## 1. 봉대산터널(서울,문산)

## 손상현황 사진

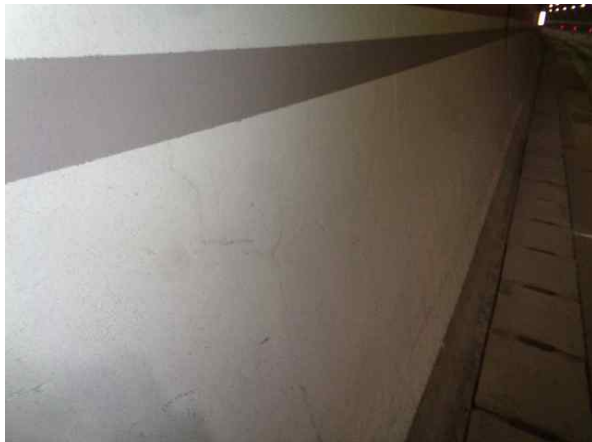
라이닝 S21 측벽부 망상균열-서울방향

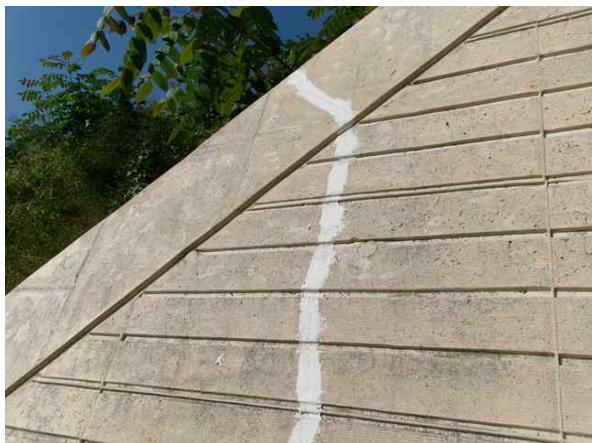
시점측 갭문 균열보수-서울방향

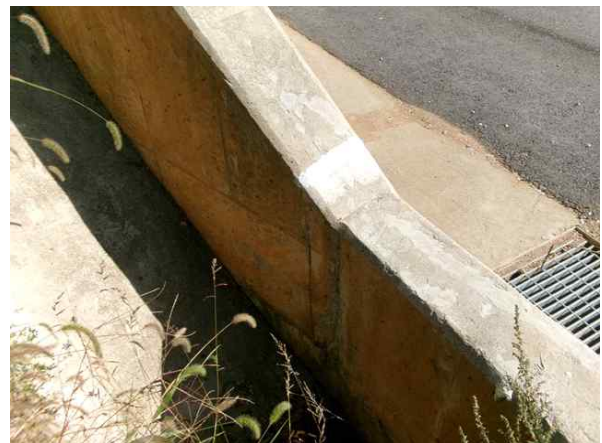
시점측 갭문 균열보수-서울방향

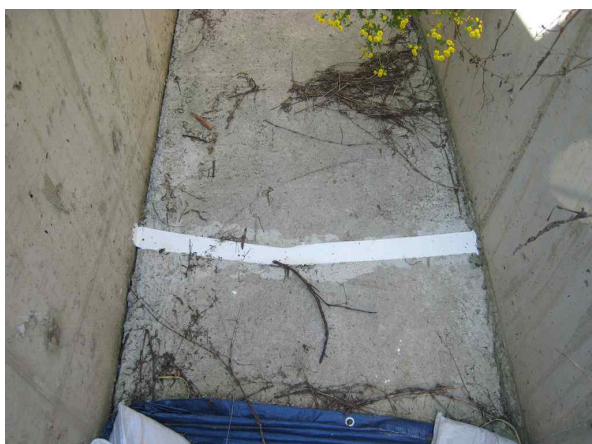
시점측 갭문 배수로 균열 보수완료-문산방향

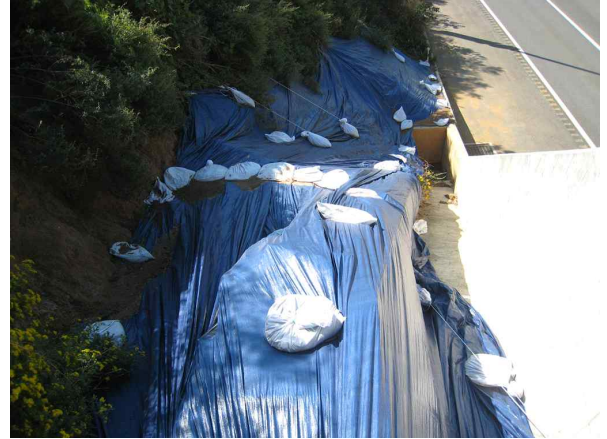
시점측 갭문 측면 토사유실 임시보수-문산방향

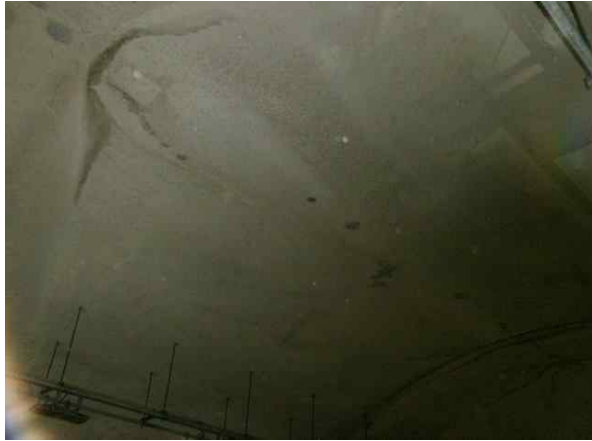
라이닝 S09 천단부 균열( $Cw=0.3\text{mm}$ 이상)-서울방향

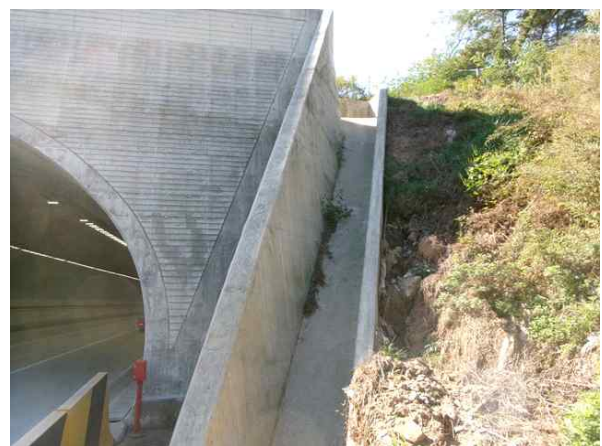
종점측 갭문 배수로 전경-서울방향

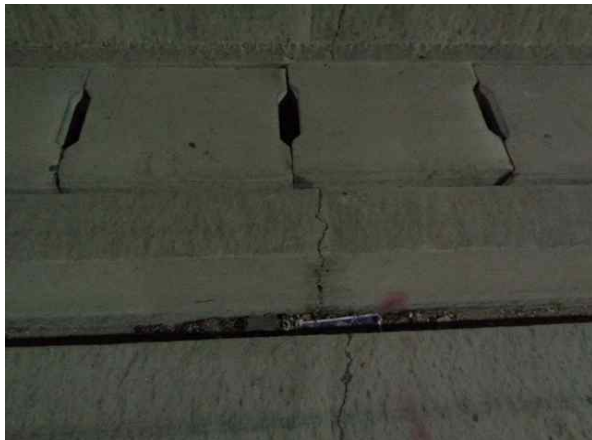
공동구 S20 균열( $Cw=0.3\text{mm}$ 이상)-서울방향

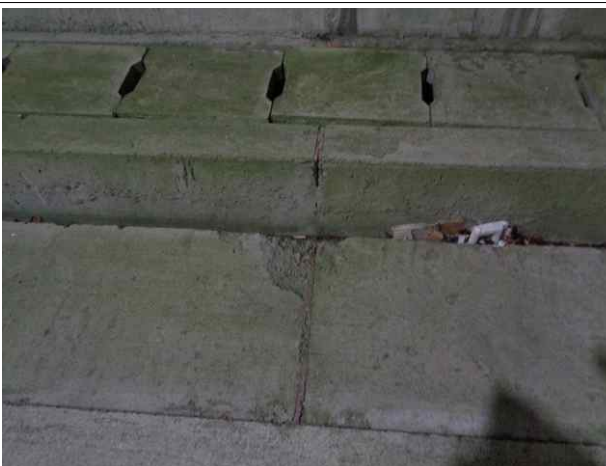
포장부 S43 갯길측 파손-서울방향

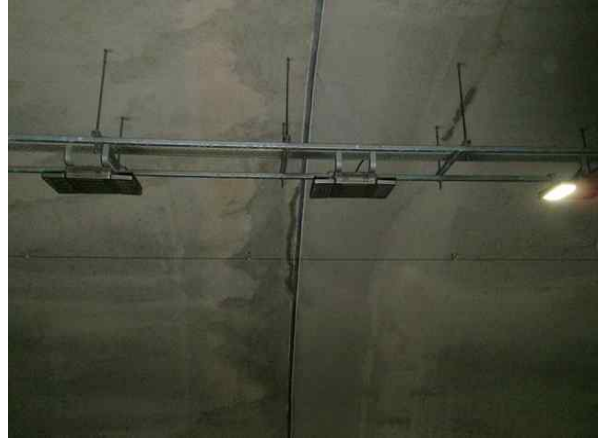
라이닝 S20 천단부 조인트부 들뜸-문산방향
