## 제2편 시 설 물 편

# 1. 보강토옹벽(본선 STA.0+283~0+400)

본 시설물은 경기도 고양시 덕양구 강매동 604-52에 위치한 2종 시설물로서 연장 128.0m, 지면노출높이 6.1m의 블록식 보강토옹벽이다.

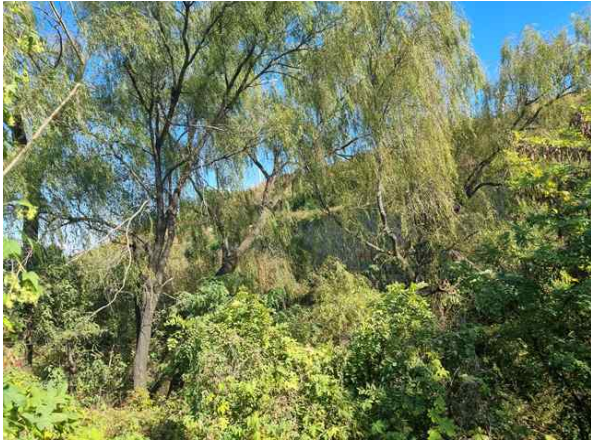
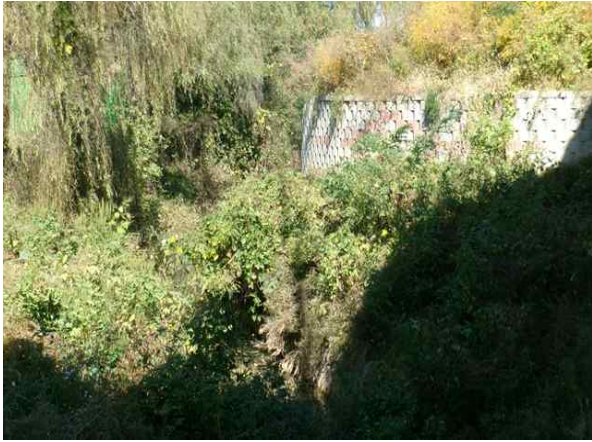
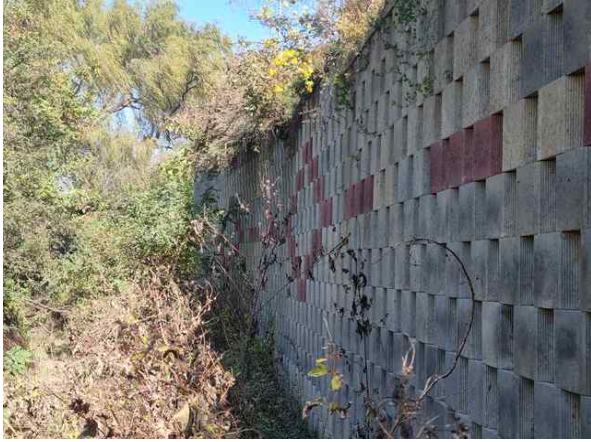
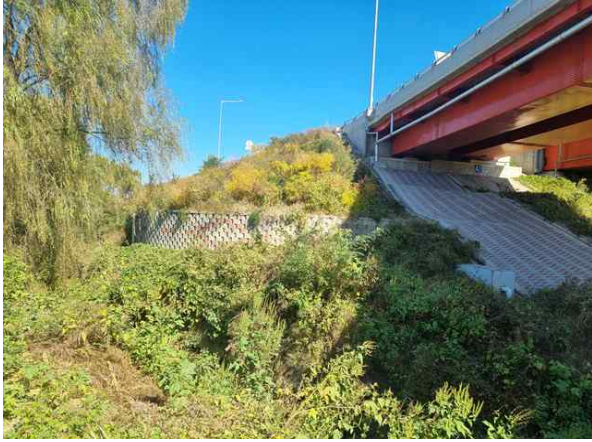
- 보강토옹벽에 대한 현장조사 결과, 침하, 활동, 전도 등 구조적인 손상결함 및 세굴이 없는 양호한 상태로 조사되었다.

| 현 황 | • 상태양호 | 현 황 | • 상태양호 |

- 보강토옹벽의 현장조사 결과 손상이 없는 상태로 확인되었고, 침하, 활동, 전도 등 구조적인 손상결함 및 세굴이 없는 양호한 상태로 신규 손상 등은 조사되지 않았으나 주기적인 점검을 통하여 지반, 기초부의 손상발생 여부 확인 등의 유지관리가 필요할 것으로 사료된다.

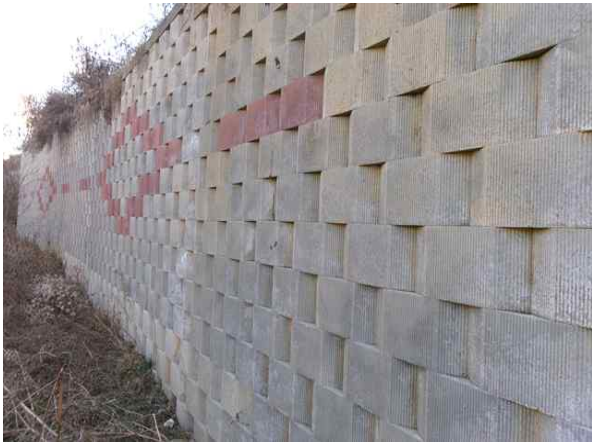
| 현 황 | • S4 블록 박리 | 현 황 | • 상태양호 |
| 원 인 | • 시공미흡 | 원 인 | • - |

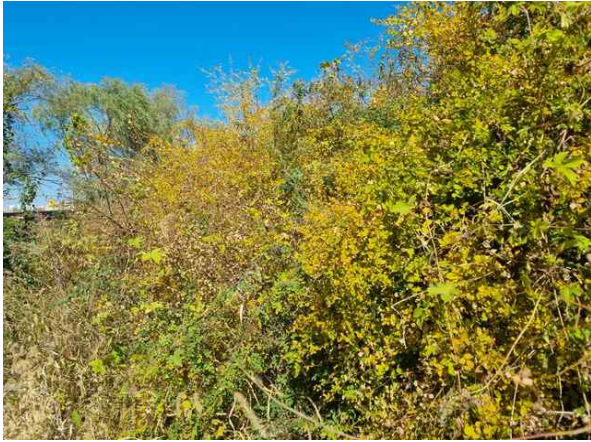
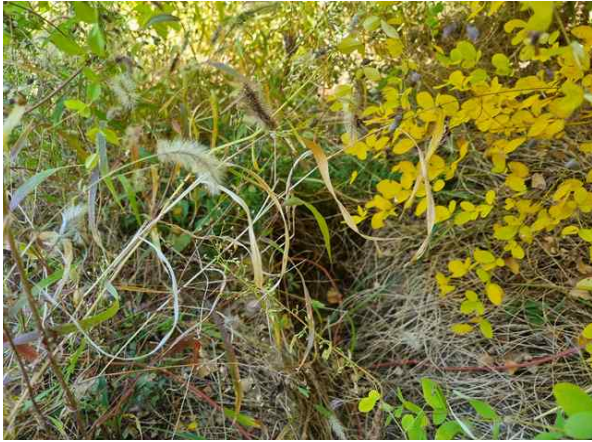
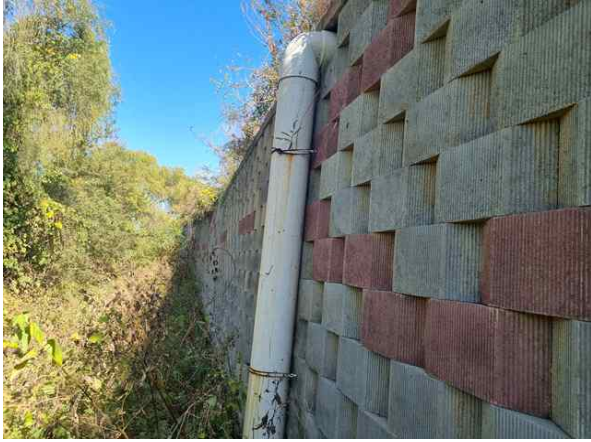
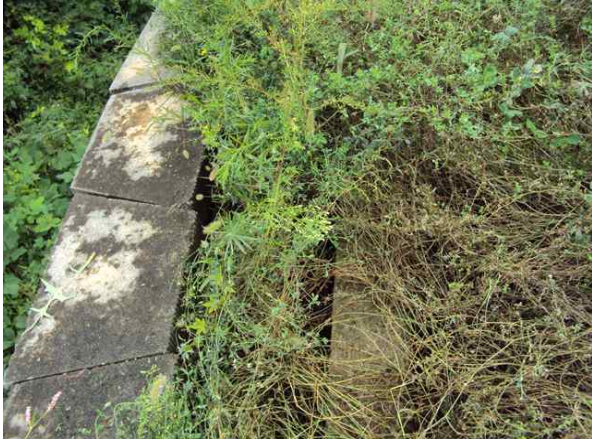
- 보강토옹벽에 대한 현장조사 결과, 옹벽 상부 배수로, 전면부 배수관에 별도의 손상은 조사되지 않았으며, 상부성토부에도 성토부 내의 침식, 유실 등의 손상이 없는 상태로 전반적으로 양호한 상태를 유지하고 있는 것으로 조사되었다.

| 현 황 | • 상태양호 | 현 황 | • 상태양호 |

- 보강토옹벽의 현장조사 결과, 옹벽 상부 배수로(측구)에 별도의 손상은 조사되지 않았으며, 상부성토부에도 성토부 내의 침식, 유실 등의 손상이 없는 상태로 전반적으로 양호한 상태를 유지하고 있는 것으로 조사되었으나 원활한 유지관리를 위하여 배수로 인근 정비를 실시하고, 주기적인 점검을 통하여 전면부의 손상발생 여부 확인 등의 유지관리가 필요할 것으로 사료된다.
