## **5. 보강토옹벽**

**[설문2육교,STA.0+085~0+230]**

## 5. 보강토옹벽(설문2육교,STA.0+085~0+230)

본 시설물은 경기도 고양시 일산동구 설문동 산 159-4에 있는 2중 옹벽 시설물로서 연장 155.0m, 지면노출높이 17.5m의 복합식 보강토옹벽(패널+블록)이다.

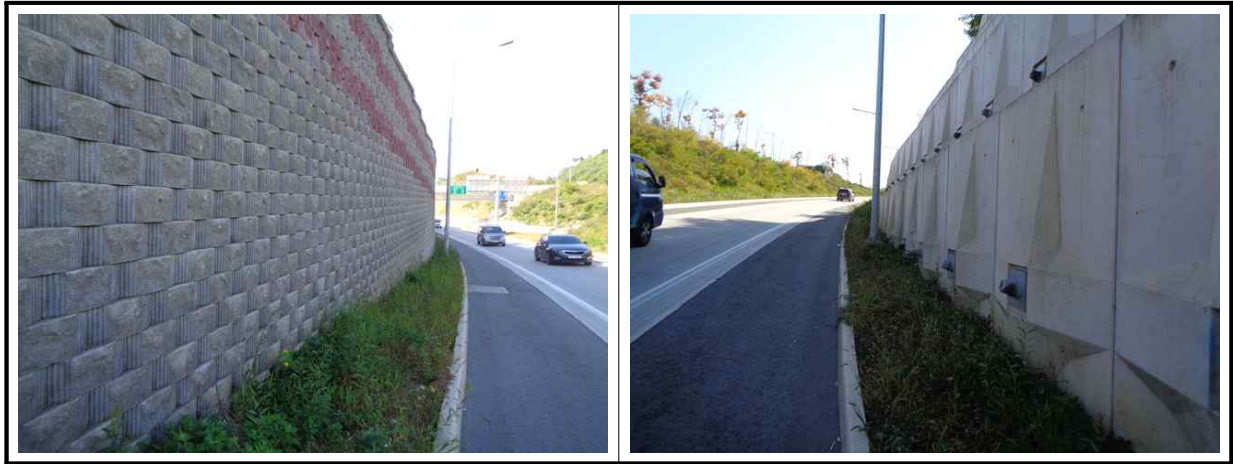
【그림 5.3.1】 지반, 기초부 전경

- 보강토옹벽에 대한 현장조사 결과, 침하, 활동, 전도 등 구조적인 손상결함은 없는 것으로 확인되나 패널식 옹벽 구간에서 소규모의 세굴이 조사되었다.

- 보강토옹벽의 현장조사 결과 시공미흡으로 인한 소규모 세굴이 조사되었으나, 침하, 활동, 전도 등 구조적인 손상결함은 없는 양호한 상태로 확인되었다. 발생한 손상에 대하여 채움 등의 보수를 실시하고 주기적인 점검을 통하여 손상의 진전, 지반, 기초부의 손상발생 여부 확인 등의 유지관리가 필요할 것으로 사료된다.

- 옹벽 기초부의 패널식 옹벽 구간 하부에 시공초기 다짐 미흡으로 인한 세굴이 조사되었으며, 주기적인 관찰을 통한 손상의 진전여부를 확인하는 유지관리가 필요하다.

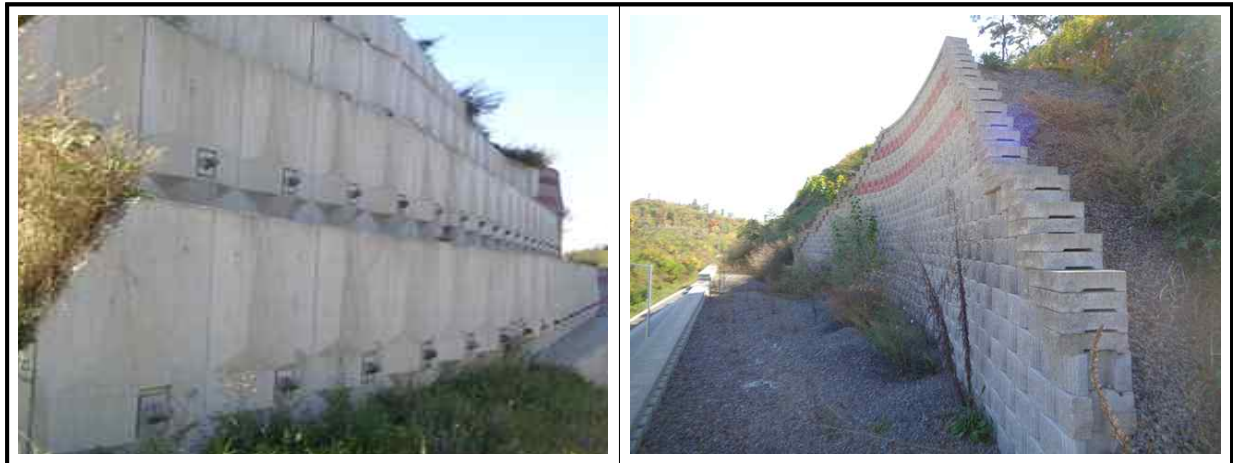
【그림 5.3.2】 전면부 전경

- 보강토옹벽에 대한 현장조사 결과, 손상이 없는 양호한 상태로 조사되었으며, 구조적인 손상 결함 또한 발생하지 않은 것으로 확인되었다.

- 보강토옹벽의 현장조사 결과, 손상이 없는 양호한 상태로 조사되었으며, 구조적인 손상결함 또한 발생하지 않은 것으로 확인되었다. 이에 해당 시설물에 대하여 주기적인 점검을 통한 손상의 발생여부를 파악하는 유지관리가 필요할 것으로 사료된다.

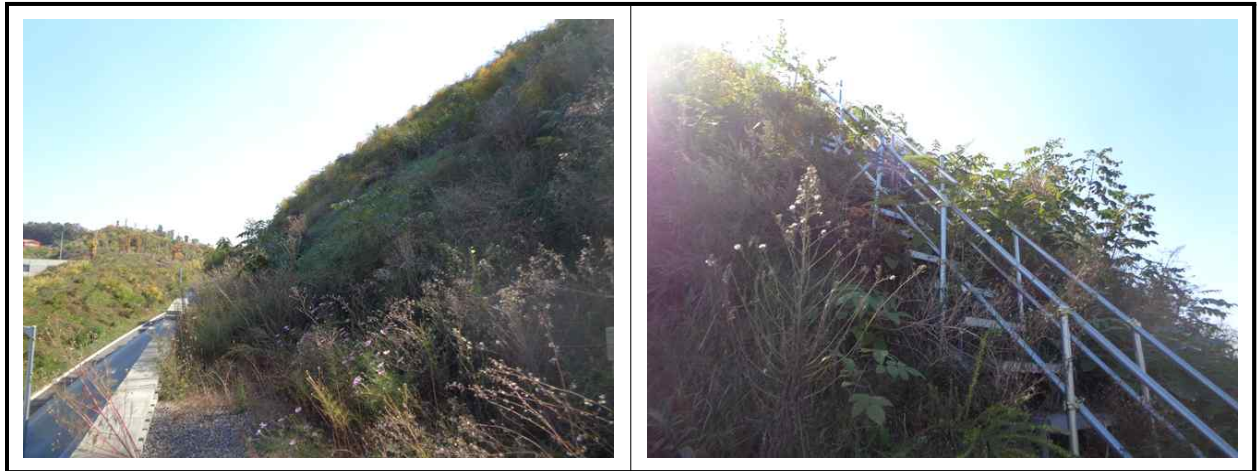
【그림 5.3.3】 주변영향인자 전경

본 보강토옹벽(패널+블록)에서 옹벽 내의 배수시설을 확인한 결과, 별도의 배수시설은 설치되어 있지 않은 상태이다.

- 보강토옹벽에 대한 현장조사 결과, 옹벽에 별도의 배수로는 설치되어 있지 않은 상태이며, 상부절토부에 절토부 내의 침식, 유실 등의 손상이 없는 상태로 전반적으로 양호한 상태를 유지하고 있는 것으로 조사되었다.

- 보강토옹벽의 현장조사 결과, 옹벽에 별도의 배수로는 설치되어 있지 않은 상태이며, 상부절토부에 절토부 내의 침식, 유실 등의 손상이 없는 상태로 전반적으로 양호한 상태를 유지하고 있는 것으로 조사되었으나 원활한 유지관리를 위하여 배수로 인근 정비를 실시하고, 주기적인 점검을 통하여 전면부의 손상발생 여부 확인 등의 유지관리가 필요할 것으로 사료된다.
