서울문산 고속도로 시설물  
정밀안전점검용역

외관조사망도  
보강토옹벽 (본선 STA.0+283~0+400)

서울문산고속도로(주)

(주)명성엔지니어링

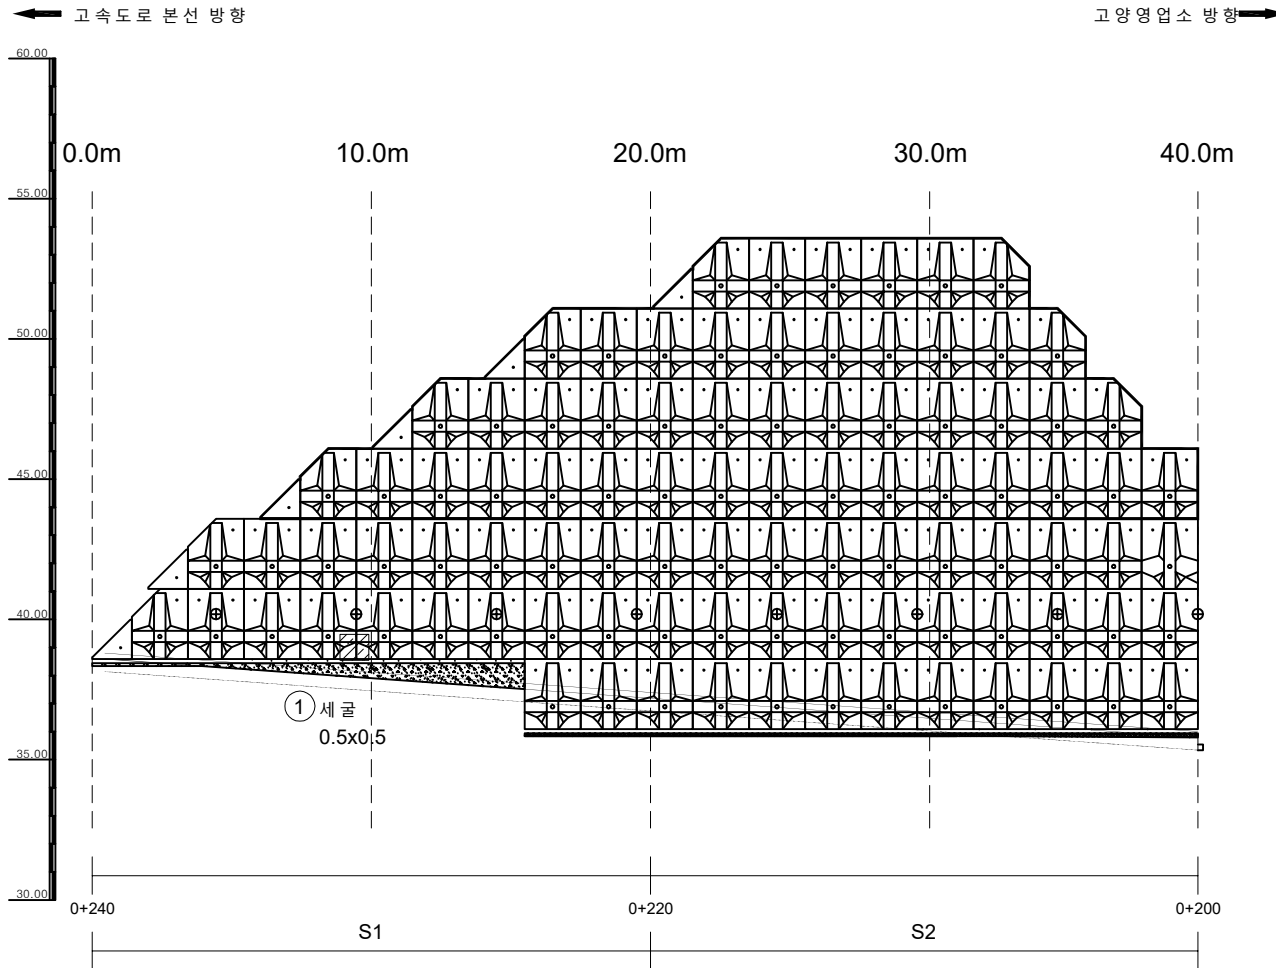
| 번호 | 발생<br>년도 | 부재 | 손상내용 | 손상현황 | | | | | | | 비 고 |
|---|---|---|---|---|---|---|---|---|---|---|---|
| 1 | 22하 | 전면부 | 블록 균열 | | 0.3 | | 0.30 | m | 3 | 0.90 | |
| 2 | 22하 | 전면부 | 블록 균열 | | 0.3 | | 0.30 | m | 4 | 1.20 | |
