# 1. 보강토옹벽

(본선 STA.0+283~0+400)

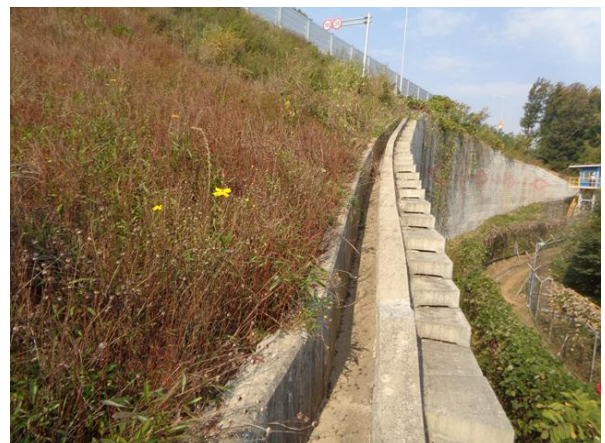
상부 성토부 전경

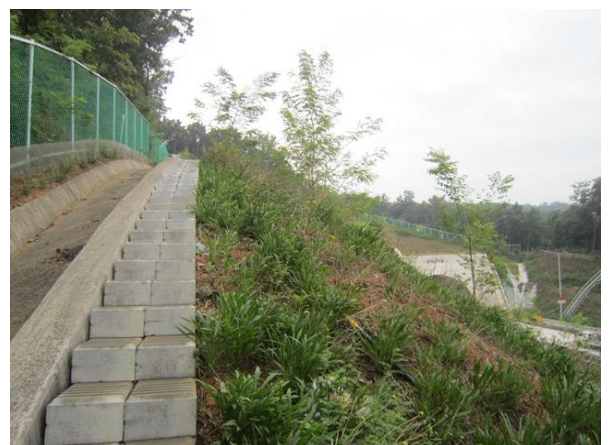
상부 성토부 전경

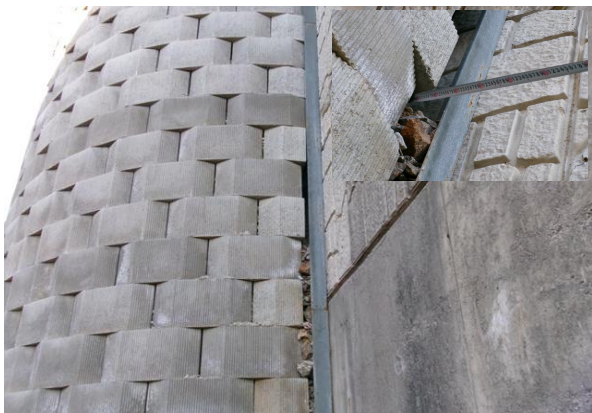
주변영향인자 S18 옹벽 내부 충전물 유실(22년)

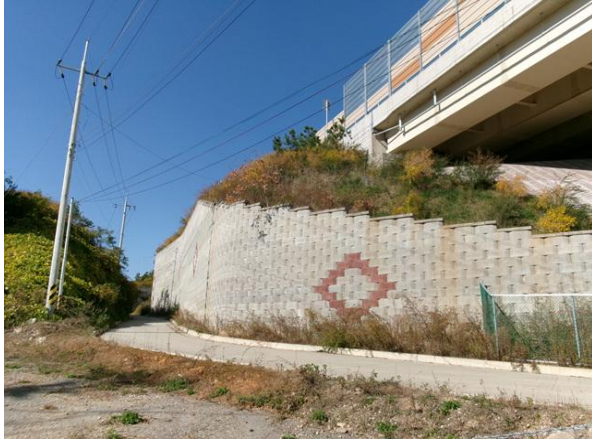
지반 기초부 상태양호

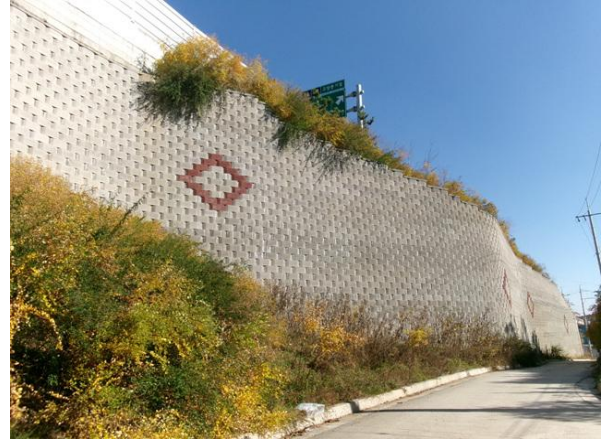
지반 기초부 상태양호

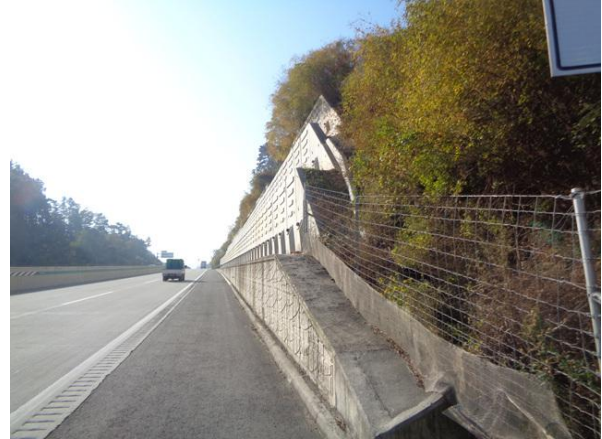
지반 기초부 상태양호

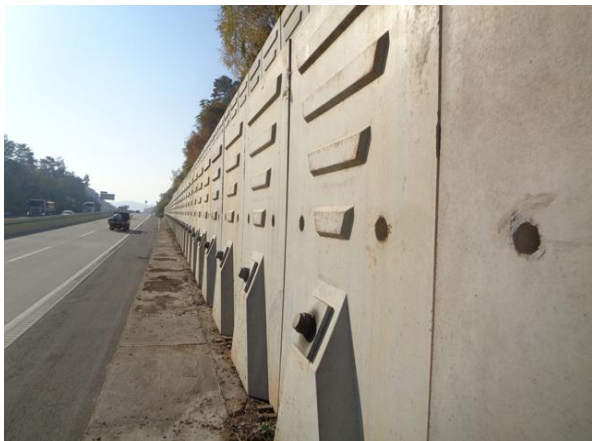
지반 기초부 상태양호

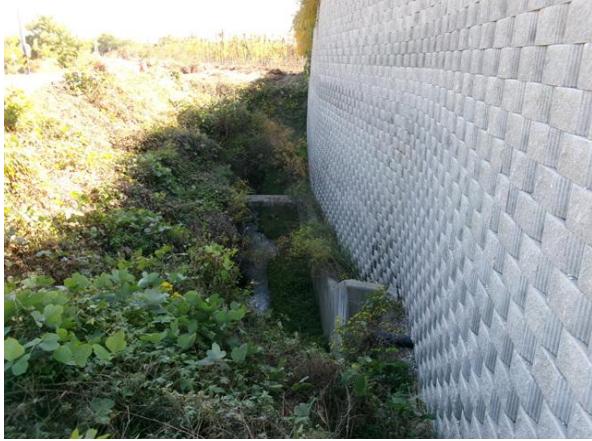
지반 기초부 상태양호

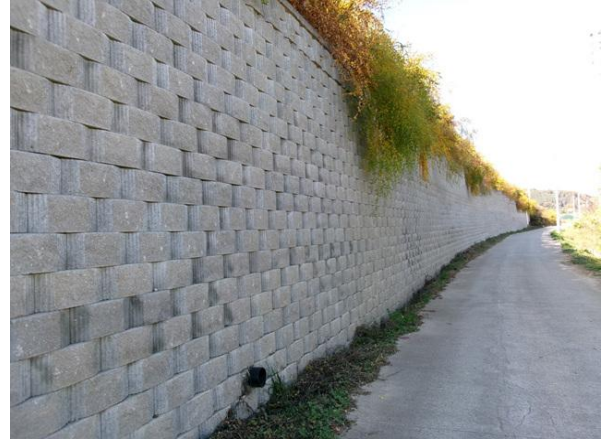
지반 기초부 상태양호
