# 부 록

# 서울문산 고속도로 시설물 안전점검 용역

서울문산고속도로(주)

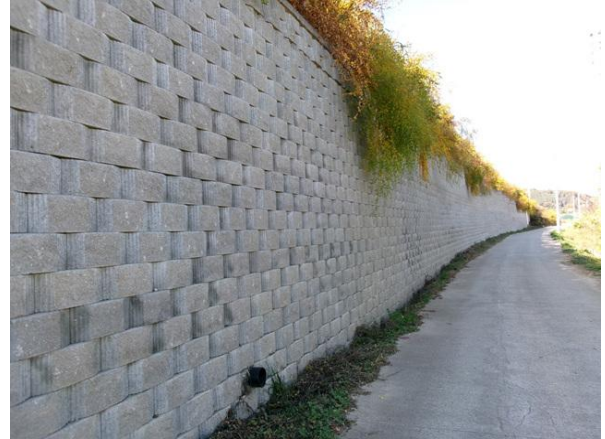
지반 기초부 상태양호
