# 1. 강매교

## 1.1 시설물의 개요

본 시설물은 경기도 고양시 덕양구 강매로 7(강매동)에 위치한 교량으로 총 연장 290.0m, 폭 8.0m로 시공되어 있다.

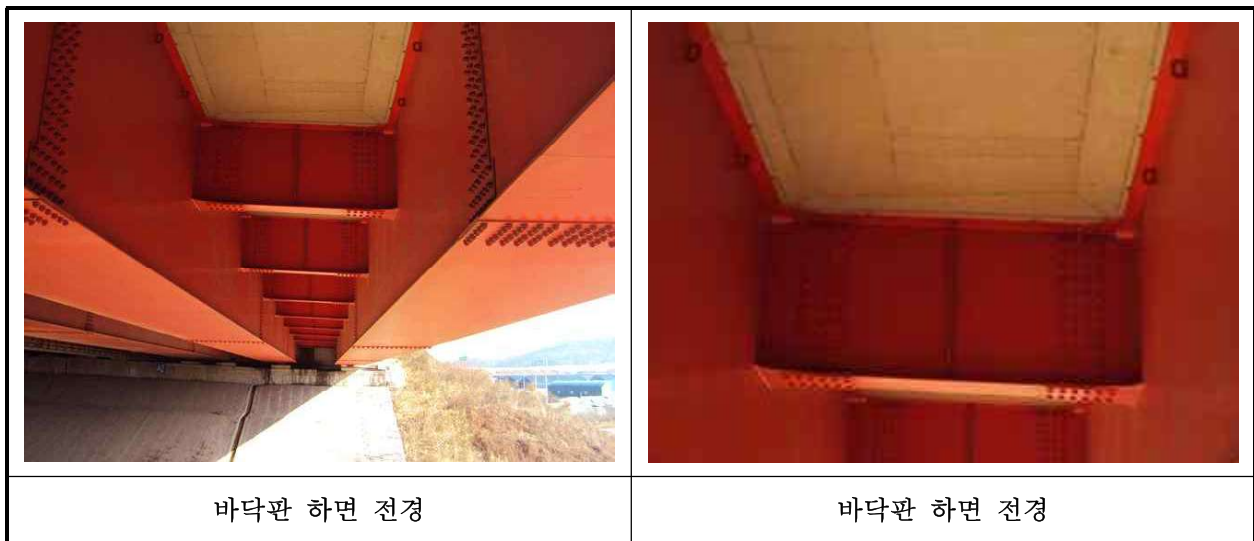
【사진 1.3.2】 바닥판하면 전경

- 바닥판 하면 현장조사 결과, 바닥판의 안전성에 영향을 미칠만한 구조적인 손상은 조사되지 않았으나, 폭 0.3mm미만의 균열 및 망상균열, 박리 등의 손상이 조사되었다.

- 바닥판하면은 초기 건조수축에 의한 폭 0.2mm 미만의 균열 및 망상균열이 조사되었고, 시공 시 다짐미흡 등에 의한 박리가 일부 조사되었다. 손상부는 초기 손상으로 추정되면 부재의 내구성 확보 차원의 표면처리, 단면보수 등의 보수가 필요할 것으로 사료된다. 또한 주기적인 점검을 통한 손상의 진전여부 확인, 신규 손상 발생여부 확인 등의 유지관리가 요구된다.

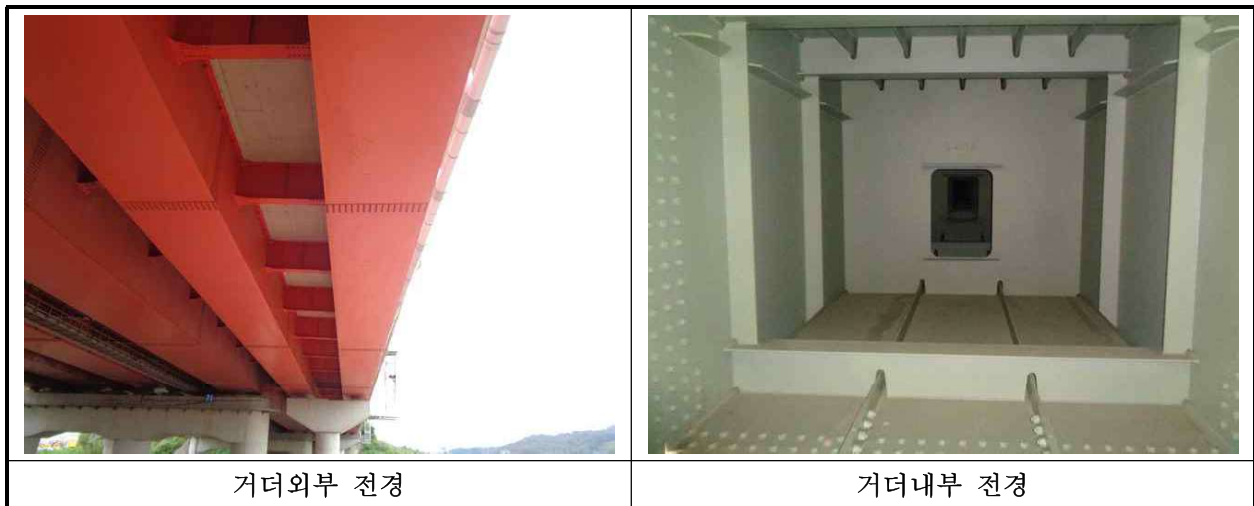
【사진 1.3.4】 거더 전경

- 거더에 대한 현장조사 결과 안전성에 영향을 미칠만한 손상은 조사되지 않았으며, 거더 내, 외부의 경우 국부적인 도장손상(박리, 긁힘)이 확인되었다.

- 거더외부에 발생한 도장손상은 시공 초기 외부 충격에 의한 긁힘, 시공시 전처리 미흡에 의한 박리로 부재의 안전성에 문제가 없는 경미한 손상으로 확인되었다, 손상부는 강우시 부재의 부식 등의 진전을 유발 할 수 있으므로 재도장 등의 유지관리가 필요하다.
- 거더내부에 발생한 도장손상은 시공 초기 외부 충격에 의한 긁힘에 의한 박리로 부재의 안전성에 문제가 없는 경미한 손상으로 확인되었다, 손상부는 장기 공용시 부식 등의 진전을 유발 할 수 있으므로 재도장 등의 유지관리가 필요하다.

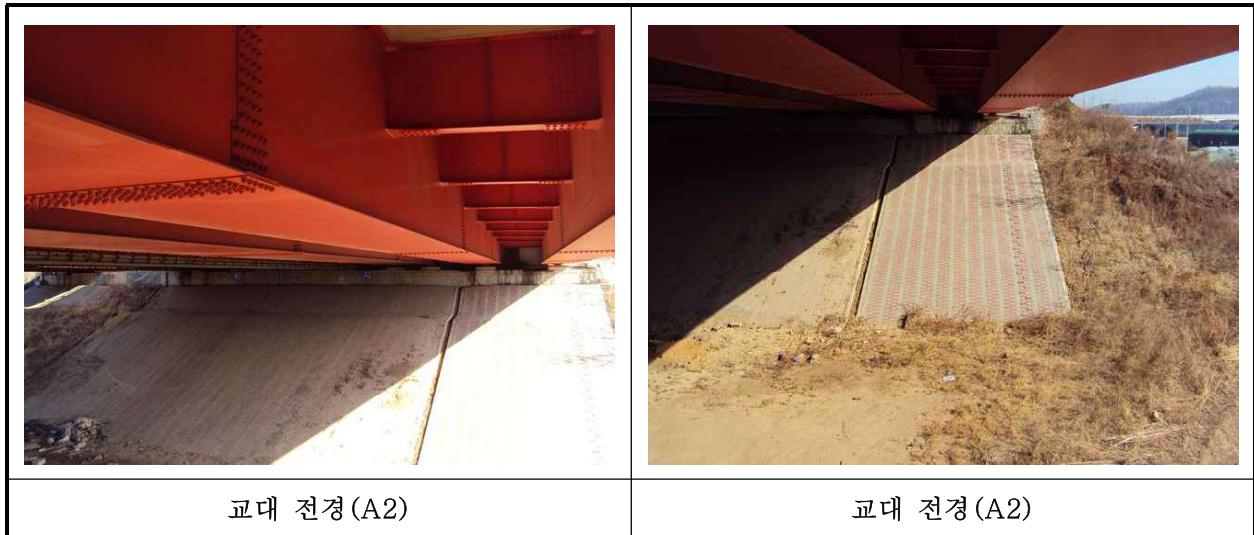
【사진 1.3.8】 교대 전경

- 교대 A2에 대한 현장조사 결과, 폭 0.3mm 미만 균열이 조사되었다.

- 교대에 0.2mm균열이 조사 되었고, 균열의 경우 초기 건조수축, 온도변화, 거푸집 조기탈형 등의 복합적인 원인에 의한 균열로 부재의 내구성 확보 차원의 표면처리 등의 조치가 필요하며, 주기적인 점검을 통한 손상의 발생여부 확인 등의 유지관리가 요구된다.

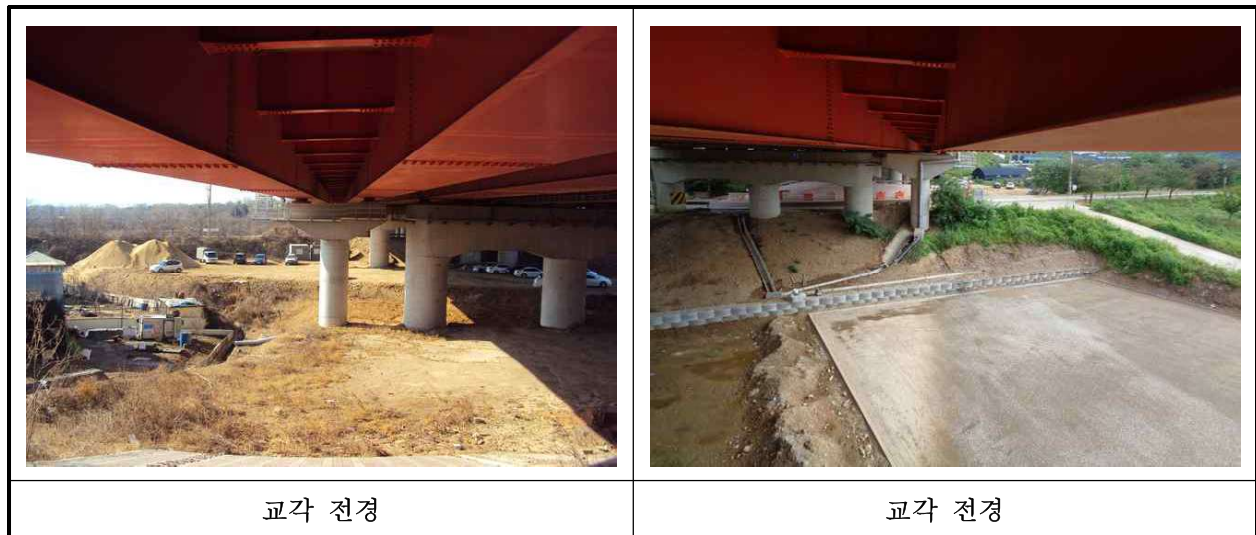
【사진 1.3.10】 교각 전경

- 교각에 대한 현장조사 결과, 기 손상인 폭 0.3mm미만 망상균열, 폐 콘크리트 퇴적이 조사되었다.

- 교각 코핑부에 발생한 망상균열은 폭 0.3mm미만 균열로 건조수축, 온도변화, 거푸집 조기탈형 등의 복합적인 원인에 의한 비구조적 소수의 미세균열로서 표면보수를 실시하여 내구성 확보가 바람직할 것으로 판단된다. 폐콘크리트 적치의 경우, 시공시 발생한 손상으로 청소 등의 정비가 요구된다. 교각은 주기적인 점검을 통한 손상의 진전여부 확인, 신규 손상 발생여부 확인 등의 유지관리가 필요하다.

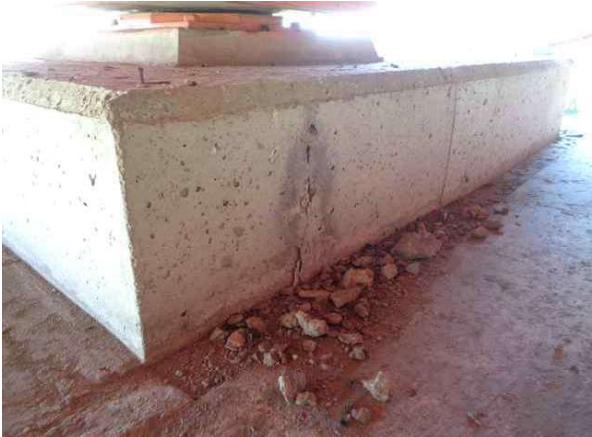
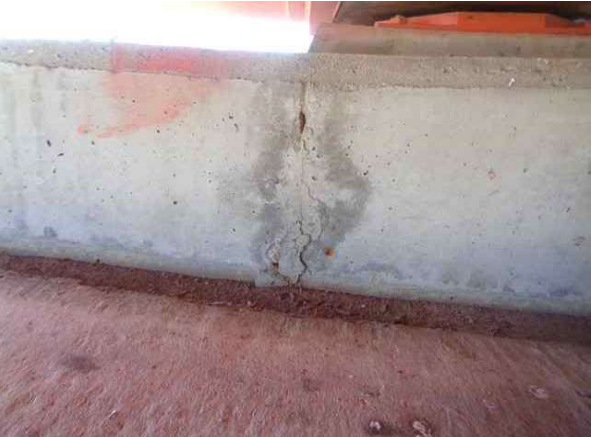
【사진 1.3.13】 교량받침 손상현황

| P35-Sh1 받침콘크리트 파손 (0.1m×0.3m×2EA) | P35-Sh1 받침콘크리트 파손 (0.1m×0.3m×2EA) |

- 받침본체에서 발생한 받침콘크리트 파손의 경우, 시공시 외부충격 및 거푸집 조기탈형 등의 복합적인 원인에 의한 비구조적 파손으로 추정되며 공사중에 발생한 손상으로 하자보수 등의 유지관리가 필요하며, 받침의 경우 주기적인 점검을 통한 손상의 발생여부 확인 등의 유지관리가 필요하다.

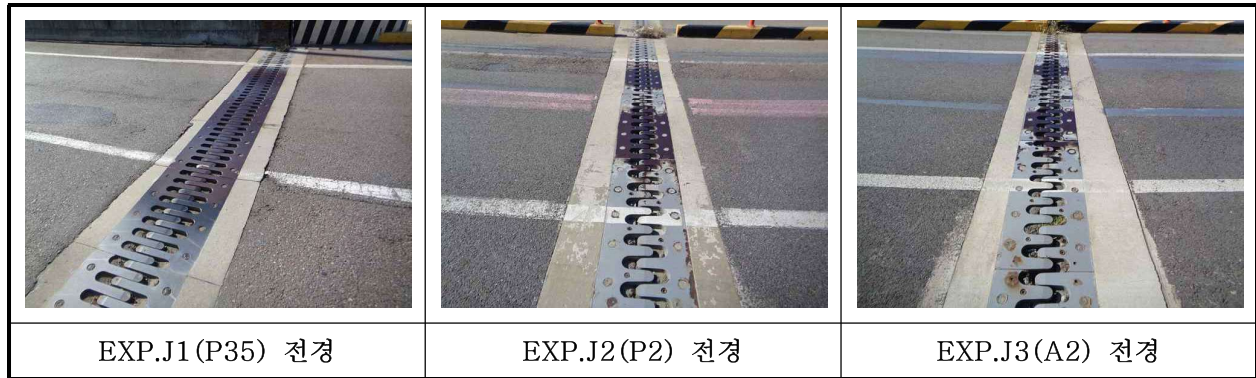
【사진 1.3.16】 신축이음장치 전경

- 신축이음 현장조사 결과 후타재 균열 (0.3mm미만), 본체 이물질퇴적, 신축이음 하부 누수 등의 손상이 조사되었다. P35 신축이음의 경우 인천국제공항 고속도로 관리 구간으로 본 과업에서 해당사항 없음으로 확인되었다.

- 신축이음에 발생한 후타재 균열 및 망상균열, 박락의 경우, 초기 건조수축 균열, 차량 통행하중 및 충격 등으로 인한 손상으로 판단되며, 경미한 손상으로 시급한 보수 보다는 손상의 진전시, 신규 손상 발생 시 일괄보수를 실시하는 유지관리가 필요하다. 본체에서는 차량통행으로 인한 분산먼지, 우수에 의한 갯길측 체수 등에 의한 본체 부식 등의 손상이 발생하였고, 주기적인 정비를 통한 유지관리가 필요하다.

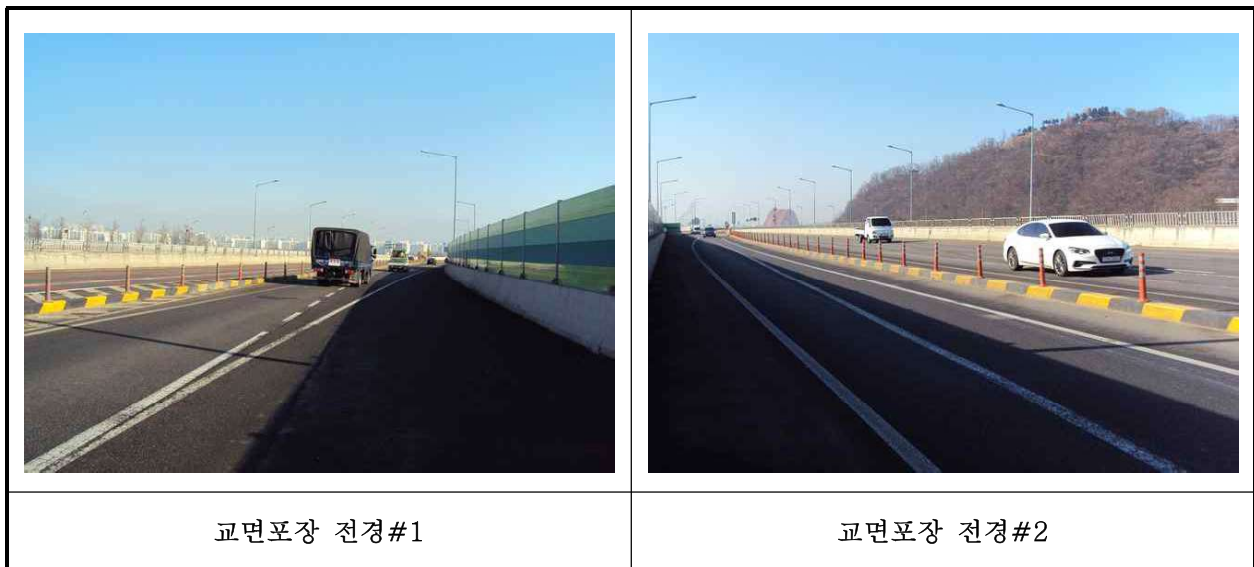
【사진 1.3.19】 교면포장 전경

- 현장조사 결과 주행에 영향을 줄만한 손상은 조사되지 않았고, 일부 구간에서 라벨링이 확인되었다.

- 교면포장은 중차량 통행 및 공용중 열화에 의한 라벨링이 확인 되었고, 손상은 현재 미미한 상태이며, 주기적인 점검을 통한 손상의 진전여부 확인 후 진전시 재포장 등의 유지관리가 필요 할 것으로 사료된다.

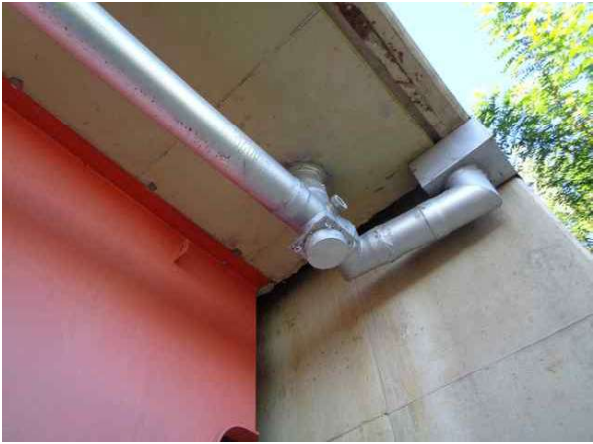
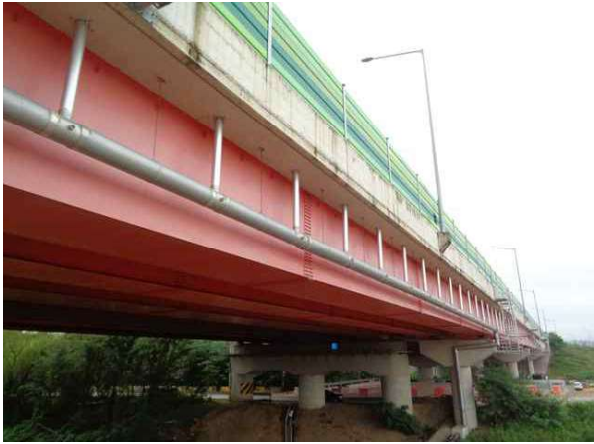
| 배수관 상태 양호 | 배수관 상태 양호 |

【사진 1.3.22】 배수시설 손상현황

- 배수구는 현재 양호한 상태이나, 공용기간 경과 및 추량통행에 의한 비산물퇴적 등의 원인으로 이물질퇴적, 그로인한 체수, 배수관 부식 등의 손상이 발생할 수 있으므로, 주기적인 정비를 통한 유지관리가 필요하다.

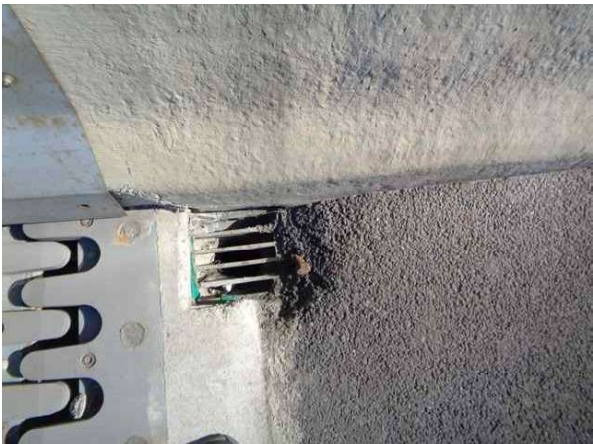
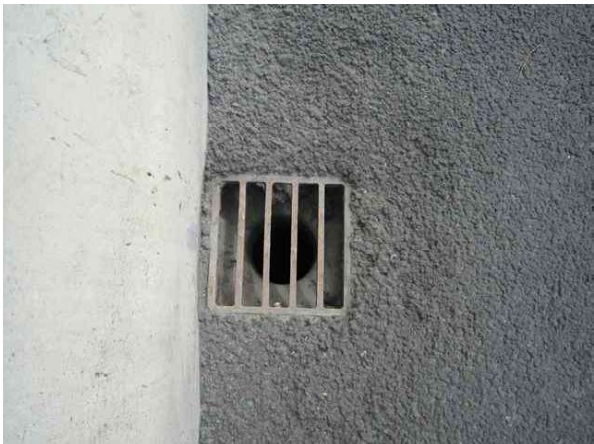
| 배수구 상태 양호 | 배수구 상태 양호 |

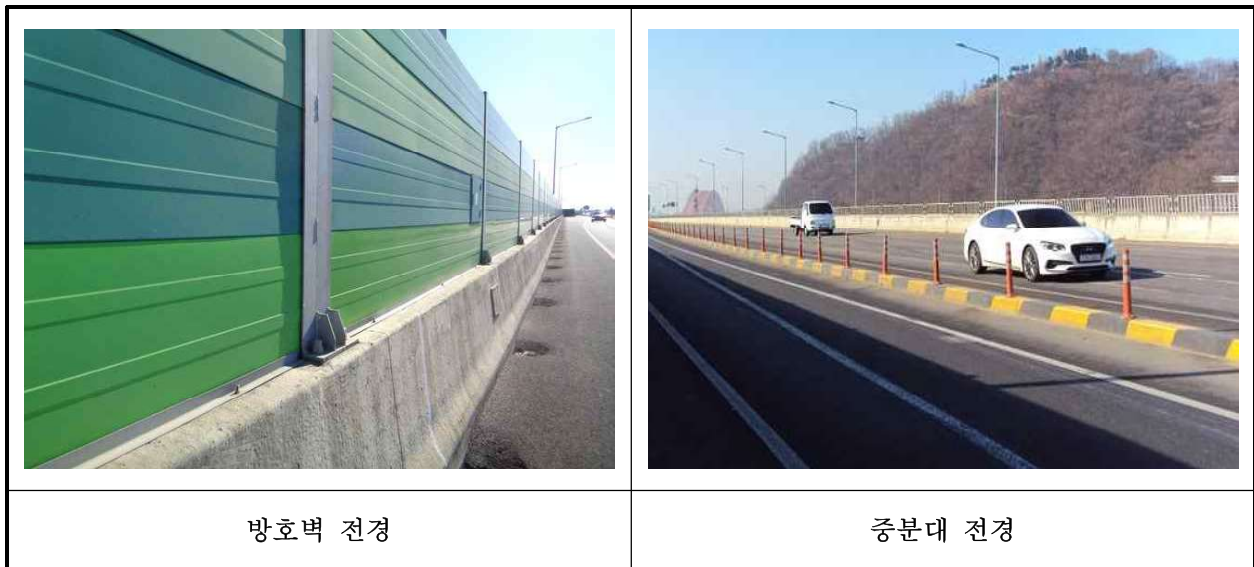
【사진 1.3.23】 방호벽 및 중앙분리대 전경

- 난간 및 연석에 대한 현장조사 결과, 폭 0.3mm내, 외 균열, 국부적인 파손이 확인되었다.

- 방호벽에 발생한 균열은 초기 건조수축, 거푸집 조기탈형 등에 의한 손상으로 부재의 내구성 확보를 위한 표면보수, 주입보수가 필요하며, S4에 발생한 파손의 경우, 외부 충격에 의한 손상으로 단면보수가 등의 유지관리가 필요할 것으로 사료된다.

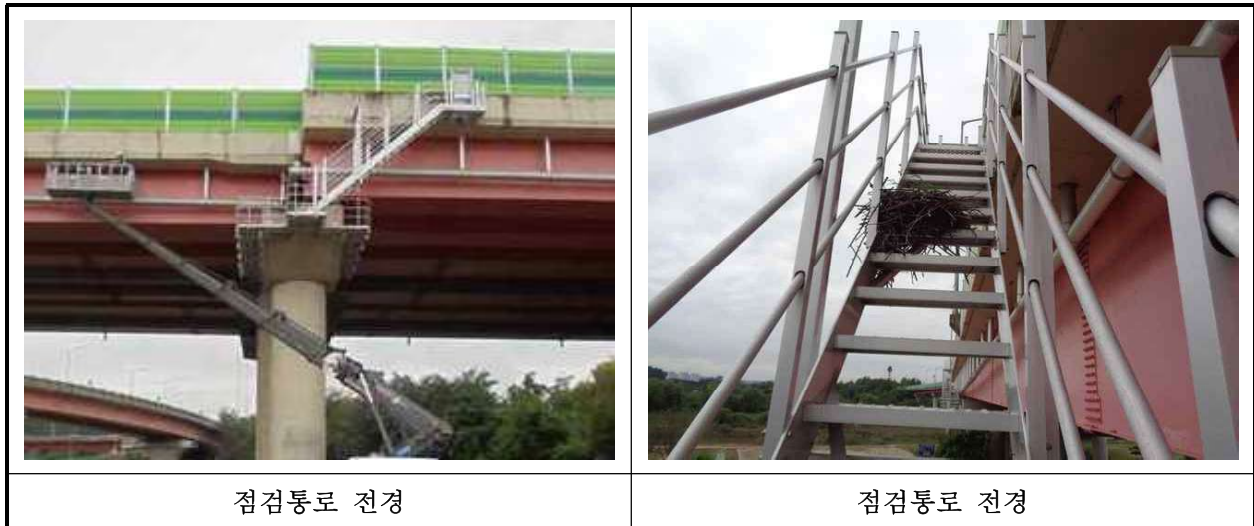
【사진 1.3.25】 교량 점검시설 전경

- 강매교의 점검통로는 교량 상면 갓길을 이용하여 출입가능하며, P35, P1~5에 강재+알루미늄 재질의 점검통로가 전·배면 2면에 설치되어 있다.

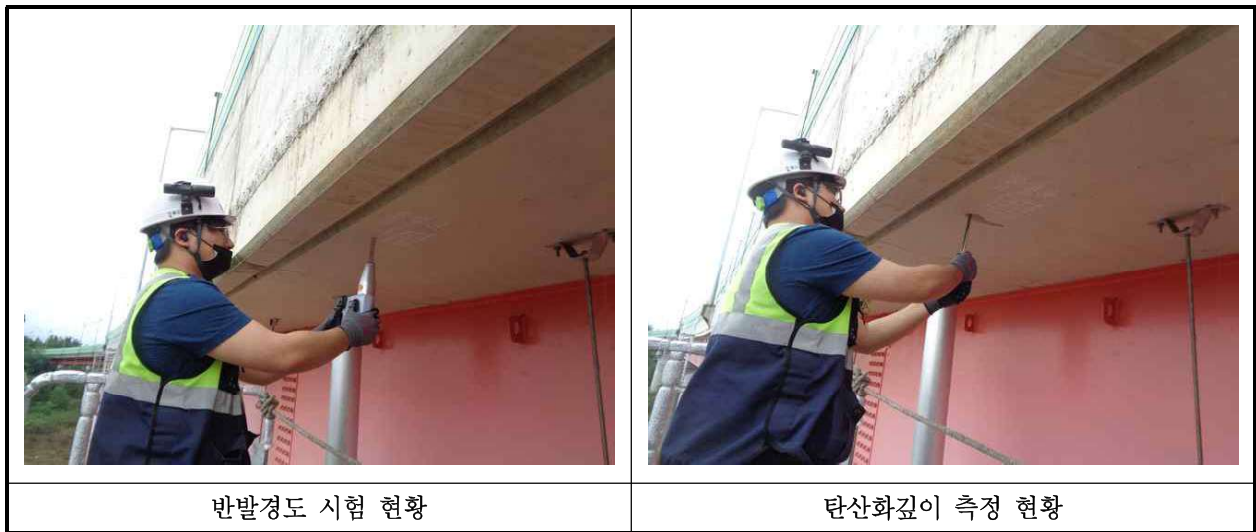
【사진 1.4.1】 콘크리트 내구성조사 현황

대상 구조물에 대한 재료시험은 도보로 접근이 가능한 위치를 우선적으로 실시하였으며, 도보로 접근이 가능하지 못한 부위는 점검차, 사다리 등을 이용하여 접근 후 시험을 실시하였다. 교량은 전반적으로 양호한 상태이기 때문에 건전부에서 각 1회씩 실시하였다. 기존에 실시한 부위는 주변 및 미실시한 부재를 중심으로 실시하여 차후 점검 및 진단 비교·평가를 목적으로 하였다.

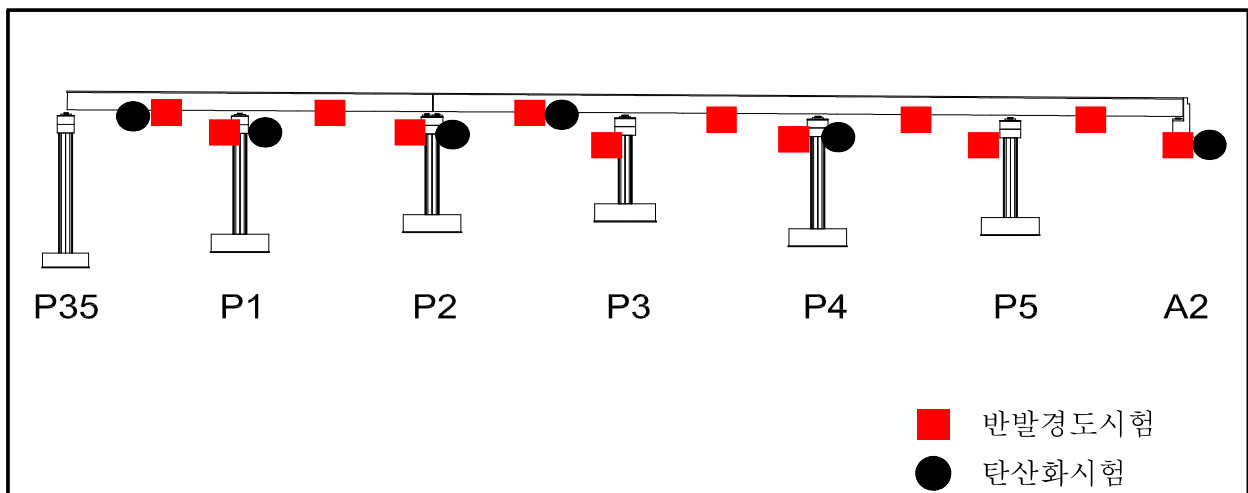
【그림 1.4.1】 콘크리트 내구성조사 위치도

측정결과, 상부구조 탄산화깊이는 2.0~3.0mm, 하부구조 탄산화깊이는 1.0~3.0mm로 측정되었으며, 잔여깊이가 30mm이상을 확보하고, 세부지침 지침기준 "a"로 평가 되어 탄산화에 따른 철근의 부식발생 영향은 없는 것으로 판단된다.
