## **2. 행주산성JCT R-B교**

## 2. 행주산성JCT R-B교

본 시설물은 경기도 고양시 덕양구 행주로 54-90(강매동)에 위치한 교량으로 총 연장 110.0m, 폭 5.0m로 시공되어 있다.

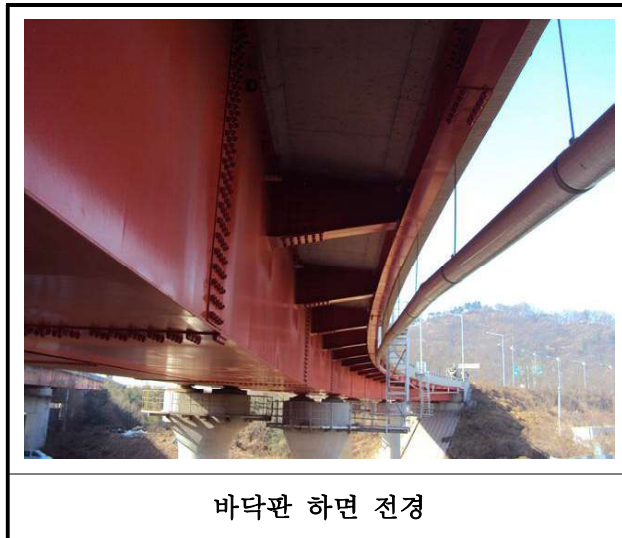
【사진 2.3.2】 바닥판하면 전경

- 바닥판 하면 현장조사 결과 손상이 없는 양호한 상태로 조사되었다.

- 바닥판하면은 현재 손상이 없는 양호한 상태이며, 바닥판하면은 주기적인 점검을 통한 손상의 발생여부 확인 등의 유지관리가 요구된다.

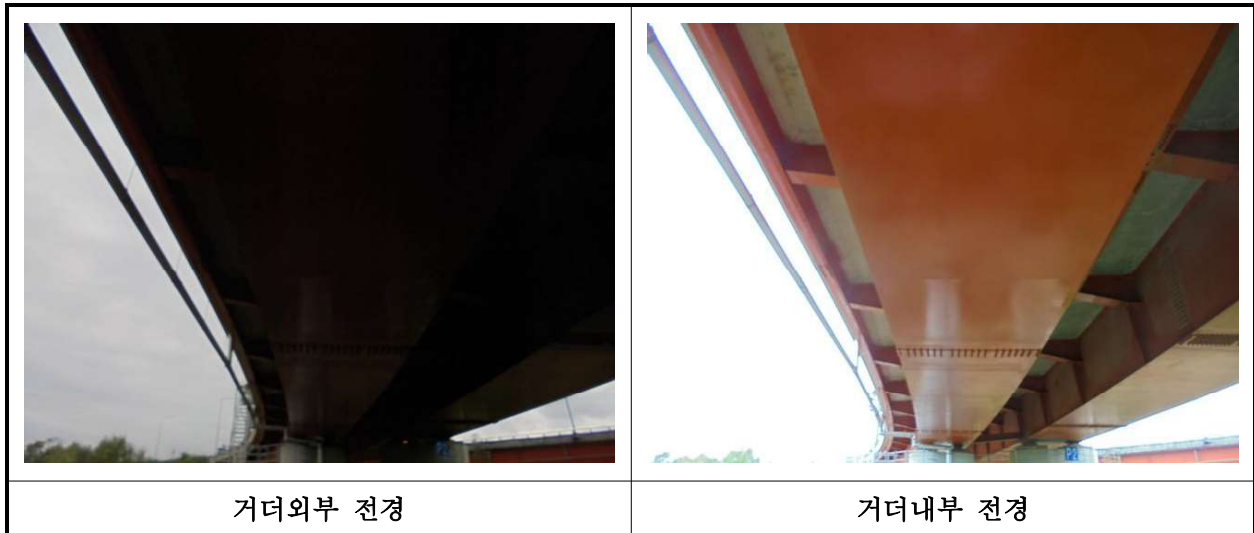
【사진 2.3.4】 거더 전경

- 거더에 대한 현장조사 결과 안전성에 영향을 미칠만한 손상은 조사되지 않았으며, 거더 내·외부의 경우 손상이 없는 양호한 상태로 확인되었다.

- 거더외부는 손상이 없는 양호한 상태로 확인되었으며, 주기적인 점검을 통한 손상의 발생여부 확인 등의 유지관리가 요구된다.
- 거더내부는 손상이 없는 양호한 상태로 확인되었으며, 주기적인 점검을 통한 손상의 발생여부 확인 등의 유지관리가 요구된다.

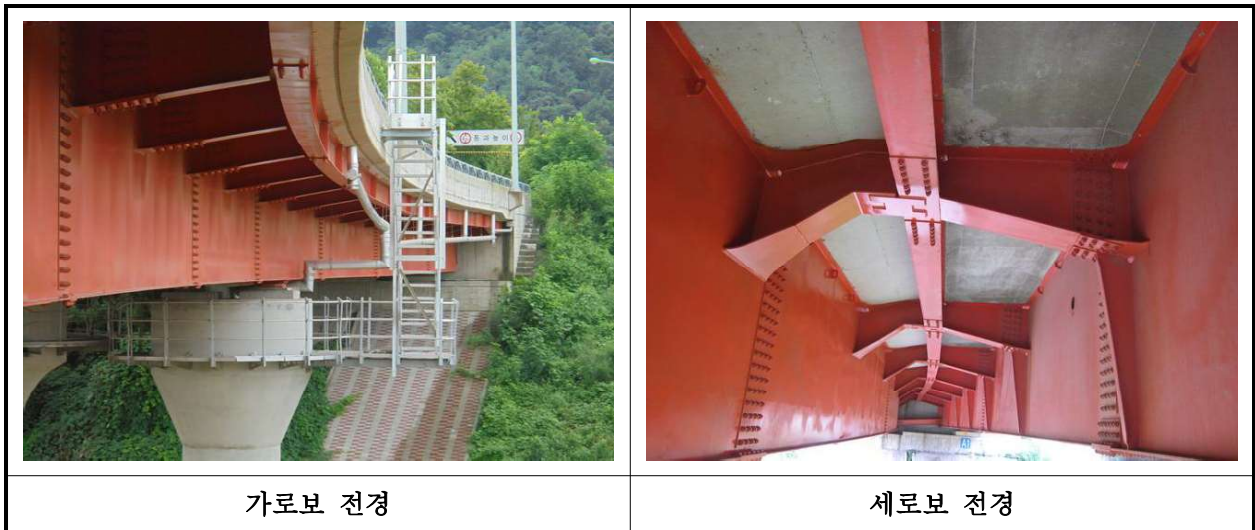
【사진 2.3.6】 가로보 및 세로보 전경

- 가로보에 대한 현장조사 결과, 손상이 없는 양호한 상태로 확인되었다.

- 가로보 및 세로보는 현재 손상이 없는 양호한 상태이며, 주기적인 점검을 통한 손상의 발생 여부 확인 등의 유지관리가 요구된다.

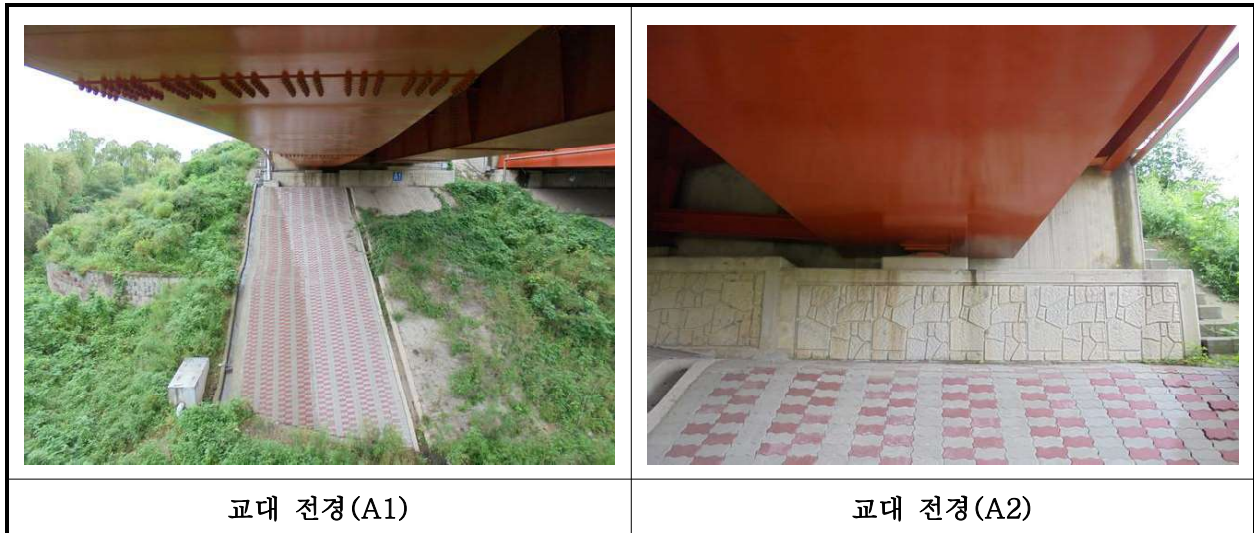
【사진 2.3.8】 교대 전경

- 교대 A1, A2에 대한 현장조사 결과 폭 0.3mm 미만의 망상균열, 누수흔적, 체수 등의 손상이 발생한 것으로 조사되었다.

- 교대에 신축이음을 통한 우수유입으로 인한 누수흔적, 체수가 확인되었고, 손상부는 신축이음과 연계한 보수가 필요한 상태이다. 망상균열의 경우 건조수축, 온도변화, 거푸집 조기탈형 등의 복합적인 원인에 의한 균열로 부재의 내구성 확보 차원의 표면처리 등의 조치가 필요하며, 주기적인 점검을 통한 손상의 진전 및 발생여부 확인 등의 유지관리가 요구된다.

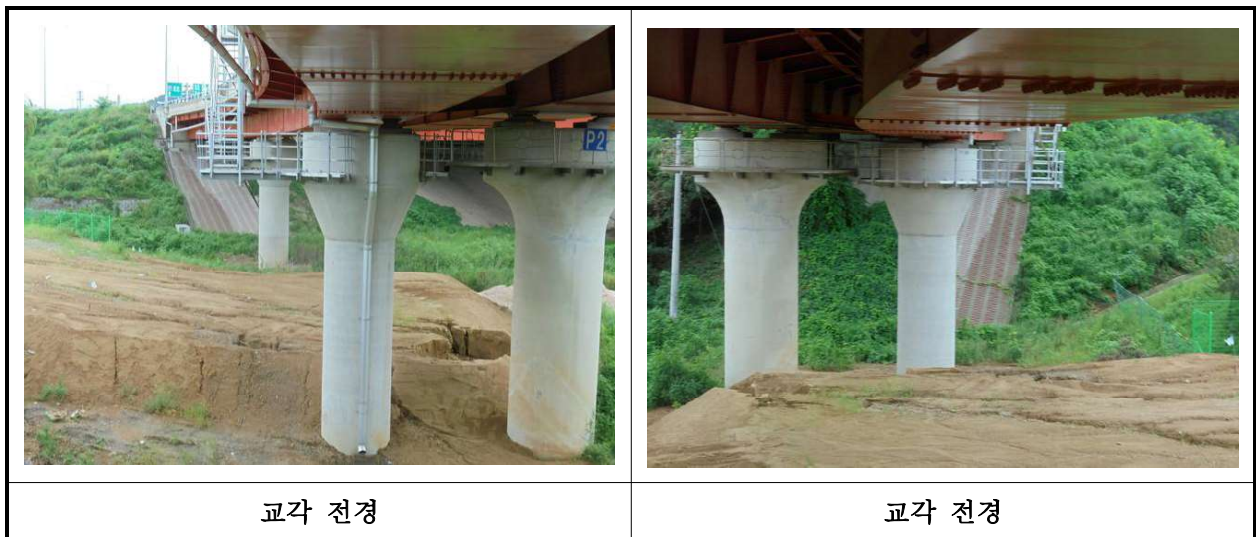
【사진 2.3.10】 교각 전경

- 교각에 대한 현장조사 결과, 폭 0.3mm미만 망상균열이 조사되었다.

- 교각에 발생한 망상균열은 건조수축, 온도변화, 거푸집 조기탈형 등의 복합적인 원인에 의한 비구조적 소수의 미세균열로서 표면보수를 실시하여 내구성 확보가 바람직할 것으로 판단된다. 교각은 주기적인 점검을 통한 손상의 진전여부 및 발생여부 확인 등의 유지관리가 요구된다.

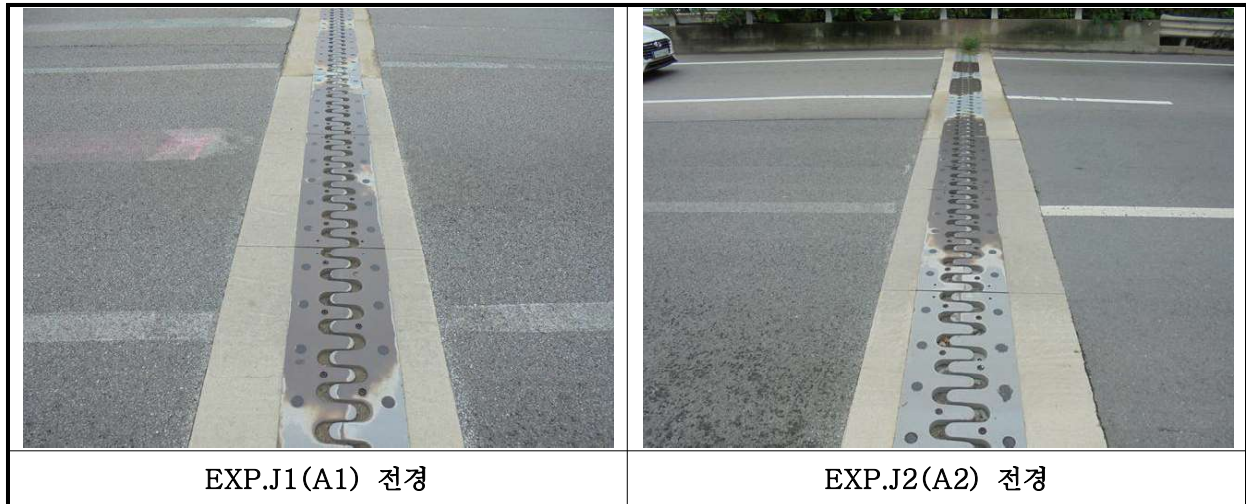
【사진 2.3.16】 신축이음장치 전경

- 신축이음 현장조사 결과 후타재 균열(0.3mm이상), 하부누수 등의 손상이 조사되었다.

- 신축이음에 발생한 후타재 균열의 경우, 초기 건조수축 균열, 차량 통행하중 및 충격 등으로 인한 손상으로 판단되며, 경미한 손상이나, 하자보수 만료전이므로 주입보수 등의 보수가 필요할 것으로 사려되며, 신축이음 하부 누수의 경우 손상의 진전시 신축이음 교체 등의 보수가 필요할 것으로 판단된다, 신축이음은 주기적인 점검을 통한 손상의 진전여부 확인 및 신규 손상 발생여부 확인 등의 유지관리가 필요하다.

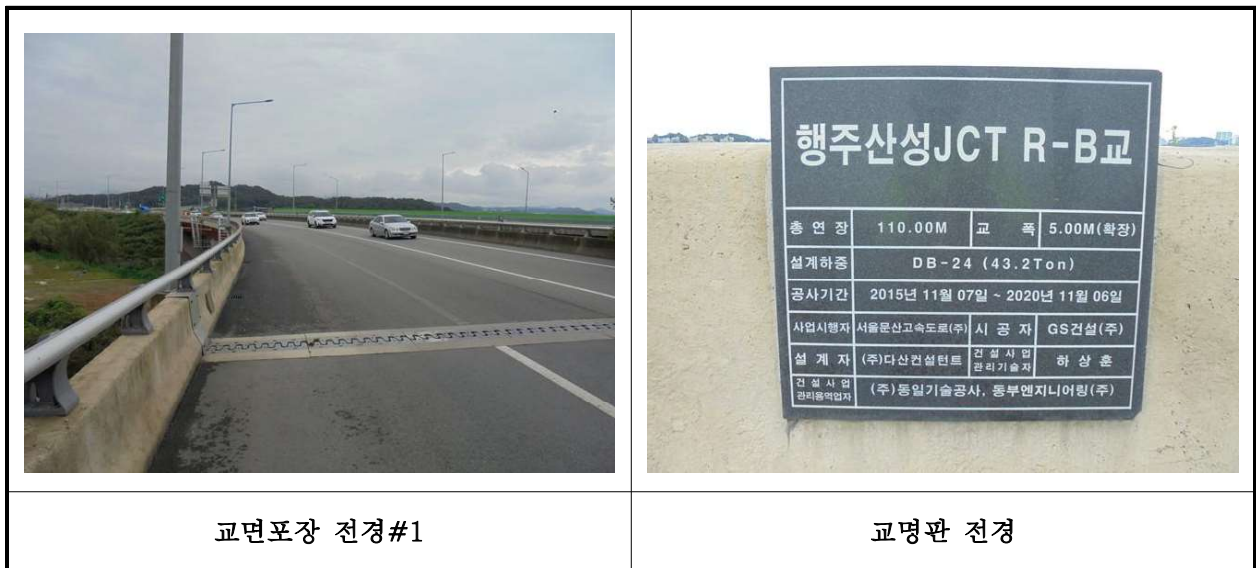
【사진 2.3.19】 교면포장 전경

- 현장조사 결과 손상이 없는 양호한 상태로 확인되었다.

- 교면포장은 현재 손상이 없는 양호한 상태로 확인되었으며, 주기적인 점검을 통한 손상의 발생여부 확인 등의 유지관리가 요구된다.

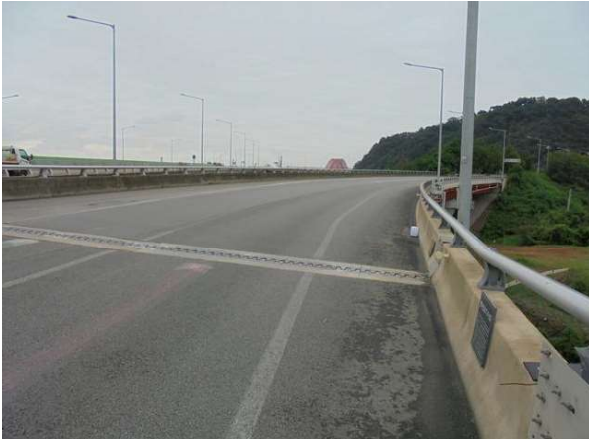
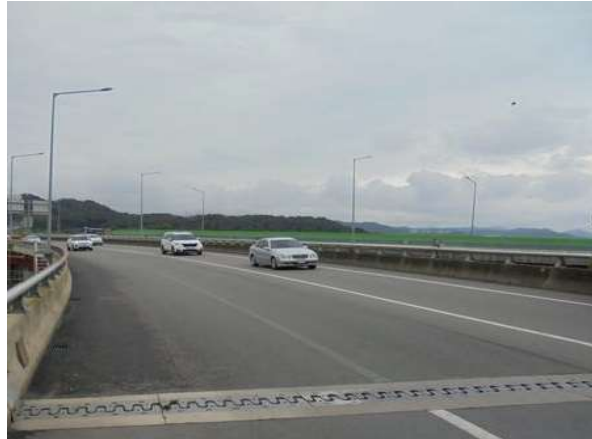
| 교면포장 상태양호 | 교면포장 상태양호 |

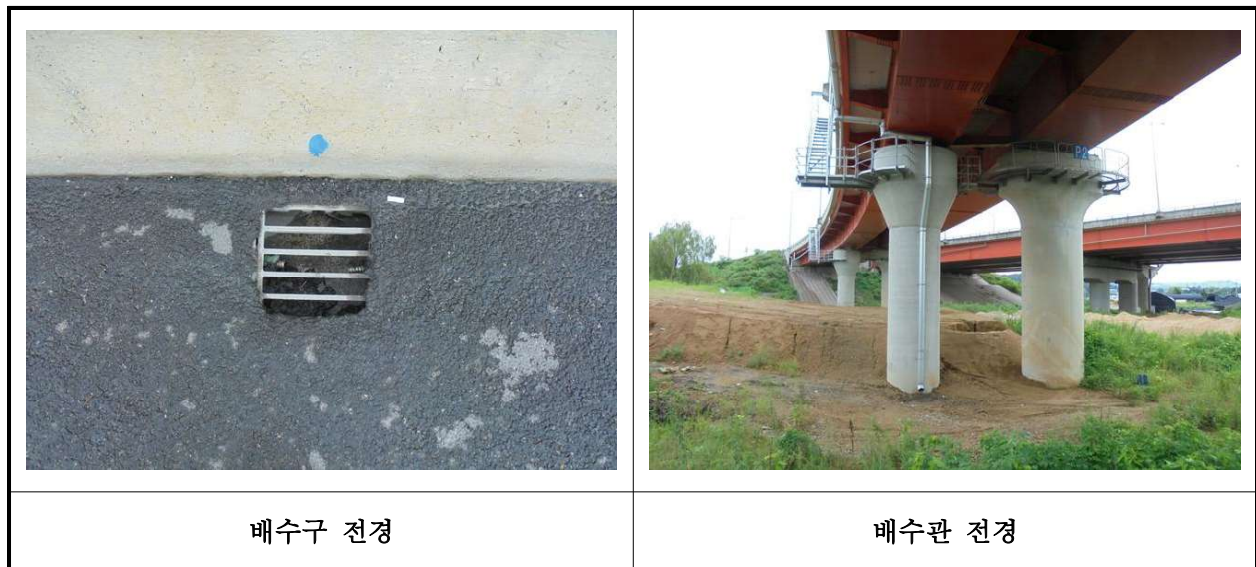
【사진 2.3.21】 배수시설 전경

- 배수시설에 대한 현장조사 결과, 손상이 없는 양호한 상태로 확인되었다.

- 배수구는 현재 양호한 상태이나, 공용기간 경과 및 추량통행에 의한 비산물퇴적 등의 원인으로 이물질퇴적, 그로인한 체수, 배수관 부식 등의 손상이 발생할 수 있으므로, 주기적인 정비를 통한 유지관리가 필요하다.

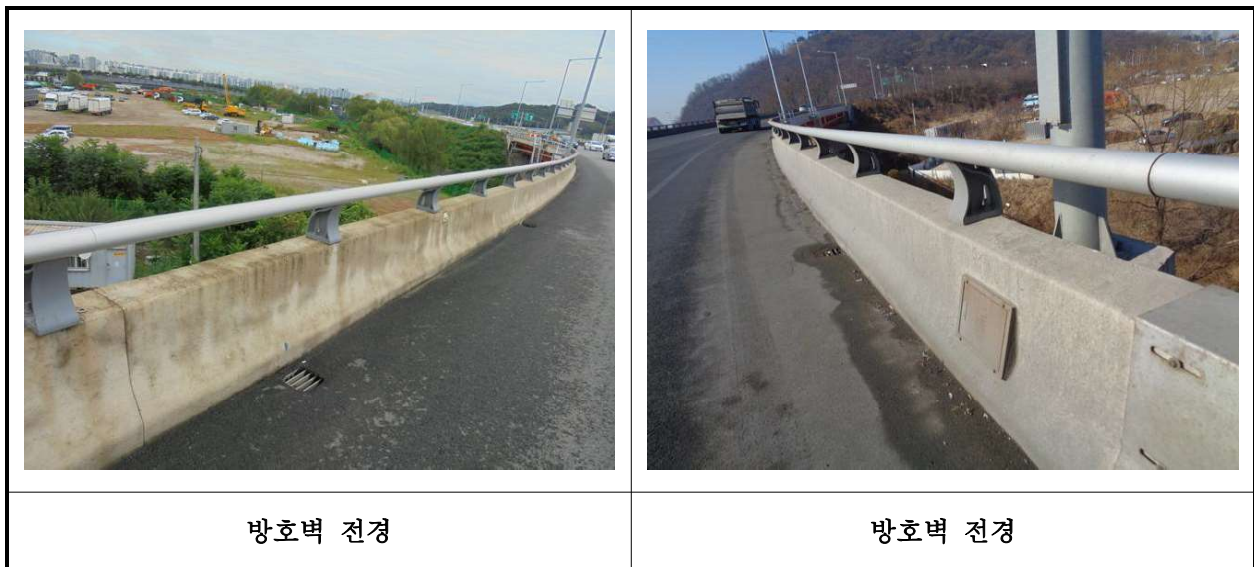
【사진 2.3.23】 방호벽 및 중앙분리대 전경

- 난간 및 연석에 대한 현장조사 결과, 손상이 없는 양호한 상태로 확인되었다.

- 난간 및 연석은 손상이 없는 양호한 상태로 확인되었고, 주기적인 점검을 통한 손상의 발생 여부 확인 등의 유지관리가 필요할 것으로 판단된다.

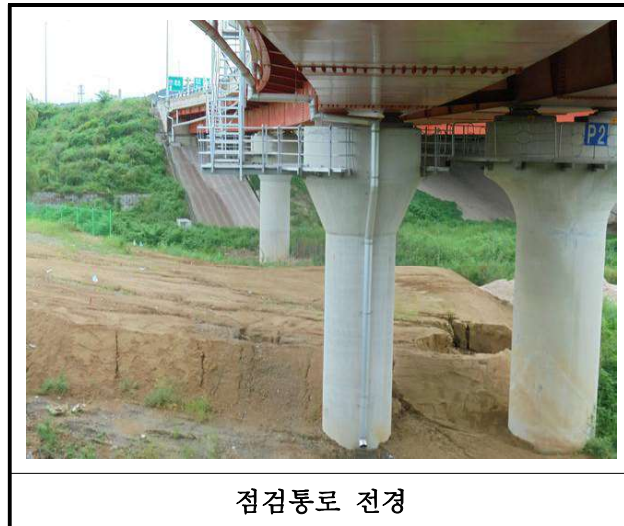
【사진 2.3.25】 교량 점검시설 전경

점검통로 전경

- 점검시설은 현재 양호한 상태로 확인되었으며, 주기적인 점검을 통한 손상의 발생여부 확인 등의 유지관리가 요구된다.

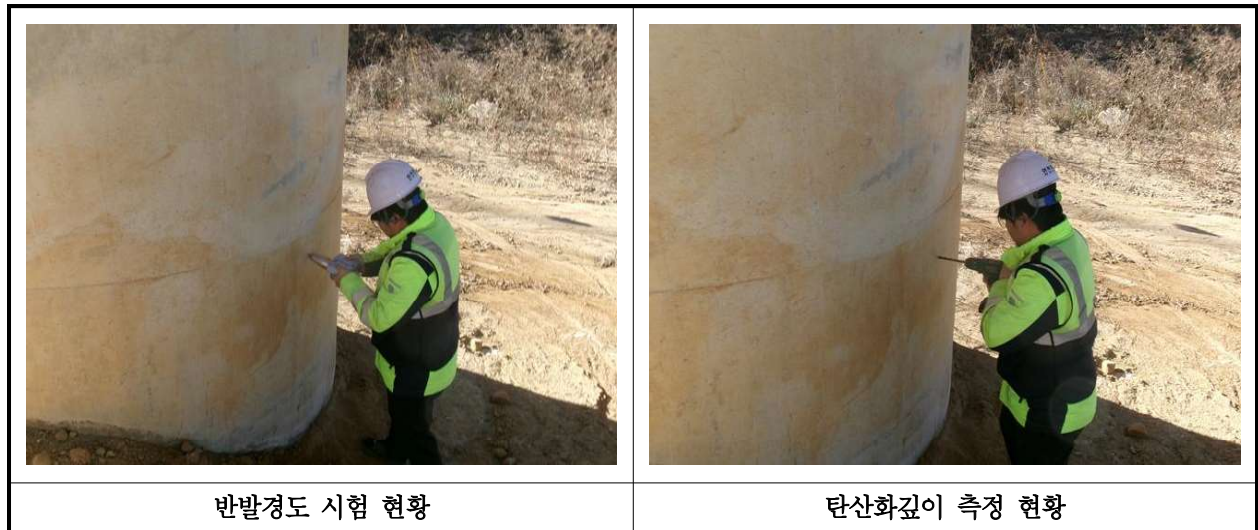
【사진 2.4.1】 콘크리트 내구성조사 현황

대상 구조물에 대한 재료시험은 도보로 접근이 가능한 위치를 우선적으로 실시하였으며, 도보로 접근이 가능하지 못한 부위는 점검차, 사다리 등을 이용하여 접근 후 시험을 실시하였다. 교량은 전반적으로 양호한 상태이기 때문에 건전부에서 각 1회씩 실시하였다. 기존에 실시한 부위는 주변 및 미실시한 부재를 중심으로 실시하여 차후 점검 및 진단 비교·평가를 목적으로 하였다.

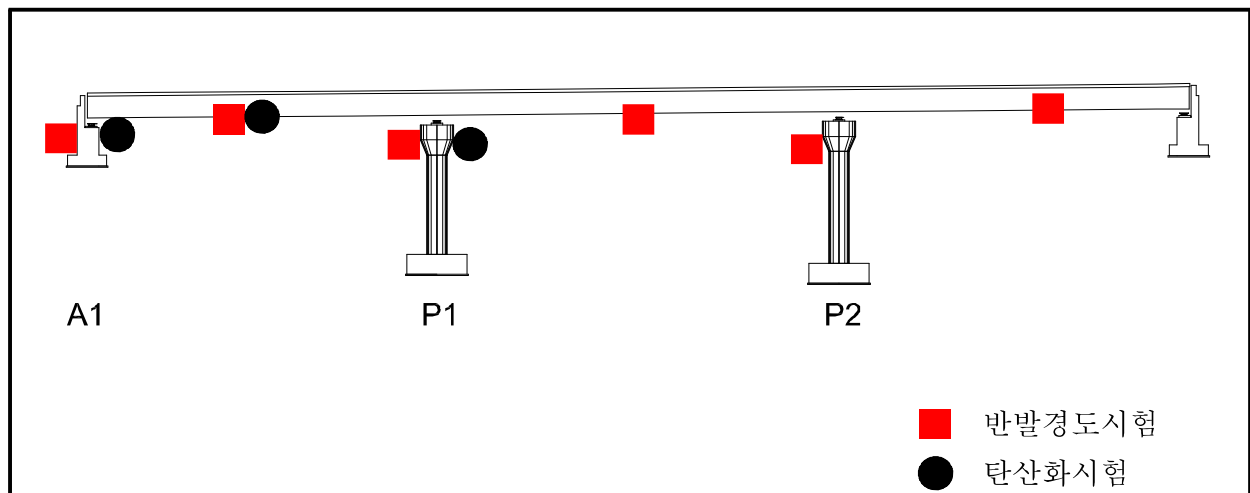
【그림 2.4.1】 콘크리트 내구성조사 위치도

측정결과, 상부구조 탄산화깊이는 2.0mm, 하부구조 탄산화깊이는 3.0~4.0mm로 측정되었으며, 잔여깊이가 30mm이상을 확보하고, 세부지침 지침기준 "a"로 평가 되어 탄산화에 따른 철근의 부식발생 영향은 없는 것으로 판단된다.

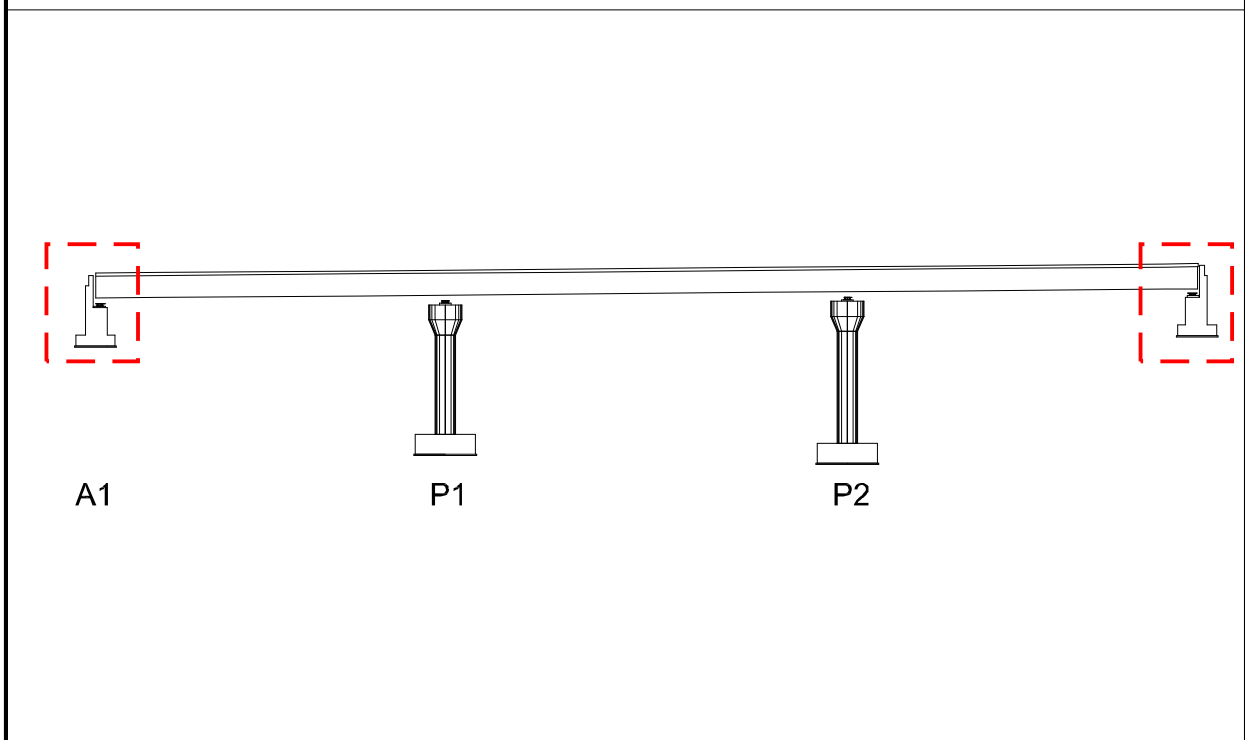
① 교대 망상균열 및 누수흔적 등 - 진전 여부확인
