# 15. 서문14교

### 15.1 시설물의 개요

본 시설물은 경기도 고양시 덕양구 고양대로 1489-1(성사동)에 위치한 교량으로 총 연장 70.0m, 폭 32.0m로 시공되어 있다.

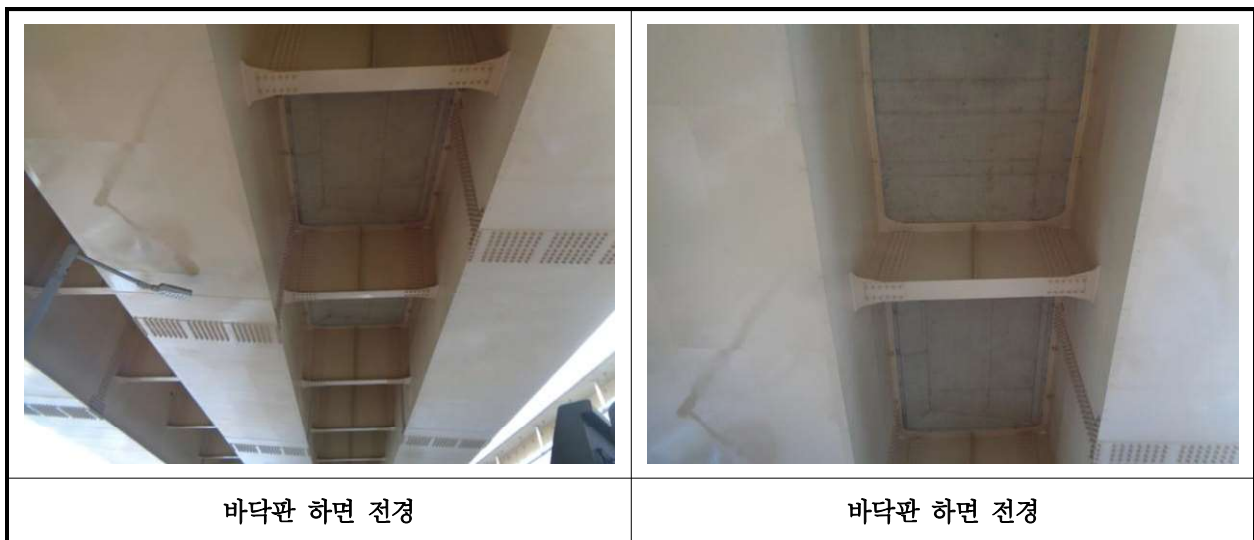
【사진 15.3.2】 바닥판하면 전경

- 바닥판 하면 현장조사 결과 전반적으로 양호한 상태이나 국부적인 균열(0.3mm미만)이 조사되었다.

- 바닥판하면에 조사된 균열(0.3mm미만)은 초기 건조수축, 온도변화, 거푸집 조기탈형 등에 의해 발생된 것으로 판단되며, 내구성 확보 차원에서 표면처리 등의 보수를 실시하는 것이 필요하다.

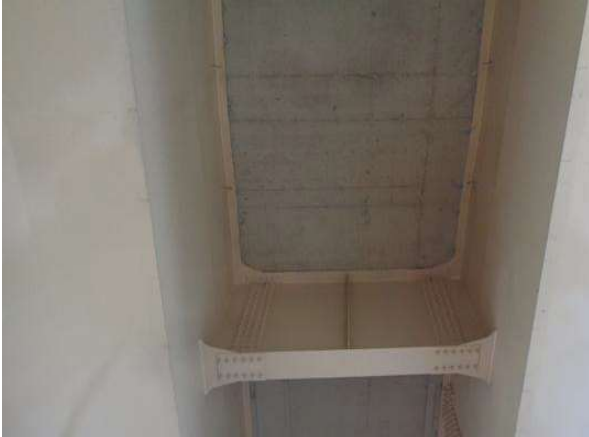
| <p>바닥판 하면 S1 상태 양호</p> | <p>바닥판 하면 S1 캔틸레버부 상태 양호</p> |

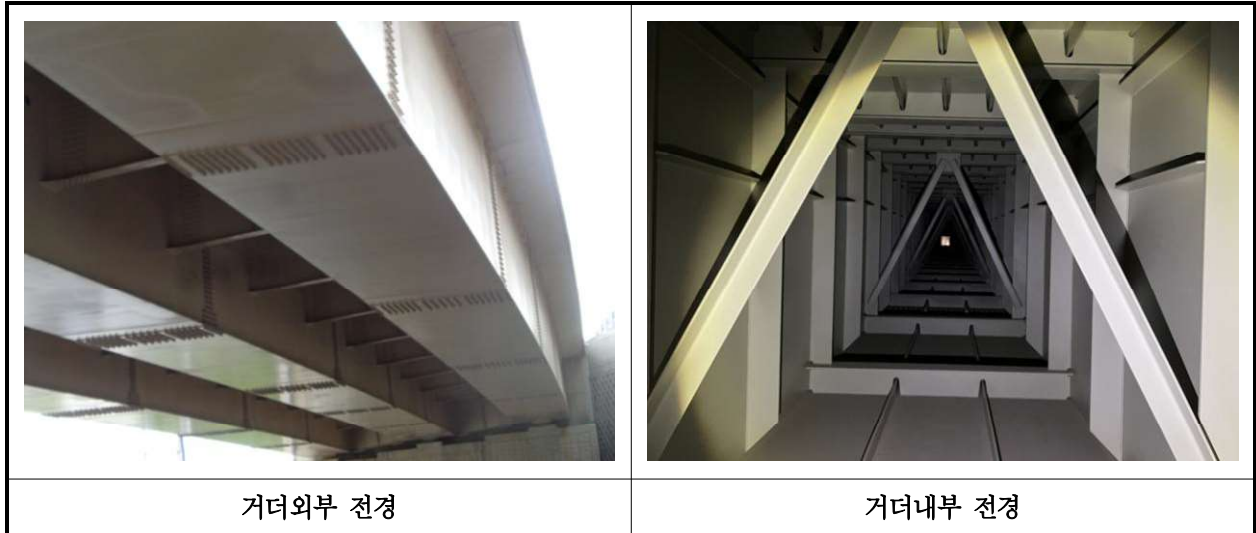
【사진 15.3.4】 거더 전경

- 거더에 대한 현장조사 결과 거더외부 및 내부는 손상이 없는 양호한 상태로 확인되었다.

- 거더외부 및 내부는 손상이 없는 양호한 상태이며, 주기적인 점검을 통한 손상의 발생여부 확인 등의 유지관리가 요구된다.

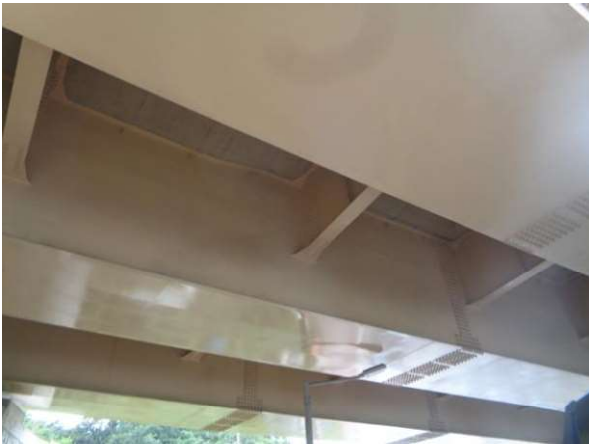
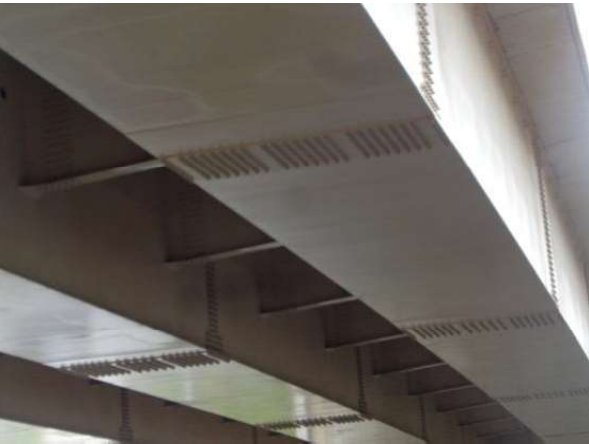
| <p>거더외부 상태양호</p> | <p>거더외부 상태양호</p> |

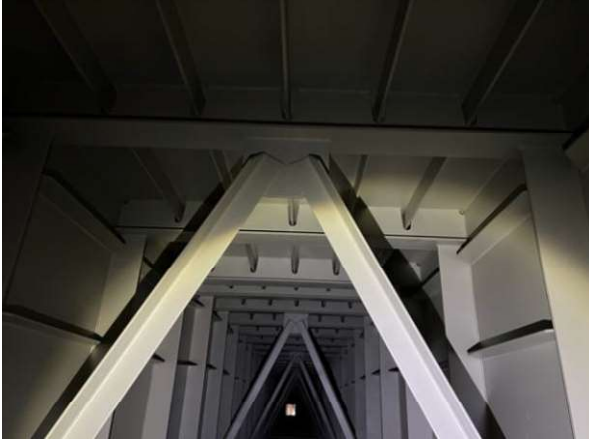
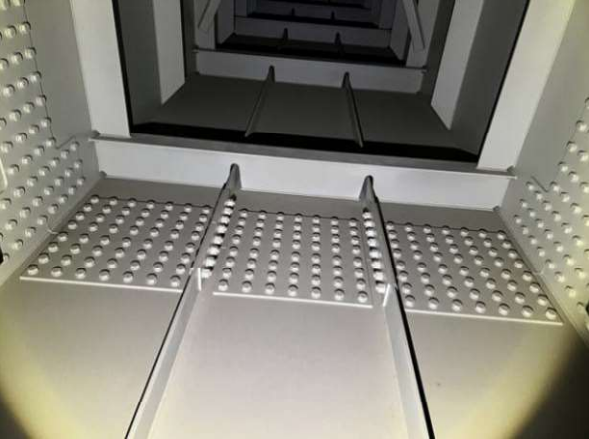
| <p>거더내부 상태양호</p> | <p>거더내부 상태양호</p> |

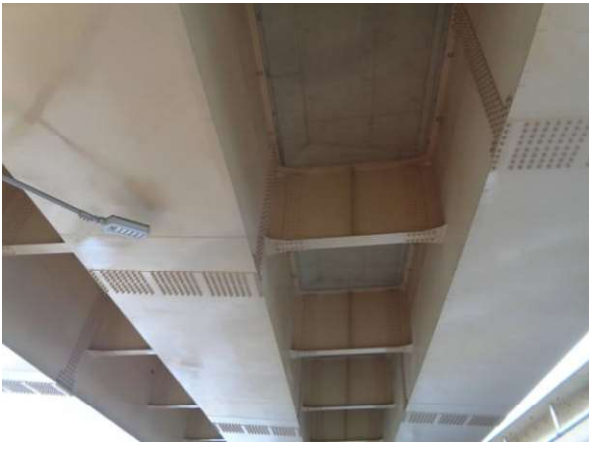
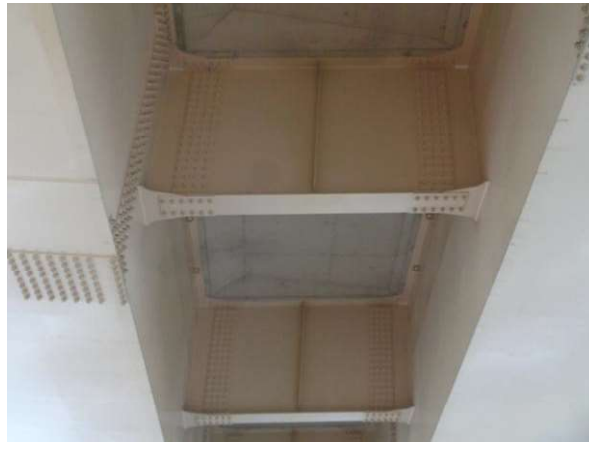
【사진 15.3.7】 가로보 손상현황

| <p>가로보 상태양호</p> | <p>가로보 상태양호</p> |

- 가로보는 현재 손상이 없는 양호한 상태이며, 주기적인 점검을 통한 손상의 발생여부 확인 등의 유지관리가 요구된다.

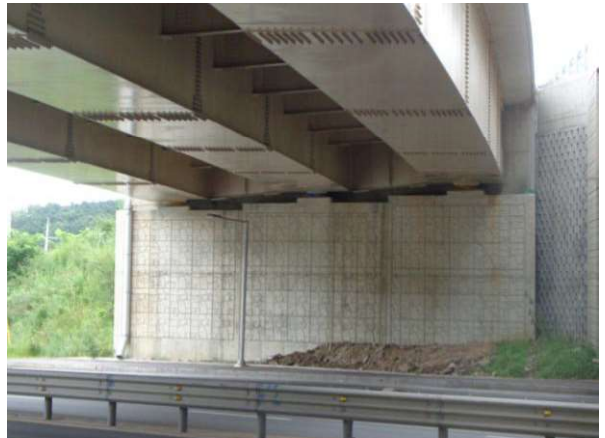
| <p>A1 구체 상면 체수(2.5×2.0)</p> | <p>A2 상태 양호</p> |

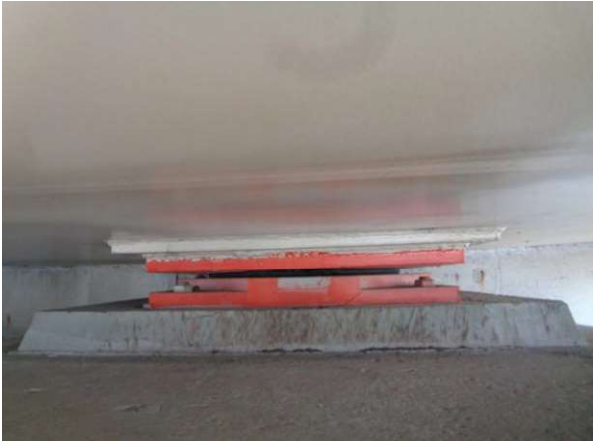
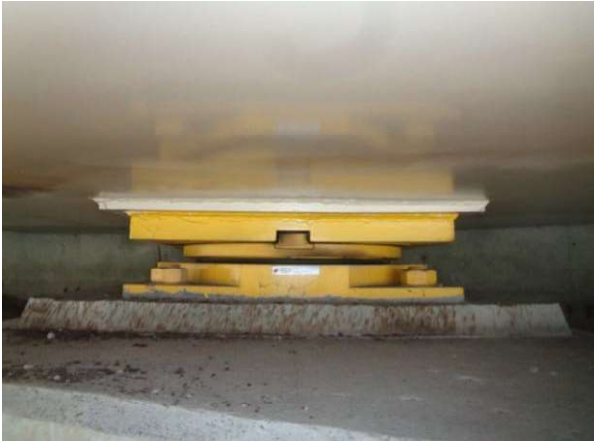
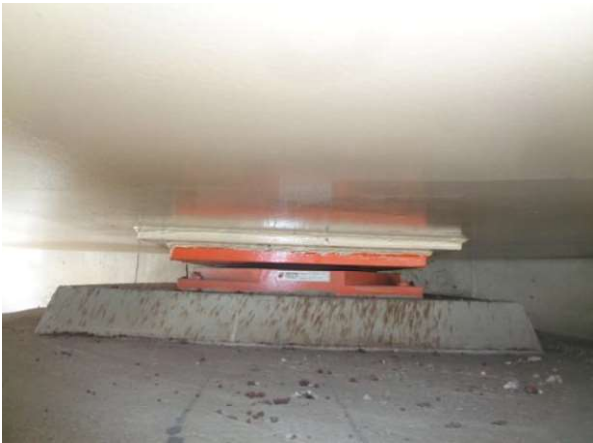
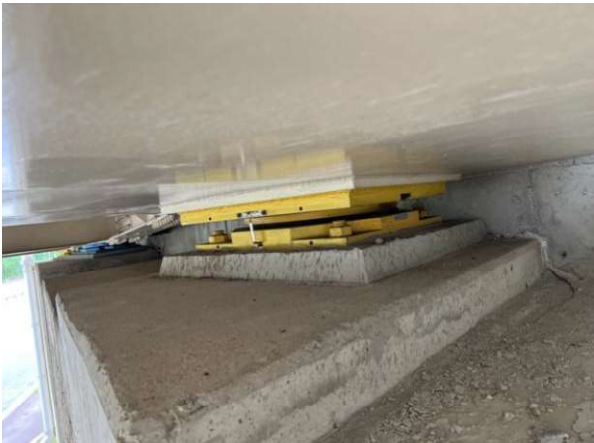
【사진 15.3.11】 교량받침 손상현황

| A1-Sh1 상태 양호 | A1-Sh2 상태 양호 |
| A1-Sh3 상태 양호 | A2-Sh3 상태 양호 |

- 교량받침은 손상이 없는 양호한 상태로 조사되었으며, 추후 추가손상 발생 여부에 대한 지속적인 유지관리가 요구된다.

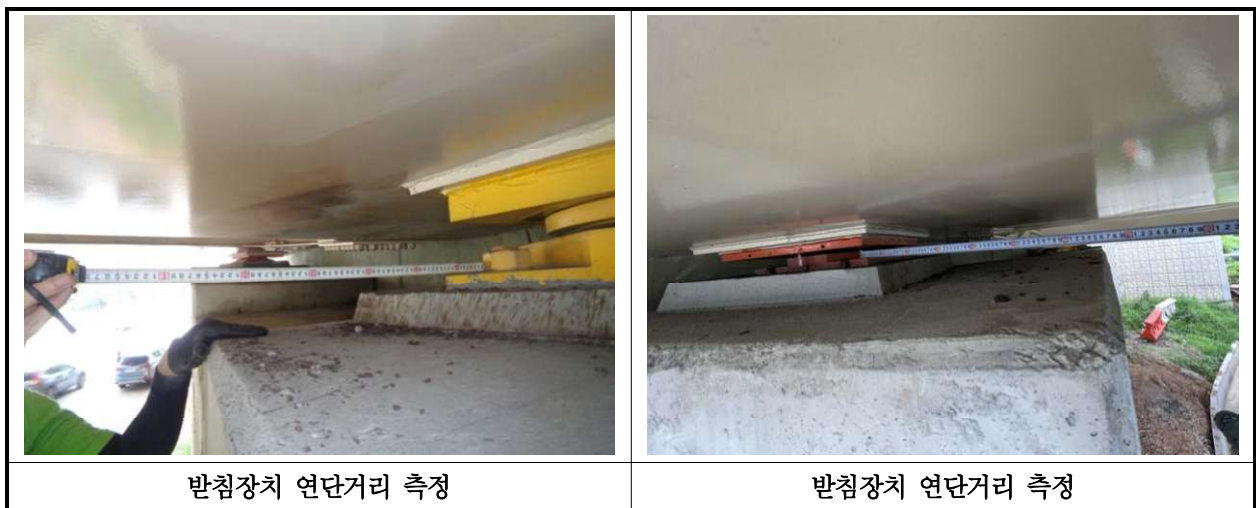
받침장치 연단거리 측정

- 교대 및 교각의 교좌면은 상부구조로부터 집중하중을 받는 부위이고, 지진시에는 큰 수평력이 작용하는 곳이다. 연단거리가 짧으면 고정단에서는 콘크리트 구체 또는 교량받침이 파손될 수 있고, 가동단에서는 최악의 경우 받침이 벗어나 거더가 낙하할 수도 있다.
- 상부구조의 길이에 따라 ‘도로교설계기준(2009, 국토교통부)’에서는 최소값을 규정하고 있다.

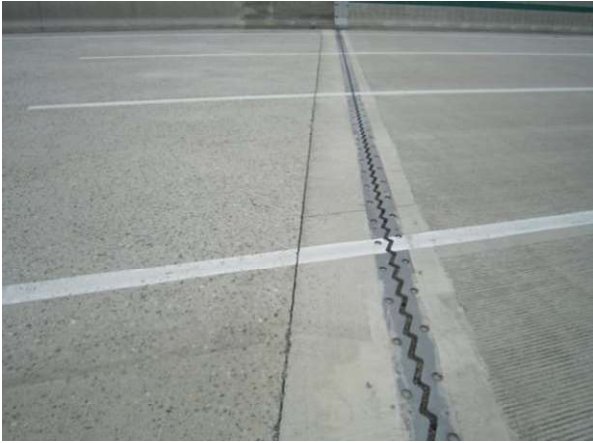
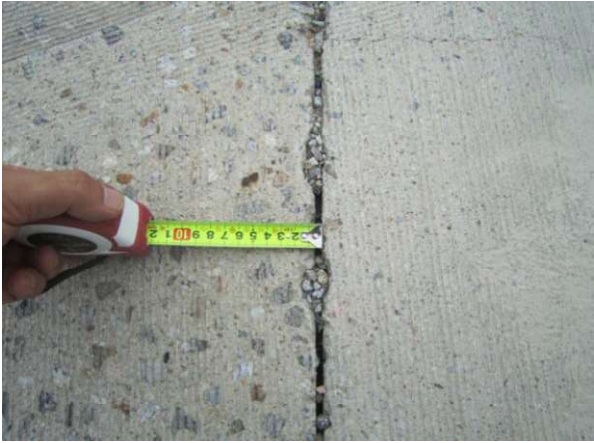
| S1(A2) 접속부 이격(L=15.0m) | S1(A2) 접속부 이격(L=15.0m) |

- 교면포장은 전반적으로 양호한 상태이나 조사된 접속부 이격은 주행차량의 윤하중, 다짐불량 등에 의해 발생한 손상으로 판단되며, 주행차량의 안전성 확보를 위해 실링재 충전 등의 보수 대책을 수립하는 것이 요구된다.

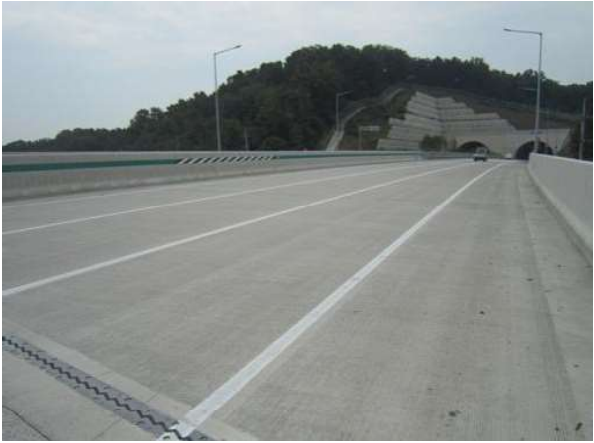
| S1(A1) 접속부 이격(L=15.0m) | S1 교면포장 상태 양호 |

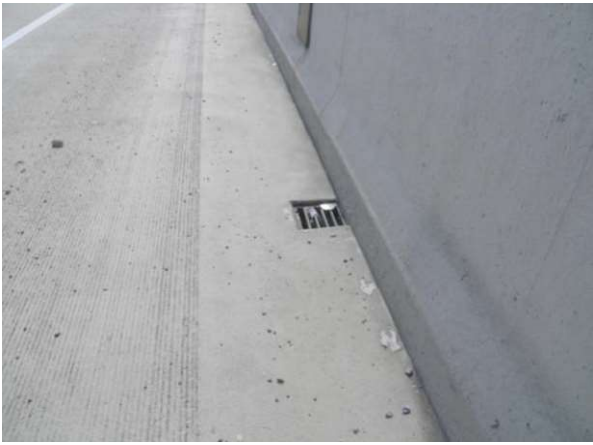
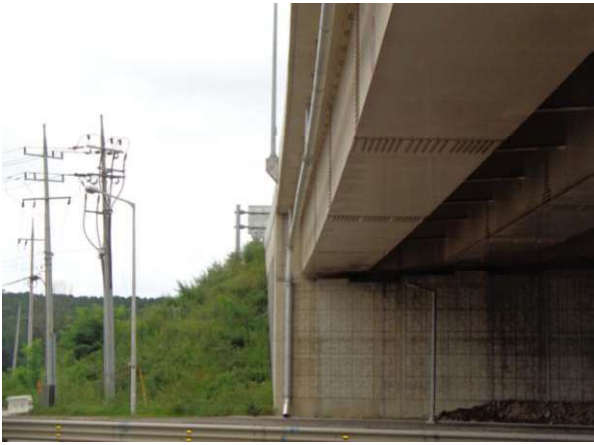
【사진 15.3.20】 배수시설 손상현황

| <p>배수구 상태 양호</p> | <p>배수관 상태 양호</p> |

- 배수구는 현재 양호한 상태이나, 공용기간 경과 및 차량통행에 의한 비산물퇴적 등의 원인으로 이물질퇴적, 그로인한 체수, 배수관 부식 등의 손상이 발생할 수 있으므로, 주기적인 정비를 통한 유지관리가 필요하다.

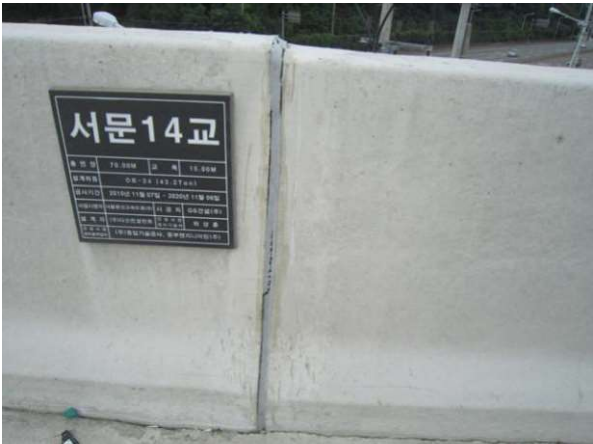
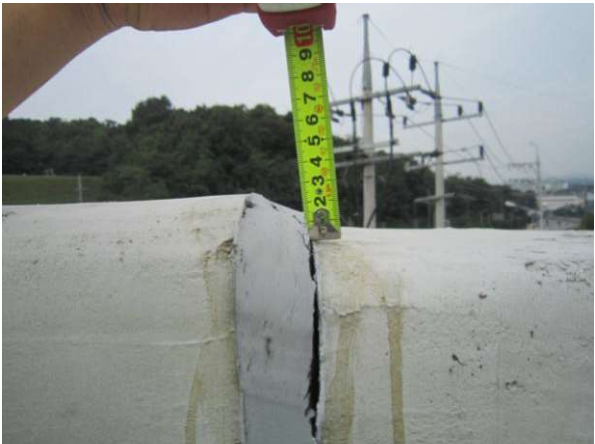
| <p>S1 방호벽 단차(L=1.5m, T=2.5cm)</p> | <p>S1 방호벽 단차(L=1.5m, T=2.5cm)</p> |

- 방호벽에 발생한 접속부 단차는 시공미흡, 다짐불량, 잔류침하 등에 의한 손상으로 판단되며, 부재의 내구성 확보 차원에서 실링재 충전 등을 실시하는 것이 필요하고 지속적인 계측을 통한 유지관리가 요구된다.

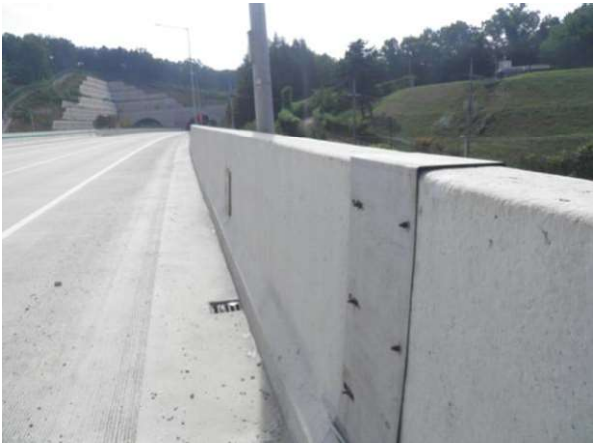
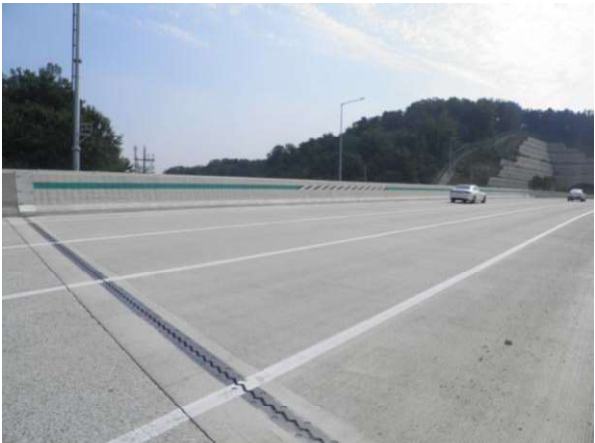
| <p>방호벽 상태 양호</p> | <p>중앙분리대 상태 양호</p> |

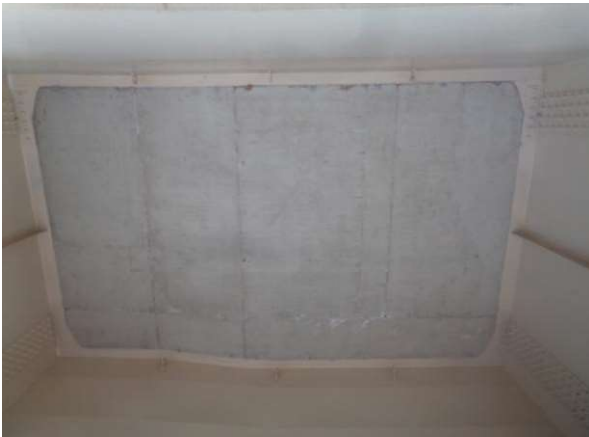
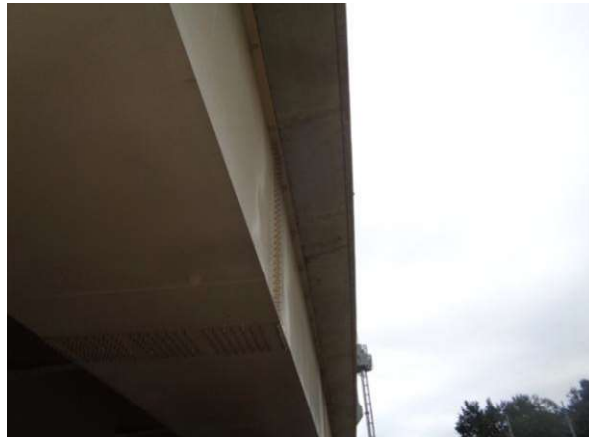
| <p>바닥판 하면 S1 상태 양호</p> | <p>바닥판 하면 S1 캔틸레버부 상태 양호</p> |

- 바닥판 하면은 현재 손상이 없는 양호한 상태이며, 주기적인 점검을 통한 손상의 발생여부 확인 등의 유지관리가 요구된다.

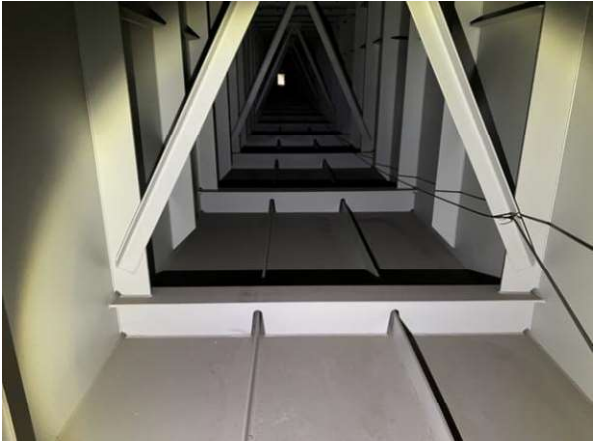
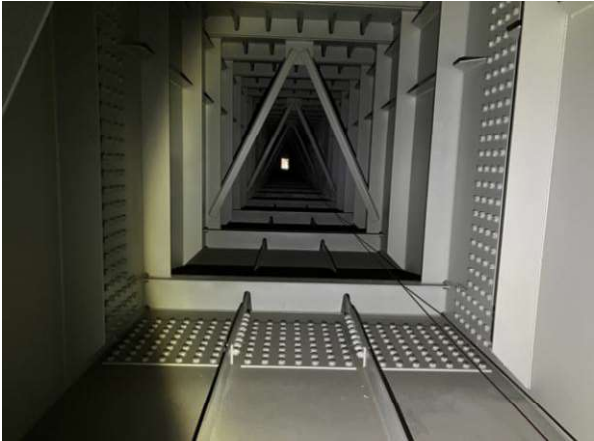
| 거더내부 상태 양호 | 거더내부 상태 양호 |

- 거더내부는 손상이 없는 양호한 상태이며, 거더외부에 발생한 도장긫힘은 물리적 충격, 시공 미흡 등에 의한 것으로 내구성 확보 및 손상의 진전 방지를 위한 재도장을 실시하는 것이 요구된다.

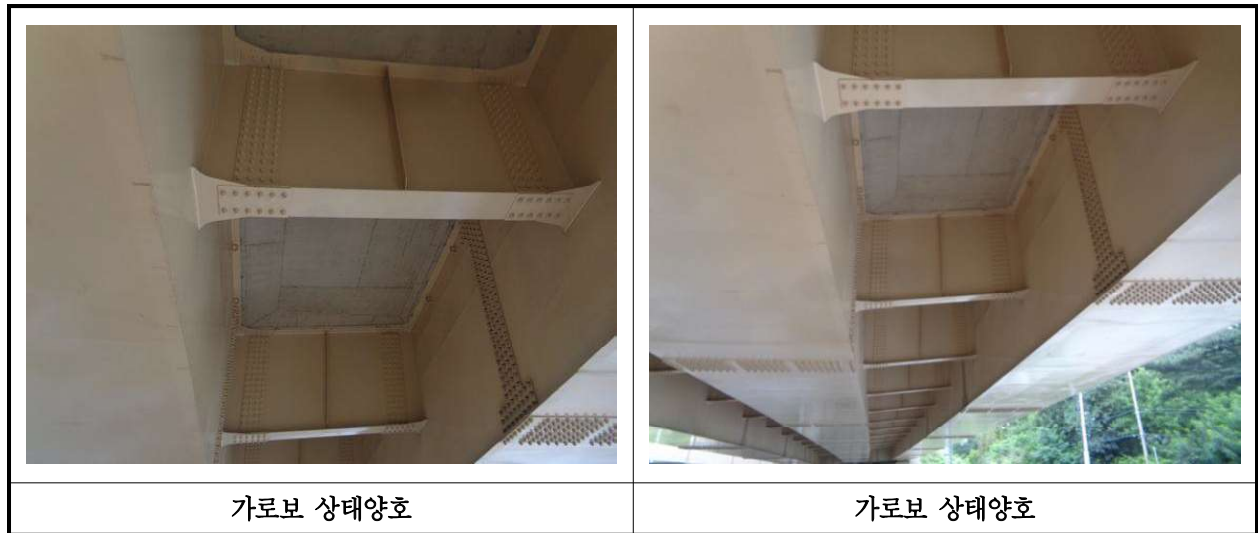
【사진 15.3.28】 가로보 손상현황

- 가로보에 대한 현장조사 결과, 손상이 없는 양호한 상태로 확인되었다.

- 가로보는 현재 손상이 없는 양호한 상태이며, 주기적인 점검을 통한 손상의 발생여부 확인 등의 유지관리가 요구된다.

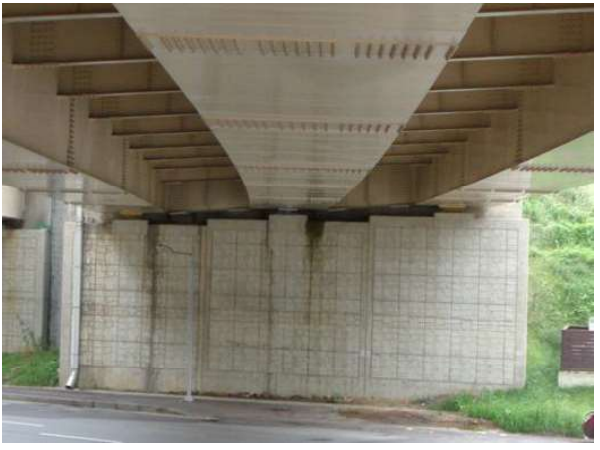
- 교대에 대한 현장조사 결과 국부적인 균열(0.3mm미만)이 조사되었다.

| <p>A1 구체 균열(Cw=0.3mm미만)</p> | <p>A2 상태 양호</p> |

- 교대에 발생한 균열(0.3mm미만)은 시공초기 건조수축, 온도변화, 거푸집 조기탈형 등에 의한 손상으로 부재의 내구성 확보 차원에서 표면처리를 실시하는 것이 필요하다.

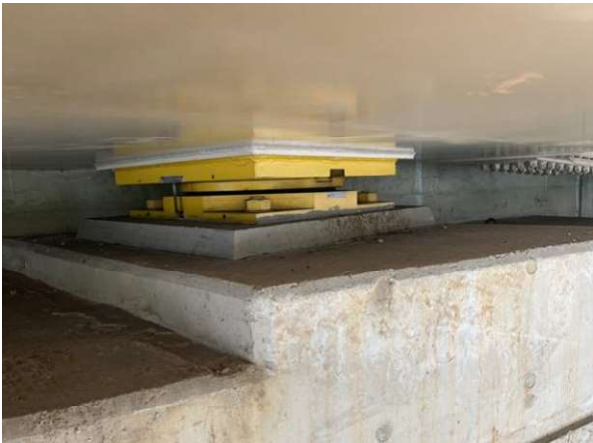
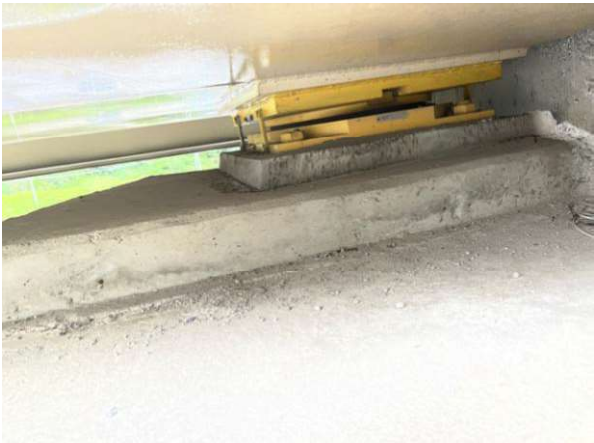
| A1-Sh2 상태 양호 | A2-Sh3 상태 양호 |

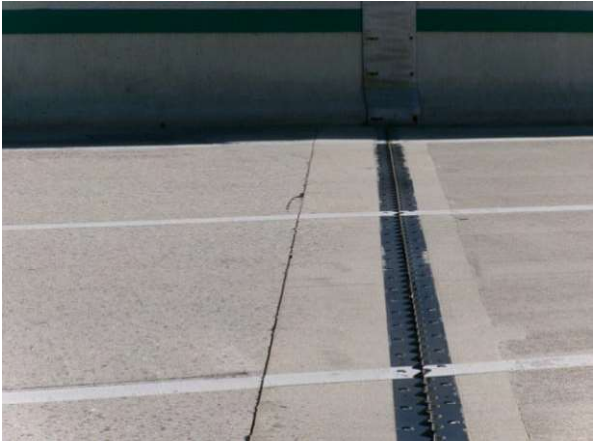
| <p>S1(A1) 접속부 파손(0.2×0.5)</p> | <p>S1(A1) 접속부 이격(L=12.0m)</p> |

- 교면포장의 본선은 양호한 상태로 조사되었으나 금회 조사된 접속부 파손, 접속부 이격의 경우 주행차량의 윤하중 및 충격, 다짐불량, 시공미흡 등에 의해 발생한 손상으로 판단되며, 내구성 및 주행차량의 안전성 확보를 위해 단면보수, 실링재 충전 등의 보수를 실시하는 것이 필요하다.

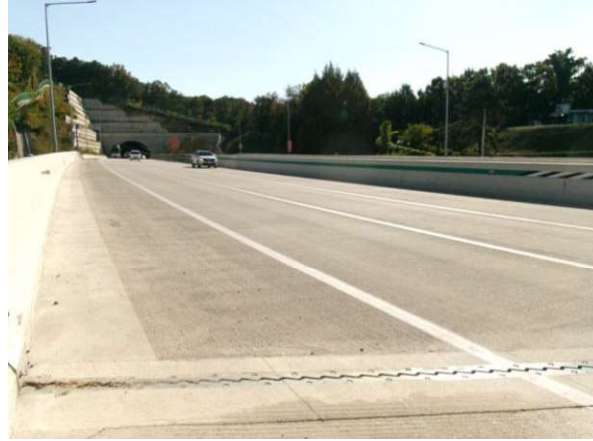
| <p>S1(A2) 접속부 이격(L=12.0m)</p> | <p>S1 본선 교면포장 상태 양호</p> |

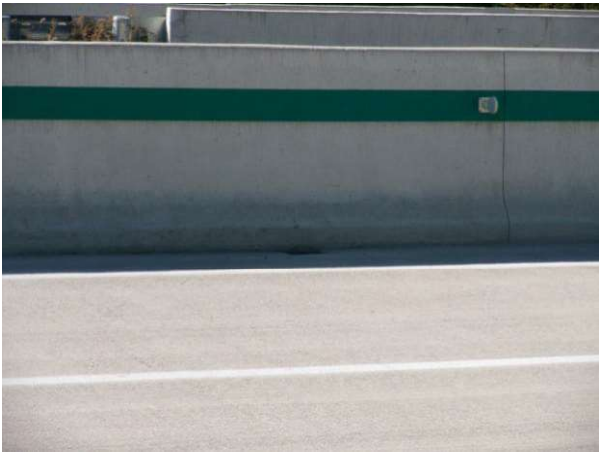
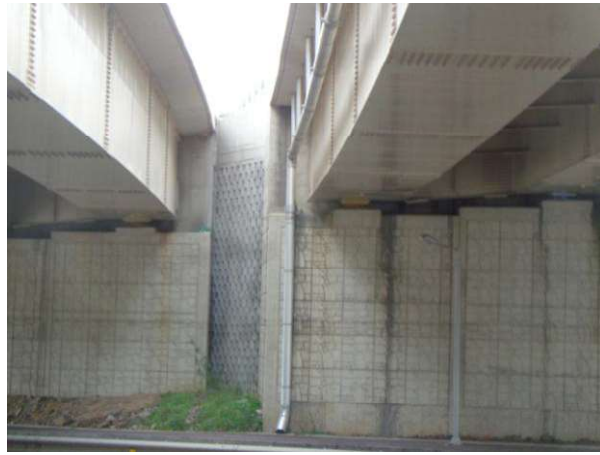
- 배수시설에 대한 현장조사 결과, 손상이 없는 양호한 상태로 확인되었다.

| <p>배수구 상태 양호</p> | <p>배수관 상태 양호</p> |

- 배수구는 현재 양호한 상태이나, 공용기간 경과 및 차량통행에 의한 비산물퇴적 등의 원인으로 이물질퇴적, 그로인한 체수, 배수관 부식 등의 손상이 발생할 수 있으므로, 주기적인 정비를 통한 유지관리가 필요하다.

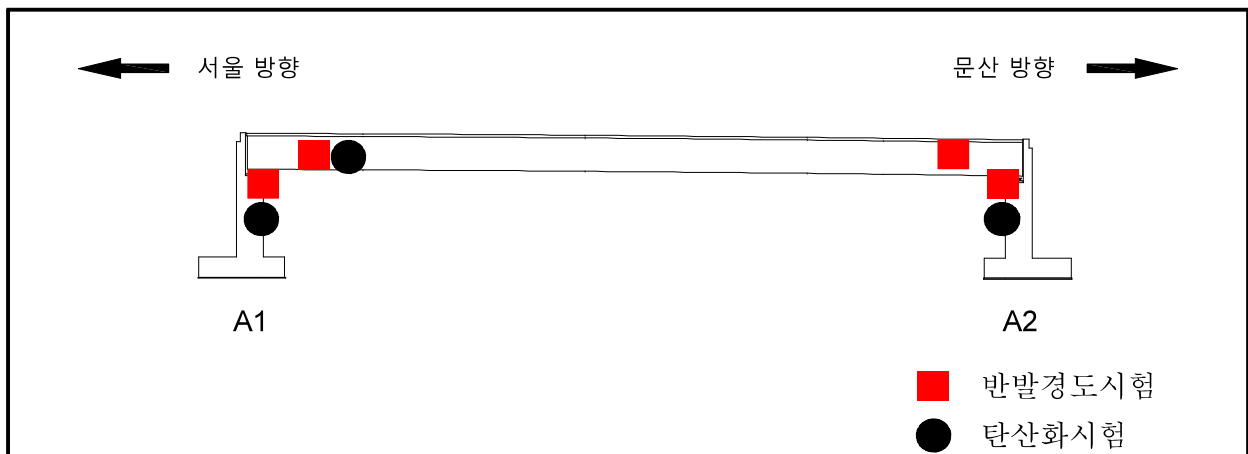
【그림 15.4.1】 콘크리트 내구성조사 위치도(서울방향)

- 서울방향 탄산화 깊이 측정결과, 상부구조 탄산화깊이는 2.0mm, 하부구조 탄산화깊이는 2.0~3.0mm로 측정되었으며, 잔여깊이가 30mm이상을 확보하고, 세부지침 지침기준 "a"로 평가되어 탄산화에 따른 철근의 부식발생 영향은 없는 것으로 판단된다.
- 문산방향 탄산화 깊이 측정결과, 상부구조 탄산화깊이는 2.0mm, 하부구조 탄산화깊이는 2.0~3.0mm로 측정되었으며, 잔여깊이가 30mm이상을 확보하고, 세부지침 지침기준 "a"로 평가되어 탄산화에 따른 철근의 부식발생 영향은 없는 것으로 판단된다.
