## **21. 고양분기점 11교**

## 21. 고양분기점 11교

본 시설물은 경기도 고양시 덕양구 원당동 1060-9에 위치한 교량으로 총 연장 60.0m, 폭 8.7m로 시공되어 있다.

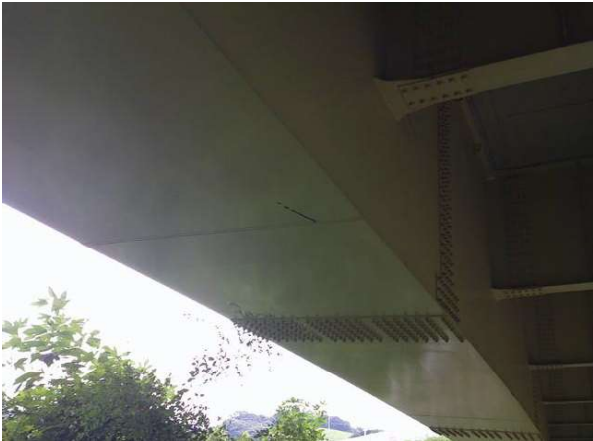
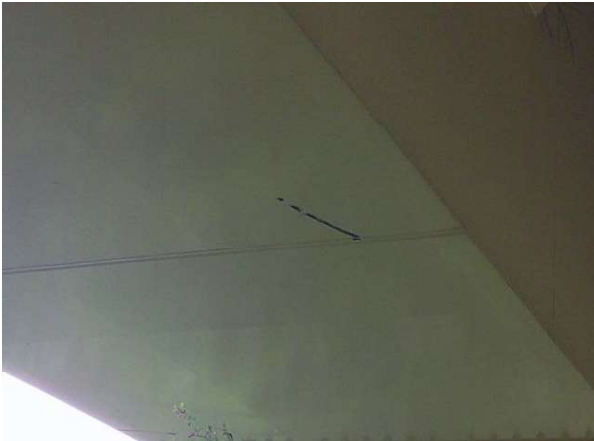
- 거더에 대한 현장조사 결과 안전성에 영향을 미칠만한 손상은 조사되지 않았으나, 거더외부의 경우 도장긁힘, 변형의 손상이 확인되었고, 거더내부는 손상이 없는 양호한 상태로 확인되었다.

| S1-G1 도장긫힘(0.2×0.5) | S1-G1 도장긫힘(0.2×0.5) |

- 거더외부에 발생한 도장긫힘, 변형은 시공 초기 외부 충격에 의한 긫힘으로 부재의 안전성에 문제가 없는 경미한 손상으로 확인되었다, 손상부는 강우시 부재의 부식 등의 진전을 유발할 수 있으므로 채도장 등의 유지관리가 필요할 것으로 판단된다.
- 거더내부는 손상이 없는 양호한 상태이며, 주기적인 점검을 통한 손상의 발생여부 확인 등의 유지관리가 실시하는 것이 바람직하다.

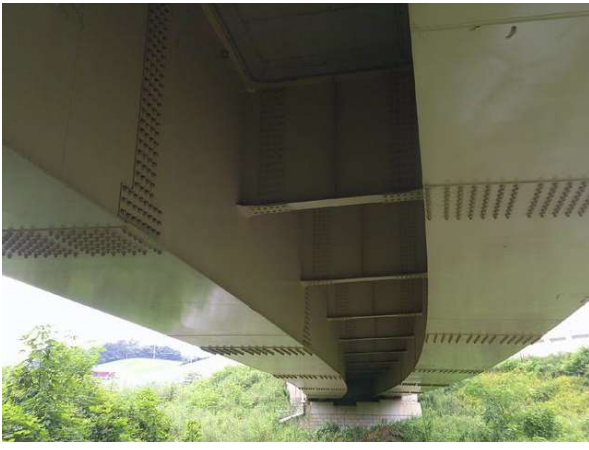
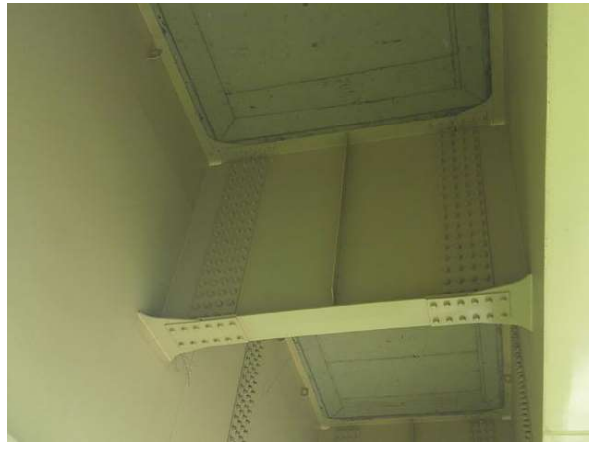
- 가로보에 대한 현장조사 결과, 안전성에 영향을 미칠만한 손상은 조사되지 않았으며, 손상이 없는 양호한 상태로 확인되었다.

| <p>가로보 상태양호</p> | <p>가로보 상태양호</p> |

- 가로보의 현장조사 결과, 손상이 없는 양호한 상태로 조사되었으며, 주기적인 점검을 통한 손상의 발생여부 확인 등의 유지관리가 요구된다.

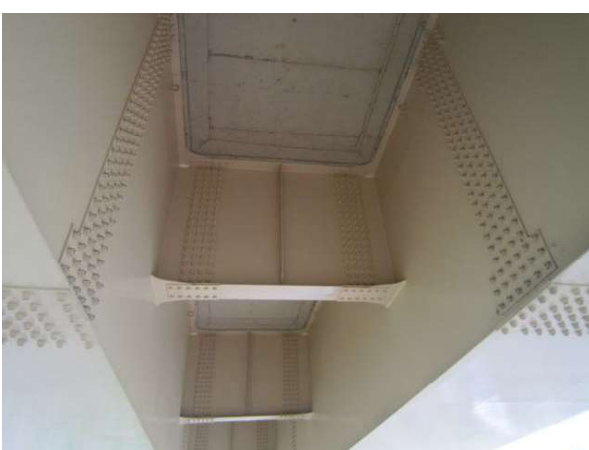
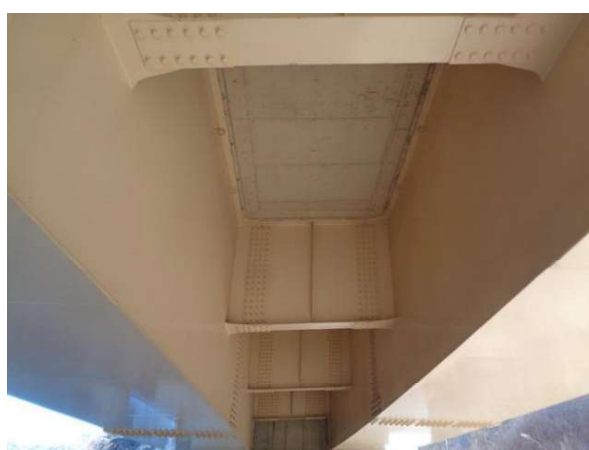
【사진 21.3.7】 가로보 손상현황

| <p>가로보 상태양호</p> | <p>가로보 상태양호</p> |

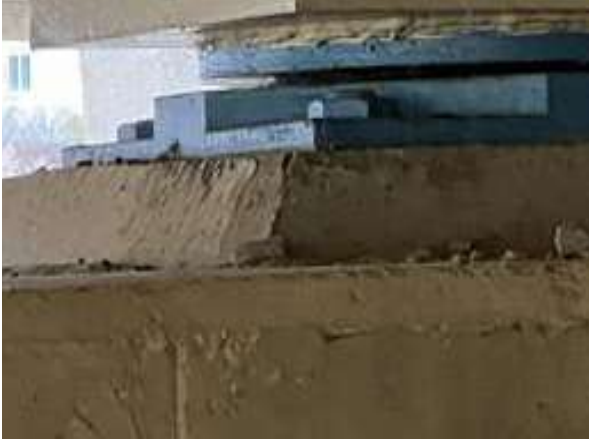
【사진 21.3.11】 교량받침 손상현황

| 교량받침 A1-Sh2 받침몰탈 박리(0.1×0.3) | 교량받침 A1-Sh1 편기(1.0cm) |

- 받침본체에서 발생된 받침몰탈 박리는 건조수축, 온도변화, 거푸집 조기탈형 등의 복합적인 원인에 의한 비구조적인 손상으로 주기적인 점검을 통한 손상의 진진 및 신규 손상 발생 시 단면보수 등의 일괄보수가 필요할 것으로 판단되며, 받침 여유량 부족의 경우 프리세팅 오류, 설계시 예상 못한 교대의 변위(토압에 의한 교대의 회전변위), 온도에 따른 상부구조의 회전(사교의 특성) 등이 원인인 것으로 추정된다. 따라서 교대 및 교량받침에 대한 프리세팅 및 주기적인 계측을 실시하며, 그에 따른 보수대책을 수립하는 것이 필요하다.
- 받침본체에서 발생된 편기의 경우 시공시 교량 구매 등에 의한 것으로 판단되며, 편기 허용 수치 이내인 것으로 확인된다.

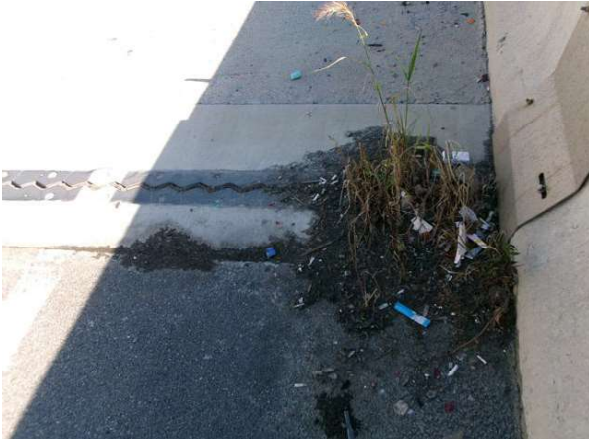
【사진 21.3.15】 신축이음장치 손상현황

- 신축이음에 대한 현장조사 결과 안전성에 영향을 미칠만한 손상은 조사되지 않았으나, 금회 점검에서 이물질 퇴적이 확인되었다.

| 신축이음 A1 이물질 퇴적(L=1.50m x2EA) | 신축이음 A2 이물질 퇴적(L=1.50m) |

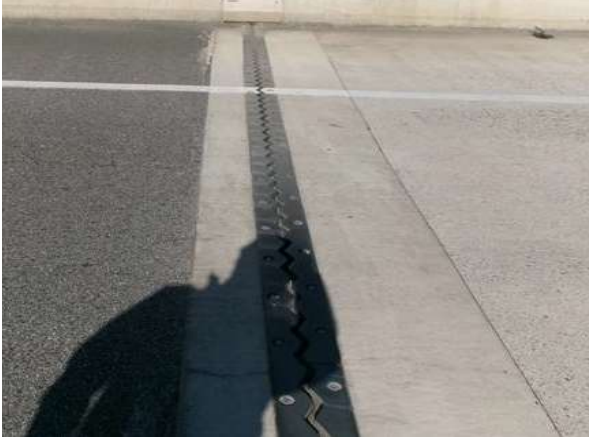
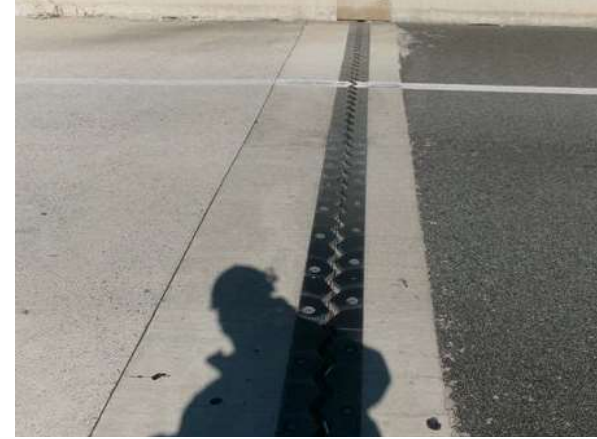
| 신축이음 A1 후타재 상태양호 | 신축이음 A2 후타재 상태양호 |

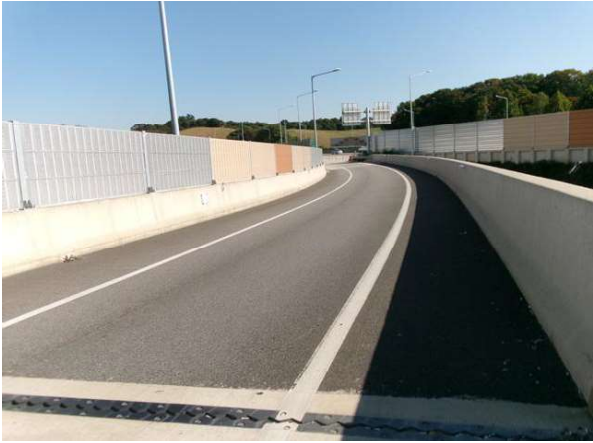
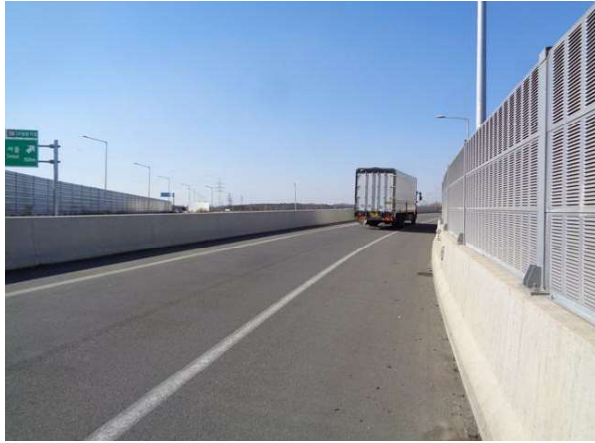
【사진 21.3.18】 교면포장 손상현황

| <p>교면포장 상태양호</p> | <p>교면포장 상태양호</p> |

- 교면포장의 현장조사 결과, 손상이 없는 양호한 상태로 조사되었으며, 주기적인 점검을 통한 손상의 발생여부 확인 등의 유지관리가 요구된다.

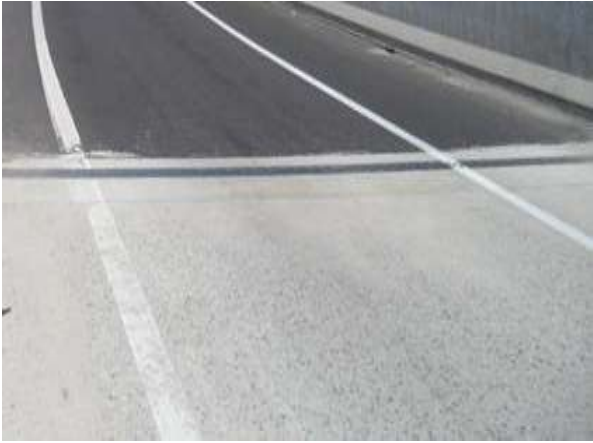
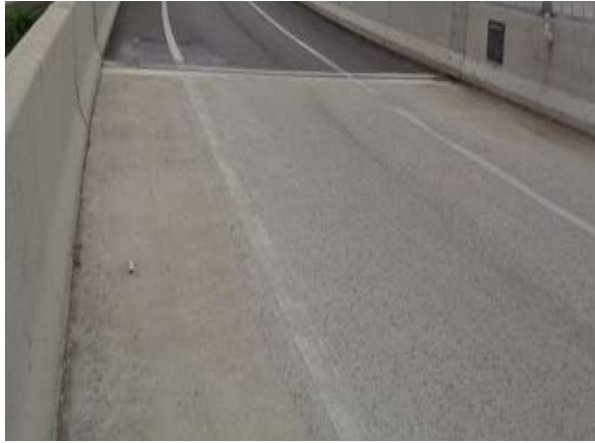
| <p>교면포장 접속도로 상태양호</p> | <p>교면포장 접속도로 상태양호</p> |

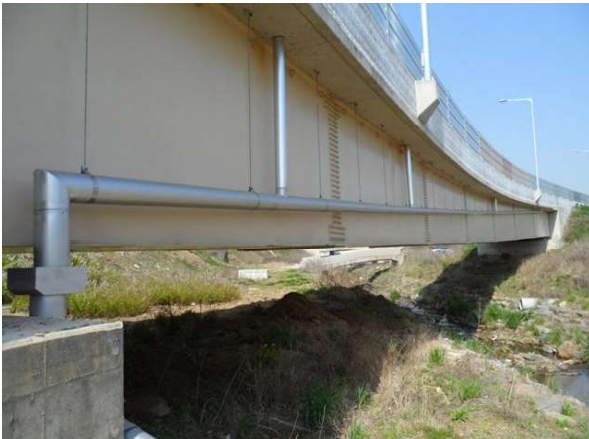
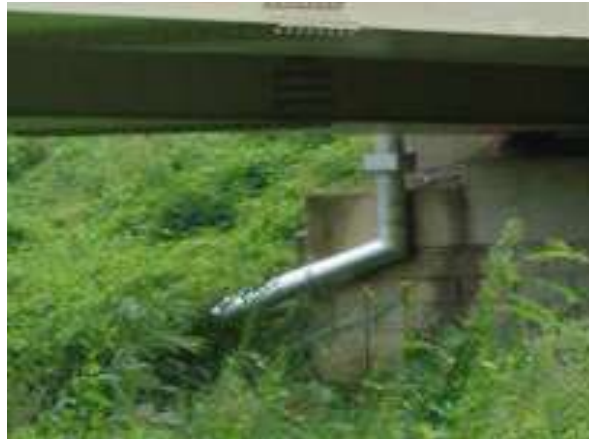
【사진 21.3.20】 배수시설 손상현황

- 배수시설의 현장조사 결과, 손상이 없는 양호한 상태로 조사되었으며, 주기적인 점검을 통한 손상의 발생여부 확인 등의 유지관리가 요구된다.

| <p>배수시설 상태양호</p> | <p>배수시설 상태양호</p> |

- 배수시설은 현재 양호한 상태이나, 공용기간 경과 및 추량통행에 의한 비산물퇴적 등의 원인으로 이물질퇴적, 그로인한 체수, 배수관 부식 등의 손상이 발생할 수 있으므로, 주기적인 정비를 통한 유지관리가 필요하다.

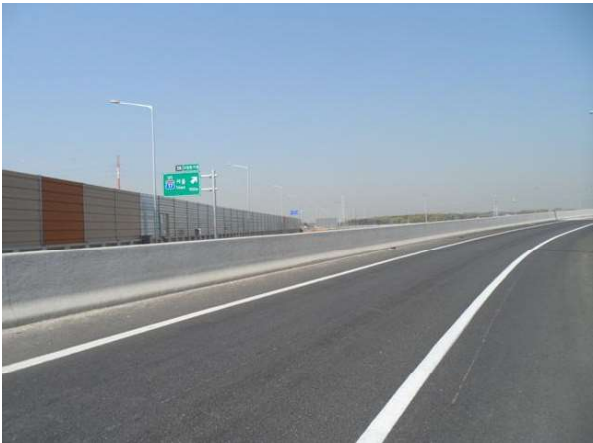
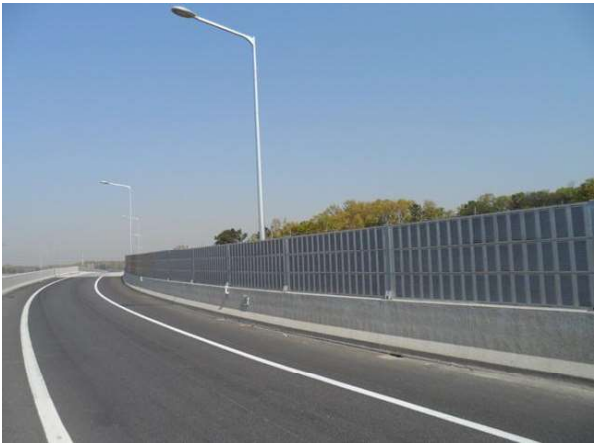
【사진 21.3.22】 방호벽 및 중앙분리대 손상현황

| 방호벽 상태양호 | 방음벽 상태양호 |

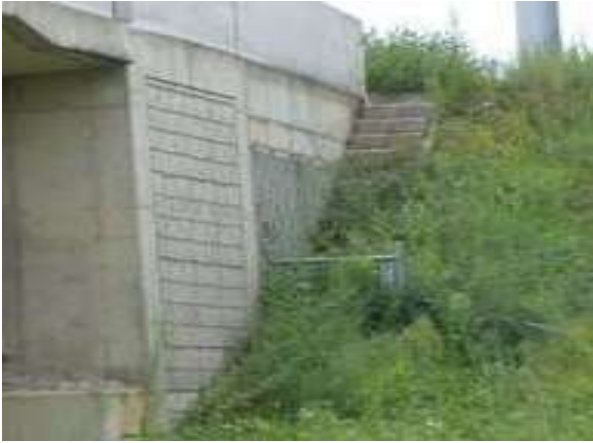
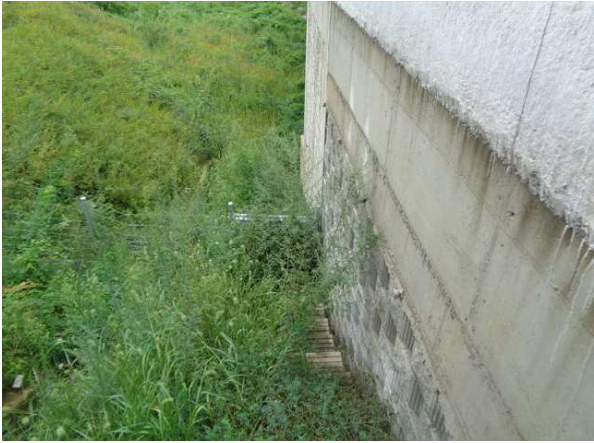
【사진 21.3.24】 교량 점검시설 손상현황

- 교대에 설치된 점검통로 조사결과 손상이 없는 양호한 상태로 확인되었다.

| 점검시설 상태양호 | 점검시설 상태양호 |

- 점검시설은 현재 양호한 상태로 확인되었으며, 주기적인 점검을 통한 손상의 발생여부 확인 등의 유지관리가 요구된다.
