## **22. 원당천(R-A)교**

### **[퇴계원방향 확장부]**

## 22. 원당천(R-A)교(퇴계원방향 확장부)

본 시설물은 경기도 고양시 덕양구 원당동 249-9에 위치한 교량으로 총 연장 200.0m, 폭 4.1m로 시공되어 있다.

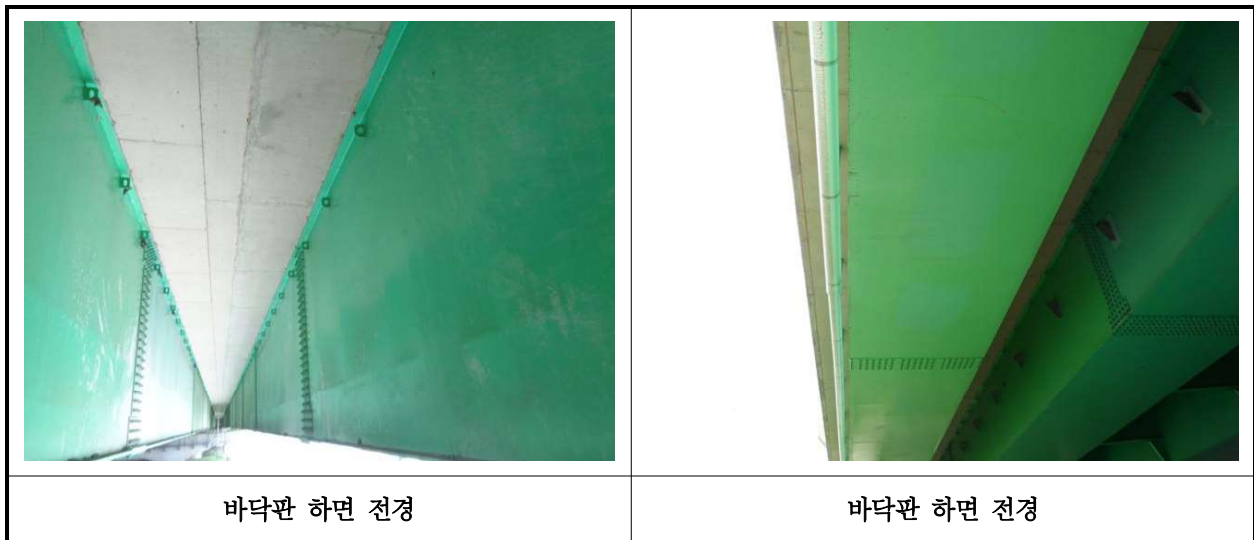
【사진 22.3.2】 바닥판하면 전경

- 바닥판 하면에 대한 현장조사 결과 안전성에 영향을 미칠만한 손상은 조사되지 않았으며, 손상이 없는 양호한 상태로 조사되었다.

- 바닥판 하면의 현장조사 결과, 현재 손상이 없는 양호한 상태이며, 해당 부재는 주기적인 점검을 통한 손상의 발생여부 확인 등의 유지관리가 요구된다.

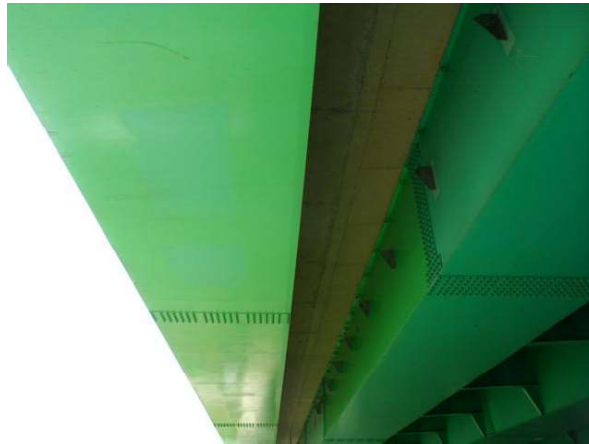
| <p>바닥판 하면 S3 상태양호</p> | <p>바닥판 하면 S4 상태양호</p> |

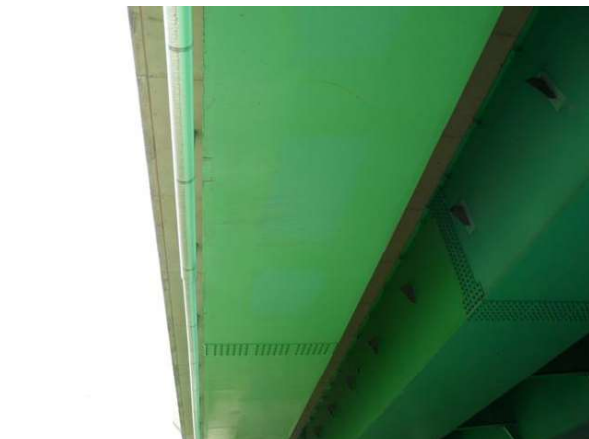
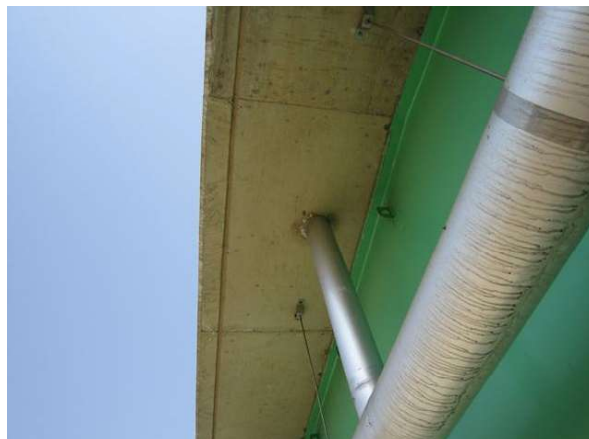
| <p>바닥판 하면 S2 상태양호</p> | <p>바닥판 하면 S4 상태양호</p> |

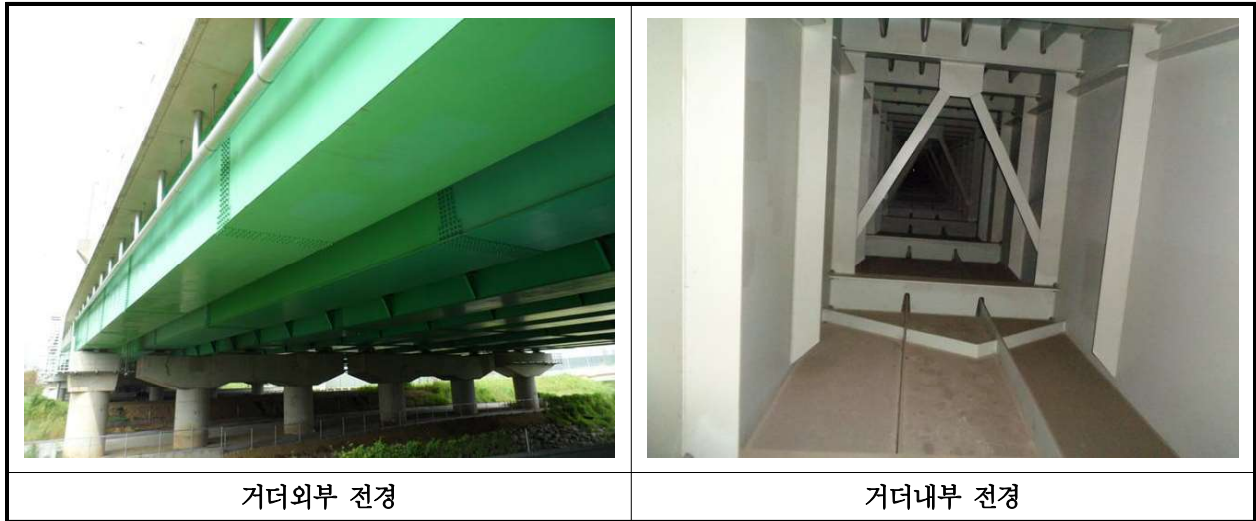
【사진 22.3.4】 거더 전경

- 거더에 대한 현장조사 결과 안전성에 영향을 미칠만한 손상은 조사되지 않았으며, 거더외부와 거더내부 모두 손상이 없는 양호한 상태로 확인되었다.

- 거더외부의 현장조사 결과, 현재 손상이 없는 양호한 상태이며, 해당 부재는 주기적인 점검을 통한 손상의 발생여부 확인 등의 유지관리가 요구된다.
- 거더내부의 현장조사 결과, 현재 손상이 없는 양호한 상태이며, 해당 부재는 주기적인 점검을 통한 손상의 발생여부 확인 등의 유지관리가 요구된다.

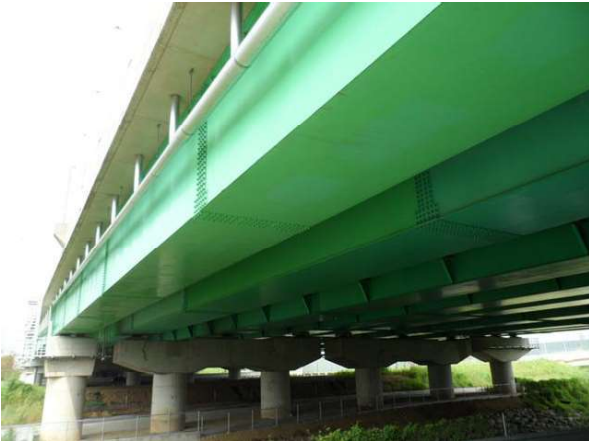
| <p>거더외부 S4 상태양호</p> | <p>거더외부 S3 상태양호</p> |

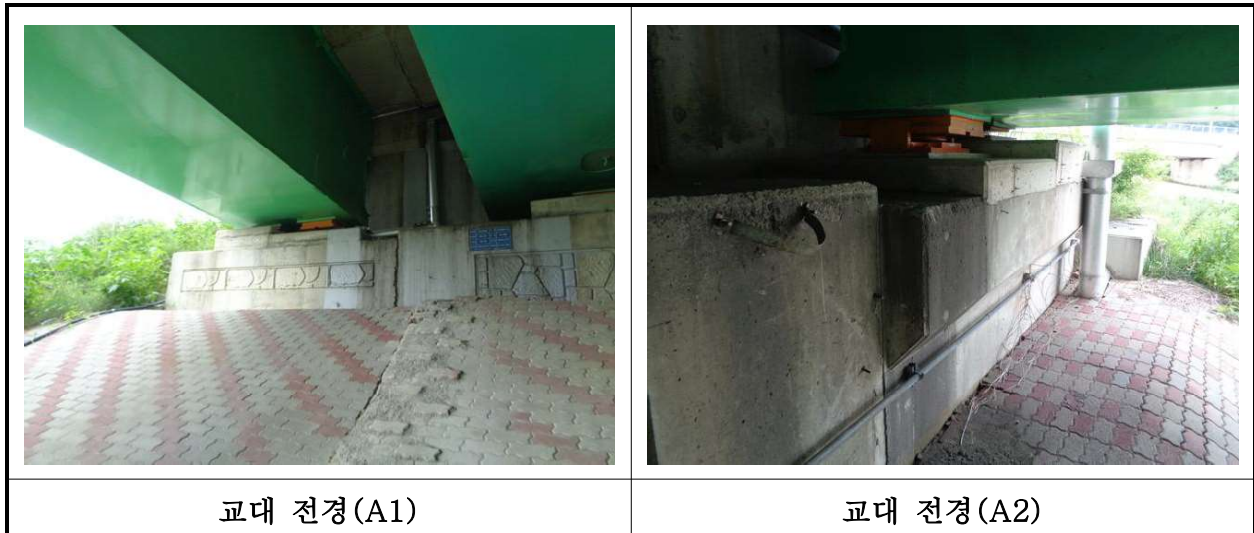
【사진 22.3.6】 교대 전경

- 교대 A1, A2에 대한 현장조사 결과 안전성에 영향을 미칠만한 손상은 조사되지 않았으며, 손상이 없는 양호한 상태로 확인되었다.

- 교대의 현장조사 결과, 현재 손상이 없는 양호한 상태이며, 해당 부재는 주기적인 점검을 통한 손상의 발생여부 확인 등의 유지관리가 요구된다.

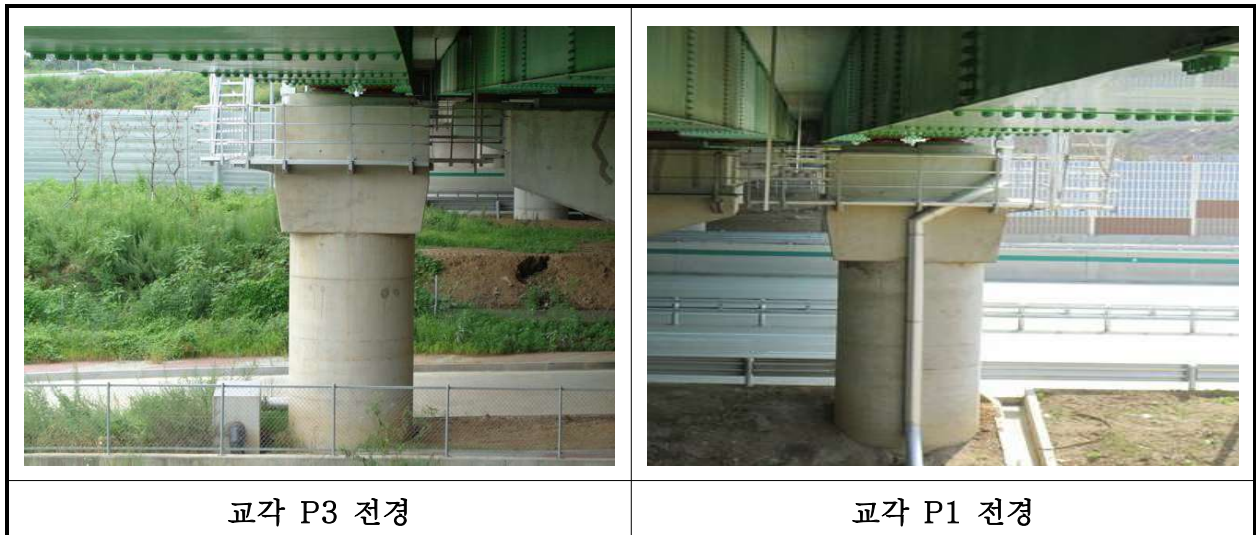
【사진 22.3.8】 교각 전경

- 교각에 대한 현장조사 결과, 안전성에 영향을 미칠만한 손상은 조사되지 않았으며, 손상이 없는 양호한 상태로 조사되었다.

- 교각의 현장조사 결과, 현재 손상이 없는 양호한 상태이며, 해당 부재는 주기적인 점검을 통한 손상의 발생여부 확인 등의 유지관리가 요구된다.

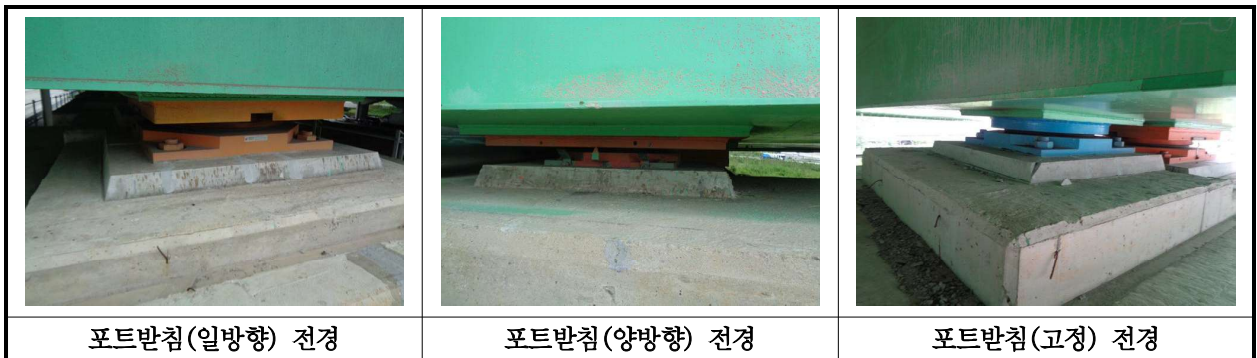
【사진 22.3.10】 교량받침 전경

- 교량받침에 대한 현장조사 결과 안전성에 영향을 미칠만한 손상은 조사되지 않았으며, 받침 몰탈 균열( $C_w=0.3\text{mm}$ 미만), 받침몰탈 파손 등의 손상이 조사되었다.

- 교량받침에서 발생한 받침몰탈 균열(Cw=0.3mm미만), 받침몰탈 파손은 건조수축, 온도변화, 거푸집 조기탈형 등의 복합적인 원인에 의한 것으로 판단되며, 해당 부재의 내구성 확보차원의 표면처리, 단면보수 등의 보수를 실시하는 것이 바람직하다. 또한 받침몰탈 파손의 경우 고정단에 발생한 손상으로 단면보수를 시행하고 지속적인 점검을 통하여 재손상 발생여부를 확인하는 등의 유지관리가 필요하다.

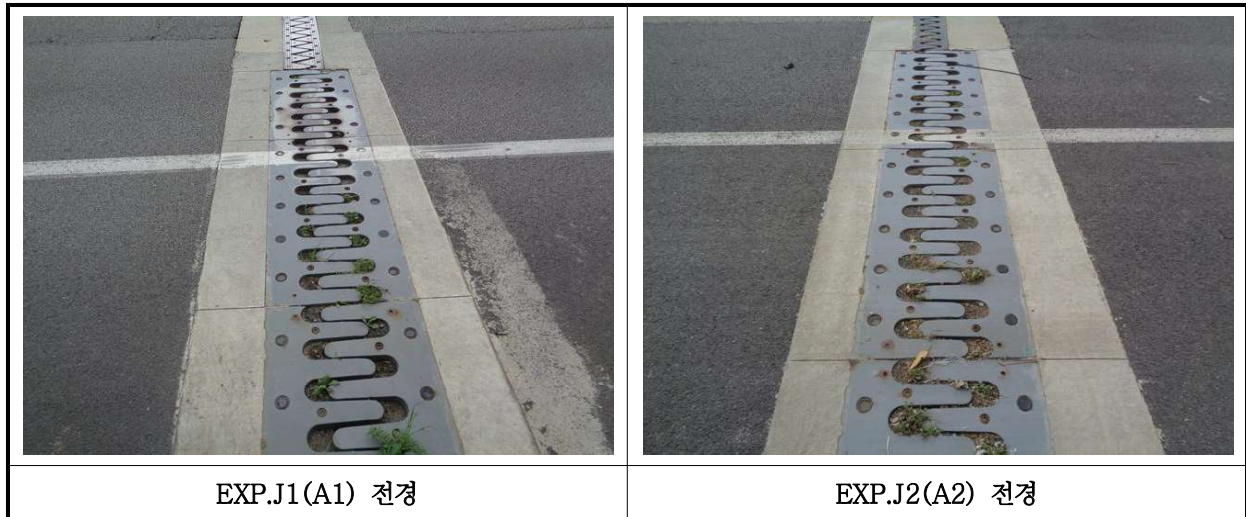
【사진 22.3.14】 신축이음장치 전경

- 신축이음에 대한 현장조사 결과 안전성에 영향을 미칠만한 손상은 조사되지 않았으며, 손상이 없는 양호한 상태로 조사되었다.

- 신축이음의 현장조사 결과, 현재 손상이 없는 양호한 상태이며, 해당 부재는 주기적인 점검을 통한 손상의 발생여부 확인 등의 유지관리가 요구된다.

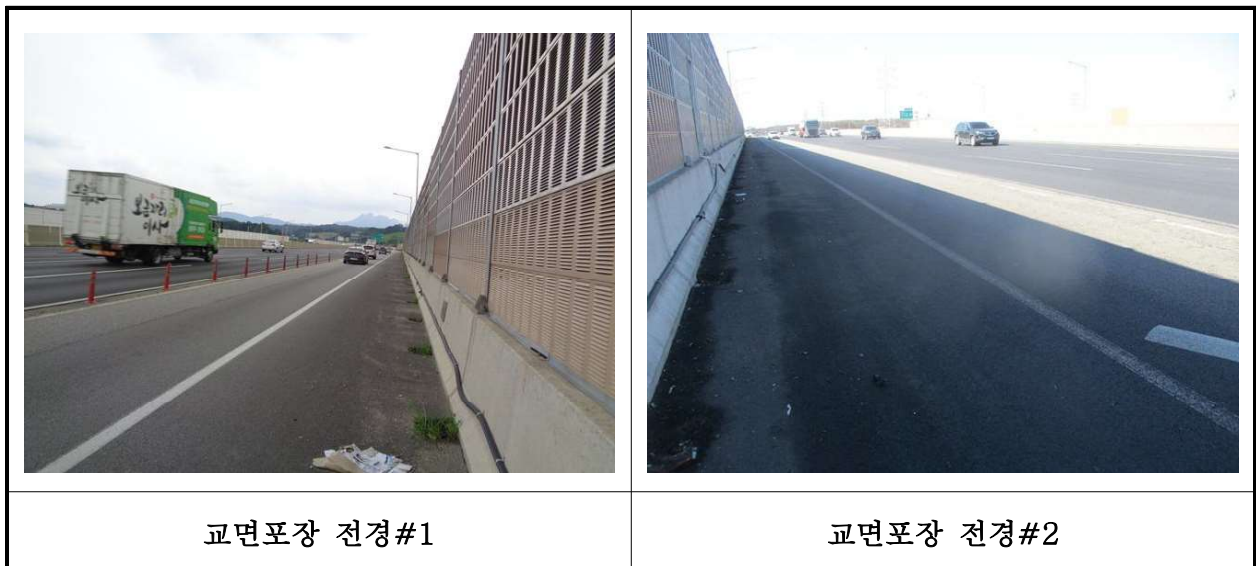
【사진 22.3.17】 교면포장 전경

- 교면포장에 대한 현장조사 결과 안전성에 영향을 미칠만한 손상은 조사되지 않았으며, 손상이 없는 양호한 상태로 조사되었다.

- 교면포장의 현장조사 결과, 현재 손상이 없는 양호한 상태이며, 해당 부재는 주기적인 점검을 통한 손상의 발생여부 확인 등의 유지관리가 요구된다.

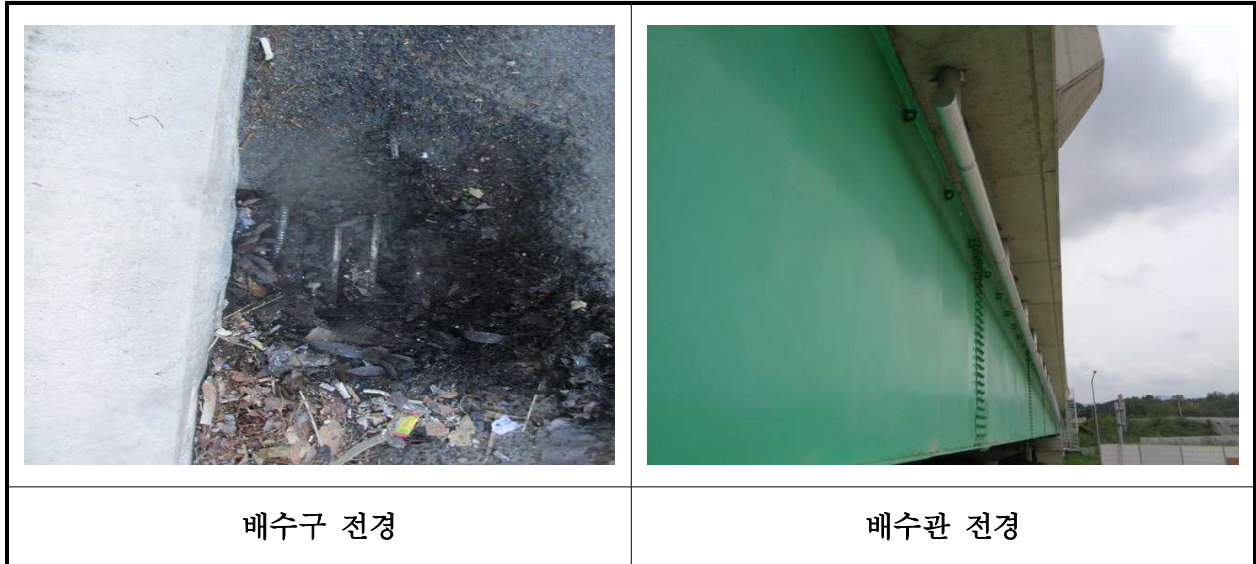
【사진 22.3.19】 배수시설 전경

- 배수시설에 대한 현장조사 결과 안전성에 영향을 미칠만한 손상은 조사되지 않았으며, 손상이 없는 양호한 상태로 확인되었다.

- 배수시설의 배수관은 현재 양호한 상태이나, 배수구에서 공용기간 경과 및 추량통행에 의한 비산물퇴적 등의 원인으로 배수구 토사퇴적이 발생하였다. 그로인한 체수, 배수관 부식 등의 손상이 발생할 수 있으므로, 주기적인 정비를 통한 유지관리가 필요하다.

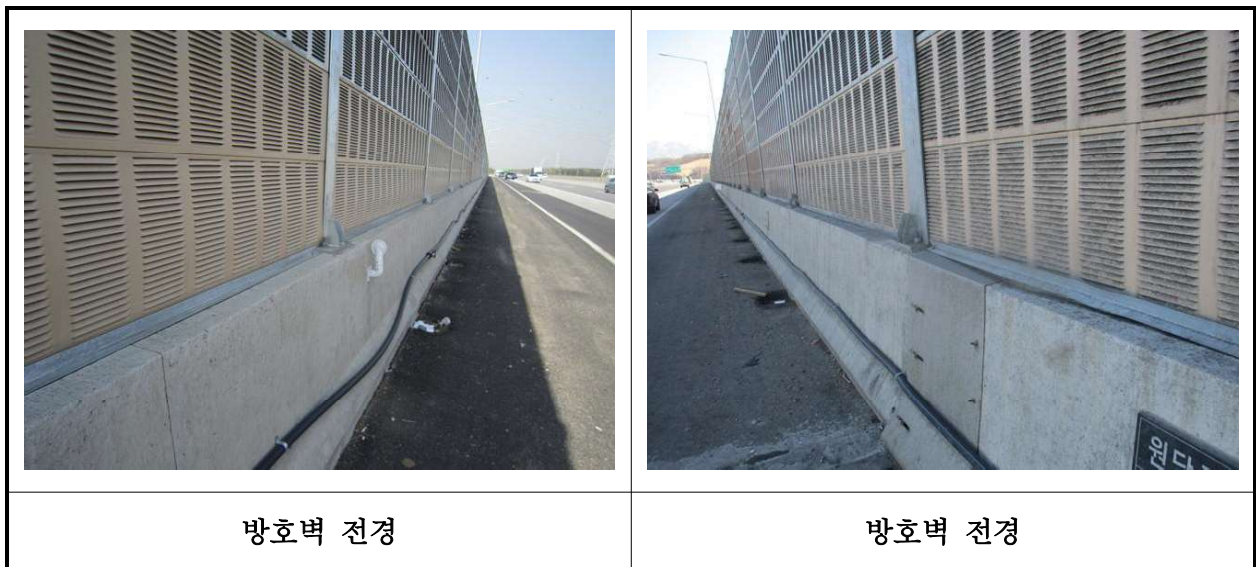
【사진 22.3.21】 방호벽 전경

- 방호벽에 대한 현장조사 결과 안전성에 영향을 미칠만한 손상은 조사되지 않았으나, 해당 시설물의 방호벽 접속부에 접속부 파손의 손상이 확인되었다.

- 방호벽의 현장조사 결과, 발생한 접속부 파손은 시공초기 지반안정기간에 발생한 초기 침하가 원인으로 판단되며, 손상부에 대한 단면보수 등의 보수를 실시하고 주기적인 점검을 통한 재손상 발생여부를 확인하는 유지관리가 필요하다고 사료된다.

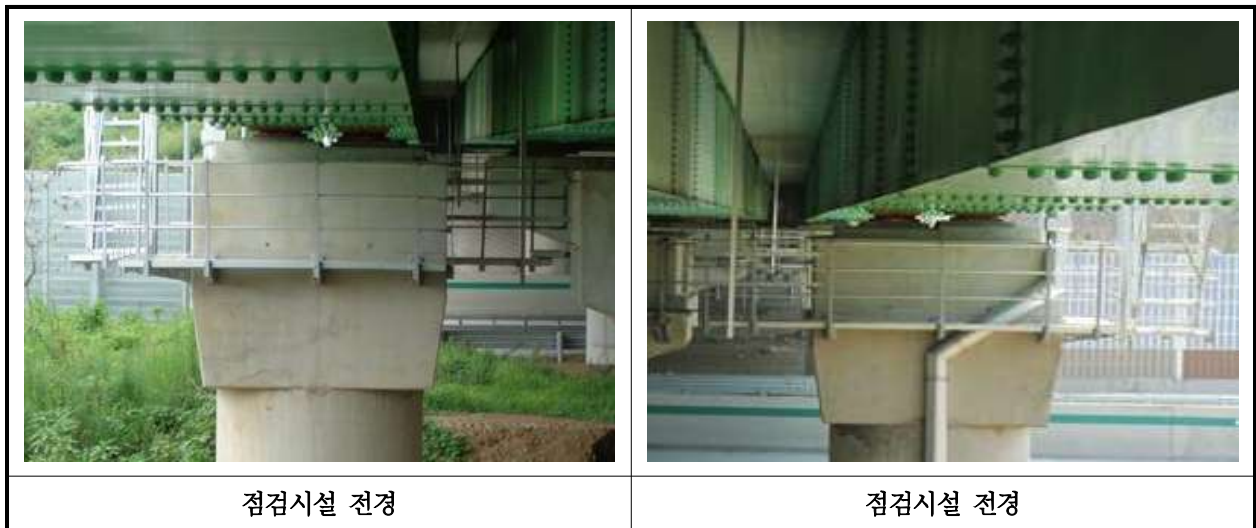
【사진 22.3.23】 교량 점검시설 전경

- 점검시설은 현재 양호한 상태로 확인되었으며, 주기적인 점검을 통한 손상의 발생여부 확인 등의 유지관리가 요구된다.

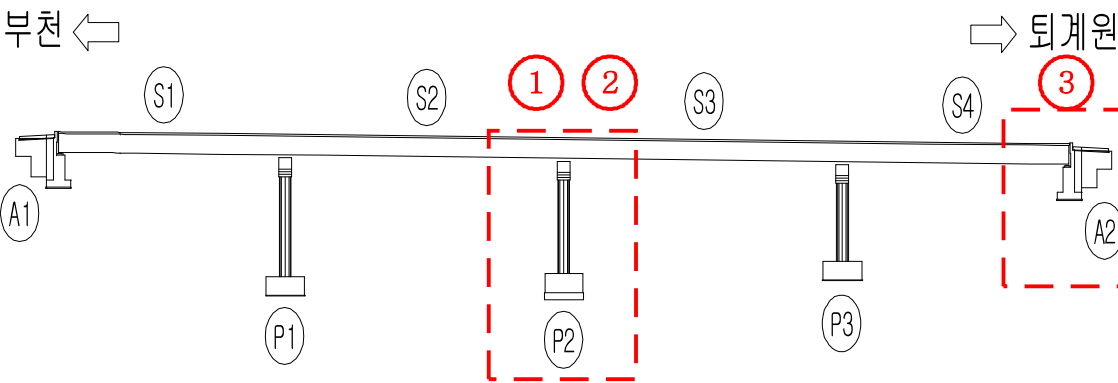
| ① 교량받침 P2-SH1 받침몰탈 파손 - 진전 여부확인 | ② 교량받침 P2-SH1 받침몰탈 균열(0.3mm 미만) - 진전 여부확인 | ③ 방호벽 S4 접속부 파손 - 진전 여부확인 |

- 교량받침에서 발생한 받침몰탈 균열( $C_w=0.3\text{mm}$ 미만), 받침몰탈 파손은 건조수축, 온도변화, 거푸집 조기탈형 등의 복합적인 원인에 의한 것으로 판단되며, 해당 부재의 내구성 확보차원의 표면처리, 단면보수 등의 보수를 실시하는 것이 바람직하다. 또한 받침몰탈 파손의 경우 고정단에 발생한 손상으로 단면보수를 시행하고 지속적인 점검을 통하여 재손상 발생여부를 확인하는 등의 유지관리가 필요하다.
