## **23. 원당천(R-C)교**

### **[부천방향 확장부]**

## 23. 원당천(R-C)교(부천방향 확장부)

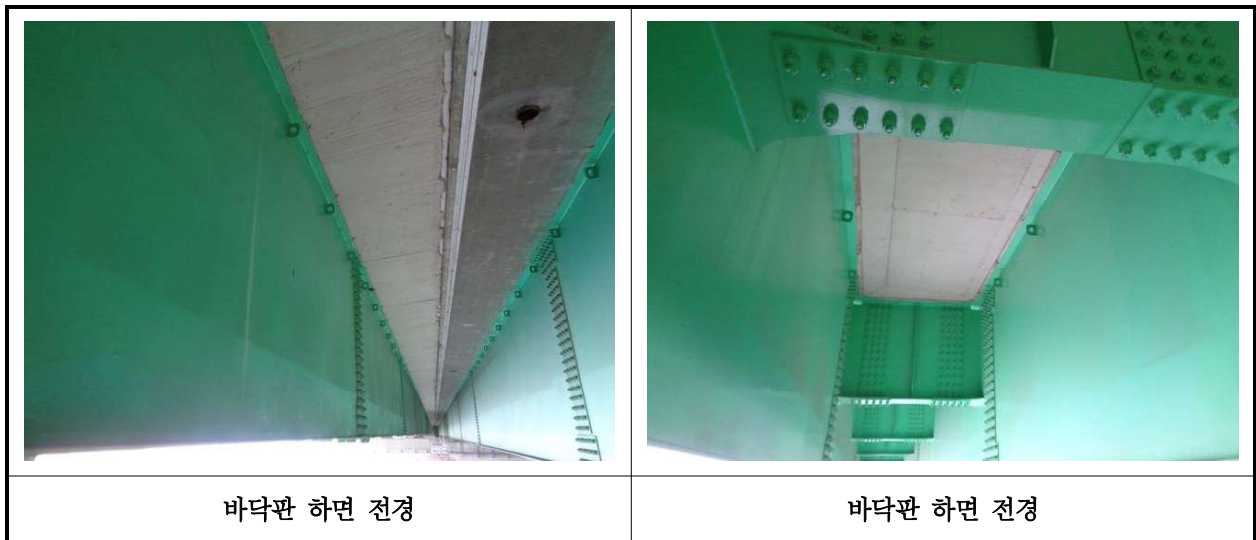
【사진 23.3.2】 바닥판하면 전경

- 바닥판 하면에 대한 현장조사 결과 안전성에 영향을 미칠만한 손상은 조사되지 않았으며, 손상이 없는 양호한 상태로 조사되었다.

- 바닥판 하면의 현장조사 결과, 현재 손상이 없는 양호한 상태이며, 해당 부재는 주기적인 점검을 통한 손상의 발생여부 확인 등의 유지관리가 요구된다.

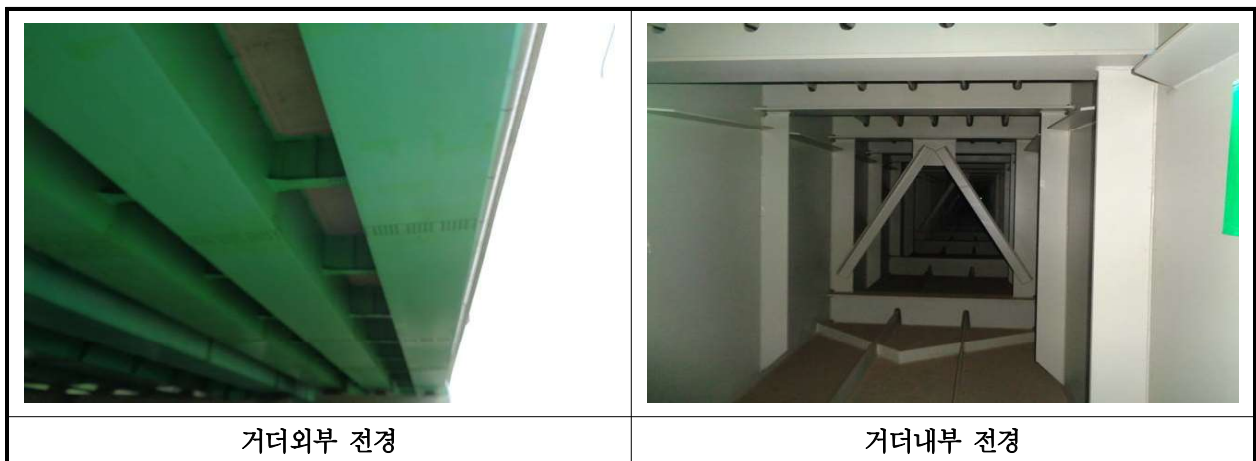
【사진 23.3.4】 거더 전경

- 거더에 대한 현장조사 결과 안전성에 영향을 미칠만한 손상은 조사되지 않았으며, 거더외부와 거더내부 모두 손상이 없는 양호한 상태로 확인되었다.

- 거더외부의 현장조사 결과, 현재 손상이 없는 양호한 상태이며, 해당 부재는 주기적인 점검을 통한 손상의 발생여부 확인 등의 유지관리가 요구된다.
- 거더내부의 현장조사 결과, 현재 손상이 없는 양호한 상태이며, 해당 부재는 주기적인 점검을 통한 손상의 발생여부 확인 등의 유지관리가 요구된다.

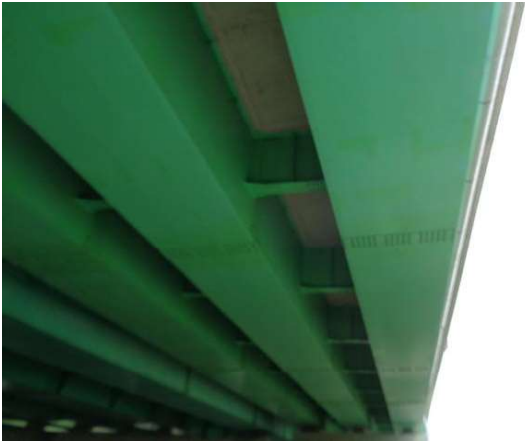
| 거더외부 S1 상태양호 | 거더외부 S2 상태양호 |

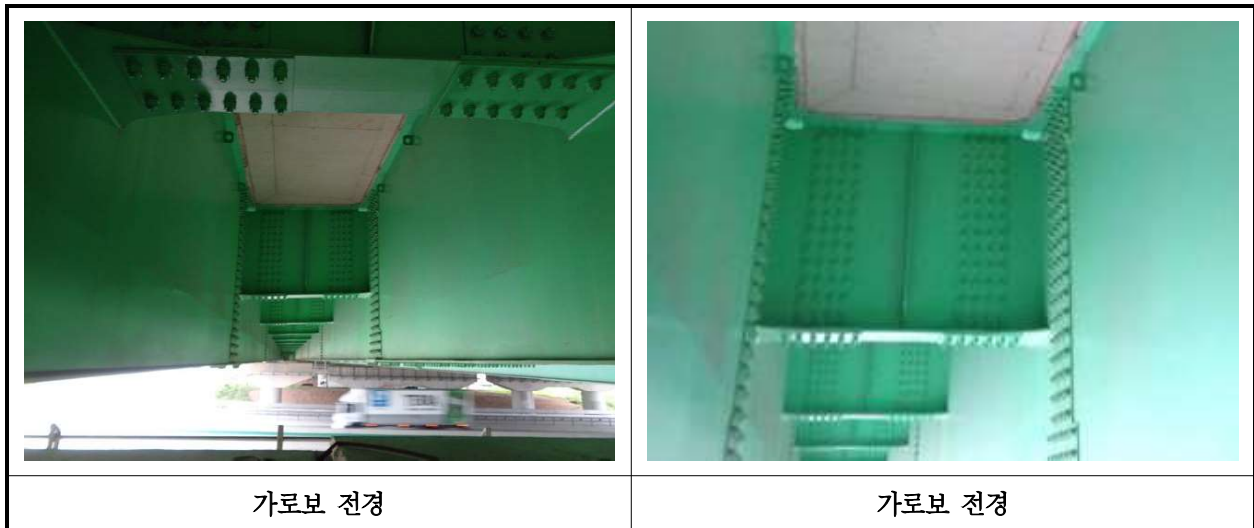
【사진 23.3.6】 가로보 전경

- 가로보에 대한 현장조사 결과 안전성에 영향을 미칠만한 손상은 조사되지 않았으며, 손상이 없는 양호한 상태로 확인되었다.

- 가로보의 현장조사 결과, 현재 손상이 없는 양호한 상태이며, 해당 부재는 주기적인 점검을 통한 손상의 발생여부 확인 등의 유지관리가 요구된다.

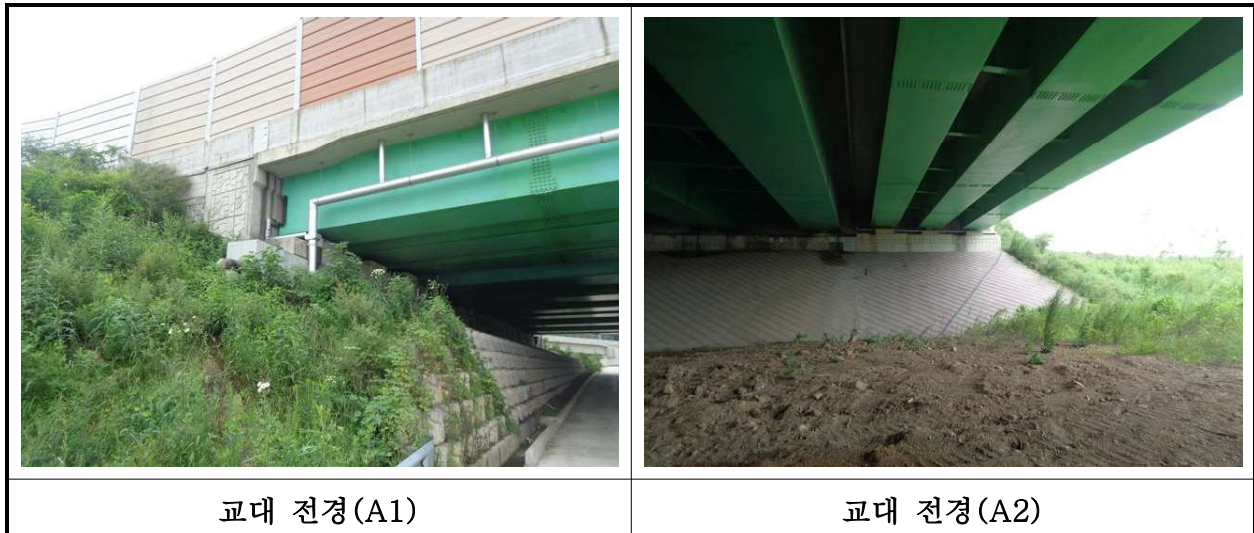
【사진 23.3.8】 교대 전경

- 교대 A1, A2에 대한 현장조사 결과 안전성에 영향을 미칠만한 손상은 조사되지 않았으나, 박리의 손상이 확인되었다.

- 교대에 신축이음, 배수시설 및 외부 우수유입으로 인한 박리가 확인되었고, 손상부는 신축이음, 배수시설과 연계한 보수가 필요한 상태이다. 이에 단면보수 등의 조치가 요구된다.

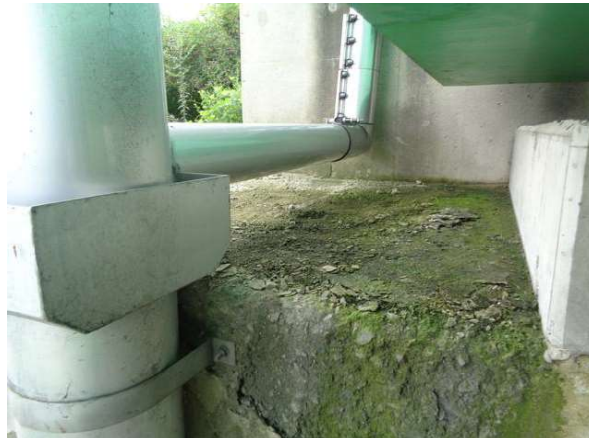
| 교대 A1 박리(2.0×2.0) | 교대 A1 박리(2.0×2.0) |

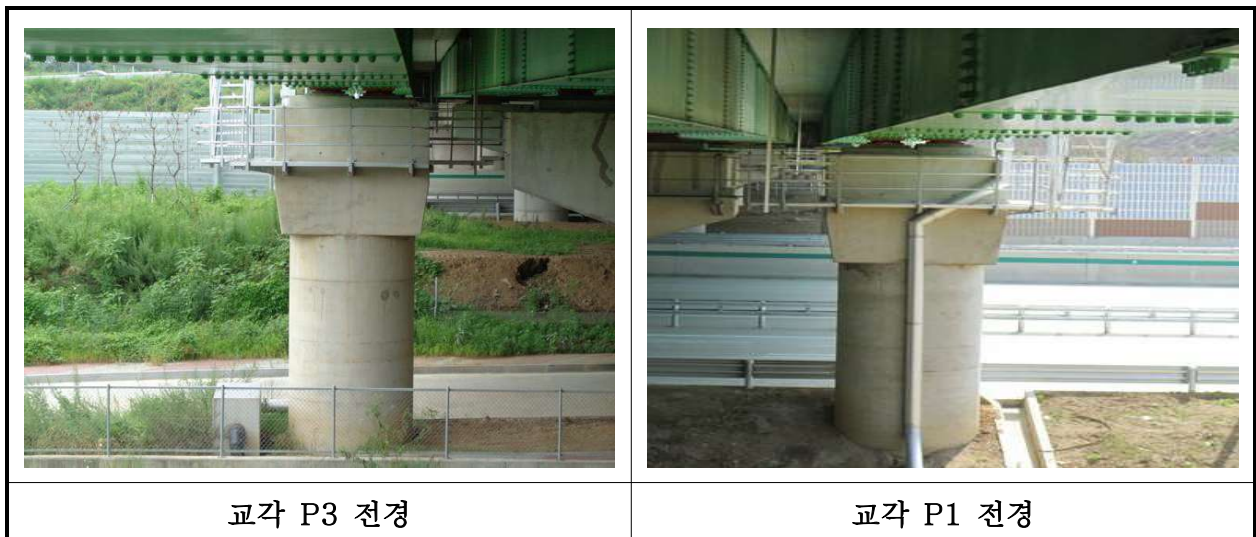
【사진 23.3.10】 교각 전경

- 교각에 대한 현장조사 결과, 안전성에 영향을 미칠만한 손상은 조사되지 않았으며, 손상이 없는 양호한 상태로 조사되었다.

- 교각의 현장조사 결과, 현재 손상이 없는 양호한 상태이며, 해당 부재는 주기적인 점검을 통한 손상의 발생여부 확인 등의 유지관리가 요구된다.

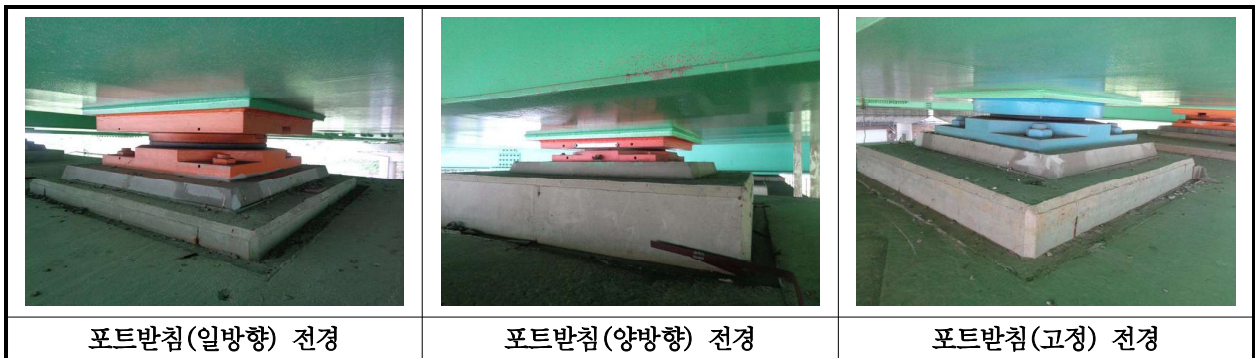
【사진 23.3.12】 교량받침 전경

- 교량받침에 대한 현장조사 결과 안전성에 영향을 미칠만한 손상은 조사되지 않았으며, 손상이 없는 양호한 상태로 확인되었다.

- 교량받침의 현장조사 결과, 현재 손상이 없는 양호한 상태이며, 해당 부재는 주기적인 점검을 통한 손상의 발생여부 확인 등의 유지관리가 요구된다.

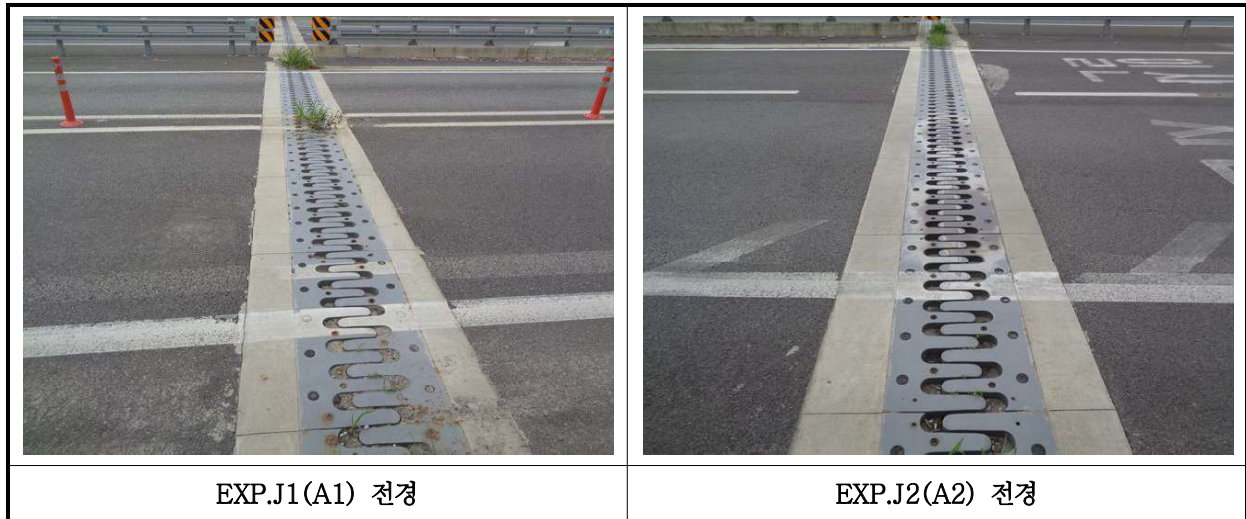
【사진 23.3.16】 신축이음장치 전경

- 신축이음에 대한 현장조사 결과 안전성에 영향을 미칠만한 손상은 조사되지 않았으나, 토사 퇴적의 손상이 확인되었다.

- 신축이음의 현장조사 결과, 본체에서는 차량통행으로 인한 분산먼지, 우수에 의한 토사퇴적의 손상이 발생하였고, 신축이음 장치의 원활한 가동을 위하여 주기적인 정비를 통한 유지관리가 필요하다.

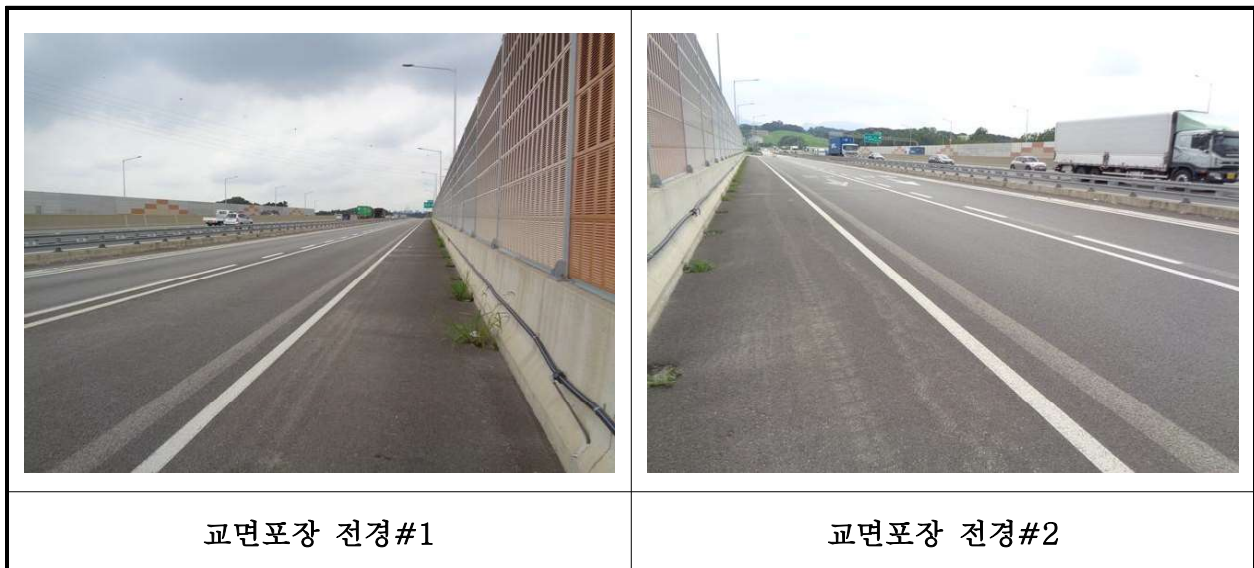
【사진 23.3.19】 교면포장 전경

- 교면포장에 대한 현장조사 결과 안전성에 영향을 미칠만한 손상은 조사되지 않았으며, 손상이 없는 양호한 상태로 조사되었다.

- 교면포장의 현장조사 결과, 현재 손상이 없는 양호한 상태이며, 해당 부재는 주기적인 점검을 통한 손상의 발생여부 확인 등의 유지관리가 요구된다.

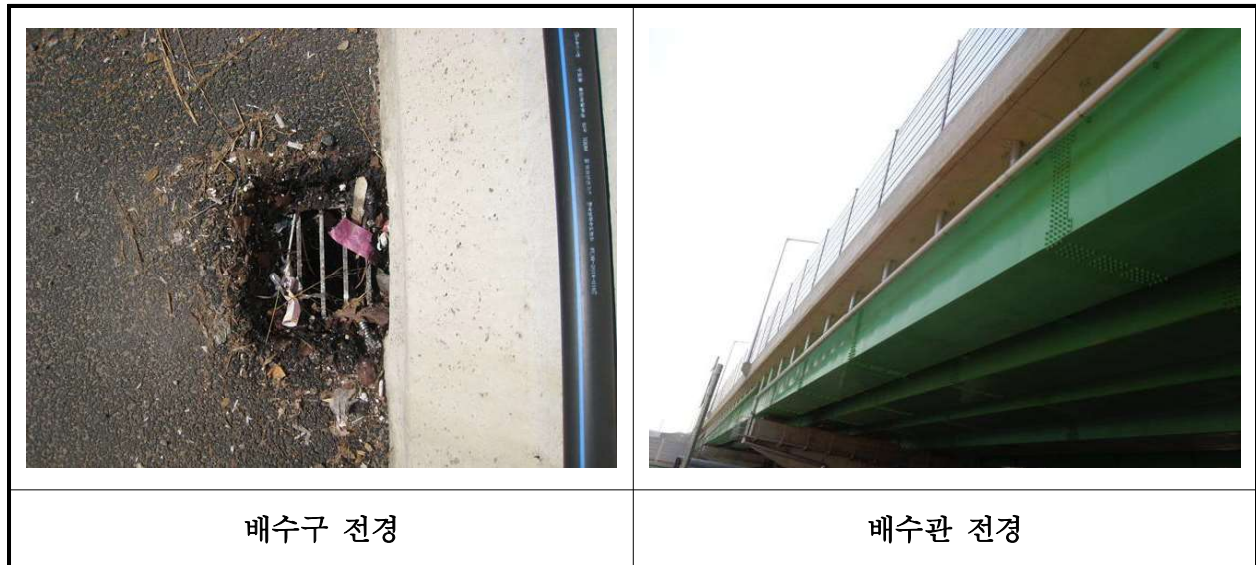
【사진 23.3.21】 배수시설 전경

- 배수시설에 대한 현장조사 결과 안전성에 영향을 미칠만한 손상은 조사되지 않았으나, 배수구 토사퇴적이 확인되었다.

- 배수시설의 배수관은 현재 양호한 상태이나, 배수구에서 공용기간 경과 및 추량통행에 의한 비산물퇴적 등의 원인으로 배수구 토사퇴적이 발생하였다. 그로인한 체수, 배수관 부식 등의 손상이 발생할 수 있으므로, 주기적인 정비를 통한 유지관리가 필요하다.

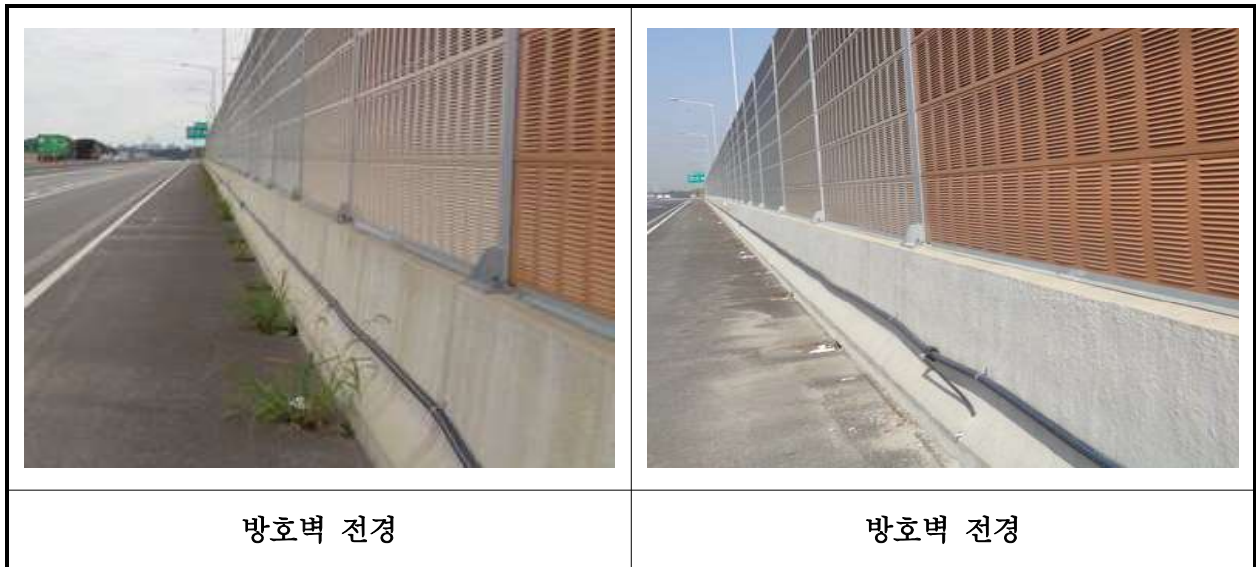
【사진 23.3.23】 방호벽 전경

- 방호벽에 대한 현장조사 결과 안전성에 영향을 미칠만한 손상은 조사되지 않았으나, 해당 시설물의 방호벽 접속부에 접속부 파손, 방음벽 파손의 손상이 확인되었다.

- 방호벽의 현장조사 결과, 발생한 접속부 파손은 시공초기 지반안정기간에 발생한 초기 침하가 원인으로 판단되고, 방음벽 파손의 경우 외부충격에 의한 손상으로 유추되며, 손상부에 대한 단면보수 등의 보수를 실시하고 주기적인 점검을 통한 재손상 발생여부를 확인하는 유지관리가 필요하다고 사료된다.

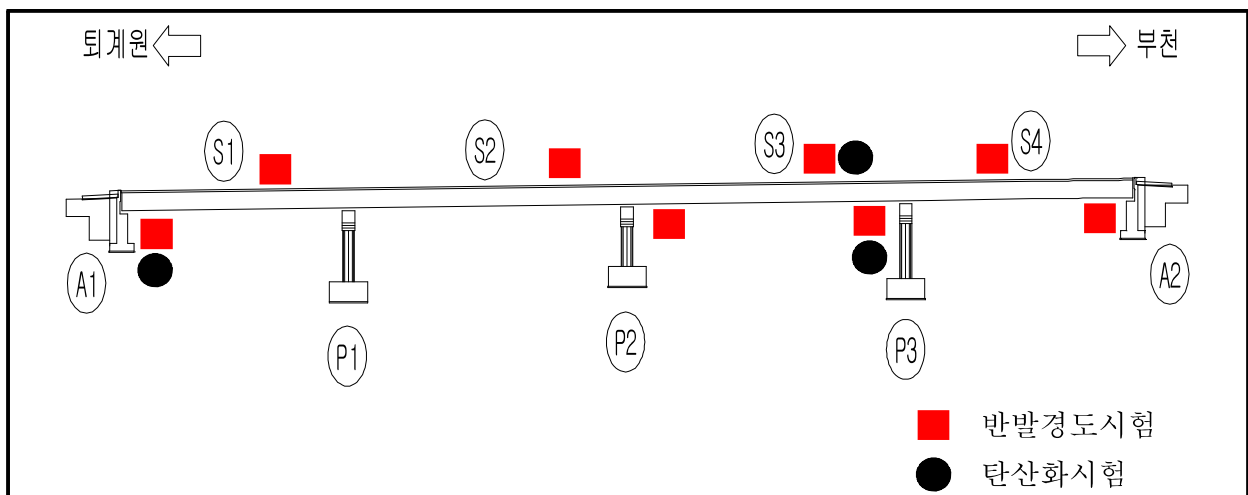
【그림 23.4.1】 콘크리트 내구성조사 위치도

탄산화 깊이 측정결과, 상부구조 탄산화 깊이는 1.0mm, 하부구조 탄산화 깊이는 0.5~1.0mm로 측정되었으며, 잔여깊이가 30mm이상을 확보하고, 세부지침 지침기준 "a"로 평가 되어 탄산화에 따른 철근의 부식발생 영향은 없는 것으로 판단된다.
