## 27. 서문22교[서울]

## 27. 서문22교(서울)

본 시설물은 경기도 고양시 덕양구 원당동 572-2에 위치한 교량으로 총 연장 532.0m, 폭 15.9m로 시공되어 있다.

대상시설물은 1종 시설물로서 금회 점검은 최초의 정밀안전점검 이다. 준공이후 기준에 따라 정기안전점검을 지속적으로 실시해 왔으며, 정기안전점검 3회를 실시한 것으로 이력사항은 다음과 같다.

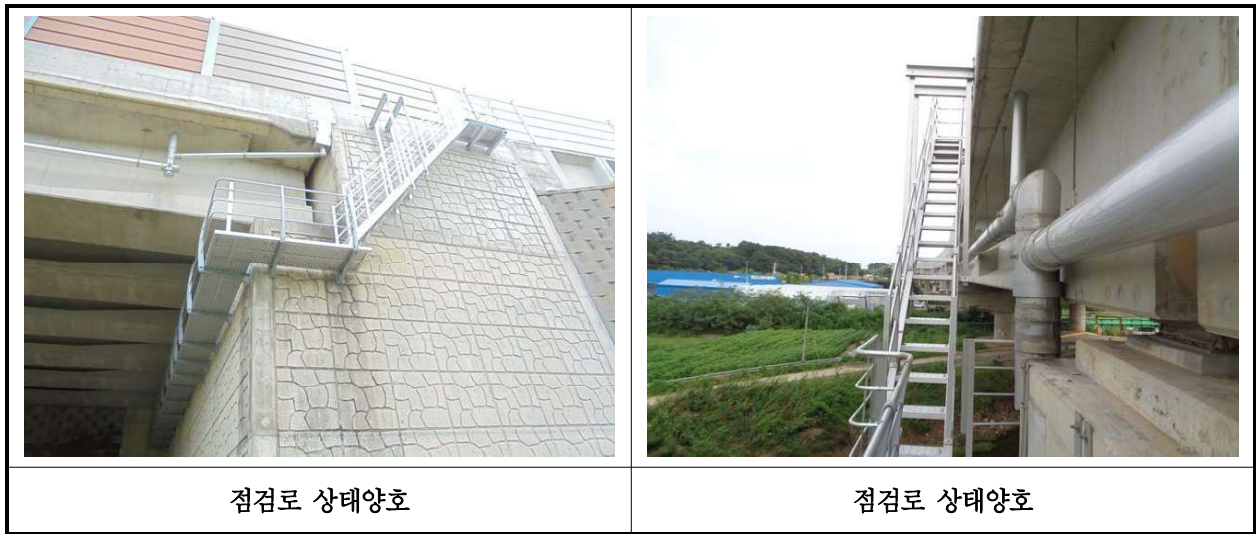
【사진 27.3.26】 교량 점검시설 손상현황

- 점검시설은 현재 양호한 상태로 확인되었으며, 주기적인 점검을 통한 손상의 발생여부 확인 등의 유지관리가 요구된다.
