## 29. 서문27교[서울]

### 29.1 시설물의 개요

본 시설물은 경기도 고양시 일산동구 문봉동 99-51에 위치한 교량으로 총 연장 50.0m, 폭 16.0m로 시공되어 있다.

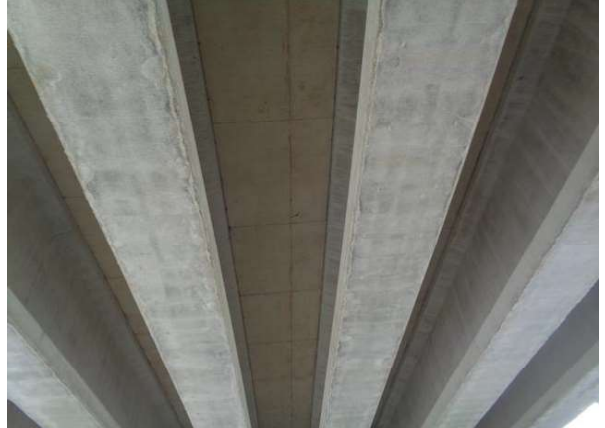
| <p>S1 들뜸(0.3×0.3)</p> | <p>바닥판 하면 상태양호</p> |

- 바닥판하면은 전반적으로 양호하나 국부적인 들뜸이 조사되었다. 손상부는 교대와 접한 부위에 발생한 것으로 교량의 내구성확보를 위해 보수를 실시하는 유지관리가 요구된다.

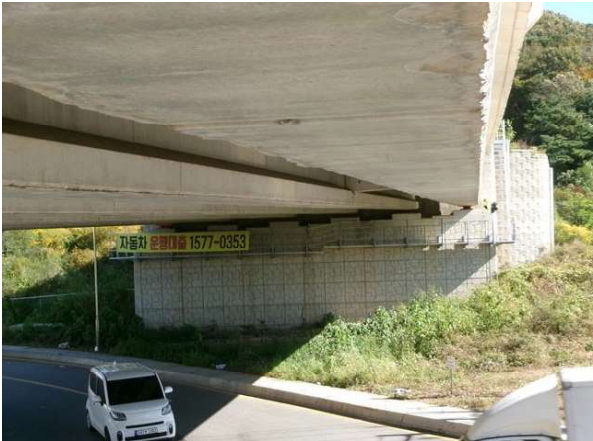
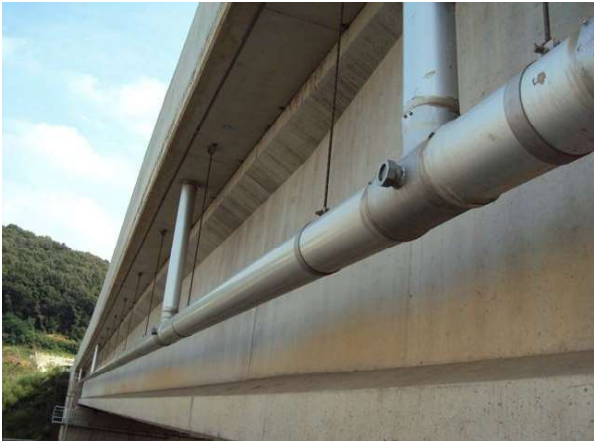
- 거더에 대한 현장조사 결과 안전성에 영향을 미칠만한 손상은 조사되지 않았으며, 현재 손상이 없는 양호한 상태로 확인되었다.

| <p>거더 상태양호</p> | <p>거더 상태양호</p> |

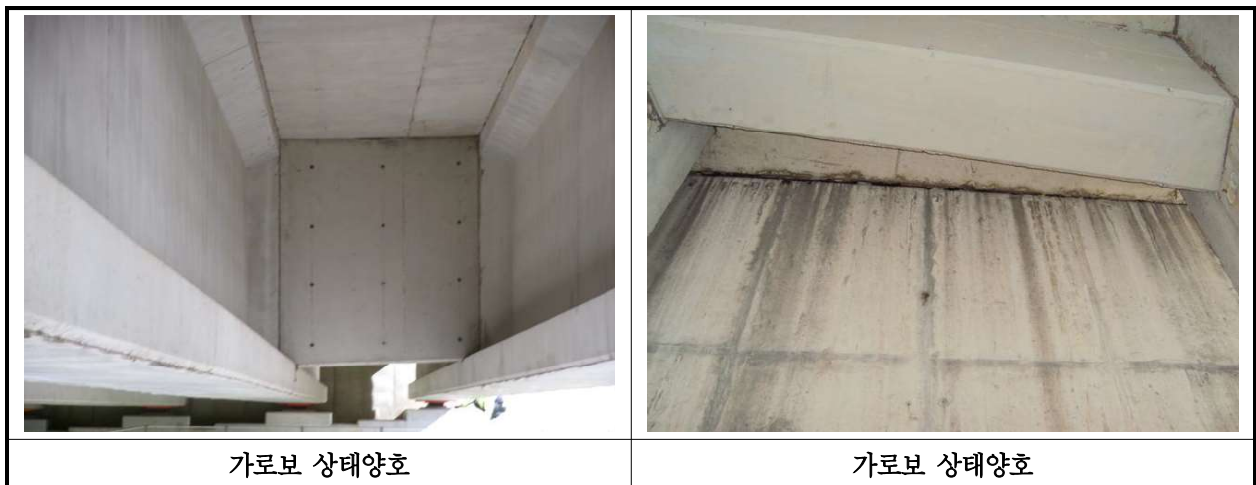
【사진 29.3.7】 가로보 손상현황

- 가로보에 대한 현장조사 결과, 손상이 없는 양호한 상태로 확인되었다.

- 가로보는 현재 손상이 없는 양호한 상태이며, 주기적인 점검을 통한 손상의 발생여부 확인 등의 유지관리가 요구된다.

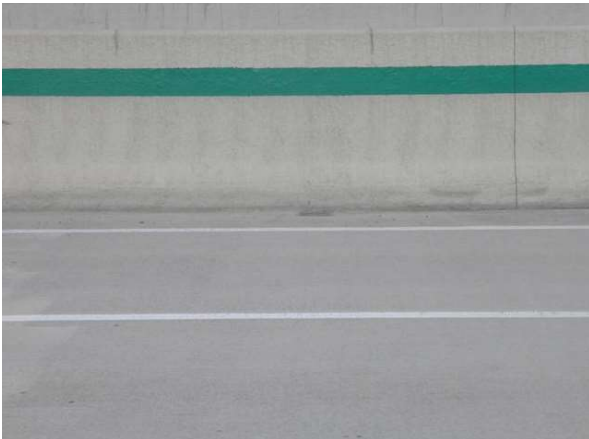
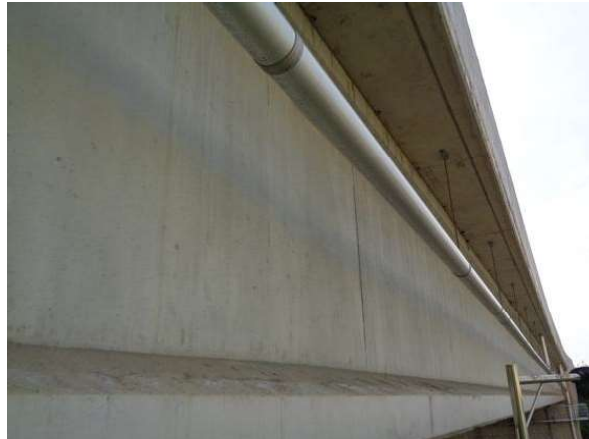
- 배수시설에 대한 현장조사 결과, 손상이 없는 양호한 상태로 확인되었다.

| <p>배수구 상태 양호</p> | <p>배수관 상태 양호</p> |

- 배수구는 현재 양호한 상태이나, 공용기간 경과 및 추량통행에 의한 비산물퇴적 등의 원인으로 이물질퇴적, 그로인한 체수, 배수관 부식 등의 손상이 발생할 수 있으므로, 주기적인 정비를 통한 유지관리가 필요하다.

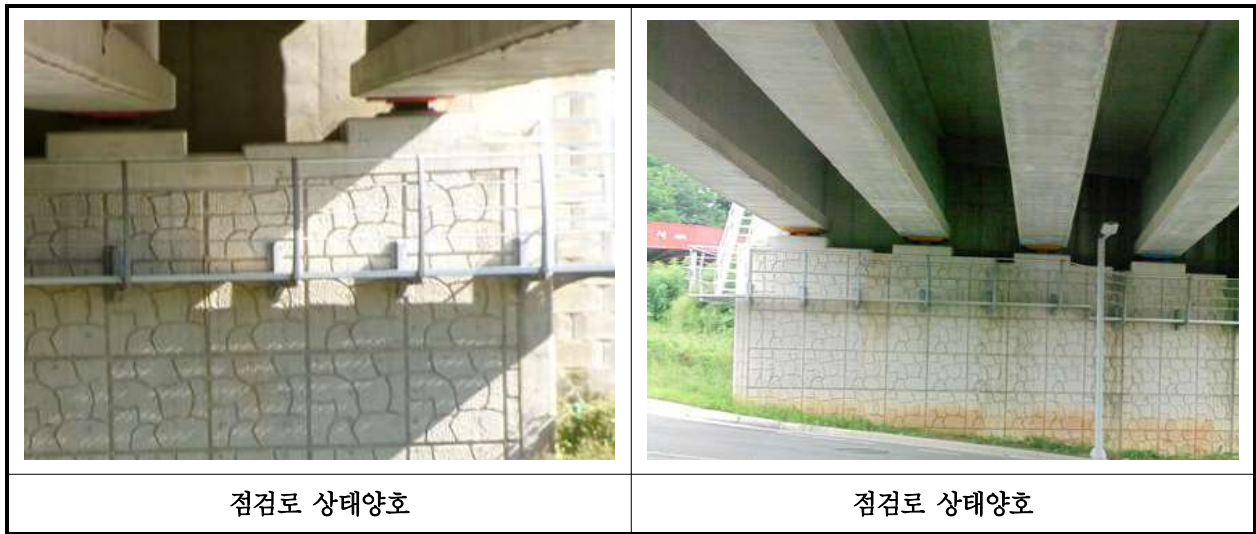
【사진 29.3.23】 교량 점검시설 손상현황

- 점검시설은 현재 양호한 상태로 확인되었으며, 주기적인 점검을 통한 손상의 발생여부 확인 등의 유지관리가 요구된다.

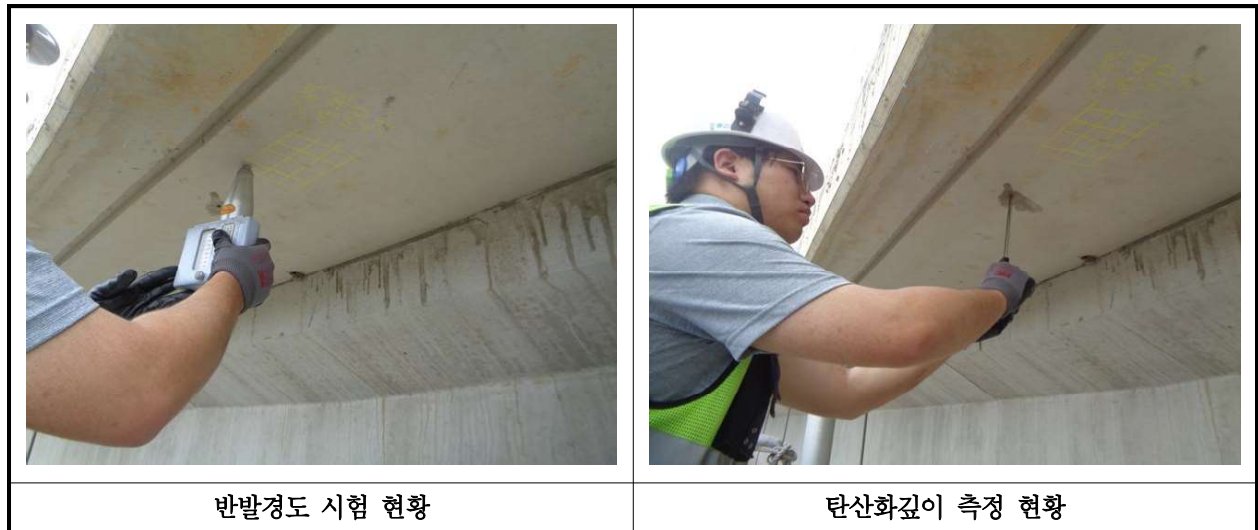
【사진 29.4.1】 콘크리트 내구성조사 현황

대상 구조물에 대한 재료시험은 도보로 접근이 가능한 위치를 우선적으로 실시하였으며, 도로로 접근이 가능하지 못한 부위는 점검차, 사다리 등을 이용하여 접근 후 시험을 실시하였다. 교량은 전반적으로 양호한 상태이기 때문에 건전부에서 각 1회씩 실시하였다. 기존에 실시한 부위는 주변 및 미실시한 부재를 중심으로 실시하여 차후 점검 및 진단 비교·평가를 목적으로 하였다.
