## **31. 장진천2교[서울]**

## 31. 장진천2교(서울)

### 31.1 시설물의 개요

본 시설물은 경기도 파주시 조리읍 능안리 95-8에 위치한 교량으로 총 연장 180.0m, 폭 12.3m로 시공되어 있다.

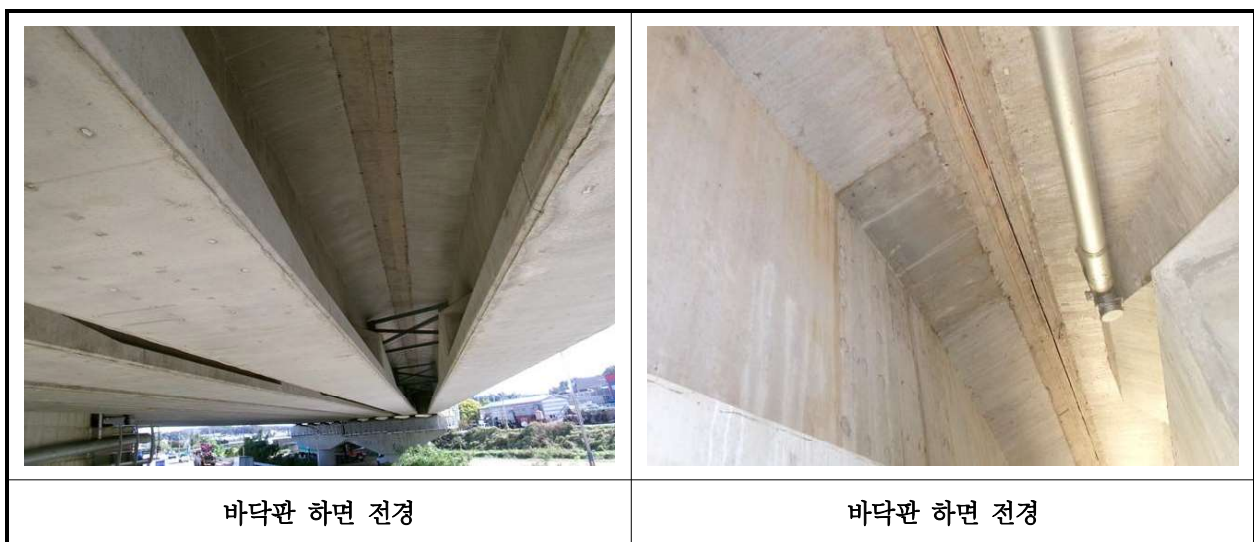
【사진 31.3.2】 바닥판하면 전경

- 바닥판 하면 현장조사 결과 손상이 없는 양호한 상태로 조사되었다.

- 바닥판하면은 현재 손상이 없는 양호한 상태이며, 주기적인 점검을 통한 손상의 발생여부 확인 등의 유지관리가 요구된다.

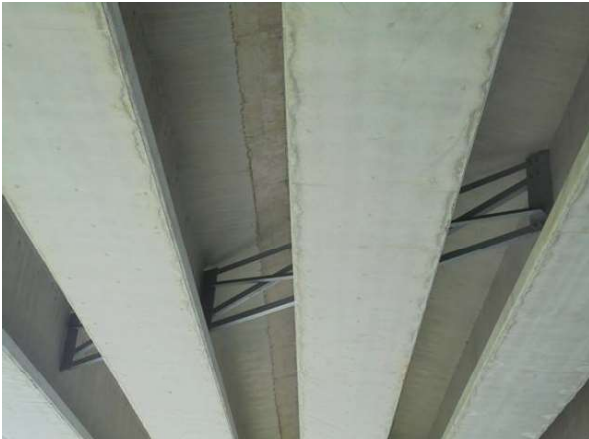
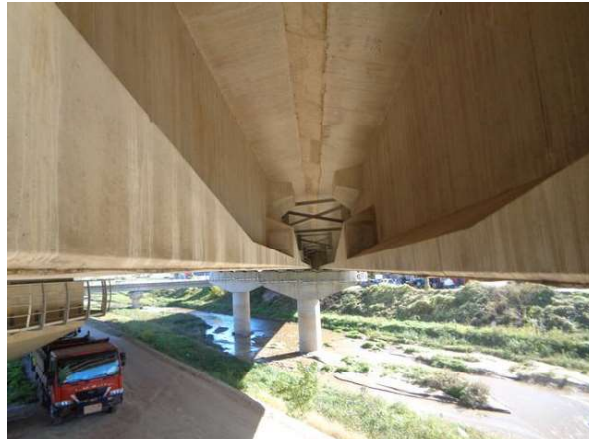
【사진 31.3.7】 가로보 손상현황

| <p>가로보(강재) 상태양호</p> | <p>가로보(강재) 상태양호</p> |

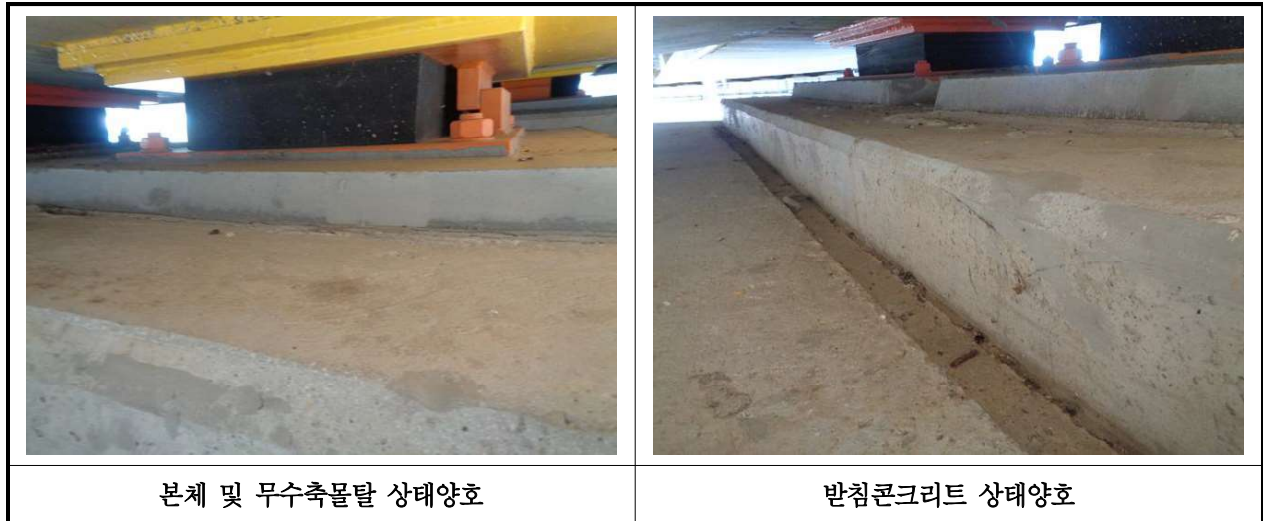
【사진 31.3.13】 교량받침 손상현황

- 현장조사 결과 손상이 없는 양호한 상태로 조사되었다.

- 받침본체 및 몰탈, 콘크리트 모두 양호한 상태로 조사되었으나, 플레이트 도장 및 콘크리트 균열 등에 대하여 주기적인 점검을 통한 유지관리가 필요할 것으로 판단된다.

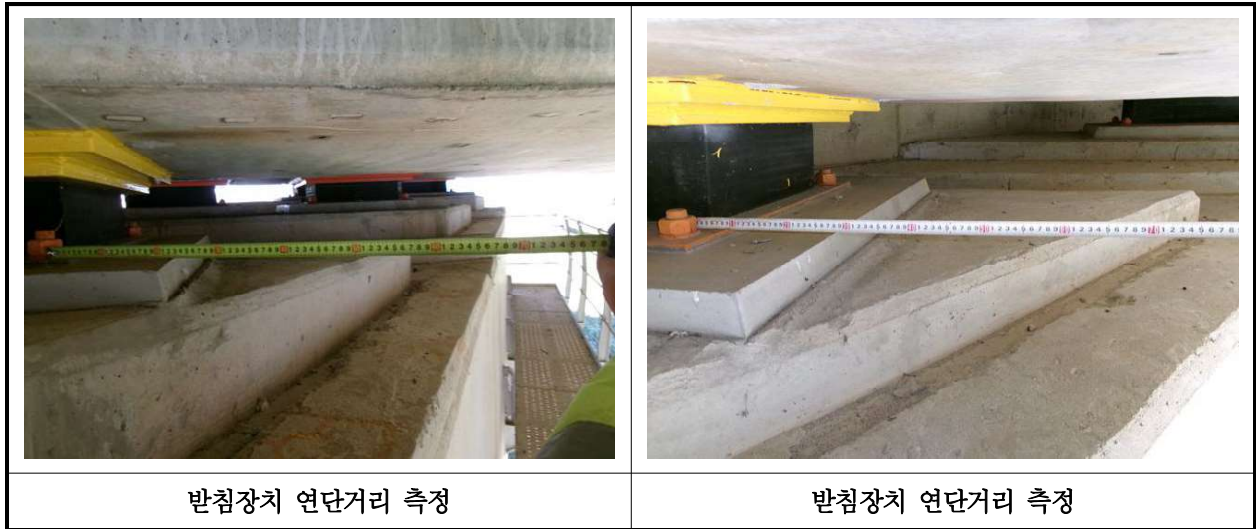
【사진 31.3.14】 교량반침장치 연단거리측정

- 교대 및 교각의 교좌면은 상부구조로부터 집중하중을 받는 부위이고, 지진시에는 큰 수평력이 작용하는 곳이다. 연단거리가 짧으면 고정단에서는 콘크리트 구체 또는 교량받침이 파손될 수 있고, 가동단에서는 최악의 경우 받침이 벗어나 거더가 낙하할 수도 있다.
- 상부구조의 길이에 따라 ‘도로교설계기준(2009, 국토교통부)’에서는 최소값을 규정하고 있다.

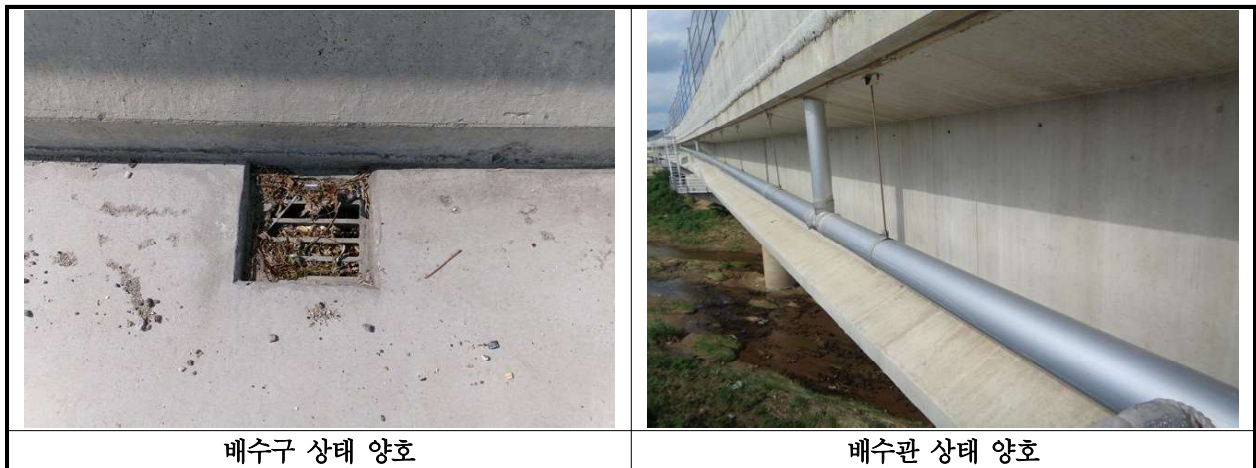
【사진 32.3.22】 배수시설 손상현황

- 배수시설에 대한 현장조사 결과, 손상이 없는 양호한 상태로 확인되었다.

- 배수구는 현재 양호한 상태이나, 공용기간 경과 및 추량통행에 의한 비산물퇴적 등의 원인으로 이물질퇴적, 그로인한 체수, 배수관 부식 등의 손상이 발생할 수 있으므로, 주기적인 정비를 통한 유지관리가 필요하다.

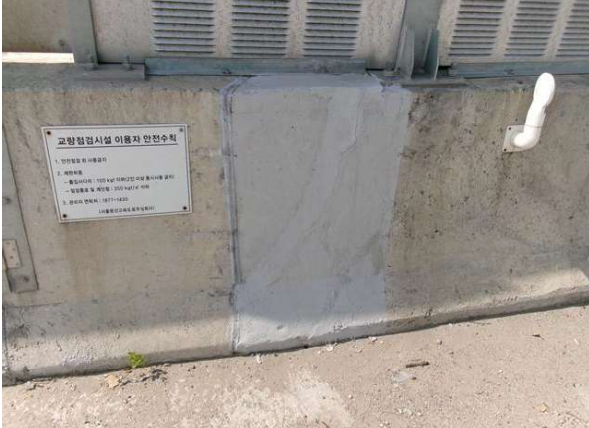
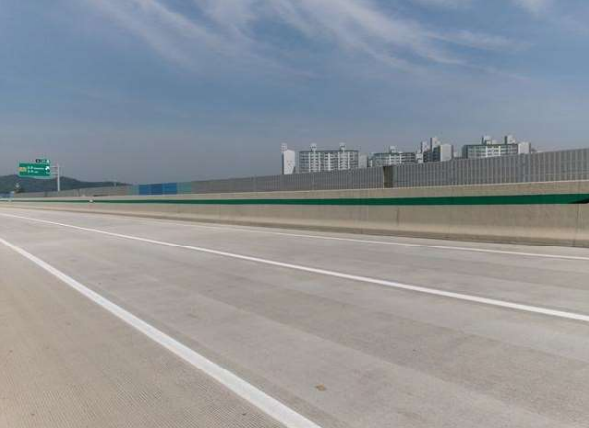
【사진 32.3.24】 방호벽 및 중앙분리대 손상현황

- 방호벽에 대한 현장조사 결과, 폭 0.3mm미만의 균열이 확인되었다.

| 이전 보수부 상태양호 | 중앙분리대 상태양호 |

- 방호벽에 발생한 균열은 건조수축, 공용기간 증가, 우수유입 등에 의한 손상으로 현재 경미한 상태로 시급한 보수 보다는 손상의 진전시, 신규 손상 발생 시 일괄보수를 실시하는 유지관리가 필요하다.

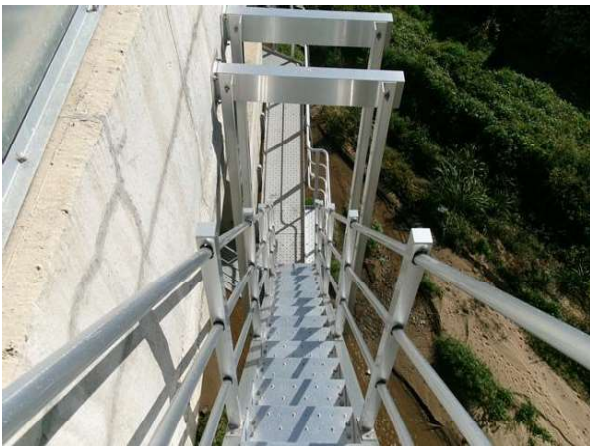
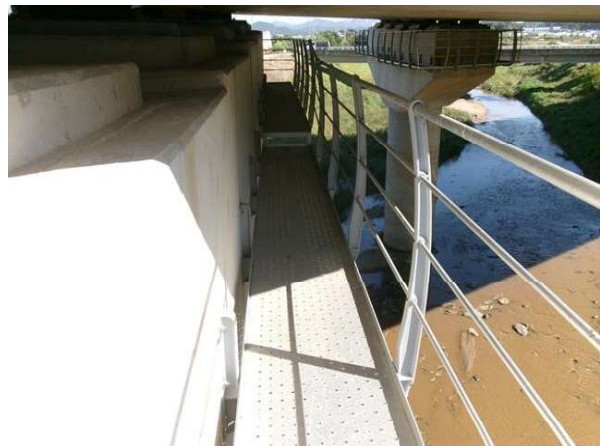
【사진 31.3.26】 교량 점검시설 손상현황

| 점검로 상태양호 | 점검로 상태양호 |

- 점검시설은 현재 양호한 상태로 확인되었으며, 주기적인 점검을 통한 손상의 발생여부 확인 등의 유지관리가 요구된다.
