## **33. 대원2교**

### 33.1 시설물의 개요

본 시설물은 경기도 파주시 조리읍 대원리 1333-3에 위치한 교량으로 총 연장 115.0m, 폭 24.6m로 시공되어 있다.

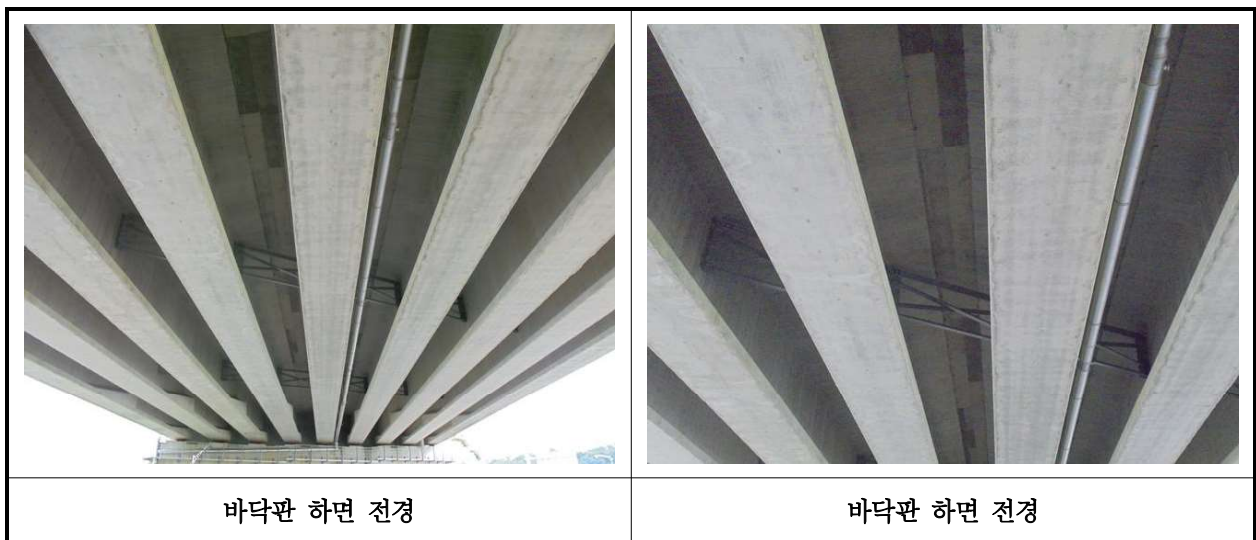
【사진 33.3.2】 바닥판하면 전경

- 교대(A1측)에 접하는 바닥판하면에 발생한 파손은 다짐불량, 거푸집 조기탈형 등의 복합적인 원인에 의한 손상으로 교량의 내구성 확보를 위해 단면보수를 실시하는 것이 바람직할 것으로 판단된다.

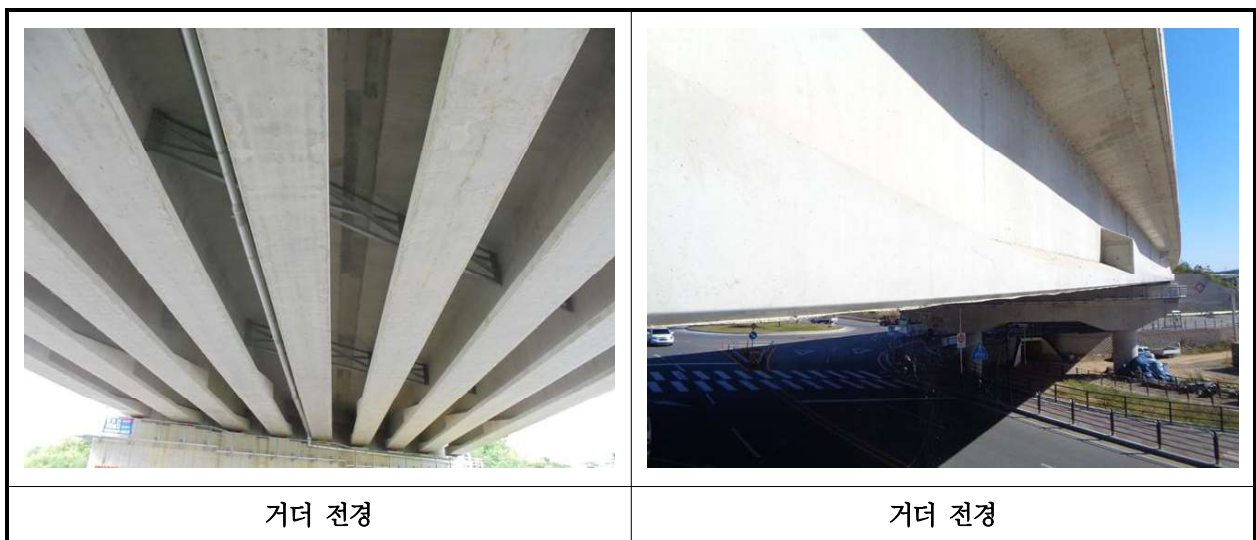
【사진 33.3.4】 거더 전경

- 거더에 대한 현장조사 결과 안전성에 영향을 미칠만한 손상은 조사되지 않았으며, 현재 손상이 없는 양호한 상태로 확인되었다.

- 거더는 현재 손상이 없는 양호한 상태이며, 주기적인 점검을 통한 손상의 발생여부 확인 등의 유지관리가 요구된다.

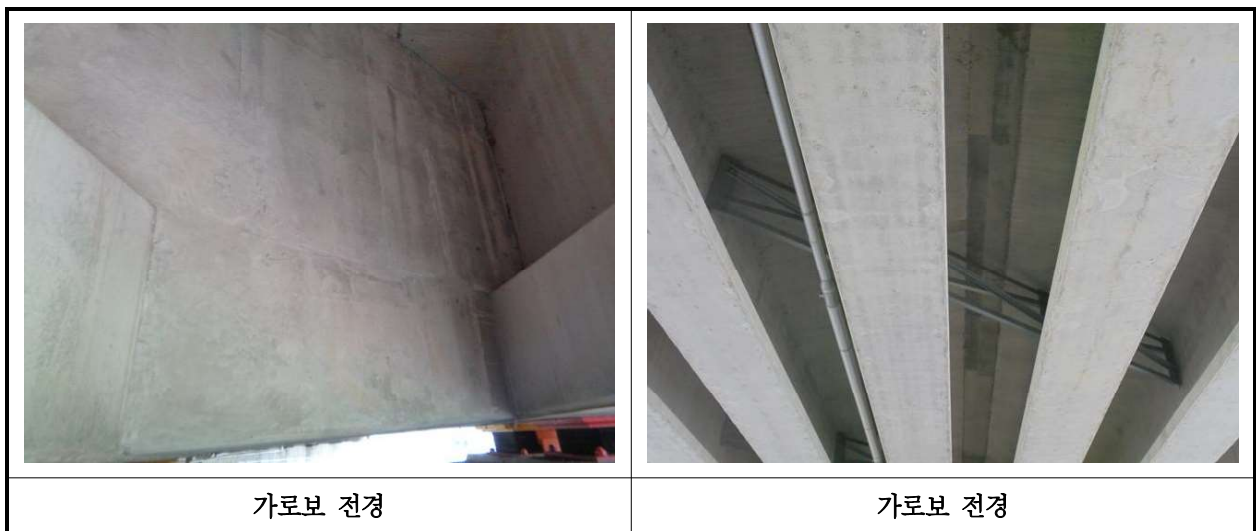
【사진 33.3.6】 가로보 전경

- 가로보에 대한 현장조사 결과, 손상이 없는 양호한 상태로 확인되었다.

- 가로보는 현재 손상이 없는 양호한 상태이며, 주기적인 점검을 통한 손상의 발생여부 확인 등의 유지관리가 요구된다.

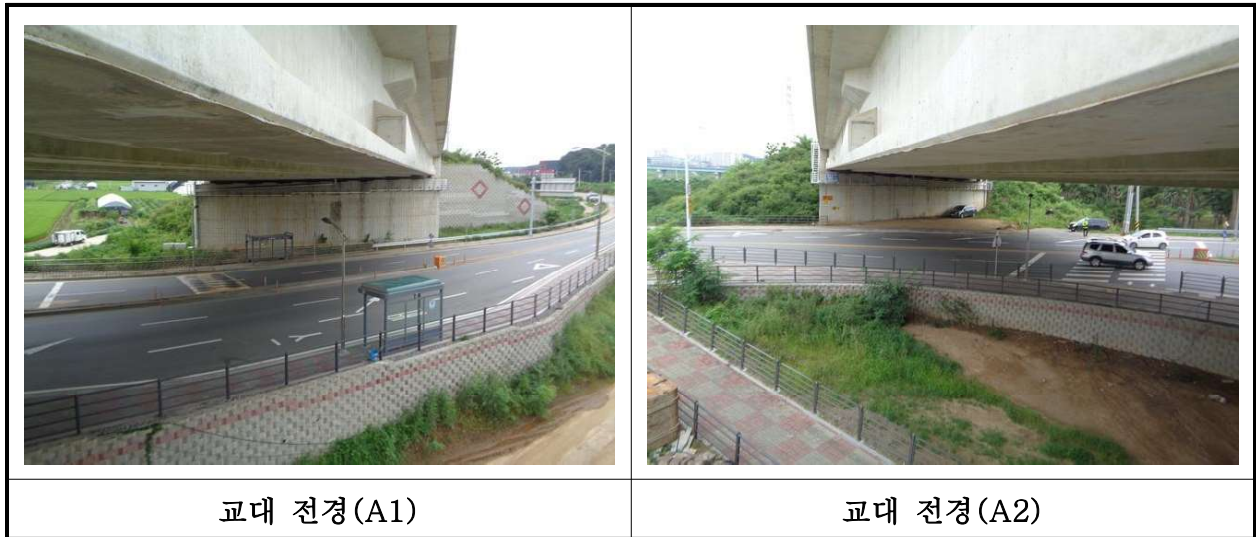
【사진 33.3.8】 교대 전경

- 교대 A1, A2에 대한 현장조사 결과 폭 0.3mm 미만 균열 및 망상균열, 균열부 백태, 체수흔적 등의 손상이 발생한 것으로 조사되었다.

- 교대에 신축이음을 통한 우수유입으로 인한 누수흔적이 확인되었고, 그 외의 손상인 균열, 백태의 경우 건조수축, 온도변화, 거푸집 조기탈형, 우수유입 등의 복합적인 원인에 의한 균열로 부재의 내구성 확보 차원의 표면처리 등의 조치가 필요하다.
- 신축이음 하부를 통한 누수에 대해 지속적인 주의관찰을 실시하는 유지관리가 요구된다.

| 구분 | 손상 내용 | 단위 | 물량 | 개소 | 보수방안 | 우선순위 |
|---|---|---|---|---|---|---|
| 교대 | 균열 (0.3mm미만) | m | 15.00 | 5 | 표면처리 | 하자 |
| | 망상균열 | m <sup>2</sup> | 34.80 | 1 | 표면처리 | 하자 |
| | 균열부 백태 | m <sup>2</sup> | 0.15 | 3 | 표면처리 | 하자 |

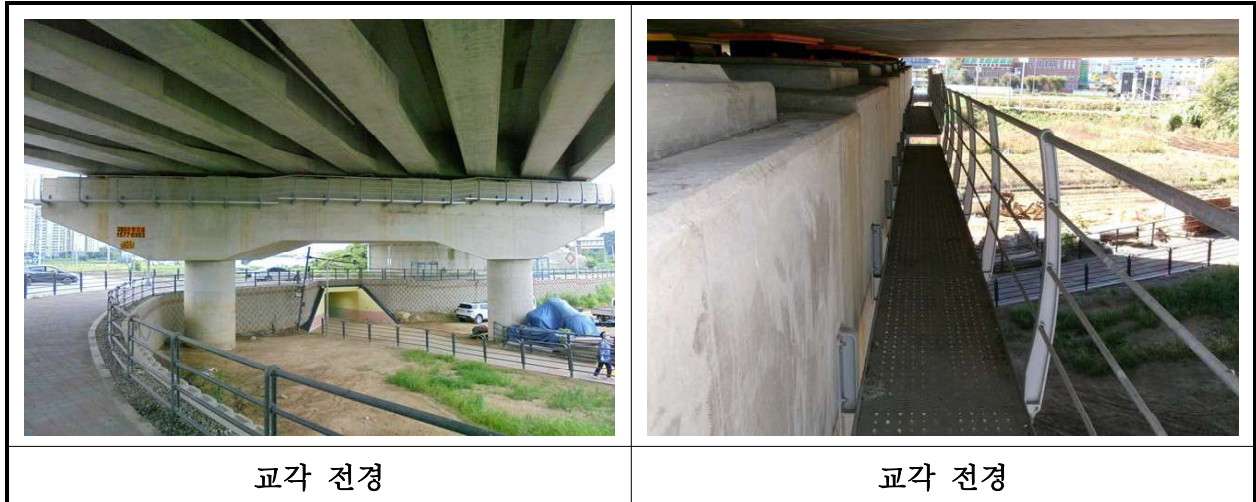
【사진 33.3.10】 교각 전경

- 교각에 대한 현장조사 결과, 폭 0.3mm미만 균열이 조사되었다.

- 교각 코핑부에 발생한 균열은 건조수축, 온도변화, 거푸집 조기탈형 등의 복합적인 원인에 의한 비구조적 소수의 미세균열로 표면보수를 실시하여 내구성 확보가 바람직할 것으로 판단된다.

| 구분 | 손상 내용 | 단위 | 물량 | 개소 | 보수방안 | 우선순위 |
|---|---|---|---|---|---|---|
| 교각 | 균열 (0.3mm미만) | m | 26.00 | 2 | 표면처리 | 하자 |

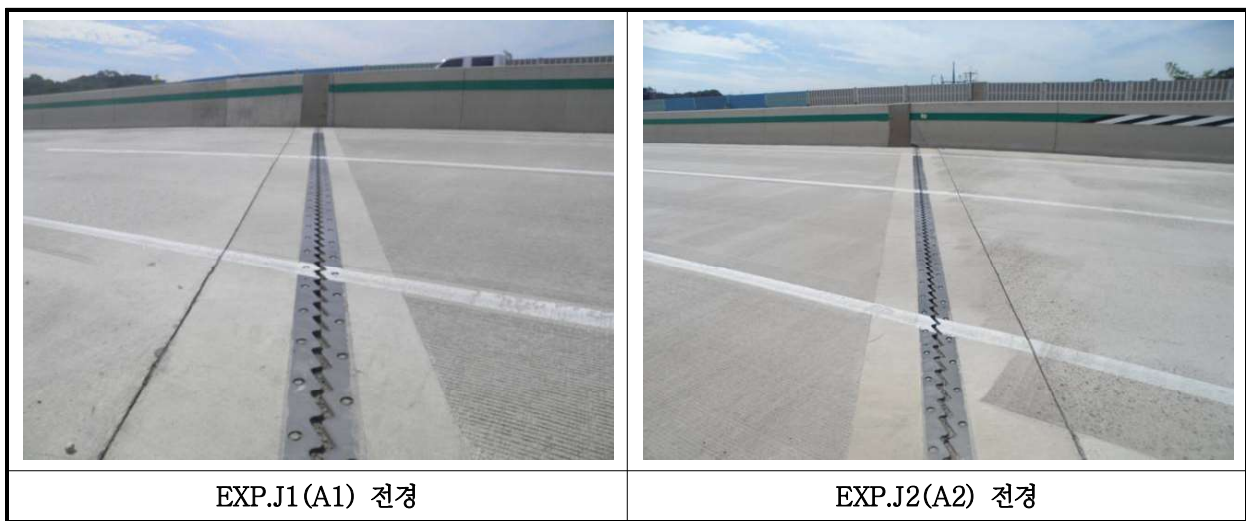
【사진 33.3.16】 신축이음장치 전경

- 신축이음 현장조사 결과 후타재 균열(0.3mm미만) 및 망상균열, 하부 누수, 차수관 앵커탈락 등의 손상이 조사되었다.

- 신축이음에 발생한 후타재 균열, 하부 누수의 경우, 초기 건조수축 균열, 차량 통행하중 및 충격 등으로 인한 손상으로 판단되며, 균열 보수 및 물만이 정비 등의 보수를 실시하는 유지 관리가 필요하다.

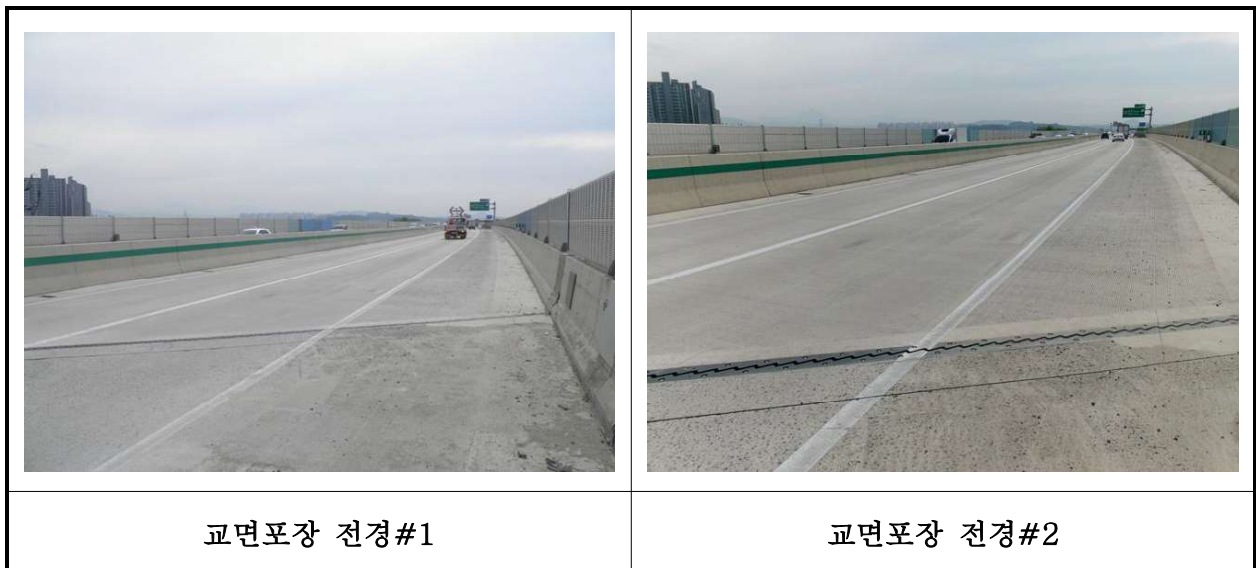
【사진 33.3.19】 교면포장 전경

- 현장조사 결과 포장부 및 접속도로 망상균열이 확인되었다.

- 교면포장은 구매불량에 의한 물고임 현상은 없는 상태이며, 포장부 콘크리트 망상균열이 조사되었다. 상기 손상부는 중차량의 통행 및 다짐불량 등에 의한 복합적인 손상으로, 주행차량의 사용성 확보차원의 보수가 필요할 것으로 사료된다.

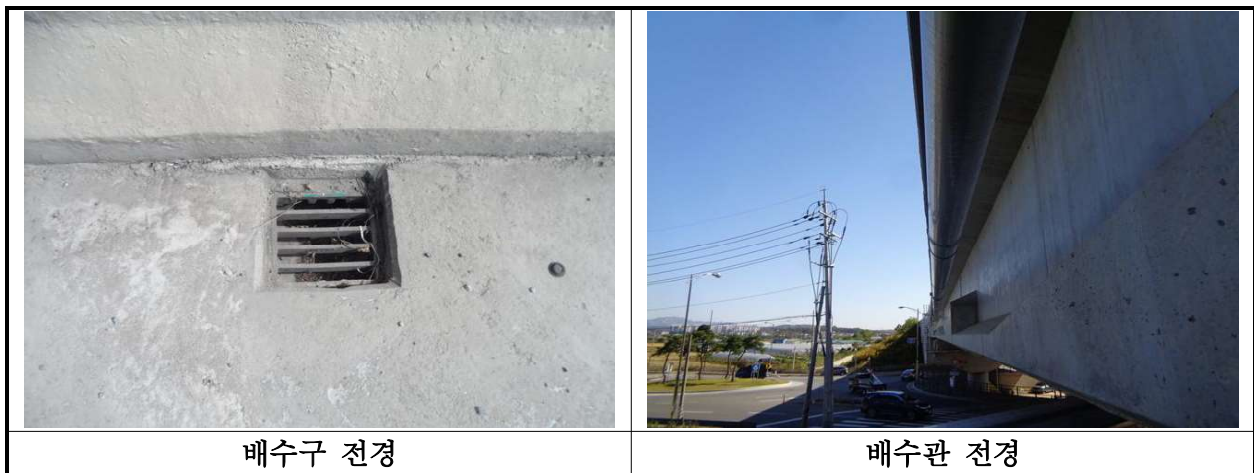
【사진 33.3.21】 배수시설 전경

- 배수시설에 대한 현장조사 결과, 손상이 없는 양호한 상태로 확인되었다.

- 배수구는 현재 양호한 상태이나, 공용기간 경과 및 추량통행에 의한 비산물퇴적 등의 원인으로 이물질퇴적, 그로인한 체수, 배수관 부식 등의 손상이 발생할 수 있으므로, 주기적인 정비를 통한 유지관리가 필요하다.

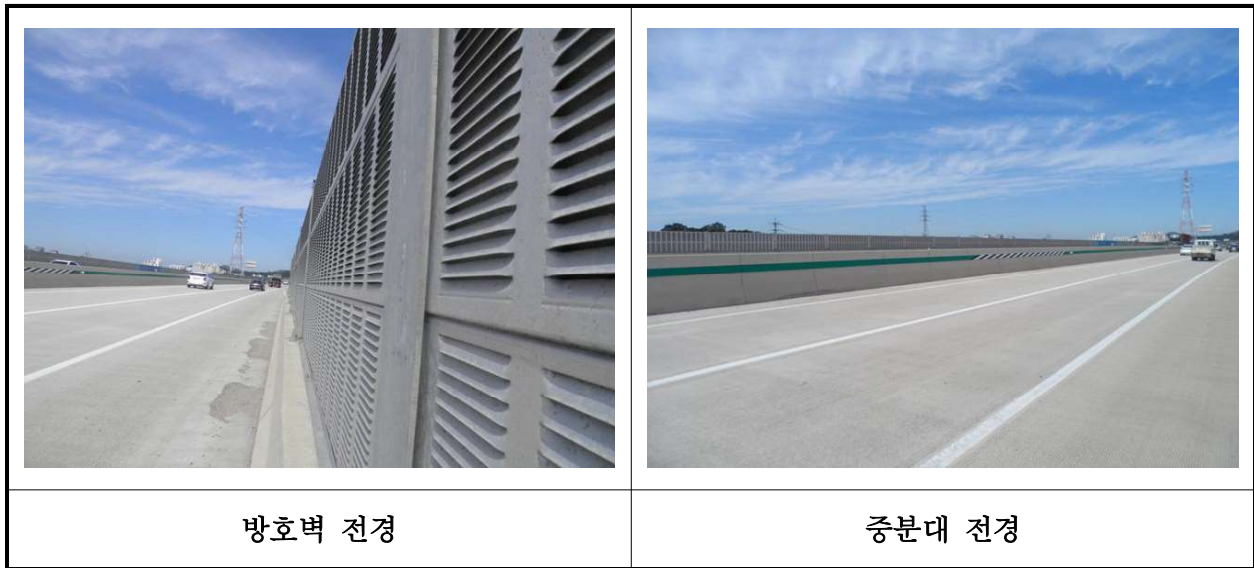
【사진 33.3.23】 방호벽 및 중앙분리대 전경

- 방호벽에 대한 현장조사 결과, 폭 0.3mm미만의 균열 및 백태, 접속부 방호벽 파손, 백태, 단차가 확인되었다.

- 방호벽에 발생한 균열 및 백태, 파손, 단차는 건조수축, 공용기간 증가, 거푸집 조기탈형, 우수유입 등 복합적인 원인에 의한 손상으로 부재의 내구성확보를 위한 표면보수 등의 유지관리가 필요할 것으로 사료된다.

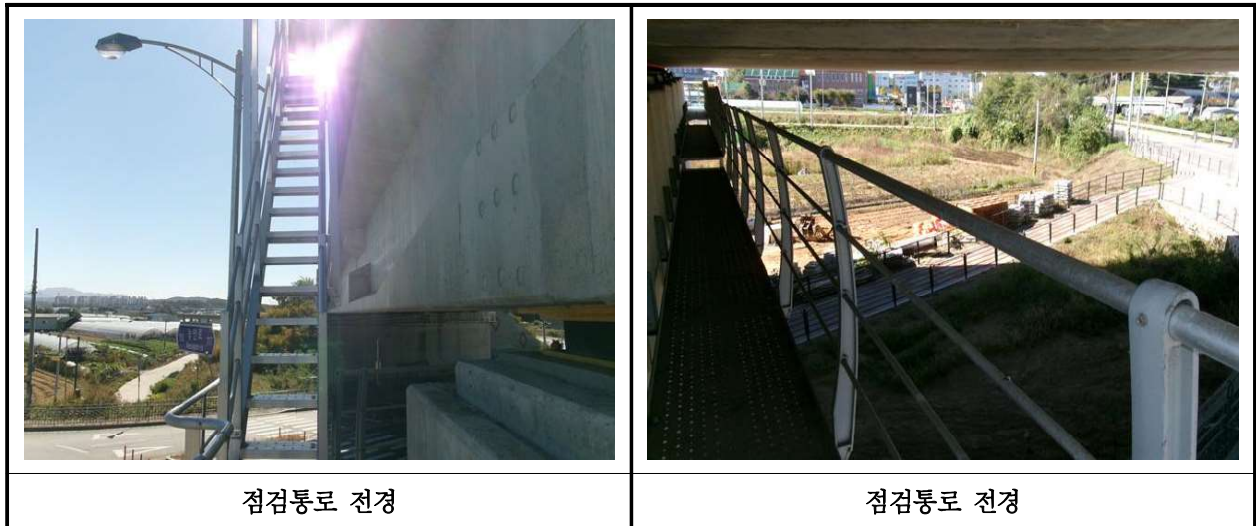
【사진 33.3.25】 교량 점검시설 전경

- 점검시설은 현재 양호한 상태로 확인되었으며, 주기적인 점검을 통한 손상의 발생여부 확인 등의 유지관리가 요구된다.
