## **34. 신공릉천교(서울)**

## 34. 신공릉천교(서울)

본 시설물은 경기도 파주시 조리읍 능안리 23-4에 위치한 교량으로 총 연장 320.0m, 폭 12.3m로 시공되어 있다.

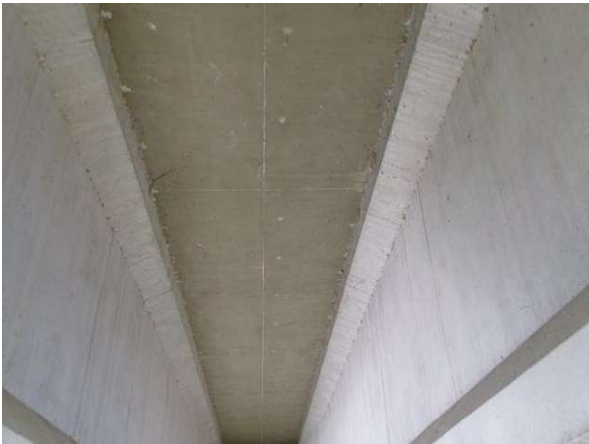
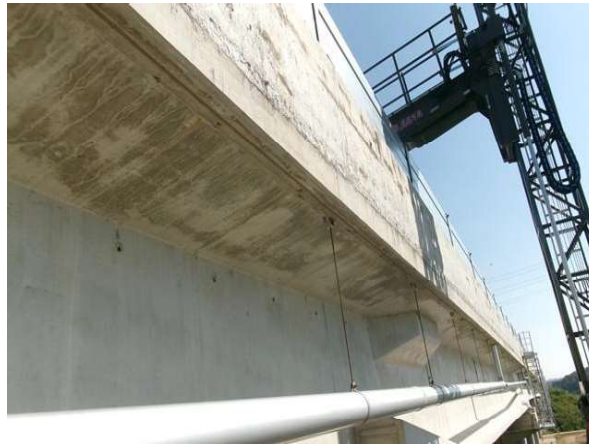
| <p>바닥판 하면 상태양호</p> | <p>바닥판 하면 상태양호</p> |

【사진 34.3.3】 바닥판하면 전경

- 바닥판하면은 현재 손상이 없는 양호한 상태이며, 바닥판하면은 주기적인 점검을 통한 손상의 발생여부 확인 등의 유지관리가 요구된다.

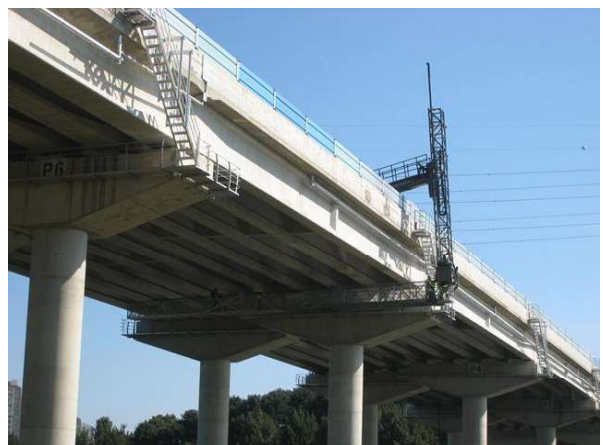
S7-G1 망상균열(2.5×1.0)

【사진 34.3.5】 거더 손상현황

- 거더에 발생한 망상균열 및 파손은 건조수축, 온도변화, 거푸집 조기탈형 등의 복합적인 원인에 의한 손상으로 부재의 내구성 확보 차원의 표면처리, 단면보수 등의 조치가 필요하다.

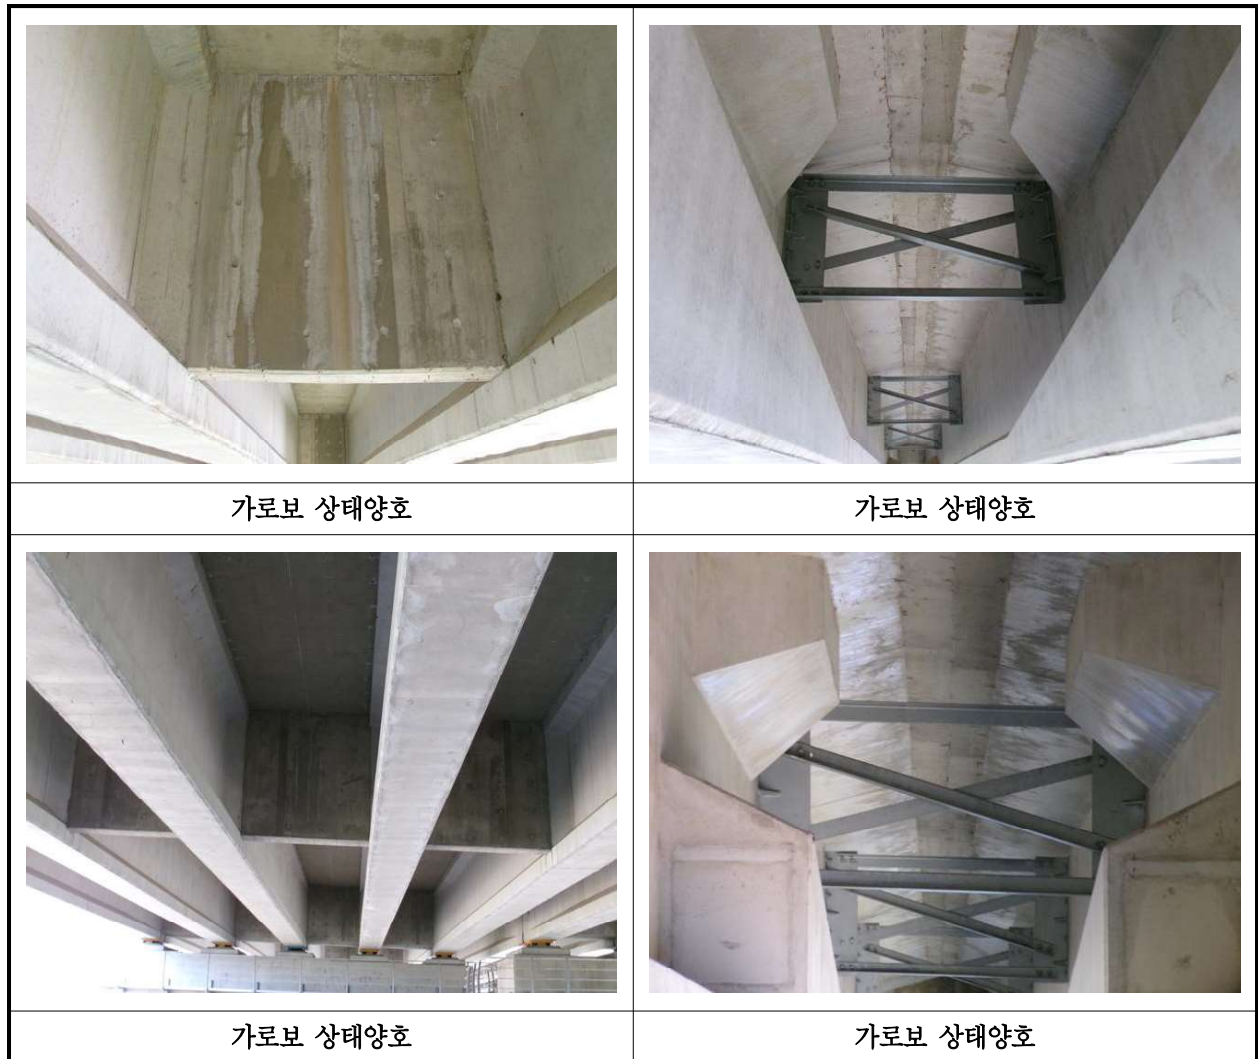
【사진 34.3.7】 가로보 손상현황

- 가로보에 대한 현장조사 결과, 손상이 없는 양호한 상태로 확인되었다.

- 가로보는 현재 손상이 없는 양호한 상태이며, 주기적인 점검을 통한 손상의 발생여부 확인 등의 유지관리가 요구된다.

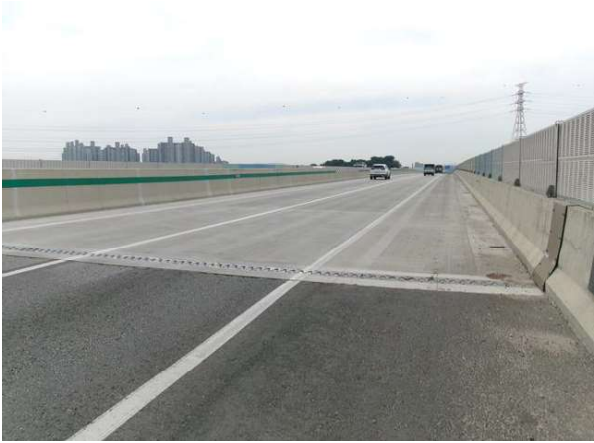
| S4 포장 균열 | S8 교면포장 상태양호 |

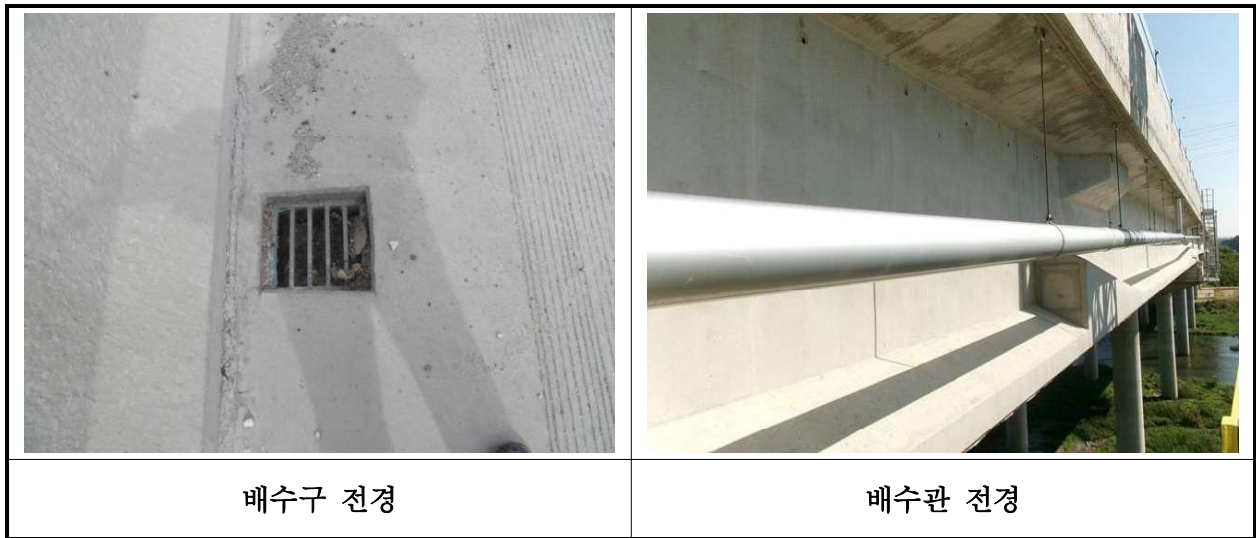
【사진 34.3.21】 배수시설 전경

- 신공릉천교(서울)의 상부는 그레이팅 덮개로 마감된 배수구가 하부는 육교형 배수관이 시공되어있고, 교량의 횡단구배 특성에 따라 교량의 좌측에 배수시설이 설치되어 있다.
- 배수시설에 대한 외관조사는 도보 및 굴절차를 이용한 근접조사를 실시하였다.

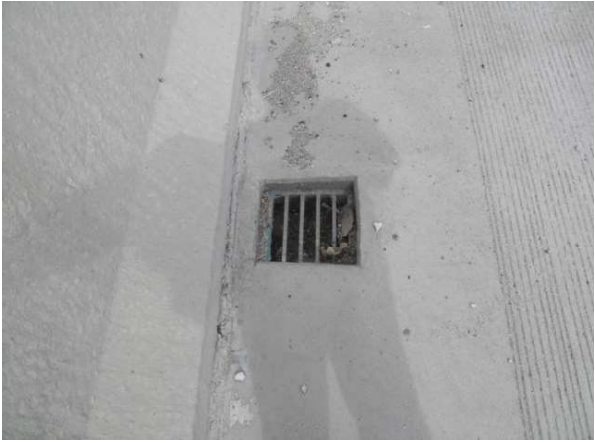
- 배수시설에 대한 현장조사 결과, 배수관 이음부에 누수가 발생한 것으로 조사되었다.

| <p>S1 배수관 이음부 누수</p> | <p>배수구 상태양호</p> |

- 배수관 이음부 누수가 발생하였고, 접합부 열화 및 이물질퇴적에 의한 체수 등의 원인으로 발생한 것으로 판단되며, 경미한 손상으로 주의관찰 후 진전, 추가손상 발생시 일괄보수하는 유지관리가 요망된다.
- 배수구는 현재 양호한 상태이나, 공용기간 경과 및 추량통행에 의한 비산물퇴적 등의 원인으로 이물질퇴적, 그로인한 체수, 배수관 부식 등의 손상이 발생할 수 있으므로, 주기적인 정비를 통한 유지관리가 필요하다.

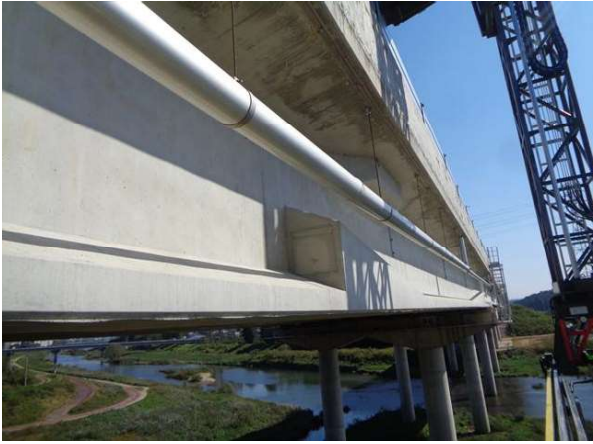
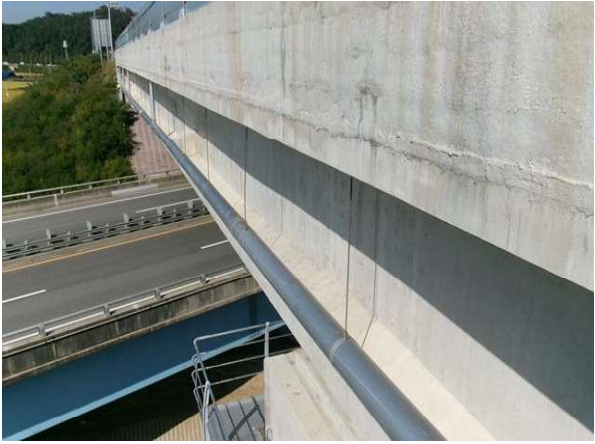
| <p>배수관 상태양호</p> | <p>배수관 상태양호</p> |

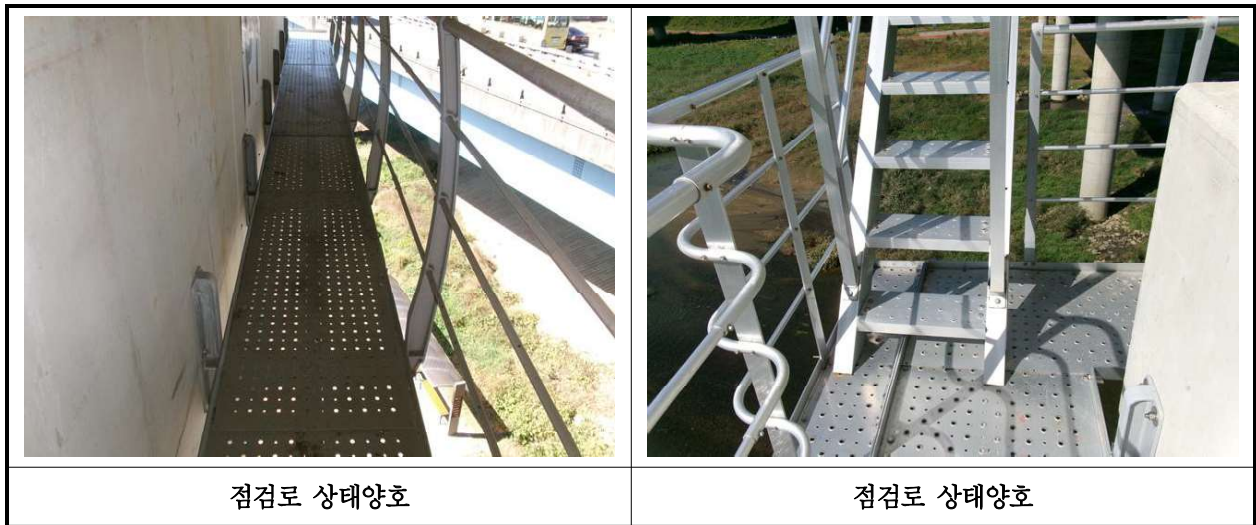
【사진 34.3.26】 교량 점검시설 손상현황

- 점검시설은 현재 양호한 상태로 확인되었으며, 주기적인 점검을 통한 손상의 발생여부 확인 등의 유지관리가 요구된다.
