## **35. 신공릉천교(문산)**

## 35. 신공릉천교(문산)

본 시설물은 경기도 파주시 조리읍 능안리 23-4에 위치한 교량으로 총 연장 326.0m, 폭 12.3m로 시공되어 있다.

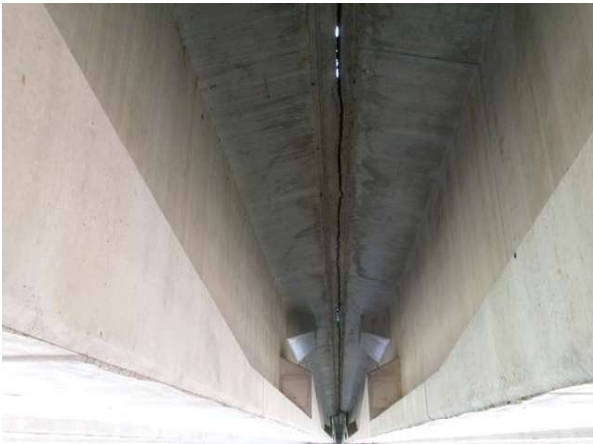
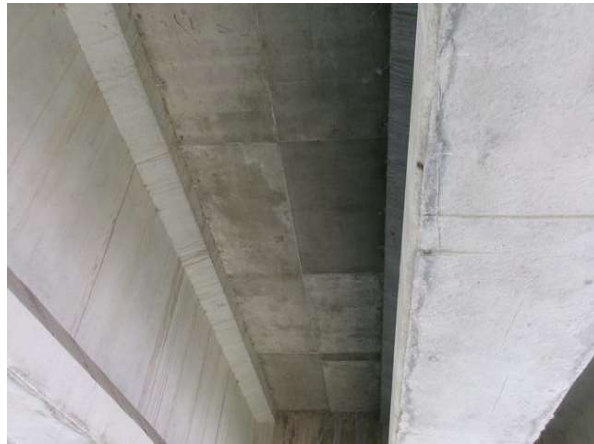
【사진 35.3.3】 바닥판하면 전경

- 바닥판 하면 현장조사 결과 손상이 없는 양호한 상태로 조사되었다.

| <p>바닥판 하면 상태양호</p> | <p>바닥판 하면 상태양호</p> |

- 바닥판하면은 현재 손상이 없는 양호한 상태이며, 바닥판하면은 주기적인 점검을 통한 손상의 발생여부 확인 등의 유지관리가 요구된다.

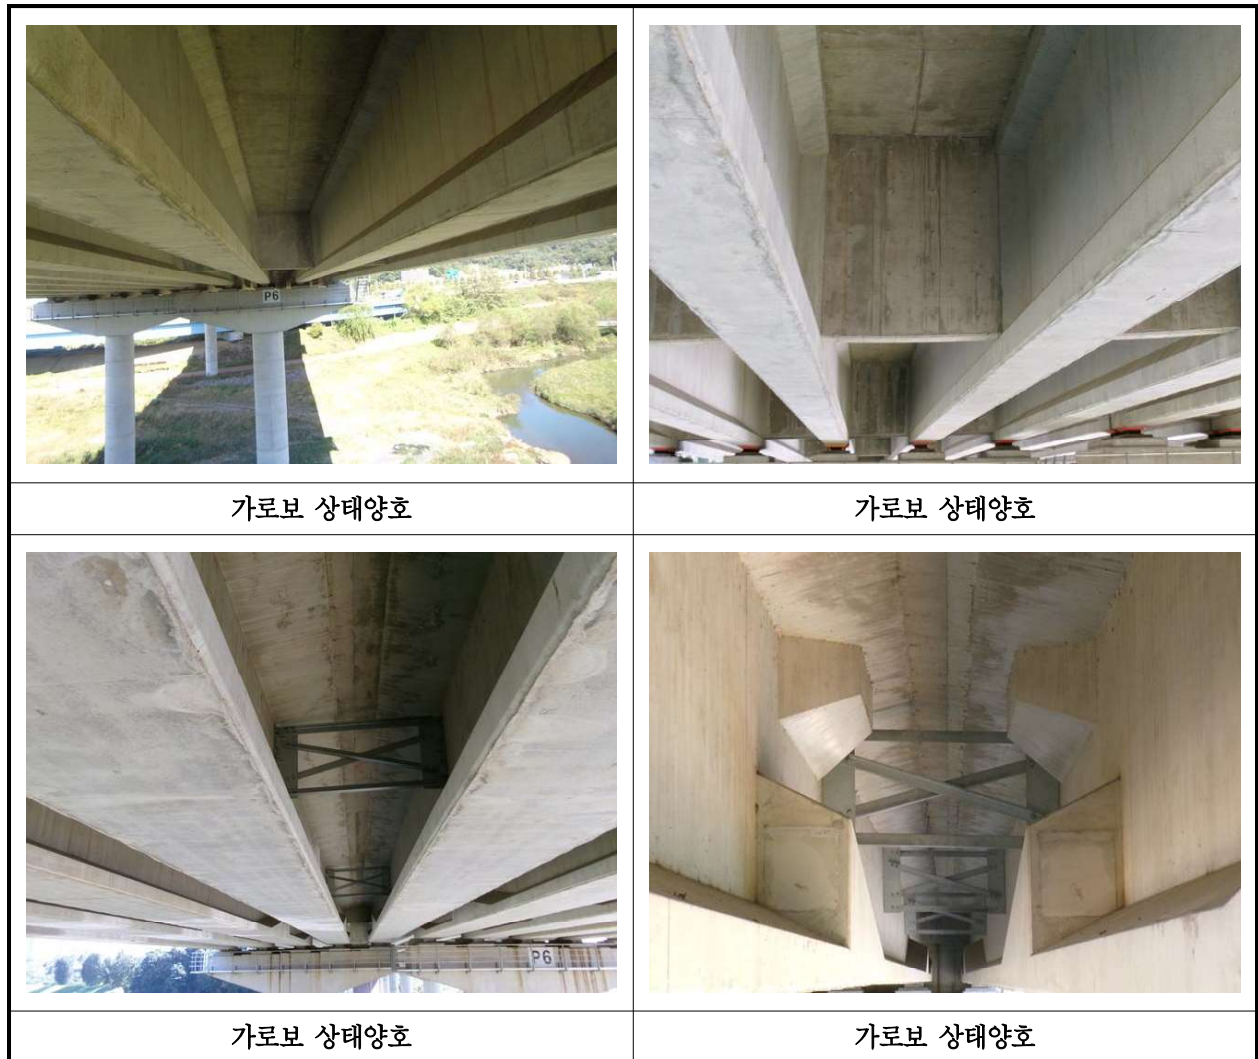
【사진 35.3.7】 가로보 손상현황

- 가로보에 대한 현장조사 결과, 손상이 없는 양호한 상태로 확인되었다.

- 가로보는 현재 손상이 없는 양호한 상태이며, 주기적인 점검을 통한 손상의 발생여부 확인 등의 유지관리가 요구된다.

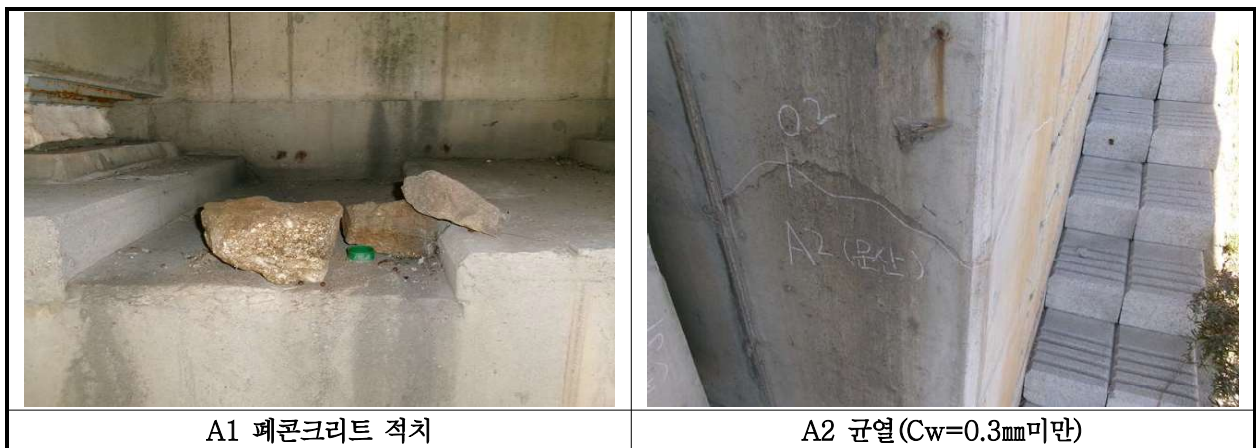
【사진 35.3.9】 교대 손상현황

- 교대 A1, A2에 대한 현장조사 결과 폭 0.3mm 미만 균열, 실란트 파손, 법면 토사유실 및 몰탈 파손 등의 손상이 조사되었다.

- 교대에 균열, 실란트 파손의 경우 건조수축, 온도변화, 거푸집 조기탈형, 우수유입 등의 복합적인 원인에 의한 균열로 부재의 내구성 확보 차원의 표면처리, 실란트 충전 등의 조치가 필요하다.
- 법면 토사유실은 측면 및 신축이음을 통한 우수유입에 의한 손상으로 판단되며, 즉각보수 보다는 주기적인 점검을 실시하고, 추가 진전시 보수를 실시하는 유지관리가 요망된다.

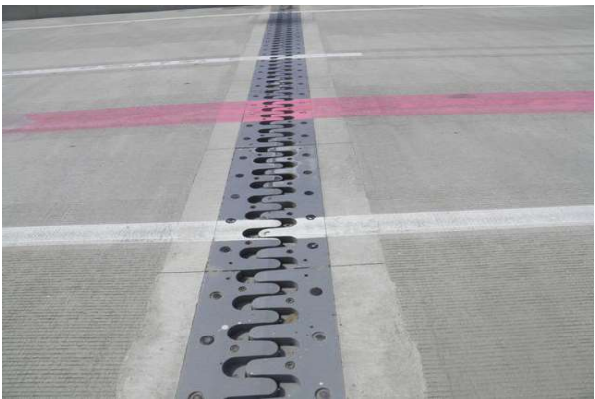
| A2 본체 볼트 탈락(2EA) | P3 상태양호 |

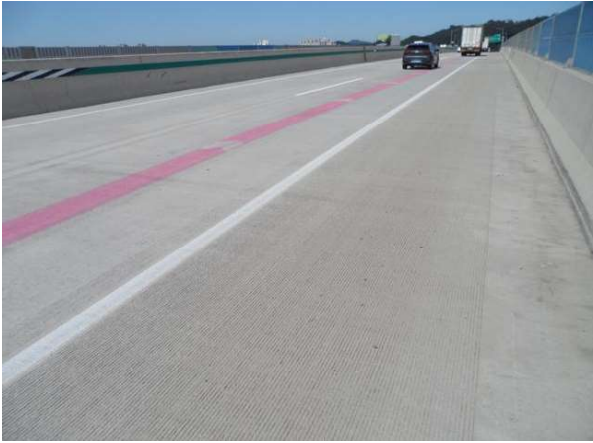
| S3 포장 상태양호 | S4 포장 상태양호 |

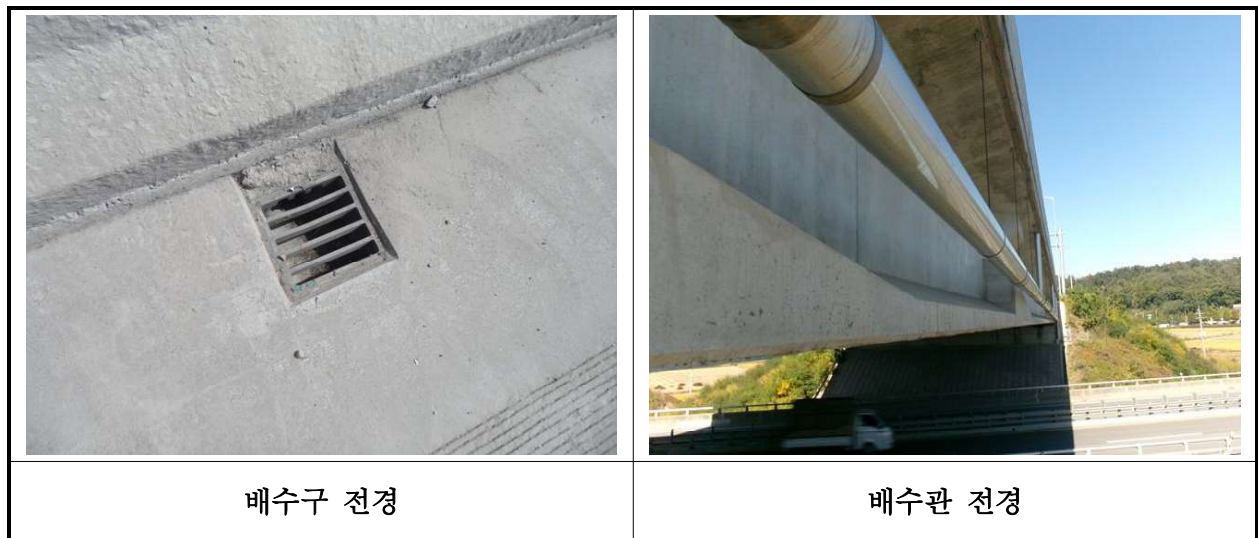
【사진 35.3.21】 배수시설 전경

- 배수시설에 대한 현장조사 결과, 손상이 없는 양호한 상태로 조사되었다.

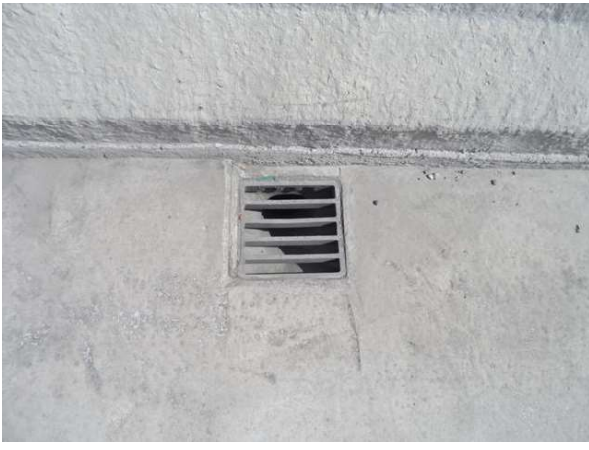
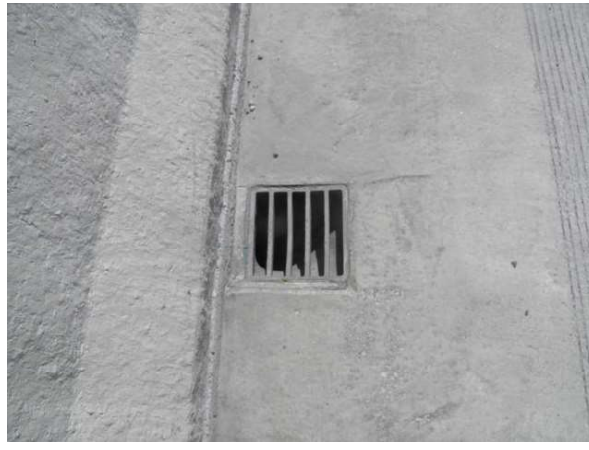
【사진 35.3.22】 배수시설 손상현황

| <p>배수구 상태양호</p> | <p>배수구 상태양호</p> |

- 배수구는 현재 양호한 상태이나, 공용기간 경과 및 추량통행에 의한 비산물퇴적 등의 원인으로 이물질퇴적, 그로인한 체수, 배수관 부식 등의 손상이 발생할 수 있으므로, 주기적인 정비를 통한 유지관리가 필요하다.

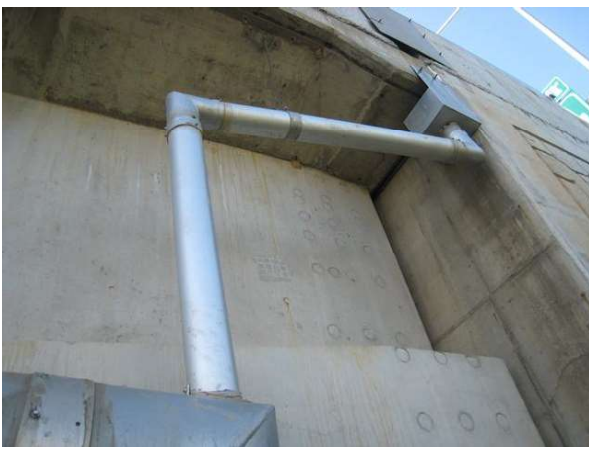
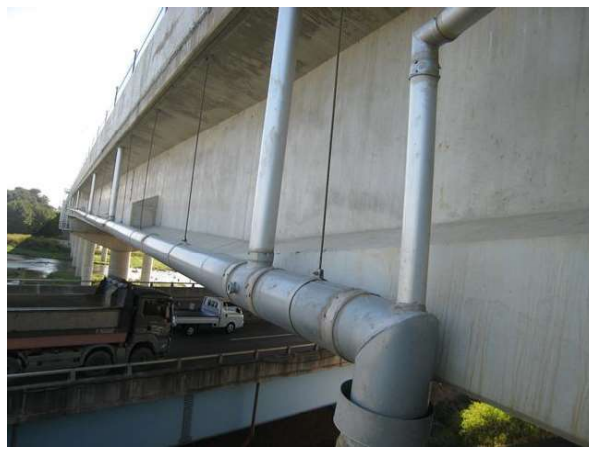
| <p>배수관 상태양호</p> | <p>배수관 상태양호</p> |

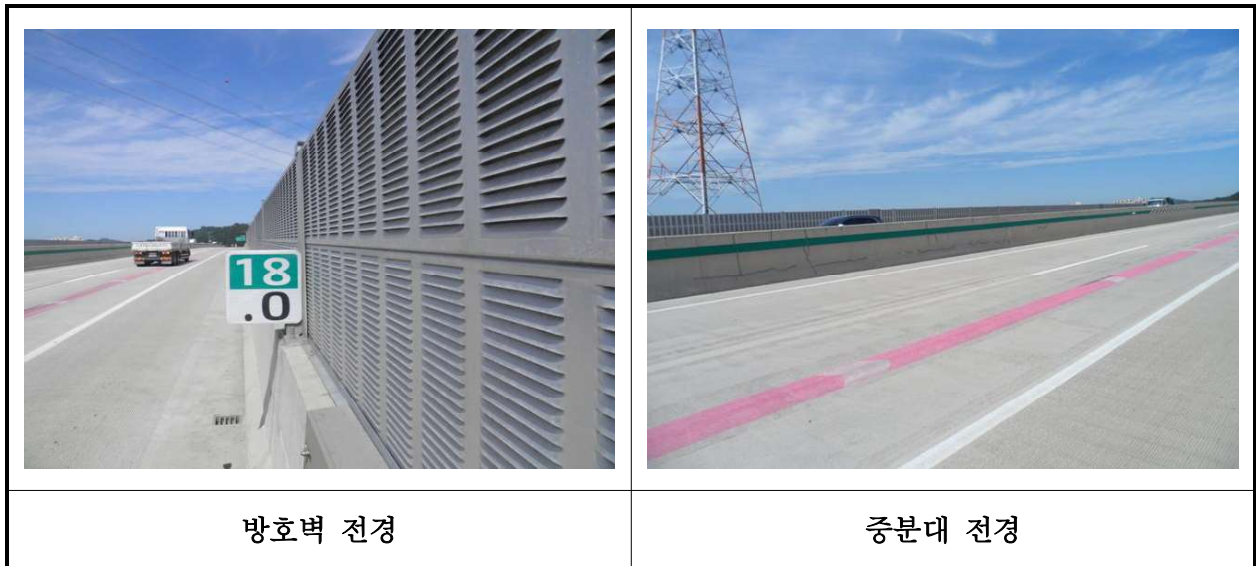
【사진 35.3.23】 방호벽 및 중앙분리대 전경

- 방호벽에 대한 현장조사 결과, 중앙분리대 균열 및 균열부 백태가 확인되었다.

- 방호벽에 발생한 균열 및 균열부 백태, 박리는 건조수축, 공용기간 증가, 우수유입 등에 의한 손상으로 현재 경미한 상태로 시급한 보수 보다는 손상의 진전시, 신규 손상 발생 시 일괄보수를 실시하는 유지관리가 필요하다.

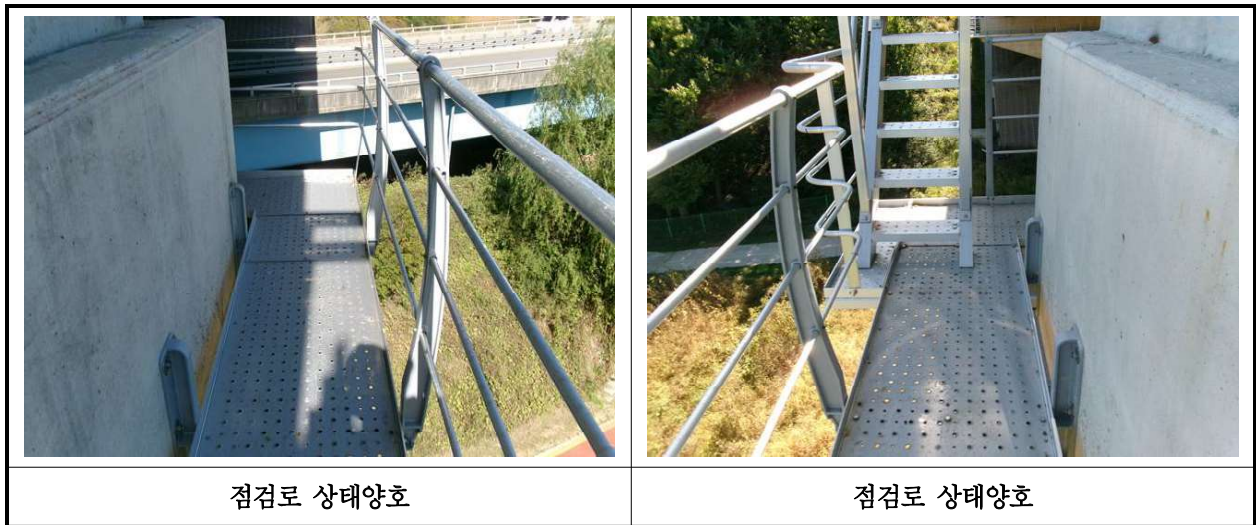
【사진 35.3.26】 교량 점검시설 손상현황

- 점검시설은 현재 양호한 상태로 확인되었으며, 주기적인 점검을 통한 손상의 발생여부 확인 등의 유지관리가 요구된다.
