## **38. 덕은교**

### 38.1 시설물의 개요

본 시설물은 경기도 파주시 월릉면 덕은리 14-2에 위치한 교량으로 총 연장 50.6m, 폭 24.3m로 시공되어 있다.

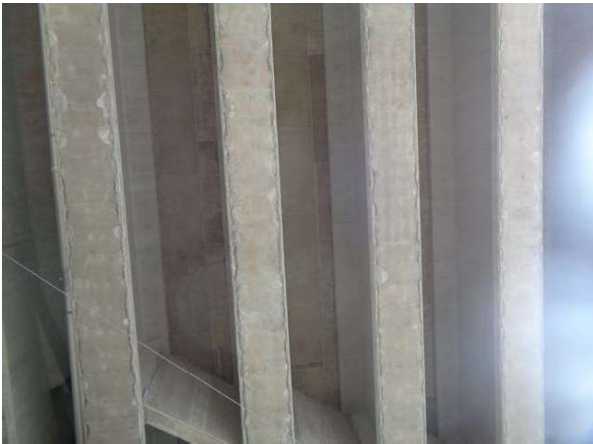
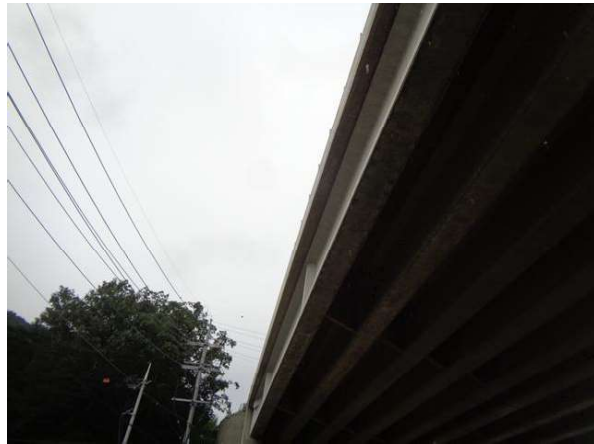
【사진 38.3.3】 바닥판하면(서울방향) 전경

- 바닥판 하면 외관조사 결과 손상이 없는 양호한 상태로 조사되었다.

| <p>바닥판 하면(서울방향) 상태양호</p> | <p>바닥판 하면(서울방향) 상태양호</p> |

- 바닥판하면은 현재 손상이 없는 양호한 상태이며, 바닥판하면은 주기적인 점검을 통한 손상의 발생여부 확인 등의 유지관리가 요구된다.

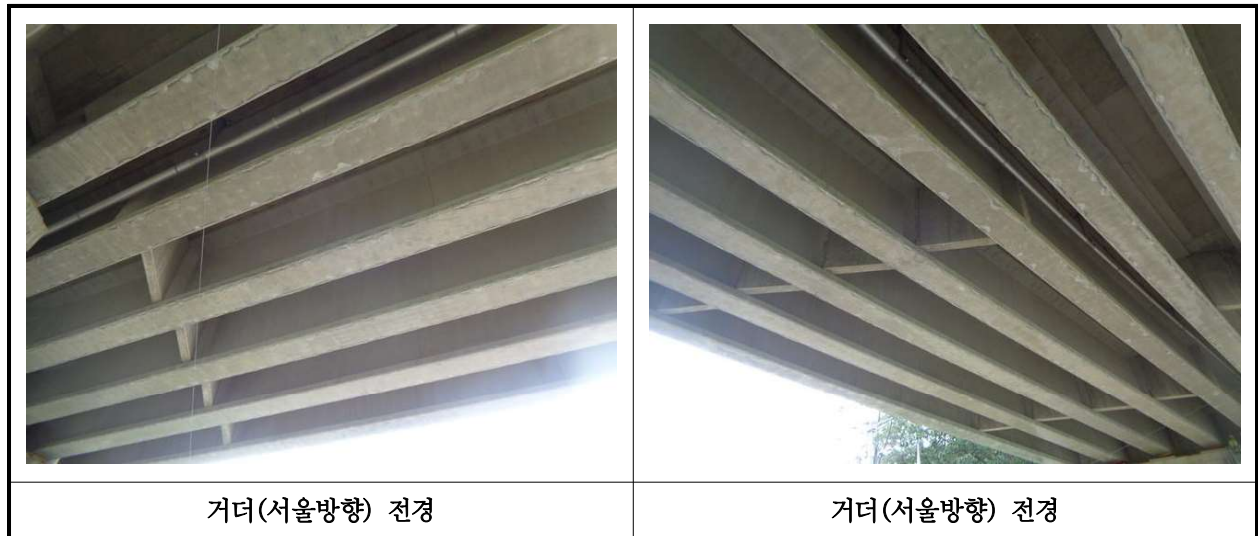
【사진 38.3.4】 거더(서울방향) 전경

- 거더에 대한 현장조사 결과 손상이 없는 양호한 상태로 조사되었다.

- 거더는 현재 손상이 없는 양호한 상태이며, 거더는 주기적인 점검을 통한 손상의 발생여부 확인 등의 유지관리가 요구된다.

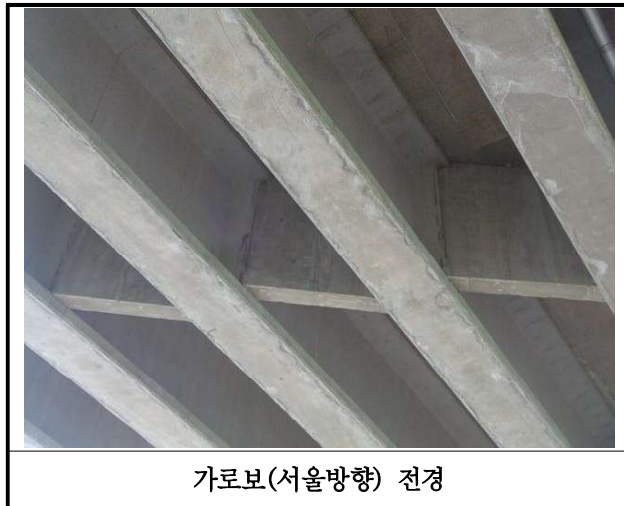
【사진 38.3.6】 가로보(서울방향) 전경

- 가로보에 대한 현장조사 결과, 손상이 없는 양호한 상태로 확인되었다.

- 가로보는 현재 손상이 없는 양호한 상태이며, 주기적인 점검을 통한 손상의 발생여부 확인 등의 유지관리가 요구된다.

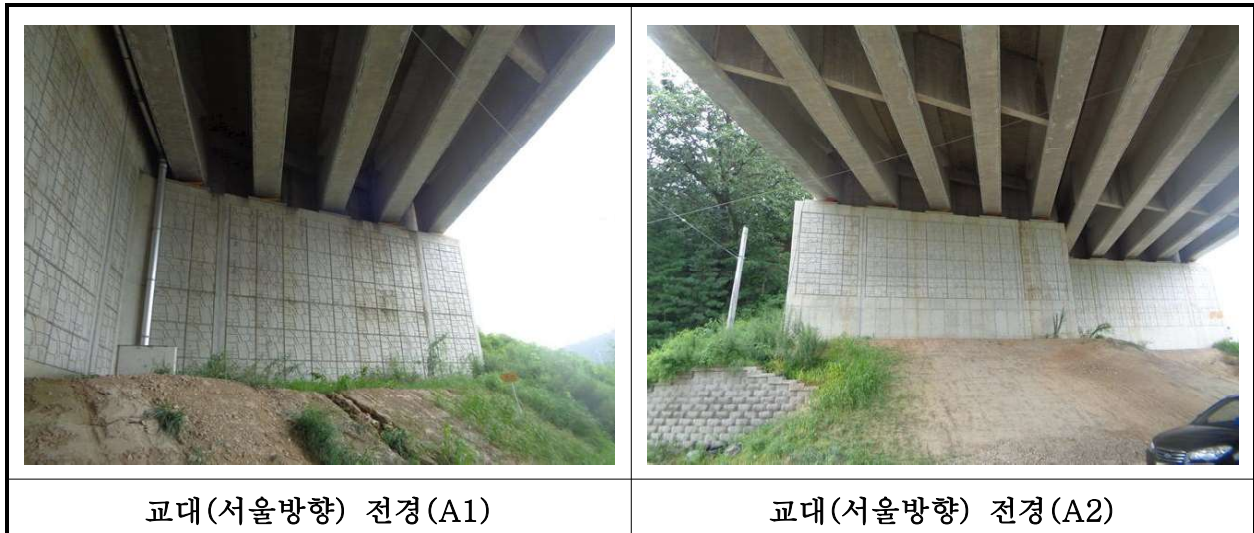
【사진 38.3.8】 교대(서울방향) 전경

- 교대 A1, A2에 대한 외관조사 결과 기 손상인 폭 0.3mm 미만 보수부 재균열 균열 등의 손상이 발생한 것으로 조사되었다. 손상의 진전 및 신규손상은 없는 것으로 확인되었다.

- 교대에 기 손상인 균열이 확인되었고 손상의 진전 및 신규 손상은 없는 것으로 확인되었다. 손상부는 건조수축, 공용기간 증가, 우수유입 등에 의한 손상으로 부재의 내구성 확보 차원의 표면처리 등의 유지관리가 필요한 것으로 사료된다.

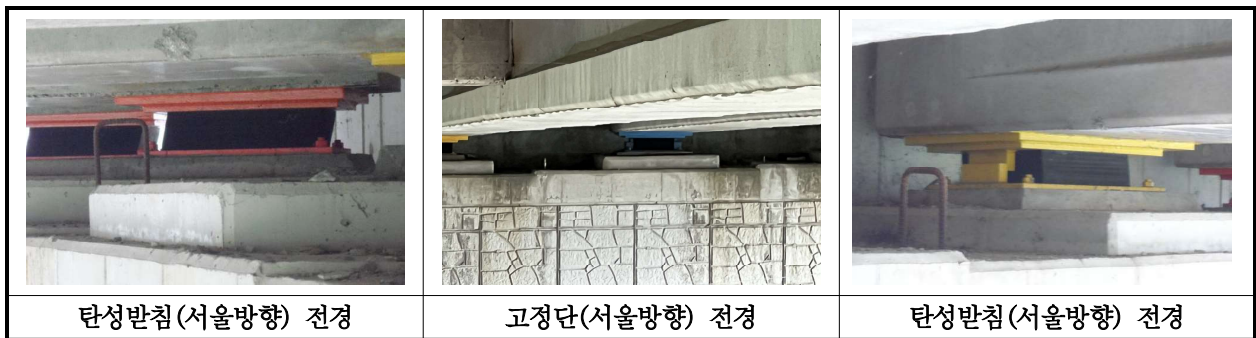
탄성받침(서울방향) 전경

고정단(서울방향) 전경

- 교량받침 현장조사 결과 손상이 없는 양호한 상태로 조사되었다.

- 교량받침의 현장조사결과, 손상이 없는 양호한 상태로 조사되었으나, 주기적인 점검을 통한 신규손상의 발생 등에 대한 유지관리가 필요하다고 판단된다.

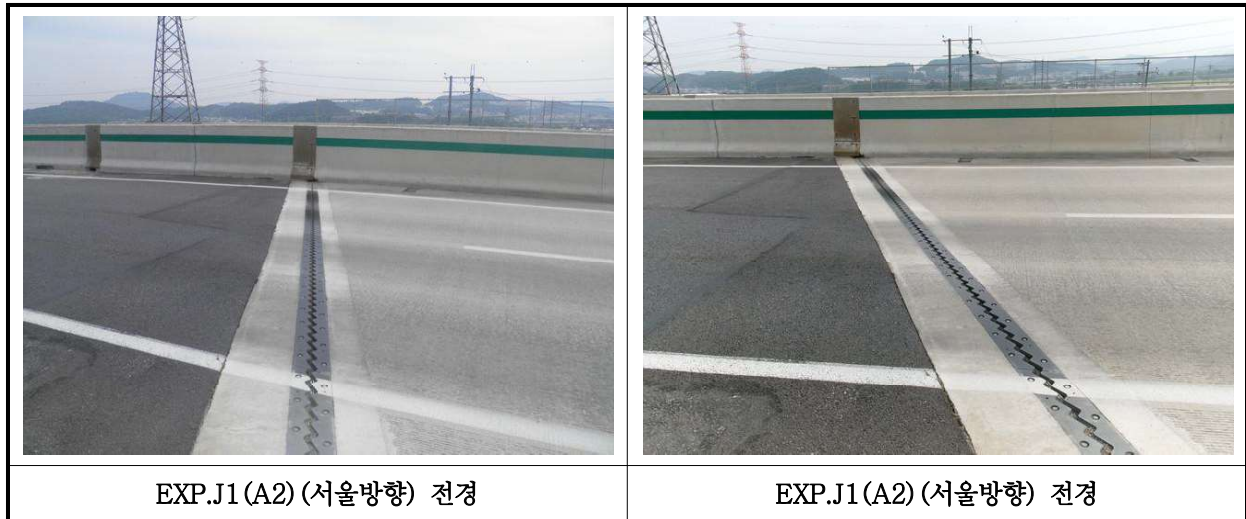
【사진 38.3.14】 신축이음장치 전경

- 신축이음 현장조사 결과 기 손상인 후타재 파손 등의 손상이 조사되었고, 0.3mm미만의 후타재 균열이 신규 조사되었다.

- 신축이음에 발생한 후타재 균열, 후타재 파손의 경우 초기 건조수축, 차량 통행하중 및 충격 등으로 인한 손상으로 판단되며, 표면처리 및 단면보수를 실시하는 유지관리가 필요하다. 본체에서는 차량통행으로 인한 분산먼지, 우수에 의한 갯길측 체수 등에 의한 본체 부식 등의 손상의 추가적으로 발생할 가능성이 있으므로, 주기적인 정비를 통한 유지관리가 필요하다.

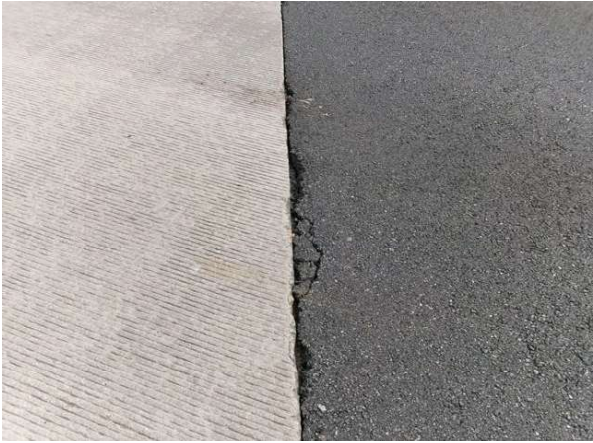
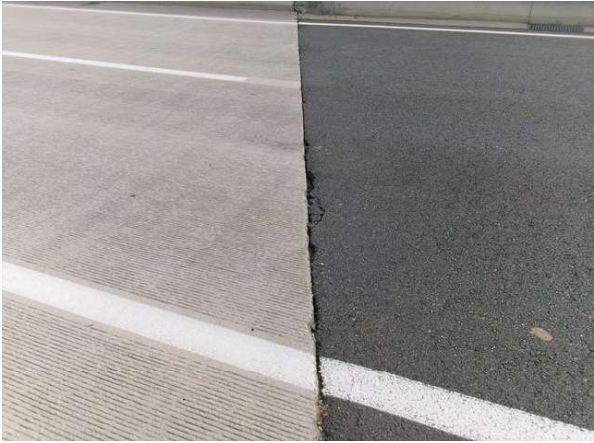
【사진 38.3.18】 교면포장(서울방향) 손상현황

| 교면포장 S1 접속부아스콘 파손(0.2m×1.0m) | 교면포장 S1 접속부 아스콘 파손(0.2m×1.0m) |

- 교면포장에 기 손상인 접속부 이격이 조사되었고, 신규로 접속부 아스콘 파손이 조사되었다. 손상부는 시공 마감불량 등에 의한 손상으로 판단되며 부재의 사용성 확보차원의 충전보수 및 단면보수가 필요할 것으로 사료된다.

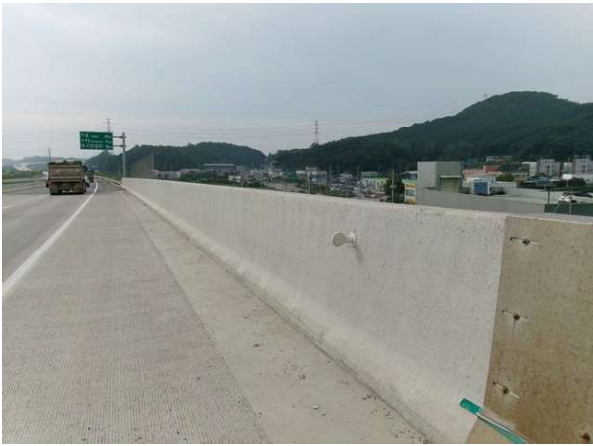
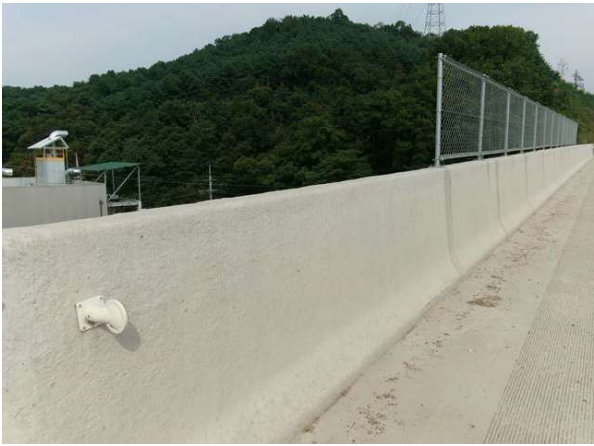
【사진 38.3.22】 방호벽 및 중앙분리대 손상현황

| 방호벽(서울방향) 상태양호 | 방호벽(서울방향) 상태양호 |

- 방호벽은 현재 손상이 없는 양호한 상태이며, 주기적인 점검을 통한 손상의 발생여부 확인 등의 유지관리가 요구된다.

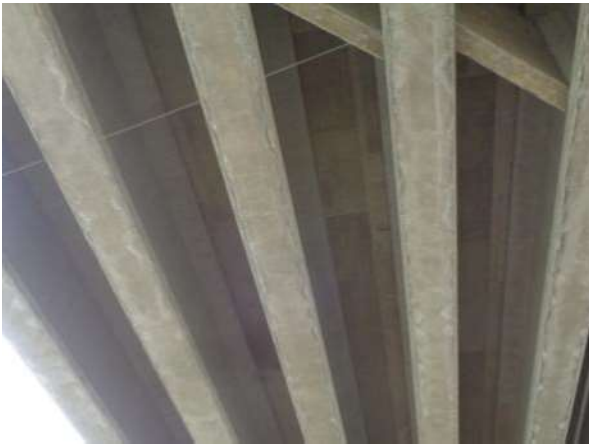
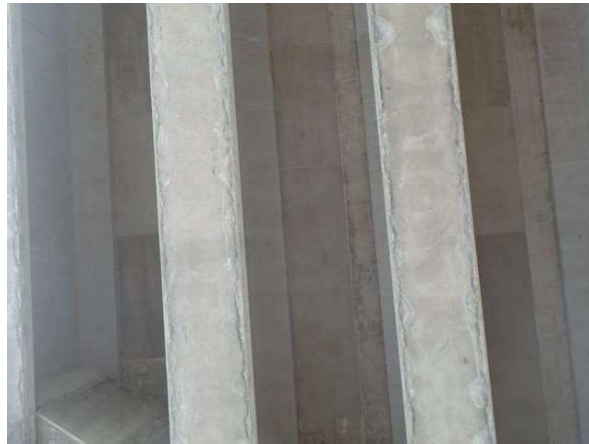
【사진 38.3.24】 바닥판하면(문산방향) 전경

| <p>바닥판 하면(문산방향) 상태양호</p> | <p>바닥판 하면(문산방향) 상태양호</p> |

- 바닥판하면은 현재 손상이 없는 양호한 상태이며, 바닥판하면은 주기적인 점검을 통한 손상의 발생여부 확인 등의 유지관리가 요구된다.
