## 1. 강매교

## 손상현황 사진

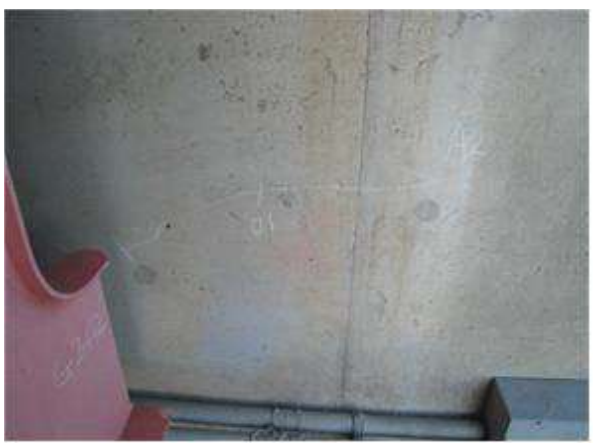
A2 균열(폭 0.2mm/1.0m)

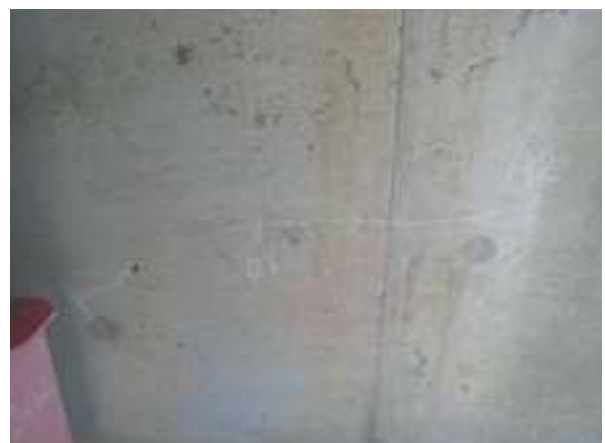
A2 균열(폭 0.2mm/1.0m)

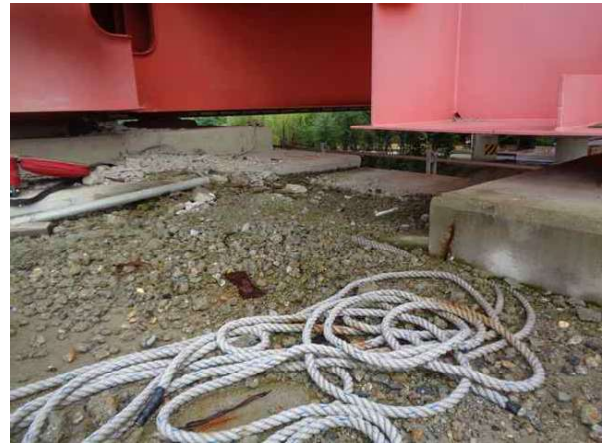
P2 코핑부 상면 폐코크리트 적치

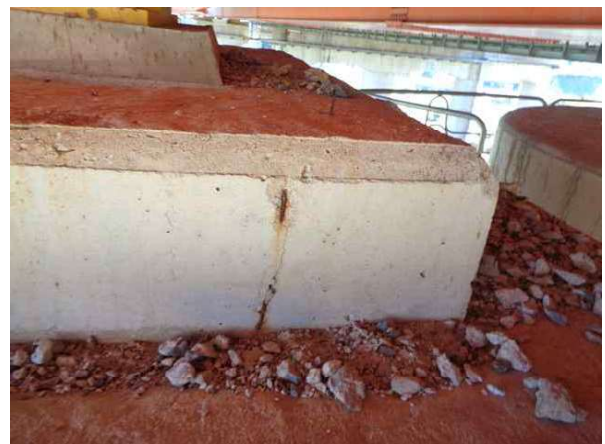
P1-Sh1 받침콘크리트 파손 (0.1m×0.3m)

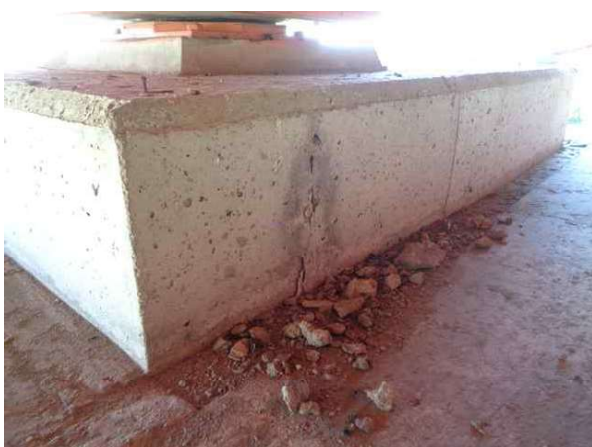
P35-Sh1 받침콘크리트 파손 (0.1m×0.3m×2EA)

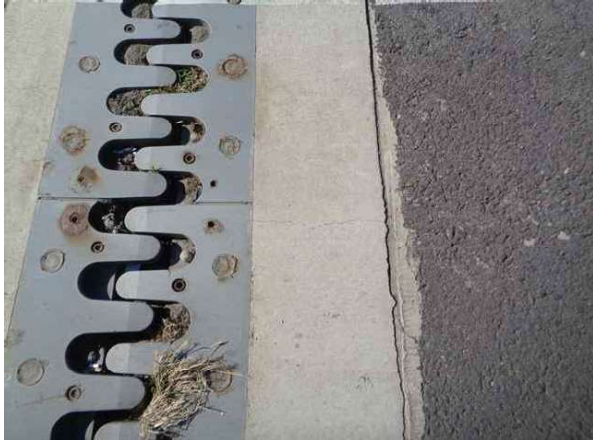
A2 후타재 균열 (0.2mm/0.3m×10EA)

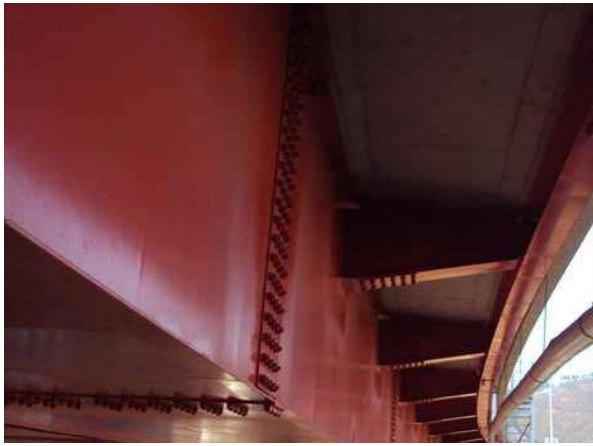
바닥판 하면 상태양호

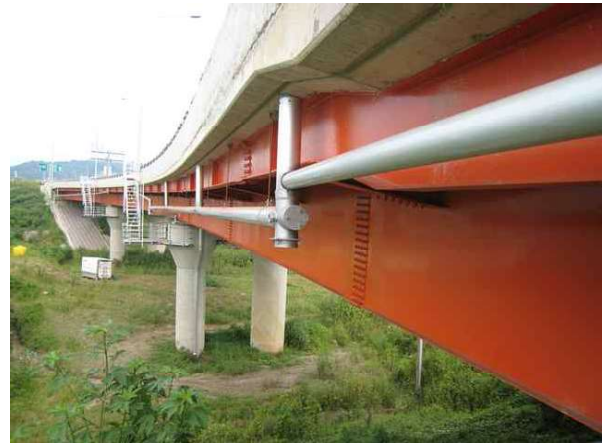
바닥판 하면 상태양호

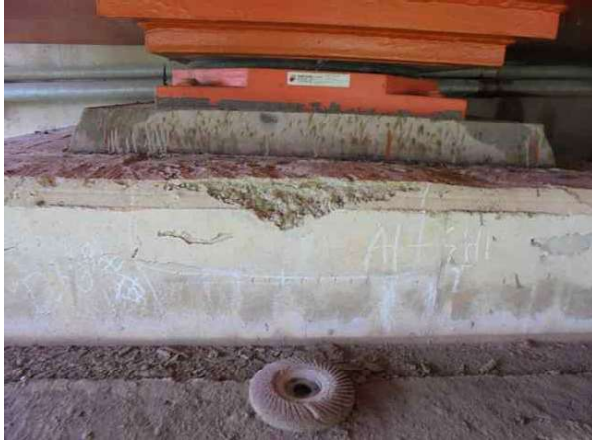
A1-Sh1 받침콘크리트  
재료분리 (0.1m×0.2m)-금회

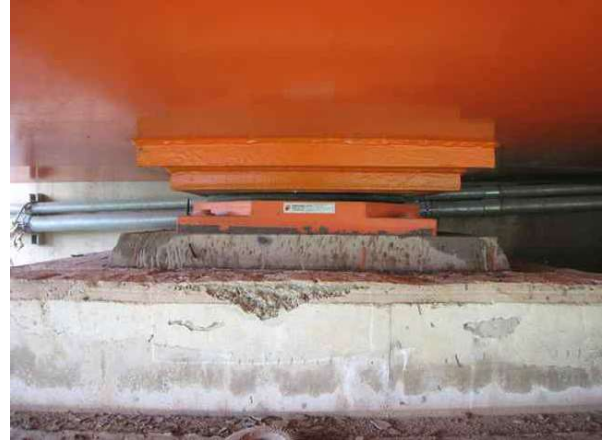
A1-Sh1 받침콘크리트  
재료분리 (0.1m×0.2m)-21년 하반기

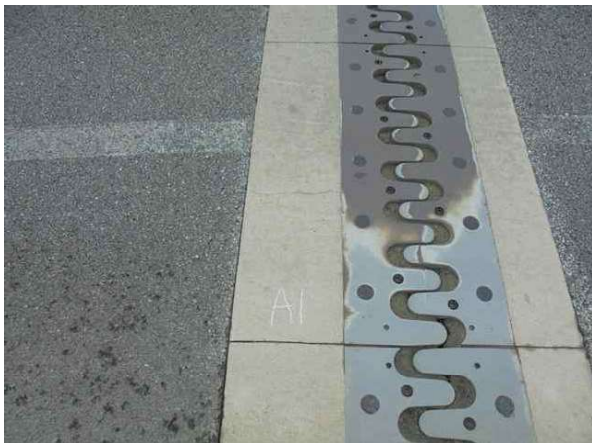
A1 후타재 균열 (0.3mm/0.25m×4EA)

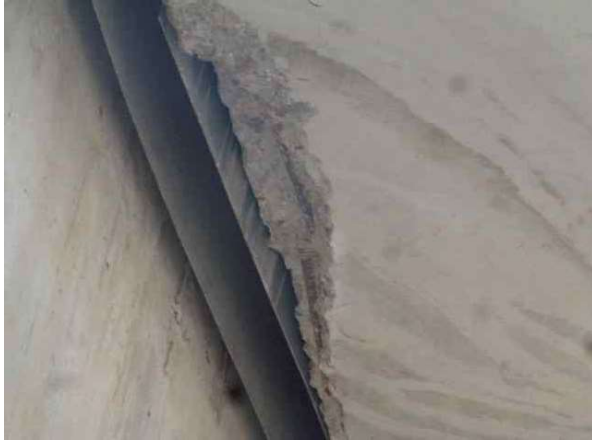
S4 파손 및 철근노출 (0.2m×1.0m)

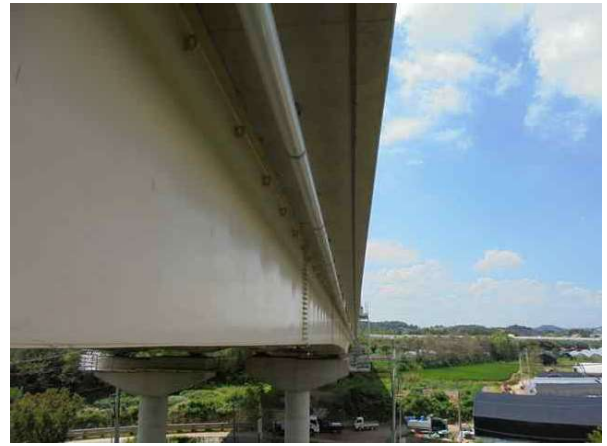
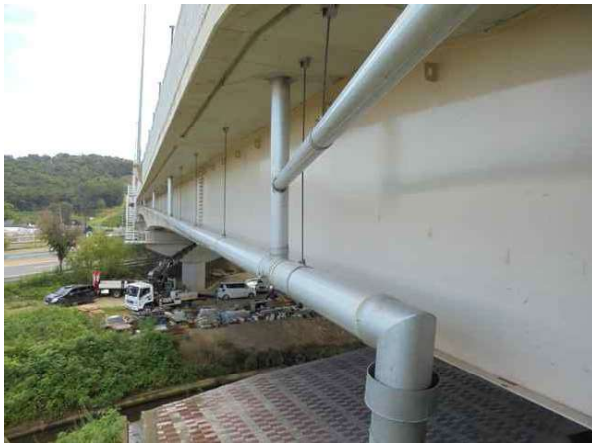
배수관 상태 양호

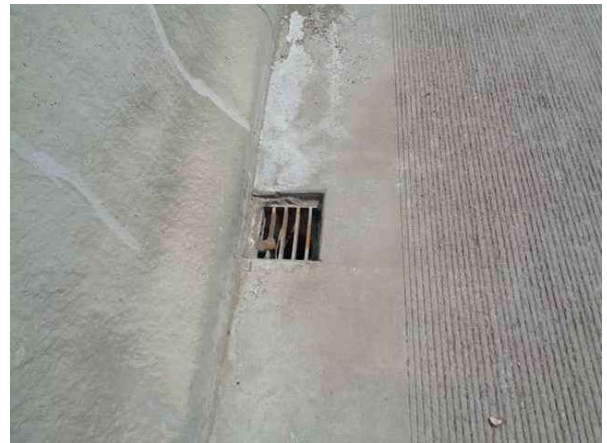
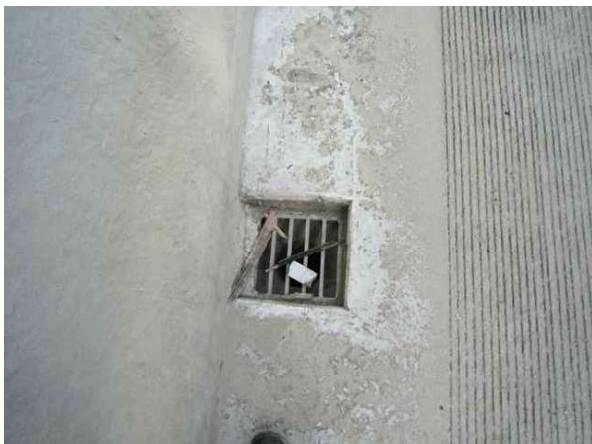
배수구 상태 양호

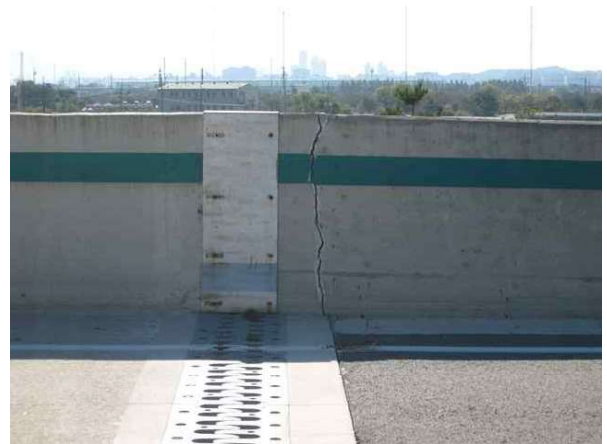
S1 중분대 접속부 A1측 파손

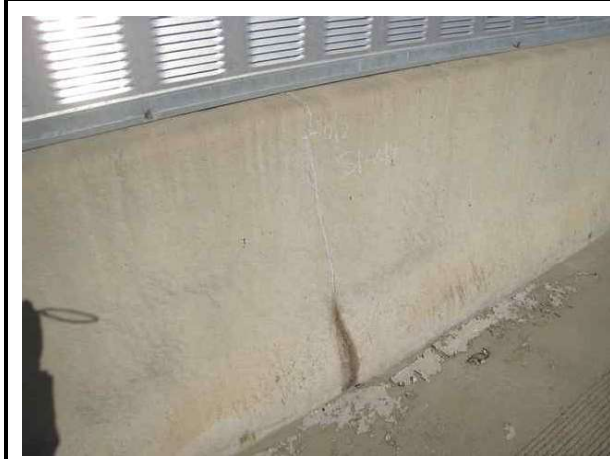
S1 방호벽 균열(0.2mm)

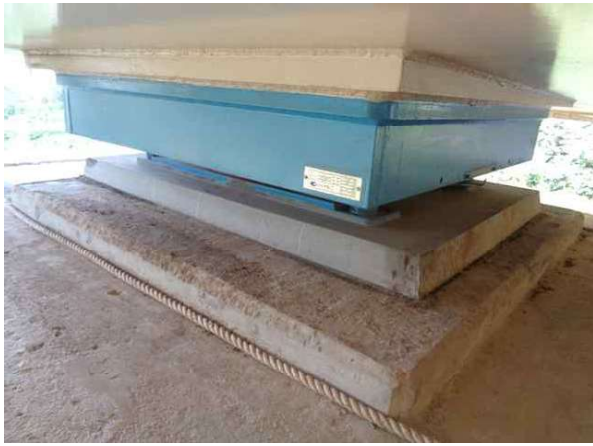
P1-Sh1 무수축물탈 균열 (0.1mm/0.2m×8EA)

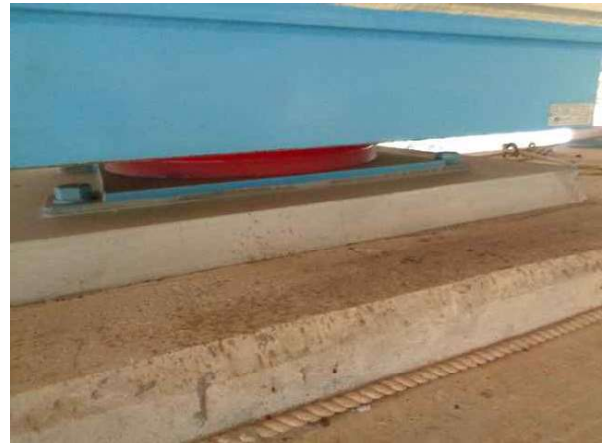
P1-Sh2 무수축물탈 균열 (0.1mm/0.2m×8EA)

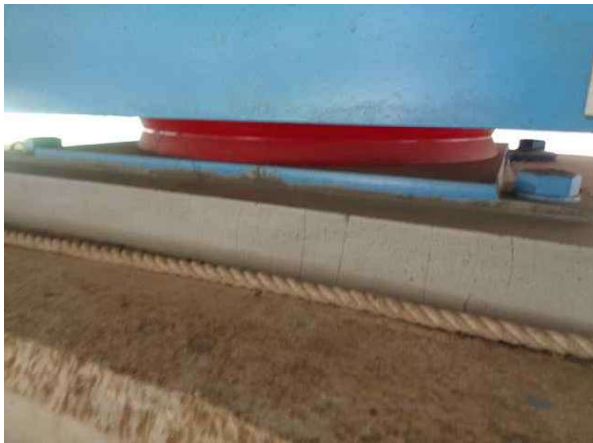
P1-Sh3 무수축물탈 균열 (0.1mm/0.2m×8EA)

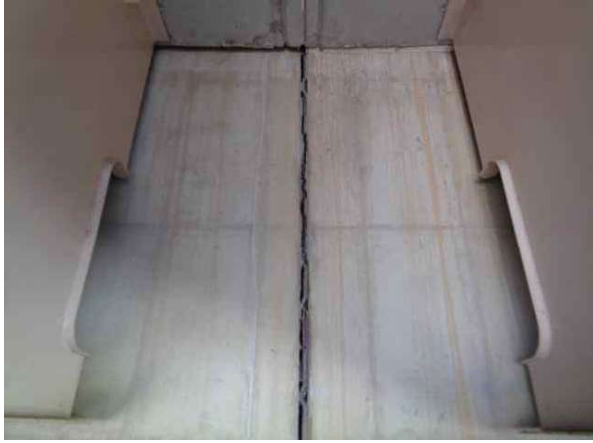
A1 실란트 파손(6.0m) - 금회

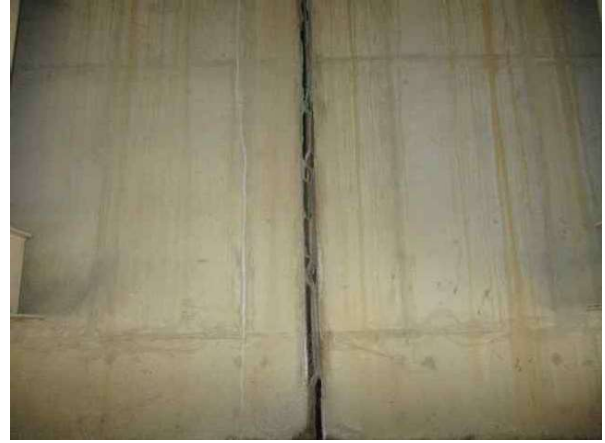
A1 실란트 파손(6.0m) - 22년 상반기

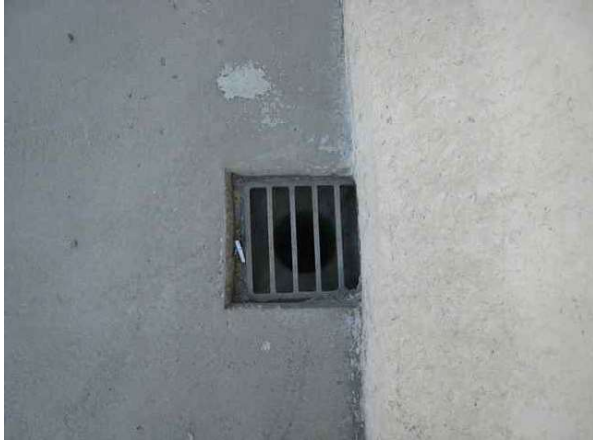
배수구 상태 양호 - 금회

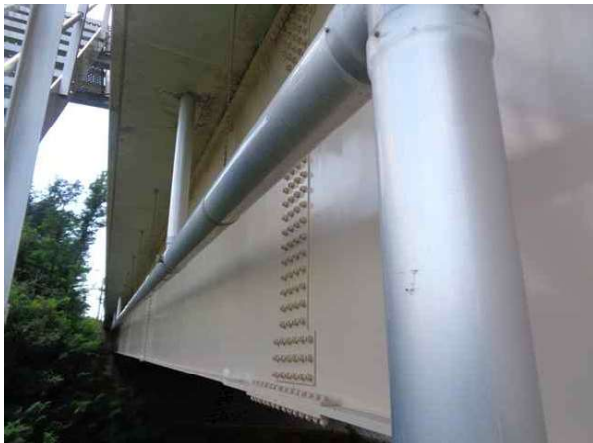
배수관 상태 양호 - 금회

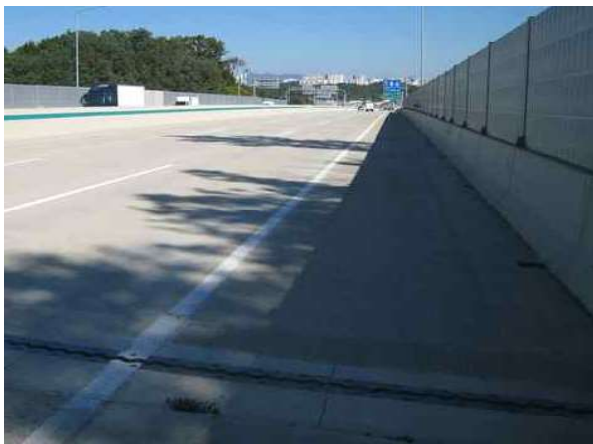
방호벽 상태양호 - 금회

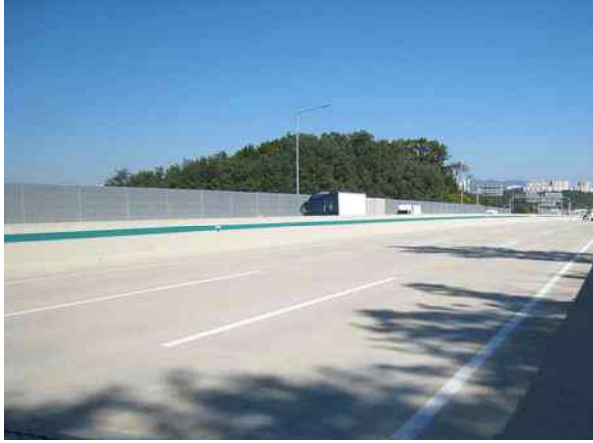
중분대 상태양호 - 금회

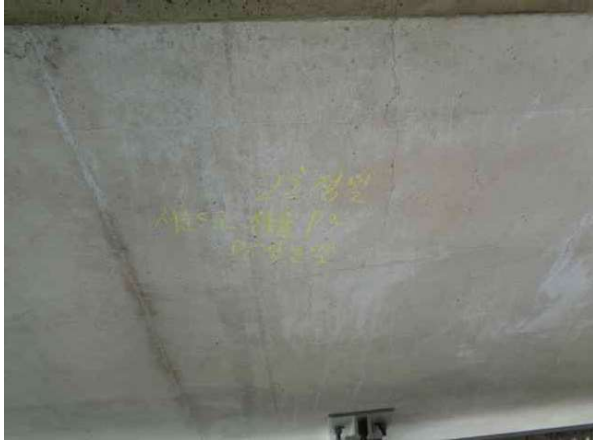
P2 콘크리트 망상균열 (6.0m×1.0m)

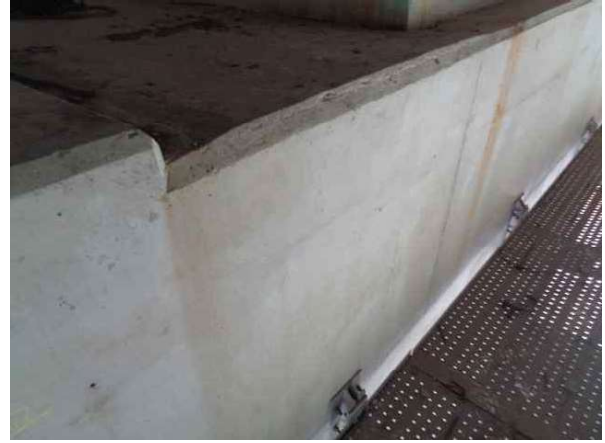
P2 콘크리트 망상균열 (8.0m×1.0m)

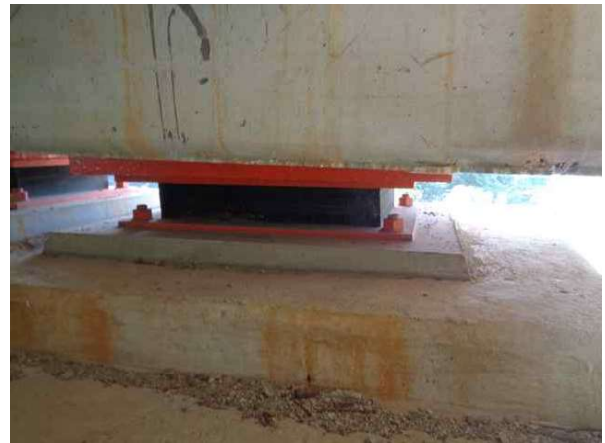
P1-Sh8 무수축물탈 균열 (0.1mm/0.2m)

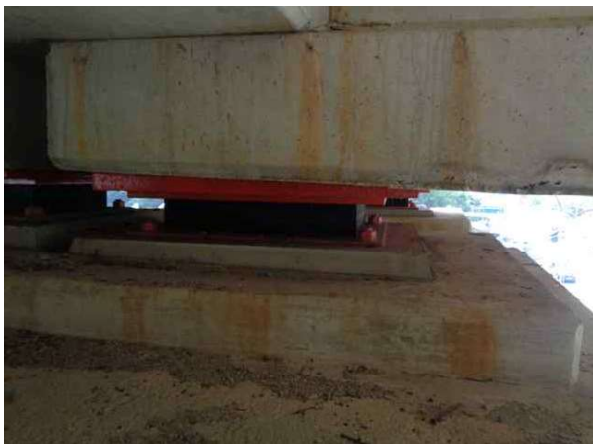
P1-Sh9 무수축물탈 균열 (0.1mm/0.2m)

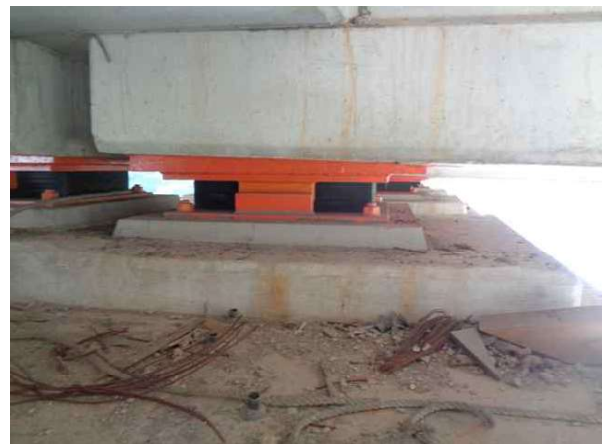
P1-Sh11 무수축물탈 균열 (0.1mm/0.2m)

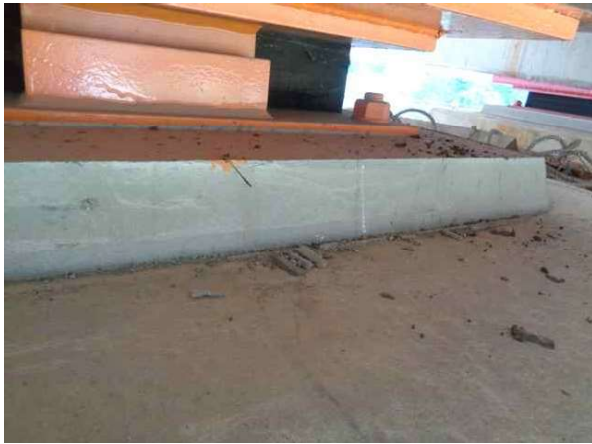
P2-Sh10 무수축물탈 균열 (0.1mm/0.2m)

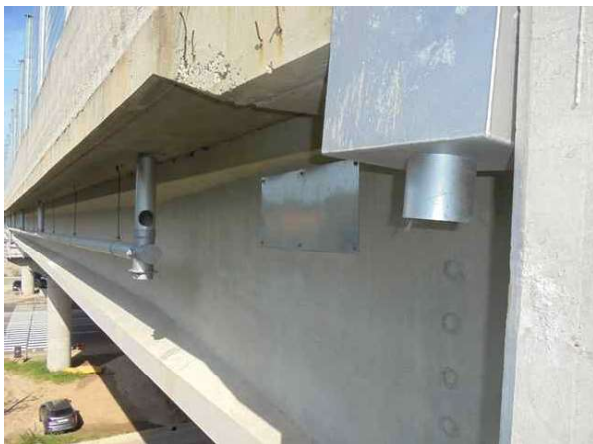
S1 A1측 배수관 탈락

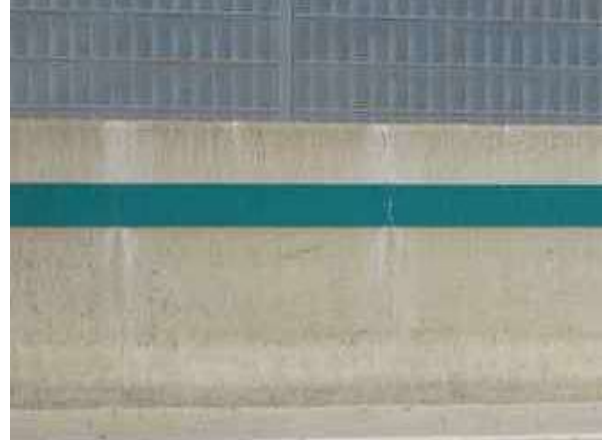
S3 방호벽 균열(0.2mm/1.5m)

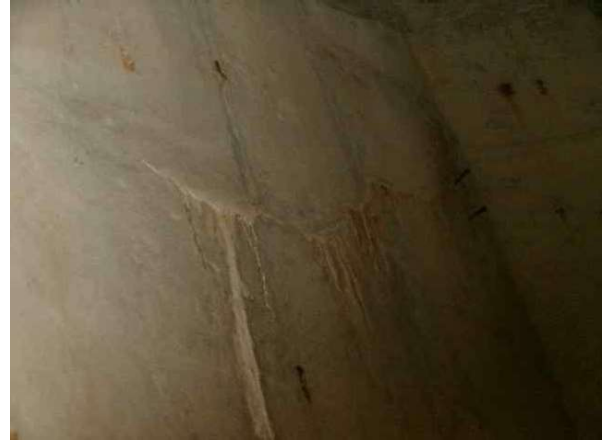
A1 균열부백태 (0.2m x 1.5m)

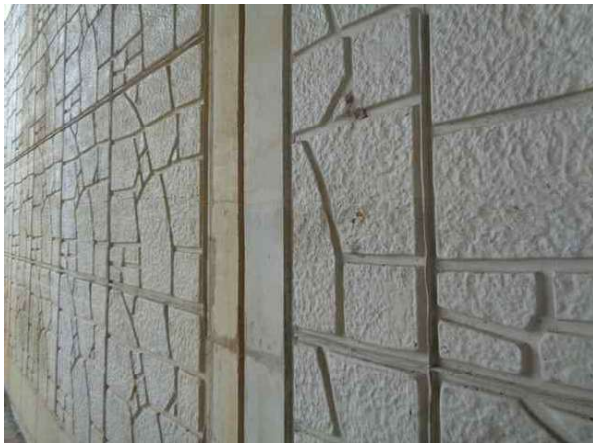
A2 균열 (0.2mm/3.0m)

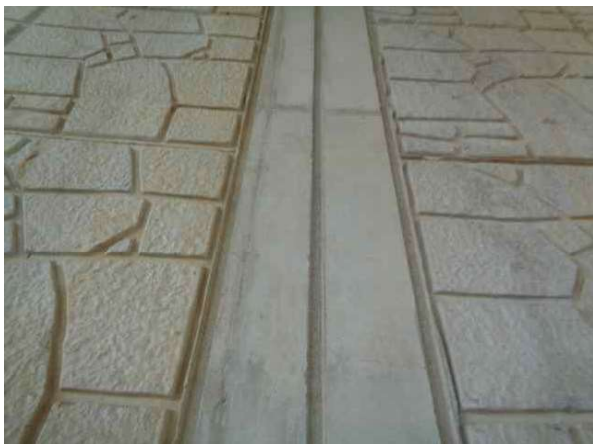
A2 균열 (0.2mm/5.5m)

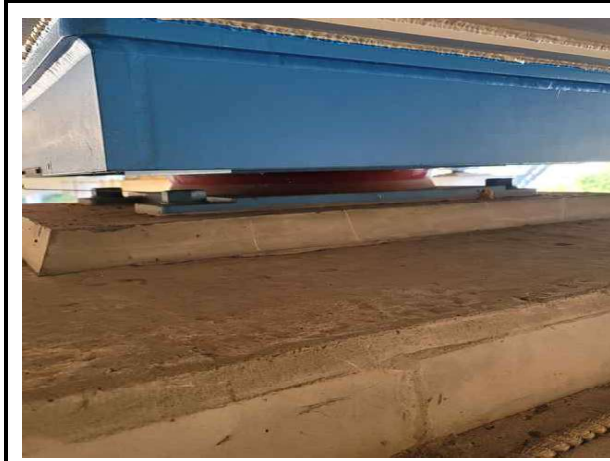
P1-Sh3 받침물탈 균열 (0.2mm/0.4m×4EA)

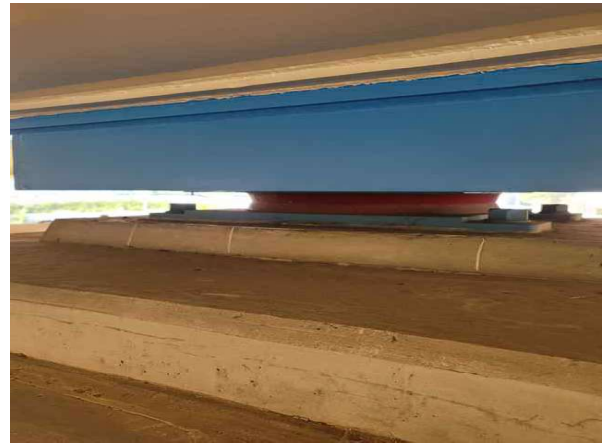
P1-Sh2 받침물탈 균열 (0.2mm/0.4m×3EA)

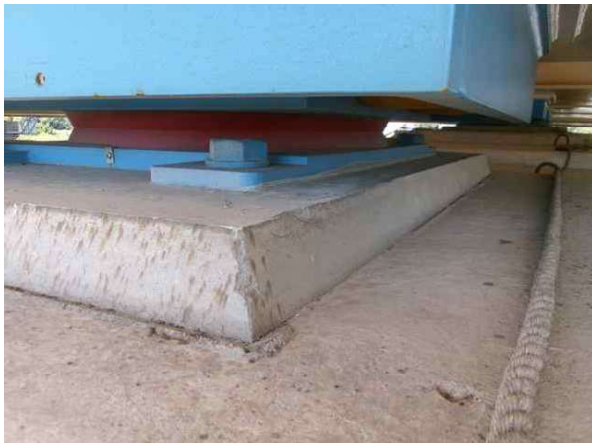
P2-Sh1 받침물탈 파손 (0.1m×0.1m)

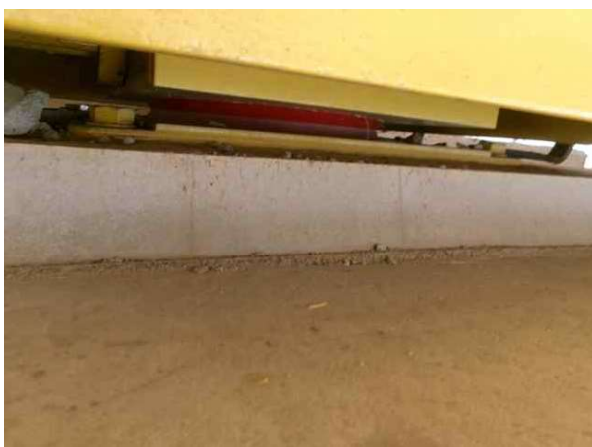
P3-Sh8 받침물탈 균열 (0.2mm/0.2m×2EA)

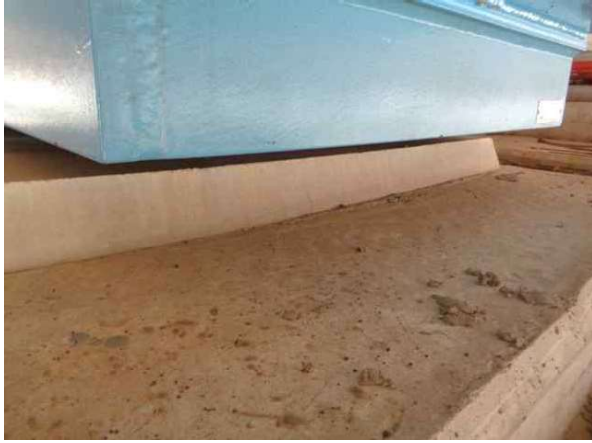
P5-Sh5 받침물탈 균열 (0.1mm/0.2m×2EA)

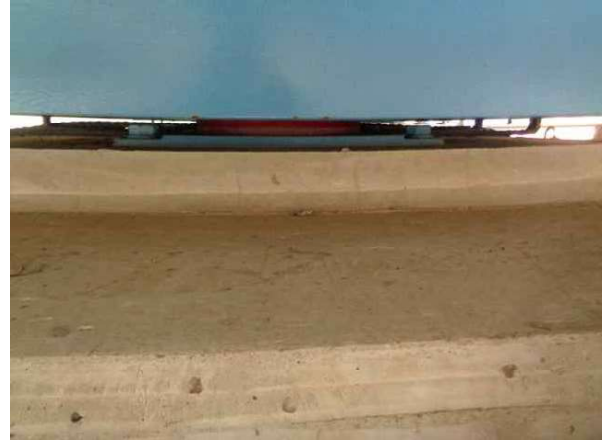
P5-Sh4 받침물탈 균열 (0.1mm/0.2m×2EA)

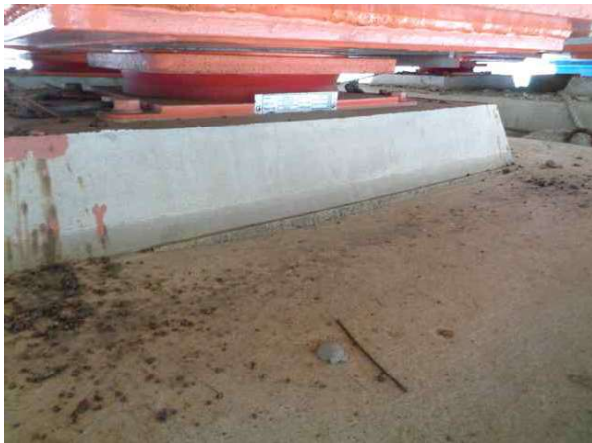
P5-Sh6 받침물탈 균열 (0.1mm/0.2m×2EA)

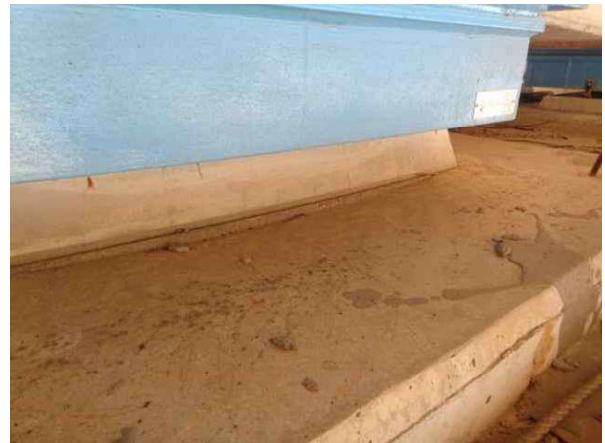
P5-Sh9 받침물탈 균열 (0.1mm/0.2m×2EA)

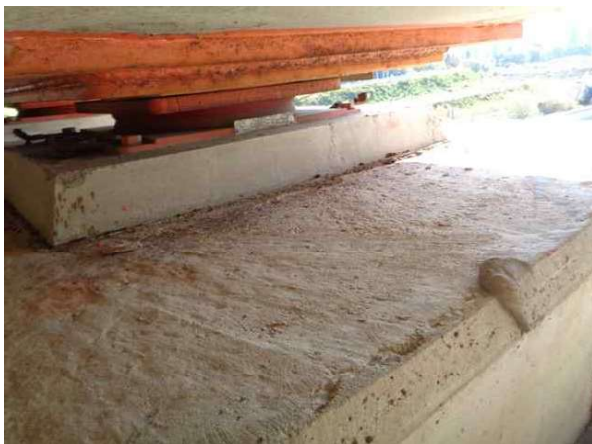
P5-Sh7 받침물탈 균열 (0.1mm/0.2m×2EA)

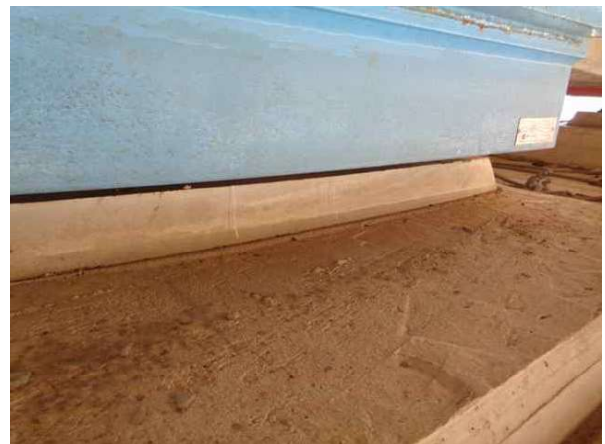
P5-Sh8 받침물탈 균열 (0.1mm/0.2m×2EA)

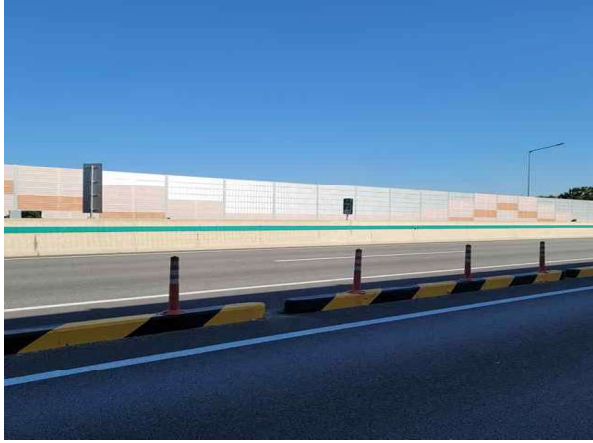
S2 균열 (0.2mm/1.5m×10EA)

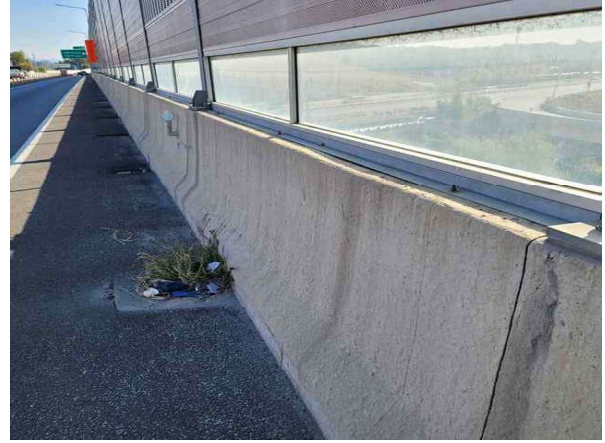
S3 균열 (0.2mm/1.5m×16EA)

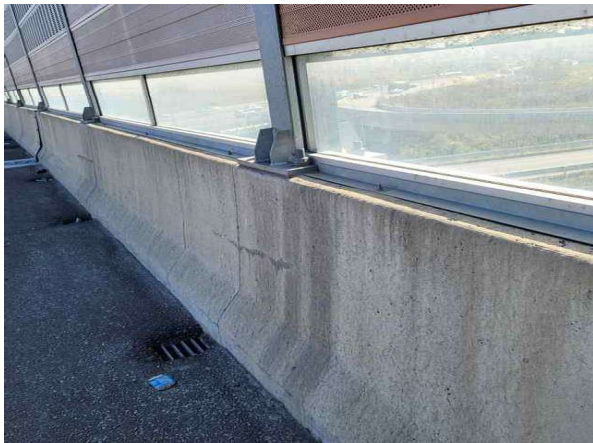
S4 균열 (0.2mm/1.5m×17EA)

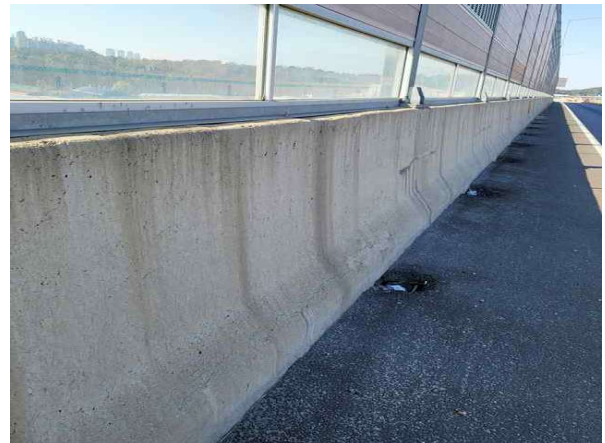
S5 균열 (0.2mm/1.5m×24EA)

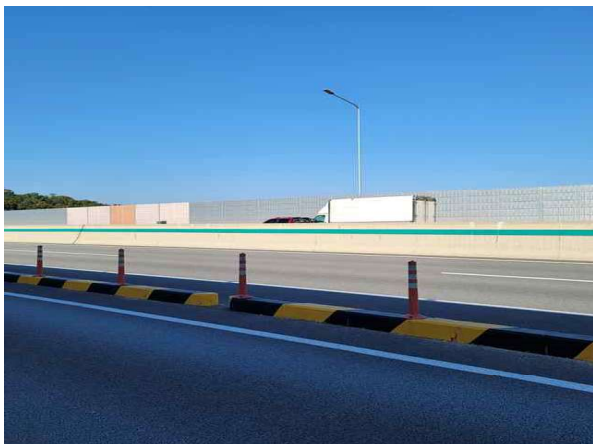
S5 균열 (0.2mm/1.5m×13EA)

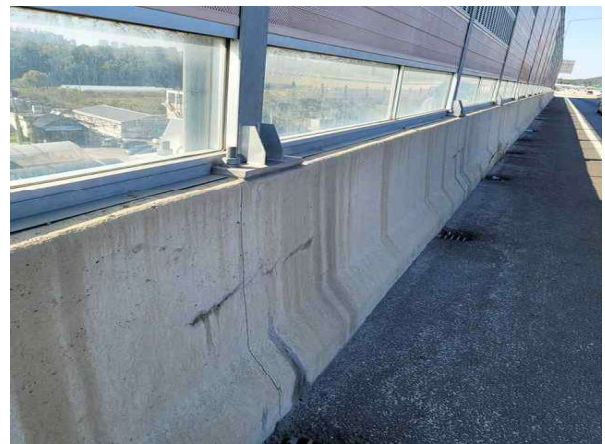
S6 균열 (0.2mm/1.5m×12EA)

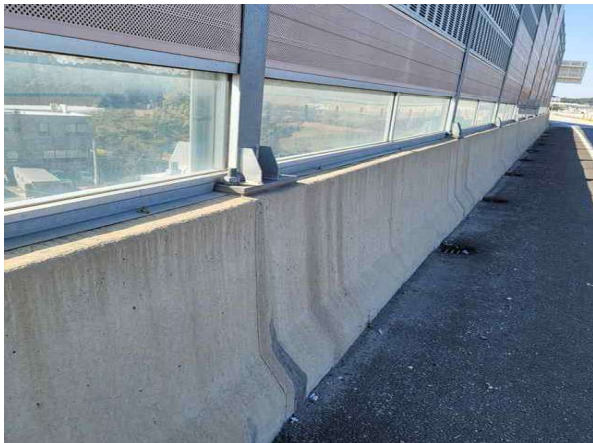
S7 균열 (0.2mm/1.5m×6EA)

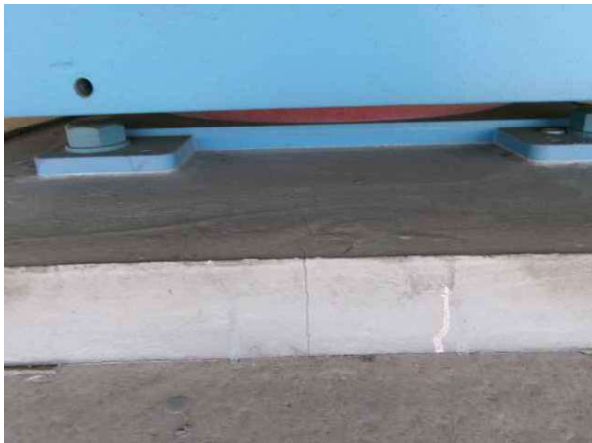
P2-Sh3 받침물탈 균열 (0.2mm/0.2m)

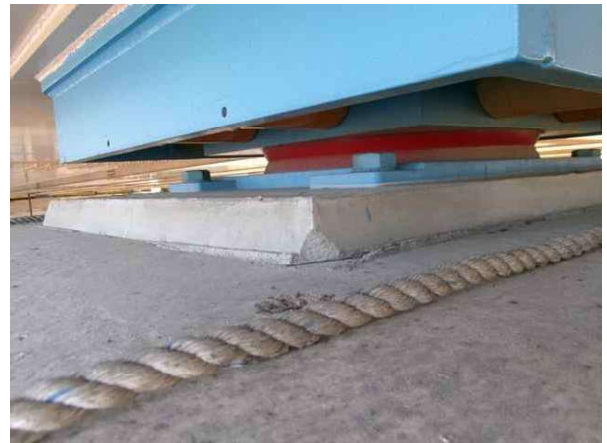
P2-Sh3 받침물탈 파손 (0.1m×0.1m)

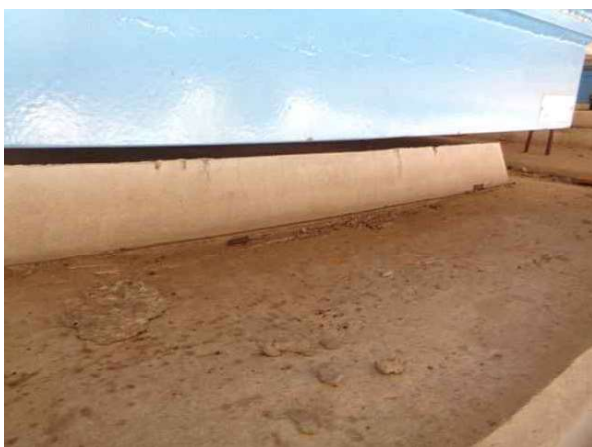
P5-Sh10 받침물탈 균열 (0.1mm/0.2m×2EA)

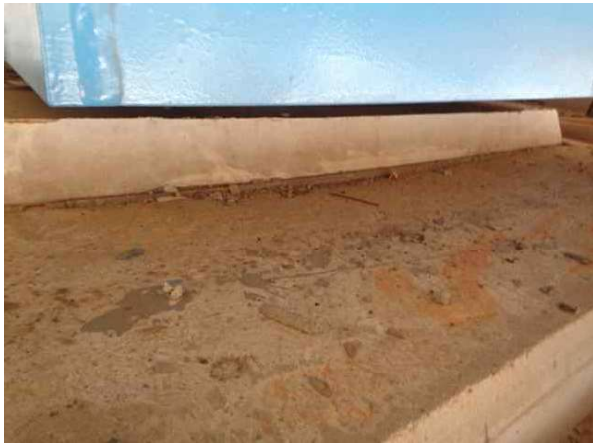
P5-Sh8 받침물탈 균열 (0.1mm/0.2m×2EA)

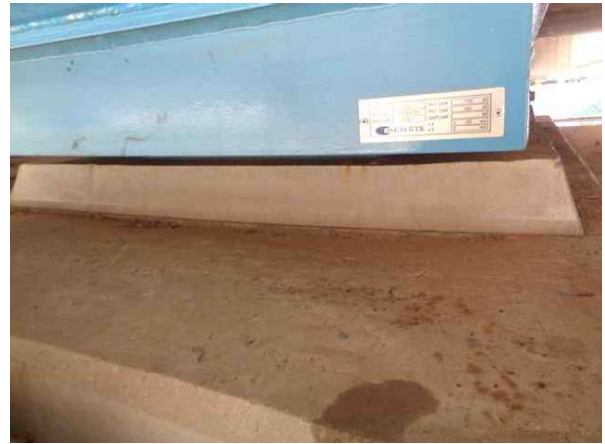
P5-Sh4 받침물탈 균열 (0.1mm/0.2m×2EA)

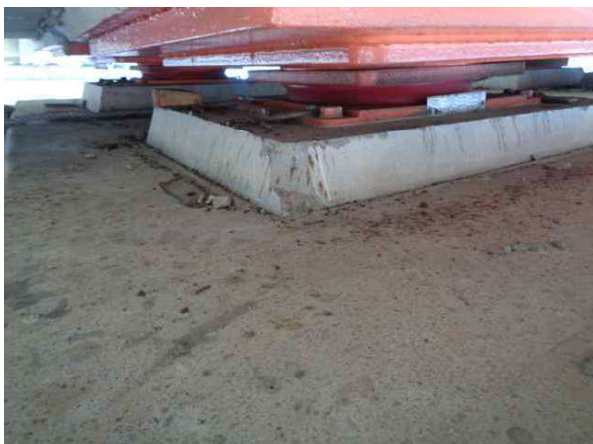
P5-Sh7 받침물탈 파손 (0.1m×0.1m)

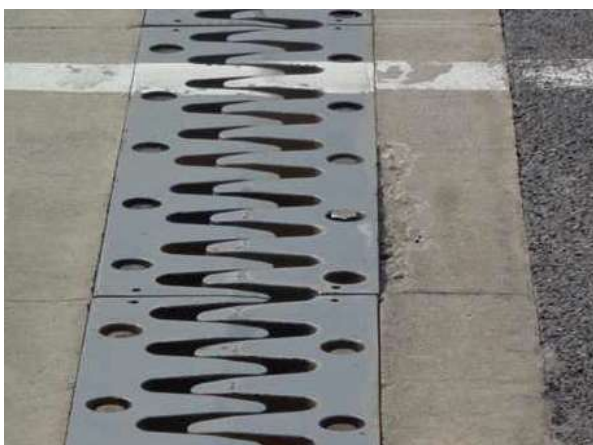
A1 후타재 파손 (0.2m×0.5m) - 22년 상반기

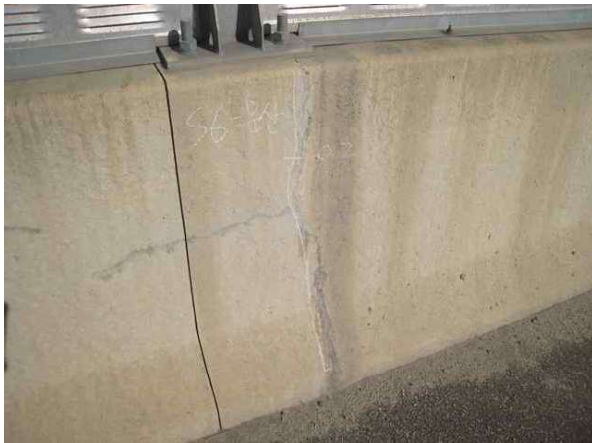
S6 균열 (0.2mm/1.5m)

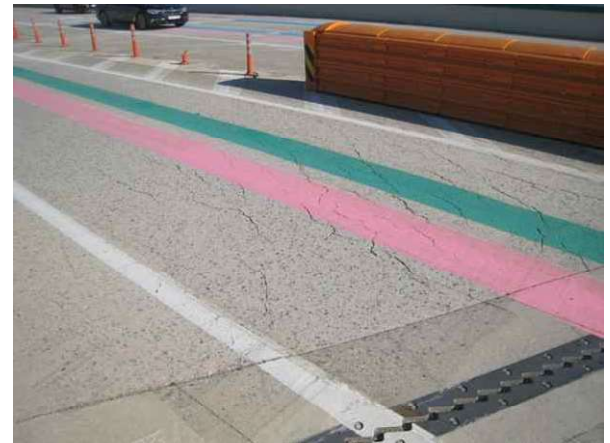
S2 접속도로 망상균열(5.5m × 4.0m)

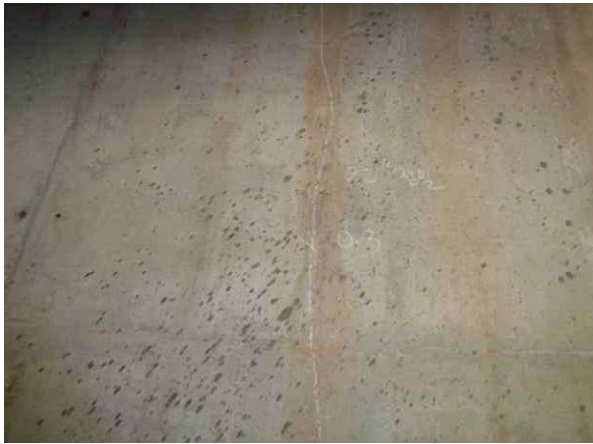
A1 흠벽 균열( $C_w=0.3\text{mm}$ 이상)

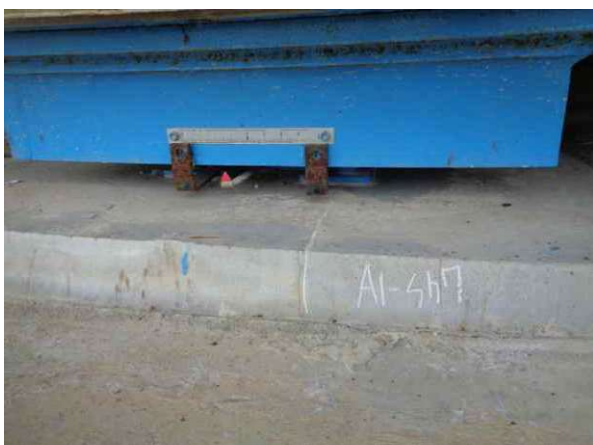
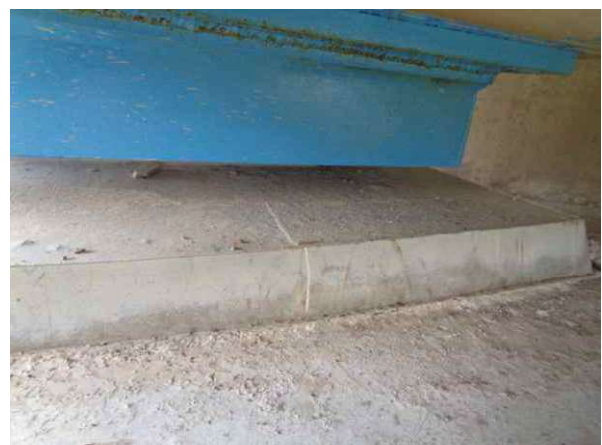
A1-Sh7 받침물탈 균열( $C_w=0.3\text{mm}$ 미만)

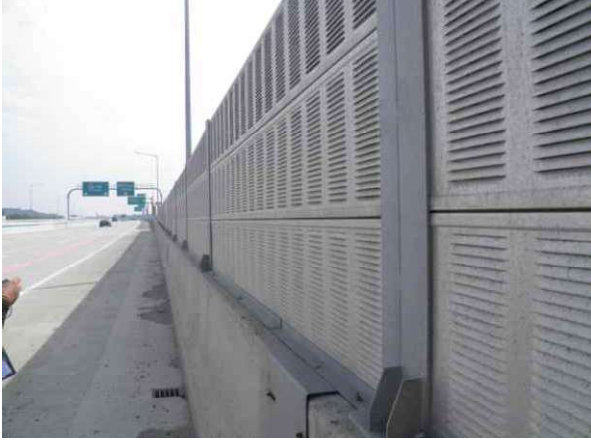
방음벽 상태 양호

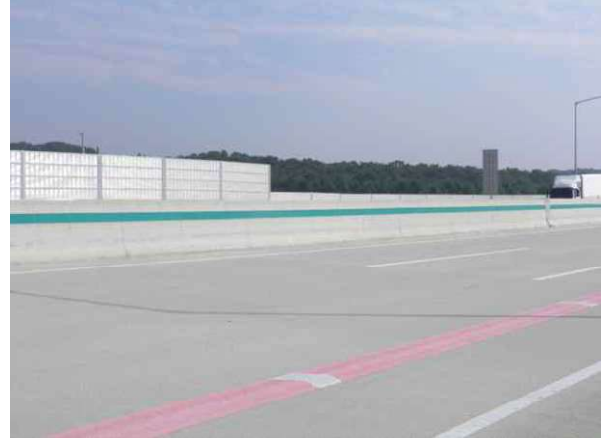
중앙분리대 상태 양호

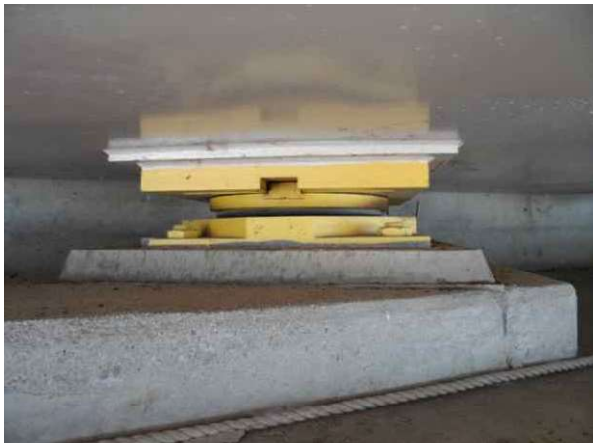
A1-Sh2 상태 양호

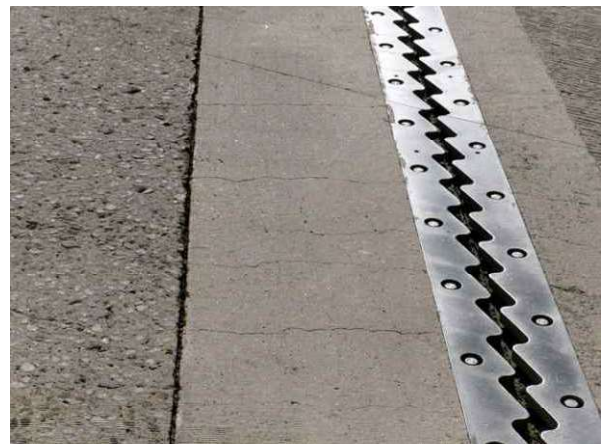
A1 후타재 균열 ( $Cw=0.3mm$ 미만)

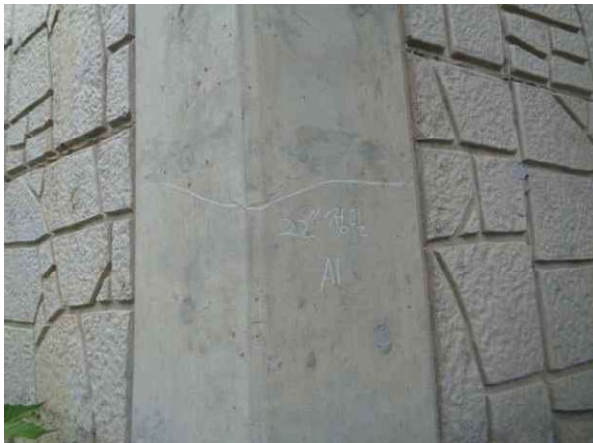
A1 구체 균열(Cw=0.3mm미만)

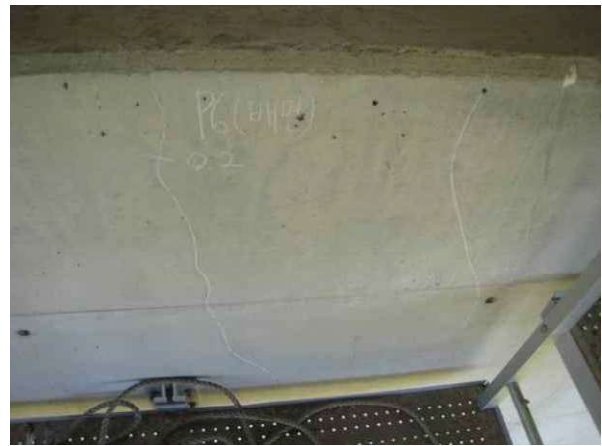
STB-P6 코핑부 균열(Cw=0.3mm미만)

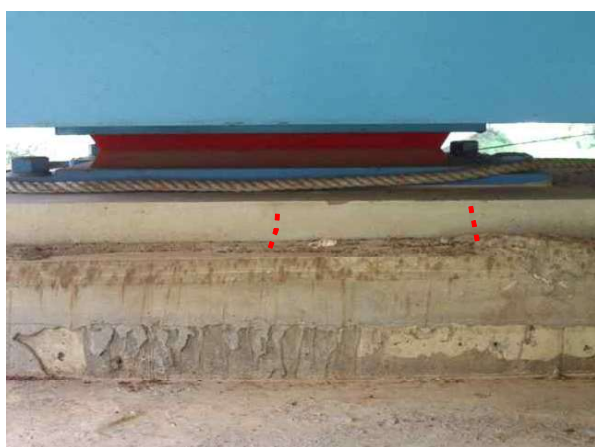
P1-Sh1 받침물탈 균열(Cw=0.3mm미만)

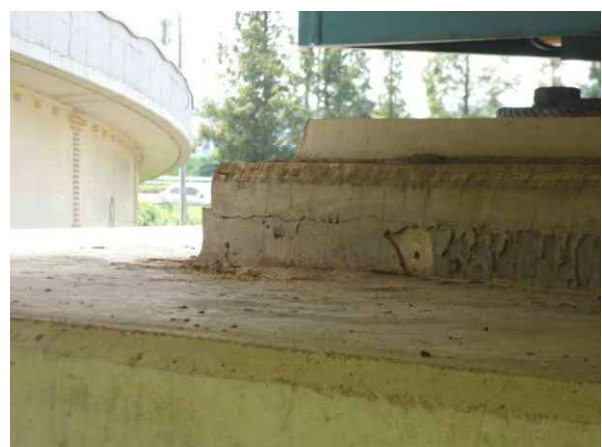
P1-Sh1 받침콘크리트 균열(Cw=0.3mm미만)

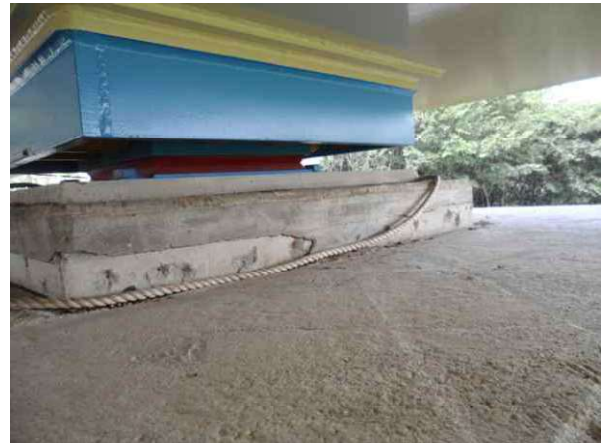
P1-Sh2 받침콘크리트 균열(Cw=0.3mm미만)

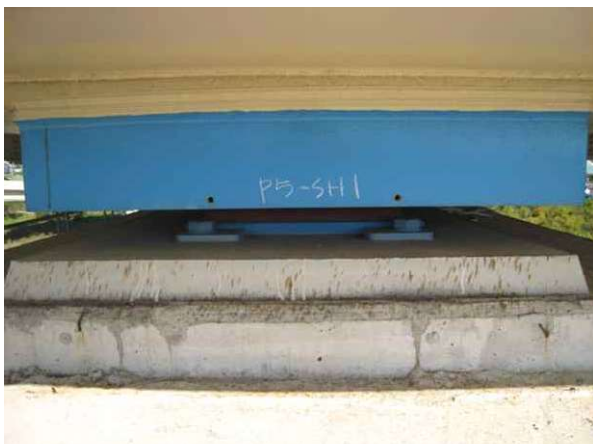
P5-Sh1 받침몰탈 균열(Cw=0.3mm미만)

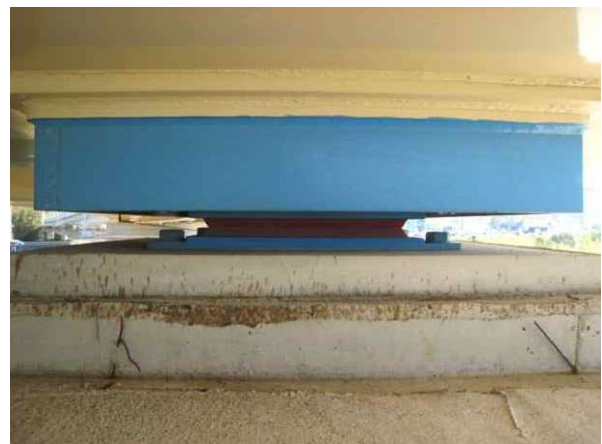
P5-Sh2 받침몰탈 균열(Cw=0.3mm미만)

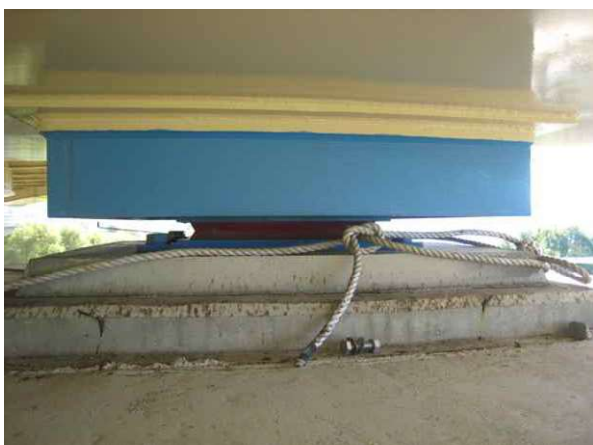
P7-Sh1 받침몰탈 균열(Cw=0.3mm미만)

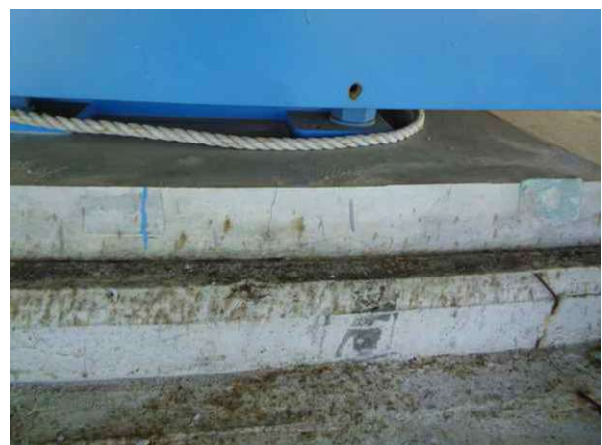
P7-Sh1 받침몰탈 균열(Cw=0.3mm미만)

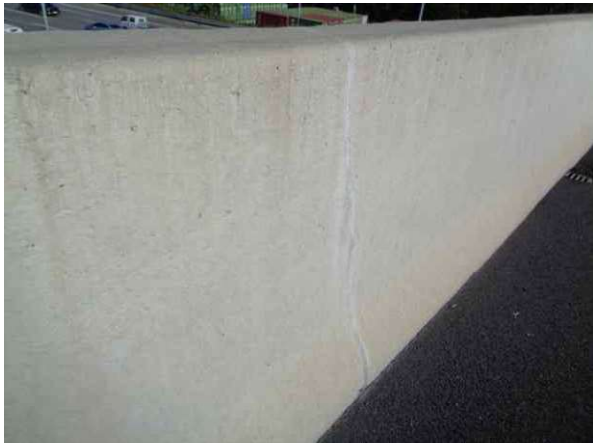
STB-S3 방호벽 균열(Cw=0.3mm미만)

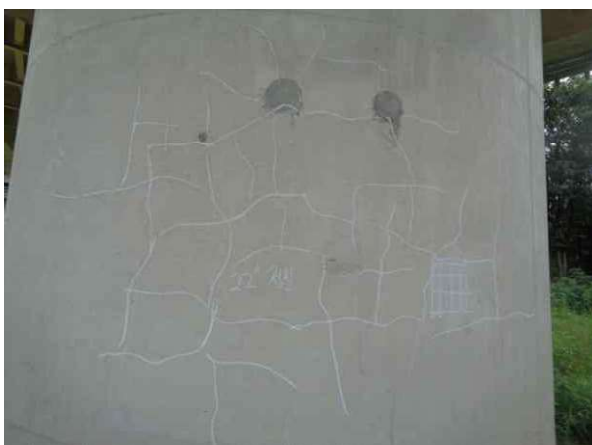
P1 기둥부 망상균열(8.0 × 2.0)

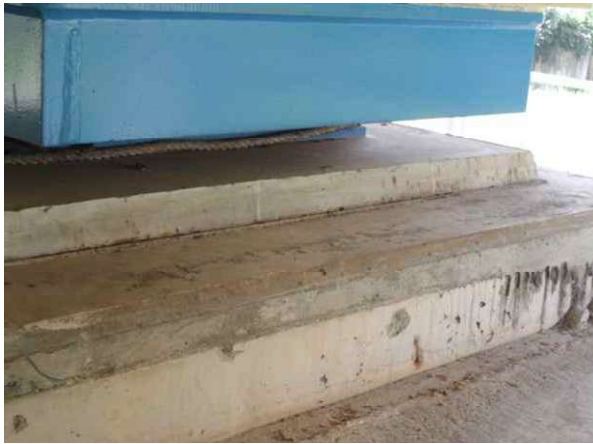
P1-Sh1 받침몰탈 균열(Cw=0.3mm미만)

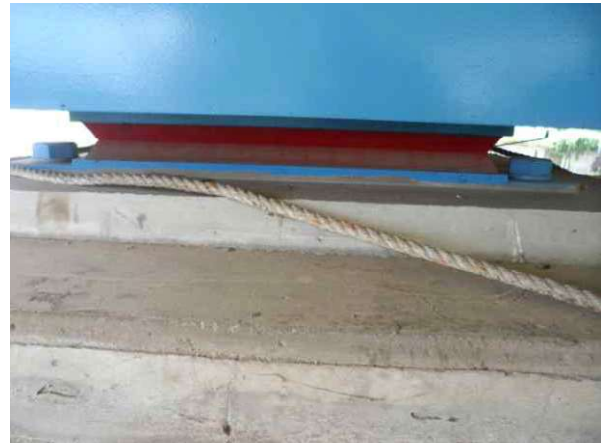
P1-Sh2 받침몰탈 균열(Cw=0.3mm미만)

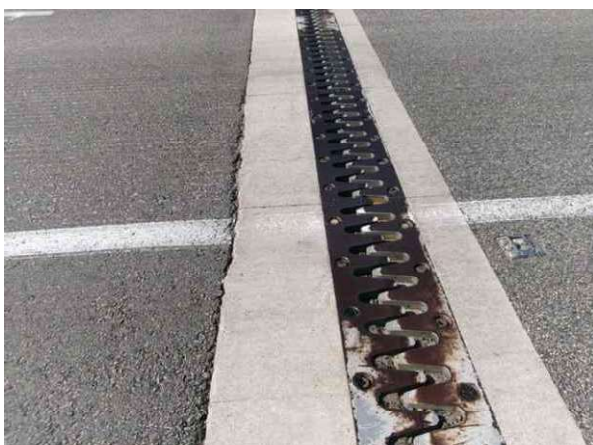
A1 후타재 균열(Cw=0.3mm미만)
