## 1. 강매교

## 손상현황 사진

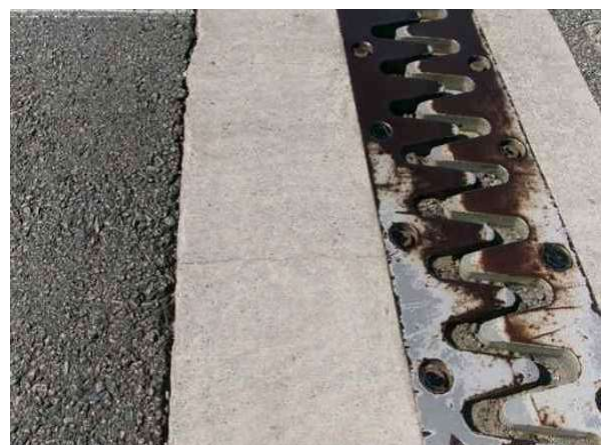
A1 후타재 균열(Cw=0.3mm미만)

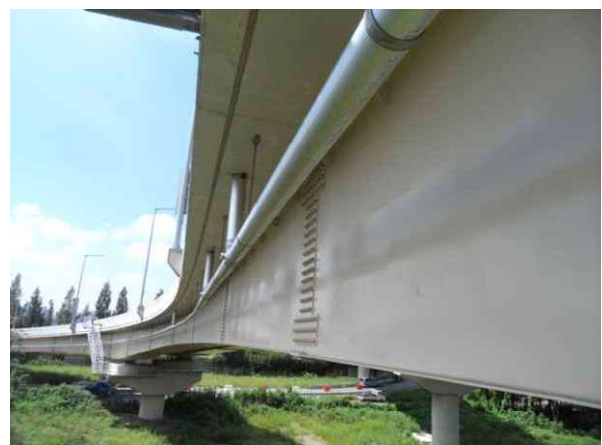
배수관 상태 양호

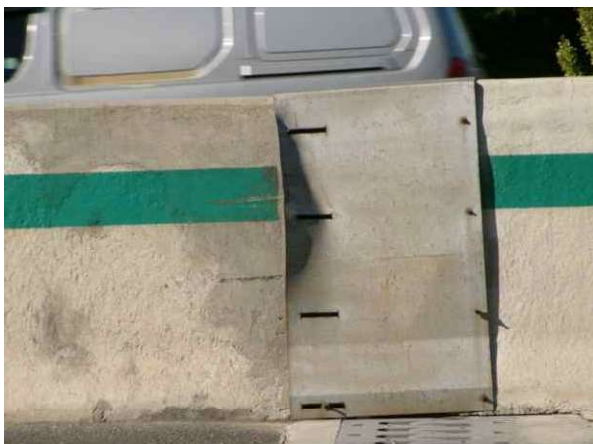
신축이음 A2 차수판 파손

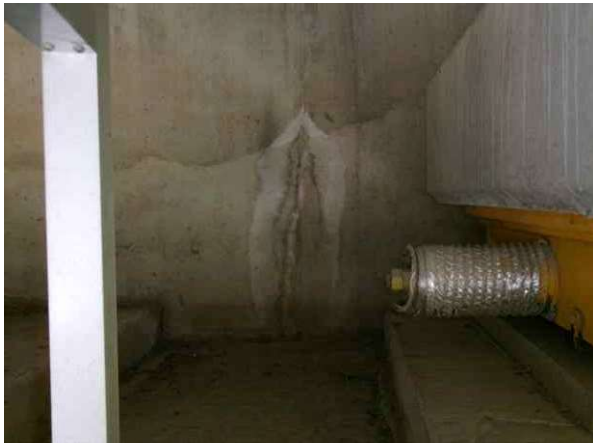
교대 A2 흠벽 균열부백태(0.2×0.5)

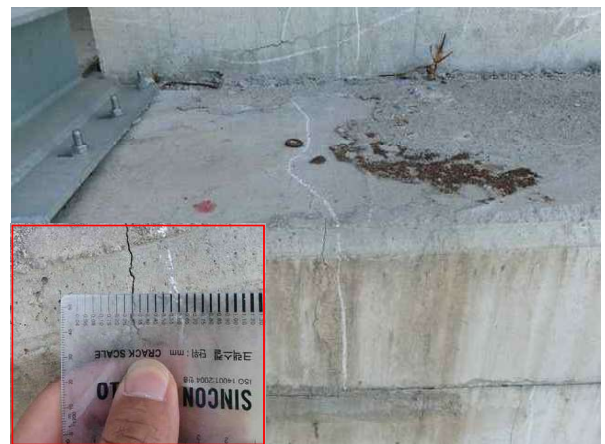
P4 코핑부 균열(Cw=0.3mm이상)

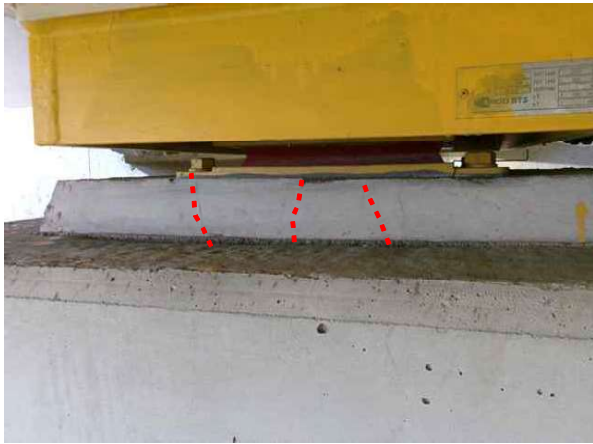
P12-Sh1 받침물탈 균열( $C_w=0.3\text{mm}$ 미만)

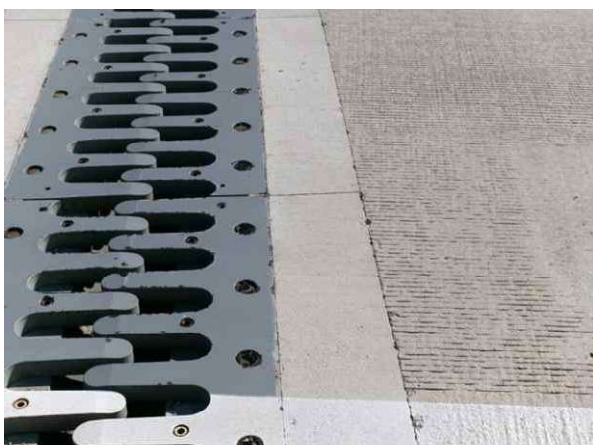
P4 후타재 균열( $C_w=0.3\text{mm}$ 미만)

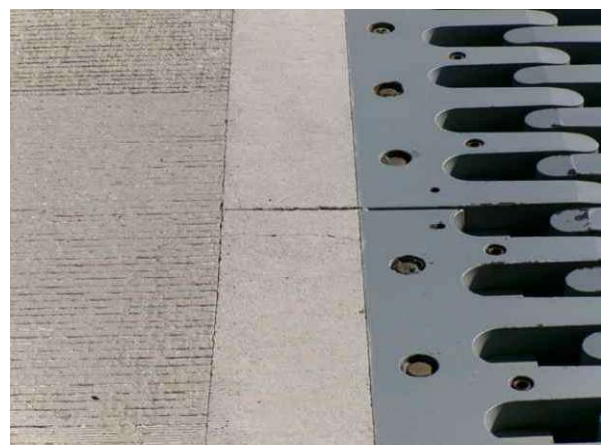
P8 후타재 균열( $C_w=0.3\text{mm}$ 미만)

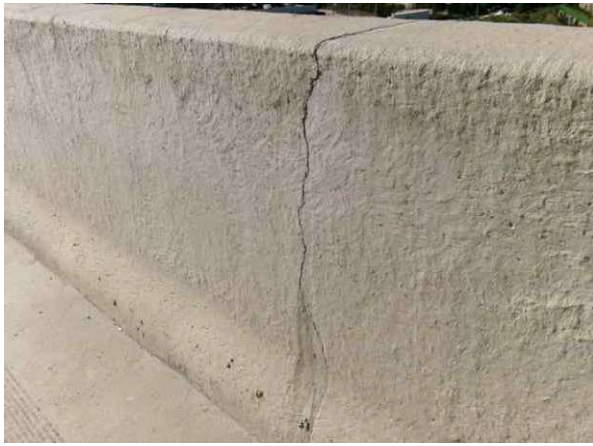
S15 방호벽 균열(Cw=0.3mm이상)

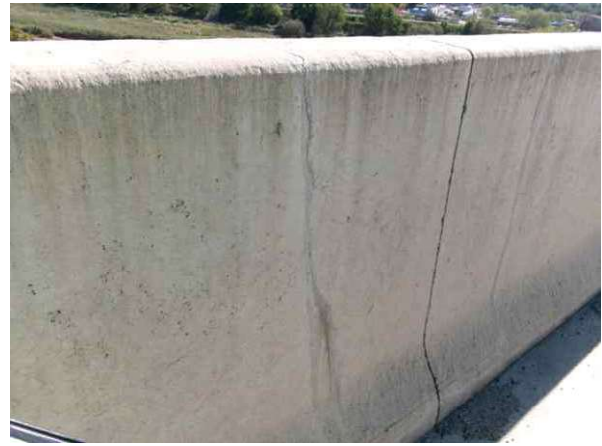
S16 방호벽 균열(Cw=0.3mm미만)

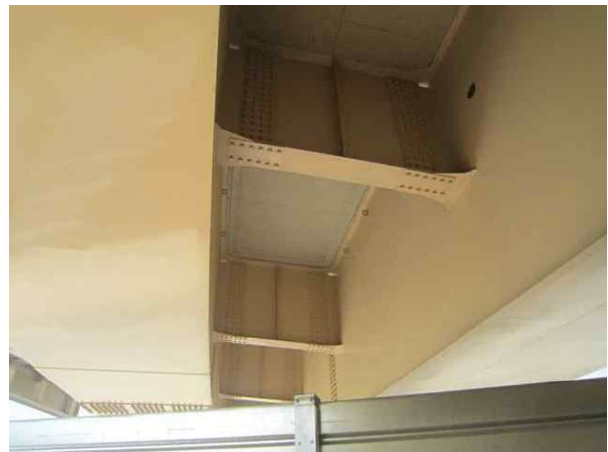
바닥판 하면 S1 상태양호

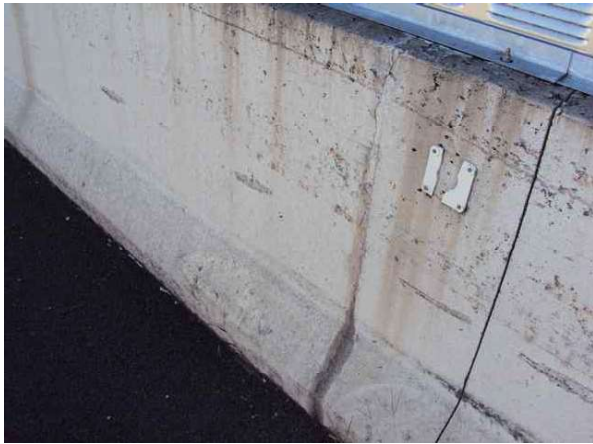
방호벽 S1 균열(Cw=0.3mm이상)

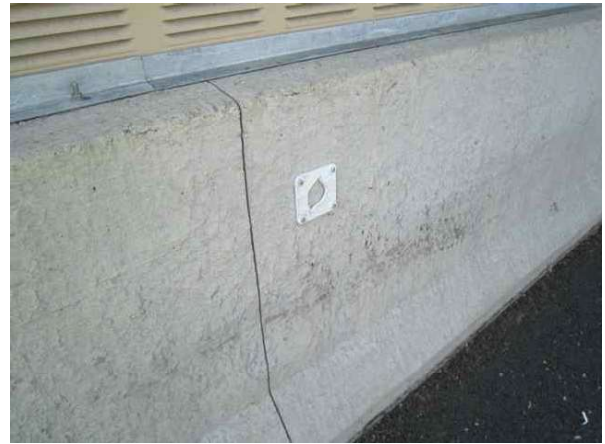
방호벽 S1 텔리네이트 파손(1EA)

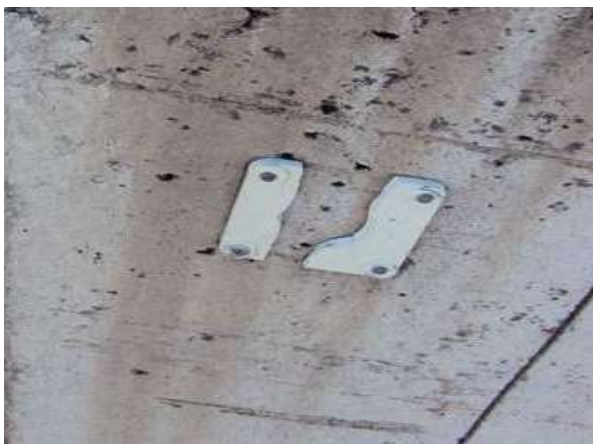
방호벽 S1 텔리네이트 파손(1EA)

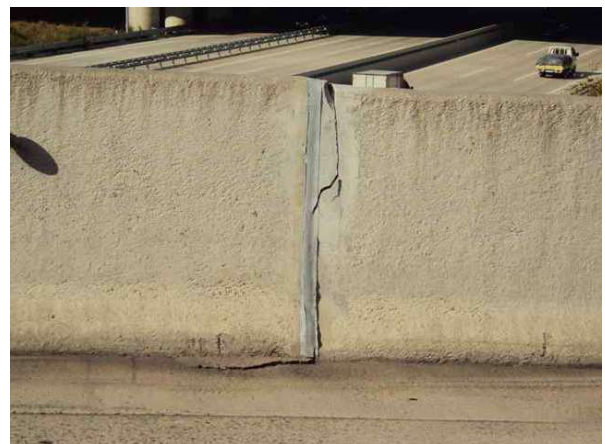
방호벽 S1(A1) 접속부 파손(0.2×1.0)

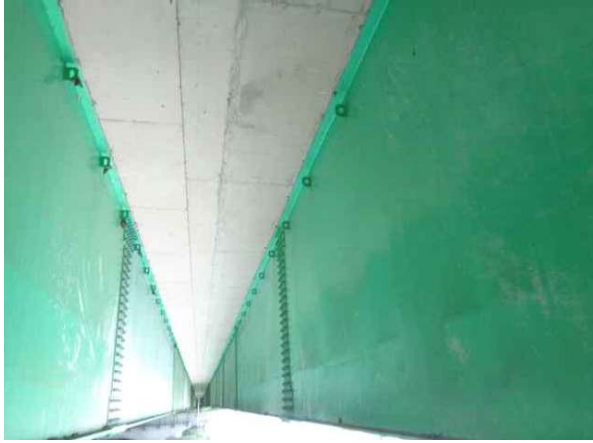
바닥판 하면 S3 상태양호

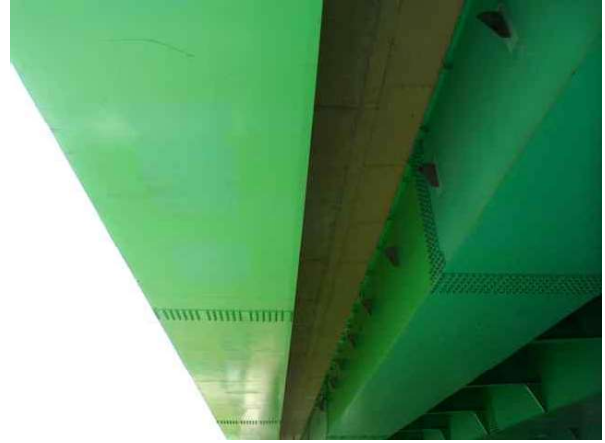
바닥판 하면 S4 상태양호

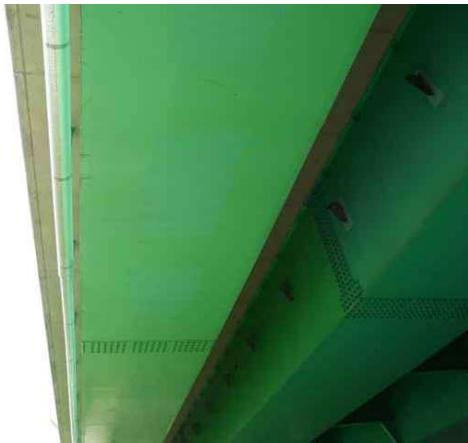
바닥판 하면 S2 상태양호

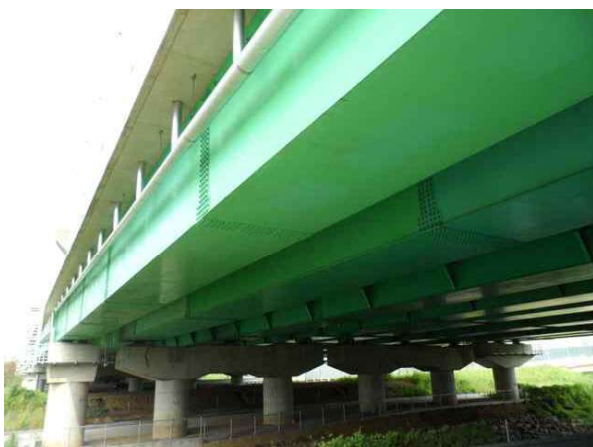
거더외부 S4 상태양호

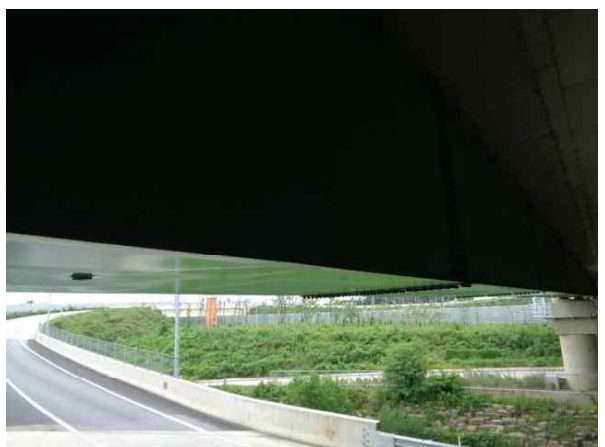
거더외부 S3 상태양호

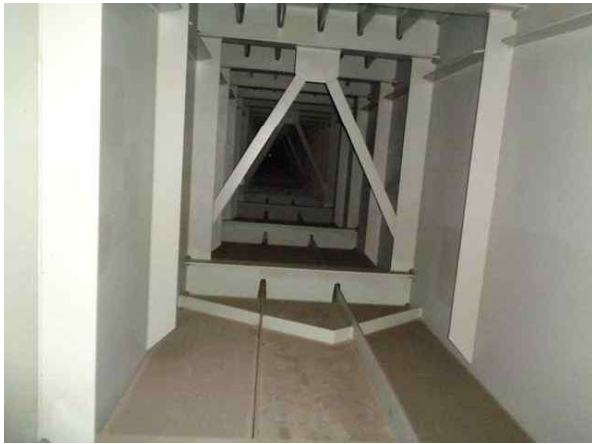
거더내부 S1 상태양호

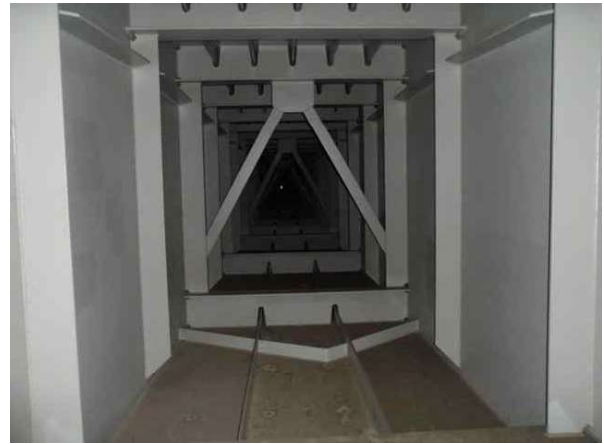
거더내부 S4 상태양호

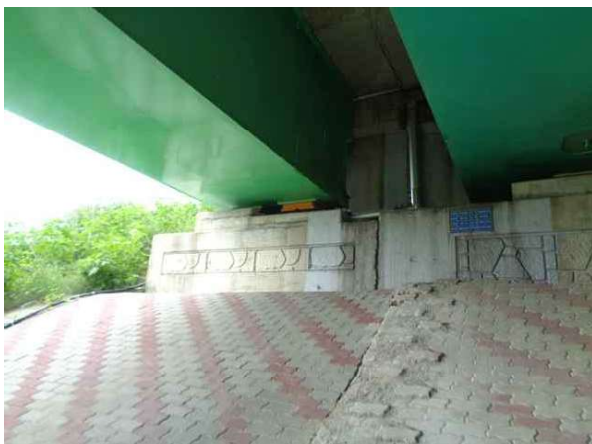
교대 A1 상태양호

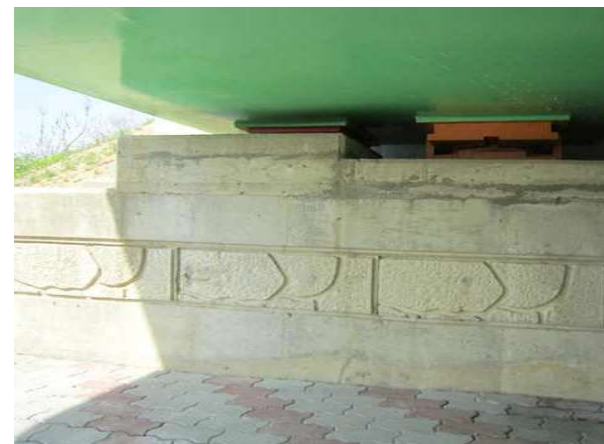
교대 A1 상태양호

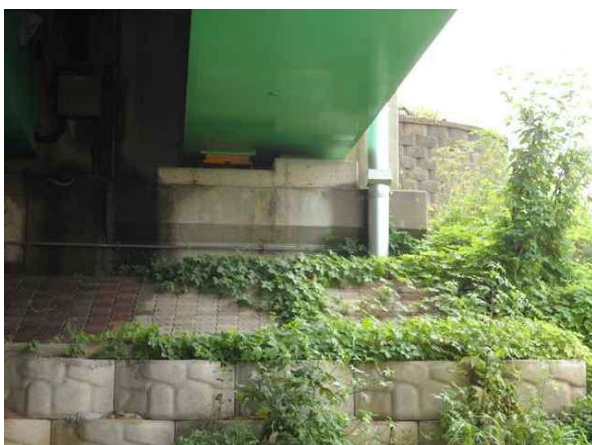
교대 A2 상태양호

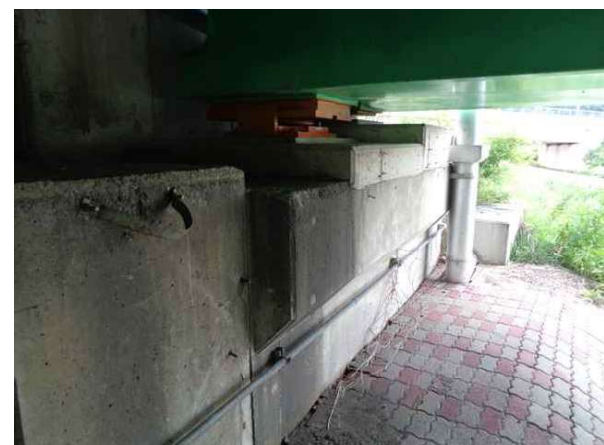
교대 A2 상태양호

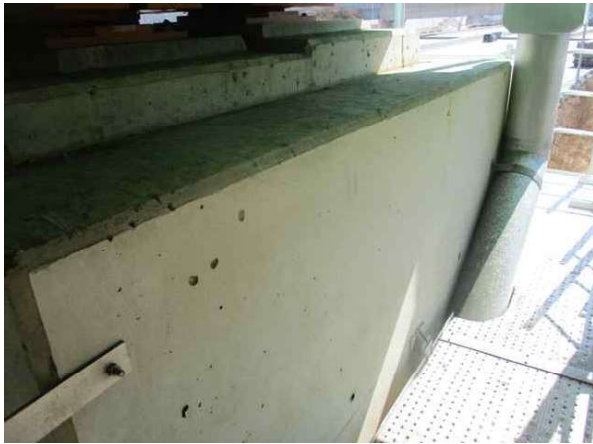
교각 P1 코핑부 상태양호

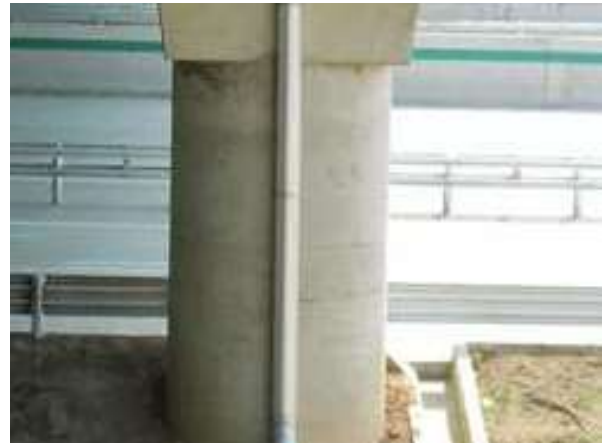
교각 P1 기둥부 상태양호

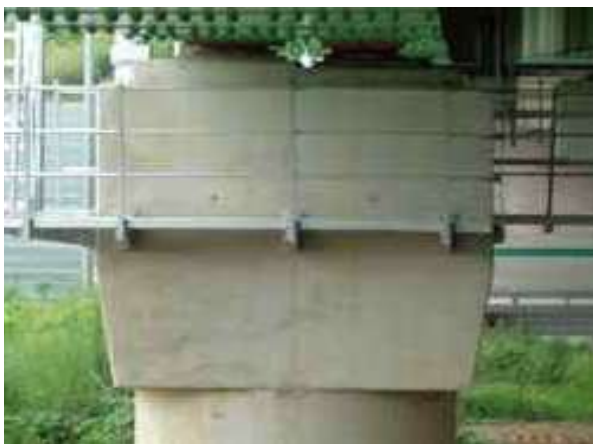
교각 P3 코핑부 상태양호

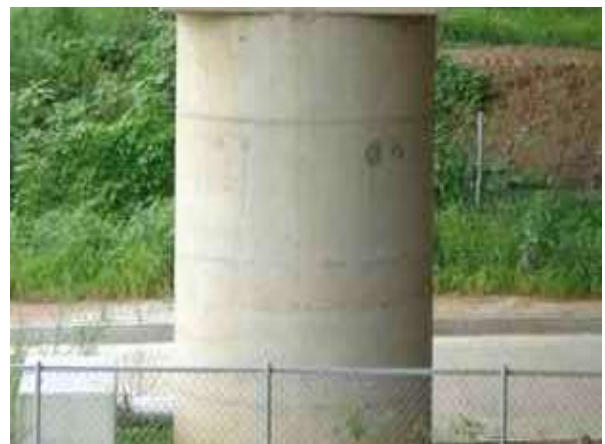
교각 P3 기둥부 상태양호

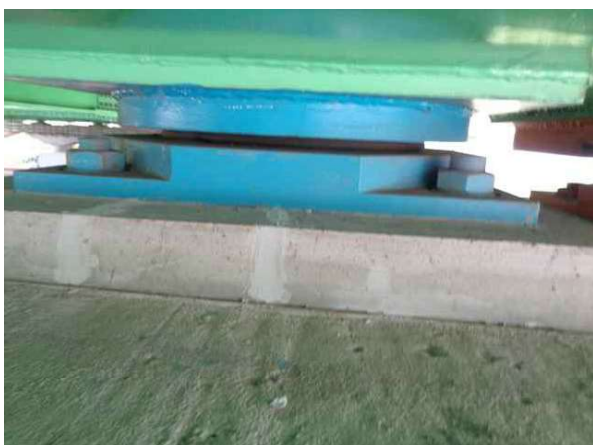
교량받침 P2-Sh1 받침물탈 균열( $C_w=0.3\text{mm}$ 미만)

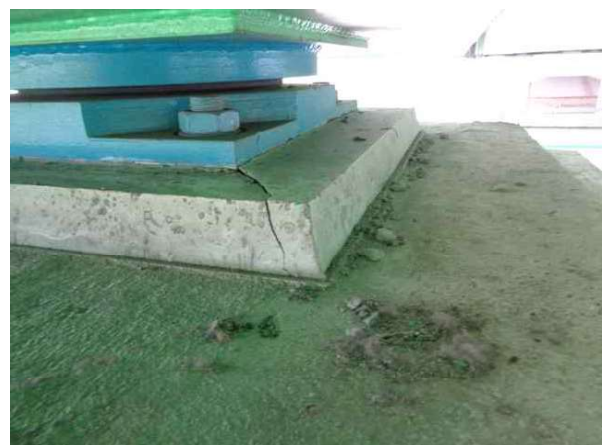
교량받침 P2-Sh1 받침물탈 파손( $0.2 \times 1.0$ )

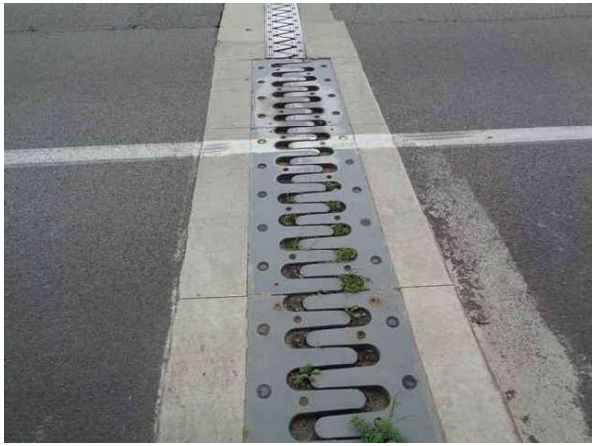
신축이음 A1 본체 상태양호

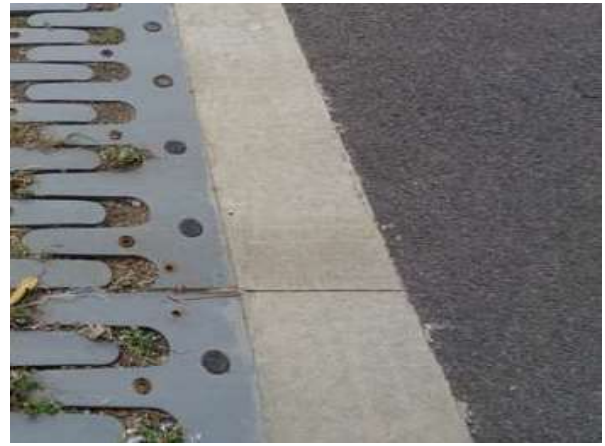
신축이음 A1 후타재 상태양호

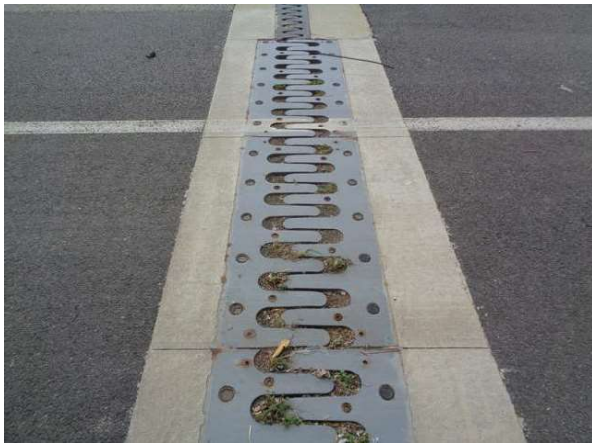
신축이음 A2 본체 상태양호

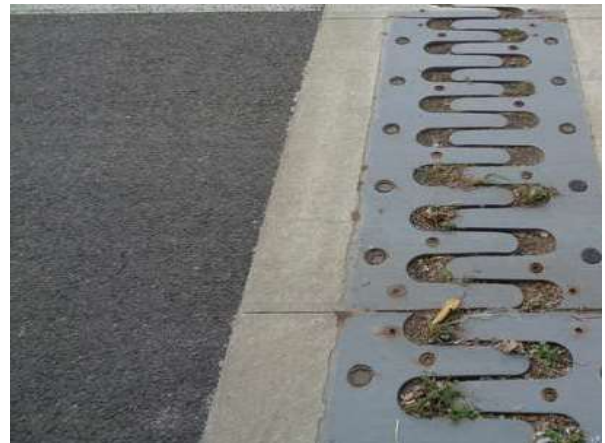
신축이음 A2 후타재 상태양호

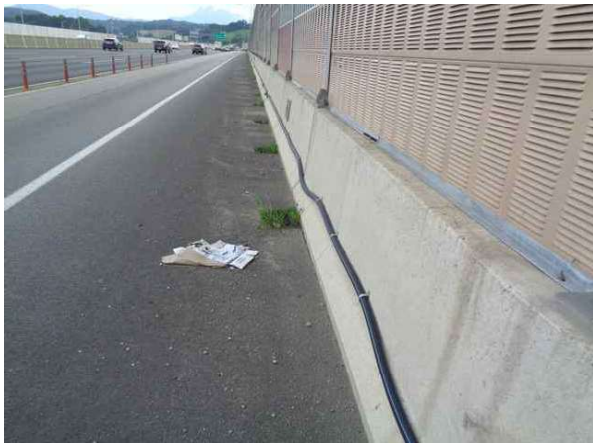
배수시설 S1 배수구 토사퇴적

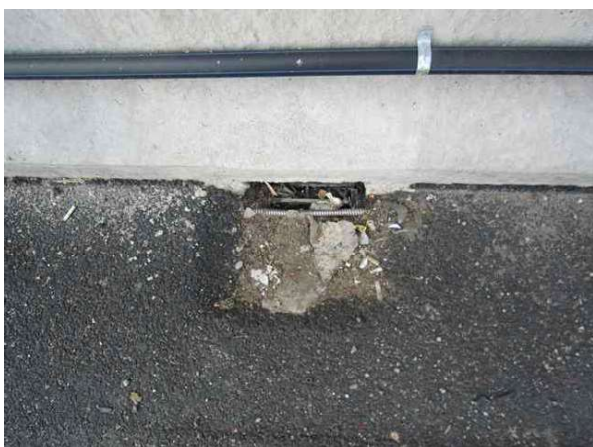
배수시설 S3 배수구 토사퇴적

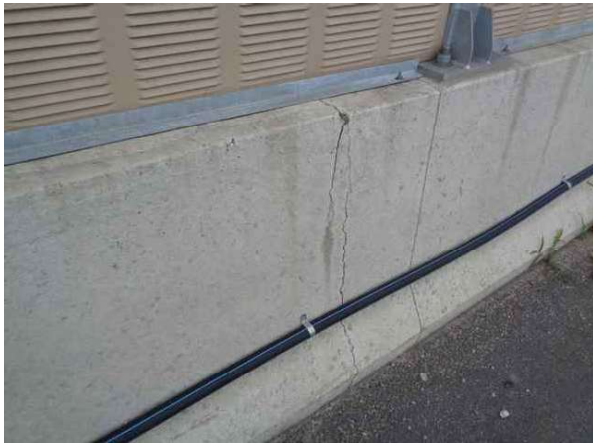
방호벽 S1 접속부 파손(0.1×1.5)

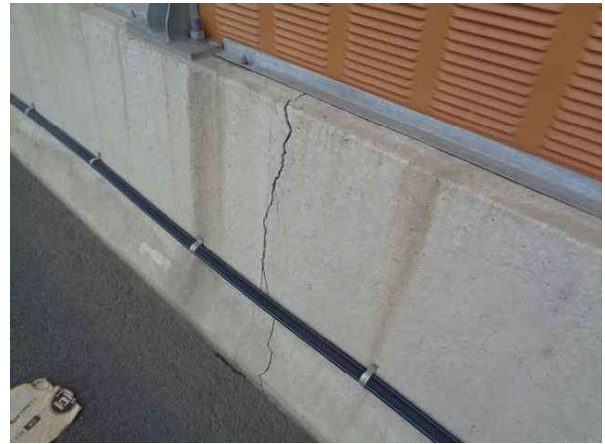
방호벽 S4 접속부 파손(0.1×1.5)

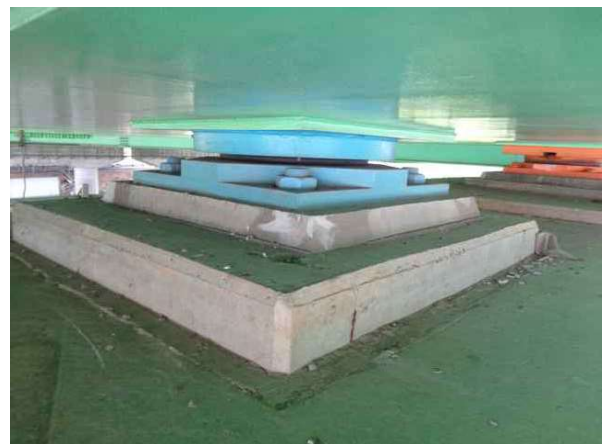
교량받침 P2-Sh3 상태양호

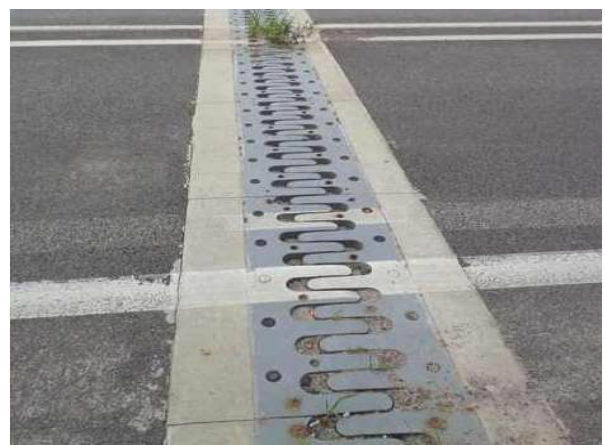
신축이음 A1 후타재 상태양호

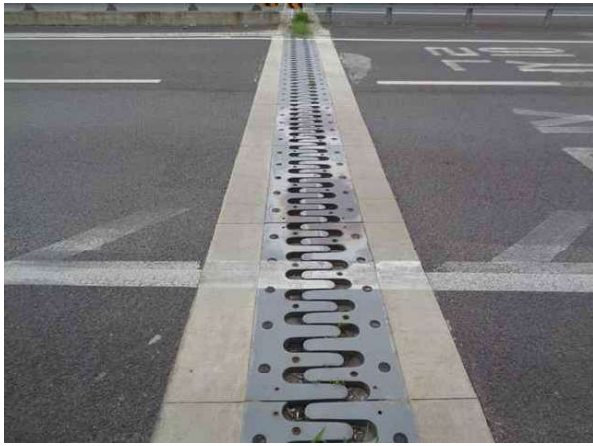
신축이음 A2 상태양호

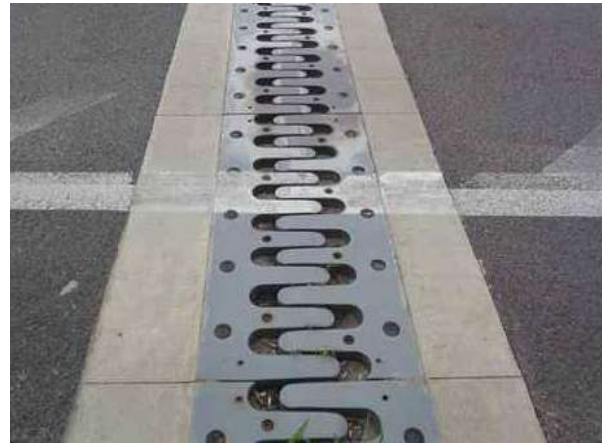
신축이음 A2 후타재 상태양호

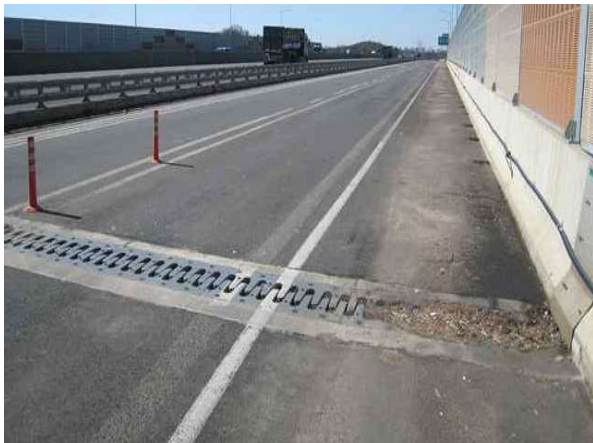
교면포장 S1 상태양호

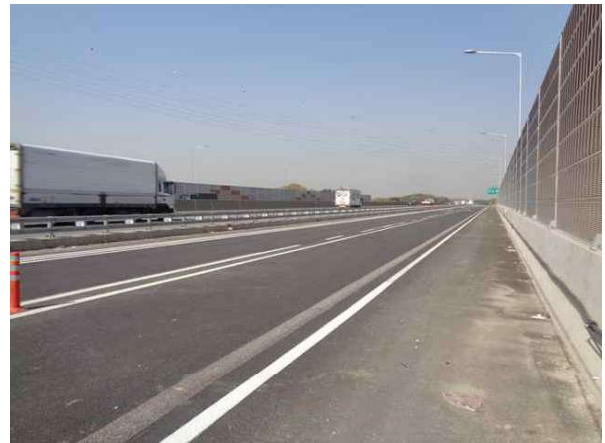
교면포장 S2 상태양호

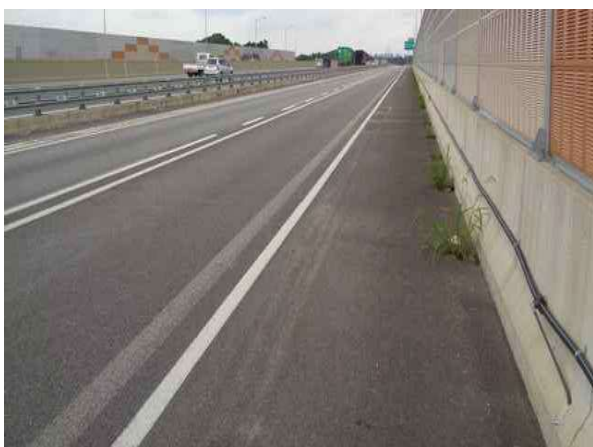
교면포장 S3 상태양호

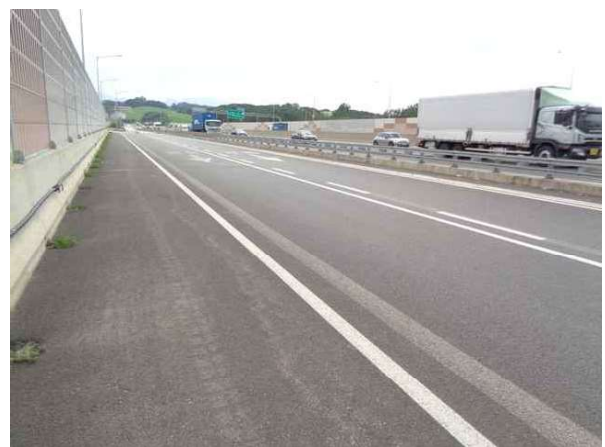
교면포장 S4 상태양호

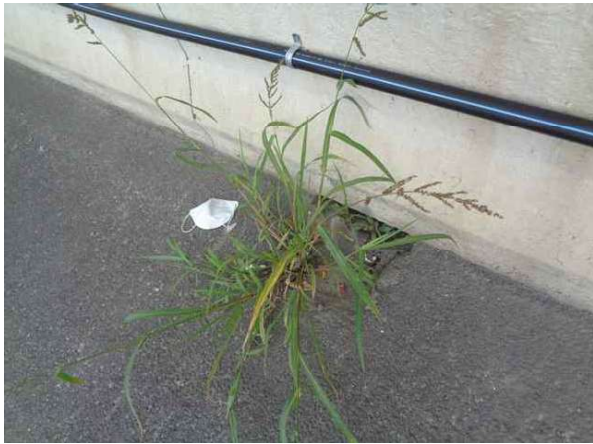
배수시설 S1 배수구 토사퇴적

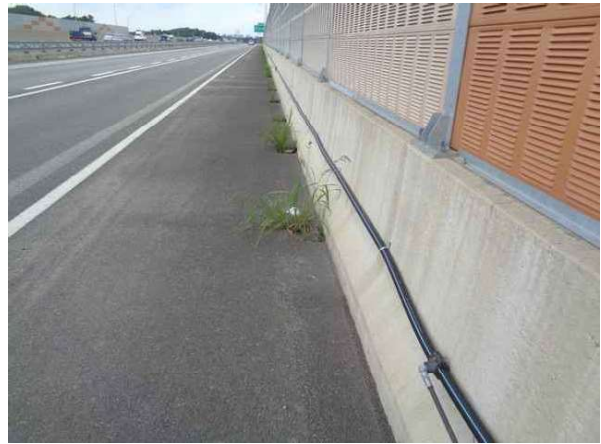
배수시설 S2 배수구 토사퇴적

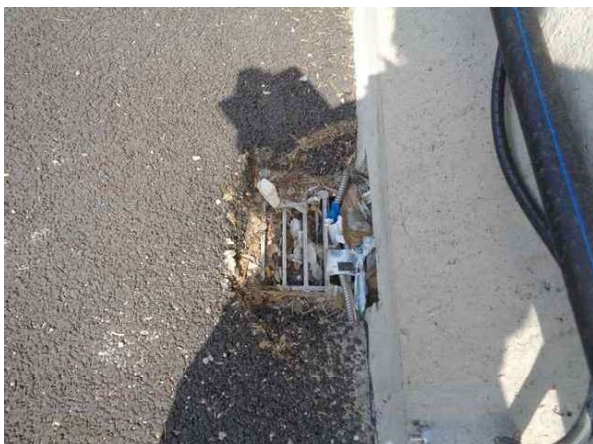
배수시설 S3 배수구 토사퇴적

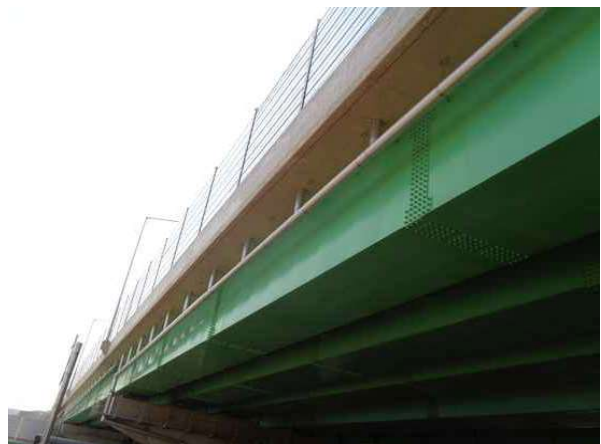
배수시설 S4 배수관 상태양호

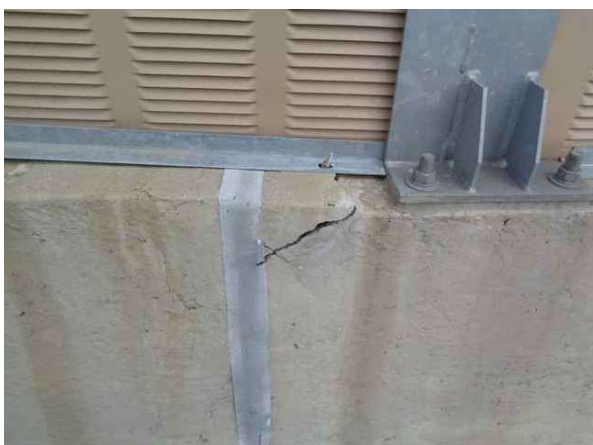
방호벽 S1 접속부 파손(0.2×0.2)

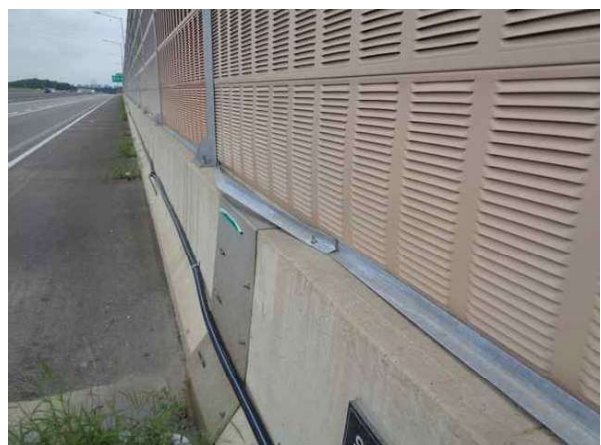
방호벽 S1 방음벽 파손(1EA)

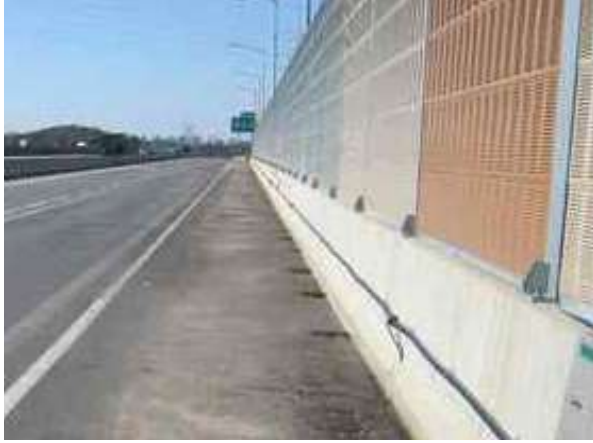
방호벽 S1 상태양호

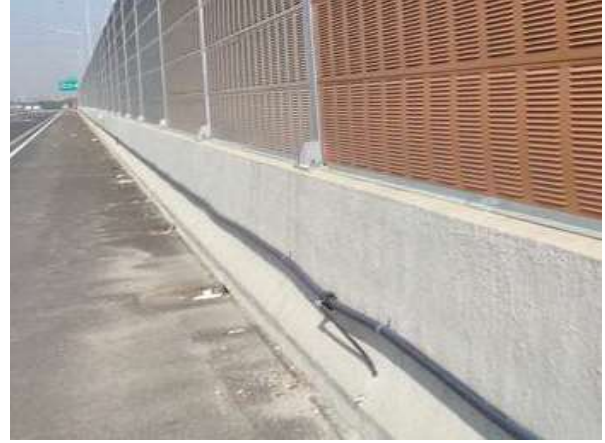
방호벽 S2 상태양호

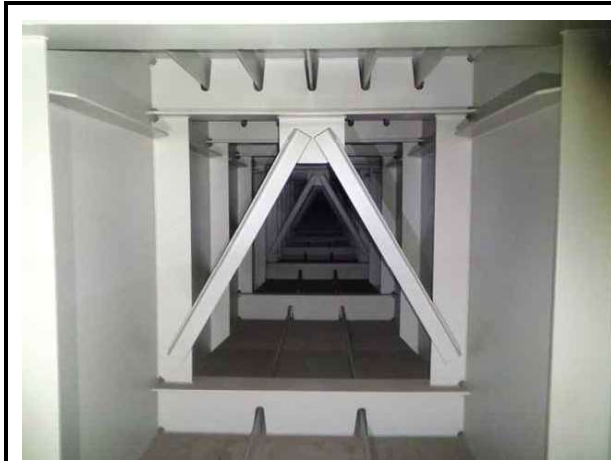
거더내부 S1 상태양호

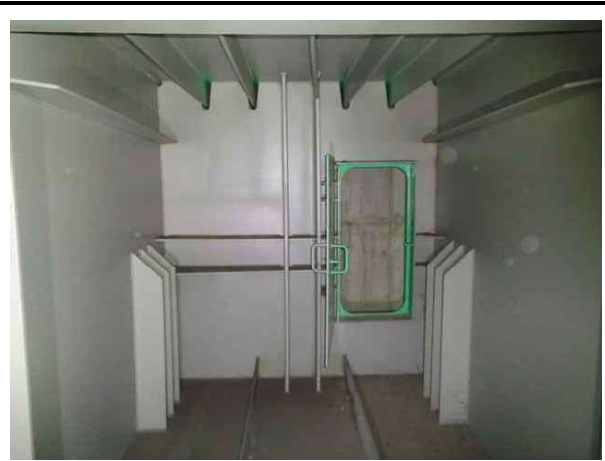
거더내부 S2 상태양호

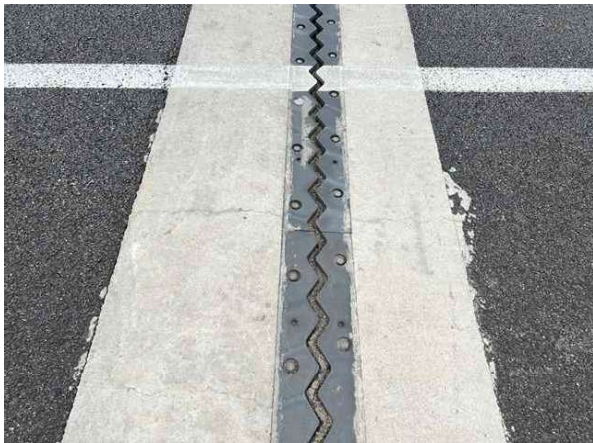
신축이음 A1 후타재 균열(Cw=0.3mm미만)

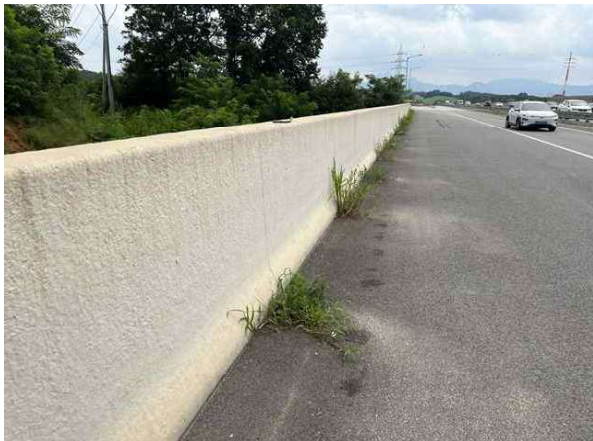
배수시설 S1 배수구 토사퇴적

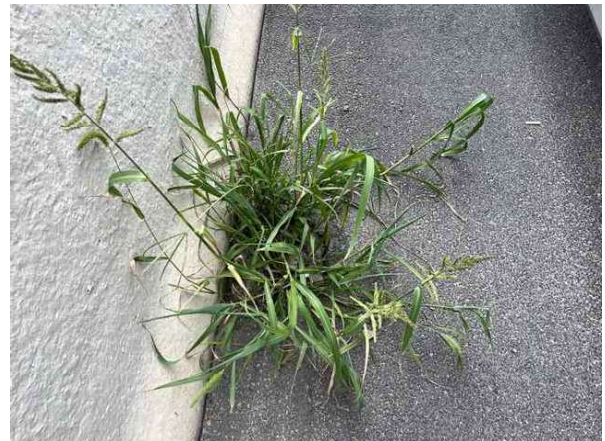
배수시설 S1 배수구 토사퇴적

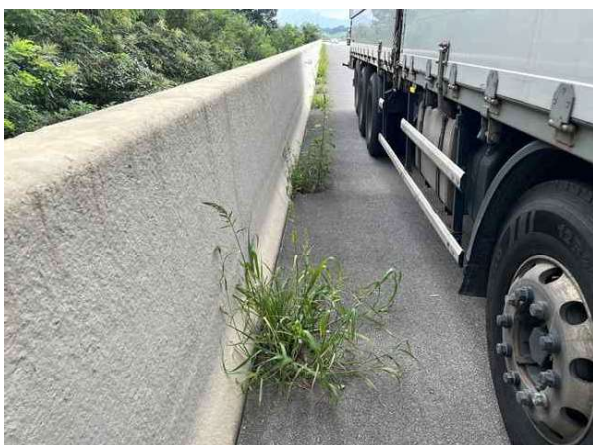
배수시설 S2 배수구 토사퇴적

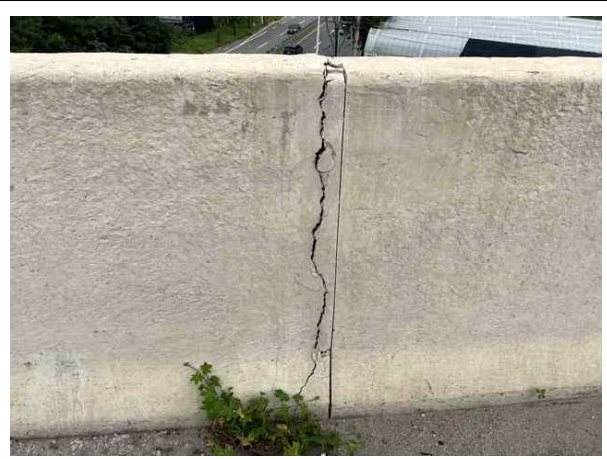
방호벽 S1 접속부 파손(0.2×1.5)

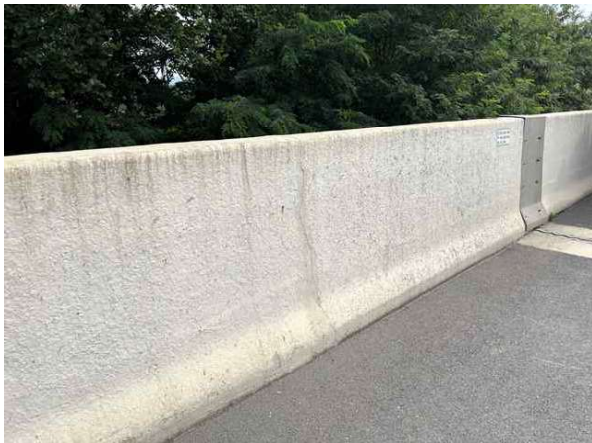
방호벽 S2 접속부 파손(0.1×1.5)

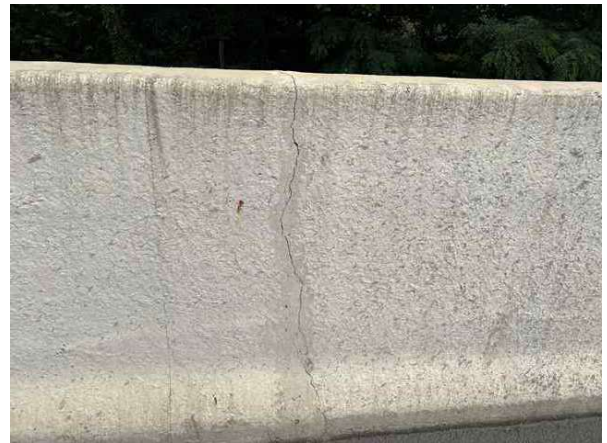
방호벽 S2 접속부 파손(0.1×1.5)

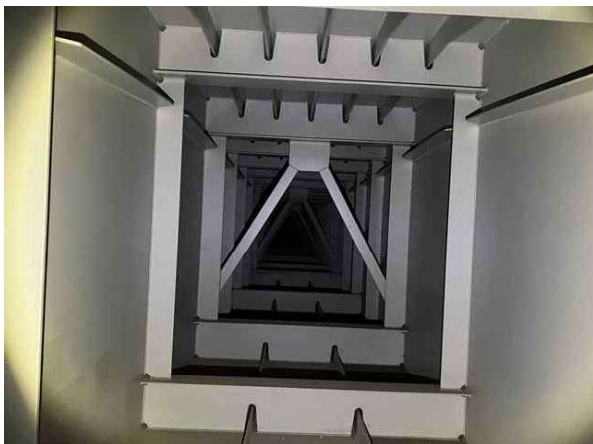
거터외부 S1 상태양호

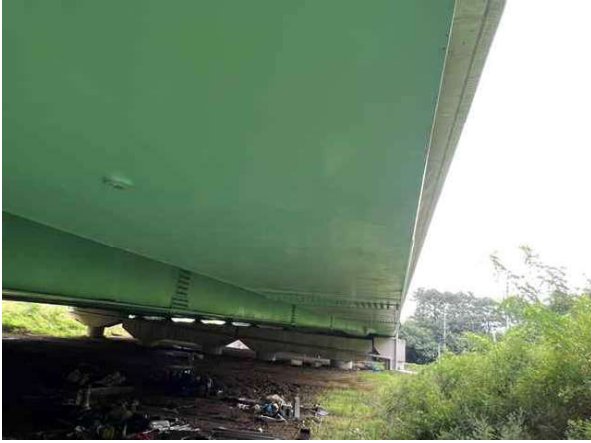
거더내부 S1 상태양호

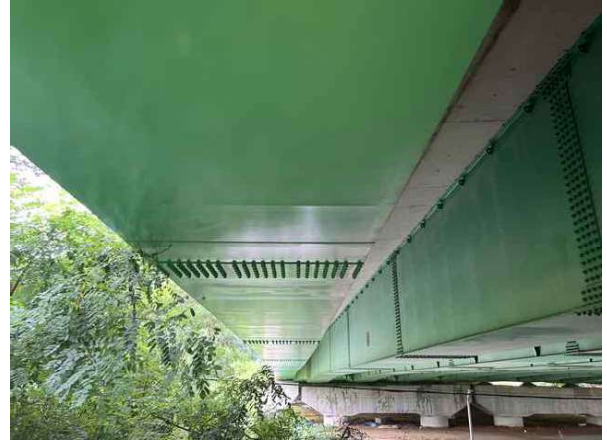
거더내부 S2 상태양호

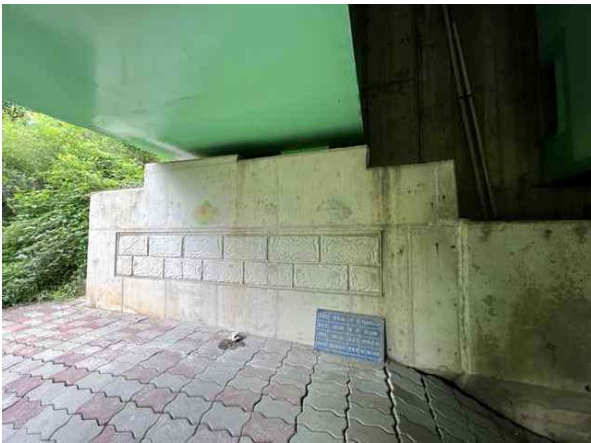
교대 A1 상태양호

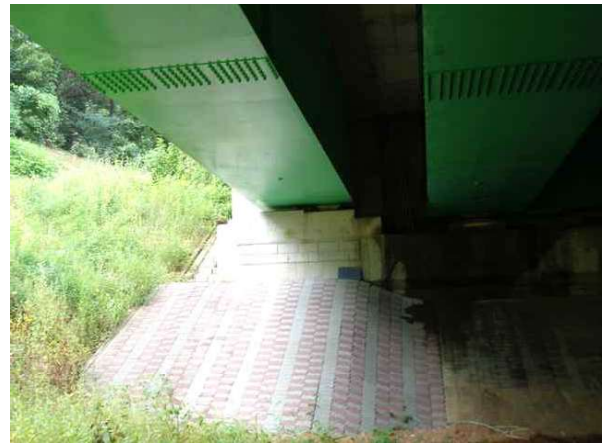
교대 A1 상태양호

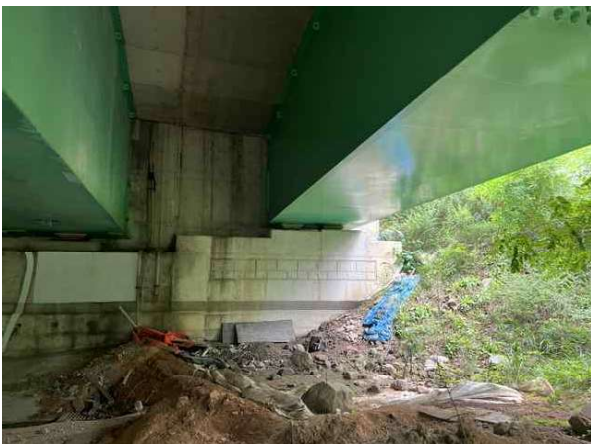
교대 A2 상태양호

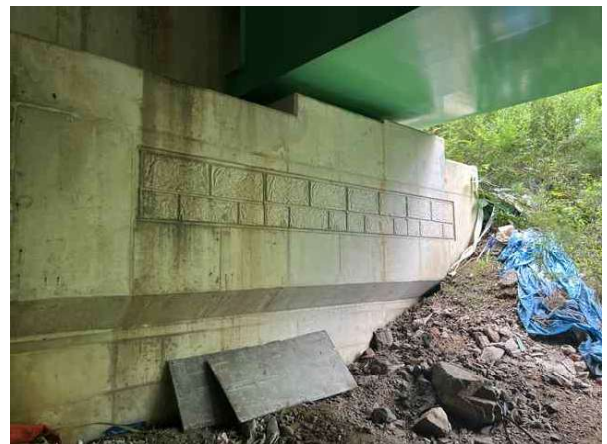
교대 A2 상태양호

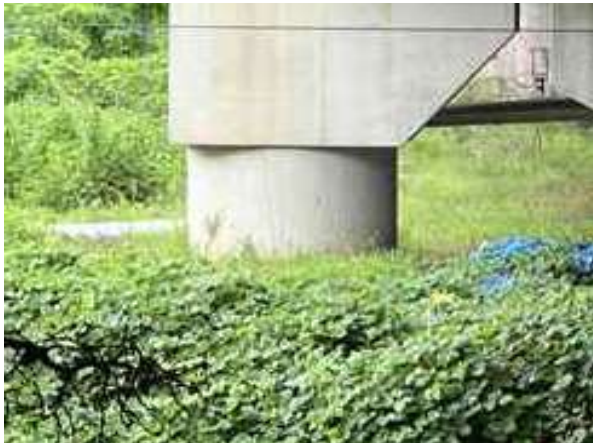
교각 P1 기둥부 상태양호

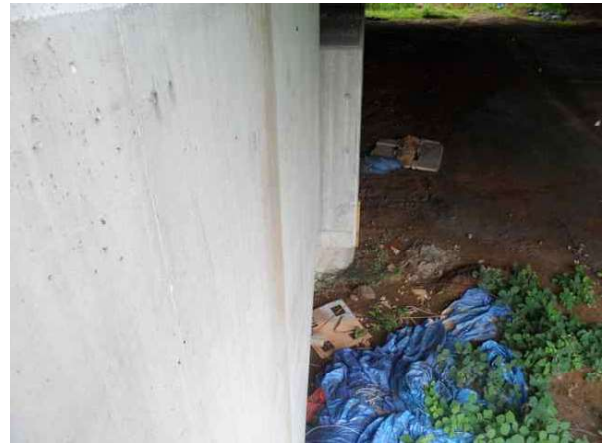
교각 P1 코핑부 상태양호

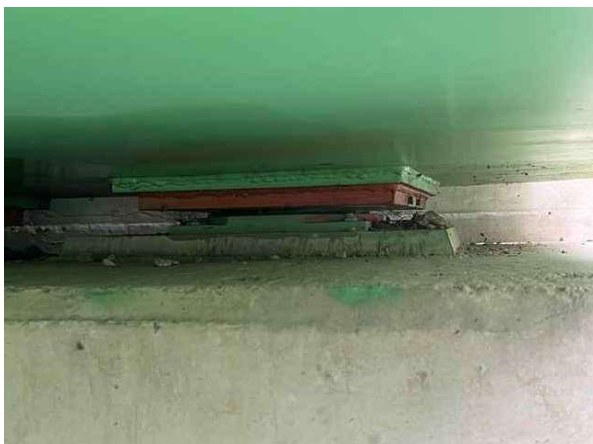
교량받침 A2-Sh2 상태양호

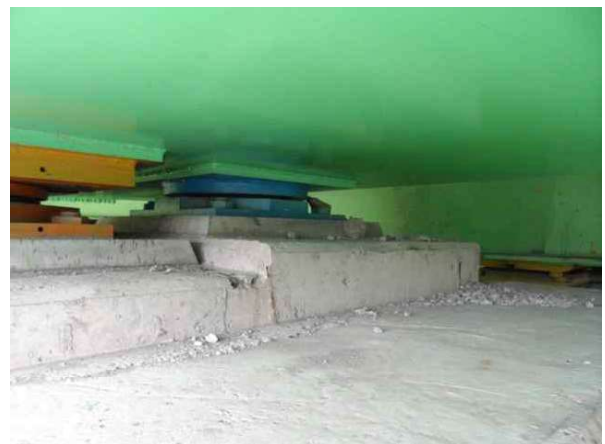
교량받침 P1-Sh1 상태양호

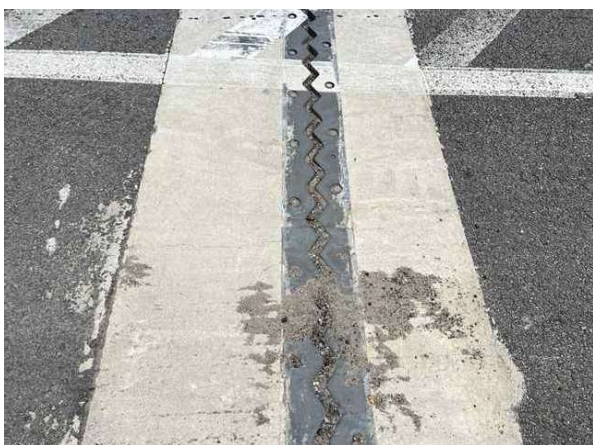
신축이음 A1 후타재 균열(Cw=0.3mm미만)

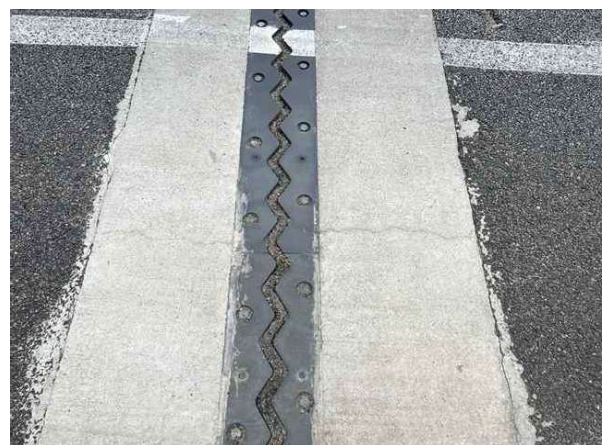
신축이음 A2 후타재 균열(Cw=0.3mm미만)

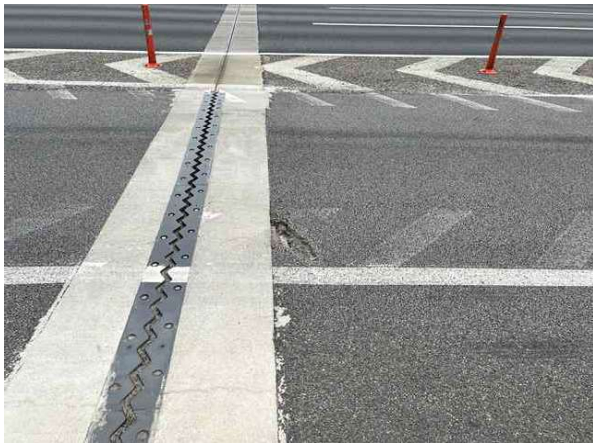
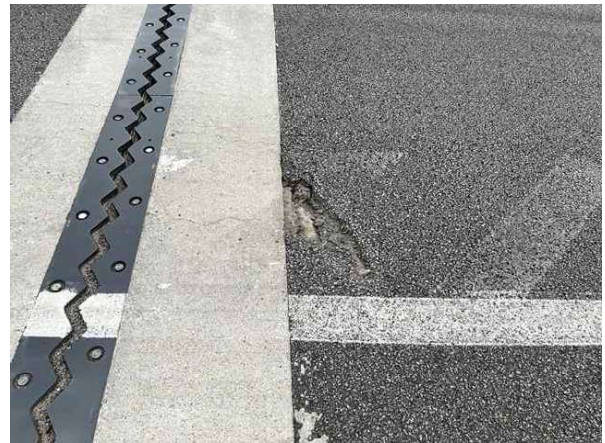
교면포장 S2 접속도로 아스콘 파손 (0.2×0.5)

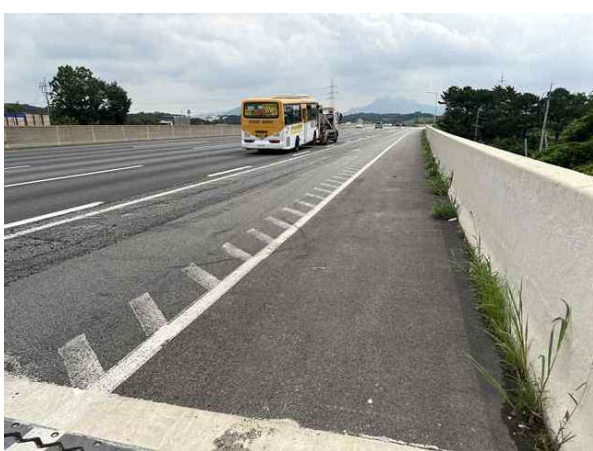
교면포장 S1 상태양호

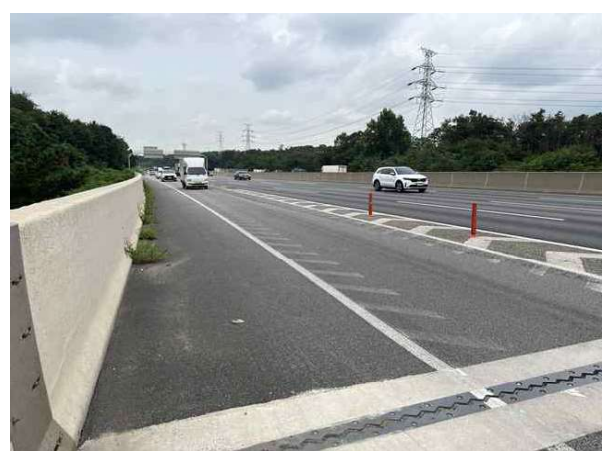
교면포장 S2 상태양호

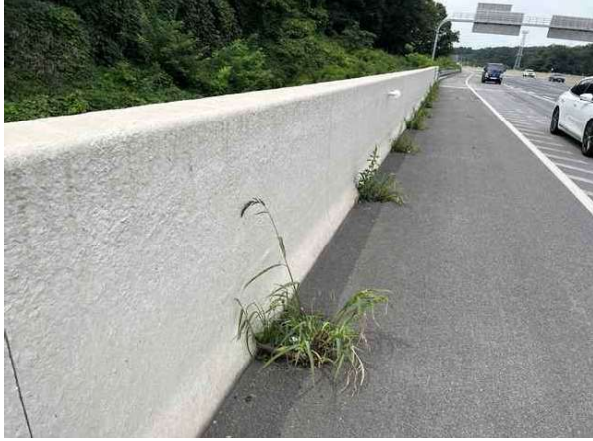
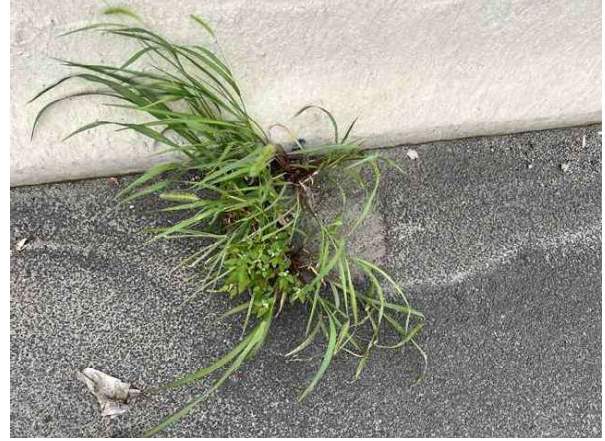
배수시설 S1 배수구 토사퇴적

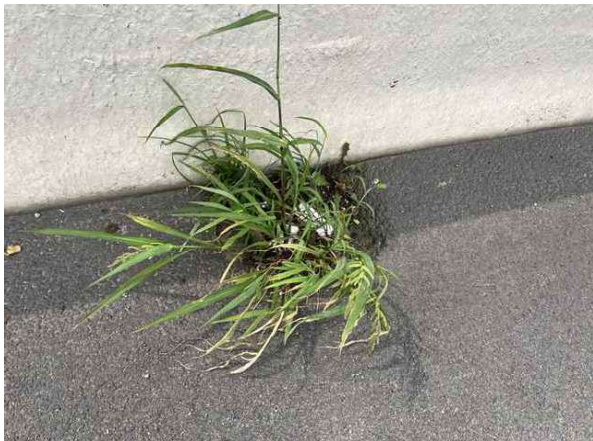
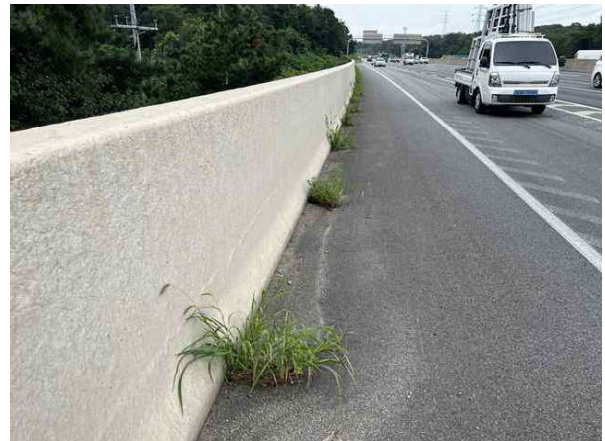
배수시설 S2 배수구 토사퇴적
