## 1. 강매교

## 손상현황 사진

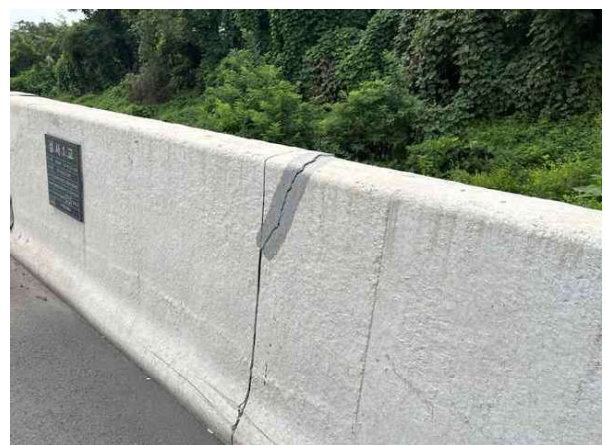
방호벽 S1 접속부 파손(0.1 × 1.5)

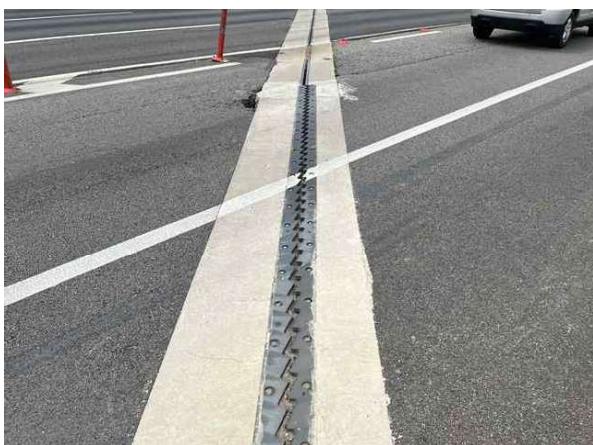
신축이음 A1 후타재 균열(Cw=0.3mm미만)

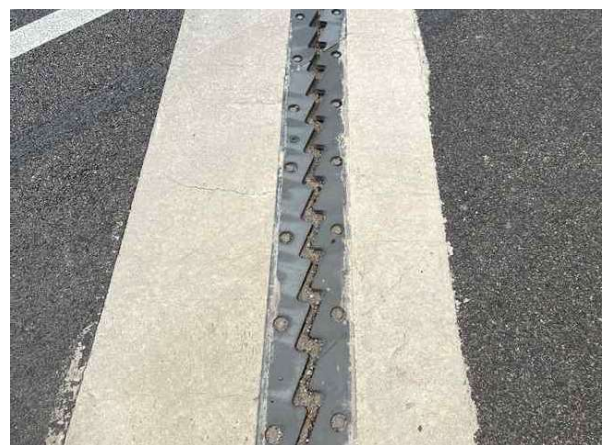
신축이음 A1 후타재 균열(Cw=0.3mm미만)

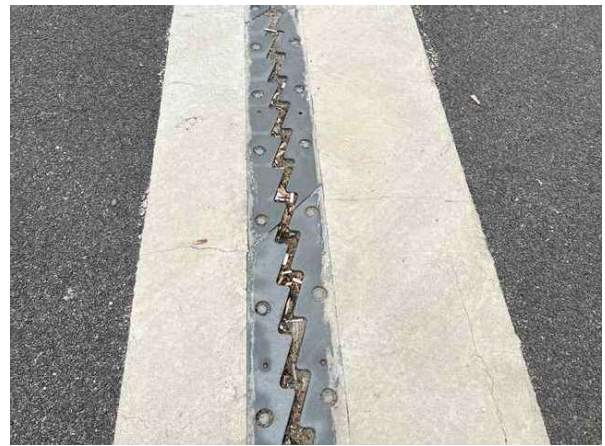
신축이음 A2 후타재 균열( $Cw=0.3\text{mm}$ 미만)

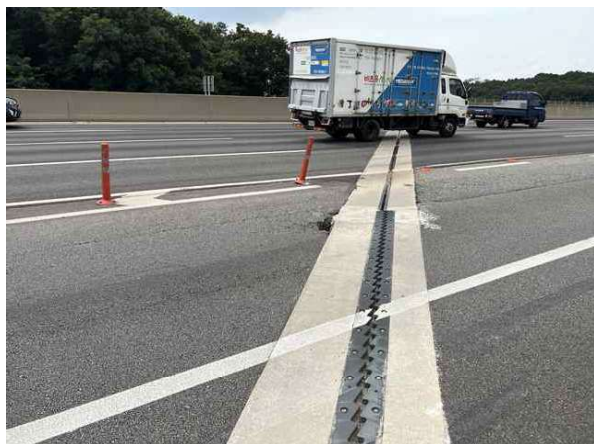
교면포장 S1 접속도로 아스콘 파손( $0.3 \times 1.0$ )

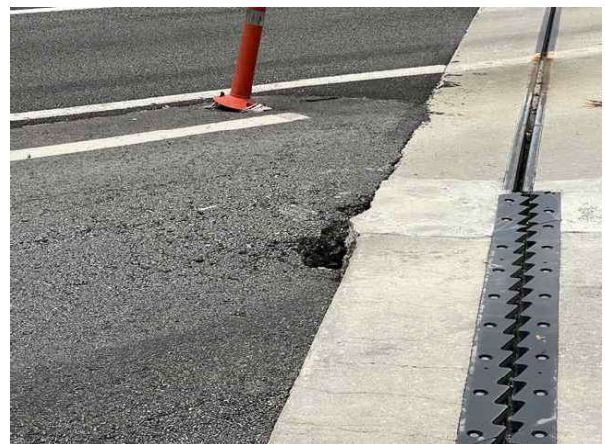
교면포장 S1 접속도로 아스콘 파손( $0.3 \times 1.0$ )

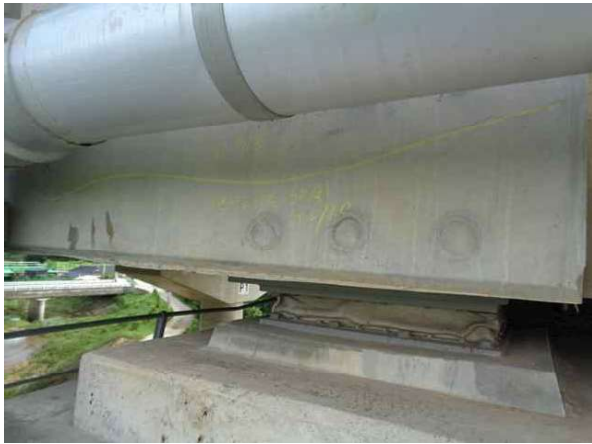
거더 S2 G1 균열(Cw=0.3mm미만)

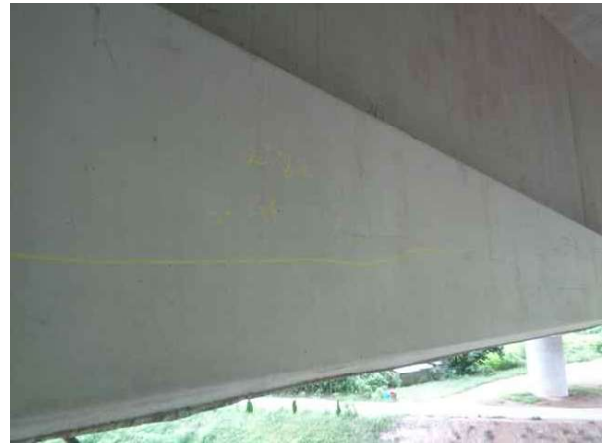
거더 S2 G4 균열(Cw=0.3mm미만)

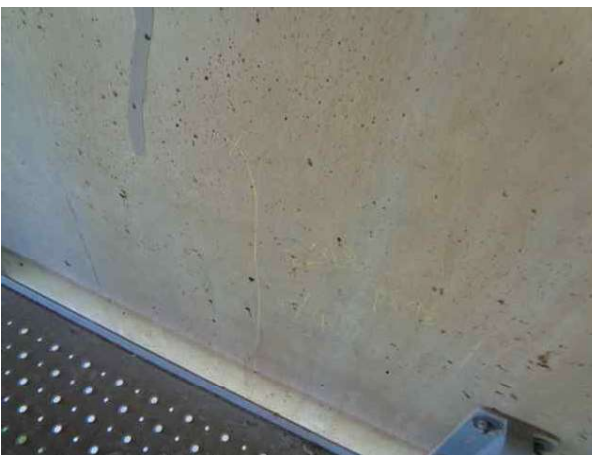
P3 코평부 균열(Cw=0.3mm미만)

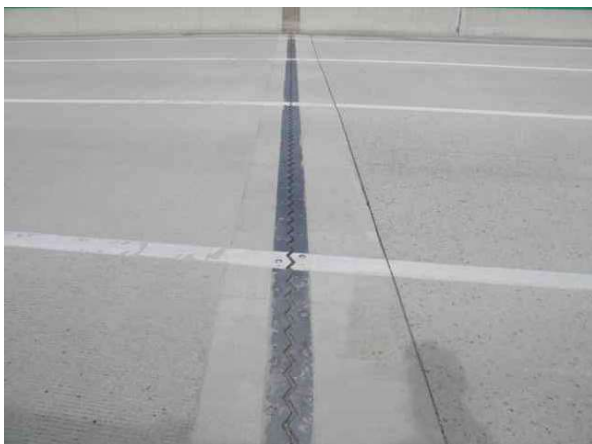
A1 후타재 균열 (Cw=0.3mm미만)

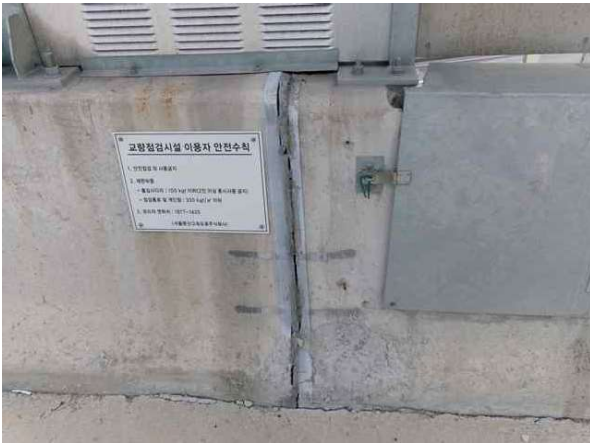
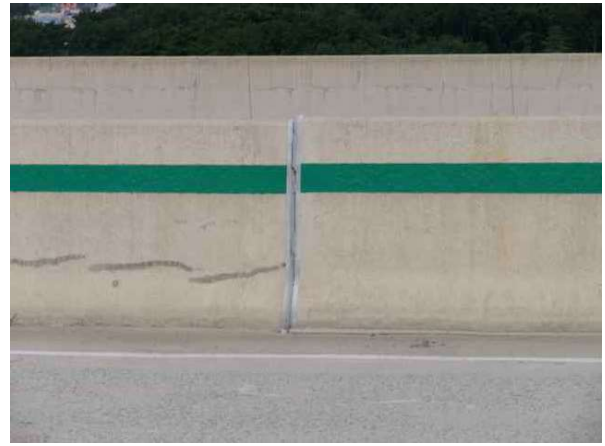
S1 접속부 실란트 파손

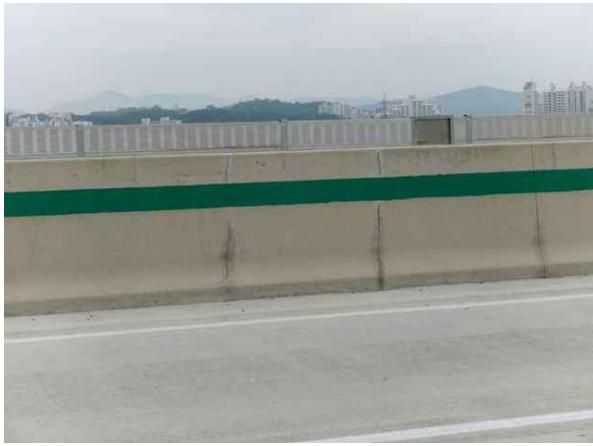
S4 중앙분리대 균열부 백태(0.2×1.0×10EA)

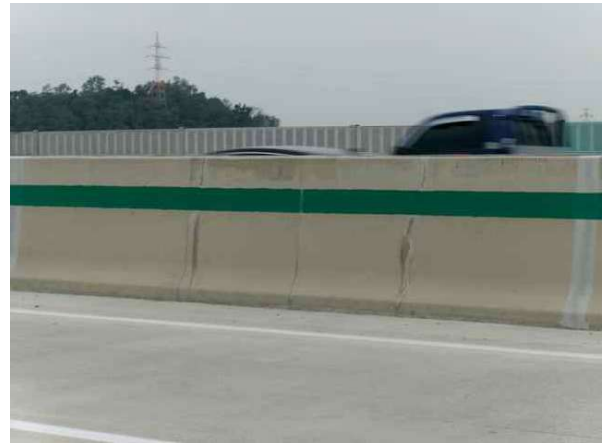
S6 중앙분리대 균열부 백태(0.1×1.0×8EA)

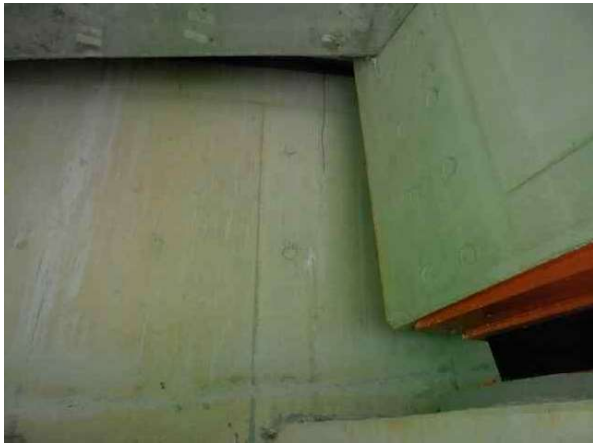
교대 A1 흠벽 균열( $Cw=0.3\text{mm}$ 이상)

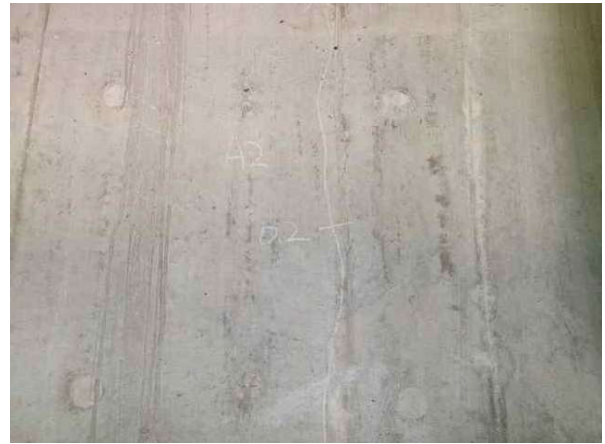
교대 A2 흠벽 균열( $Cw=0.3\text{mm}$ 미만)

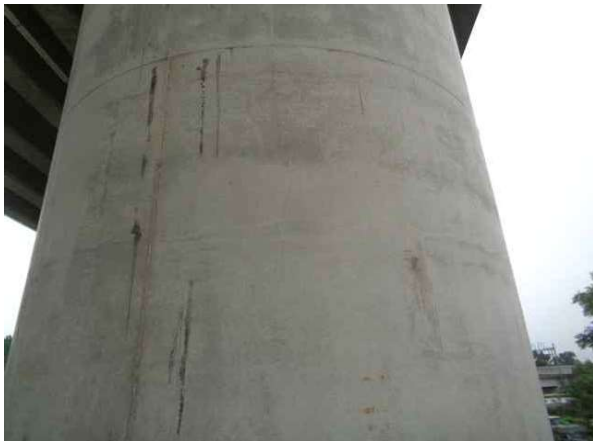
교각 P1 기둥부 균열( $Cw=0.3\text{mm}$ 미만)

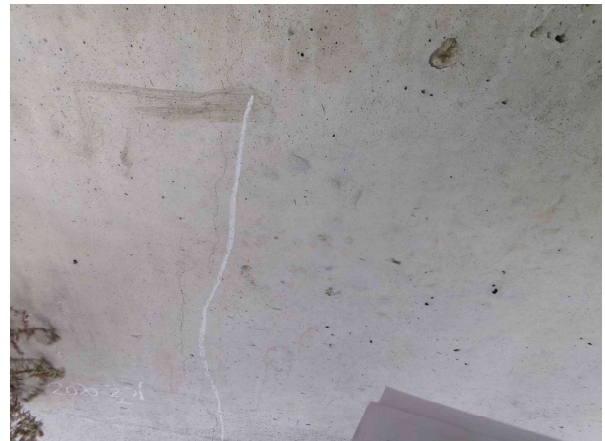
교각 P2 코핑부 균열( $Cw=0.3\text{mm}$ 이상)

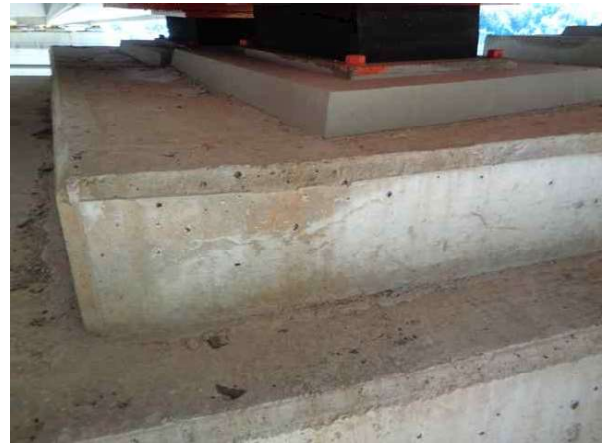
P6-Sh11 받침콘크리트 균열(Cw=0.3mm미만)

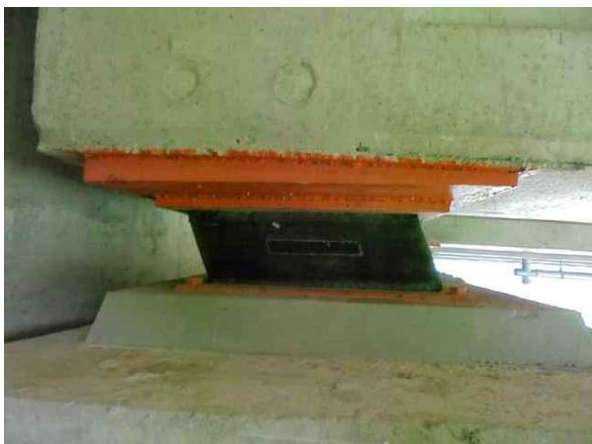
A2-Sh2 받침콘크리트 파손(0.1×0.1)

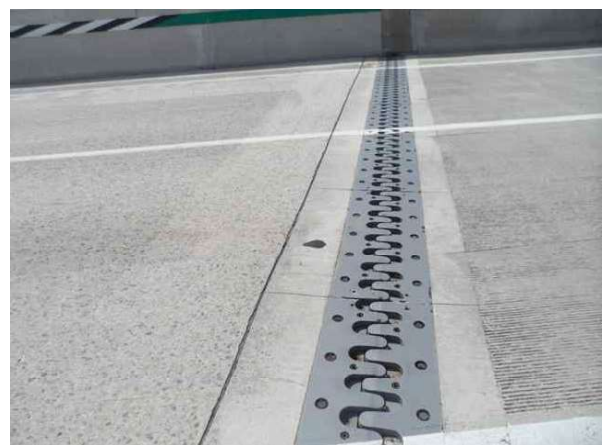
신축이음 A1 후타재 균열(Cw=0.3mm미만)

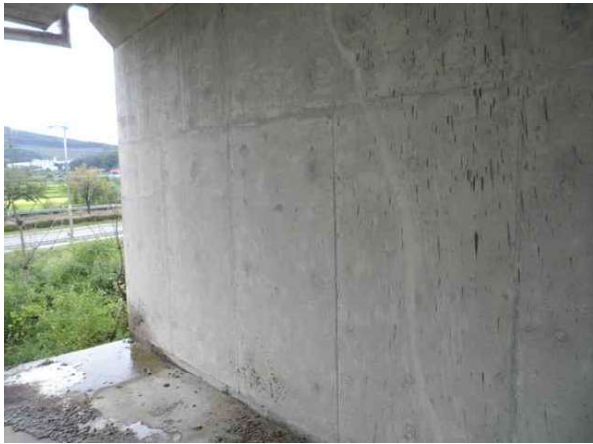
교대 A2 망상균열(3.0×2.0)

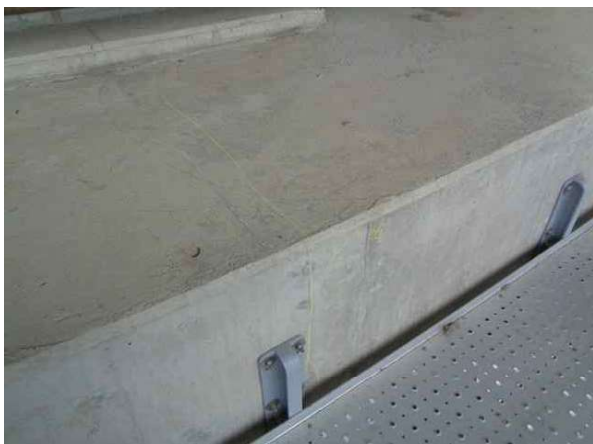
교각 P1 균열(Cw=0.3mm이상)

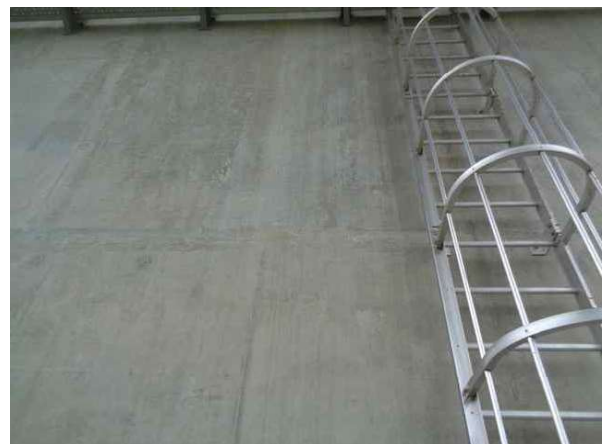
교각 P3 망상균열(1.2×2.5)

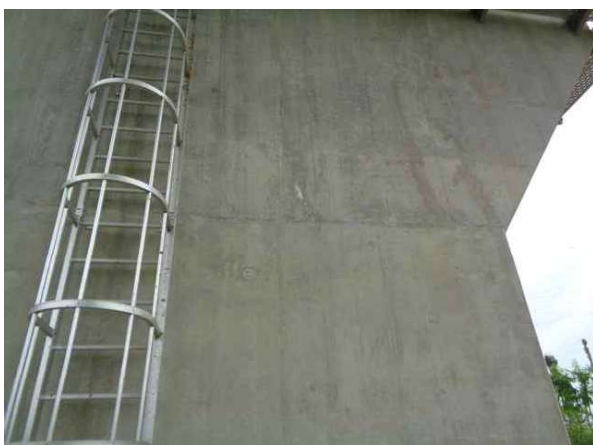
교각 P3 균열부백태(0.2×0.4)

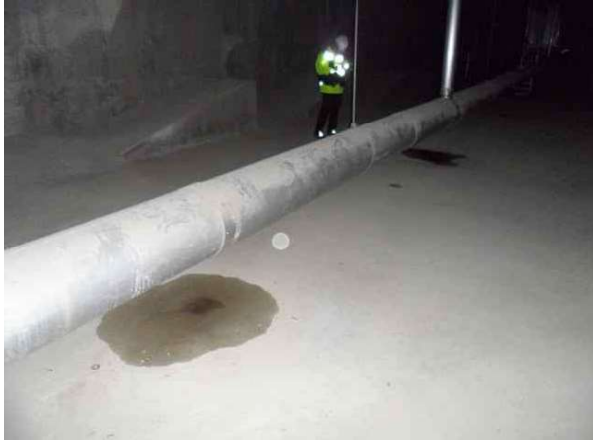
배수시설 S1 배수관 누수 3EA

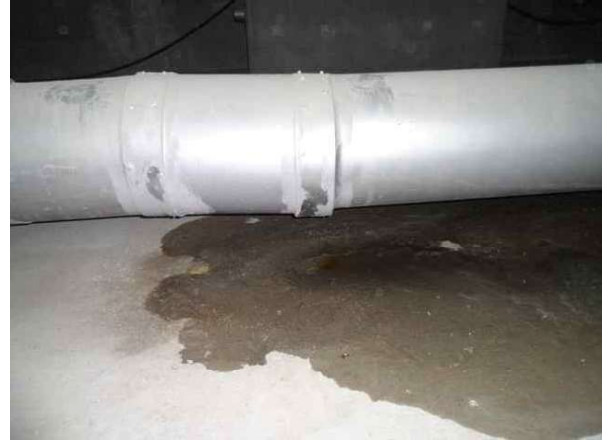
배수시설 S4 배수관 누수 1EA

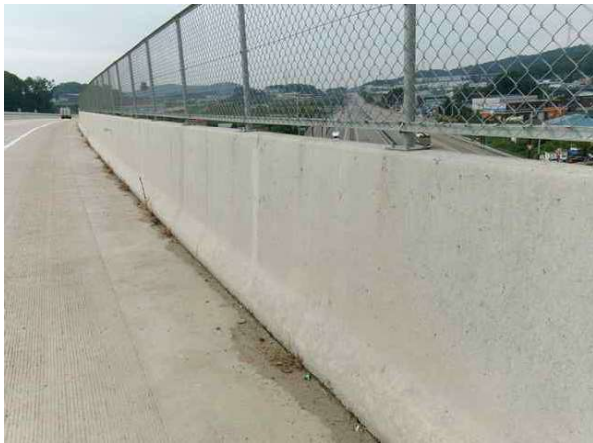
방호벽 S1 균열(Cw=0.3mm미만)

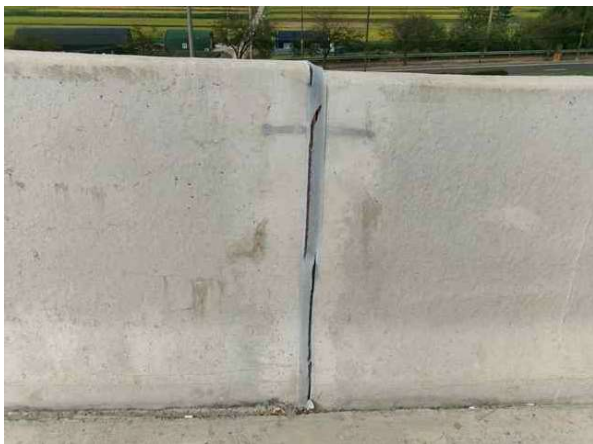
방호벽 S4 실란트파손(L=1.5m)

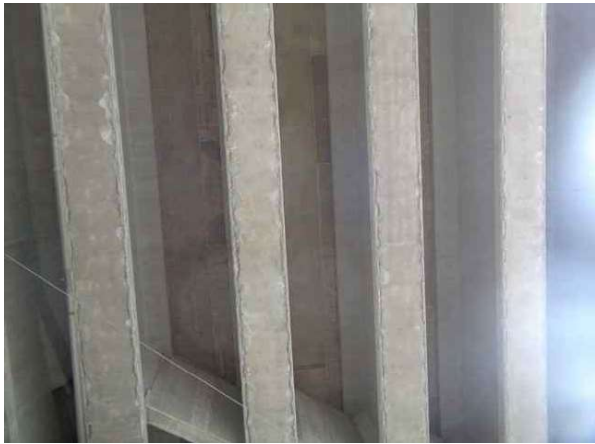
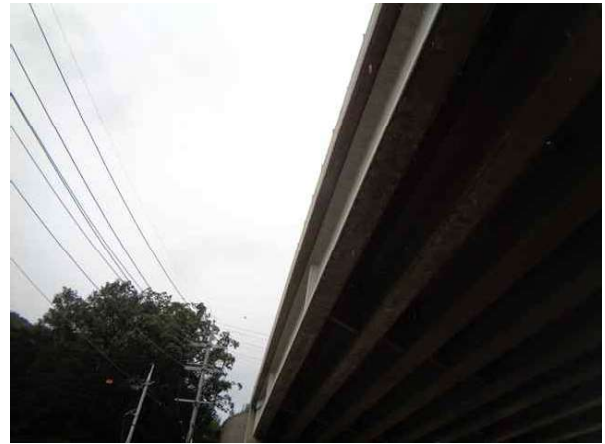
바닥판 하면 상태양호-서울방향

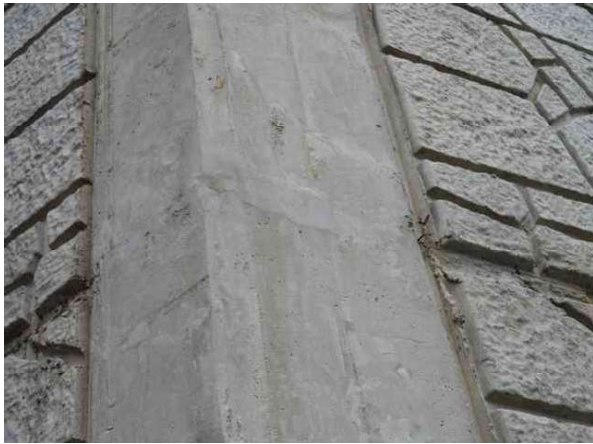
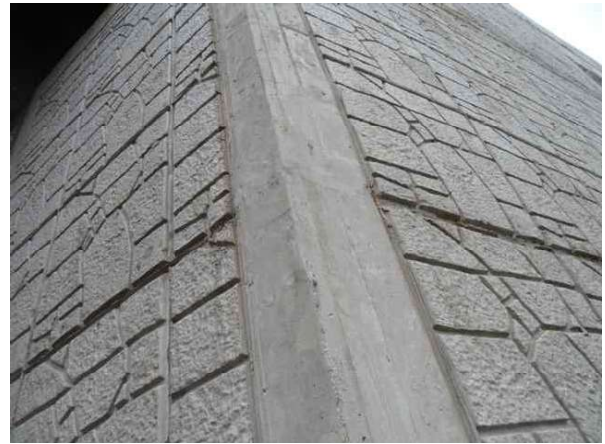
A1 보수부 재균열(Cw=0.3mm미만)-서울방향

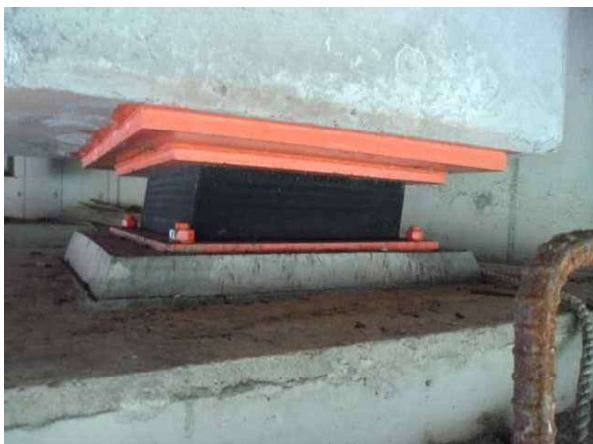
교량받침 A2-SH5 상태양호-서울방향

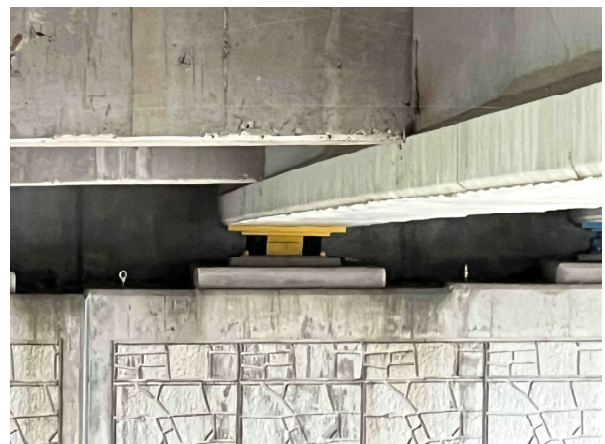
교량받침 A1-SH4 상태양호-서울방향

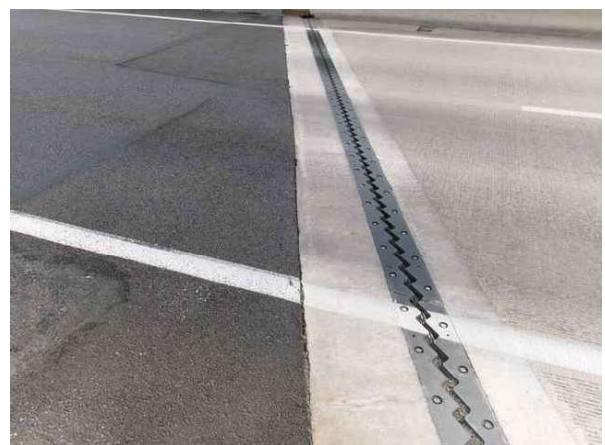
A2 후타재 균열(Cw=0.3mm미만)-서울방향

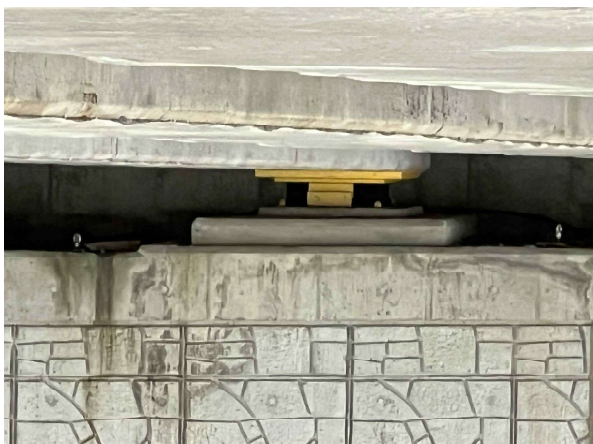
교량받침 A1-SH2 상태양호-문산방향

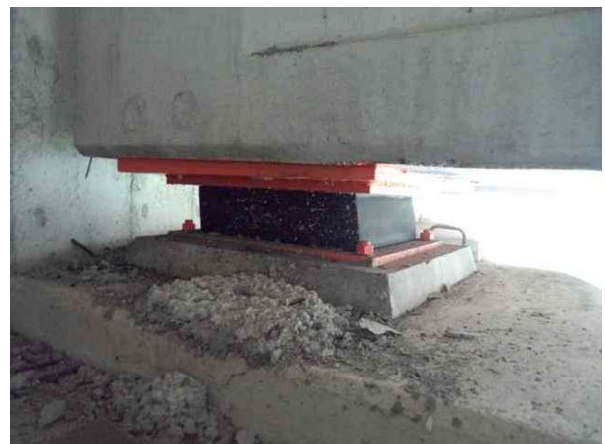
교량받침 A2-SH2 상태양호-문산방향

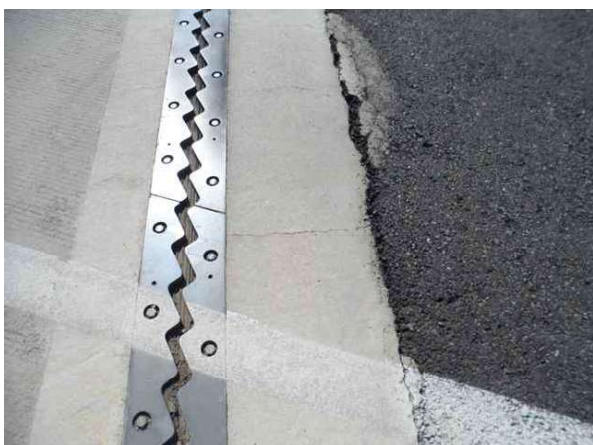
A2 후타재 균열(Cw=0.3mm미만)-문산방향

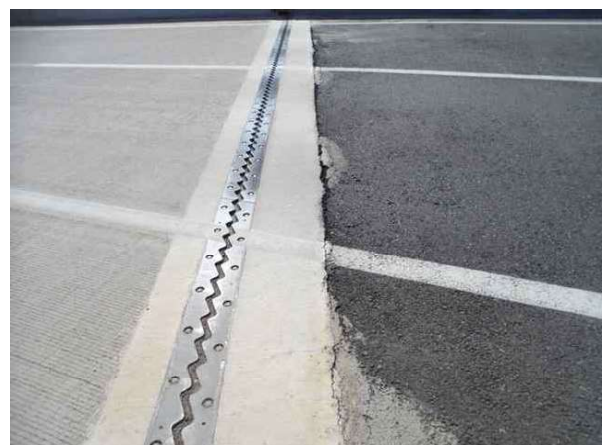
A2 후타재 균열(Cw=0.3mm미만)-문산방향

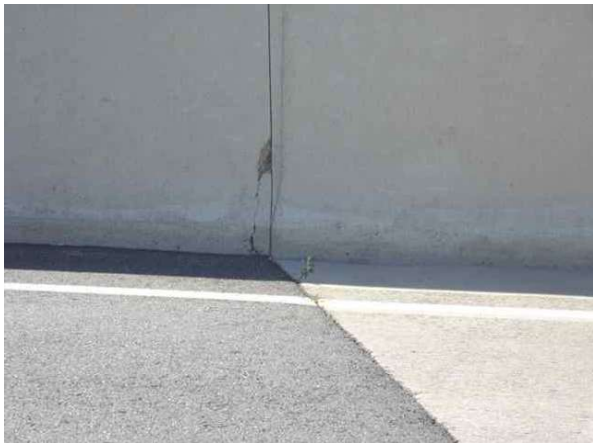
교면포장 S1 접속부아스콘 파손(0.2m×1.0m)-문산방향

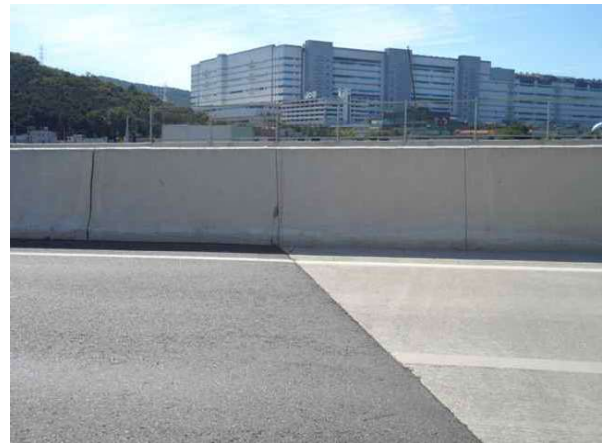
교면포장 S1 접속부아스콘 파손(0.2m×1.0m)-문산방향

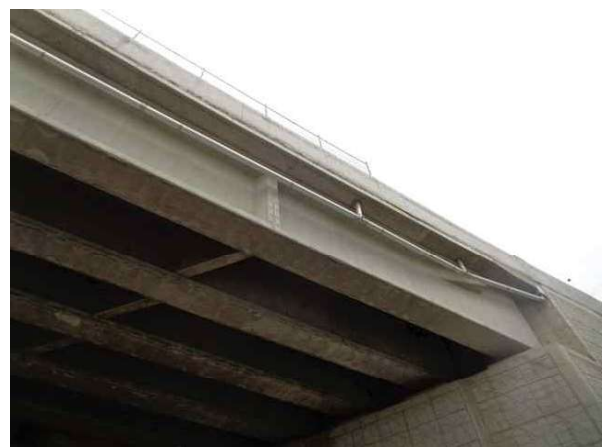
배수관 상태 양호-문산방향

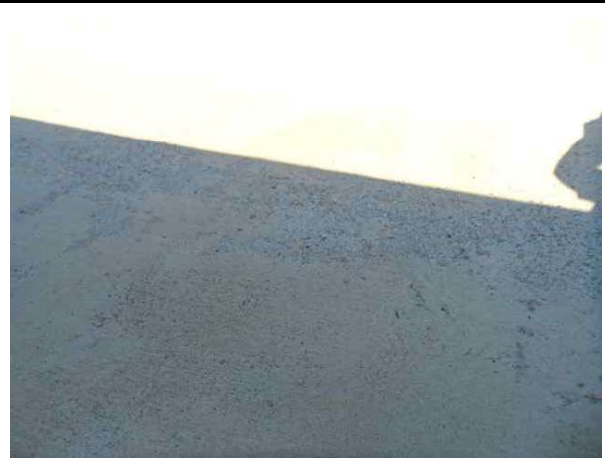
교면포장 S4 접속도로 포장박리(2.5×5.0)

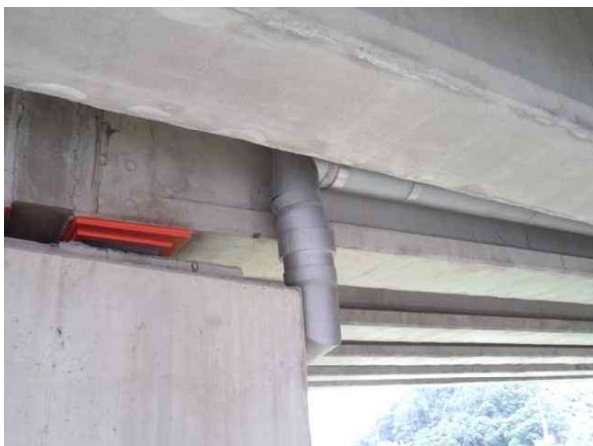
배수시설 S13 배수관 이음부 불량(1EA)

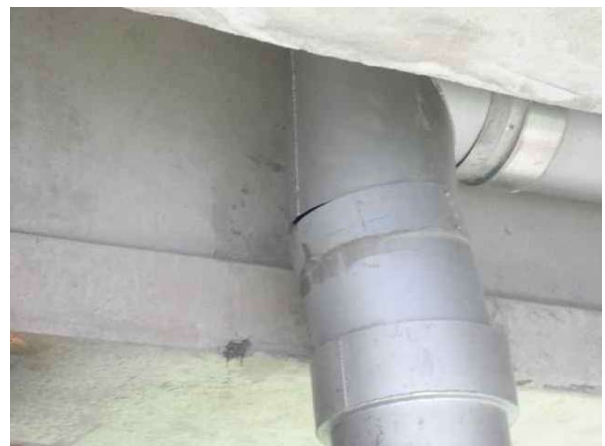
배수시설 S13 배수관 이음부 불량(1EA)

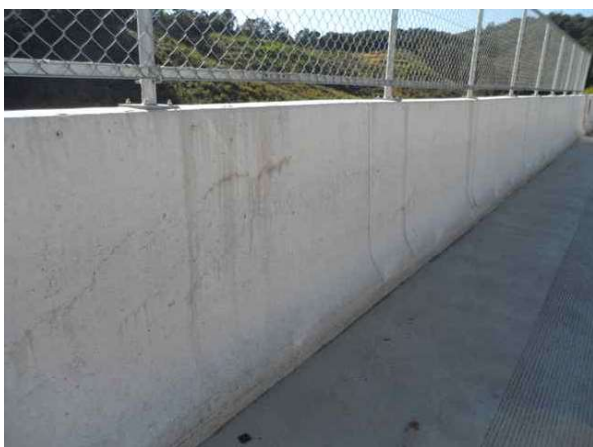
방호벽 S4 균열(Cw=0.3mm미만)

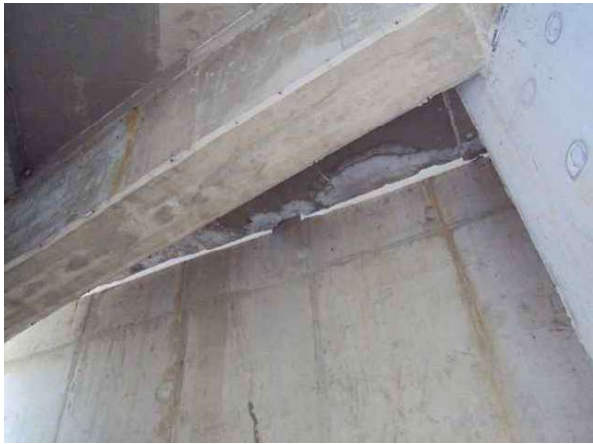
바닥판하면 S1 파손 (0.1×0.2)

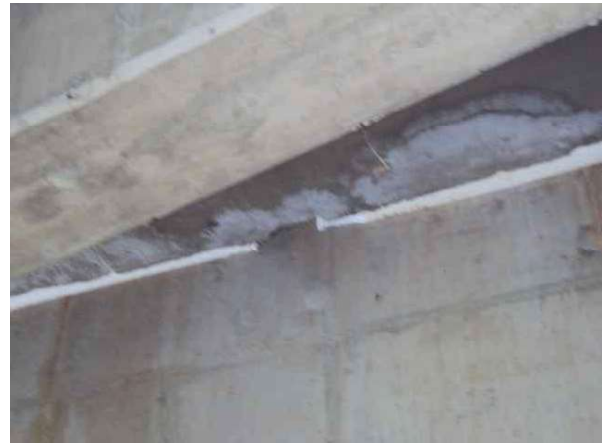
바닥판하면 S1 파손 (0.1×0.2)

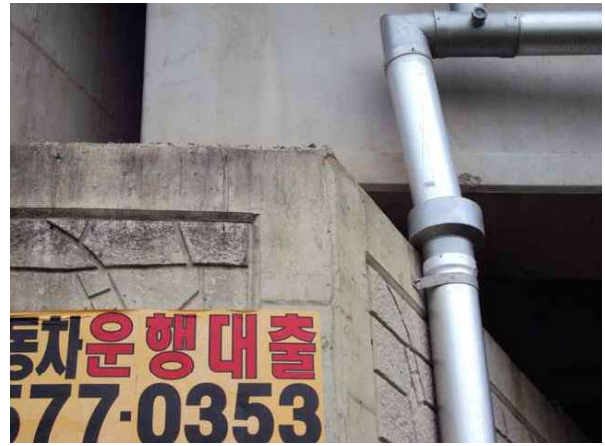
교대 A2 망상균열(0.4×0.3)

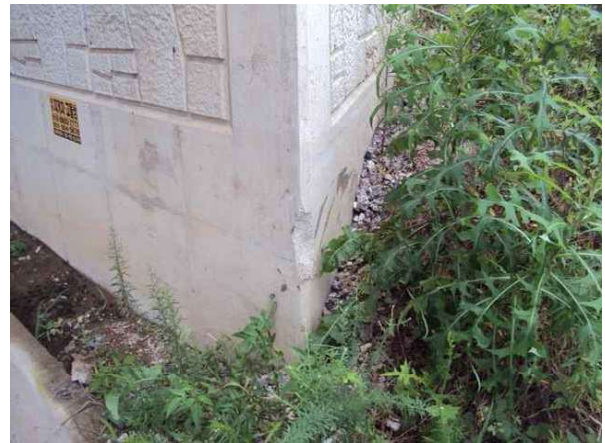
교대 A1 파손(0.2×0.3)

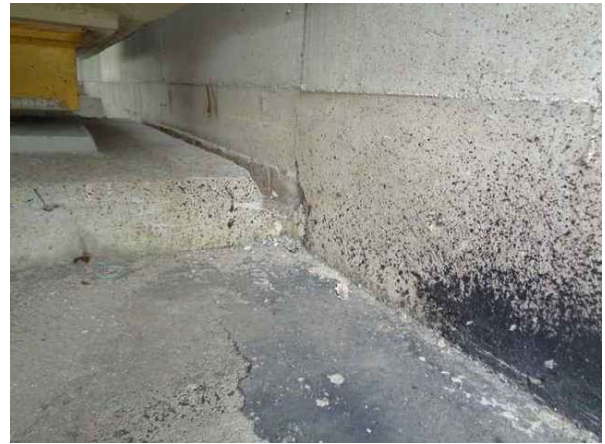
교대 A2 파손(0.1×0.1)

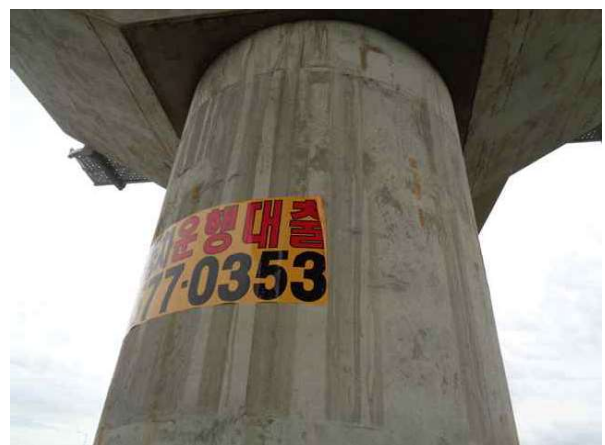
교각 P1 코핑부 파손(0.2×0.3)

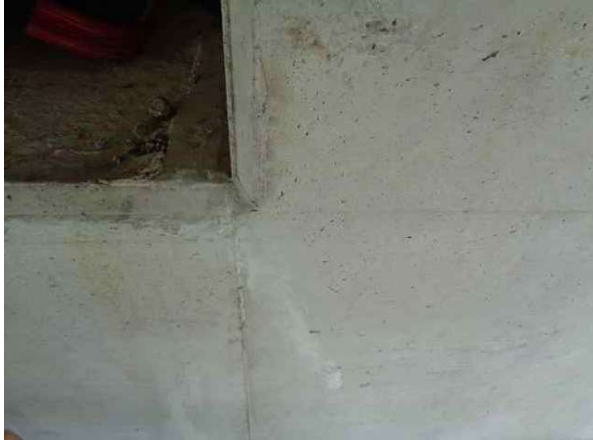
교각 P2 코핑부 균열(Cw=0.3mm이상)

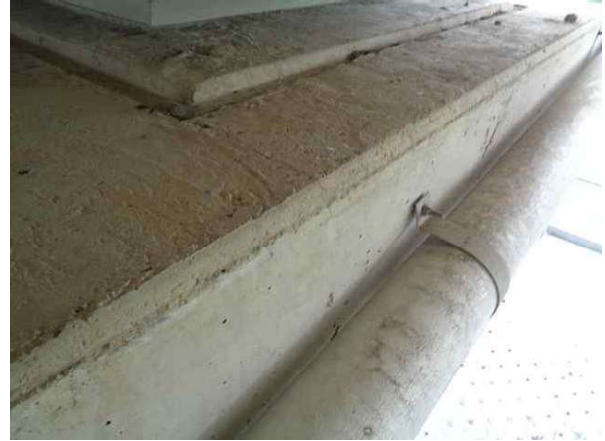
교각 P2 코핑부 균열(Cw=0.3mm이상)

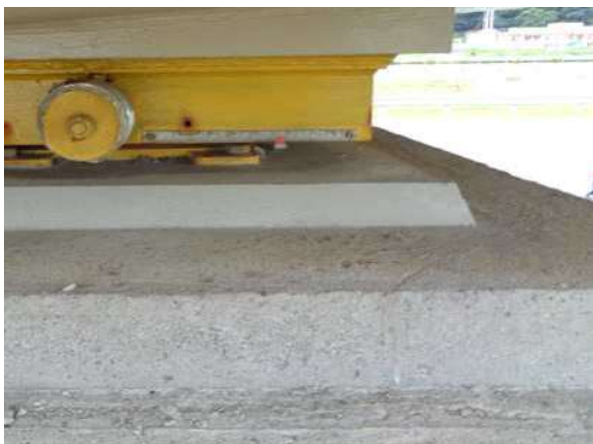
교량받침 A1-Sh2 받침콘크리트  
재료분리 (0.3×0.3)

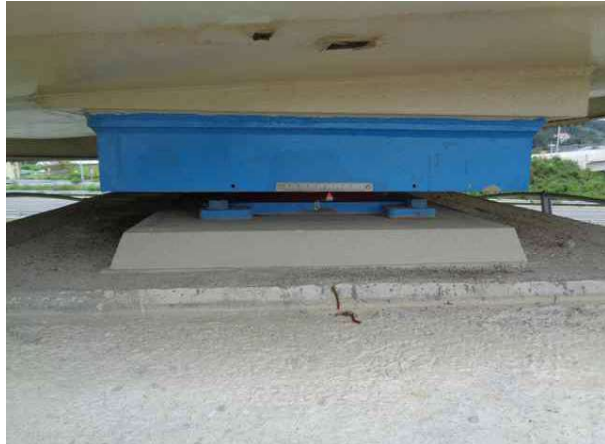
교량받침 P1-Sh2 상태양호

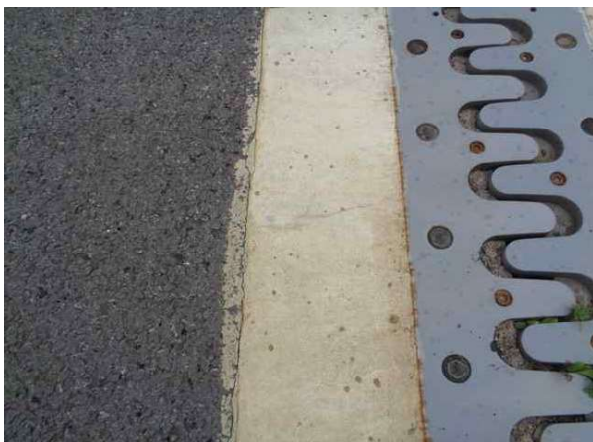
신축이음 A1 후타재 균열(Cw=0.3mm미만)

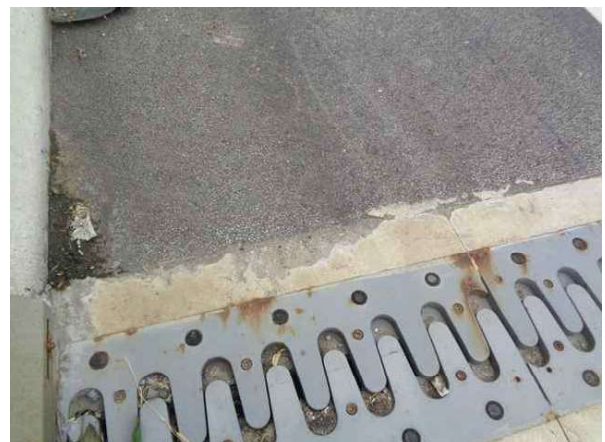
신축이음 A2 후타재 파손(0.1×3.0×2EA)
