## 제2편 시 설 물 편

## 봉대산터널(서울,문산)

# 1. 봉대산터널(서울,문산)

본 시설물은 경기도 고양시 덕양구 강매동에 위치한 2종 터널시설물로서, 총 연장 376.0m(서울), 386.0m(문산), 폭 10.7m, 높이 6.50m로 시공되어 있다.

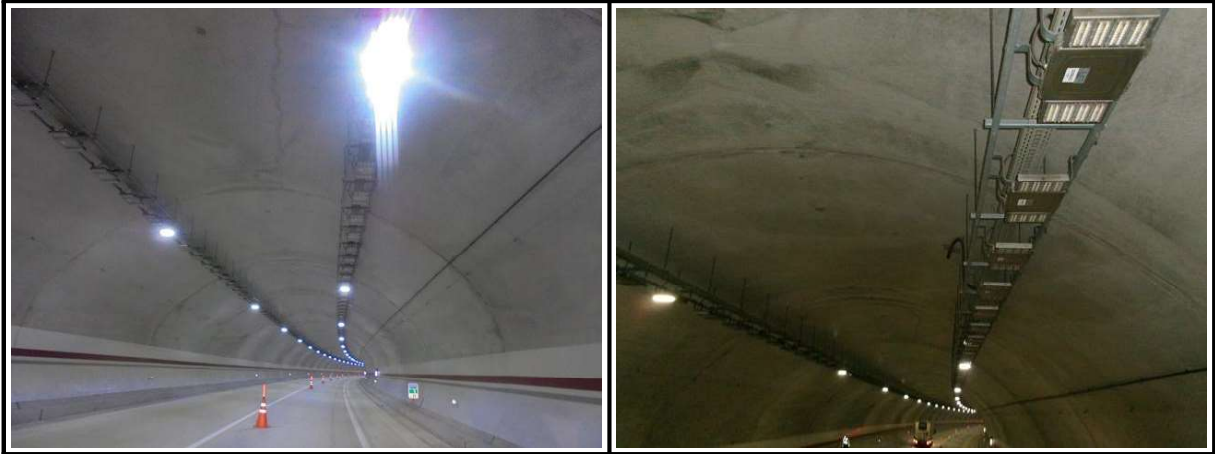
【사진 1.3.1】 라이닝 천단부 전경

본 터널의 라이닝 두께는 300mm이며, 천단부 외관조사시 고소차를 이용한 근접조사를 실시하였다. 주요 점검사항으로는 라이닝 균열 및 누수여부, 조인트부 박리, 박락, 철근노출 등에 중점을 두고 외관조사를 실시하였다.

- 천단부는 균열 및 보수부 재균열(cw=0.3mm미만, 이상), 조인트부 들뜸, 종점부 누수 손상이 조사되었다. 또한, 금회 현장조사에서 고소차를 통한 근접조사로 인해 신규 및 추가 손상이 조사되었다.

- 천단부에 발생한 주요손상은 종방향 균열이며, 일부 구간에서 보수부 재균열 등이 조사되었다. 라이닝 균열은 경화된 이후 온도변화에 따른 건조수축으로 인한 구속과 시공초기에 발생된 비구조적 균열로 판단된다. 기 발생한 균열 손상은 구조물의 안전성에는 미치는 영향은 적으나, 장기적으로 내구성 저하방지를 위한 표면보수, 주입보수 등의 적절한 조치가 필요하다.
- 조인트부에 발생한 들뜸의 경우 시공시 거푸집 조기탈형, 다짐불량, 온도변화에 의한 건조수축 등에 의해 발생한 손상으로 판단되며, 기 발생한 손상의 경우 구조물의 안전성을 저해할 만한 손상은 아니나, 내구성 확보 차원의 조치를 취하는 것이 바람직 할 것으로 판단된다.
- 조인트부 누수손상은 스며있는 상태로서 낙수흔적은 없는 상태이며, 내부 방수시트의 접합부의 수밀성 부족, 방수시트의 국부적인 손상이 원인인 것으로 판단된다. 현재는 경미한 상태이며, 시급한 보수보다는 지속적으로 주의관찰을 실시하는 것이 바람직하다.

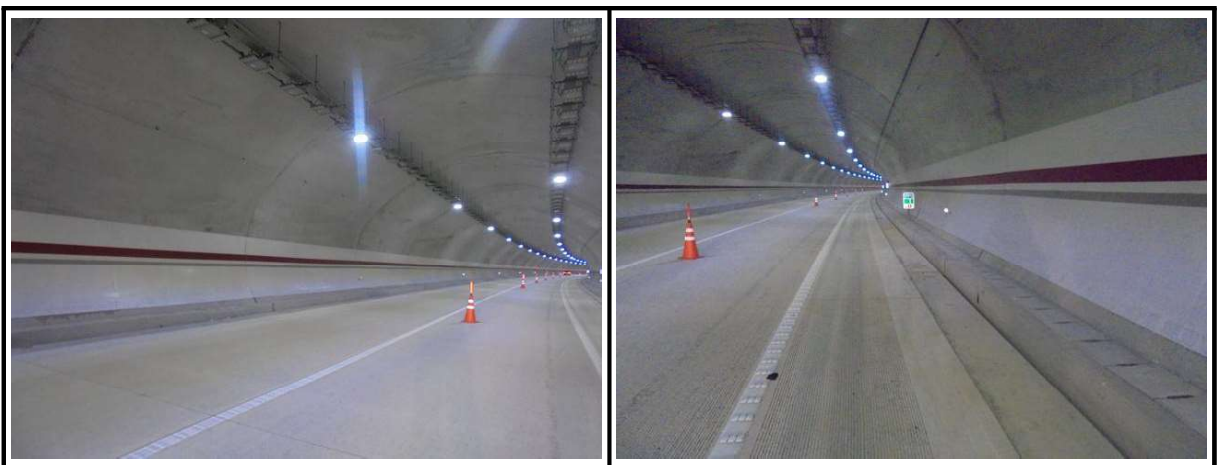
【사진 1.3.3】 라이닝 측벽부 전경

본 터널의 측벽부는 미관을 고려한 도장재료로 표면을 마감하였으며, 운전자의 편안한 시야를 위해 흰색 계열의 도장재를 사용하였다. 측벽부 외관조사시 라이닝 측벽부 균열 및 누수여부, 박리 및 박락, 철근노출 등에 중점을 두고 외관조사를 실시하였다.

- 측벽부는 균열(폭 0.3mm미만, 이상), 망상균열과 국부적으로 콘크리트 박락 손상이 조사되었다. 또한, 금회 조사에서 라이닝 하단부에 망상균열이 추가 발생된 것으로 조사되었다.

- 측벽부에 발생한 주요 손상은 균열 및 망상균열이며, 국부적으로 조인트부 박락 등의 손상이 조사되었다. 기 발생한 손상은 시공초기 건조수축 및 표면 양생미흡, 거푸집 조기탈형, 다짐 불량, 온도변화에 의한 신축작용 등에 의해 발생한 것으로 판단된다.
- 조사된 균열은 구조물의 안전성에는 영향이 없으나 내구성 저하 방지를 위한 표면보수, 주입 보수 등의 조치가 필요하다.
- 조인트부에 발생한 박락의 콘크리트 라이닝의 내구성 저하방지를 위한 단면보수 등의 조치가 요구된다.

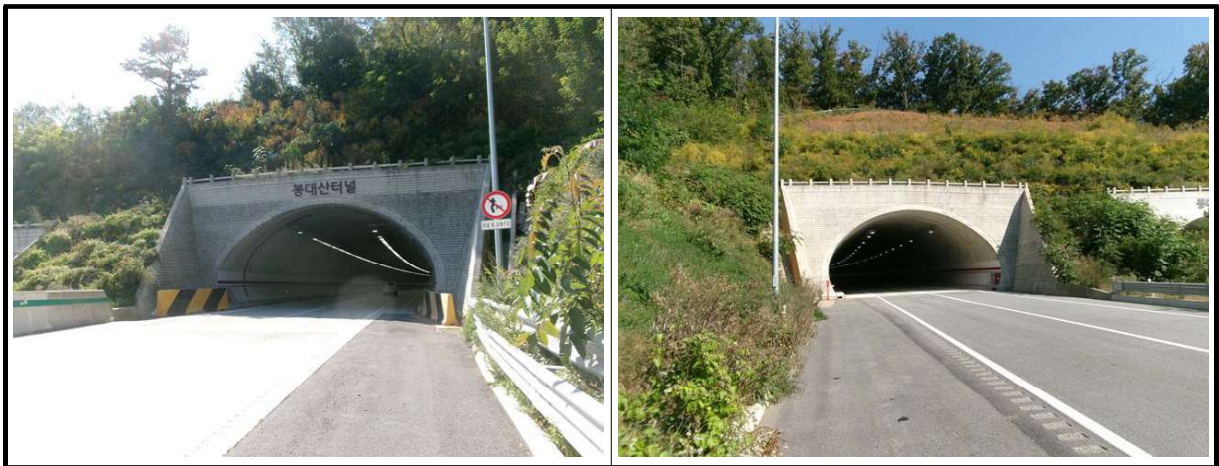
【사진 1.3.5】 갭문 전경

갭문 외관조사 결과, 기 점검이후 균열 손상에 대한 보수가 실시된 상태이며, 배수로는 일부 구간에 균열부 백태, 파손 손상이 조사되었다. 또한, 갭문 측면 점검계단은 하부 토사가 강우로 인한 침식으로 표층유실이 발생되었으며, 이로 인해 배수로 하단에 토사퇴적, 점검계단 유실이 발생한 것으로 조사되었다.

갭문의 경우 시점측에서 배수로 균열부 백테, 파손 손상이 조사되었으며, 이는 균열 손상의 우수유입, 손상확대로 인한 손상으로 내구성 확보를 위한 보수가 필요하다. 측면에 발생한 표층유실 손상은 강우시 토사침식으로 인한 손상으로 배수로 토사퇴적, 점검계단 유실의 원인으로 확대된 상태이다. 표층유실 손상에 대해서는 성토 후 마대쌓기 등의 조치를 실시하고, 점검계단의 재시공이 요구되며, 배수로의 토사퇴적은 원활한 배수를 위해 정비를 실시한다.

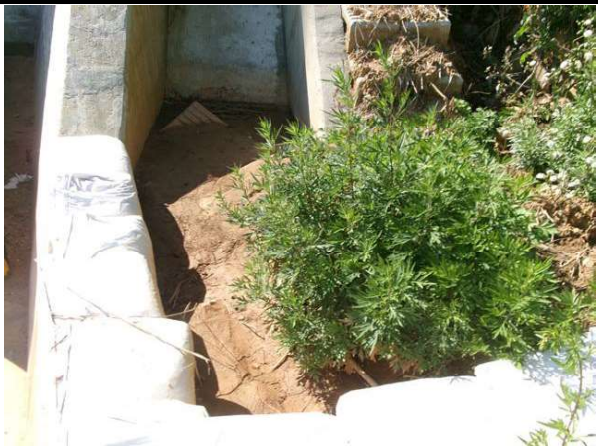
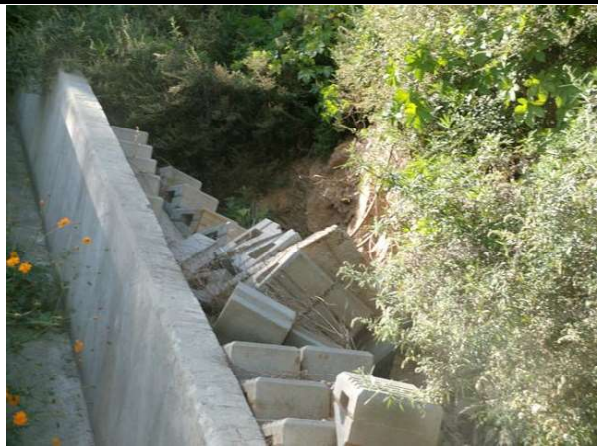
【사진 1.3.6】 갭문 손상현황(계속)

| 현 황 | 중점측 갭문 토사퇴적 | 현 황 | 중점측 갭문 점검계단 유실 |
| 원 인 | 성토부 표층유실 | 원 인 | 점검계단 하부 표층유실 |

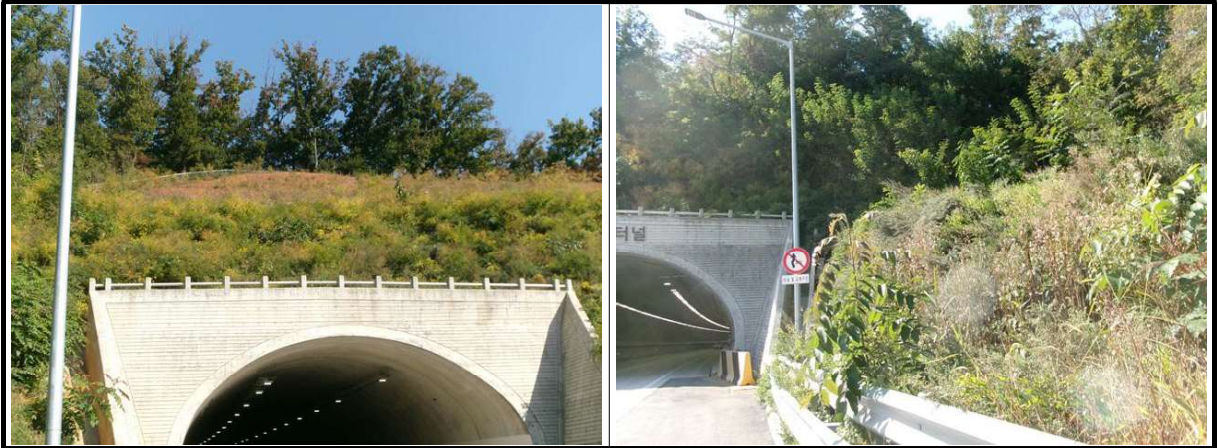
【사진 1.3.7】 사면 전경

사면 외관조사 결과, 터널 주변 사면에 초본류 및 목본류의 식생상태는 양호하며, 사면의 인장균열 등의 파괴징후와 토사유실 및 붕괴 등의 손상이 없는 상태로 조사되었다.

갯문 주위 사면 상태는 양호한 상태이며, 추후 주기적인 점검을 통한 손상의 발생 여부 파악 등의 유지관리가 필요할 것으로 판단된다.

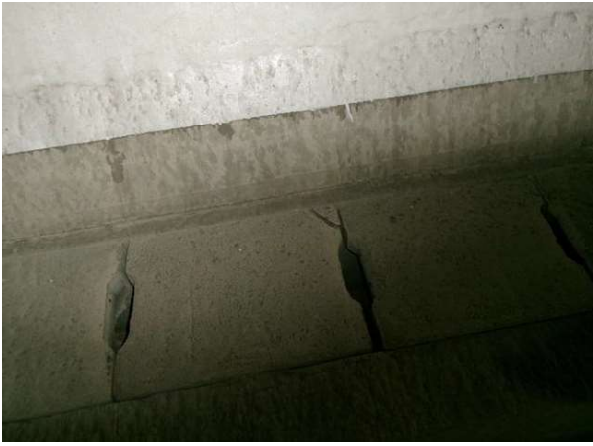
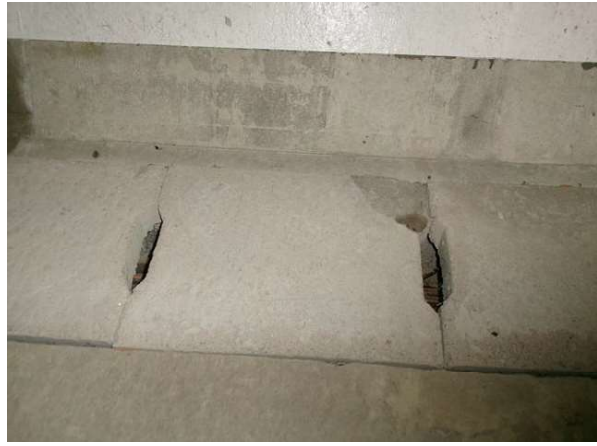
【사진 1.3.9】 공동구 및 배수시설 손상현황

| 현 황 | S20공동구 덮개 파손 | 현 황 | S44 공동구 덮개 파손 |
| 원 인 | 공용중 외부충격 | 원 인 | 공용중 외부충격 |

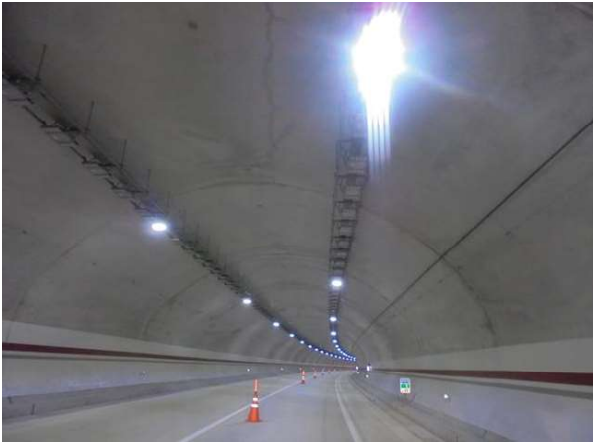
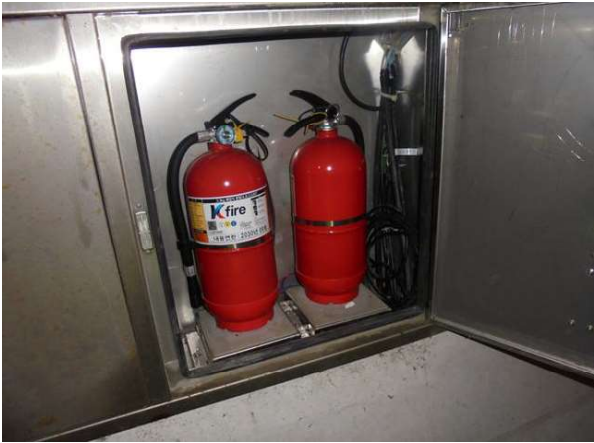
【사진 1.3.13】 기타 부속시설 손상현황

| 현 황 | 조명시설 상태양호 | 현 황 | 소화시설 상태양호 |

터널의 부속시설에 대한 외관조사 결과, 손상이 없는 양호한 상태인 것으로 조사되었으며, 추후 주기적인 점검을 통한 유지관리를 실시하여 현재 상태를 유지하는 것이 바람직 할 것으로 판단된다.

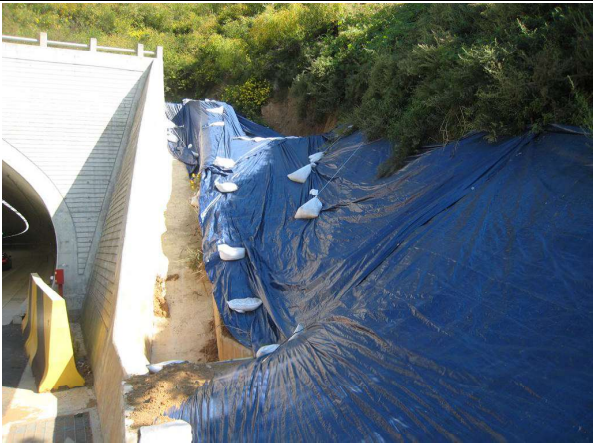
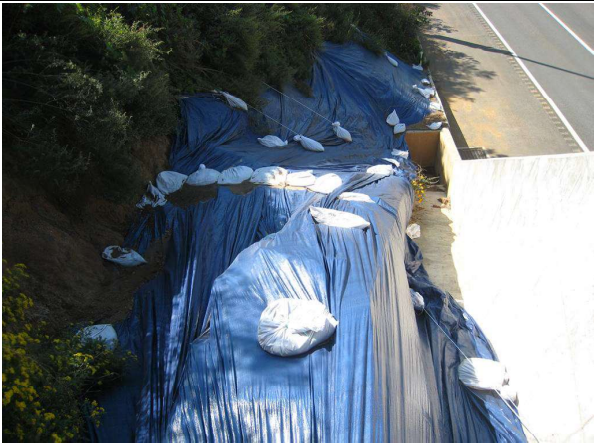
【사진 1.3.19】 갭문 손상현황

| 현 황 | 시점측 갭문 측면 토사유실 임시보수 | 현 황 | 시점측 갭문 측면 토사유실 임시보수 |

갭문의 경우 시·종점측 모두 손상이 없는 상태로 조사되었으며, 시점측 갭문에 조사된 임시보수 구간은 추가 유실 방지 및 미관을 고려한 조치가 필요한 것으로 판단된다.

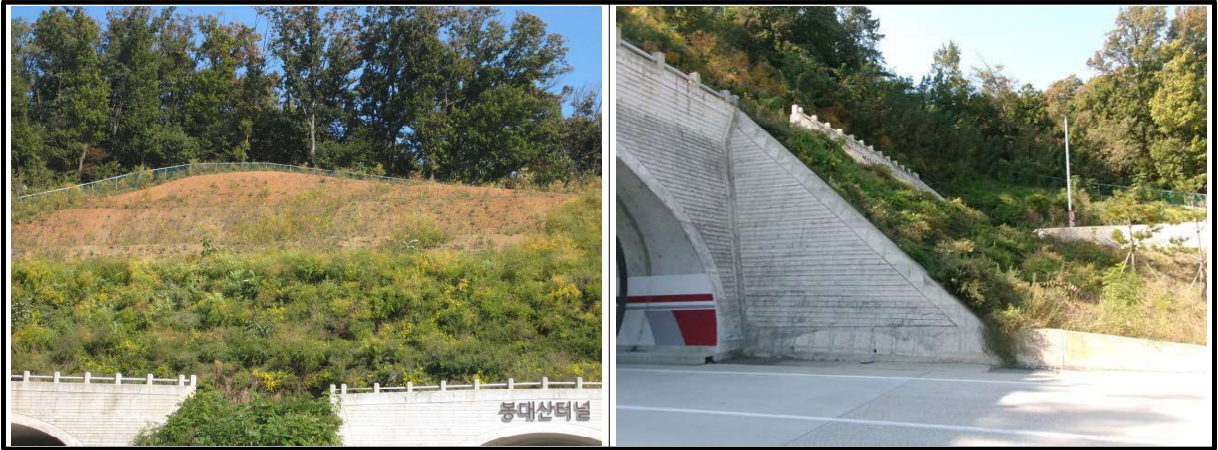
【사진 1.3.20】 사면 전경

사면 외관조사 결과, 터널 주변 사면에 초본류 및 목본류의 식생상태는 양호하며, 인장균열 등의 파괴징후와 토사유실 및 붕괴 등의 손상이 없는 양호한 상태로 조사되었다.

터널 사면의 경우 손상이 없는 양호한 상태인 것으로 조사되었으며, 추후 주기적인 점검을 통한 손상의 발생 여부 파악 등의 유지관리가 필요할 것으로 판단된다.

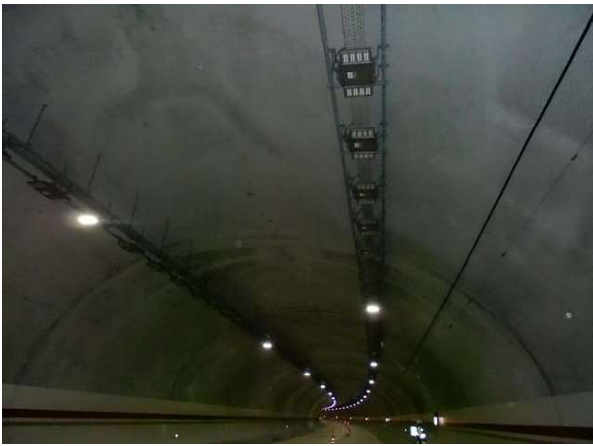
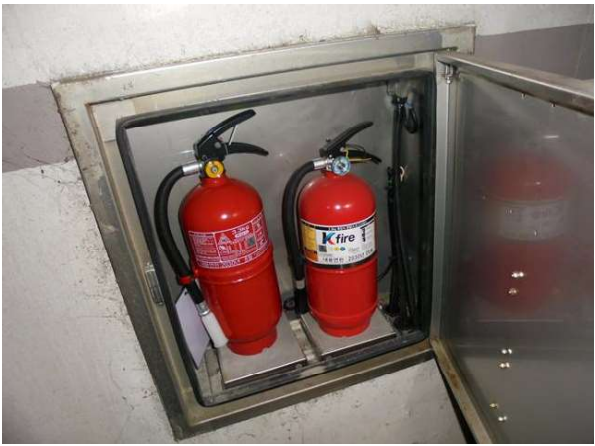
【사진 1.3.26】 기타 부속시설 손상현황

| 현 황 | 조명시설 상태양호 | 현 황 | 소화시설 상태양호 |

터널의 부속시설에 대한 외관조사 결과, 손상이 없는 양호한 상태인 것으로 조사되었으며, 추후 주기적인 점검을 통한 유지관리를 실시하여 현재 상태를 유지하는 것이 바람직 할 것으로 판단된다.
