# 성라산터널(서울,문산)

## 2. 성라산터널(서울,문산)

### 2.1 시설물의 개요

본 시설물은 경기도 고양시 덕양구 성사동에 위치한 1종 터널시설물로서, 총 연장 257.0m(서울), 240.0m(문산), 폭 13.0m, 높이 7.40m로 시공되어 있다.

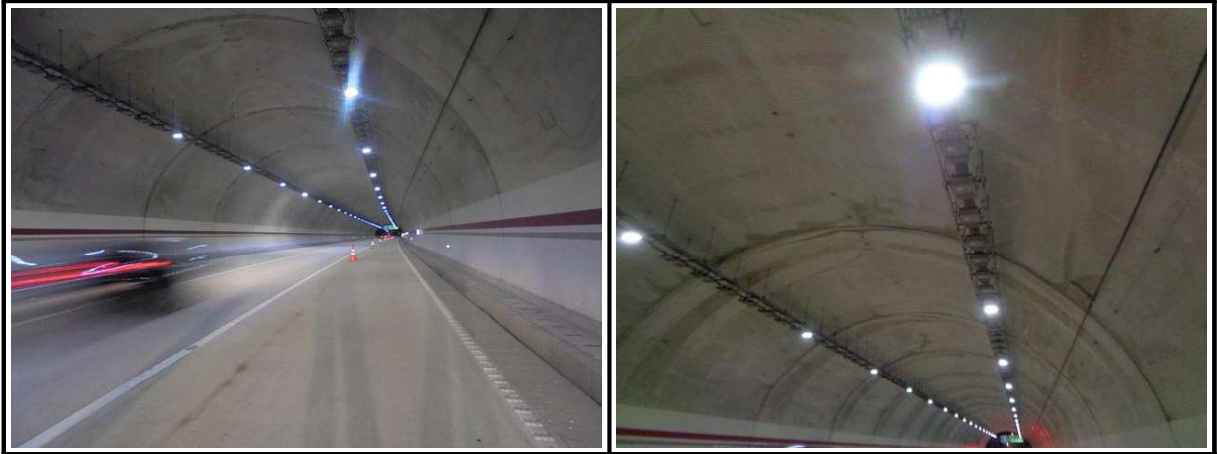
【사진 2.3.1】 라이닝 천단부 전경

- 천단부는 균열(cw=0.3mm미만, 이상), 조인트부 들뜸 손상이 조사되었으며, 국부적으로 페콘 크리트 미세거 손상이 확인되었다.

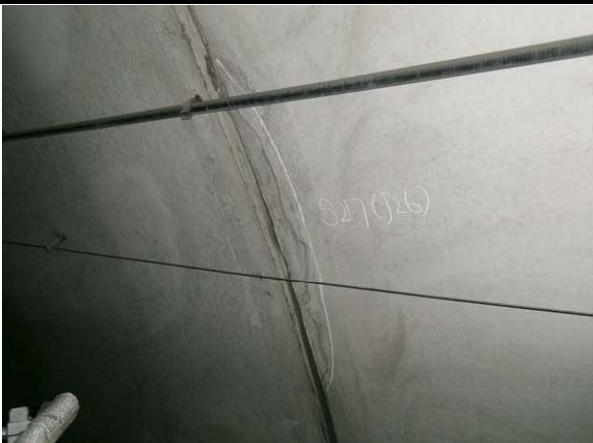
| 현 황 | S26 천단부 콘크리트 들뜸 | 현 황 | S02 천단부 폐콘크리트 미제거 |
| 원 인 | 거푸집 조기탈형, 다짐불량 | 원 인 | 마감 미흡 |

- 천단부에 발생한 주요손상은 종방향 균열이며, 기 손상은 경화된 이후 온도변화에 따른 건조수축으로 인한 구속과 시공초기에 발생한 비구조적 균열로 판단된다. 기 발생한 균열 손상은 구조물의 안전성에는 미치는 영향은 적으나, 장기적으로 내구성 저하방지를 위한 표면보수, 주입보수 등의 적절한 조치가 필요하다.
- 조인트부에 발생한 들뜸의 경우 시공시 거푸집 조기탈형, 다짐불량, 온도변화에 의한 건조수축 등에 의해 발생한 손상으로 판단되며, 기 발생한 손상의 경우 구조물의 안전성을 저해할 만한 손상은 아니나, 내구성 확보 차원의 조치를 취하는 것이 바람직 할 것으로 판단된다.
- 페콘크리트 미제거 손상은 시공이후 마감 미흡에 따른 현황으로, 손상부 탈락시 주행차량에 낙하우려가 있으므로 조치를 실시하는 것이 바람직하다.

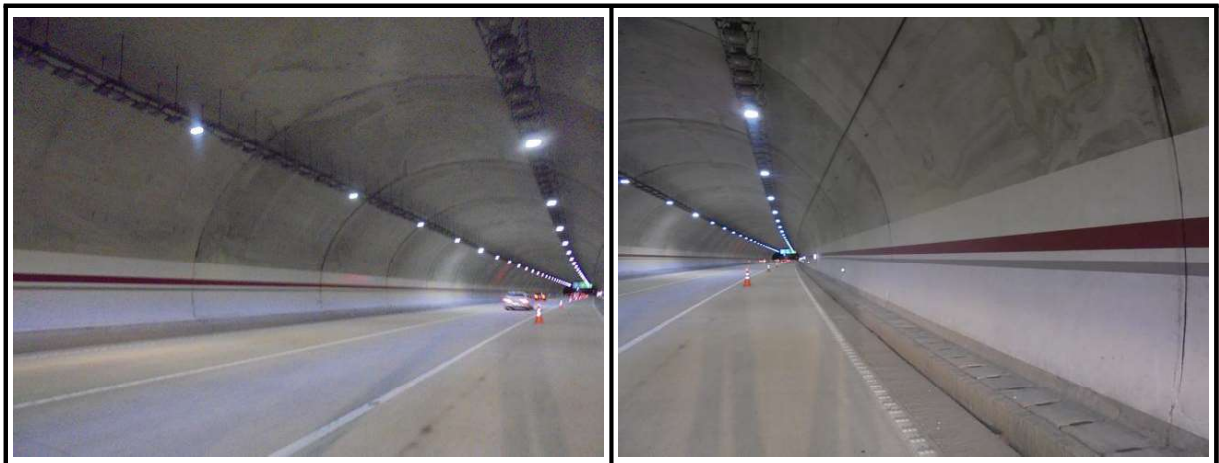
【사진 2.3.3】 라이닝 측벽부 전경

- 측벽부는 균열(폭 0.3mm미만, 이상), 망상균열과 국부적으로 콘크리트 들뜸 손상이 조사되었다. 또한, 금회 조사에서 라이닝에 망상균열이 추가 발생된 것으로 조사되었다.

- 측벽부에 발생한 주요 손상은 균열 및 망상균열이며, 국부적으로 조인트부 들뜸 손상이 조사되었다. 기 발생한 손상은 시공초기 건조수축 및 표면 양생미흡, 거푸집 조기탈형, 다짐불량, 온도변화에 의한 신축작용 등에 의해 발생한 것으로 판단된다.
- 조사된 균열은 구조물의 안전성에는 영향이 없으나 내구성 저하 방지를 위한 표면보수, 주입보수 등의 조치가 필요하다.
- 조인트부에 발생한 들뜸은 콘크리트 라이닝의 내구성 저하방지를 위한 단면보수 등의 조치가 요구된다.

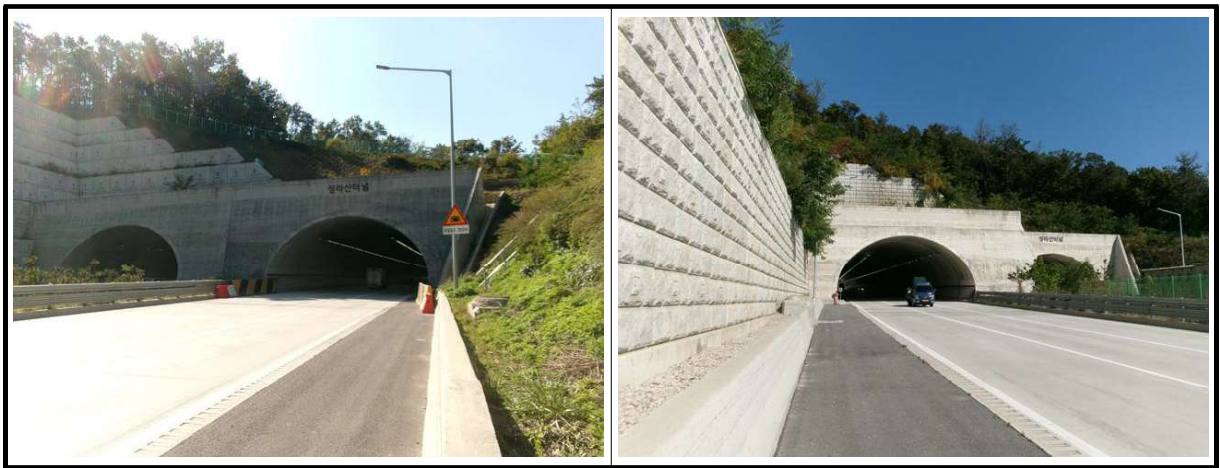
【사진 2.3.5】 갭문 전경

갭문 외관조사 결과, 기 점검이후 균열 손상에 대한 보수가 실시된 상태이며, 배수로는 일부 구간에 균열부 백태, 파손 손상이 조사되었다. 또한, 갭문 측면 점검계단은 하부 토사가 강우로 인한 침식으로 표층유실이 발생되었으며, 이로 인해 배수로 하단에 토사퇴적, 점검계단 유실이 발생한 것으로 조사되었다.

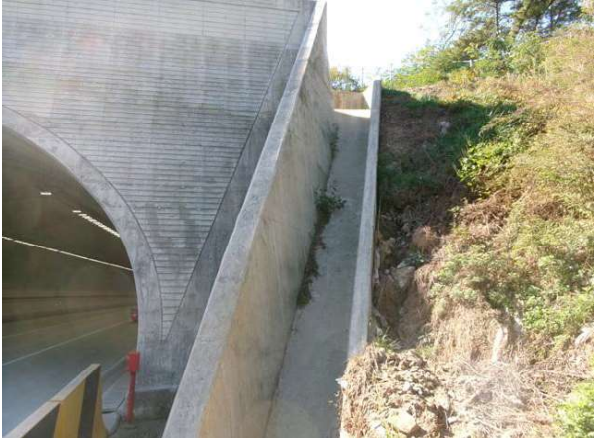
| 현 황 | 시점측 갯문 균열 (cw=0.3mm미만) | 현 황 | 종점측 갯문 배수로 전경 |

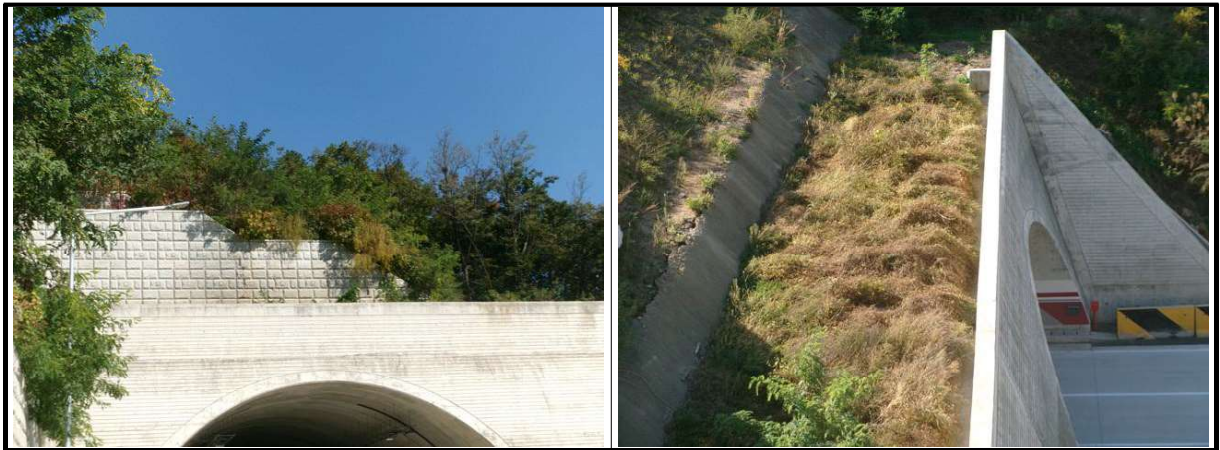
【사진 2.3.7】 사면 전경

사면 외관조사 결과, 터널 주변 사면에 초본류 및 목본류의 식생상태는 양호하며, 사면의 인장균열 등의 파괴징후와 토사유실 및 붕괴 등의 손상이 없는 양호한 상태로 조사되었다.

갯문 주위 사면 상태는 양호한 상태이며, 추후 주기적인 점검을 통한 손상의 발생 여부 파악 등의 유지관리가 필요할 것으로 판단된다.

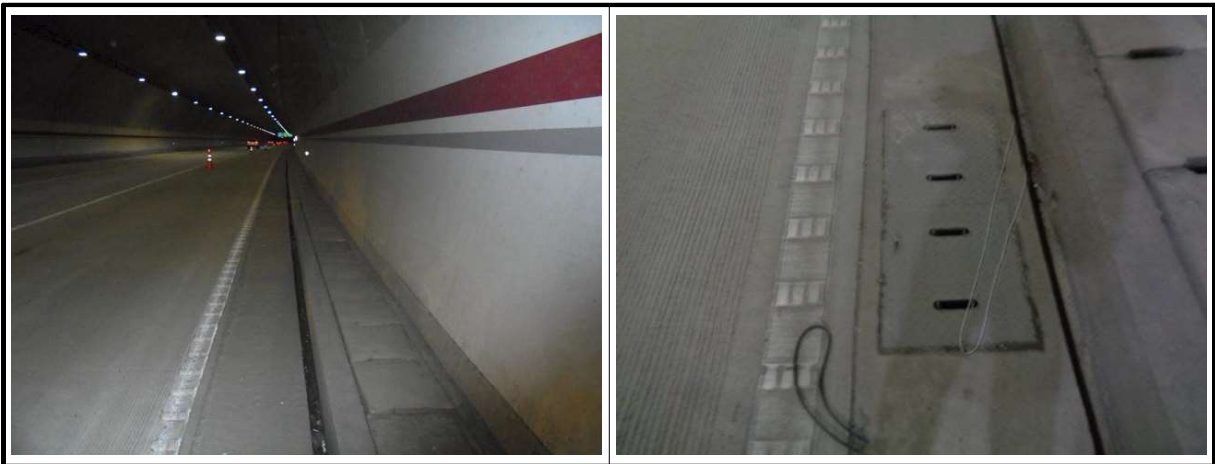
【사진 2.3.8】 공동구 및 배수시설 전경

공동구 및 배수시설 외관조사 결과, 공동구는 기 점검이후 균열손상은 보수가 실시되었으며, 덮개 파손이 일부 조사되었다. 배수시설의 경우 대체로 양호한 것으로 조사되었다.

공동구에 발생한 덮개 파손 및 박락 손상은 공용중 외부충격 등에 의한 것으로 판단되며, 공동구는 점검자의 안전점검시 보도로서 활용하는 만큼 안전사고 예방차원에서 조치가 필요하고, 박락 손상은 내구성 저하방지를 위한 보수를 실시한다.

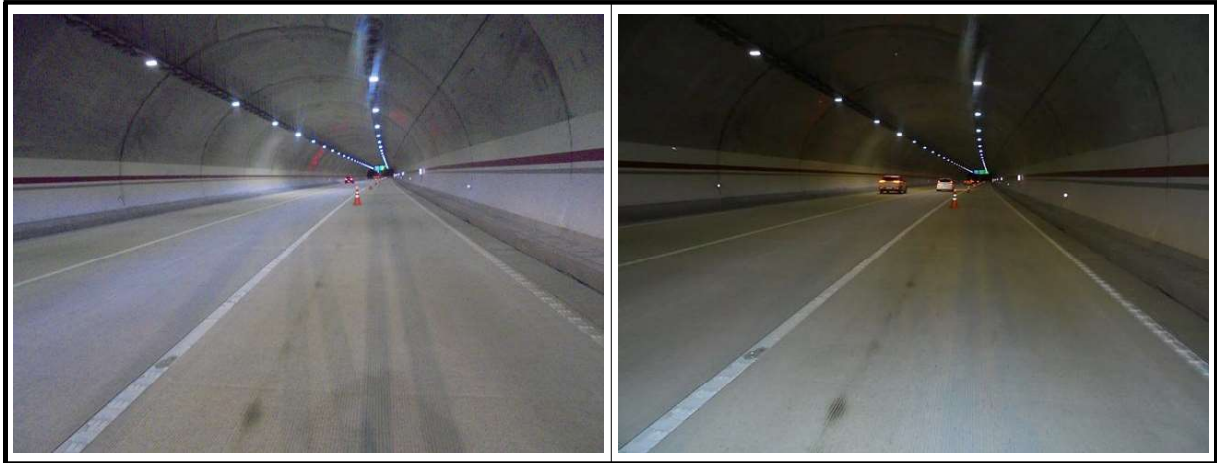
【사진 2.3.10】 포장부 전경

포장부 외관조사 결과, 전반적으로 손상이 없는 상태로 확인되었으며, 일부 구간에서 경미한 들뜸 손상이 조사되었다.

콘크리트 포장에 발생한 들뜸은 공용년수 증가로 인한 재료열화, 시공이음부 구간 시공미흡에 의해 발생한 것으로 판단되며, 손상의 범위는 경미하며, 시급한 보수보다는 주의관찰 후 진전시 보수를 실시하는 것이 바람직하다.

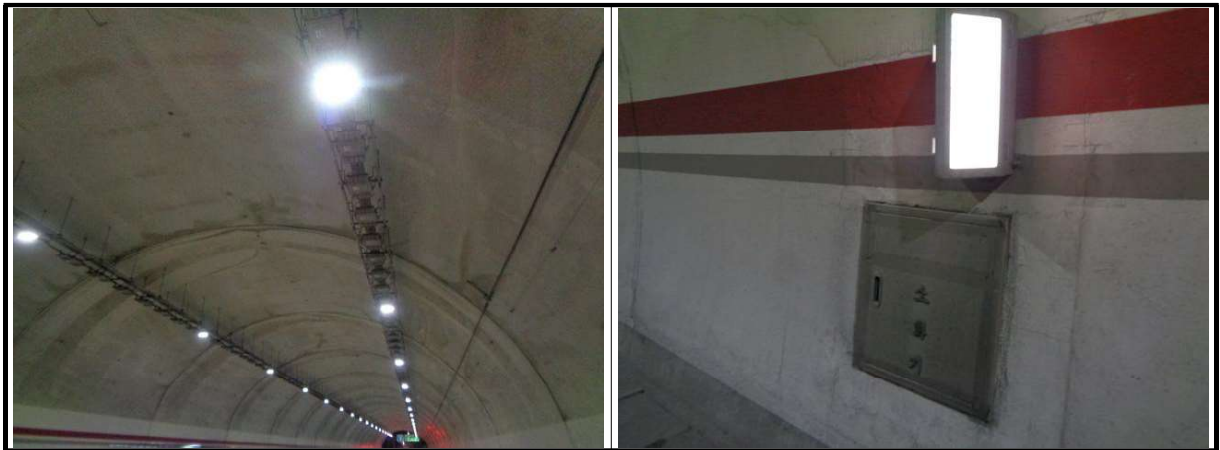
【사진 2.3.12】 기타 부속시설 전경

터널의 부속시설에 대한 외관조사 결과, 손상이 없는 양호한 상태인 것으로 조사되었으며, 추후 주기적인 점검을 통한 유지관리를 실시하여 현재 상태를 유지하는 것이 바람직 할 것으로 판단된다.

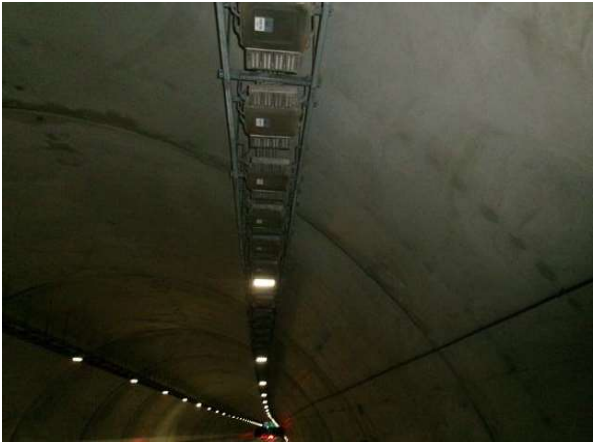
| 현 황 | 조명시설 상태양호 | 현 황 | 소화시설 상태양호 |

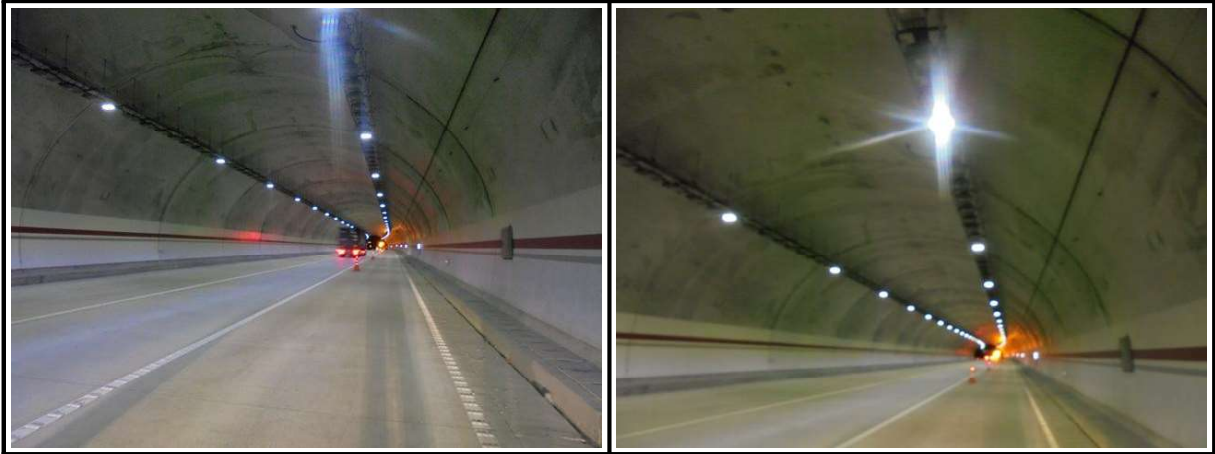
【사진 2.3.14】 라이닝 천단부 전경

- 천단부는 균열 및 재균열(폭 0.3mm미만, 이상), 종점부 누수, 국부적으로 콘크리트 들뜸 손상이 조사되었다.

- 천단부에 발생한 주요손상은 균열이며, 콘크리트 경화이후 온도변화에 따른 건조수축으로 인한 구속과 시공초기에 발생한 비구조적 균열로 판단된다. 기 발생한 균열 손상은 구조물의 안전성에는 미치는 영향은 적으나, 장기적으로 내구성 저하방지를 위한 적절한 조치가 필요하다.
- 조인트부에 발생한 들뜸은 시공시 거푸집 조기탈형, 다짐불량, 온도변화에 의한 건조수축, 보수재료의 열화 등에 의해 발생한 손상으로 판단되며, 기 발생한 손상의 경우 구조물의 안전성을 저해할 만한 손상은 아니나, 손상부의 진전으로 콘크리트 낙하시 2차피해가 우려되므로 단면보수 등의 조치를 실시한다.
- 백태, 누수흔적 손상은 손상부 우수유입이 원인인 것으로 판단되며, 백태 손상은 손상 확대방지를 위한 보수를 실시하고, 누수흔적 손상은 경미한 상태로, 시급한 보수보다는 주의관찰을 실시하는 것이 바람직하다.

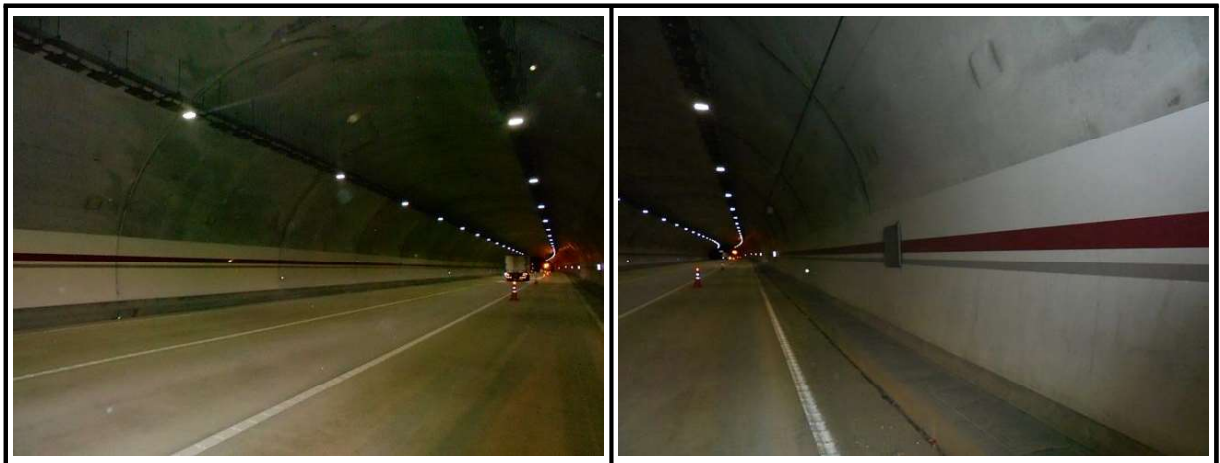
【사진 2.3.16】 라이닝 측벽부 전경

- 측벽부에 발생한 주요 손상은 망상균열이며, 국부적으로 균열(폭 0.3mm미만, 이상), 백태, 긁힘, 누수 등의 손상이 조사되었다.

- 측벽부에 발생한 균열 및 망상균열 손상은 시공초기 건조수축 및 표면 양생미흡 등에 의해 발생한 것으로 판단되며, 구조물의 안전성에는 영향이 없으나 내구성 저하 방지를 위한 보수를 실시하는 것이 바람직하다.
- 측벽부 발생한 균열부 백태는 라이닝에 발생한 균열부에 우수유입으로 인해 발생한 손상으로 구조물의 안전성에 미치는 영향은 적으나, 내구성 확보차원의 보수를 실시하는 것이 바람직하다.
- 측벽부 하단에 발생한 누수손상은 스며있는 상태이며, 내부 방수시트의 접합부의 수밀성 부족, 방수시트의 국부적인 손상이 원인인 것으로 판단된다. 현재는 경미한 상태이며, 시급한 보수보다는 지속적으로 주의관찰을 실시하는 것이 바람직하다.

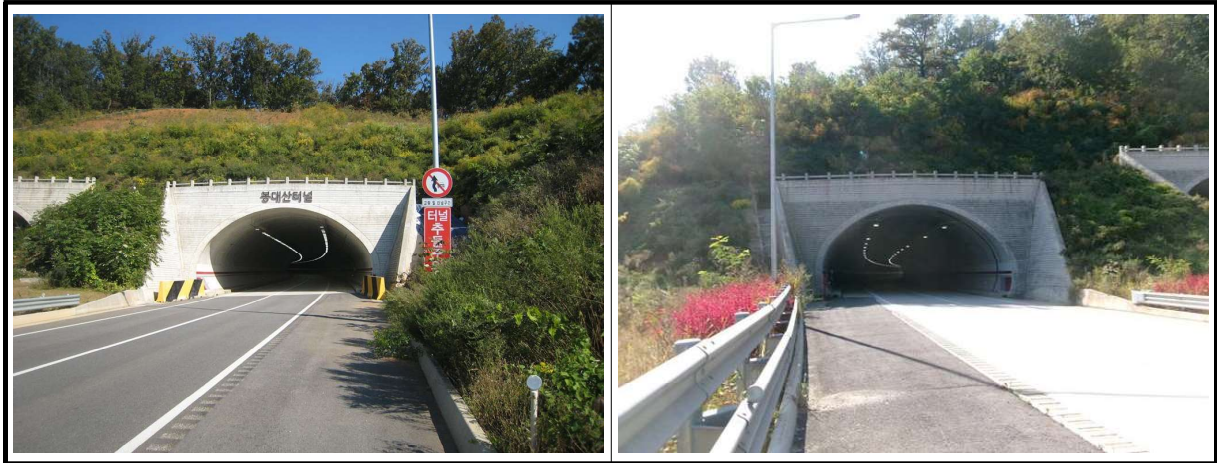
【사진 2.3.18】 갯문 전경

갯문 외관조사 결과, 기 점검이후 손상의 진전은 없는 대체로 양호한 상태이며, 시·중점측 갯문에서 일부 균열 손상이 확인되었다.

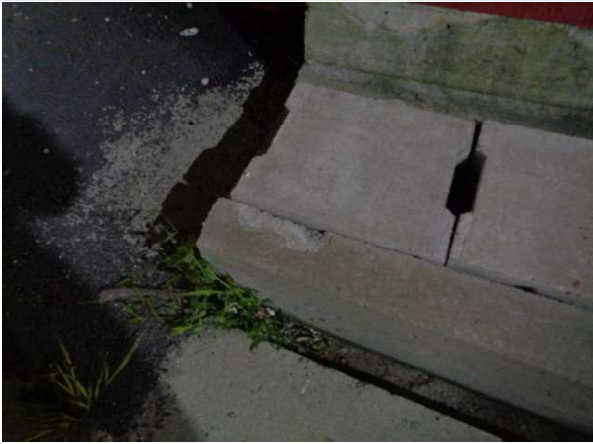
| 현 황 | S12 공동구 파손 | 현 황 | S08 공동구 상태양호 |
| 원 인 | 공용중 외부충격 | 원 인 | - |

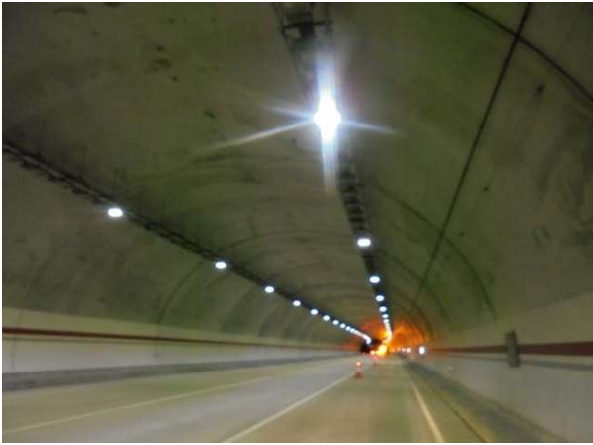
| 현 황 | 조명시설 상태양호 | 현 황 | 소화시설 상태양호 |
