## 견달산터널(서울,문산)

### 3. 견달산터널(서울,문산)

본 시설물은 경기도 고양시 일산동구 문봉동에 위치한 1종 터널시설물로서, 총 연장 308.0m(서울), 303.0m(문산), 폭 13.0m, 높이 7.4m로 시공되어 있다.

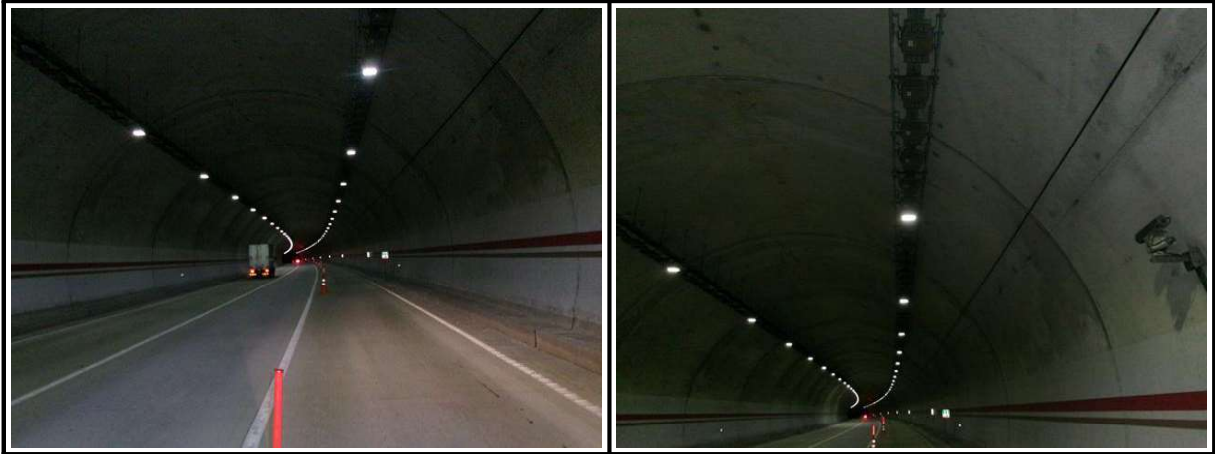
【사진 3.3.1】 라이닝 천단부 전경

- 천단부에 발생한 주요 손상으로는 균열 및 보수부 채균열( $cw=0.3\text{mm}$ 미만, 이상)이며, 그 외 망상균열, 조인트부 들뜸, 백태 손상이 조사되었다.

- 천단부에 발생한 주요손상은 균열 및 재균열이며, 일부 구간에서 망상균열이 조사되었다. 라이닝 균열은 경화된 이후 온도변화에 따른 건조수축에 따른 구속과 시공초기에 발생한 비구조적 균열로 판단된다. 기 발생한 균열 손상은 구조물의 안전성에는 미치는 영향은 적으나, 장기적으로 내구성 저하방지를 위한 표면보수, 주입보수 등의 적절한 조치가 필요하다.
- 조인트부에 발생한 들뜸의 경우 시공시 거푸집 조기탈형, 다짐불량, 온도변화에 의한 건조수축 등에 의해 발생한 손상으로 판단되며, 기 발생한 손상의 경우 구조물의 안전성을 저해할 만한 손상은 아니나, 내구성 확보 차원의 조치를 취하는 것이 바람직 할 것으로 판단된다.
- 천단부 일부 구간에 발생한 백태 손상은 균열부를 통한 우수유입으로 인해 발생한 것으로 판단되며, 손상부에 대해서는 보수를 실시하는 것이 바람직하다.

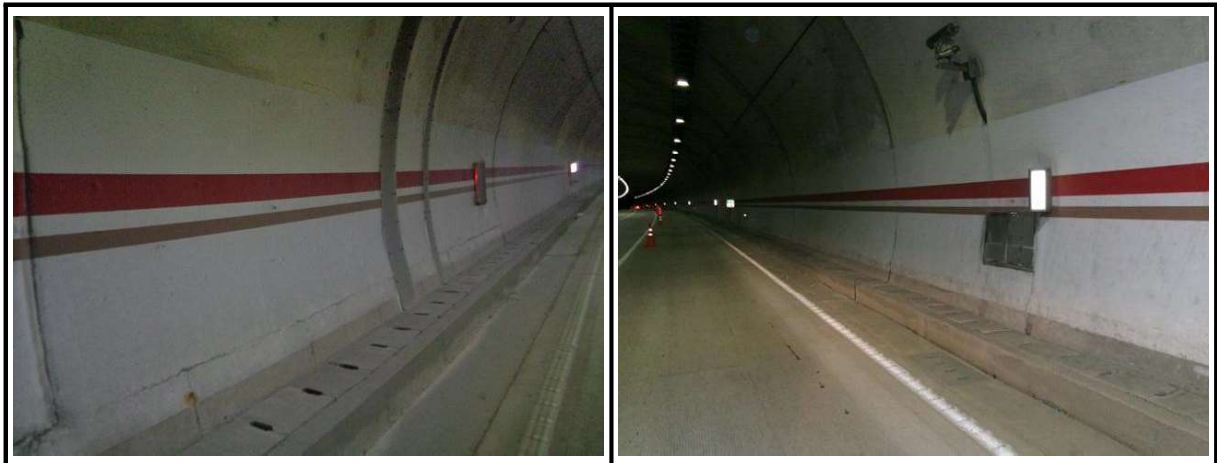
【사진 3.3.3】 라이닝 측벽부 전경

- 측벽부는 균열(폭 0.3mm미만, 이상)이 일부 조사되었으며, 금회 점검에서 망상균열이 다수 발생한 것으로 조사되었다. 그 외 국부적으로 누수 손상이 조사된 것으로 확인되었다.

- 측벽부에 발생한 주요 손상은 균열 및 망상균열이며, 국부적으로 조인트부 들뜸 손상이 조사되었다. 기 발생한 손상은 시공초기 건조수축 및 표면 양생미흡, 거푸집 조기탈형, 다짐불량, 온도변화에 의한 신축작용 등에 의해 발생한 것으로 판단된다.
- 조사된 균열은 구조물의 안전성에는 영향이 없으나 내구성 저하 방지를 위한 표면보수, 주입보수 등의 조치가 필요하다.
- 균열부를 통한 누수 손상은 스며있는 상태로서 낙수흔적은 없는 상태이며, 내부 방수시트의 접합부의 수밀성 부족, 방수시트의 국부적인 손상이 원인인 것으로 판단된다. 현재는 경미한 상태이며, 시급한 보수보다는 지속적으로 주의관찰을 실시하는 것이 바람직하다.

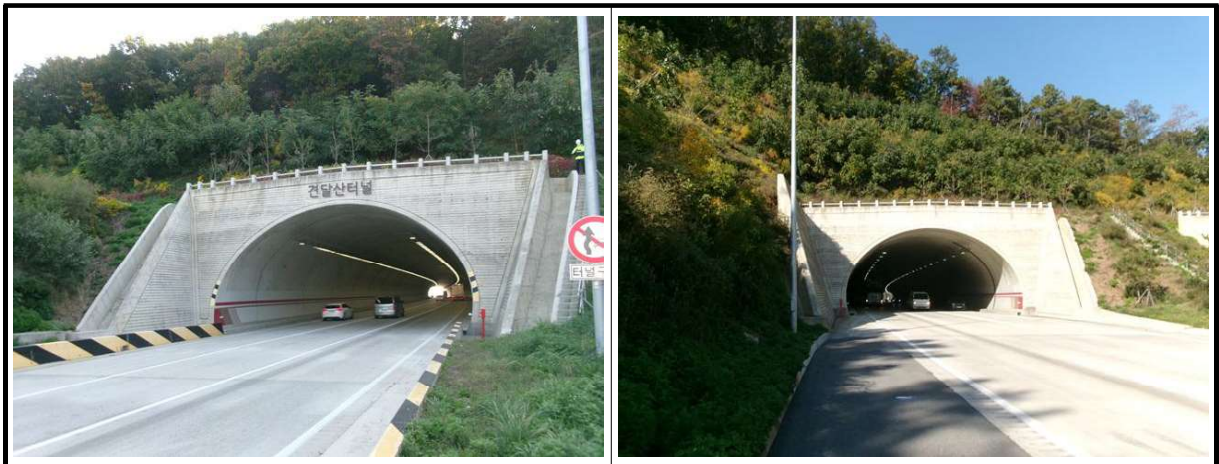
【사진 3.3.5】 갭문 전경

갭문 외관조사 결과, 기 실시된 보수부의 상태는 양호한 것으로 조사되었으며, 일부 구간에서 균열이 신규로 조사되었다.

갯문의 경우 중점측 일부 구간에서 균열 손상이 조사되었으며, 그 외는 전반적으로 양호한 것으로 확인되었다. 기 조사된 손상에 대해서는 내구성 확보를 위한 보수가 필요하다.

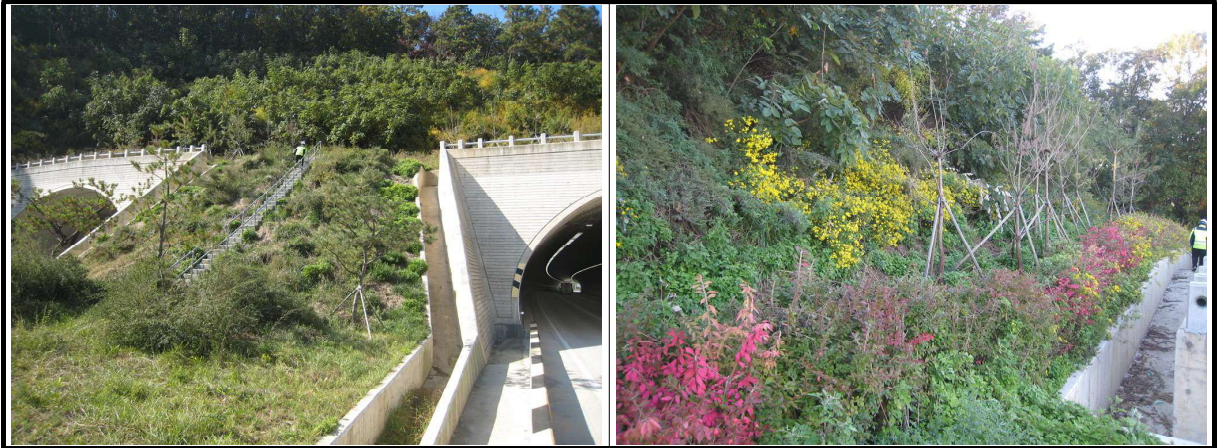
【사진 3.3.7】 사면 전경

사면 외관조사 결과, 터널 주변 사면에 초본류 및 목본류의 식생상태는 양호하며, 사면의 인장균열 등의 파괴징후와 토사유실 및 붕괴 등의 손상이 없는 양호한 상태로 조사되었다.

갱문 주위 사면 상태는 양호한 상태이며, 추후 주기적인 점검을 통한 손상의 발생 여부 파악 등의 유지관리가 필요할 것으로 판단된다.

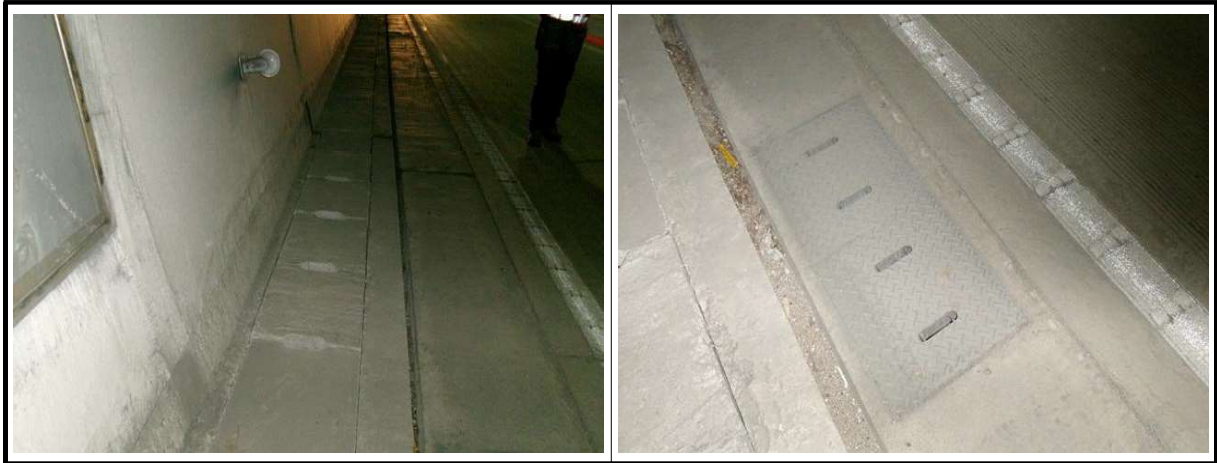
【사진 3.3.8】 공동구 및 배수시설 전경

공동구 및 배수시설 외관조사 결과, 공동구는 기 점검이후 균열 및 파손 손상이 일부 발생 하였으며, 그 외 대체로 양호한 것으로 조사되었다. 배수시설의 경우 대체로 양호한 것으로 조사되었다.

공동구에 발생한 균열 및 파손은 시공 초기 건조수축 및 공용중 외부충격 등에 의한 것으로 판단되며, 손상부에 대해서는 내구성 저하방지 및 점검자의 안전사고 예방차원에서 조치가 필요하다.

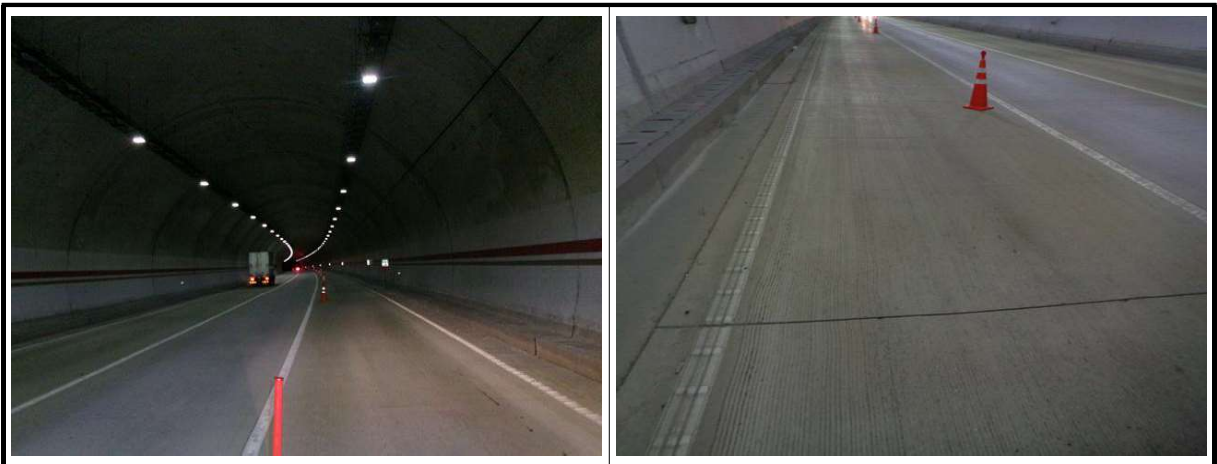
【사진 3.3.10】 포장부 전경

포장부 외관조사 결과, 전반적으로 손상이 없는 상태로 확인되었으며, 일부 구간에서 경미한 균열 및 파손 손상이 조사되었다.

콘크리트 포장에 발생한 균열 및 파손 손상은 시공초기 건조수축 및 공용년수 증가로 인한 재료열화에 의해 발생한 것으로 판단되며, 내구성 저하방지를 위한 보수를 실시하는 것이 바람직하다.

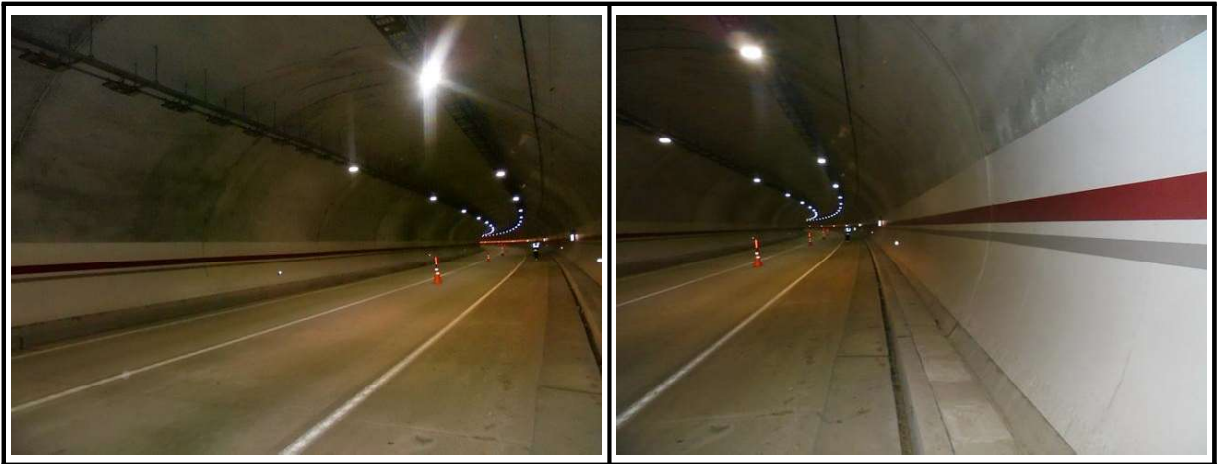
【사진 3.3.16】 라이닝 측벽부 전경

- 측벽부는 대체로 손상이 없는 상태로 확인되었으며, 일부 구간에서 균열, 망상균열, 누수흔적이 발생한 것으로 조사되었다.

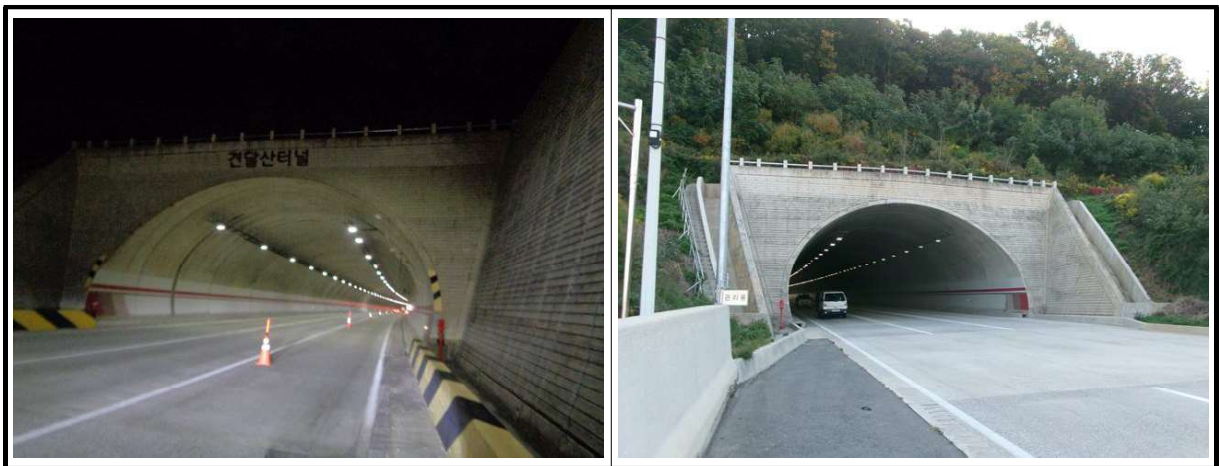
【사진 3.3.18】 갯문 전경

갯문 외관조사 결과, 대체로 양호한 것으로 조사되었으며, 일부 구간에서 균열 및 망상균열 손상이 확인되었다.

갭문의 경우 일부 구간에서 조사된 균열, 망상균열은 시설물의 안전성에 미치는 영향은 없으나, 내구성 저하방지를 위한 조치가 필요한 것으로 판단된다.

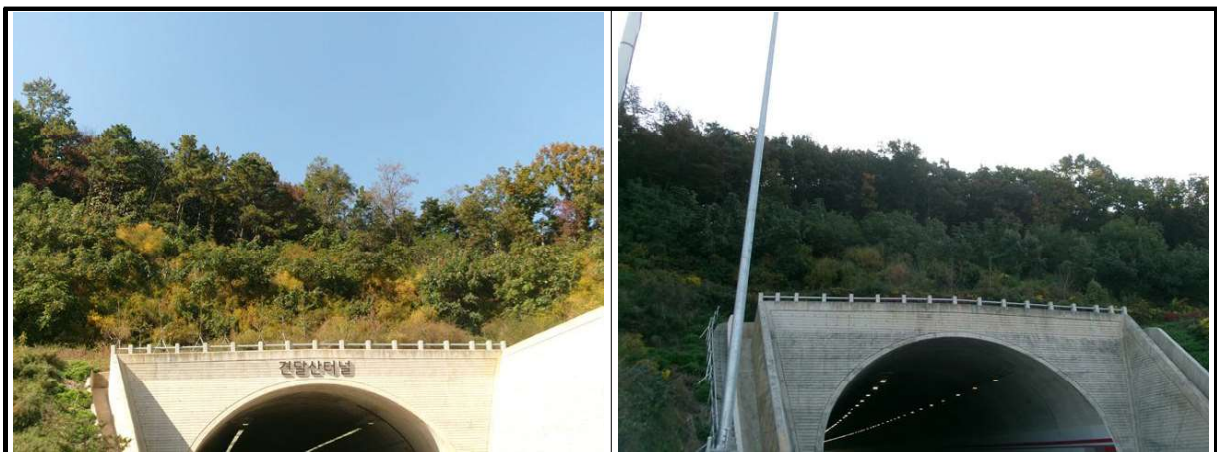
【사진 3.3.20】 사면 전경

사면 외관조사 결과, 터널 주변 사면에 초본류 및 목본류의 식생상태는 양호하며, 인장균열 등의 파괴징후와 토사유실 및 붕괴 등의 손상이 없는 양호한 상태로 조사되었다.

터널 사면의 경우 손상이 없는 양호한 상태인 것으로 조사되었으며, 추후 주기적인 점검을 통한 손상의 발생 여부 파악 등의 유지관리가 필요할 것으로 판단된다.

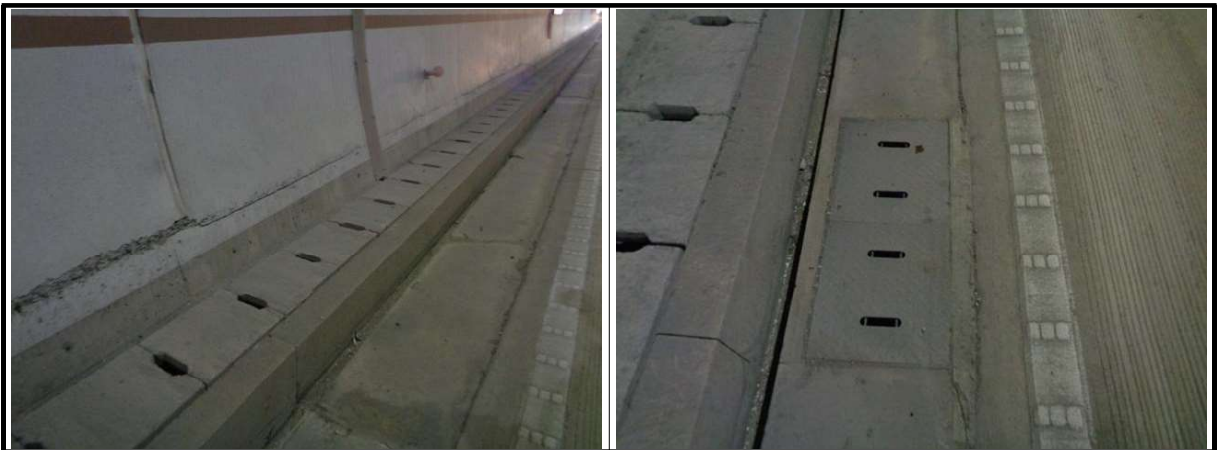
【사진 3.3.21】 공동구 및 배수시설 전경

공동구는 공용중 외부 충격 등에 의해 덮개 파손이 조사되었다. 기 발생한 손상은 점검자의 안전사고 예방차원에서 파손된 덮개에 대해서는 교체가 바람직 할 것으로 판단된다.

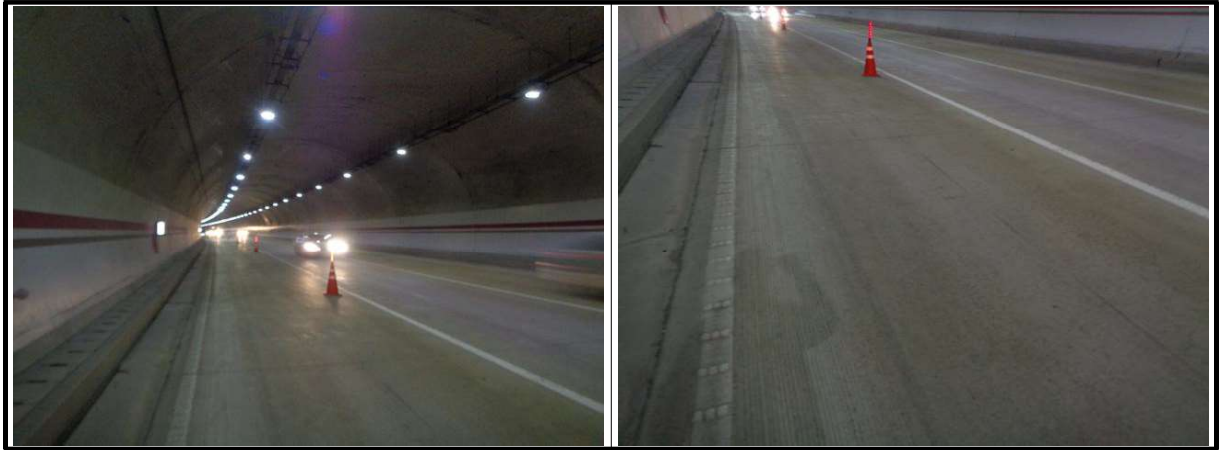
【사진 3.3.23】 포장부 전경

포장부 외관조사 결과, 차량의 주행성에 영향을 미치는 손상은 발생하지 않았으며, 일부 구간에서 파손이 발생한 것으로 확인되었다.

콘크리트 포장에 발생한 파손 등은 중차량의 반복통행에 의해 발생된 것으로 판단되며, 일부 보수가 실시된 것으로 조사되었다. 기 발생한 손상은 내구성 저하방지를 위한 보수를 실시하는 것이 바람직하다.

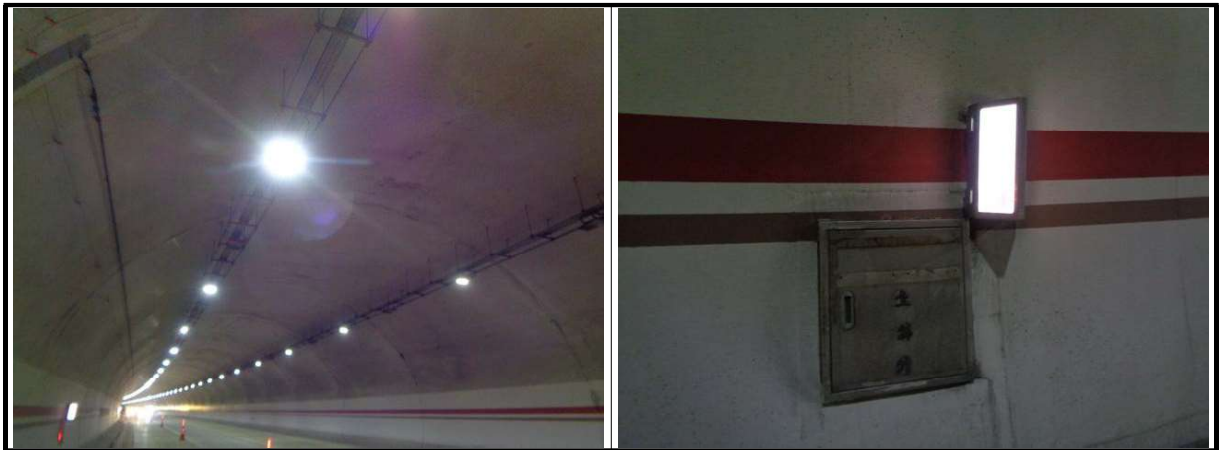
【사진 3.3.25】 기타 부속시설 전경

터널의 부속시설에 대한 외관조사 결과, 손상이 없는 양호한 상태인 것으로 조사되었으며, 추후 주기적인 점검을 통한 유지관리를 실시하여 현재 상태를 유지하는 것이 바람직 할 것으로 판단된다.

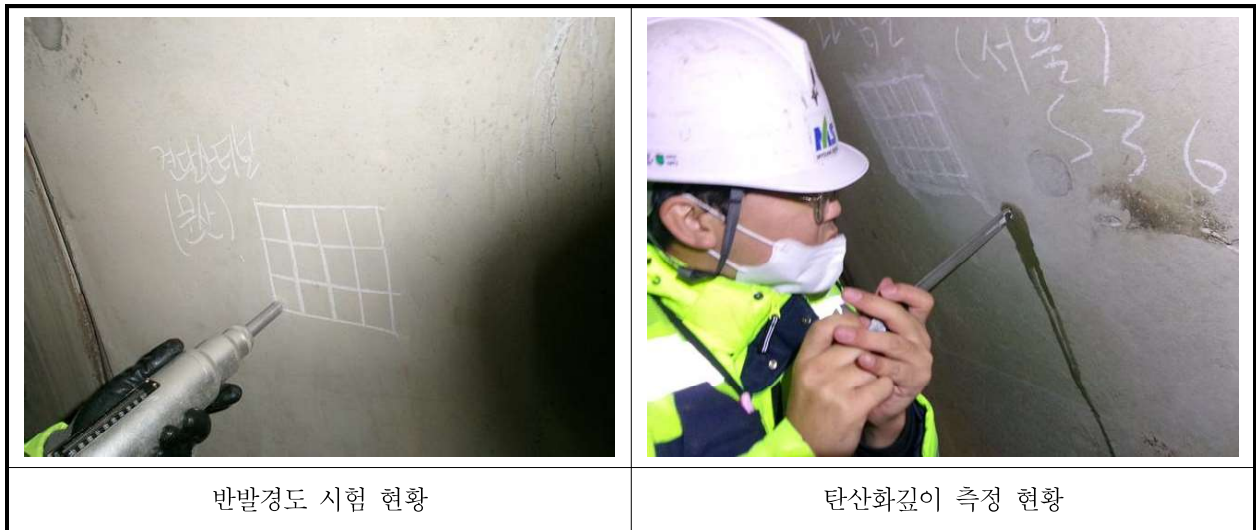
【사진 3.4.1】 콘크리트 내구성조사 현황

측정결과, 탄산화깊이는 1.5mm~3.0mm로 측정되었으며, 잔여깊이가 30mm이상을 확보하고, 세부지침 지침기준 "a"로 평가 되어 탄산화에 따른 철근의 부식발생 영향은 없는 것으로 판단된다.
