# 금촌터널(서울,문산)

## 4. 금촌터널(서울,문산)

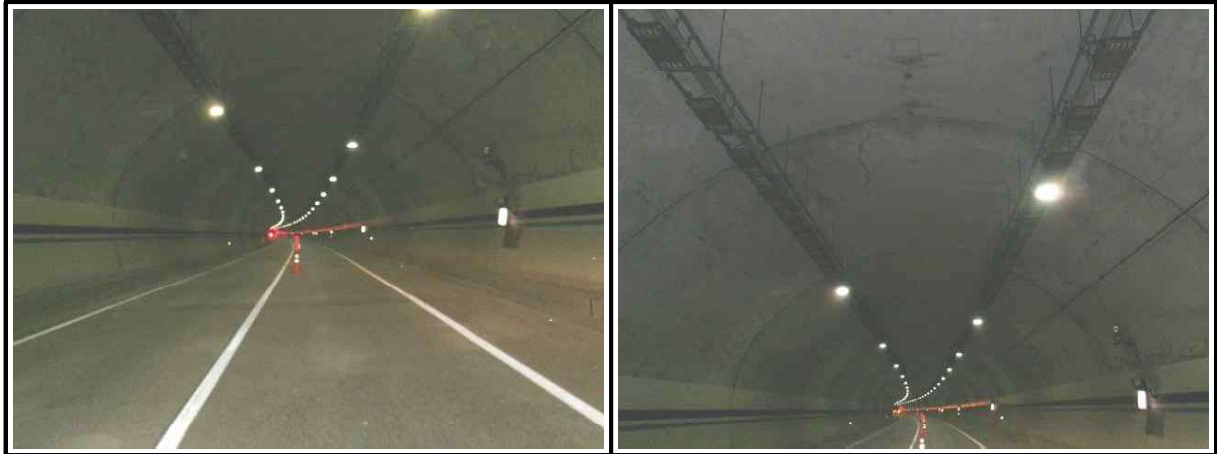
【사진 4.3.1】 라이닝 천단부 전경

- 천단부는 균열 및 보수부 재균열( $cw=0.3\text{mm}$ 미만, 이상), 조인트부 들뜸 및 재들뜸, 백태 손상이 조사되었다. 또한, 금회 현장조사에서 고소차를 통한 근접조사로 인해 재균열 손상이 다수 조사된 것으로 확인되었다.

- 천단부에 발생한 주요손상은 균열 및 재균열 등이 조사되었으며, 균열은 경화된 이후 온도변화에 따른 건조수축에 의한 구속과 시공초기에 발생된 비구조적 균열로 판단된다. 기 발생한 균열 손상은 구조물의 안전성에는 미치는 영향은 적으나, 장기적으로 내구성 저하방지를 위한 표면보수, 주입보수 등의 적절한 조치가 필요하다.
- 조인트부에 발생된 들뜸 및 재들뜸의 경우 시공시 거푸집 조기탈형, 다짐불량, 온도변화에 의한 건조수축 등에 의해 발생된 손상으로 판단되며, 기 발생한 손상의 경우 구조물의 안전성을 저해할 만한 손상은 아니나, 내구성 확보 차원의 조치를 취하는 것이 바람직 할 것으로 판단된다.
- 백태 손상은 라이닝 시공흔적 부위에 외기의 침투로 인해 발생한 것으로 판단되며, 현재는 경미한 상태이나, 내구성 확보를 위한 보수를 실시하는 것이 바람직하다.

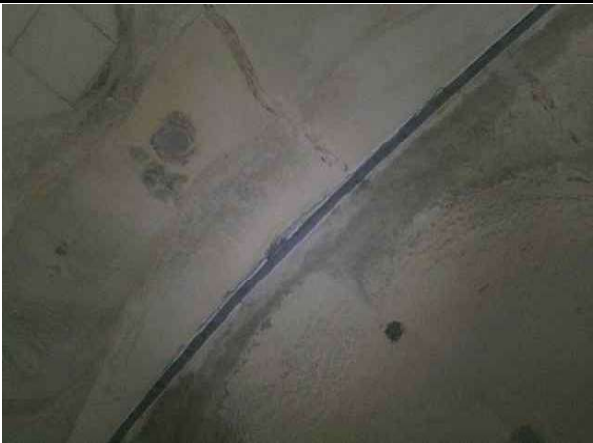
| 현 황 | S30 천단부 조인트부 들뜸 | 현 황 | S02 천단부 백태 |
| 원 인 | 거푸집 조기탈형, 다짐불량 | 원 인 | 라이닝 표면 외기침투 |

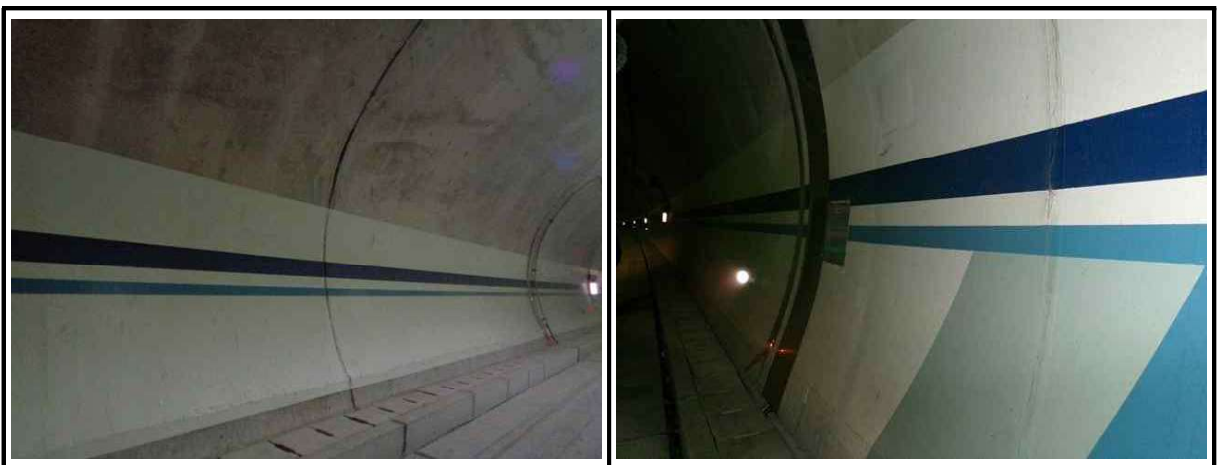
【사진 4.3.3】 라이닝 측벽부 전경

- 측벽부는 균열(폭 0.3mm미만) 손상이 주로 발생되었으며, 국부적으로 콘크리트 박리, 백태 손상이 조사되었다.

- 측벽부에 발생한 주요 손상은 균열이며, 국부적으로 조인트부 박리 등의 손상이 조사되었다. 기 발생한 손상은 시공초기 건조수축 및 표면 양생미흡, 거푸집 조기탈형, 다짐불량, 온도변화에 의한 신축작용 등에 의해 발생한 것으로 판단된다.
- 조사된 균열은 구조물의 안전성에는 영향이 없으나 내구성 지하 방지를 위한 표면보수 등의 조치가 필요하다.
- 조인트부에 발생한 박리는 콘크리트 라이닝의 내구성 지하방지를 위한 단면보수 등의 조치가 요구된다.

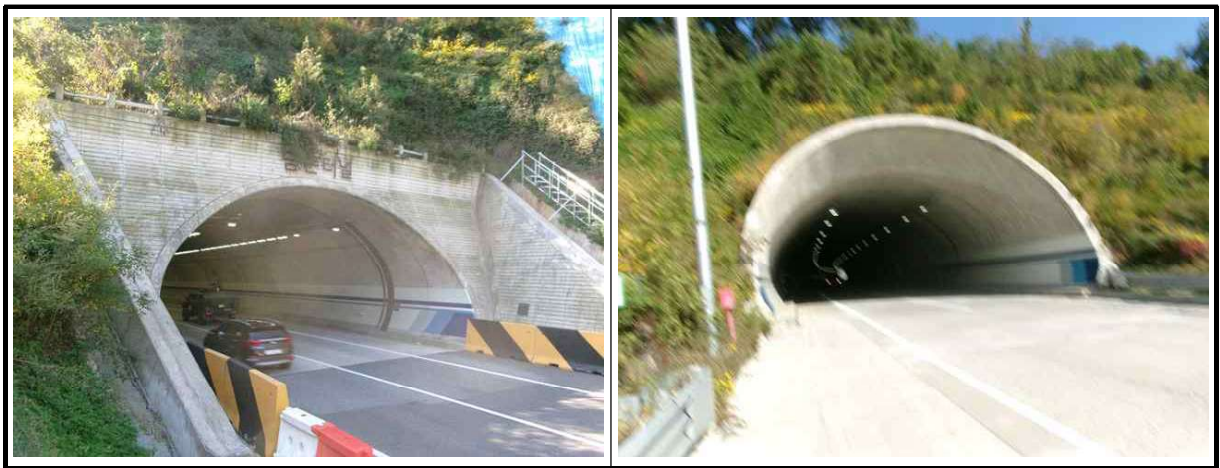
【사진 4.3.5】 갭문 전경

갭문 외관조사 결과, 대체로 양호한 것으로 조사되었으며, 일부 구간에서 경미한 손상이 발생한 것으로 조사되었다. 조사된 손상으로는 균열 및 망상균열, 재료분리 손상이 발생되었으며, 기 점검이후 신규 손상은 발생하지 않은 것으로 조사되었다.

갯문의 경우 균열, 망상균열, 재료분리 손상이 조사되었으며, 손상의 원인으로는 초기 건조 수축 및 시공미흡으로 판단되며, 내구성 확보를 위한 보수가 필요하다.

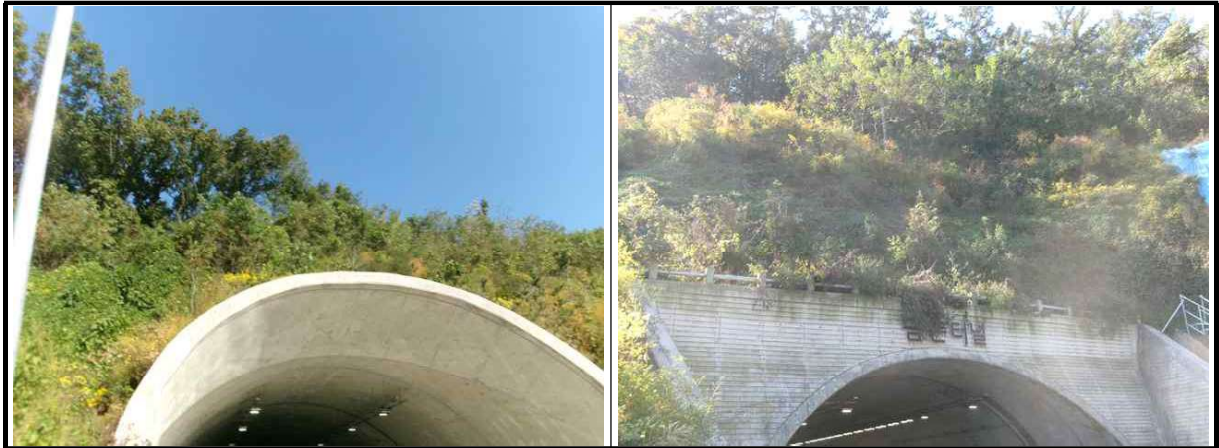
【사진 4.3.7】 사면 전경

사면 외관조사 결과, 터널 주변 사면에 초본류 및 목본류의 식생상태는 양호하며, 공용중 발생한 녹색토 유실은 임시보수를 실시하였다. 기 점검시 확인된 누수부는 현재는 스며있는 상태로 확인되었다.

개문 주위 사면 상태는 양호한 상태이며, 현재 임시보수 구간은 추가 유실 및 미관을 고려한 조치가 필요한 것으로 판단된다. 또한, 누수부는 현재 스며있는 상태로, 시급한 조치보다는 지속적인 주의관찰을 실시한다.

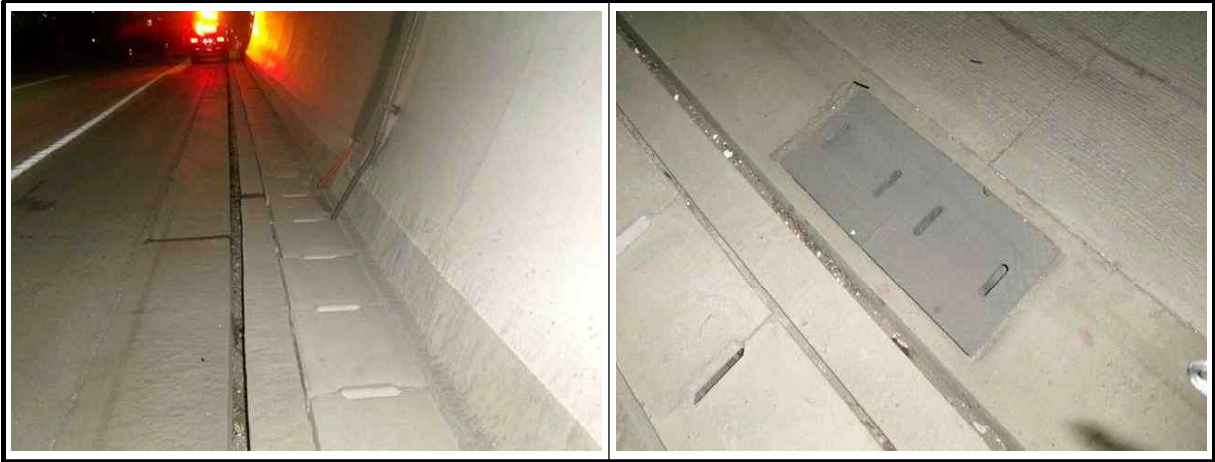
【사진 4.3.8】 공동구 및 배수시설 전경

공동구 및 배수시설 외관조사 결과, 공동구는 기 점검이후 균열, 덮개 파손 등의 손상이 조사되었으며, 배수시설의 경우 대체로 양호한 것으로 조사되었다.

공동구에 발생한 균열 및 덮개 파손은 시공초기 건조수축 및 공용중 외부충격 등에 의한 것으로 판단되며, 손상부는 내구성 확보 및 안전사고 예방차원에서 조치가 필요하다.

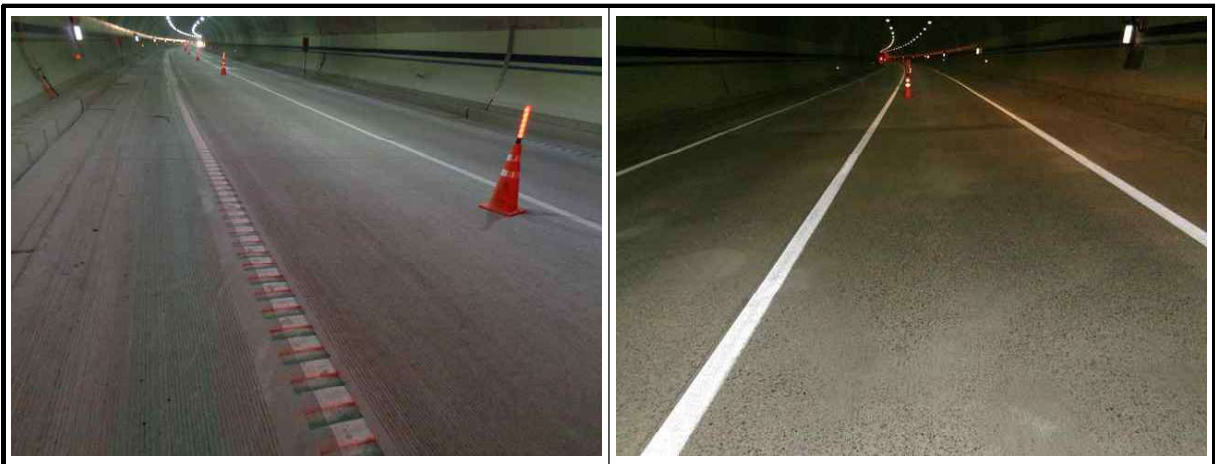
【사진 4.3.10】 포장부 전경

포장부 외관조사 결과, 전반적으로 손상이 없는 상태로 확인되었으며, 일부 구간에서 경미한 파손 손상이 조사되었다.

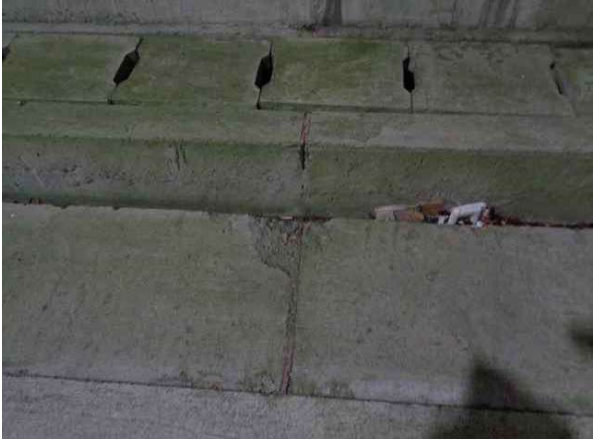
| 현 황 | S43 포장부 갓길측 파손 | 현 황 | 포장부 갓길측 전경 |
| 원 인 | 공용년수 증가로 인한 재료열화 | 원 인 | — |

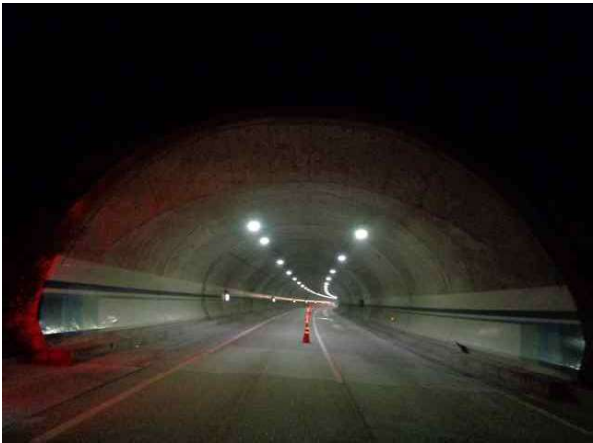
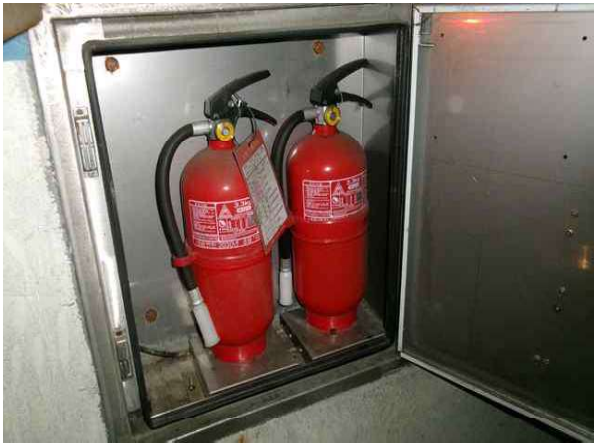
| 현 황 | 조명시설 상태양호 | 현 황 | 소화시설 상태양호 |

터널의 부속시설에 대한 외관조사 결과, 손상이 없는 양호한 상태인 것으로 조사되었으며, 추후 주기적인 점검을 통한 유지관리를 실시하여 현재 상태를 유지하는 것이 바람직 할 것으로 판단된다.

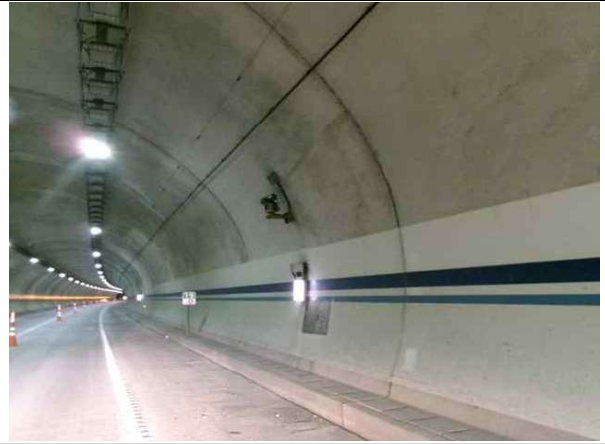
| 현 황 | S02 측벽부 백태 | 현 황 | 우측벽 상태양호 |

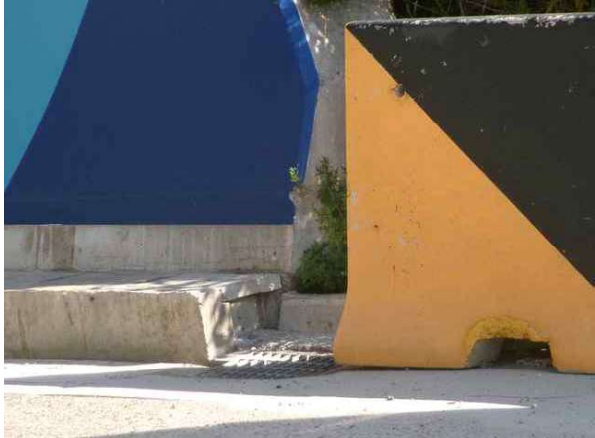
| 현 황 | 시점측 갯문 파손 | 현 황 | 중점측 갯문 배수로 상태양호 |
| 원 인 | 외부 충격 | 원 인 | — |

갯문의 경우 시점측 하단부에 파손 손상이 조사되었으며, 외부 충격에 의한 것으로 판단된다. 손상부에 대해서는 손상 확대방지를 위한 보수가 필요한 것으로 판단된다.

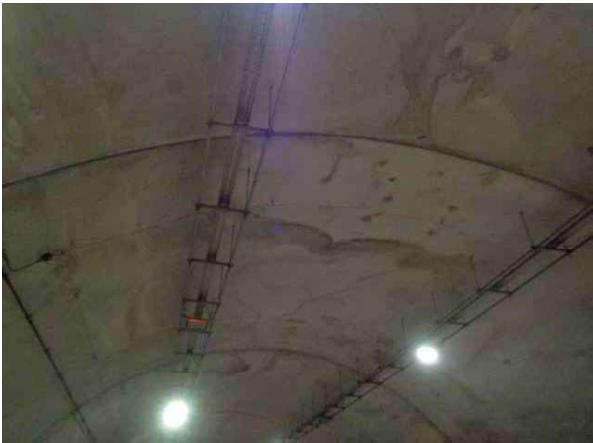
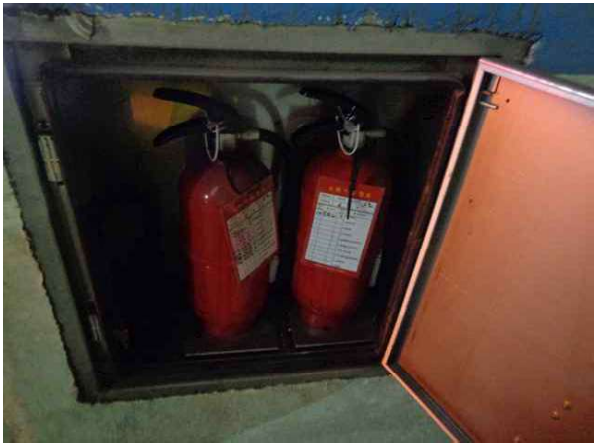
| 현 황 | 조명시설 상태양호 | 현 황 | 소화시설 상태양호 |

터널의 부속시설에 대한 외관조사 결과, 손상이 없는 양호한 상태인 것으로 조사되었으며, 추후 주기적인 점검을 통한 유지관리를 실시하여 현재 상태를 유지하는 것이 바람직 할 것으로 판단된다.
