서울문산고속도로시설물  
정밀안전점검용역

외관조사망도  
(봉대산터널(서울))

서울문산고속도로(주)

(주)명성엔지니어링

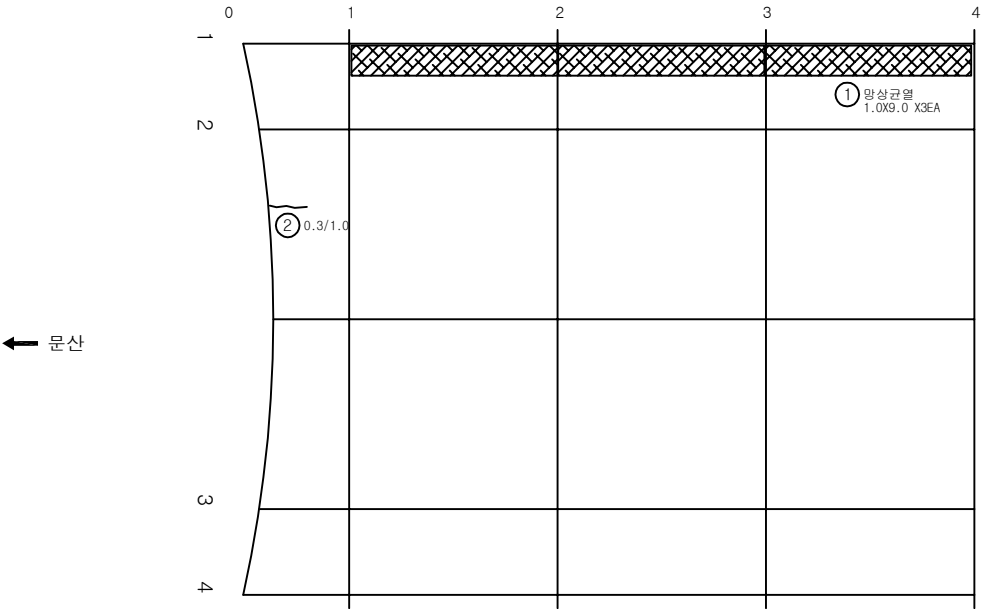
| 번호 | 발생<br>년도 | 부재 | 손상내용 | 손상현황 | | | | | | 비 고 | |
|---|---|---|---|---|---|---|---|---|---|---|---|
| 1 | 22하 | 측벽부 | 망상균열 | | 1.0 | 9.0 | 9.00 | m <sup>2</sup> | 3 | 27.00 | |
| 2 | 22하 | 천단부 | 균열(0.3mm이상) | 0.3 | 1.0 | | 1.00 | m | 1 | 1.00 | |

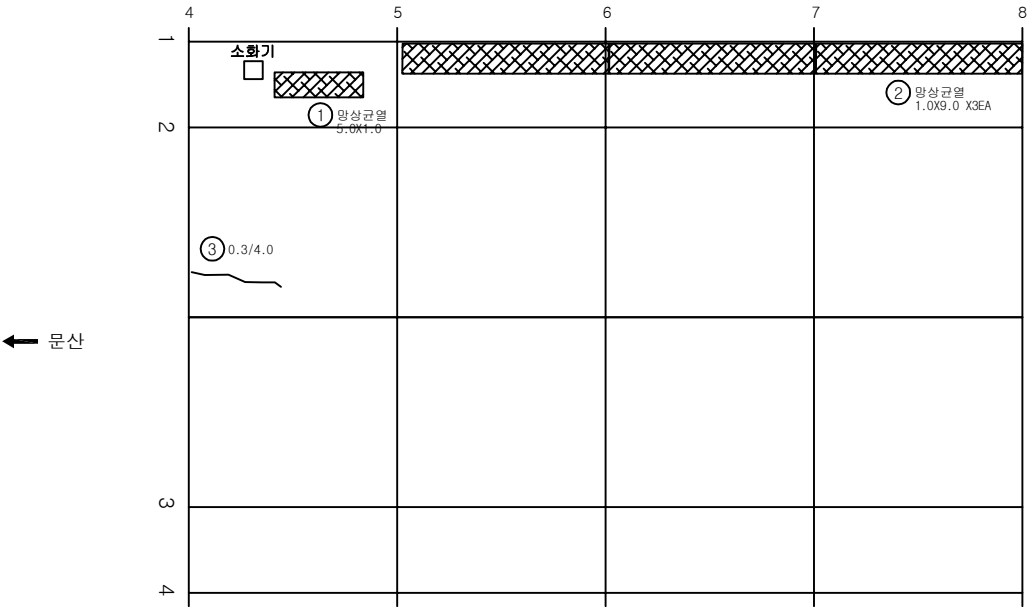
| 번호 | 발생년도 | 부재 | 손상내용 | 손상현황 | | | | | | | 비고 |
|---|---|---|---|---|---|---|---|---|---|---|---|
| 1 | 22하 | 측벽부 | 망상균열 | | 5.0 | 1.0 | 5.00 | m <sup>2</sup> | 1 | 5.00 | |
| 2 | 22하 | 측벽부 | 망상균열 | | 1.0 | 9.0 | 9.00 | m <sup>2</sup> | 3 | 27.00 | |
| 3 | 22하 | 천단부 | 균열(0.3mm이상) | 0.3 | 4.0 | | 4.00 | m | 1 | 4.00 | |

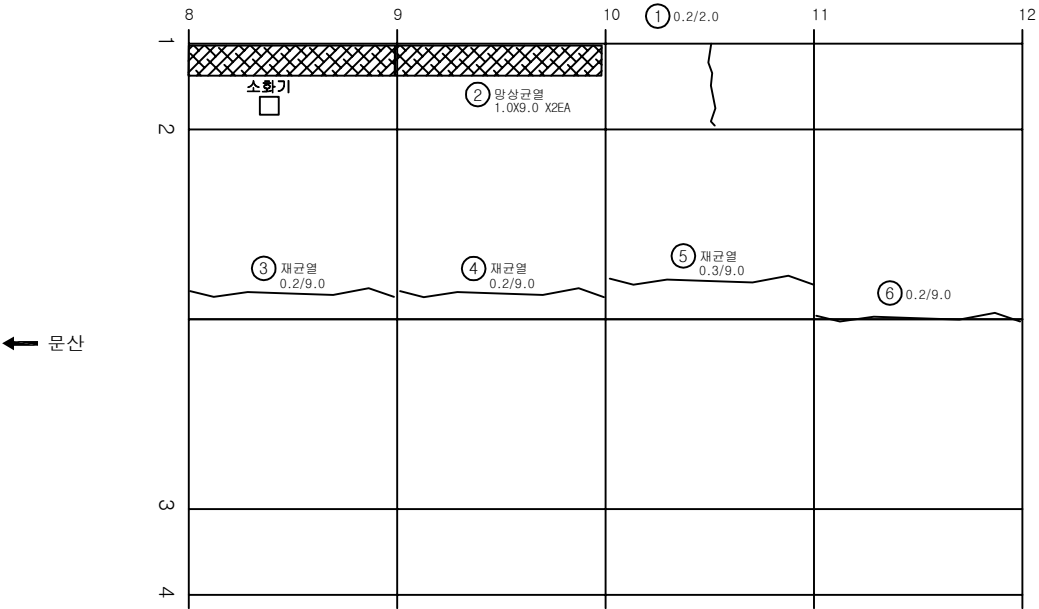
| 번호 | 발생<br>년도 | 부재 | 손상내용 | 손상현황 | | | | | | | 비 고 |
|---|---|---|---|---|---|---|---|---|---|---|---|
| 1 | 21하 | 측벽부 | 균열(0.3mm미만) | 0.2 | 2.0 | | 2.00 | m | 1 | 2.00 | |
| 2 | 22하 | 측벽부 | 양상균열 | | 1.0 | 9.0 | 9.00 | m | 2 | 18.00 | |
| 3 | 22하 | 천단부 | 재균열(0.3mm미만) | 0.2 | 9.0 | | 9.00 | m | 1 | 9.00 | |
| 4 | 22하 | 천단부 | 재균열(0.3mm미만) | 0.2 | 9.0 | | 9.00 | m | 1 | 9.00 | |
| 5 | 22하 | 천단부 | 재균열(0.3mm이상) | 0.3 | 9.0 | | 9.00 | m | 1 | 9.00 | |
| 6 | 22하 | 천단부 | 균열(0.3mm미만) | 0.2 | 9.0 | | 9.00 | m | 1 | 9.00 | |

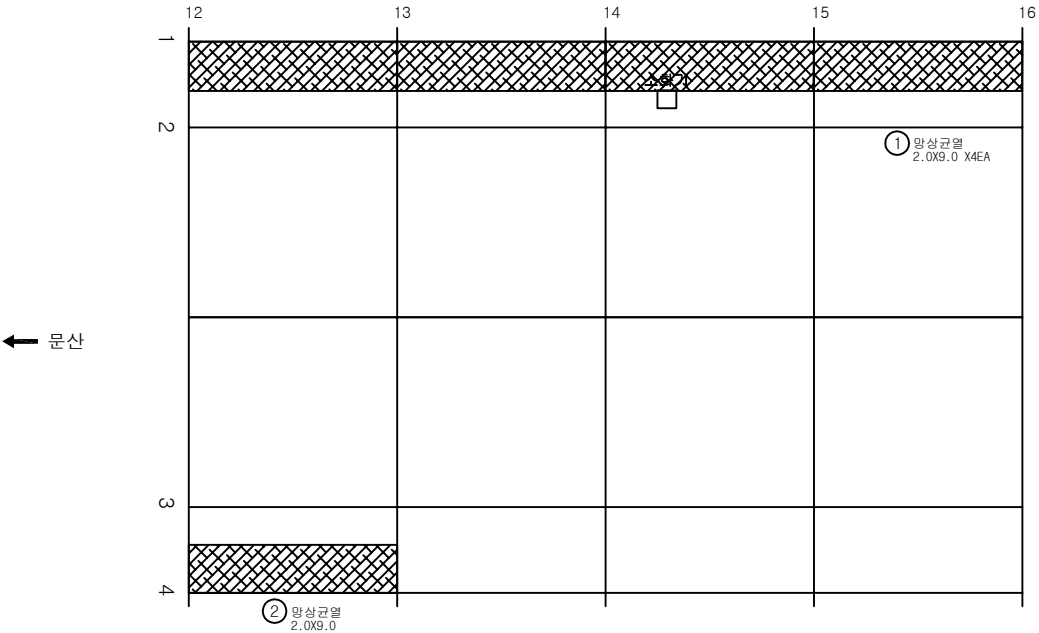
| 번호 | 발생<br>년도 | 부재 | 손상내용 | 손상현황 | | | | | | 비 고 | |
|---|---|---|---|---|---|---|---|---|---|---|---|
| 1 | 22하 | 측벽부 | 망상균열 | | 2.0 | 9.0 | 18.00 | m <sup>2</sup> | 4 | 72.00 | |
| 2 | 22하 | 측벽부 | 망상균열 | | 2.0 | 9.0 | 18.00 | m <sup>2</sup> | 1 | 18.00 | |

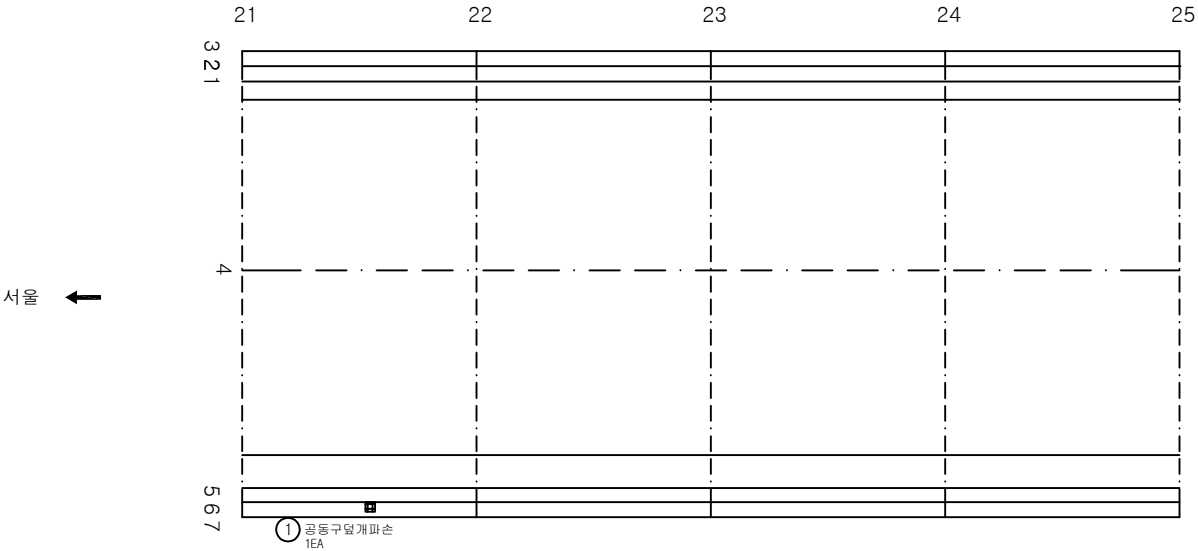
① 공통구덮개파손  
1EA

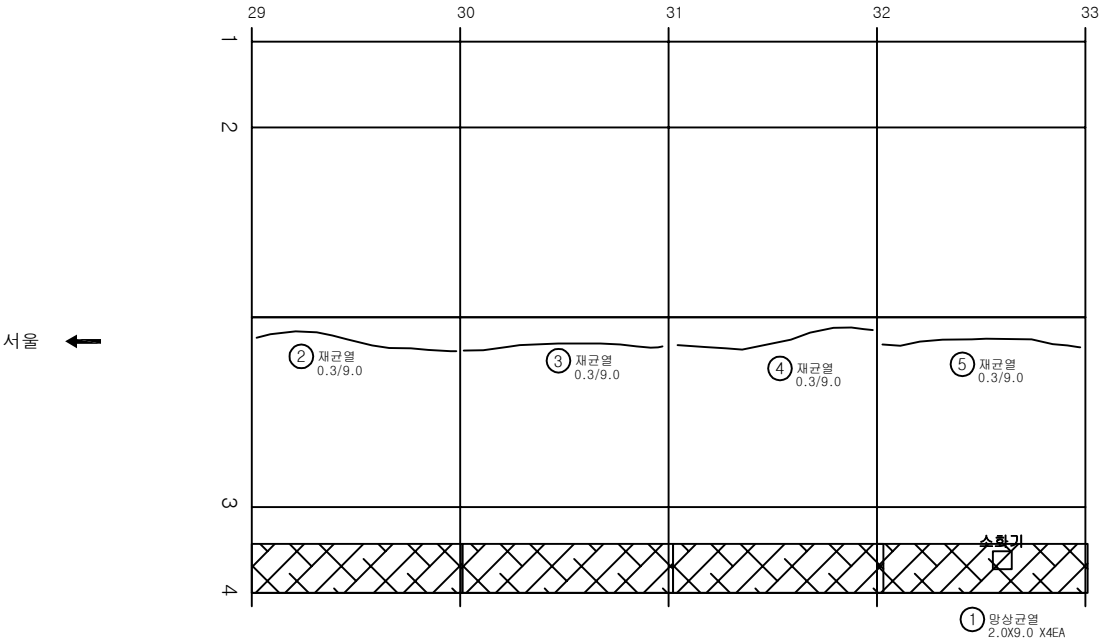
| 번호 | 발생년도 | 부재 | 손상내용 | 손상현황 | | | | | | | 비고 |
|---|---|---|---|---|---|---|---|---|---|---|---|
| 1 | 22하 | 측벽부 | 망상균열 | | 2.0 | 9.0 | 18.00 | m <sup>2</sup> | 4 | 72.00 | |
| 2 | 22하 | 천단부 | 재균열(0.3mm이상) | 0.3 | 9.0 | | 9.00 | m | 1 | 9.00 | |
| 3 | 22하 | 천단부 | 재균열(0.3mm이상) | 0.3 | 9.0 | | 9.00 | m | 1 | 9.00 | |
| 4 | 22하 | 천단부 | 재균열(0.3mm이상) | 0.3 | 9.0 | | 9.00 | m | 1 | 9.00 | |
| 5 | 22하 | 천단부 | 재균열(0.3mm이상) | 0.3 | 9.0 | | 9.00 | m | 1 | 9.00 | |

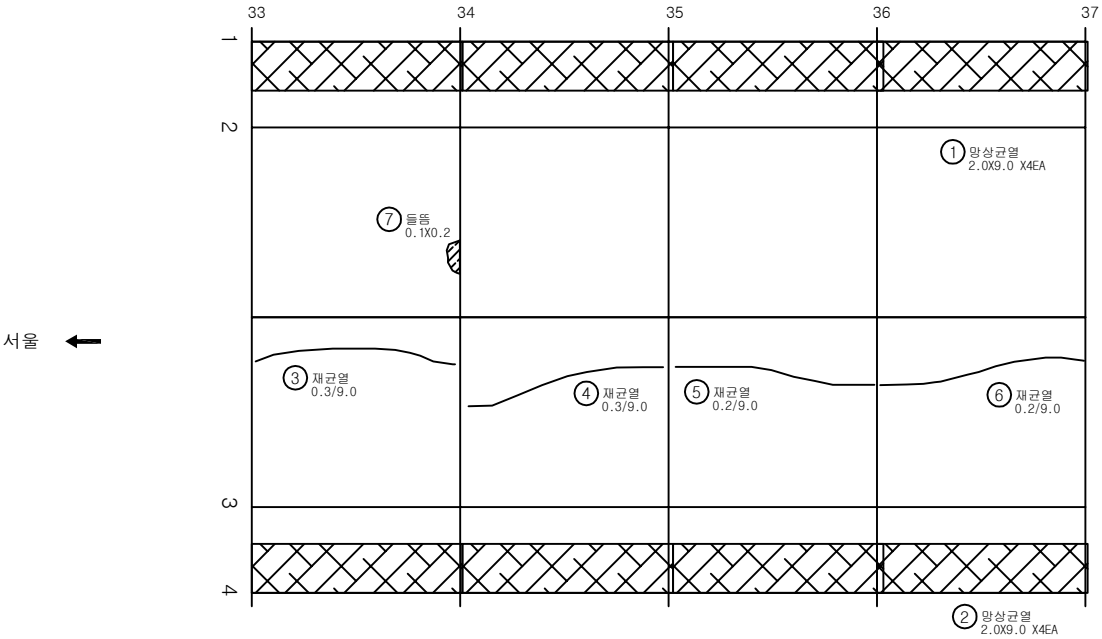
| 번호 | 발생<br>년도 | 부재 | 손상내용 | 손상현황 | | | | | | | 비 고 |
|---|---|---|---|---|---|---|---|---|---|---|---|
| 1 | 22하 | 측벽부 | 망상균열 | | 2.0 | 9.0 | 18.00 | m <sup>2</sup> | 4 | 72.00 | |
| 2 | 22하 | 측벽부 | 망상균열 | | 2.0 | 9.0 | 18.00 | m <sup>2</sup> | 4 | 72.00 | |
| 3 | 22하 | 천단부 | 재균열(0.3mm이상) | 0.3 | 9.0 | | 9.00 | m | 1 | 9.00 | |
| 4 | 22하 | 천단부 | 재균열(0.3mm이상) | 0.3 | 9.0 | | 9.00 | m | 1 | 9.00 | |
| 5 | 22하 | 천단부 | 재균열(0.3mm미만) | 0.2 | 9.0 | | 9.00 | m | 1 | 9.00 | |
| 6 | 22하 | 천단부 | 재균열(0.3mm미만) | 0.2 | 9.0 | | 9.00 | m | 1 | 9.00 | |

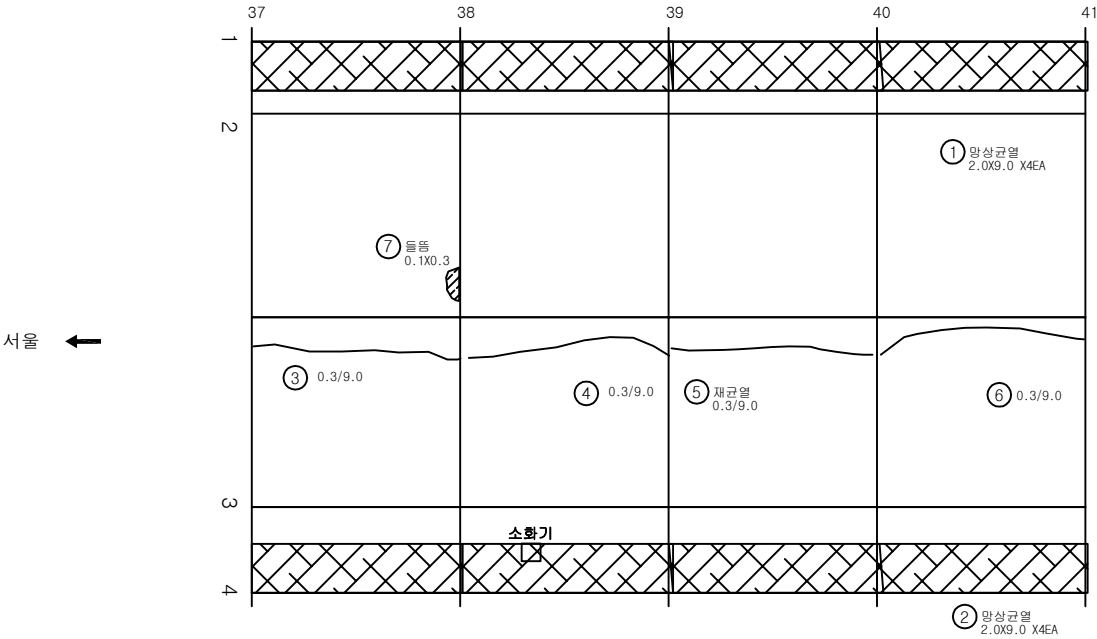
| 번호 | 발생년도 | 부재 | 손상내용 | 손상현황 | | | | | | | 비고 |
|---|---|---|---|---|---|---|---|---|---|---|---|
| 1 | 22하 | 측벽부 | 망상균열 | | 2.0 | 9.0 | 18.00 | m <sup>2</sup> | 4 | 72.00 | |
| 2 | 22하 | 측벽부 | 망상균열 | | 2.0 | 9.0 | 18.00 | m <sup>2</sup> | 4 | 72.00 | |
| 3 | 22하 | 천단부 | 균열(0.3mm이상) | 0.3 | 9.0 | | 9.00 | m | 1 | 9.00 | |
| 4 | 22하 | 천단부 | 균열(0.3mm이상) | 0.3 | 9.0 | | 9.00 | m | 1 | 9.00 | |
| 5 | 22하 | 천단부 | 재균열(0.3mm이상) | 0.3 | 9.0 | | 9.00 | m | 1 | 9.00 | |
| 6 | 22하 | 천단부 | 균열(0.3mm이상) | 0.3 | 9.0 | | 9.00 | m | 1 | 9.00 | |

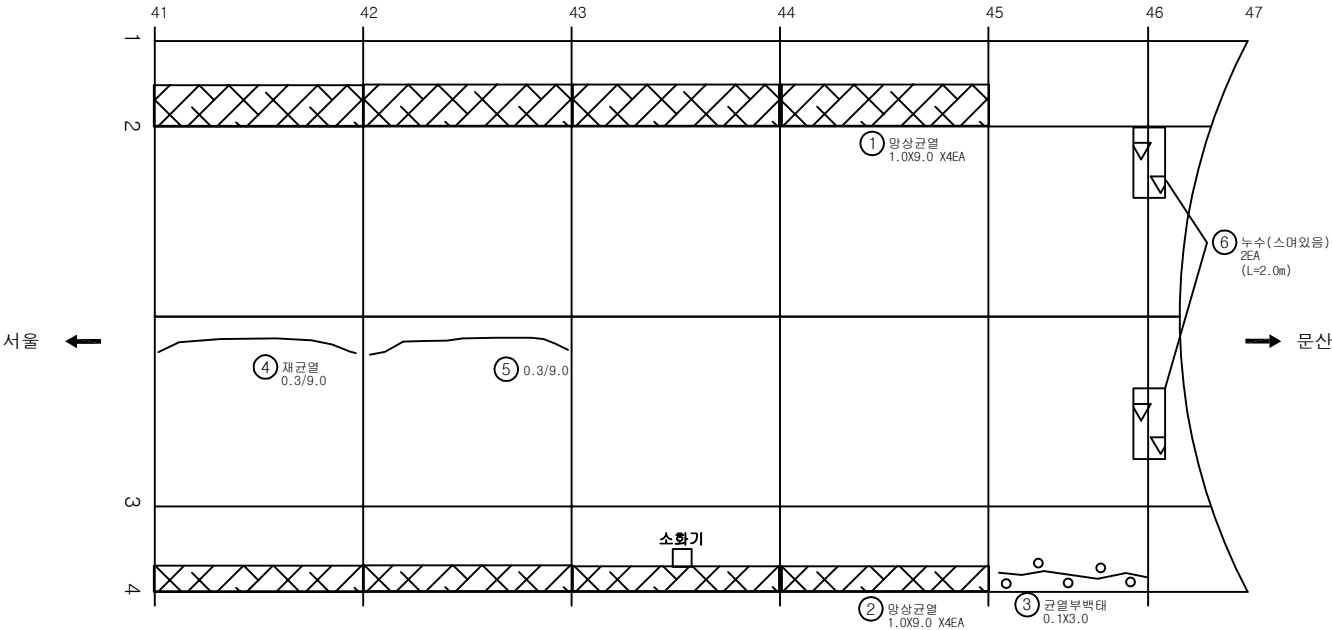
| 번호 | 발생년도 | 부재 | 손상내용 | 손상현황 | | | | | | | 비고 |
|---|---|---|---|---|---|---|---|---|---|---|---|
| 1 | 22하 | 측벽부 | 망상균열 | | 1.0 | 9.0 | 9.00 | m <sup>2</sup> | 4 | 36.00 | |
| 2 | 22하 | 측벽부 | 망상균열 | | 1.0 | 9.0 | 9.00 | m <sup>2</sup> | 4 | 36.00 | |
| 3 | 22하 | 측벽부 | 균열부백태 | | 0.1 | 3.0 | 0.30 | m <sup>2</sup> | 1 | 0.30 | |
| 4 | 22하 | 천단부 | 재균열(0.3mm이상) | 0.3 | 9.0 | | 9.00 | m | 1 | 9.00 | |
| 5 | 22하 | 천단부 | 균열(0.3mm이상) | 0.3 | 9.0 | | 9.00 | m | 1 | 9.00 | |
| 6 | 22하 | 천단부 | 누수(스며있음) | | | | 1.00 | EA | 2 | 2.00 | |

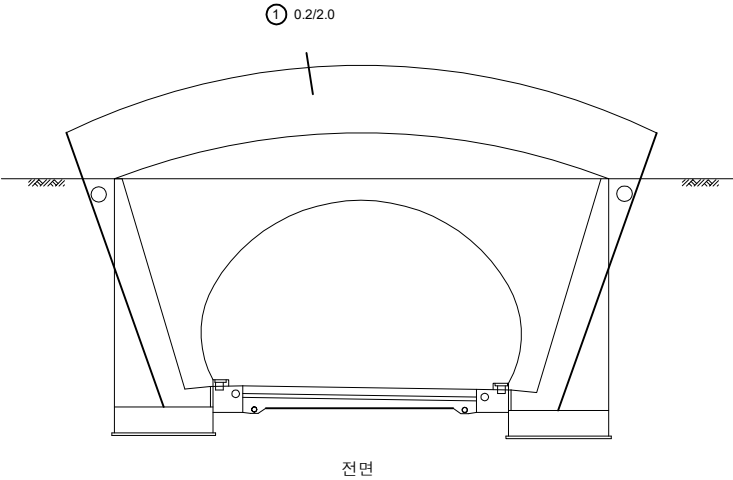
| 번호 | 발생년도 | 부재 | 손상내용 | 손상현황 | | | | | | | 비고 |
|---|---|---|---|---|---|---|---|---|---|---|---|
| 1 | 22차 | 경문 | 균열 (0.3mm이하) | 0.2 | 2.0 | | 2.00 | m | 1 | 2.00 | |

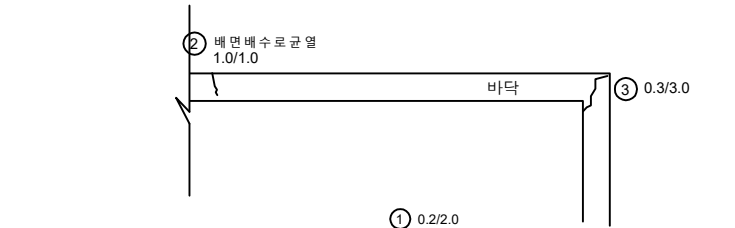
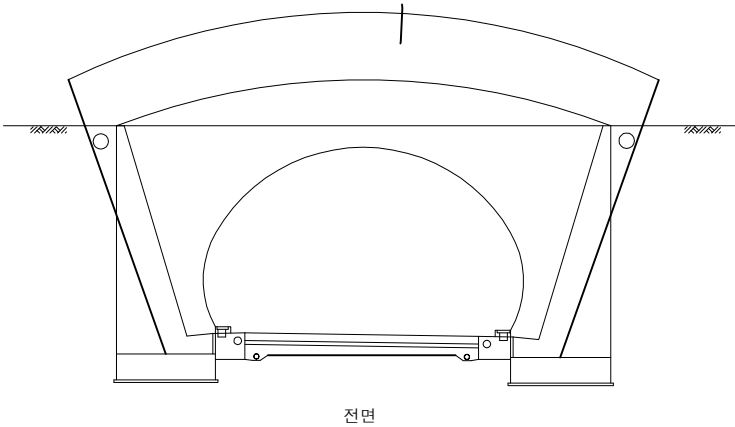
| 번호 | 발생<br>년도 | 부재 | 손상내용 | 손상현황 | | | | | | | 비 고 |
|---|---|---|---|---|---|---|---|---|---|---|---|
| 1 | 22차 | 경문 | 균열 (0.3mm미만) | 0.2 | 2.0 | | 2.00 | m | 1 | 2.00 | |
| 2 | 21차 | 경문 | 배면배수로균열 | 1.0 | 1.0 | | 1.00 | m | 1 | 1.00 | |
| 3 | 21차 | 경문 | 균열 (0.3mm이상) | 0.3 | 3.0 | | 3.00 | m | 1 | 3.00 | |

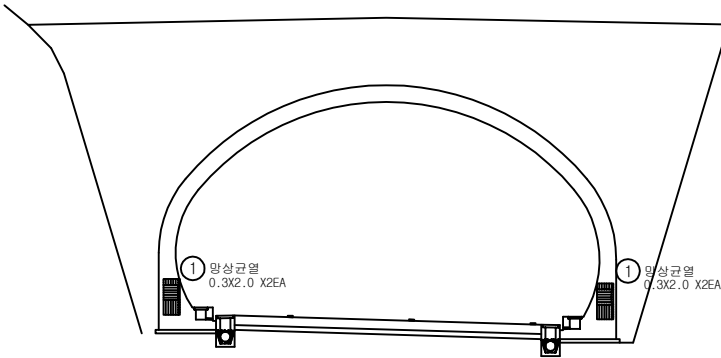
| 번호 | 발생년도 | 부재 | 손상내용 | 손상현황 | | | | | | | 비고 |
|---|---|---|---|---|---|---|---|---|---|---|---|
| 2 | 20상 | 경문 | 균열(0.3mm이상) | 0.3 | 2.2 | | 2.20 | m | 1 | 2.20 | |
| 4 | 22하 | 사면 | 누수 | | | | 1.00 | EA | 1 | 1.00 | |

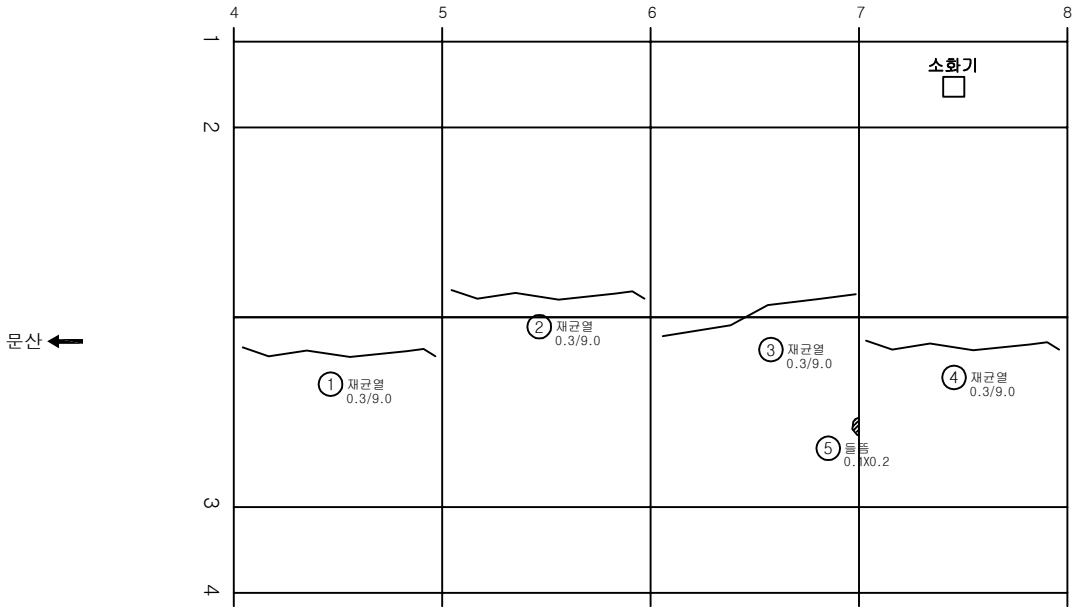
| 번호 | 발생<br>년도 | 부재 | 손상내용 | 손상현황 | | | | | | | 비 고 |
|---|---|---|---|---|---|---|---|---|---|---|---|
| 1 | 22하 | 천단부 | 재균열(0.3mm이상) | 0.3 | 9.0 | | 9.00 | m | 1 | 9.00 | |
| 2 | 22하 | 천단부 | 재균열(0.3mm이상) | 0.3 | 9.0 | | 9.00 | m | 1 | 9.00 | |
| 3 | 22하 | 천단부 | 재균열(0.3mm이상) | 0.3 | 9.0 | | 9.00 | m | 1 | 9.00 | |
| 4 | 22하 | 천단부 | 재균열(0.3mm이상) | 0.3 | 9.0 | | 9.00 | m | 1 | 9.00 | |

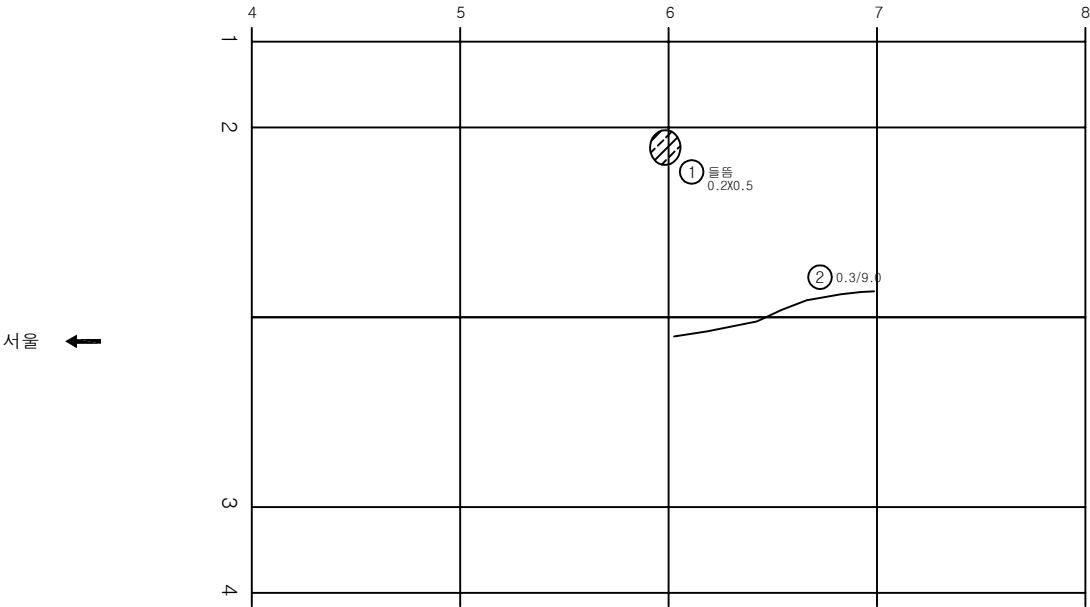
| 번호 | 발생년도 | 부재 | 손상내용 | 손상현황 | | | | | | | 비고 |
|---|---|---|---|---|---|---|---|---|---|---|---|
| 2 | 22하 | 천단부 | 균열(0.3mm이상) | 0.3 | 9.0 | | 9.00 | m | 1 | 9.00 | |

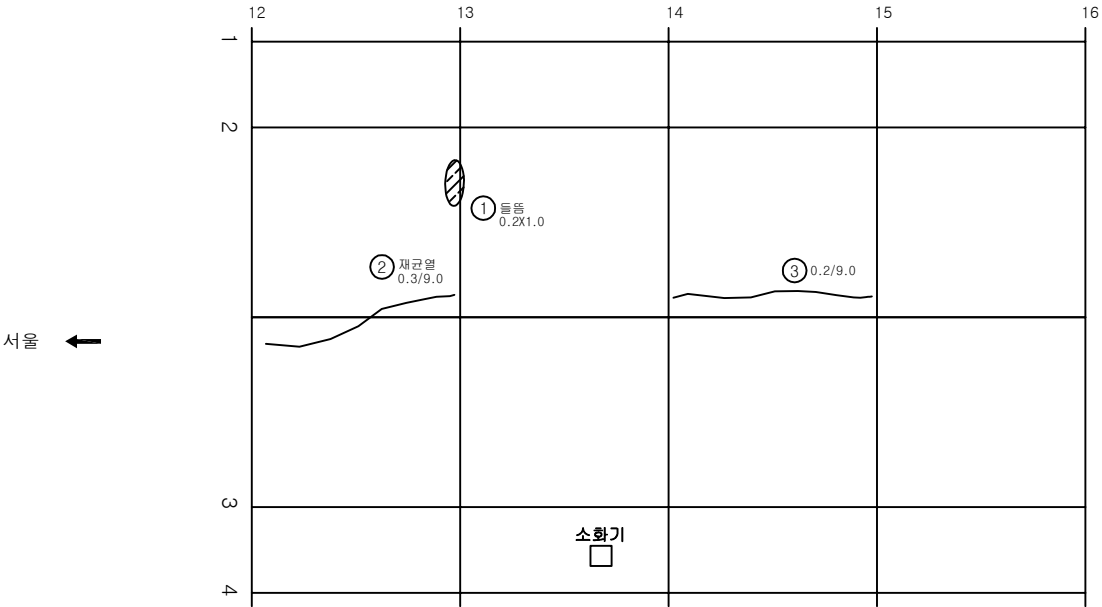
| 번호 | 발생년도 | 부재 | 손상내용 | 손상현황 | | | | | | | 비고 |
|---|---|---|---|---|---|---|---|---|---|---|---|
| 2 | 22하 | 천단부 | 재균열(0.3mm이상) | 0.3 | 9.0 | | 9.00 | m | 1 | 9.00 | |
| 3 | 22하 | 천단부 | 균열(0.3mm미만) | 0.2 | 9.0 | | 9.00 | m | 1 | 9.00 | |

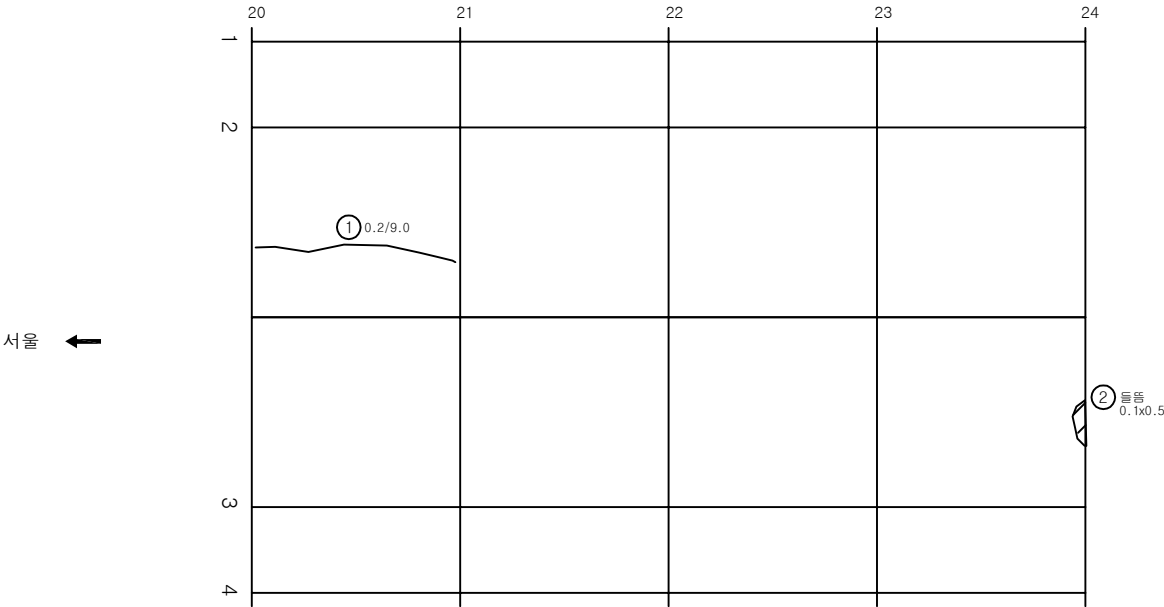
| 번호 | 발생<br>년도 | 부재 | 손상내용 | 손상현황 | | | | | | | 비 고 |
|---|---|---|---|---|---|---|---|---|---|---|---|
| 1 | 22하 | 천단부 | 균열(0.3mm미만) | 0.2 | 9.0 | | 9.00 | m | 1 | 9.00 | |

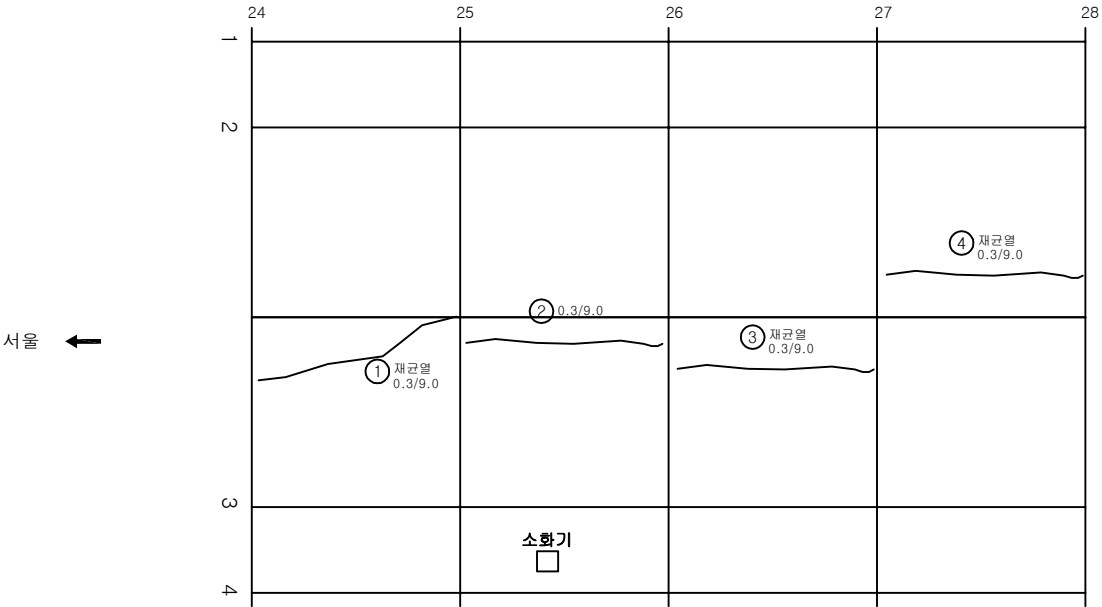
| 번호 | 발생년도 | 부재 | 손상내용 | 손상현황 | | | | | | | 비고 |
|---|---|---|---|---|---|---|---|---|---|---|---|
| 1 | 22하 | 천단부 | 재균열(0.3mm이상) | 0.3 | 9.0 | | 9.00 | m | 1 | 9.00 | |
| 2 | 22하 | 천단부 | 균열(0.3mm이상) | 0.3 | 9.0 | | 9.00 | m | 1 | 9.00 | |
| 3 | 22하 | 천단부 | 재균열(0.3mm이상) | 0.3 | 9.0 | | 9.00 | m | 1 | 9.00 | |
| 4 | 22하 | 천단부 | 재균열(0.3mm이상) | 0.3 | 9.0 | | 9.00 | m | 1 | 9.00 | |

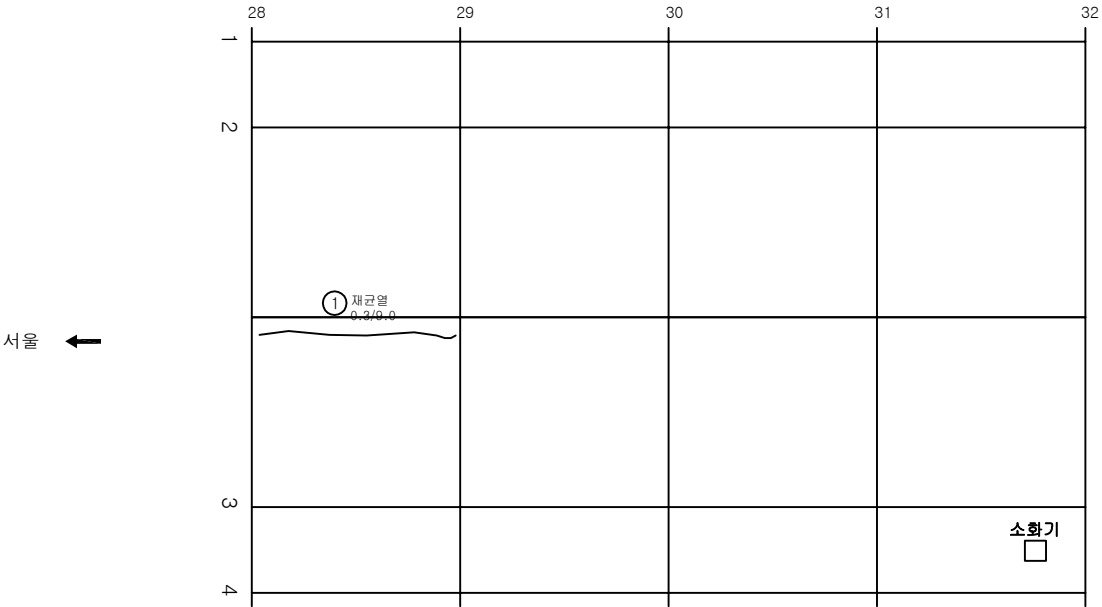
| 번호 | 발생년도 | 부재 | 손상내용 | 손상현황 | | | | | | | 비고 |
|---|---|---|---|---|---|---|---|---|---|---|---|
| 1 | 22하 | 천단부 | 재균열(0.3mm이상) | 0.3 | 9.0 | | 9.00 | m | 1 | 9.00 | |

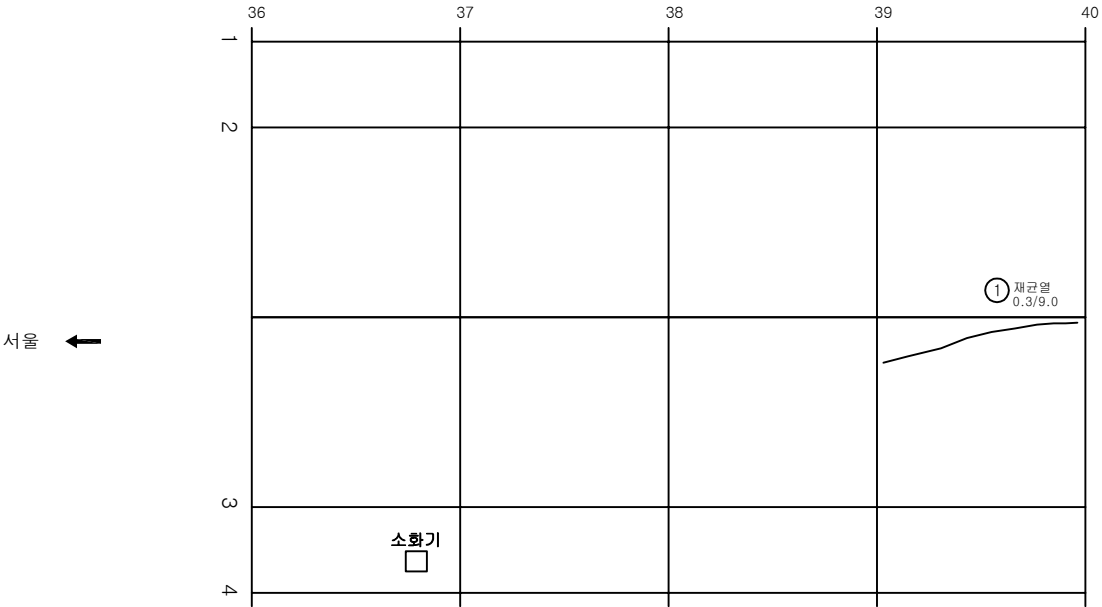
| 번호 | 발생년도 | 부재 | 손상내용 | 손상현황 | | | | | | | 비고 |
|---|---|---|---|---|---|---|---|---|---|---|---|
| 1 | 22하 | 천단부 | 재균열(0.3mm이상) | 0.3 | 9.0 | | 9.00 | m | 1 | 9.00 | |

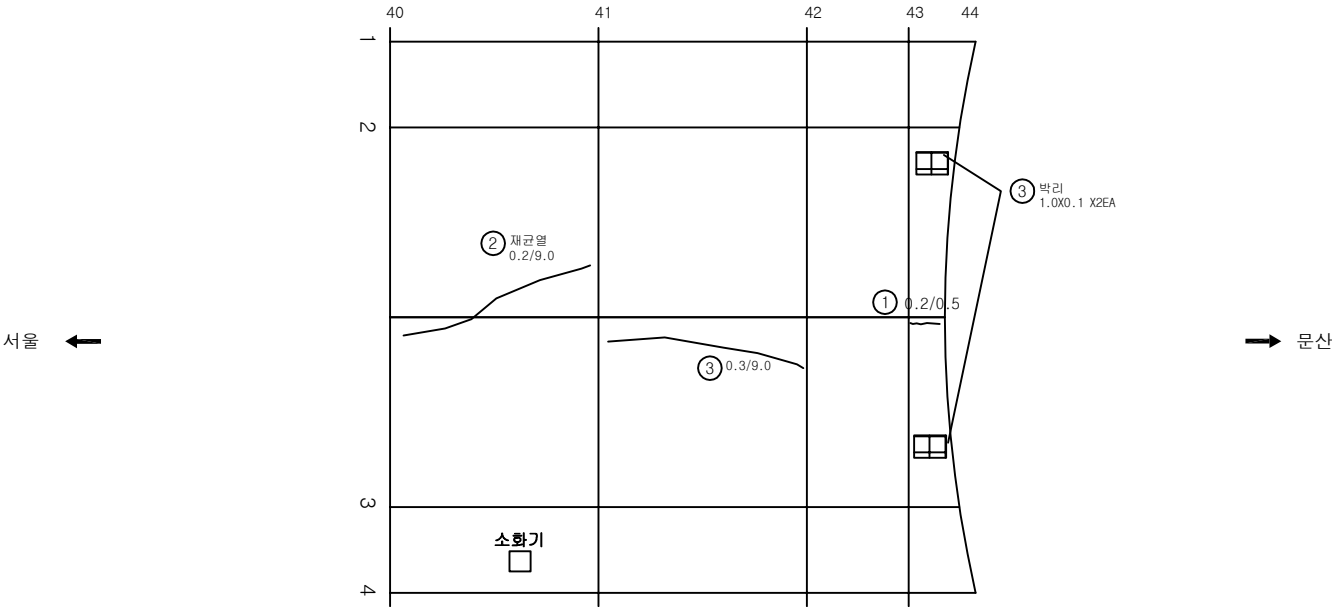
| 번호 | 발생<br>년도 | 부재 | 손상내용 | 손상현황 | | | | | | | 비 고 |
|---|---|---|---|---|---|---|---|---|---|---|---|
| 1 | 21상 | 천단부 | 균열(0.3mm미만) | 0.2 | 0.5 | | 0.50 | m | 1 | 0.50 | |
| 2 | 22하 | 천단부 | 재균열(0.3mm미만) | 0.2 | 9.0 | | 9.00 | m | 1 | 9.00 | |
| 3 | 22하 | 천단부 | 균열(0.3mm이상) | 0.3 | 9.0 | | 9.00 | m | 1 | 9.00 | |
