## 1. 봉대산터널(서울,문산)

## 손상현황 사진

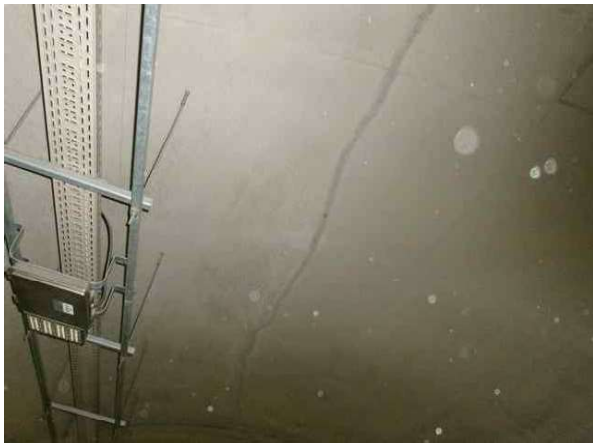
라이닝 S10 천단부 재균열(Cw=0.3mm미만)-서울방향

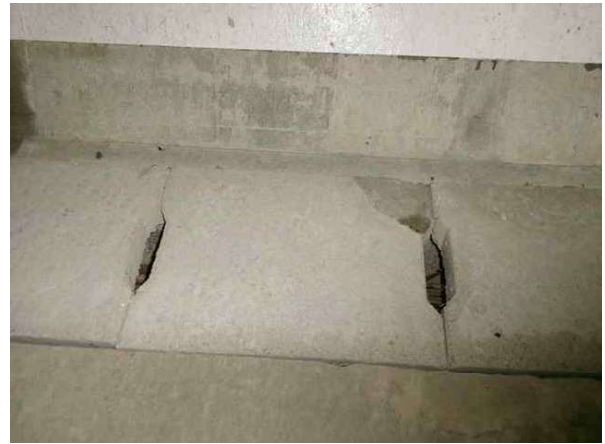
공동구 S44 뒹개파손-서울방향

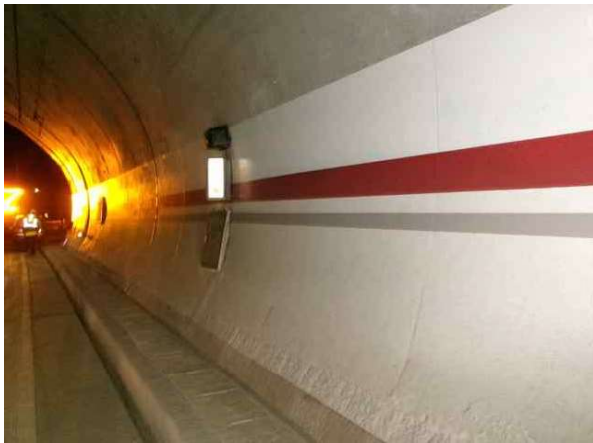
라이닝 S40~42 측벽부 망상균열-문산방향

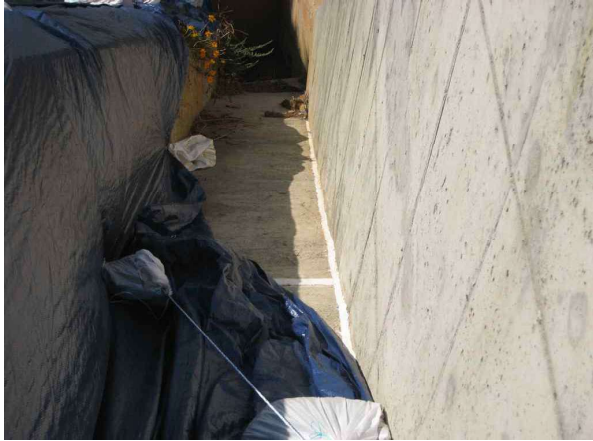
시점측 갭문 측면 토사유실 임시보수-문산방향

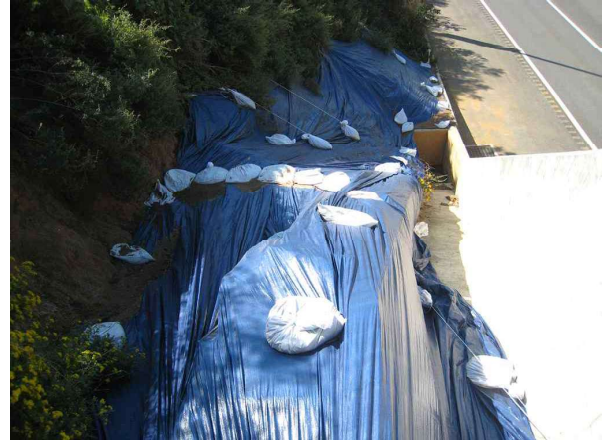
시점측 갭문 측면 토사유실 임시보수-문산방향

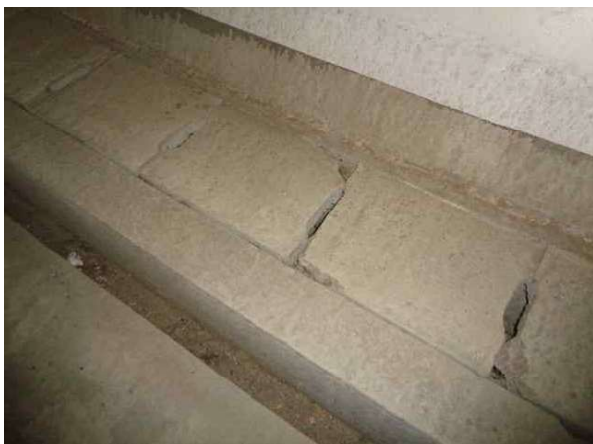
공동구 S12 덮개파손-문산방향

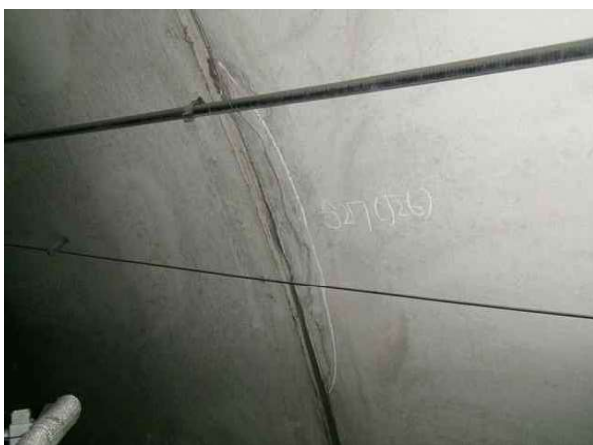
라이닝 S26 천단부 콘크리트 들뜸-서울방향

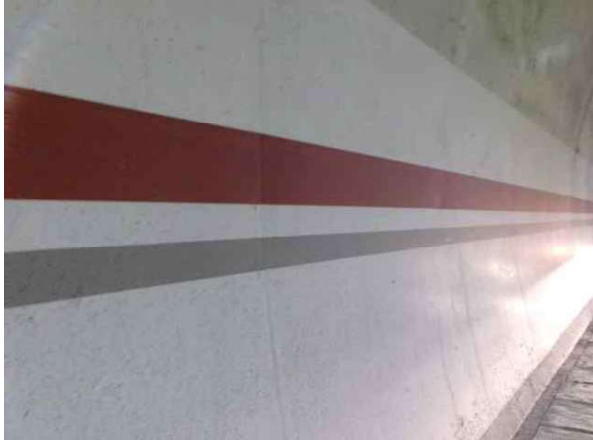
라이닝 S03 측벽부 망상균열-서울방향

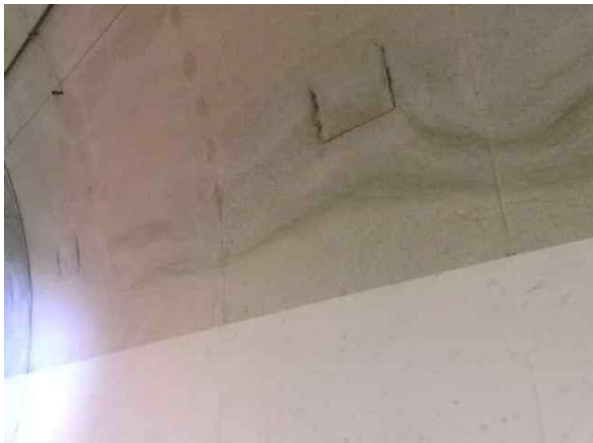
라이닝 S28 측벽부 균열( $C_w=0.3\text{mm}$ 미만)-서울방향

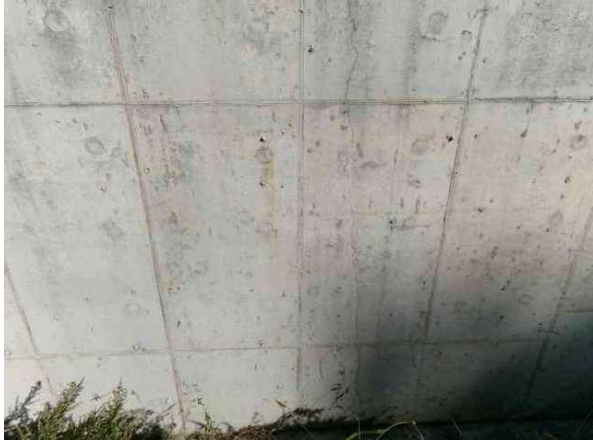
중점측 갭문 균열(Cw=0.3mm미만)-서울방향

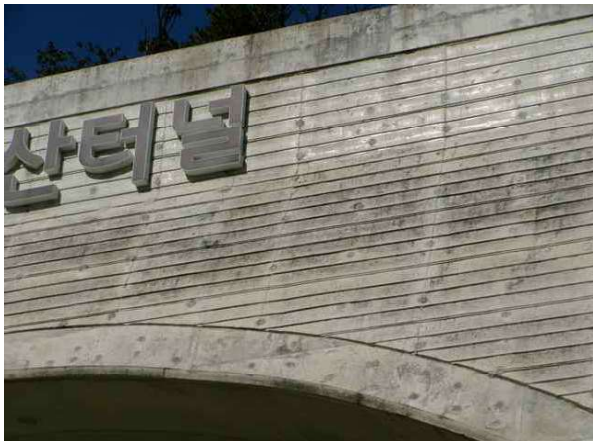
시점측 갭문 균열(Cw=0.3mm미만)-문산방향

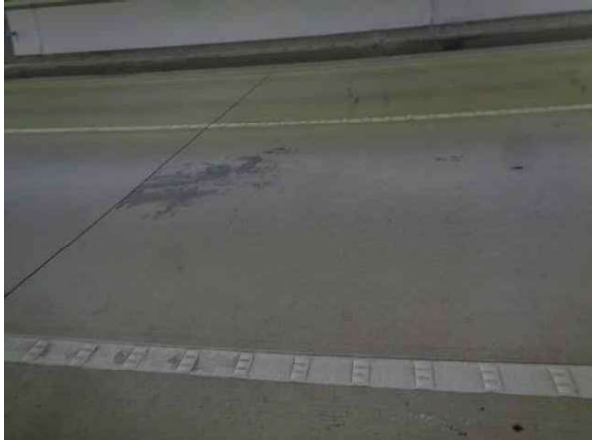
포장부 S04 망상균열-문산방향

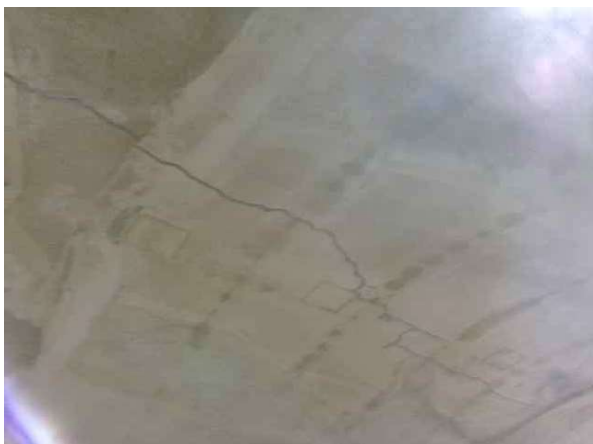
라이닝 S28 천단부 재균열(Cw=0.3mm이상)-서울방향

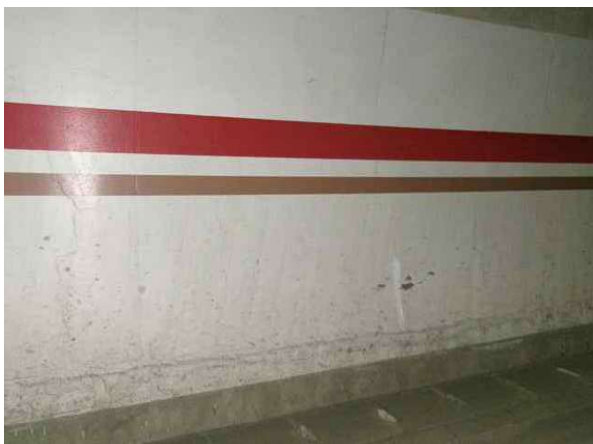
라이닝 S32 측벽부 망상균열-서울방향

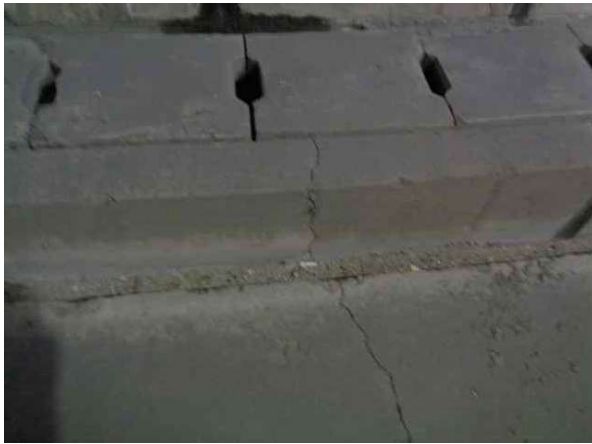
공동구 S20 균열(Cw=0.3mm이상)-서울방향

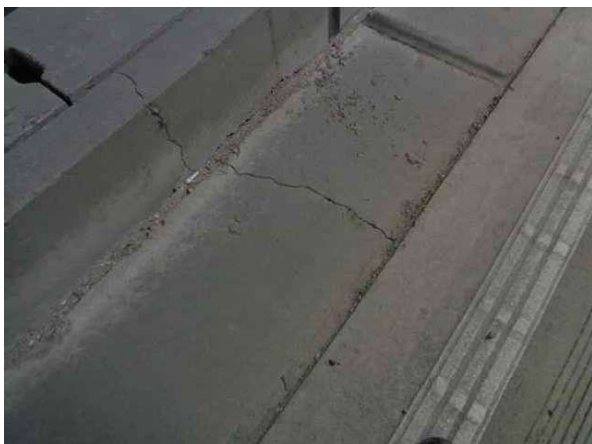
포장부 S01 균열-서울방향

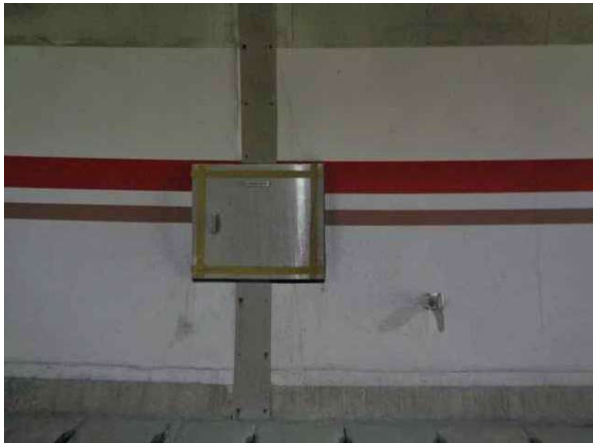
라이닝 S19 측벽부 균열( $C_w=0.3\text{mm}$ 미만)-문산방향

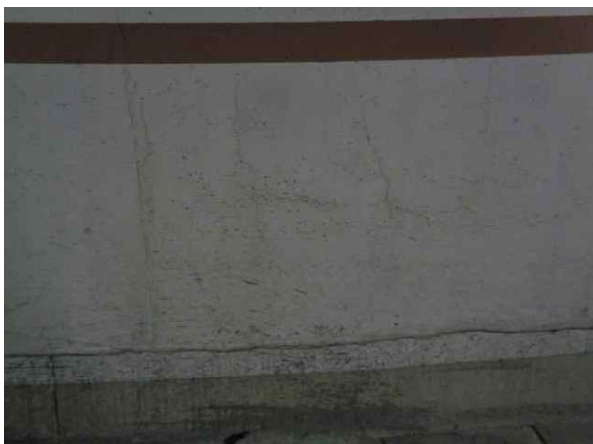
라이닝 S28 측벽부 망상균열-문산방향

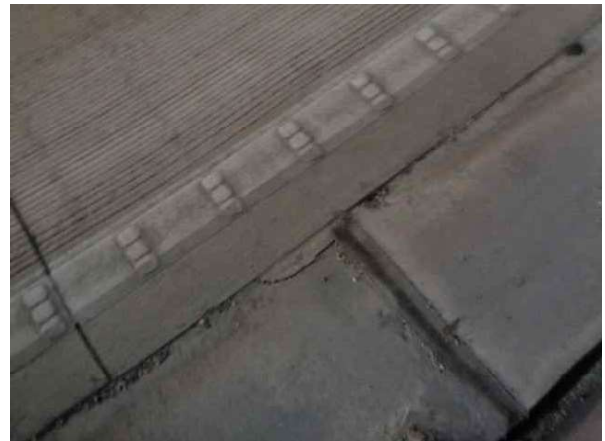
포장부 S32 파손-문산방향

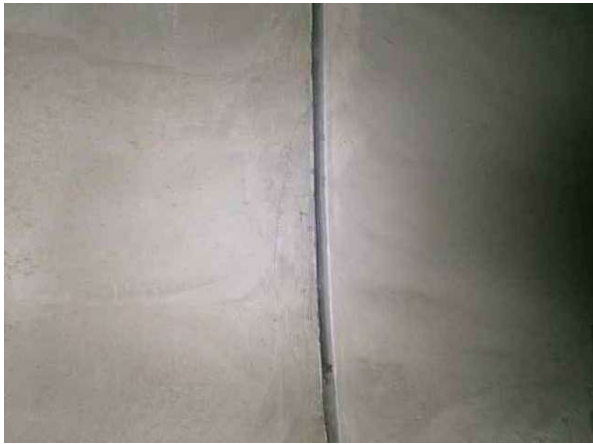
라이닝 S14 천단부 균열( $Cw=0.3\text{mm}$ 미만)-서울방향

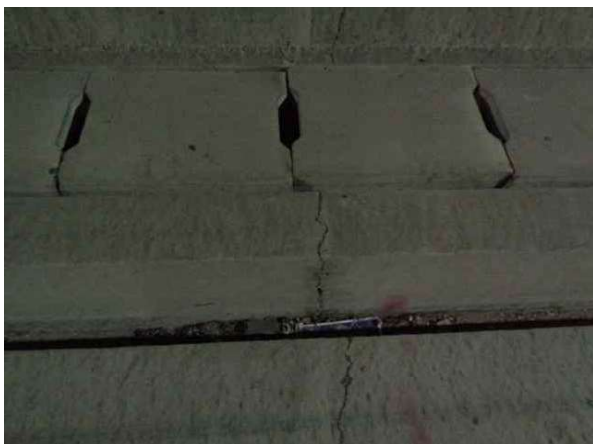
공동구 S20 균열( $Cw=0.3\text{mm}$ 이상)-서울방향

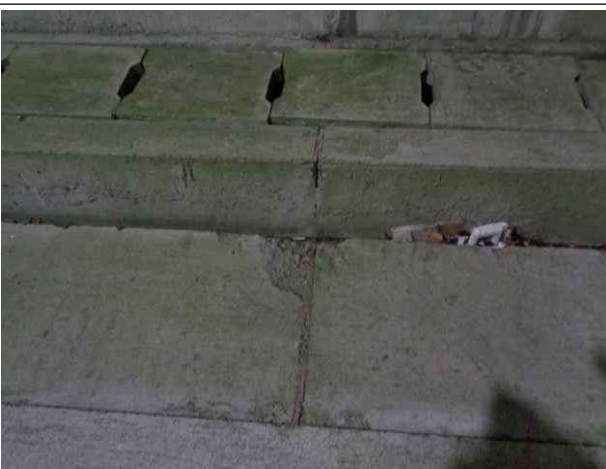
포장부 S43 갓길측 파손-서울방향

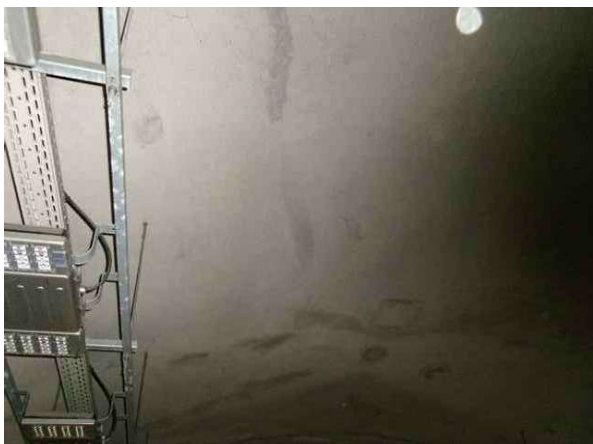
라이닝 S07 천단부 균열( $C_w=0.3\text{mm}$ 이상)-문산방향

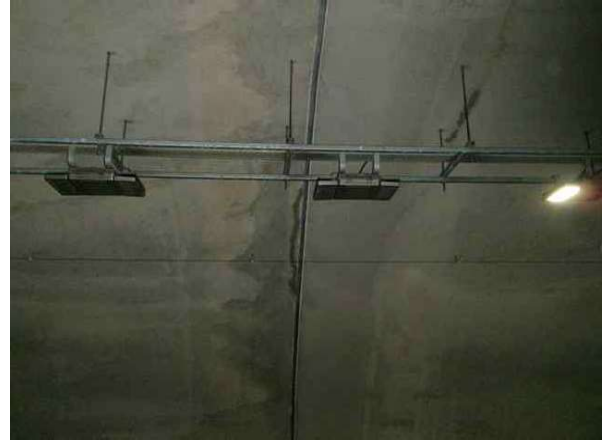
라이닝 S20 천단부 조인트부 들뜸-문산방향

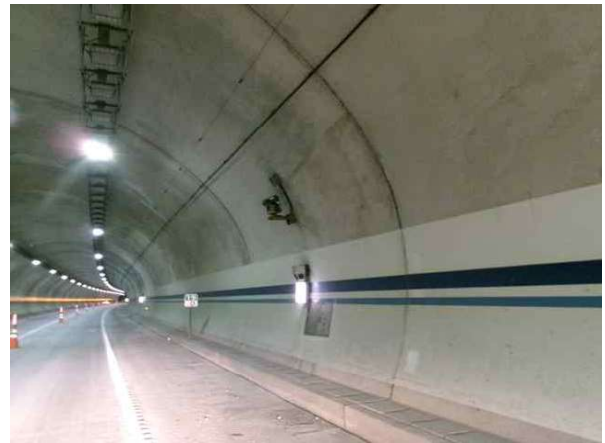
라이닝 우측벽 상태양호-문산방향

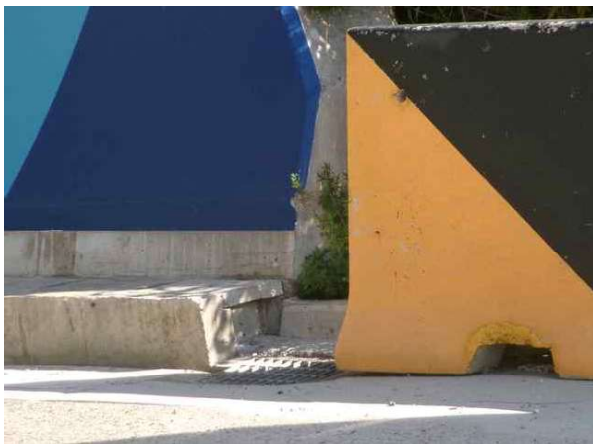
시점측 갭문 파손-문산방향

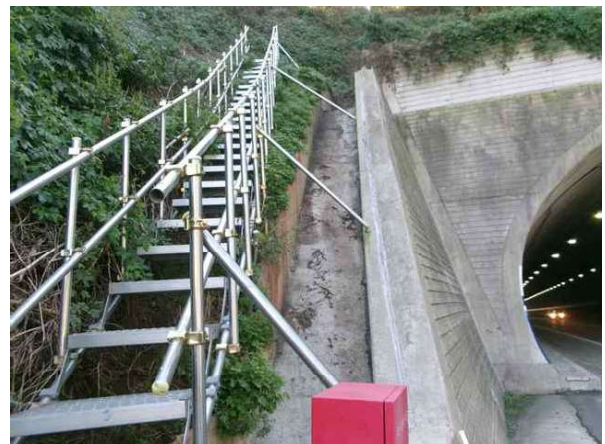
중점측 갭문 배수로 상태양호-문산방향

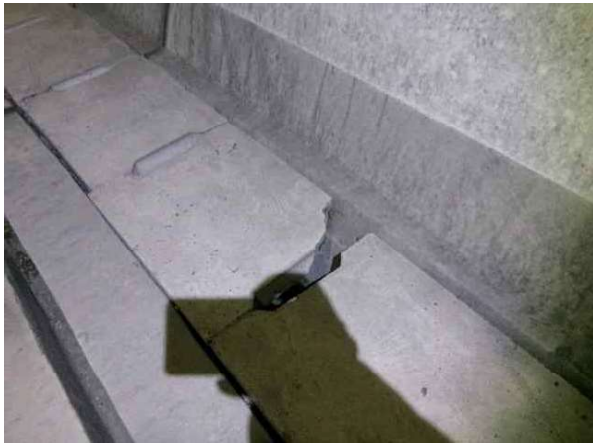
공동구 S40 덮개 파손-문산방향
