## **2. 절토사면**

**(STA.29+700 ~30+200(우))**

## 2. 절토사면(STA.29+700~30+200(우))

절토사면(STA.29+700~30+200(우))은 경기도 파주시 월롱면 능산리(고속국도 17호선 27.400~27.900km, 본선 우측)에 위치하며, 총 연장 500.0m, 높이 30.9m로 2020년 11월 준공된 2중 절토사면이다.

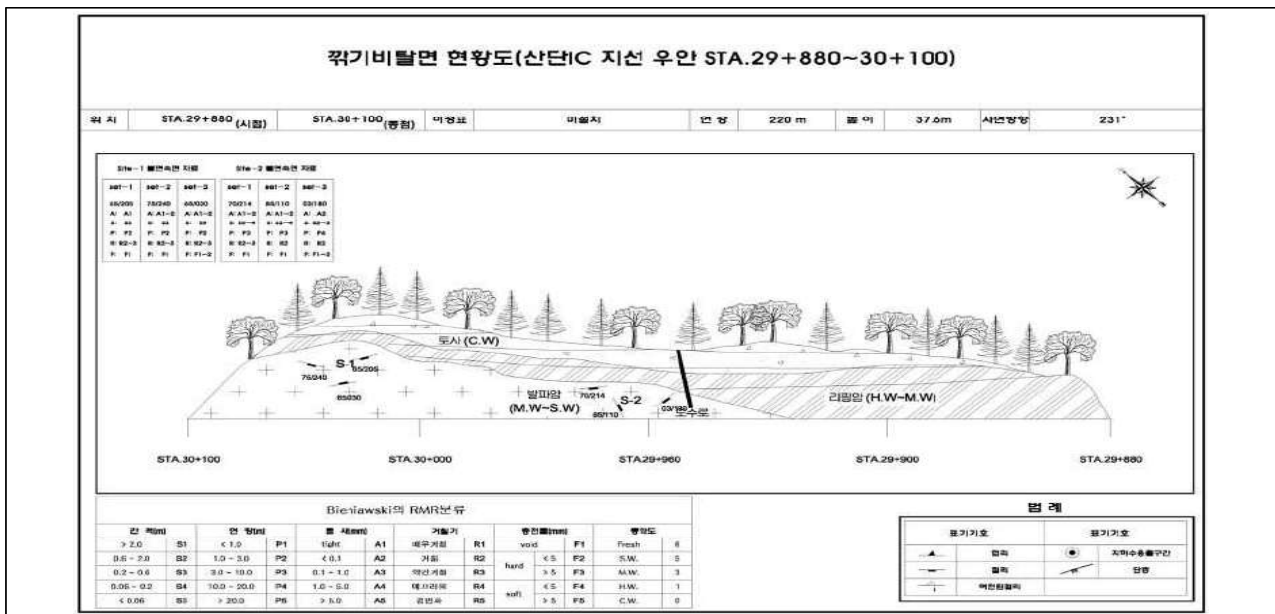
### 1) 불연속면 조사 위치

불연속면 조사는 현장조사를 실시한 결과, 사면보호공법으로 인해 노출된 암을 확인할 수 없는 상태로 조사되어, 시공 중 실시한 깎기비탈면 현황 사면보고서에서 확인된 불연속면을 수록하였다.
