# 3. 보강토옹벽

[본선 STA.6+935~7+040]

### 3. 보강토옹벽(본선 STA.6+935~7+040)

본 시설물은 경기도 고양시 덕양구 성사동 267에 위치한 성라산터널(문산방향) 종점부에 있는 터널부 사면에 시공된 2중 옹벽 시설물로서 연장 145.0m, 지면노출높이 24.0m의 패널식 보강토 옹벽이다.

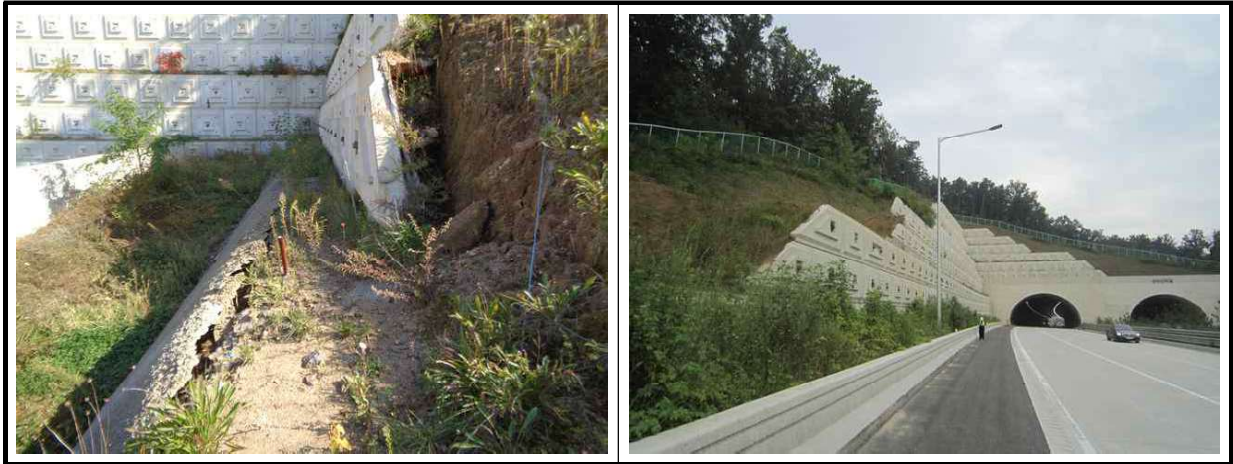
【그림 3.3.1】 지반, 기초부 전경

- 보강토옹벽에 대한 현장조사 결과, 침하, 활동, 전도 등 구조적인 손상결함 및 세굴이 없는 양호한 상태로 조사되었다.

- 보강토옹벽의 현장조사 결과 손상이 없는 상태로 확인되었고, 침하, 활동, 전도 등 구조적인 손상결함 및 세굴이 없는 양호한 상태로 신규 손상 등은 조사되지 않았으나 주기적인 점검을 통하여 지반, 기초부의 손상발생 여부 확인 등의 유지관리가 필요할 것으로 사료된다.

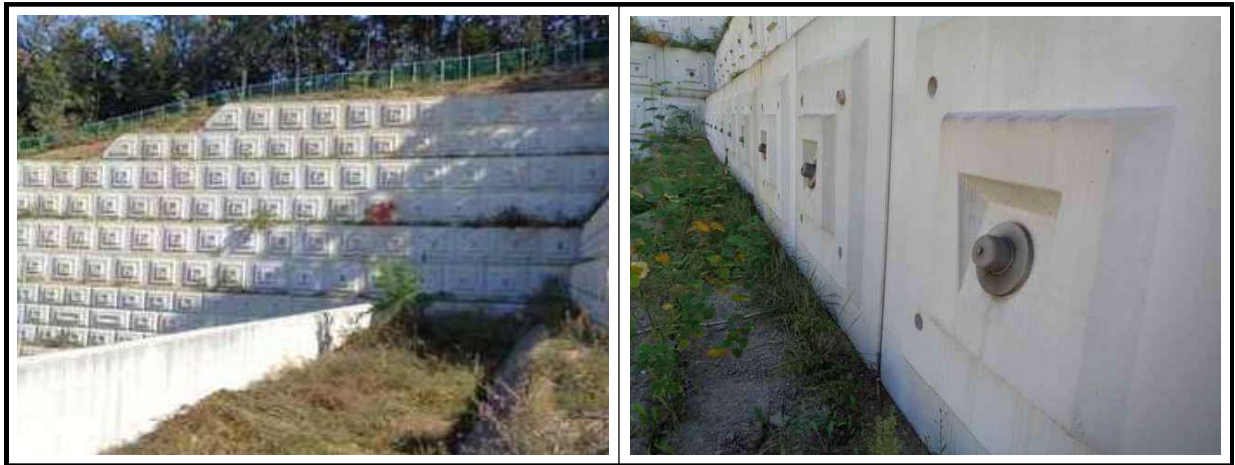
【그림 3.3.2】 전면부 전경

- 보강토옹벽에 대한 현장조사 결과, 구조적인 손상결함 또한 발생하지 않은 것으로 확인되었으나 전면부 패널에서 균열(Cw=0.3mm미만)의 손상이 확인되었다.

- 보강토옹벽의 현장조사 결과, 구조적인 손상결함 또한 발생하지 않은 것으로 조사되었으나 전면부 패널에 건조수축 등의 원인으로 인한 균열 (Cw=0.3mm미만)의 손상이 확인되었다, 발생한 손상에 대하여 내구성 확보차원의 표면처리 등의 보수를 실시하고 주기적인 점검을 통한 재손생 발생여부를 파악하는 유지관리가 필요할 것으로 사료된다.

| 구 분 | 중점유지관리 사항 | 현황 사진 |
|---|---|---|
| 전<br>면<br>부 | <ul style="list-style-type: none"> <li>• 전면부에 발생한 균열(<math>Cw=0.3\text{mm}</math>미만)의 경우 건조수축, 공용기간 증가 등에 의한 손상으로 판단되며, 표면처리 등의 보수를 실시하고 재손상 발생여부를 확인하는 유지관리 필요</li> <li>• 균열 및 파손, 배부름 발생에 대한 주기적인 점검을 통해 발생규모 및 현황관리를 실시하고, 일정규모 이상 발생할 경우 보수를 통한 관리 필요</li> </ul> | |

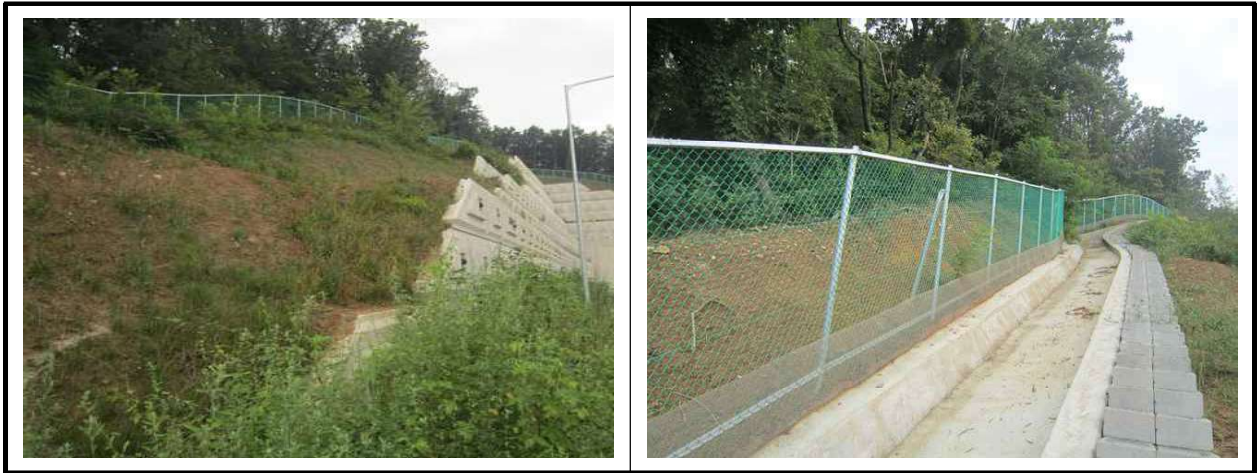
【그림 3.3.3】 주변영향인자 전경

- 보강토옹벽에 대한 현장조사 결과, 옹벽 상부 절토부에 배면 토사유실의 손상이 확인되었고, 이외 상부 절토부에 침식 등의 손상은 없는 상태를 유지하고 있는 것으로 조사되었다.

- 보강토옹벽의 현장조사 결과, 옹벽 상부 절토부에 시공초기 다짐불량, 우수유입 등의 원인으로 인한 배면 토사유실의 손상이 확인되었으며, 이외 배수시설, 상부 절토부에 침식 등의 손상은 없는 상태를 유지하고 있는 것으로 조사되었다. 조사된 손상에 대하여 추가유실 등의 2차적인 손상진전을 방지하기 위하여 뒷채움 후 주의관찰 등의 보수를 실시하고 주기적인 점검을 통하여 재손상 발생 여부 확인 등의 유지관리가 필요할 것으로 사료된다.

| 구 분 | 중점유지관리 사항 | 현황 사진 |
|---|---|---|
| 절<br>토<br>부 | <ul style="list-style-type: none"> <li>• 옹벽 상부 배면에 배면 토사유실의 경우 시공초기 다침미흡, 외부 우수유입 등에 의한 손상으로 판단되며, 뒷채움을 실시하고 주의관찰 등의 재손상 발생여부를 확인하는 유지관리 필요</li> <li>• 우수 및 동결융해에 의한 지하수 침투, 식생유실 발생여부를 주기적인 관찰을 통한 확인필요</li> </ul> | |
