# 1. 보강토옹벽

(본선 STA.0+283~0+400)

## 손상현황 사진

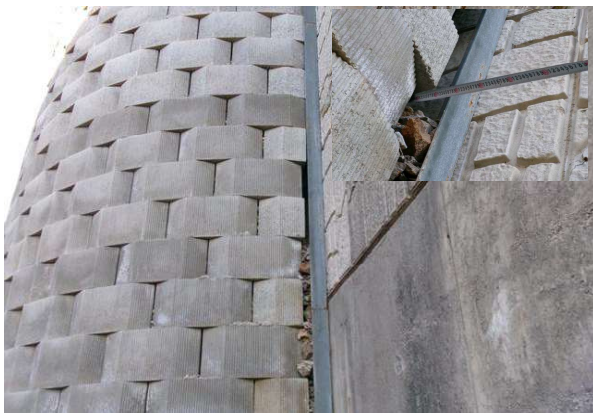
주변영향인자 S18 옹벽 내부 충전물 유실(22년)

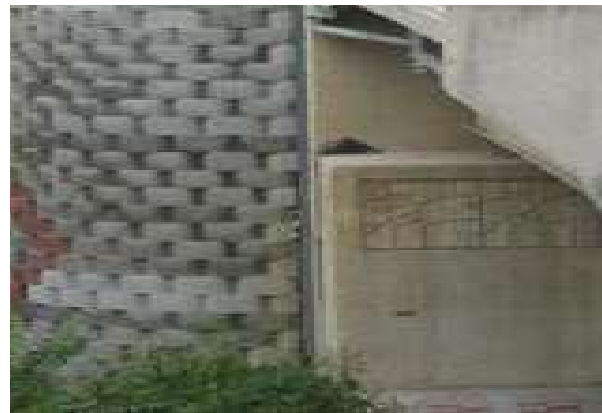
주변영향인자 S18 옹벽 내부 충전물 유실(21년)

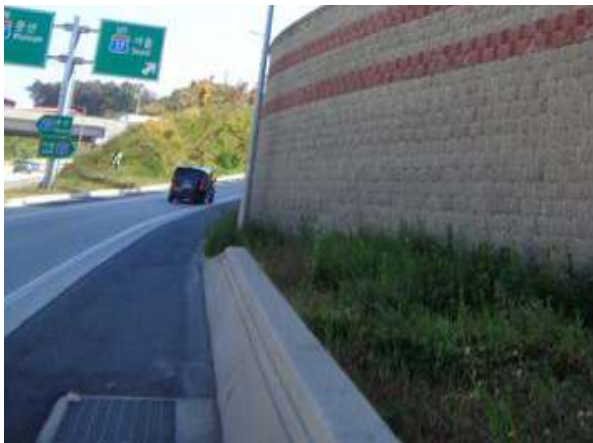
지반 기초부 상태양호

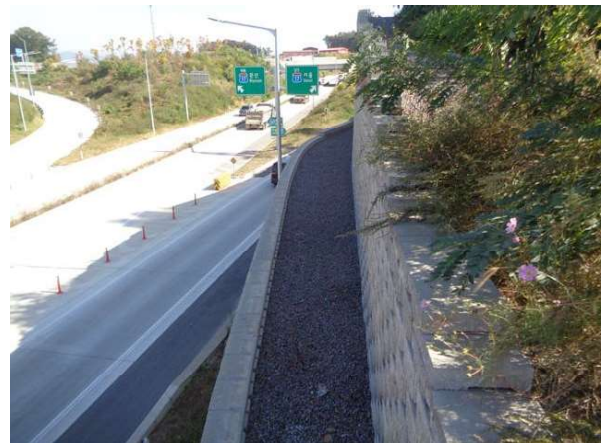
지반 기초부 상태양호

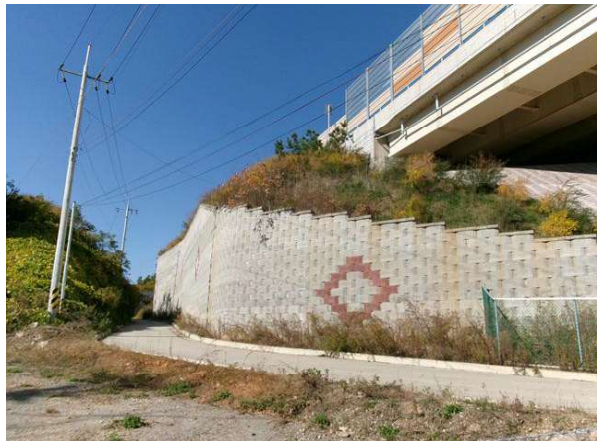
지반 기초부 상태양호

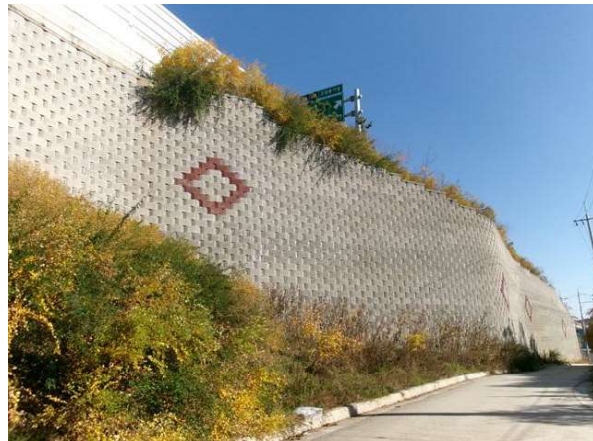
지반 기초부 상태양호

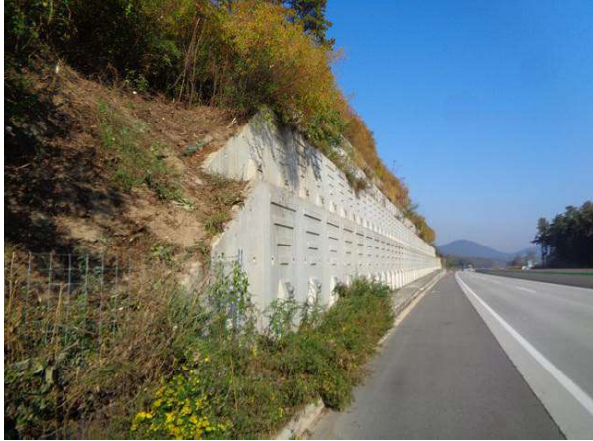
지반 기초부 상태양호

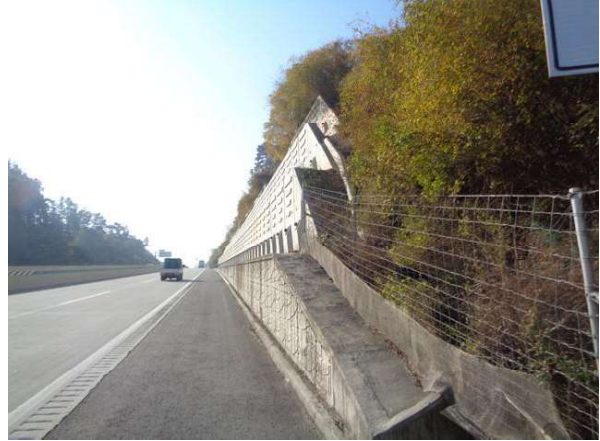
지반 기초부 상태양호

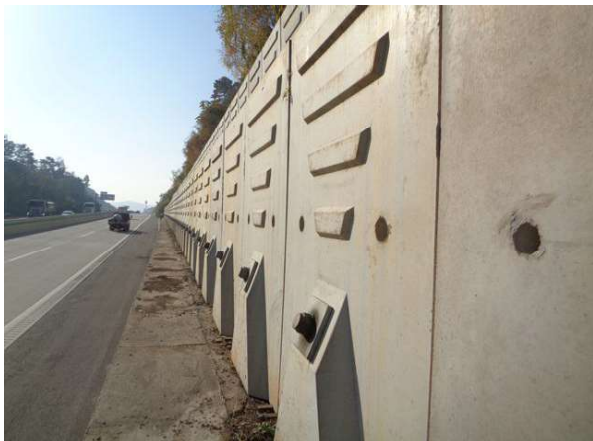
지반 기초부 상태양호

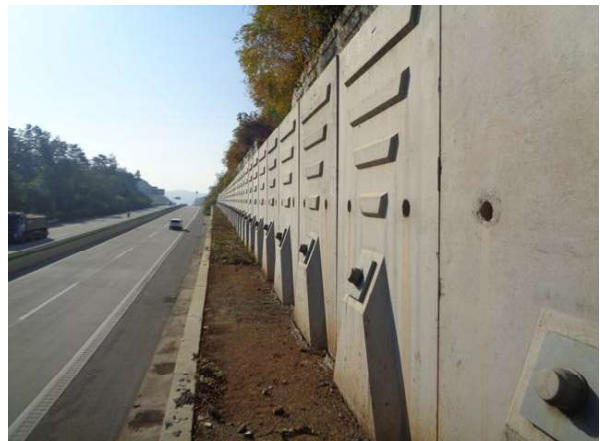
지반 기초부 상태양호

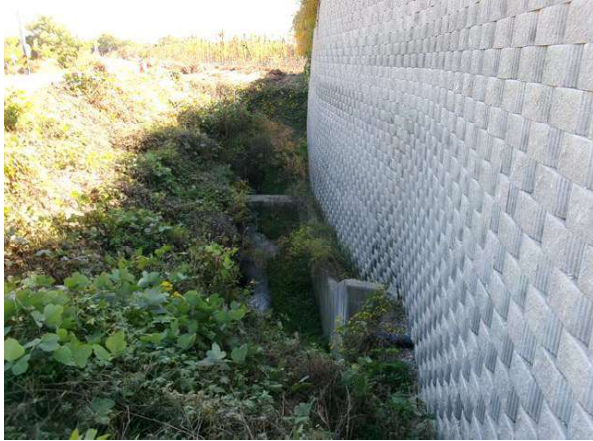
지반 기초부 상태양호

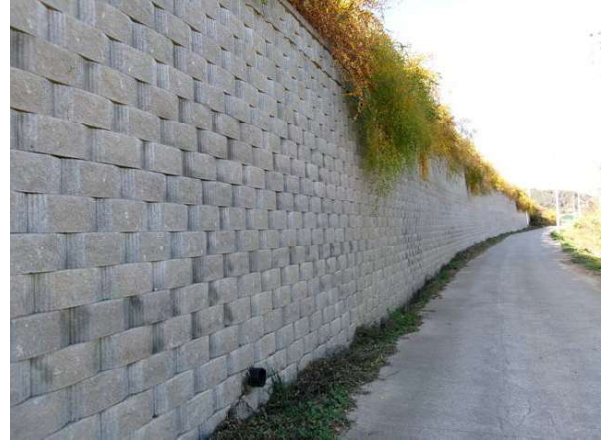
지반 기초부 상태양호
