# 제 출 문

귀사와 계약 체결한 『서울문산고속도로 시설물 안전점검(정기,정밀안전점검) 용역(성능평가)』을 성실히 수행하고 그 결과를 본 2중사면 성능평가 보고서에 수록하여 부속자료와 함께 제출합니다.

# 절토사면(STA.28+720~28+880(좌)) 성능평가 결과표

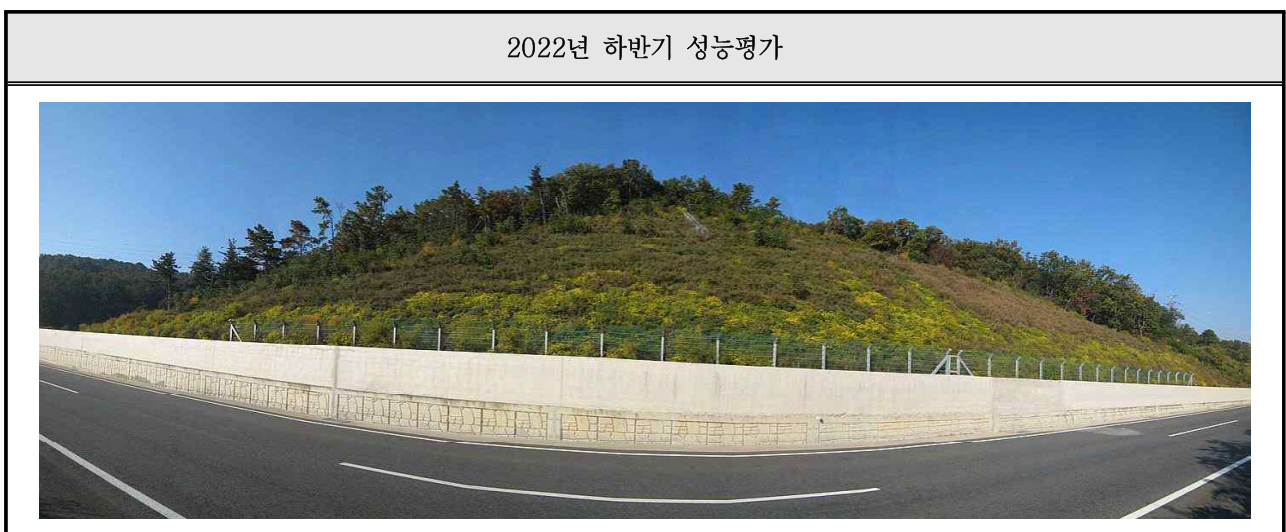
## 절토사면 (STA.28+720~28+880(좌)) 전경

| 중대결함 | - | | | | | | | |
|---|---|--|--|--|--|--|--|--|
| 성능평가<br>주요결과 | <ul style="list-style-type: none"> <li>○ 안전성능평가 <ul style="list-style-type: none"> <li>- 소단배수로 파손</li> </ul> </li> <li>○ 내구성능평가 <ul style="list-style-type: none"> <li>- 상태양호</li> </ul> </li> </ul> | | | | | | | |

| 중대결함 | - | | | | | | | |
|---|---|--|--|--|--|--|--|--|
| 주요<br>보수·보강 | ○ 주의관찰 후 조치 | | | | | | | |

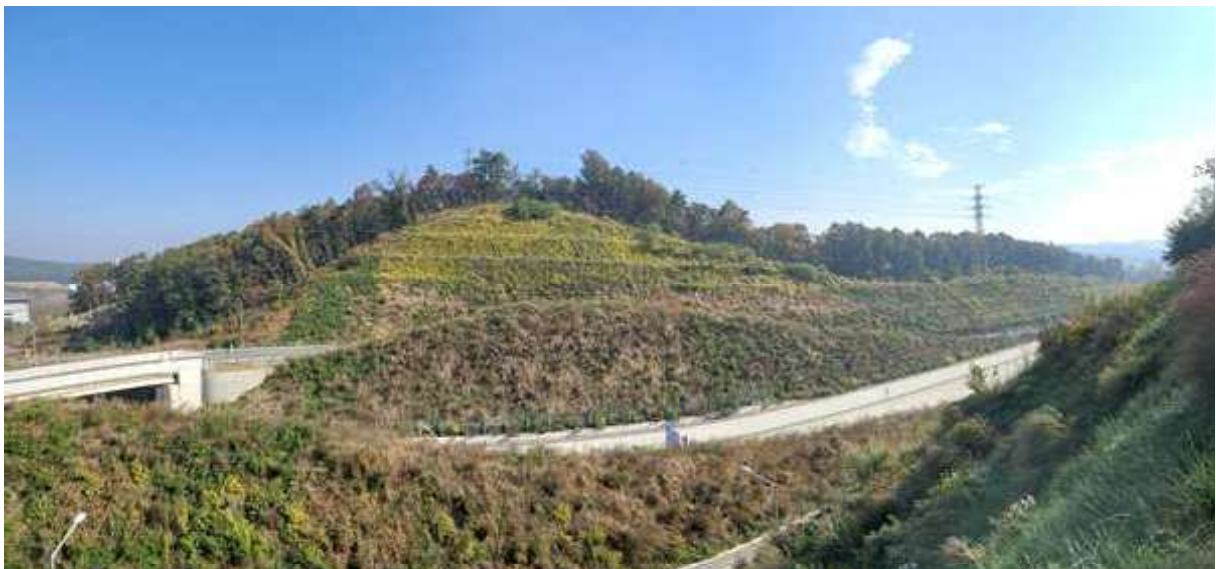
## 절토사면 (STA.29+700~30+200(우)) 전경

| 중대결함 | - | | | | | | | |
|---|---|--|--|--|--|--|--|--|
| 성능평가<br>주요결과 | <ul style="list-style-type: none"> <li>○ 안전성능평가 <ul style="list-style-type: none"> <li>- 소단배수로 균열</li> </ul> </li> <li>○ 내구성능평가 <ul style="list-style-type: none"> <li>- 상태양호</li> </ul> </li> </ul> | | | | | | | |

| 상태안전성능 평가 결과 및 보수·보강 | | | 상태안전성능 평가결과 : A |
|---|---|---|---|
| 배수조건 | c | 균열, 배수기능 원활 | 주의관찰 후 조치 |

| 중대결함 | - | | | | | | | |
|---|---|--|--|--|--|--|--|--|
| 주요<br>보수·보강 | ○ 주의관찰 후 조치 | | | | | | | |

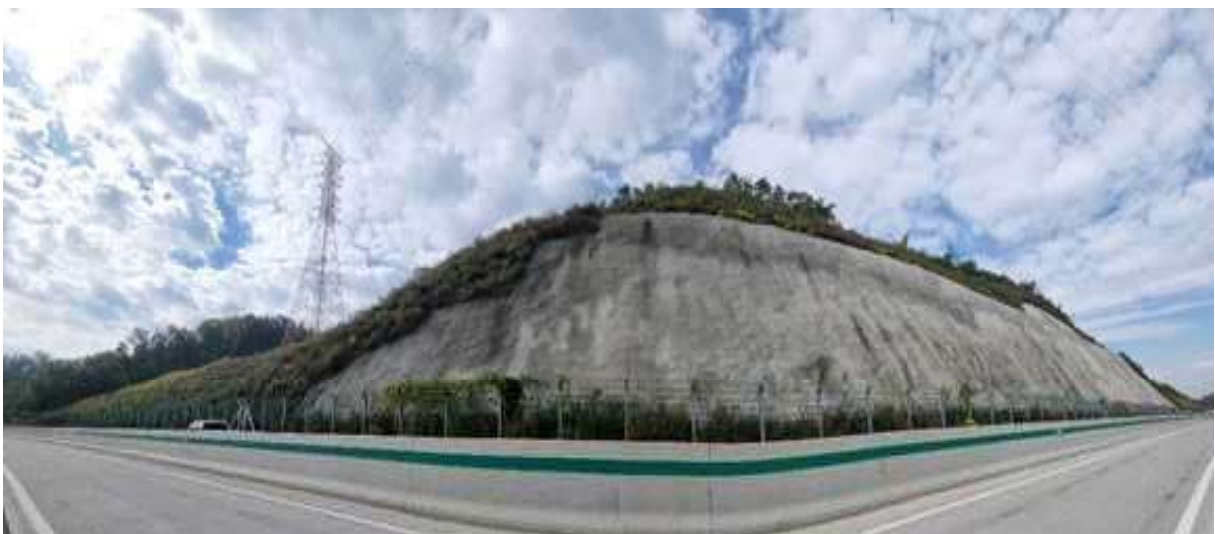
## 절토사면 (STA.31+100~31+600(좌)) 전경

| 중대결함 | - | | | | | | | |
|---|---|--|--|--|--|--|--|--|
| 성능평가<br>주요결과 | <ul style="list-style-type: none"> <li>○ 안전성능평가 <ul style="list-style-type: none"> <li>- 소단배수로 균열</li> </ul> </li> <li>○ 내구성능평가 <ul style="list-style-type: none"> <li>- 상태양호</li> </ul> </li> </ul> | | | | | | | |

| 상태안전성능 평가 결과 및 보수·보강 | | | 상태안전성능 평가결과 : B |
|---|---|---|---|
| 배수조건 | c | 균열, 배수기능 원활 | 주의관찰 후 조치 |
