### 3공구하자점검보고서

2022.  
12

서울문산고속도로 시설물 정기안전점검 용역  
**하 자 점 검 보 고 서**  
**[ 3 공 구 1 · 2 종 교 량 ]**

**점검기관 : (주)명성엔지니어링**

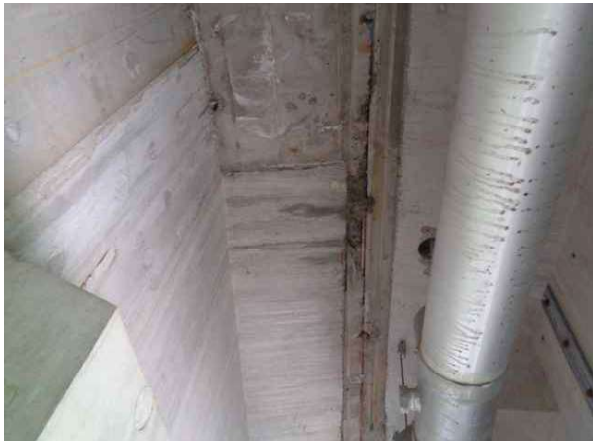
| 위치 | 바닥판 S2, 3 | 방향 | - | 위치 | 바닥판 S4 | 방향 | - |

| 구분 | | 손상 내용 | 단위 | 물량 | 개소 | 보수방안 | 우선순위 |
|---|---|---|---|---|---|---|---|
| | | 망상균열 | m² | 1,339.50 | 8 | 표면처리 | 하자 |

| 내용 | 파손 (0.39m <sup>2</sup> / 2EA) | | | 내용 | 철근노출 (0.18m <sup>2</sup> / 1EA) | | |

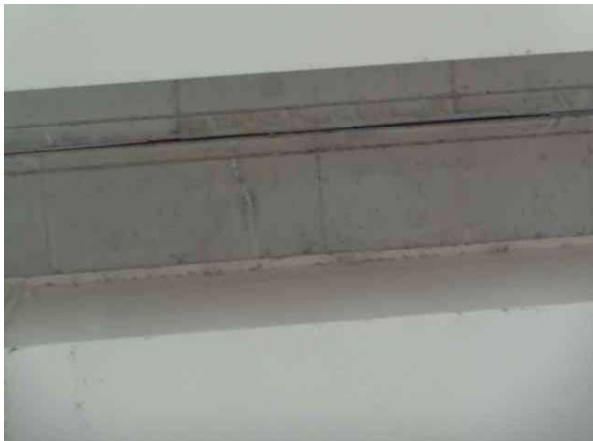
| 위치 | 바닥판 S5, 7 | 방향 | - | 위치 | 바닥판 S5~9 | 방향 | - |

| 내용 | 백태 (0.45m <sup>2</sup> / 3EA) | | | 내용 | 망상균열 (1,399.50m <sup>2</sup> / 8EA) | | |

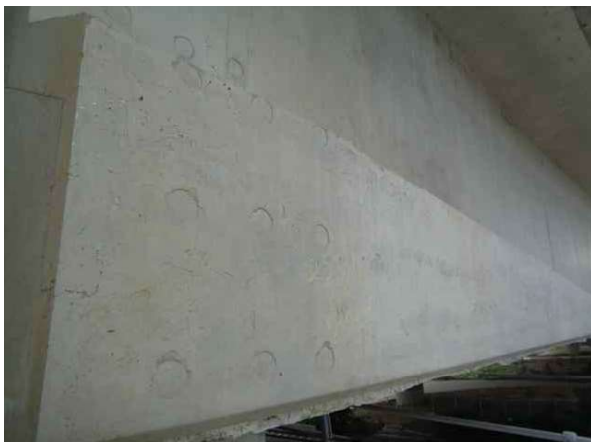
| 위치 | 거더 S2 - BH | 방향 | - | 위치 | 거더 S3 - BH | 방향 | - |

| 구분 | | 손상 내용 | 단위 | 물량 | 개소 | 보수방안 | 우선순위 |
|---|---|---|---|---|---|---|---|
| | | 망상균열 | m² | 4.80 | 2 | 표면처리 | 하자 |

| 내용 | 균열(0.3mm미만) (4.00m / 2EA) | | | 내용 | 망상균열 (4.80m <sup>2</sup> / 2EA) | | |

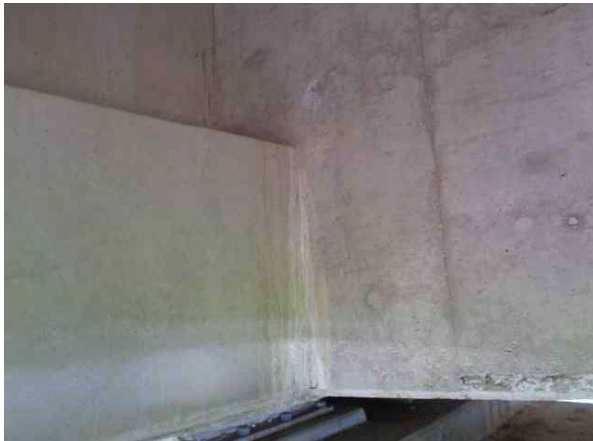
| 위치 | 가로보 S1, 2 | 방향 | - | 위치 | 가로보 S1 | 방향 | - |

| 내용 | 백태 (0.45㎡ / 4EA) | | | 내용 | 철근노출 (0.02㎡ / 1EA) | | |

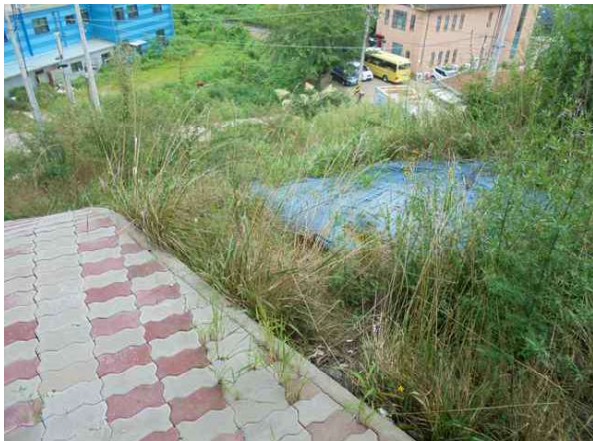
| 위치 | 교대 A2 | 방향 | - | 위치 | 교각 P3, 6 | 방향 | - |

| 내용 | 법면 토사유실 (20.00㎡ / 1EA) | | | 내용 | 균열(0.3mm미만) (12.00m / 2EA) | | |

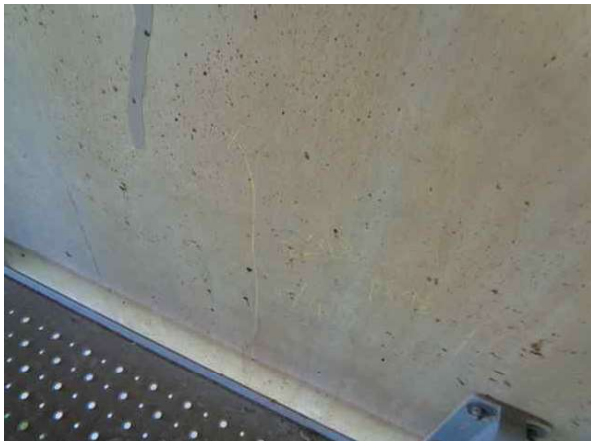
| 구분 | | 손상 내용 | 단위 | 물량 | 개소 | 보수방안 | 우선순위 |
|---|---|---|---|---|---|---|---|
| 교각 | | 균열(0.3mm미만) | m | 12.00 | 2 | 표면처리 | 하자 |

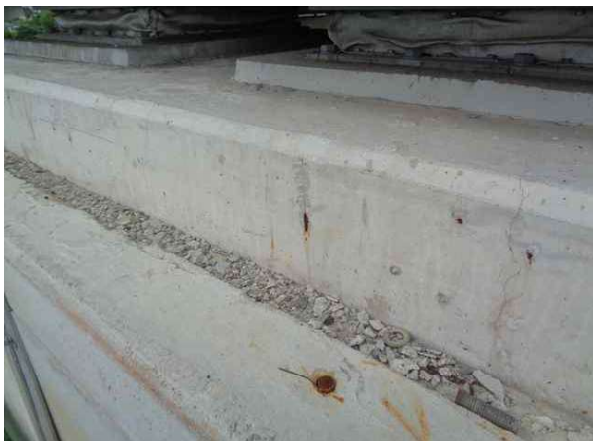
| 위치 | 교량받침 P2-SH1 | 방향 | - | 위치 | 교량받침 P5-SH3 | 방향 | - |

| 구분 | | 손상 내용 | 단위 | 물량 | 개소 | 보수방안 | 우선순위 |
|---|---|---|---|---|---|---|---|
| 교량받침 | | 받침콘크리트 균열(0.3mm미만) | m | 0.90 | 3 | 표면처리 | 하자 |

| 내용 | 받침콘크리트 균열(0.3mm미만) (0.90m / 3EA) | | | 내용 | 받침콘크리트 재료분리 (0.20㎡ / 1EA) | | |

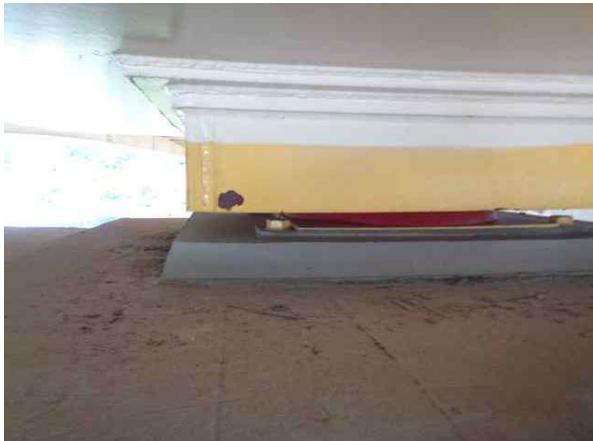
| 위치 | 교량받침 P4-SH2 | 방향 | - | 위치 | 신축이음 A2 | 방향 | - |

| 내용 | 플레이트 도장박리 (0.01m <sup>2</sup> / 1EA) | | | 내용 | 후타재 박락 (0.10m <sup>2</sup> / 1EA) | | |

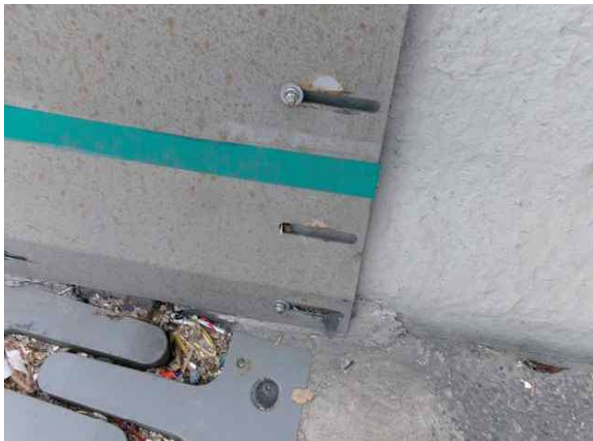
| 위치 | 신축이음 P3 | 방향 | - | 위치 | 신축이음 A2 | 방향 | - |

| 내용 | 차수판 앵커탈락 (4EA) | | | 내용 | 차수판 미설치 (1EA) | | |

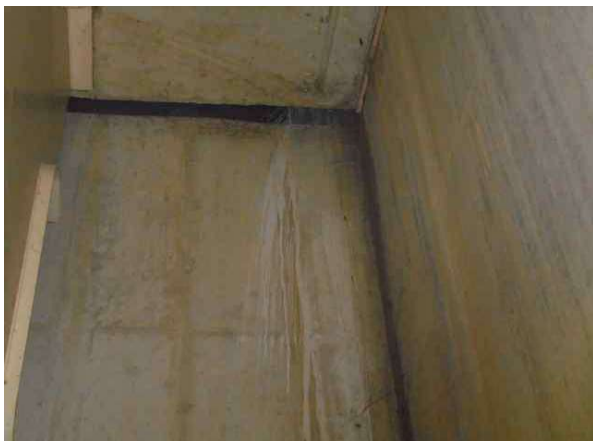
| 위치 | 신축이음 A2 | 방향 | - | 위치 | 교면포장 S1 | 방향 | - |

| 구분 | | 손상 내용 | 단위 | 물량 | 개소 | 보수방안 | 우선순위 |
|---|---|---|---|---|---|---|---|
| | | 신축이음 누수 | m | 1.00 | 1 | 재설치 | 하자 |

| 내용 | 하부 누수 (1.00m / 1EA) | | | 내용 | 접속도로 파손 (0.75m <sup>2</sup> / 1EA) | | |

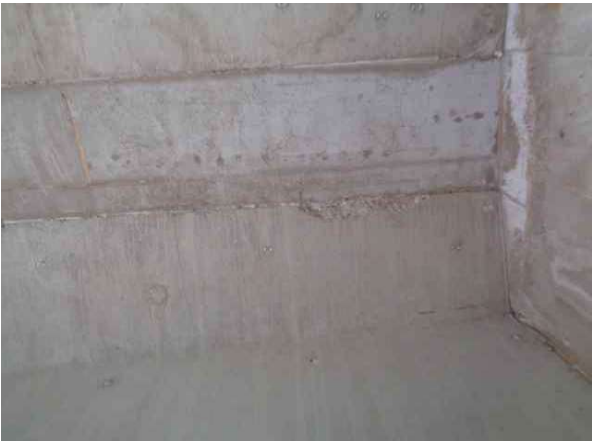
| 위치 | 바닥판 S3 - BH | 방향 | - | 위치 | 바닥판 S6 - STB | 방향 | - |

| 내용 | 파손 (0.80㎡ / 1EA) | | | 내용 | 백태 (0.10㎡ / 2EA) | | |

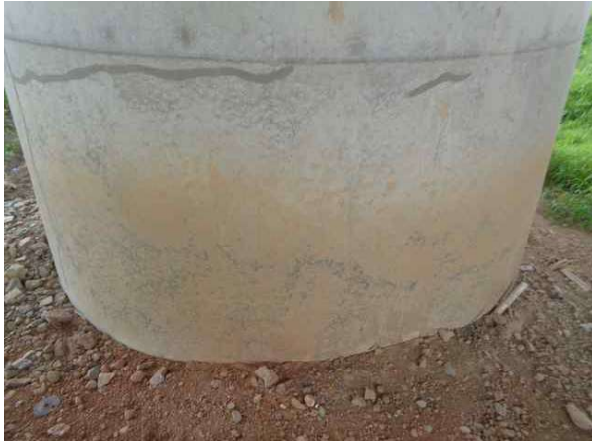
| 위치 | 교각 P5 | 방향 | - | 위치 | 교각 P6 | 방향 | - |

| 구분 | | 손상 내용 | 단위 | 물량 | 개소 | 보수방안 | 우선순위 |
|---|---|---|---|---|---|---|---|
| | | 망상균열 | m <sup>2</sup> | 10.00 | 4 | 표면처리 | 하자 |

| 내용 | 망상균열 (10.00m <sup>2</sup> / A) | | | 내용 | 파손 (0.20m <sup>2</sup> / 1EA) | | |

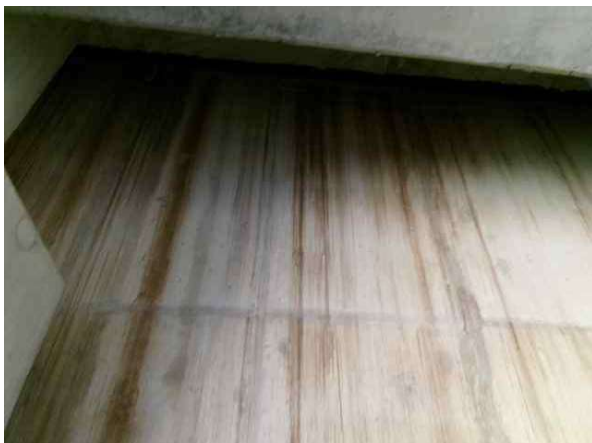
| 위치 | 신축이음 A1, 2 | 방향 | - | 위치 | 교면포장 S1 | 방향 | - |

| 구분 | | 손상 내용 | 단위 | 물량 | 개소 | 보수방안 | 우선순위 |
|---|---|---|---|---|---|---|---|
| 신축이음 | | 신축이음 누수 | m | 2.00 | 2 | 재설치 | 하자 |

| 내용 | 하부 누수 (2.00m / 2EA) | | | 내용 | 접속도로 박리 (1.50m <sup>2</sup> / 1EA) | | |

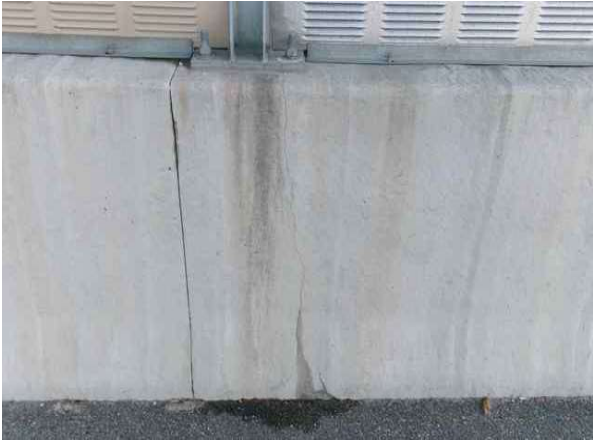
| 위치 | 방호벽 S1~8 | 방향 | - | 위치 | 방호벽 S2, 8 | 방향 | - |

| 구분 | | 손상 내용 | 단위 | 물량 | 개소 | 보수방안 | 우선순위 |
|---|---|---|---|---|---|---|---|
| 방호벽 | | 균열(0.3mm미만) | m | 157.50 | 105 | 표면처리 | 하자 |

| 내용 | 균열(0.3mm미만) (157.50m / 105EA) | | | 내용 | 균열부백태 (0.20m <sup>2</sup> / 2EA) | | |

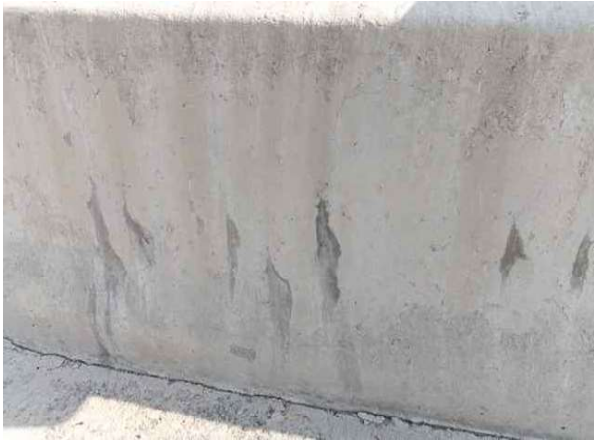
| 구분 | | 손상 내용 | 단위 | 물량 | 개소 | 보수방안 | 우선순위 |
|---|---|---|---|---|---|---|---|
| | | 균열부 백태 | m <sup>2</sup> | 0.20 | 2 | 표면처리 | 하자 |

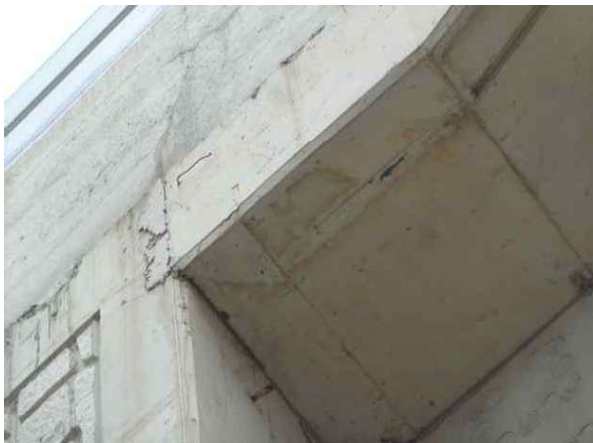
| 위치 | 바닥판 S1 | 방향 | - | 위치 | 교대 A1 | 방향 | - |

| 내용 | 들뜸 (0.09m <sup>2</sup> / 1EA) | | | 내용 | 긁힘 (0.02m <sup>2</sup> / 1EA) | | |

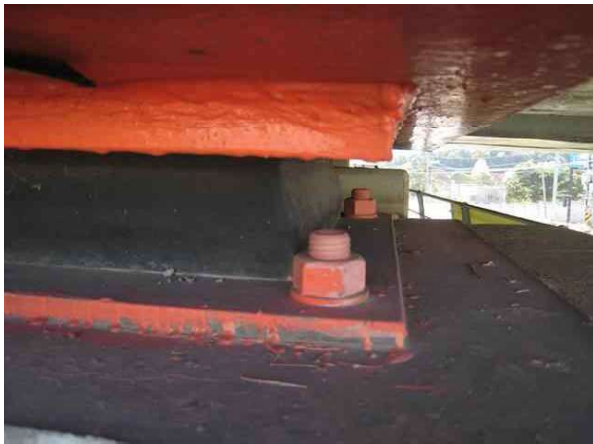
| 위치 | 교량받침 A1-SH6 | 방향 | - | 위치 | 신축이음 A1 | 방향 | - |

| 내용 | 탄성고무 배부름 (1EA) | | | 내용 | 균열(0.3mm미만) (9.00m / 18EA) | | |

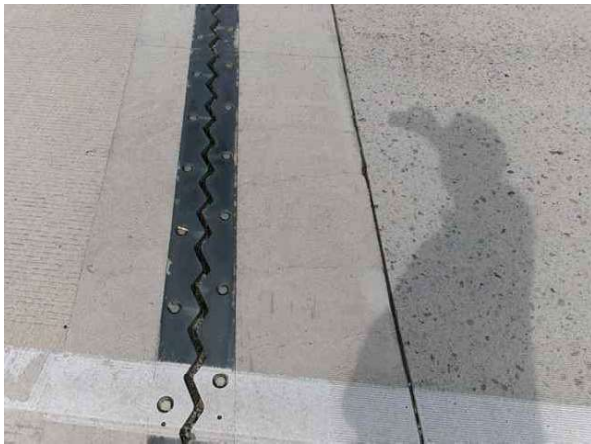
| 구분 | 손상 내용 | 단위 | 물량 | 개소 | 보수방안 | 우선순위 |
|---|---|---|---|---|---|---|
| 신축이음 | 후타재 균열(0.3mm 미만) | m | 9.00 | 18 | 표면처리 | 하자 |

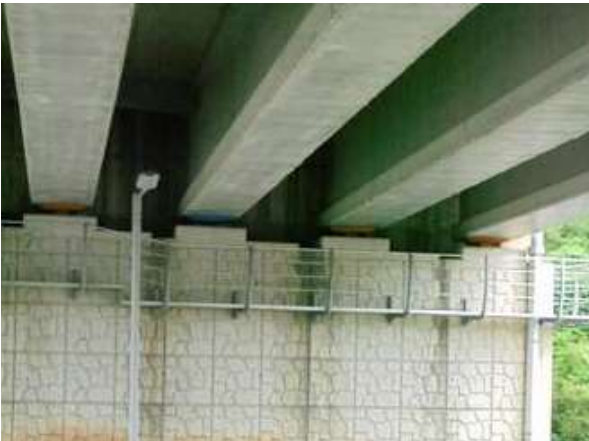
| 위치 | 신축이음 A1, 2 | 방향 | - | 위치 | 교면포장 S1 | 방향 | - |

| 구분 | 손상 내용 | 단위 | 물량 | 개소 | 보수방안 | 우선순위 |
|---|---|---|---|---|---|---|
| | 하부 누수 | m | 6.60 | 3 | 재설치 | 하자 |

| 내용 | 하부 누수 (6.60m / 1EA) | | | 내용 | 접속도로 박리 (6.00㎡ / 1EA) | | |

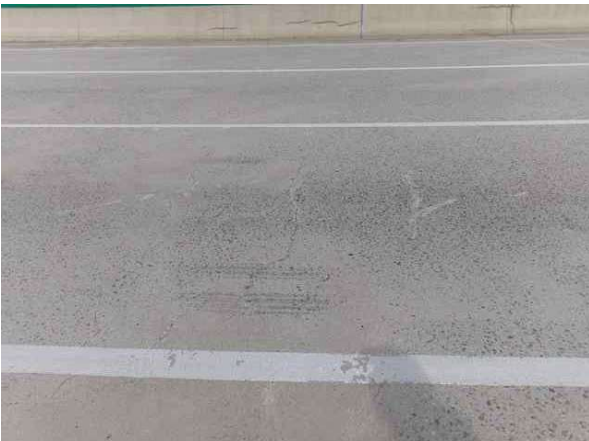
| 위치 | 교면포장 S1 | 방향 | - | 위치 | 방호벽 S1 | 방향 | - |

| 구분 | 손상 내용 | 단위 | 물량 | 개소 | 보수방안 | 우선순위 |
|---|---|---|---|---|---|---|
| | 접속도로 망상균열 | m <sup>2</sup> | 40.00 | 1 | 표면처리 | 하자 |

| 내용 | 접속도로 망상균열 (40.00㎡ / 1EA) | | | 내용 | 균열(0.3mm미만) (29.00m / 3EA) | | |

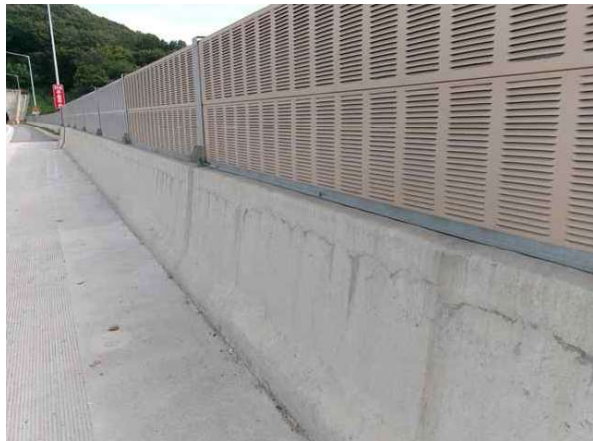
| 구분 | 손상 내용 | 단위 | 물량 | 개소 | 보수방안 | 우선순위 |
|---|---|---|---|---|---|---|
| 방호벽 | 균열(0.3mm 미만) | m | 29.00 | 3 | 표면처리 | 하자 |

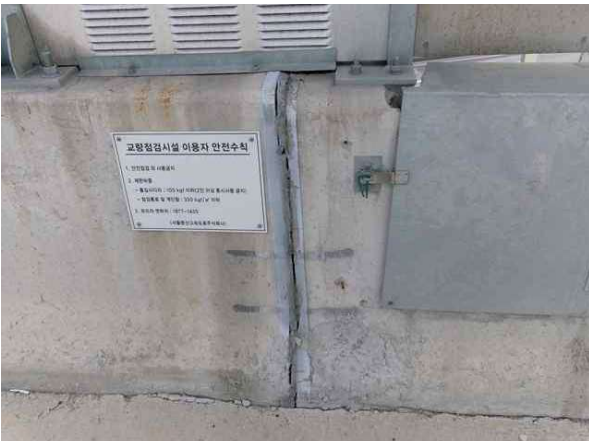
| 위치 | 방호벽 S1 | 방향 | - | 위치 | - | 방향 | - |

| 내용 | 접속부 실란트 파손 (3.00m / 2EA) | | | 내용 | - | | |

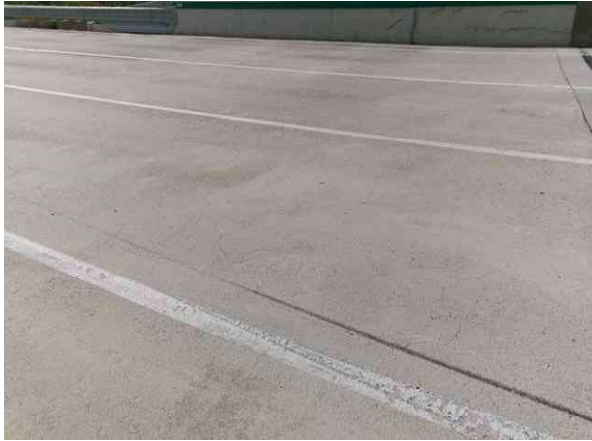
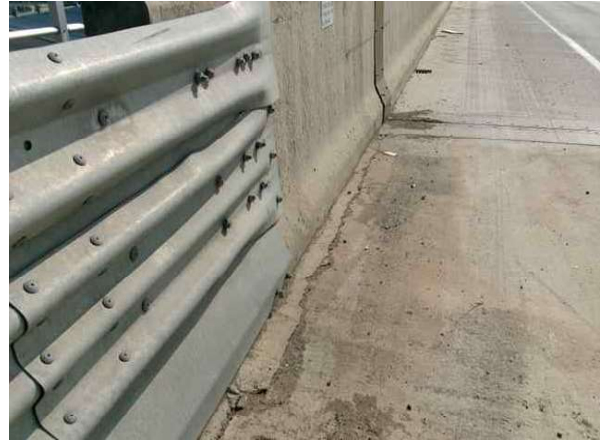
| 위치 | 교면포장 S1 | 방향 | - |

| 구분 | 손상 내용 | 단위 | 물량 | 개소 | 보수방안 | 우선순위 |
|---|---|---|---|---|---|---|
| 교면포장 | 접속도로 망상균열 | m <sup>2</sup> | 72.00 | 1 | 표면처리 | 하자 |

| 내용 | 접속도로 망상균열 (72.00m <sup>2</sup> / 1EA) |

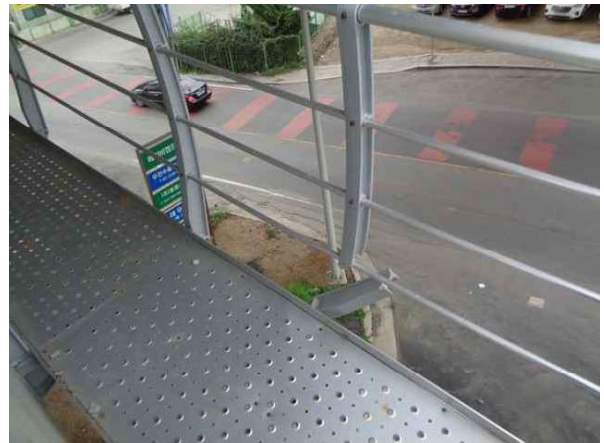
| 위치 | 방호벽 S1 | 방향 | - |

| 내용 | 접속부 실란트 파손 (3.00m / 2EA) |

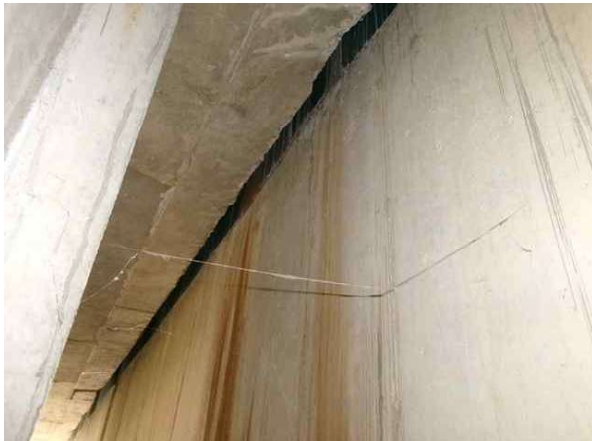
| 위치 | 신축이음 A1, 2 | 방향 | - | 위치 | 신축이음 A1 | 방향 | - |

| 구분 | 손상 내용 | 단위 | 물량 | 개소 | 보수방안 | 우선순위 |
|---|---|---|---|---|---|---|
| | 신축이음 하부 누수 | m | 0.90 | 4 | 재설치 | 하자 |

| 내용 | 신축이음 하부 누수 (0.90m / 4EA) | | | 내용 | 이동량 부족 (1EA) | | |

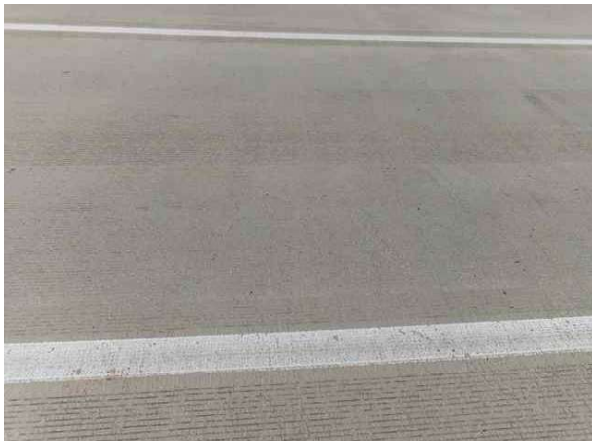
| 위치 | 교면포장 S1~3 | 방향 | - | 위치 | 방호벽 S1~2 | 방향 | - |

| 구분 | 손상 내용 | 단위 | 물량 | 개소 | 보수방안 | 우선순위 |
|---|---|---|---|---|---|---|
| 교면포장 | 망상균열 | m <sup>2</sup> | 744.00 | 3 | 표면처리 | 하자 |

| 내용 | 망상균열 (744.00m² / 3EA) | | | 내용 | 균열(0.3mm미만) (3.00m / 2EA) | | |

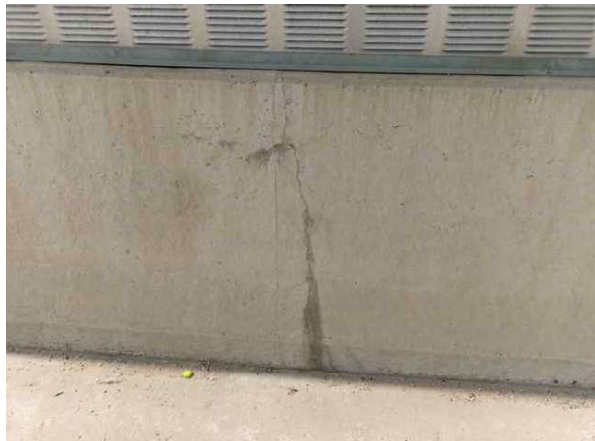
| 구분 | 손상 내용 | 단위 | 물량 | 개소 | 보수방안 | 우선순위 |
|---|---|---|---|---|---|---|
| 방호벽 | 균열(0.3mm미만) | m | 3.00 | 2 | 표면처리 | 하자 |

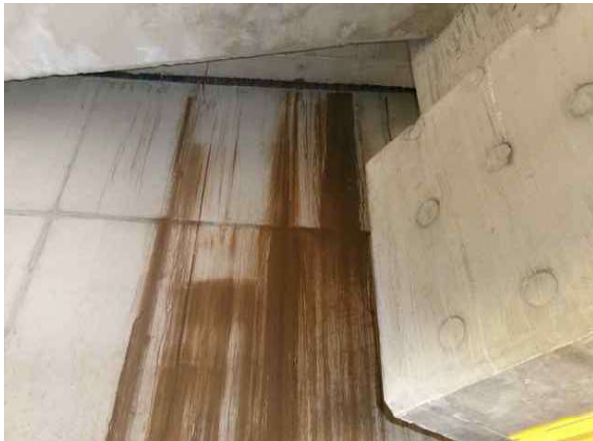
| 위치 | 신축이음 A1, 2 | 방향 | - | 위치 | 신축이음 A2 | 방향 | - |

| 구분 | 손상 내용 | 단위 | 물량 | 개소 | 보수방안 | 우선순위 |
|---|---|---|---|---|---|---|
| | 신축이음 하부 누수 | m | 2.00 | 3 | 재설치 | 하자 |

| 내용 | 하부 누수 (2.00m / 3EA) | | | 내용 | 본체 볼트탈락 (2EA) | | |

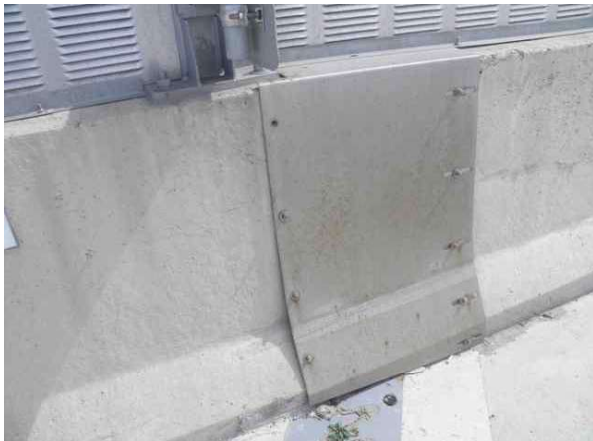
| 위치 | 신축이음 A2 | 방향 | - | 위치 | 신축이음 A1 | 방향 | - |

| 내용 | 차수판 앵커탈락 (1EA) | | | 내용 | 이동량 부족 (1EA) | | |

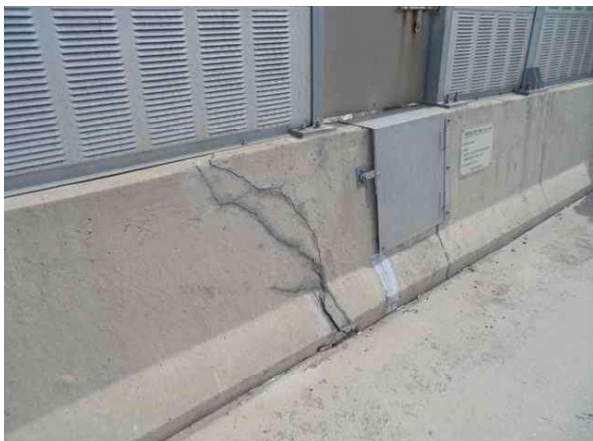
| 위치 | 방호벽 S1, 3 | 방향 | - | 위치 | 방호벽 S1 | 방향 | - |

| 내용 | 접속부 파손 (1.65m <sup>2</sup> / 2EA) | | | 내용 | 접속부 이격 (2.50m / 1EA) | | |

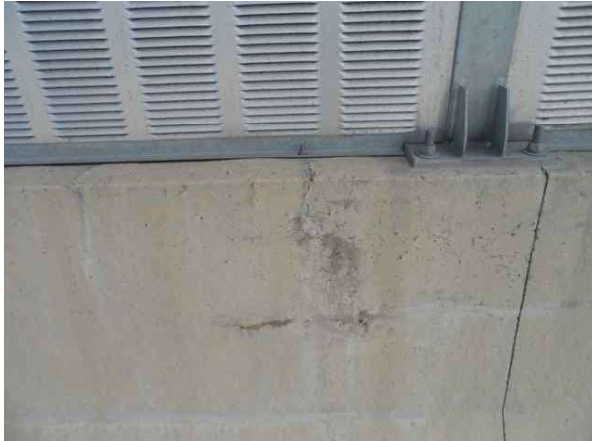
| 위치 | 방호벽 S1 | 방향 | - | 위치 | 방호벽 S3 | 방향 | - |

| 구분 | 손상 내용 | 단위 | 물량 | 개소 | 보수방안 | 우선순위 |
|---|---|---|---|---|---|---|
| 방호벽 | 균열(0.3mm미만) | m | 4.50 | 3 | 표면처리 | 하자 |

| 내용 | 균열(0.3mm미만) (4.50m / 3EA) | | | 내용 | 백태 (0.20m <sup>2</sup> / 1EA) | | |

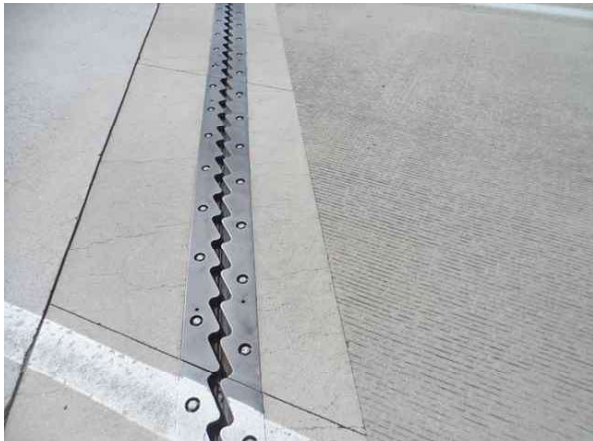
| 위치 | 신축이음 A1, 2 | 방향 | - | 위치 | 신축이음 A1, 2 | 방향 | - |

| 구분 | 손상 내용 | 단위 | 물량 | 개소 | 보수방안 | 우선순위 |
|---|---|---|---|---|---|---|
| 신축이음 | 후타재 균열(0.3mm미만) | m | 34.00 | 84 | 표면처리 | 하자 |

| 내용 | 후타재 균열(0.3mm미만) (34.00m / 84EA) | | | 내용 | 후타재 망상균열 (6.90㎡ / 3EA) | | |

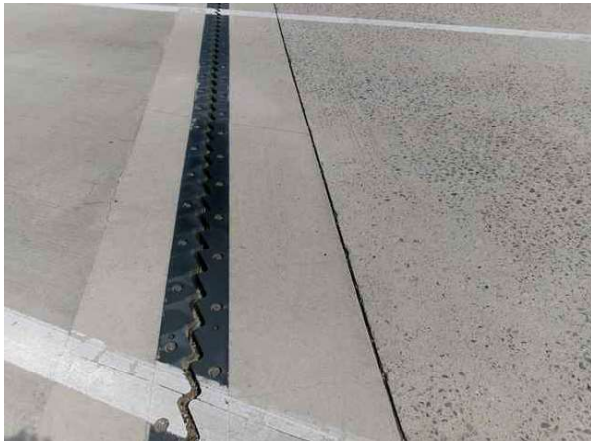
| 구분 | 손상 내용 | 단위 | 물량 | 개소 | 보수방안 | 우선순위 |
|---|---|---|---|---|---|---|
| | 후타재 망상균열 | m <sup>2</sup> | 6.90 | 3 | 표면처리 | 하자 |

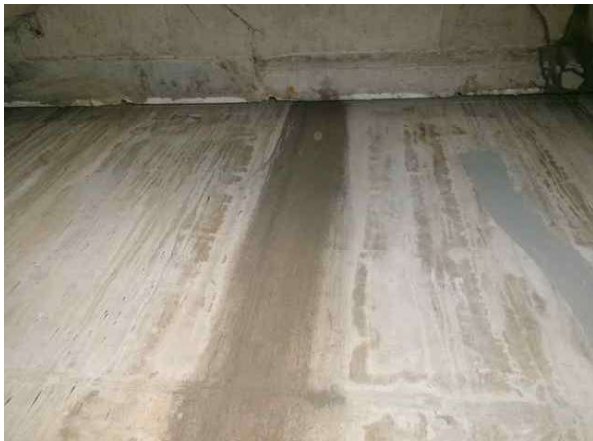
| 위치 | 신축이음 A1, 2 | 방향 | - | 위치 | 신축이음 A1, 2 | 방향 | - |

| 구분 | 손상 내용 | 단위 | 물량 | 개소 | 보수방안 | 우선순위 |
|---|---|---|---|---|---|---|
| | 하부 누수 | m | 2.60 | 5 | 재설치 | 하자 |

| 내용 | 하부 누수 (2.60m / 5EA) | | | 내용 | 차수판 앵커탈락 (2EA) | | |

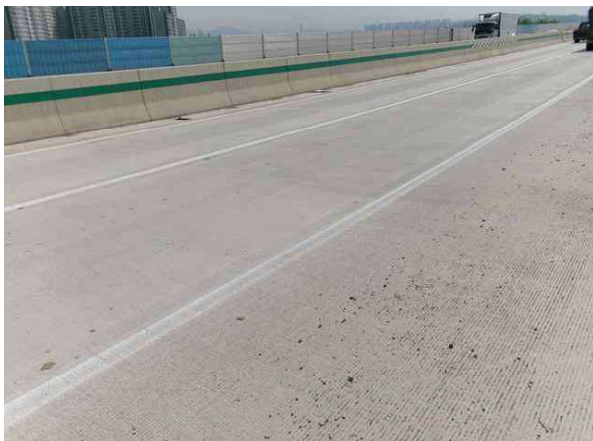
| 위치 | 교면포장 S2 | 방향 | 서울 | 위치 | 교면포장 S1, 2 | 방향 | 서울 |

| 구분 | 손상 내용 | 단위 | 물량 | 개소 | 보수방안 | 우선순위 |
|---|---|---|---|---|---|---|
| 교면포장 | 망상균열 | m <sup>2</sup> | 330.00 | 1 | 표면처리 | 하자 |

| 내용 | 망상균열 (330.00㎡ / 1EA) | | | 내용 | 접속부 망상균열 (77.00㎡ / 2EA) | | |

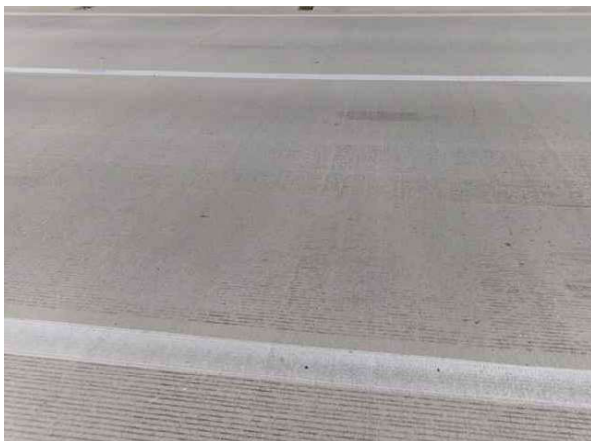
| 구분 | 손상 내용 | 단위 | 물량 | 개소 | 보수방안 | 우선순위 |
|---|---|---|---|---|---|---|
| | 접속부 망상균열 | m <sup>2</sup> | 77.00 | 2 | 표면처리 | 하자 |

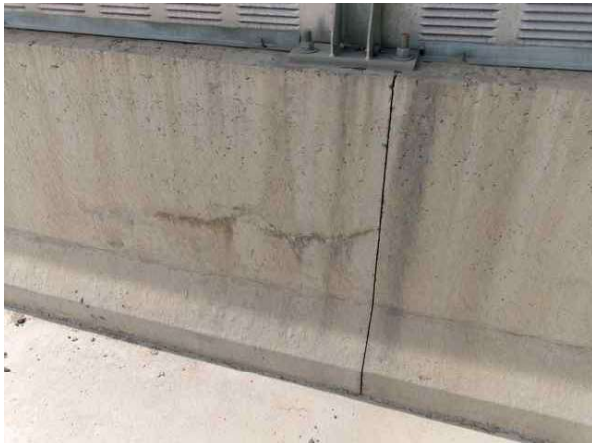
| 위치 | 방호벽 S1, 2 | 방향 | - | 위치 | 방호벽 S1 | 방향 | - |

| 구분 | 손상 내용 | 단위 | 물량 | 개소 | 보수방안 | 우선순위 |
|---|---|---|---|---|---|---|
| 방호벽 | 균열(0.3mm미만) | m | 24.50 | 33 | 표면처리 | 하자 |

| 내용 | 균열(0.3mm미만) (24.50m / 3EA) | | | 내용 | 백태 (0.06㎡ / 1EA) | | |

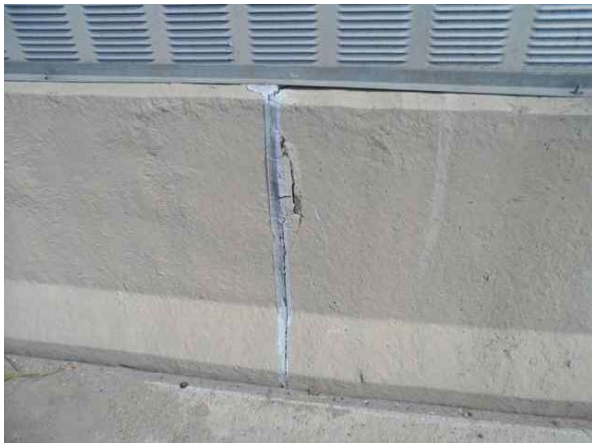
| 위치 | 방호벽 S1, 2 | 방향 | - | 위치 | 방호벽 S2 | 방향 | - |

| 내용 | 접속부 파손 (2.40㎡ / 3EA) | | | 내용 | 접속부 백태 (1.00㎡ / 1EA) | | |

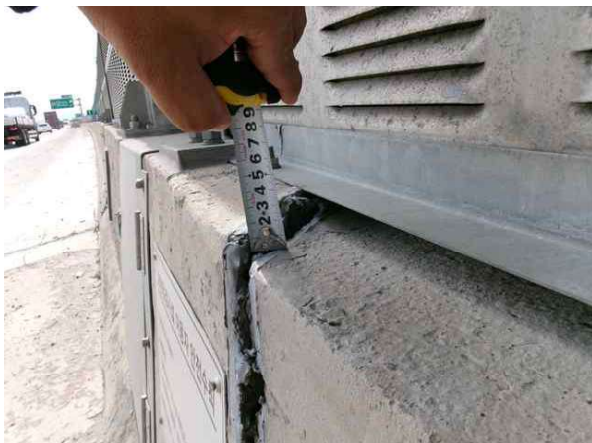
| 위치 | 방호벽 S2 | 방향 | - | 위치 | - | 방향 | - |

| 내용 | 접속부 단차 (1.50m / 1EA) | | | 내용 | - | | |

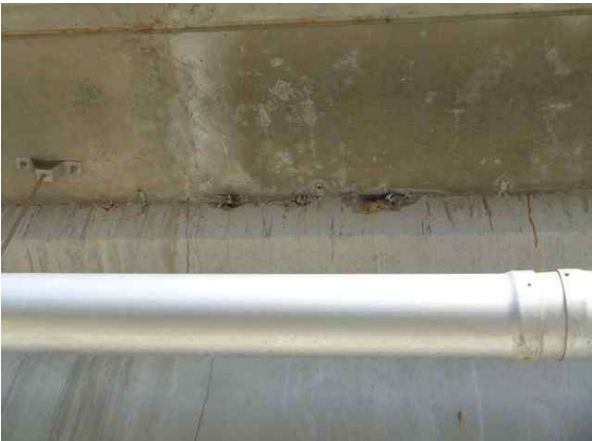
| 위치 | 거더 S7~8 | 방향 | - | 위치 | 거더 S5~6 | 방향 | - |

| 구분 | | 손상 내용 | 단위 | 물량 | 개소 | 보수방안 | 우선순위 |
|---|---|---|---|---|---|---|---|
| BH | 거더 | 망상균열 | m <sup>2</sup> | 21.86 | 9 | 표면처리 | 하자 |

| 내용 | 망상균열 (21.86㎡ / 9EA) | | | 내용 | 파손, 인양홀 파손 (0.09㎡ / 1EA) | | |

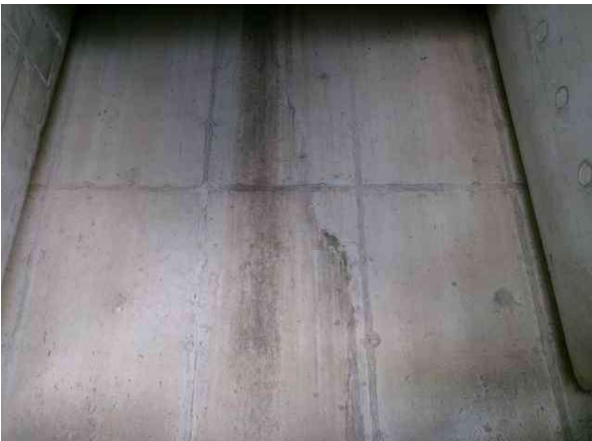
| 위치 | 교대 A1 | 방향 | - | 위치 | 교각 P1, 4 | 방향 | - |

| 구분 | | 손상 내용 | 단위 | 물량 | 개소 | 보수방안 | 우선순위 |
|---|---|---|---|---|---|---|---|
| 교대 | | 균열(0.3mm미만) | m | 5.00 | 2 | 표면처리 | 하자 |

| 내용 | 균열(0.3mm미만) (5.00m / 2EA) | | | 내용 | 균열(0.3mm미만) (8.50m / 5EA) | | |

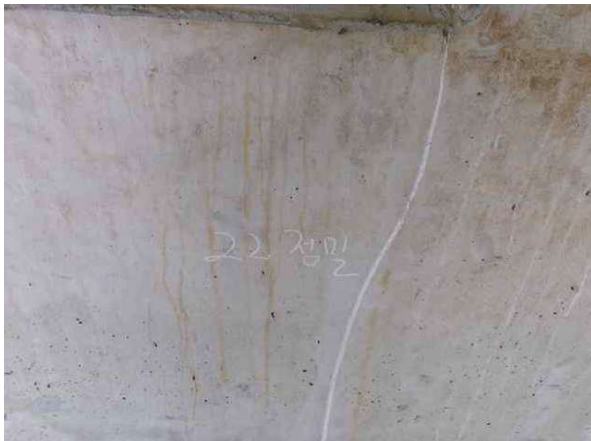
| 구분 | | 손상 내용 | 단위 | 물량 | 개소 | 보수방안 | 우선순위 |
|---|---|---|---|---|---|---|---|
| 교각 | 균열(0.3mm미만) | | m | 8.50 | 5 | 표면처리 | 하자 |

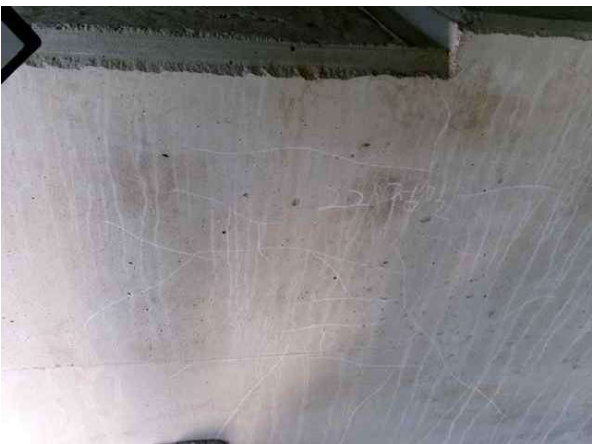
| 위치 | 교각 P2~4 | 방향 | - | 위치 | 교량받침 P2, 6-SH1~6 | 방향 | - |

| 구분 | | 손상 내용 | 단위 | 물량 | 개소 | 보수방안 | 우선순위 |
|---|---|---|---|---|---|---|---|
| | 망상균열 | | m <sup>2</sup> | 48.50 | 3 | 표면처리 | 하자 |

| 내용 | 망상균열 (48.50㎡ / 3EA) | | | 내용 | 균열(0.3mm미만) (m / EA) | | |

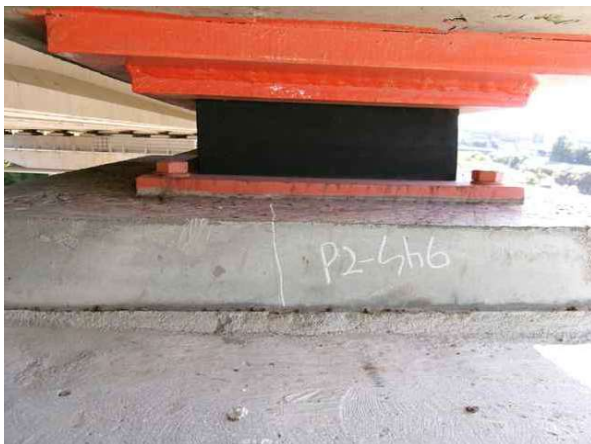
| 구분 | | 손상 내용 | 단위 | 물량 | 개소 | 보수방안 | 우선순위 |
|---|---|---|---|---|---|---|---|
| 교량받침 | 무수축물탈<br>균열(0.3mm미만) | | m | 1.10 | 10 | 표면처리 | 하자 |

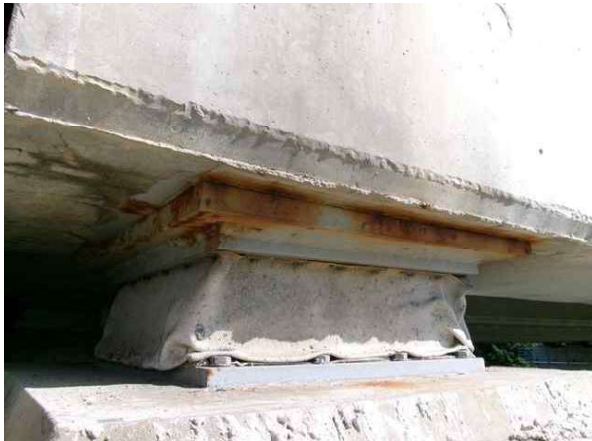
| 위치 | 교량받침 P3-SH1~6 | 방향 | - | 위치 | 신축이음 A1~P6 | 방향 | - |

| 구분 | | 손상 내용 | 단위 | 물량 | 개소 | 보수방안 | 우선순위 |
|---|---|---|---|---|---|---|---|
| | 플레이트 부식 | | EA | 4.00 | 4 | 재도장 | 하자 |

| 내용 | 플레이트 부식 (1EA) | | | 내용 | 후타재 균열(0.3mm미만) (21.80m / 66EA) | | |

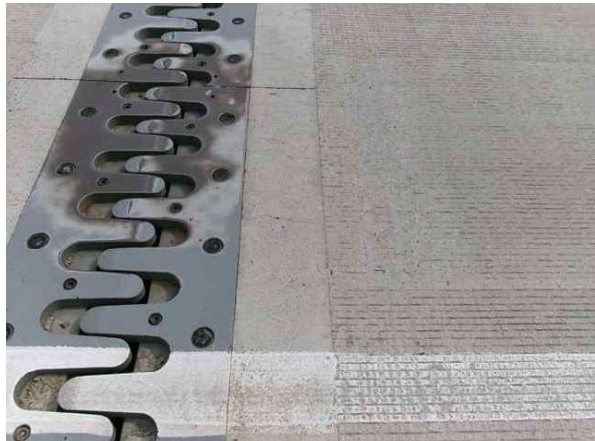
| 구분 | | 손상 내용 | 단위 | 물량 | 개소 | 보수방안 | 우선순위 |
|---|---|---|---|---|---|---|---|
| 신축이음 | 후타재 균열(0.3mm미만) | | m | 21.80 | 66 | 표면처리 | 하자 |

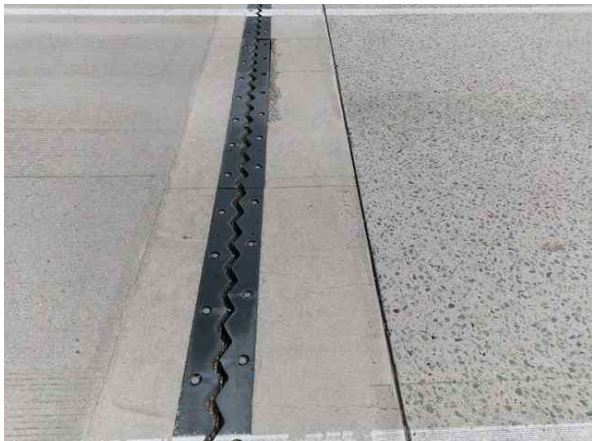
| 위치 | 신축이음 A1 | 방향 | - | 위치 | 신축이음 A1 | 방향 | - |

| 구분 | | 손상 내용 | 단위 | 물량 | 개소 | 보수방안 | 우선순위 |
|---|---|---|---|---|---|---|---|
| | 후타재 망상균열 | | m <sup>2</sup> | 1.59 | 2 | 표면처리 | 하자 |

| 내용 | 후타재 망상균열 (1.59m <sup>2</sup> / 2EA) | | | 내용 | 후타재 파손 (0.10m <sup>2</sup> / 1EA) | | |

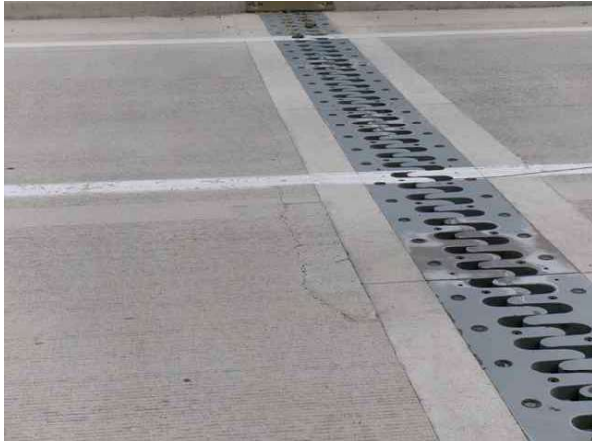
| 위치 | 신축이음 A1 | 방향 | - | 위치 | 신축이음 A1, 2 | 방향 | - |

| 내용 | 본테 볼트파손, 탈락 (4EA) | | | 내용 | 하부 누수 (1.50m / 7EA) | | |

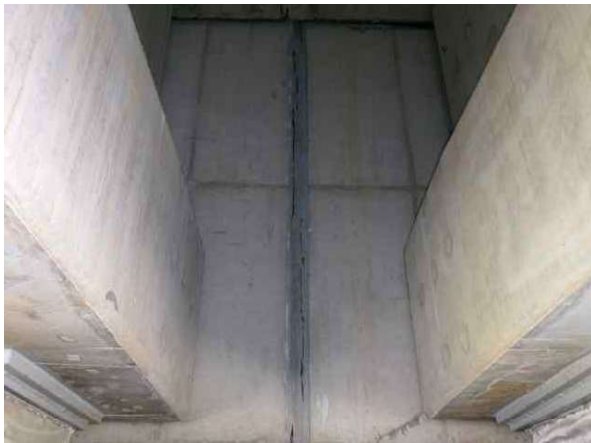
| 내용 | 균열(0.3mm미만) (1.00m / 1EA) | | | 내용 | 인양홀주위 파손 (0.09㎡ / 1EA) | | |

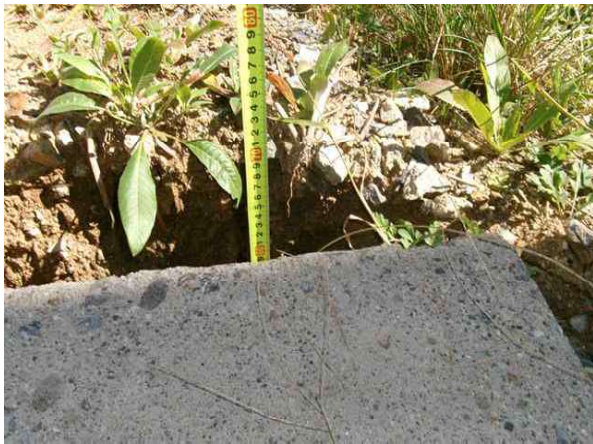
| 위치 | 교대 A2 | 방향 | - | 위치 | 교대 A2 | 방향 | - |

| 구분 | | 손상 내용 | 단위 | 물량 | 개소 | 보수방안 | 우선순위 |
|---|---|---|---|---|---|---|---|
| 교대 | | 균열(0.3mm미만) | m | 1.50 | 1 | 표면처리 | 하자 |

| 내용 | 균열(0.3mm미만) (1.50m / 1EA) | | | 내용 | 실란트 파손 (4.50m / 1EA) | | |

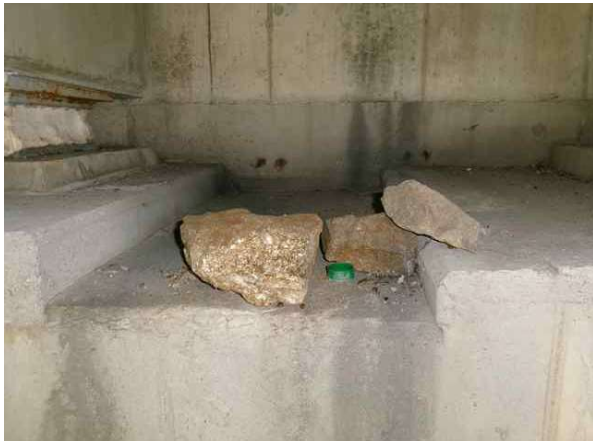
| 위치 | 교대 A2 | 방향 | - | 위치 | 교대 A2 | 방향 | - |

| 내용 | 법면 토사유실 (2.30㎡ / 2EA) | | | 내용 | 법면 물탈파손 (0.15㎡ / 1EA) | | |

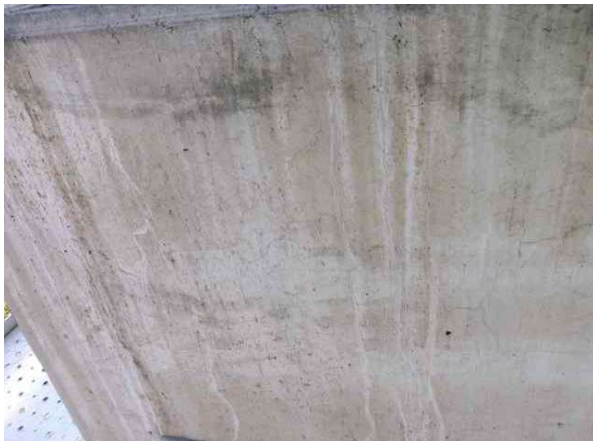
| 위치 | 교대 A1 | 방향 | - | 위치 | 교각 P1~7 | 방향 | - |

| 내용 | 폐콘크리트 퇴적 (0.15m <sup>2</sup> / 1EA) | | | 내용 | 균열(0.3mm미만) (20.70m / 27EA) | | |

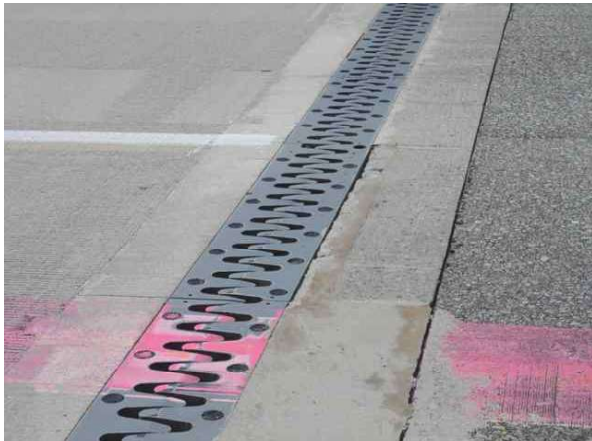
| 위치 | 교량받침 A1, P3,<br>6-SH1~6 | 방향 | - | 위치 | 신축이음 A1 | 방향 | - |

| 구분 | | 손상 내용 | 단위 | 물량 | 개소 | 보수방안 | 우선순위 |
|---|---|---|---|---|---|---|---|
| 교량받침 | | 플레이트 부식 | EA | 14.00 | 14 | 재도장 | 하자 |

| 내용 | 플레이트 부식 (14EA) | | | 내용 | 균열(0.3mm미만) (m / EA) | | |

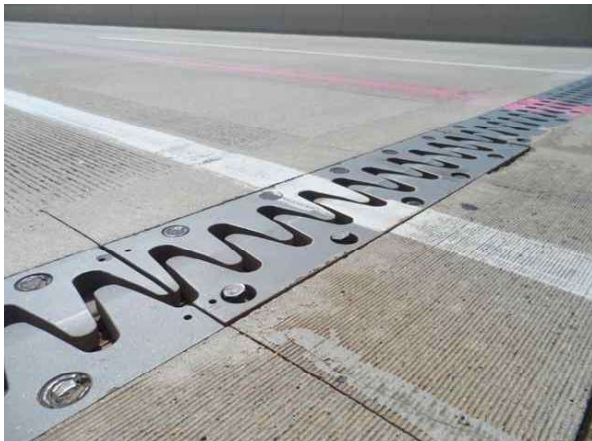
| 위치 | 신축이음 A2 | 방향 | - | 위치 | 신축이음 A1, 2, P6 | 방향 | - |

| 내용 | 후타재 파손 (0.20m <sup>2</sup> / 2EA) | | | 내용 | 하부 누수 (4.60m / 10EA) | | |

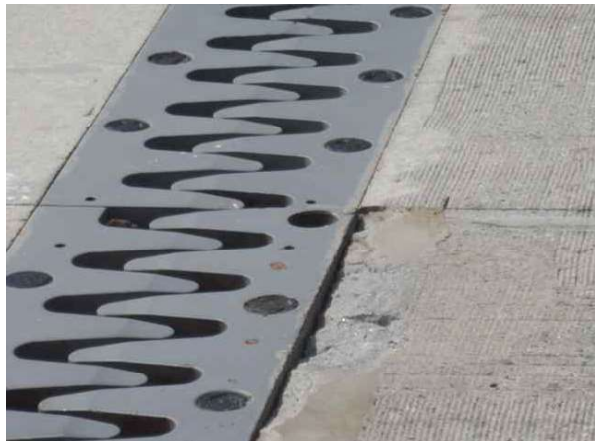
| 구분 | | 손상 내용 | 단위 | 물량 | 개소 | 보수방안 | 우선순위 |
|---|---|---|---|---|---|---|---|
| | | 하부 누수 | m | 4.60 | 10 | 재설치 | 하자 |

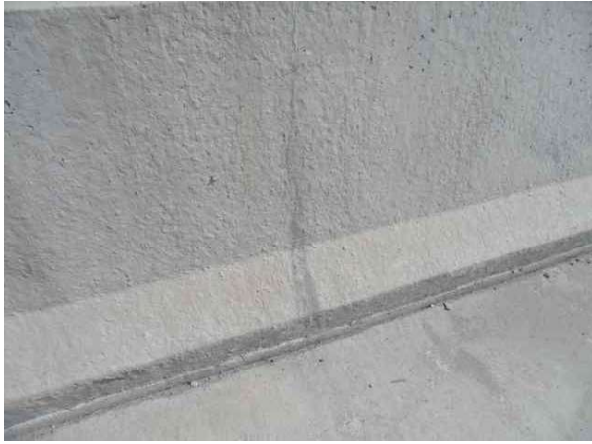
| 위치 | 교면포장 S2 | 방향 | - | 위치 | 방호벽 S5 | 방향 | - |

| 구분 | | 손상 내용 | 단위 | 물량 | 개소 | 보수방안 | 우선순위 |
|---|---|---|---|---|---|---|---|
| 교면포장 | | 망상균열 | m <sup>2</sup> | 105.00 | 1 | 표면처리 | 하자 |

| 내용 | 포장 망상균열 (105.00m <sup>2</sup> / 1EA) | | | 내용 | 균열(0.3mm미만) (3.50m / 2EA) | | |

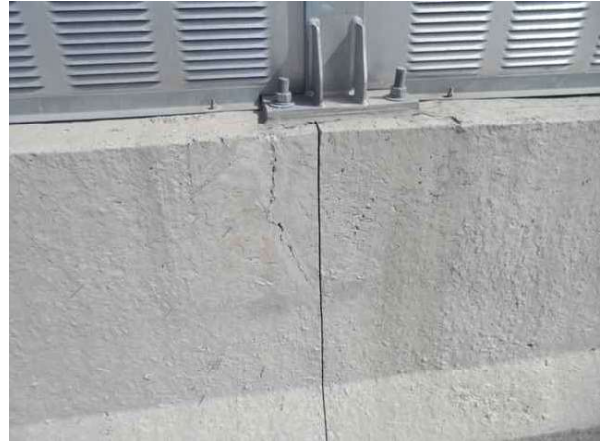
| 구분 | | 손상 내용 | 단위 | 물량 | 개소 | 보수방안 | 우선순위 |
|---|---|---|---|---|---|---|---|
| 방호벽 | | 균열(0.3mm미만) | m | 3.50 | 2 | 표면처리 | 하자 |
