## 4. 공공하자점검보고서

[ 1· 2종 ]  
[ 교량 ]

서울문산고속도로 시설물 정기안전점검 용역  
**하 자 점 검 보 고 서**  
**[ 4 공 구 1 · 2 종 교 량 ]**

**점검기관 : (주)명성엔지니어링**

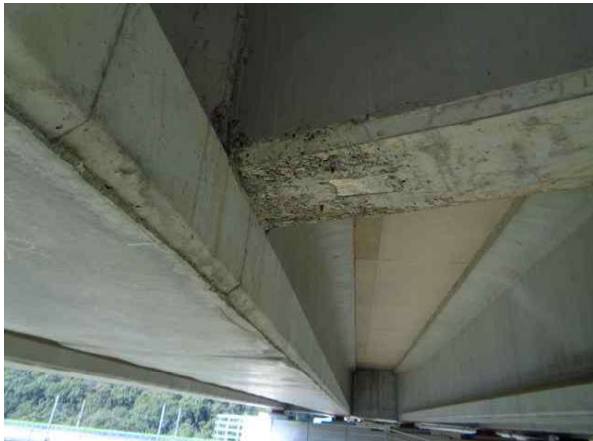
| 위치 | 가로보 S3~4 | 방향 | - | 위치 | 교대 A2 | 방향 | - |

| 내용 | 재료분리 (1.01m <sup>2</sup> / 5EA) | | | 내용 | 균열(0.3mm미만) (2.00m / 1EA) | | |

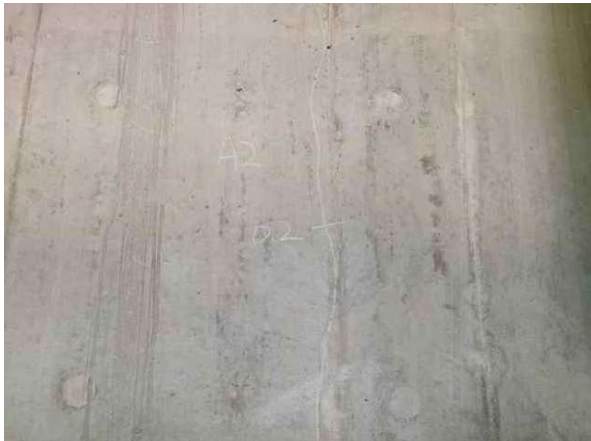
| 구분 | 손상 내용 | 단위 | 물량 | 개소 | 보수방안 | 우선순위 |
|---|---|---|---|---|---|---|
| 교대 | 균열(0.3mm미만) | m | 2.00 | 1 | 표면처리 | 하자 |

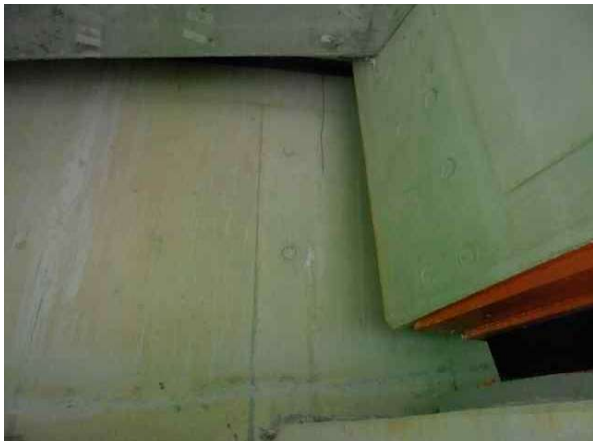
| 위치 | 교대 A1 | 방향 | - | 위치 | 교대 A2 | 방향 | - |

| 구분 | 손상 내용 | 단위 | 물량 | 개소 | 보수방안 | 우선순위 |
|---|---|---|---|---|---|---|
| | 균열(0.3mm이상) | m | 7.00 | 3 | 주입보수 | 하자 |

| 내용 | 균열(0.3mm이상) (7.00m / 3EA) | | | 내용 | 백태 (0.10m <sup>2</sup> / 1EA) | | |

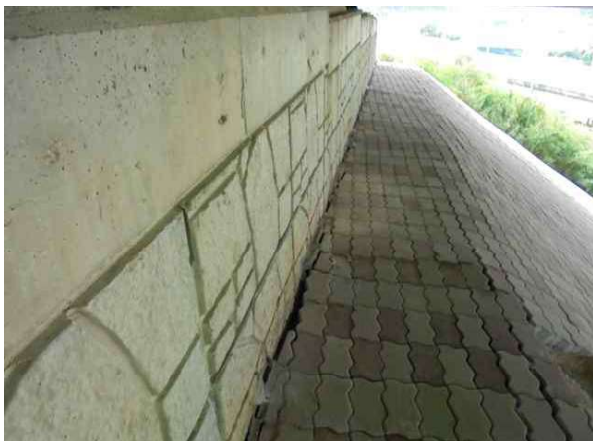
| 위치 | 교대 A2 | 방향 | - | 위치 | 교각 P1~6 | 방향 | - |

| 내용 | 법면 이격 (24.00m / 1EA) | | | 내용 | 균열(0.3mm미만) (170.40m / 45EA) | | |

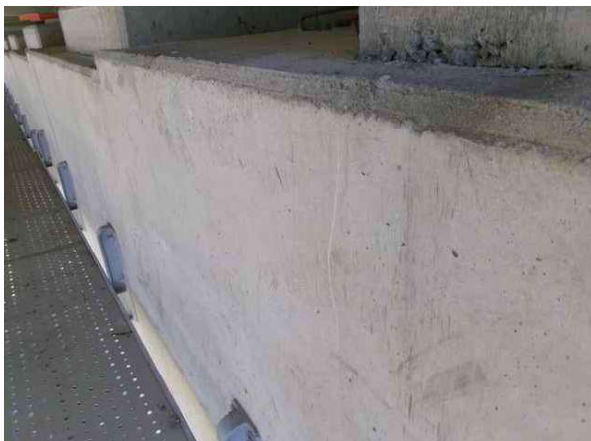
| 구분 | 손상 내용 | 단위 | 물량 | 개소 | 보수방안 | 우선순위 |
|---|---|---|---|---|---|---|
| 교각 | 균열(0.3mm미만) | m | 170.40 | 1 | 표면처리 | 하자 |

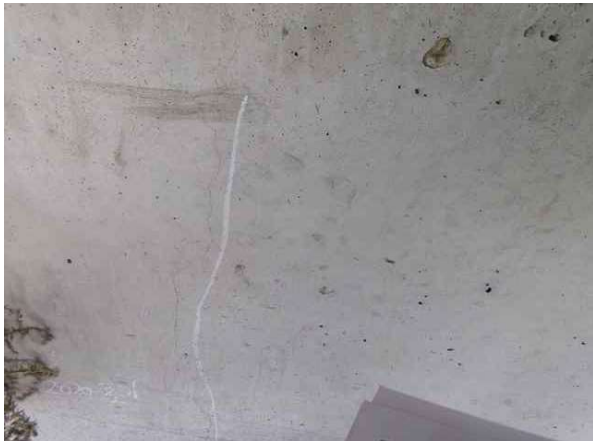
| 위치 | 교각 P2 | 방향 | - | 위치 | 교각 P1~6 | 방향 | - |

| 구분 | 손상 내용 | 단위 | 물량 | 개소 | 보수방안 | 우선순위 |
|---|---|---|---|---|---|---|
| | 균열(0.3mm이상) | m | 2.50 | 1 | 주입보수 | 하자 |

| 내용 | 균열(0.3mm이상) (2.50m / 1EA) | | | 내용 | 망상균열 (39.75㎡ / 12EA) | | |

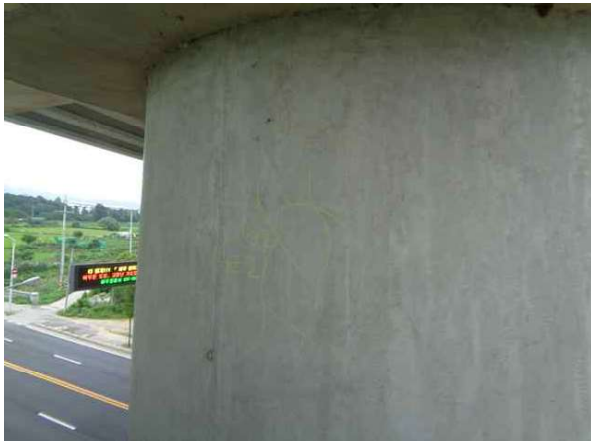
| 구분 | 손상 내용 | 단위 | 물량 | 개소 | 보수방안 | 우선순위 |
|---|---|---|---|---|---|---|
| | 망상균열 | m <sup>2</sup> | 39.75 | 12 | 표면처리 | 하자 |

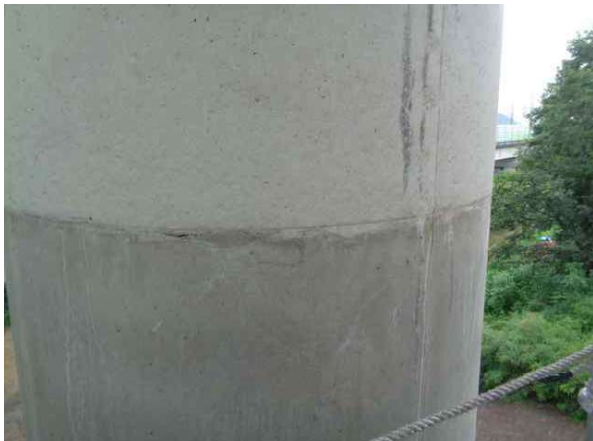
| 위치 | 교각 P5~6 | 방향 | - | 위치 | 교각 P2 | 방향 | - |

| 내용 | 박리 (1.79㎡ / 8EA) | | | 내용 | 재료분리 (0.32㎡ / 1EA) | | |

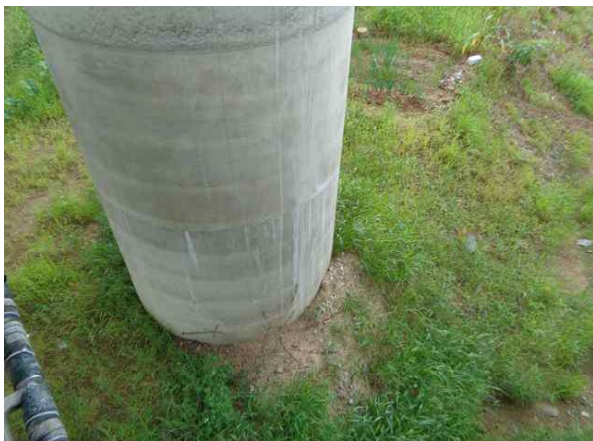
| 위치 | 교각 P3, 6 | 방향 | - | 위치 | 교각 P1~5 | 방향 | - |

| 내용 | 백태 (4.62㎡ / 5EA) | | | 내용 | 파손 (0.14㎡ / 5EA) | | |

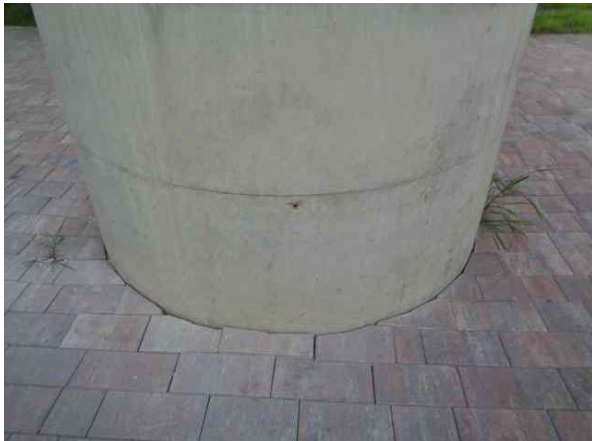
| 위치 | 교각 P4 | 방향 | - | 위치 | 교량받침 P4, 6-SH1~18 | 방향 | - |

| 내용 | 흙미채움 (1EA) | | | 내용 | 받침콘크리트 균열(0.3mm미만) (2.40m / 12EA) | | |

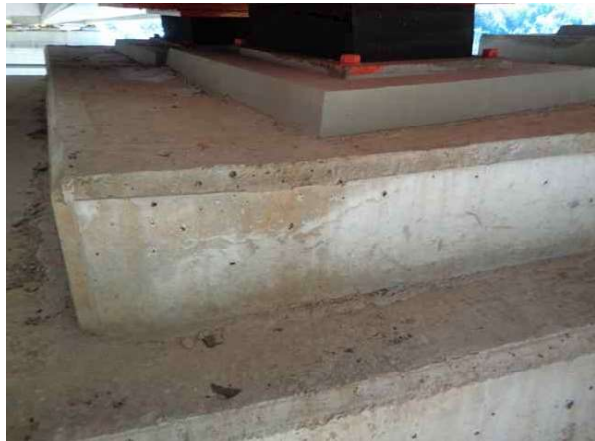
| 구분 | 손상 내용 | 단위 | 물량 | 개소 | 보수방안 | 우선순위 |
|---|---|---|---|---|---|---|
| 교량받침 | 받침콘크리트 균열 | m | 2.40 | 12 | 표면처리 | 하자 |

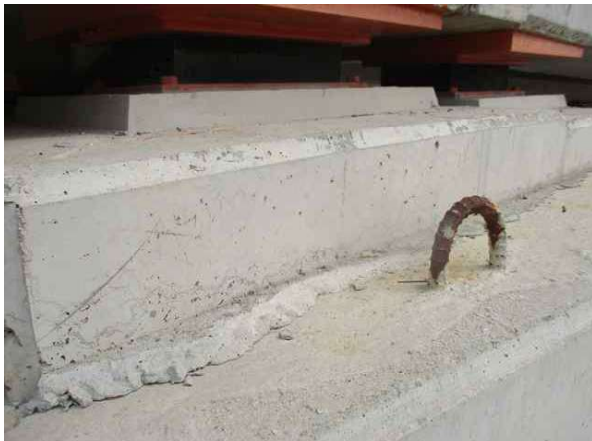
| 위치 | 교량받침 P6-SH10 | 방향 | - | 위치 | 교량받침 A1, P6-SH1~18 | 방향 | - |

| 구분 | 손상 내용 | 단위 | 물량 | 개소 | 보수방안 | 우선순위 |
|---|---|---|---|---|---|---|
| | 받침콘크리트 망상균열 | m <sup>2</sup> | 0.16 | 2 | 표면처리 | 하자 |

| 내용 | 받침콘크리트 망상균열 (0.16㎡ / 2EA) | | | 내용 | 받침콘크리트 재료분리 (0.39㎡ / 11EA) | | |

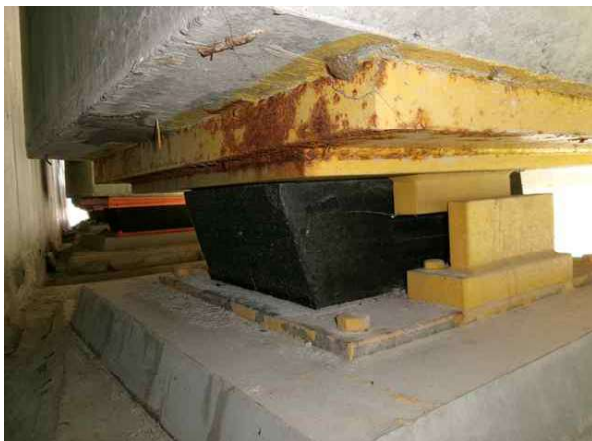
| 위치 | 교량받침 A2-SH5 | 방향 | - | 위치 | 신축이음 A1 | 방향 | - |

| 구분 | 손상 내용 | 단위 | 물량 | 개소 | 보수방안 | 우선순위 |
|---|---|---|---|---|---|---|
| | Plate부식 | EA | 1.00 | 1 | 재도장 | 하자 |

| 내용 | Plate부식 (1EA) | | | 내용 | 후타재 균열(0.3mm미만) (2.40m / 8EA) | | |

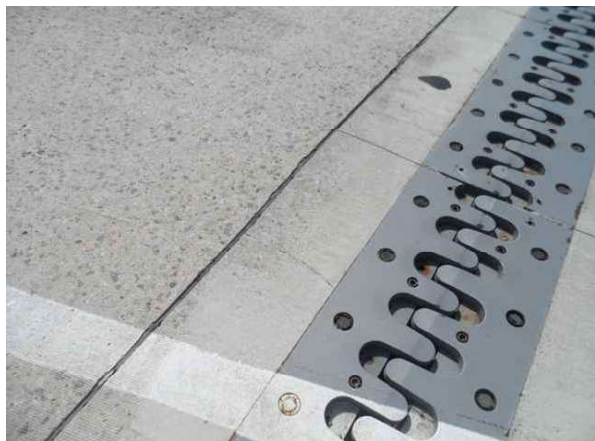
| 구분 | 손상 내용 | 단위 | 물량 | 개소 | 보수방안 | 우선순위 |
|---|---|---|---|---|---|---|
| 신축이음 | 후타재 균열(0.3mm미만) | m | 2.40 | 8 | 표면처리 | 하자 |

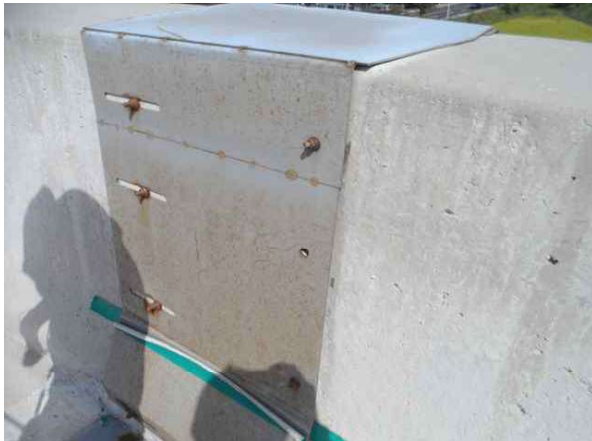
| 위치 | 신축이음 A1~P4 | 방향 | - | 위치 | 배수시설 S5 | 방향 | - |

| 내용 | 차수판 앵커탈락 (3EA) | | | 내용 | 그레이팅 변형 (1EA) | | |

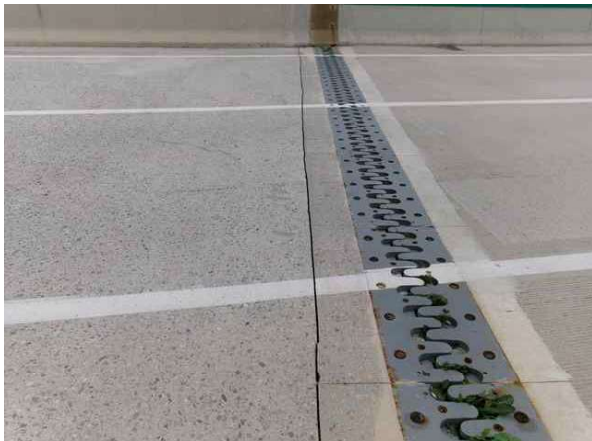
| 위치 | 교면포장 S1, 7 | 방향 | 서울 | 위치 | 교면포장 S1 | 방향 | 문산 |

| 내용 | 접속부 이격 (24.00m / 2EA) | | | 내용 | 접속부 파손 (3.00m <sup>2</sup> / 1EA) | | |

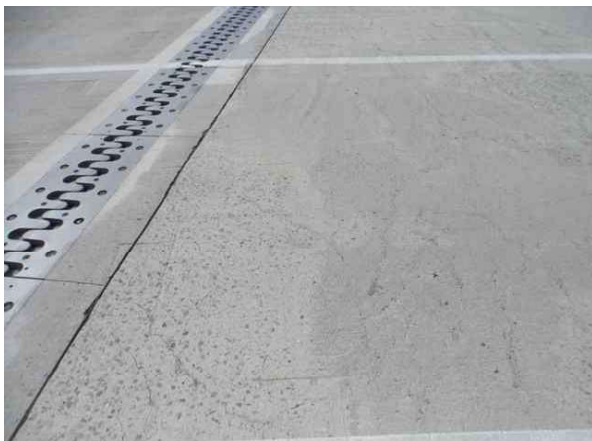
| 위치 | 교면포장 S7 | 방향 | 문산 | 위치 | 교면포장 S7 | 방향 | 서울 |

| 구분 | 손상 내용 | 단위 | 물량 | 개소 | 보수방안 | 우선순위 |
|---|---|---|---|---|---|---|
| | 접속부 망상균열 | m <sup>2</sup> | 18.00 | 1 | 표면처리 | 하자 |

| 내용 | 접속부 망상균열 (18.00m <sup>2</sup> / 1EA) | | | 내용 | 접속부 박리 (5.00m <sup>2</sup> / 1EA) | | |

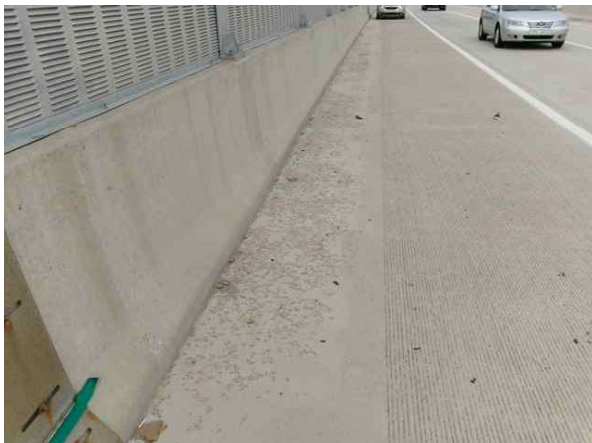
| 위치 | 교면포장 S1~7 | 방향 | 서울 | 위치 | 교면포장 S6 | 방향 | 문산 |

| 내용 | 포장 박리 (274.00m <sup>2</sup> / 7EA) | | | 내용 | 포장 망상균열 (9.00m <sup>2</sup> / 1EA) | | |

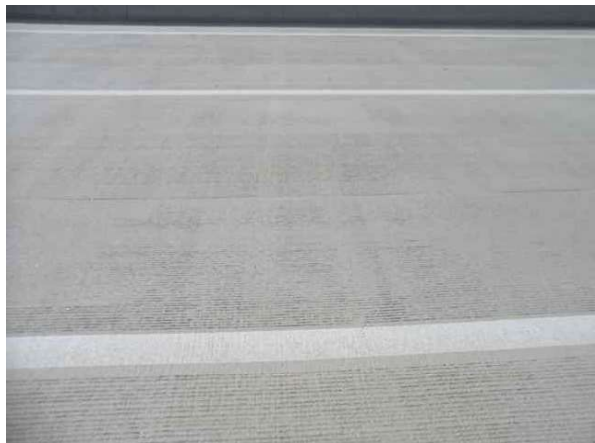
| 구분 | 손상 내용 | 단위 | 물량 | 개소 | 보수방안 | 우선순위 |
|---|---|---|---|---|---|---|
| | 포장 망상균열 | m <sup>2</sup> | 9.00 | 1 | 표면처리 | 하자 |

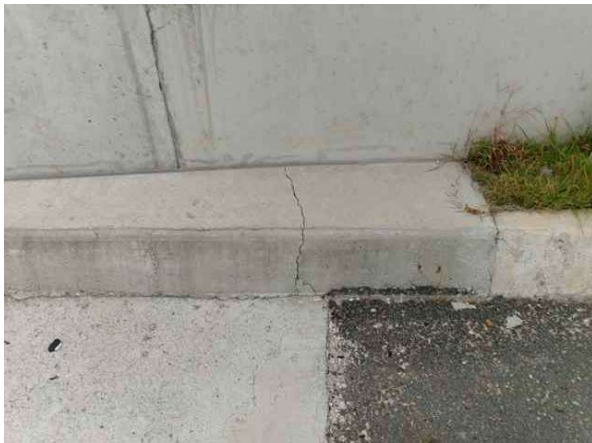
| 위치 | 방호벽 S7 | 방향 | 서울 | 위치 | 방호벽 S7 | 방향 | 서울, 문산 |

| 내용 | 파손 (0.05m <sup>2</sup> / 1EA) | | | 내용 | 접속부 단차 (4.50m / 1EA) | | |

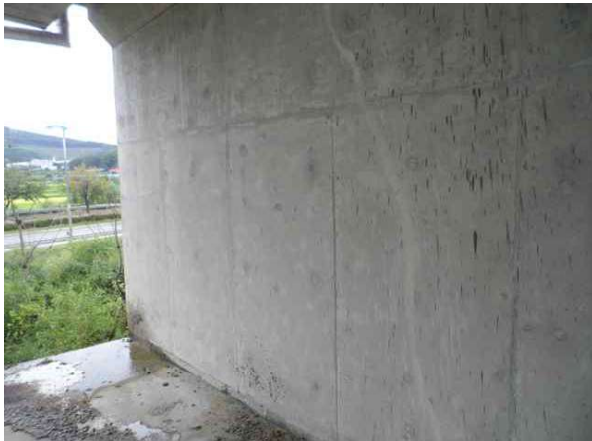
| 위치 | 교대 A1, 2 | 방향 | - | 위치 | 교대 A2 | 방향 | - |

| 구분 | | 손상 내용 | 단위 | 물량 | 개소 | 보수방안 | 우선순위 |
|---|---|---|---|---|---|---|---|
| | | 망상균열 | m² | 35.46 | 3 | 표면처리 | 하자 |

| 내용 | 망상균열 (35.46m <sup>2</sup> / 3EA) | | | 내용 | 체수 (2.00m <sup>2</sup> / 2EA) | | |

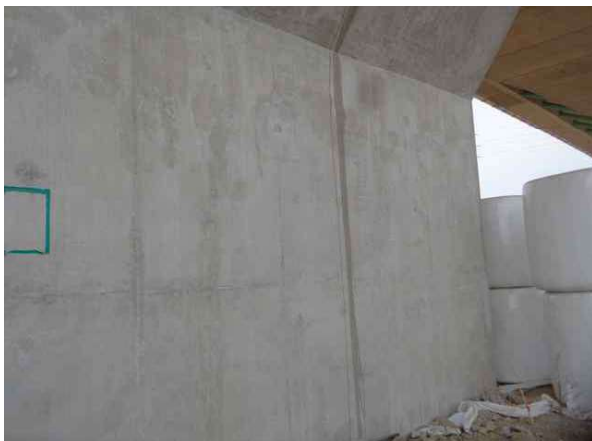
| 위치 | 교각 P3 | 방향 | - | 위치 | 교각 P1~3 | 방향 | - |

| 구분 | | 손상 내용 | 단위 | 물량 | 개소 | 보수방안 | 우선순위 |
|---|---|---|---|---|---|---|---|
| | | 망상균열 | m² | 3.00 | 1 | 표면처리 | 하자 |

| 내용 | 망상균열 (3.00m <sup>2</sup> / 1EA) | | | 내용 | 백태 및 균열부백태 (1.04m <sup>2</sup> / 7EA) | | |

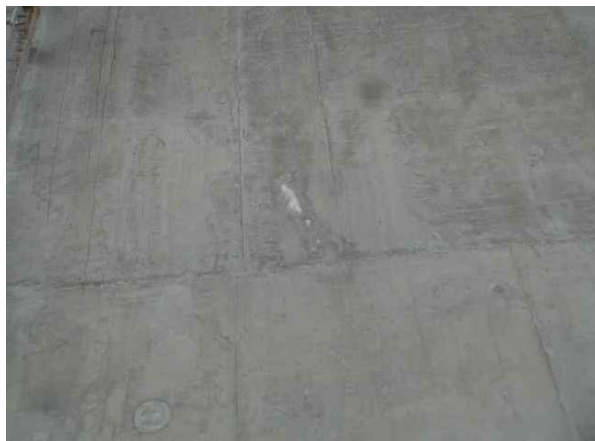
| 구분 | | 손상 내용 | 단위 | 물량 | 개소 | 보수방안 | 우선순위 |
|---|---|---|---|---|---|---|---|
| | | 백태 및 균열부백태 | m² | 1.04 | 7 | 표면처리 | 하자 |

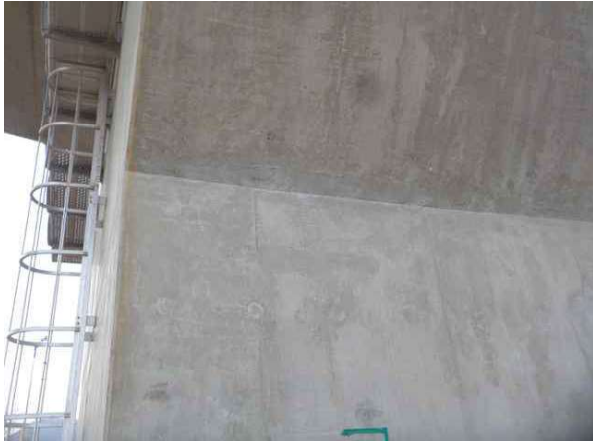
| 위치 | 교각 P3 | 방향 | - | 위치 | 교량받침 A2-SH1 | 방향 | - |

| 내용 | 보수부 박리 (0.51m <sup>2</sup> / 1EA) | | | 내용 | 받침콘크리트 재료분리 (0.12m <sup>2</sup> / 1EA) | | |

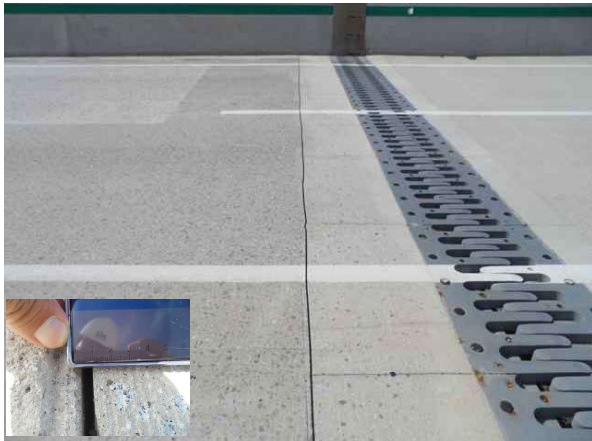
| 위치 | 교면포장 S1 | 방향 | 서울, 문산 | 위치 | 교면포장 S4 | 방향 | - |

| 내용 | 접속부 이격 (18.00m / 2EA) | | | 내용 | 접속도로 포장박리 (2.50m <sup>2</sup> / 1EA) | | |

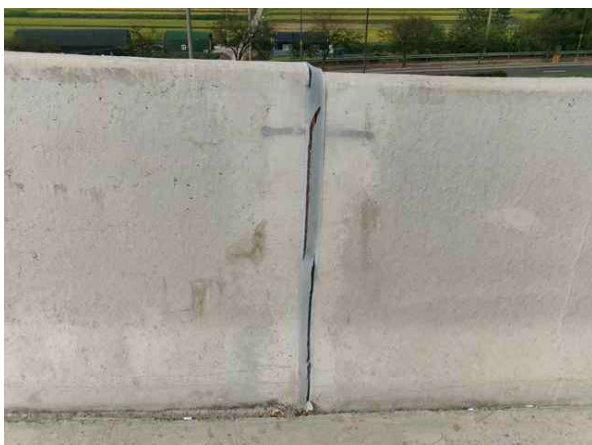
| 위치 | 방호벽 S4 | 방향 | 문산 |

| 내용 | 접속부 단차 (1.50m / 1EA) | | |

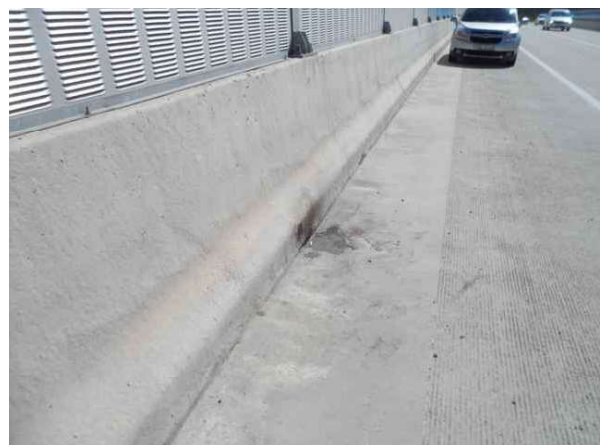
| 위치 | 방호벽 S1, 4 | 방향 | 서울, 문산 |

| 내용 | 접속부 실란트 파손 (3.00m / 2EA) | | |

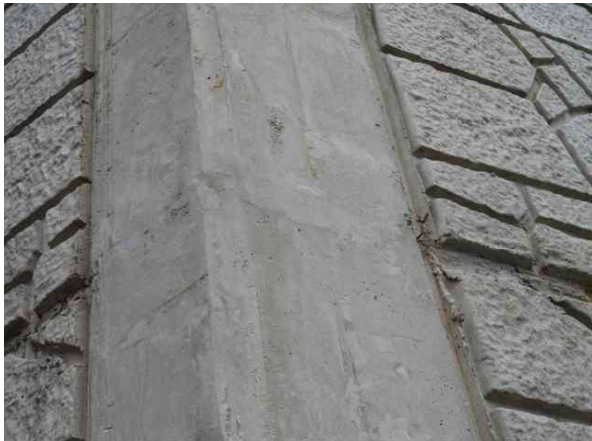
| 구분 | 손상 내용 | 단위 | 물량 | 개소 | 보수방안 | 우선순위 |
|---|---|---|---|---|---|---|
| 교대 | 보수부 재균열 | m | 0.50 | 1 | 표면처리 | 하자 |

| 위치 | 교대 A1 | 방향 | 서울 | 위치 | 신축이음 A2 | 방향 | 서울 |
| 내용 | 보수부 재균열(0.3mm미만) (0.50m / 1EA) | | | 내용 | 후타재 균열(0.3mm미만) (12.00m / 30EA) | | |

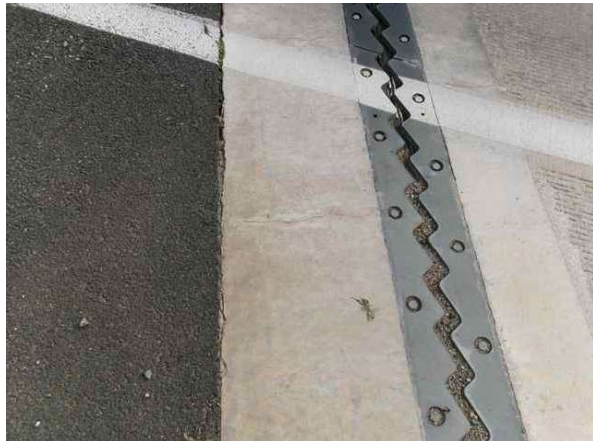
| 구분 | 손상 내용 | 단위 | 물량 | 개소 | 보수방안 | 우선순위 |
|---|---|---|---|---|---|---|
| 신축이음 | 후타재 균열 | m | 12.00 | 30 | 표면처리 | 하자 |

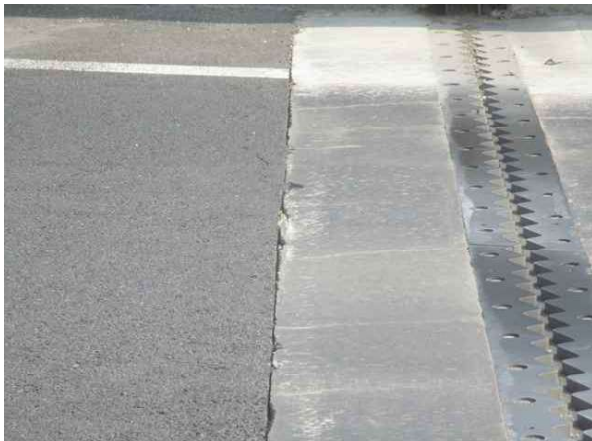
| 위치 | 신축이음 A2 | 방향 | 서울 | 위치 | 교면포장 S1 | 방향 | 서울 |
| 내용 | 후타재 파손 (0.10m² / 1EA) | | | 내용 | 접속부 이격 (12.00m / 1EA) | | |

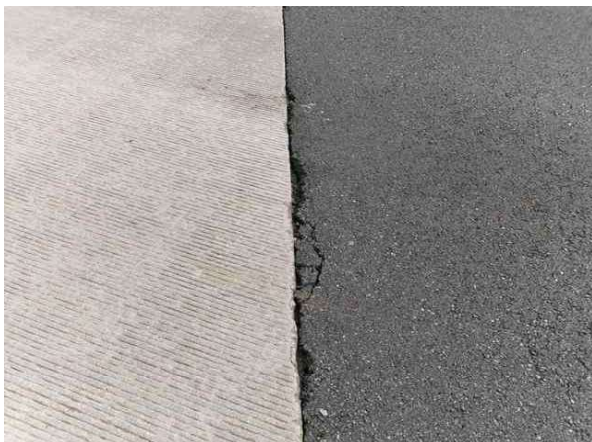
| 위치 | 교면포장 S1 | 방향 | 서울 | 위치 | - | 방향 | - |
| 내용 | 접속도로 아스콘 파손 (0.20m² / 1EA) | | | 내용 | - | | |

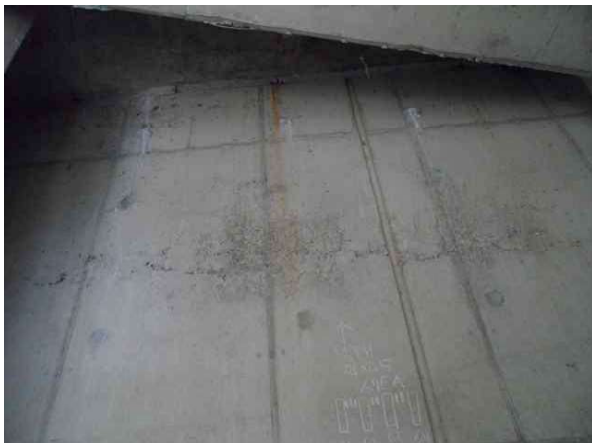
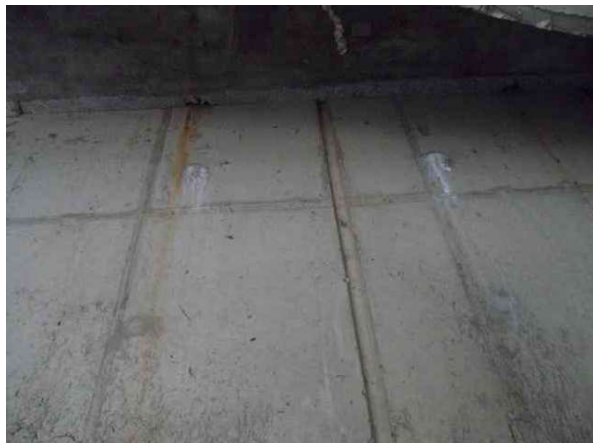
| 위치 | 교대 A2 | 방향 | 문산 | 위치 | 교대 A2 | 방향 | 문산 |
| 내용 | 백태 (0.40㎡ / 8EA) | | | 내용 | 백태 (0.40㎡ / 8EA) | | |

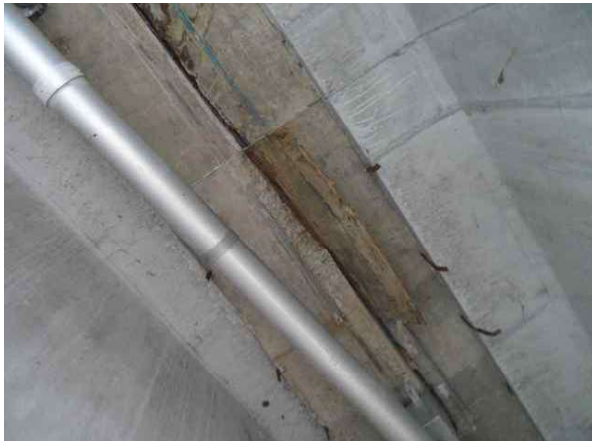
| 위치 | 바닥판 S4 | 방향 | - | 위치 | 바닥판 S4 | 방향 | - |
| 내용 | 파손 (0.30m <sup>2</sup> / 1EA) | | | 내용 | 거품집 미제거 (0.20m <sup>2</sup> / 1EA) | | |

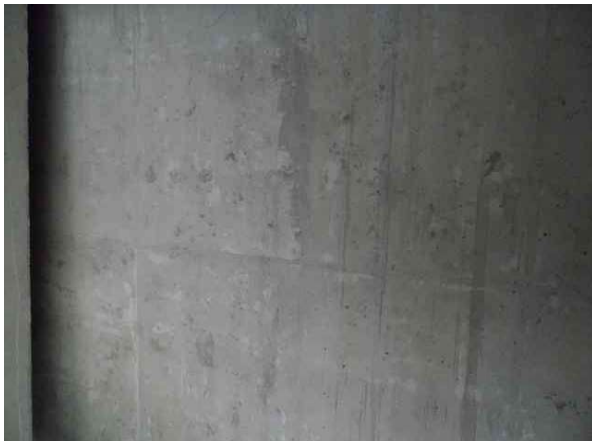
| 구분 | | 손상 내용 | 단위 | 물량 | 개소 | 보수방안 | 우선순위 |
|---|---|---|---|---|---|---|---|
| 교대 | | 균열(0.3mm미만) | m | 15.30 | 17 | 표면처리 | 하자 |

| 위치 | 교대 A1, 2 | 방향 | - | 위치 | 교대 A2 | 방향 | - |
| 내용 | 균열(0.3mm미만) (15.30m / 17EA) | | | 내용 | 망상균열 (0.02m <sup>2</sup> / 1EA) | | |

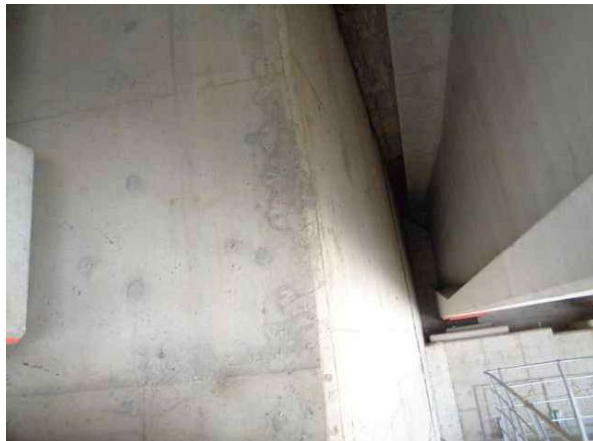
| 구분 | | 손상 내용 | 단위 | 물량 | 개소 | 보수방안 | 우선순위 |
|---|---|---|---|---|---|---|---|
| | | 망상균열 | m <sup>2</sup> | 0.02 | 1 | 단면보수 | 하자 |

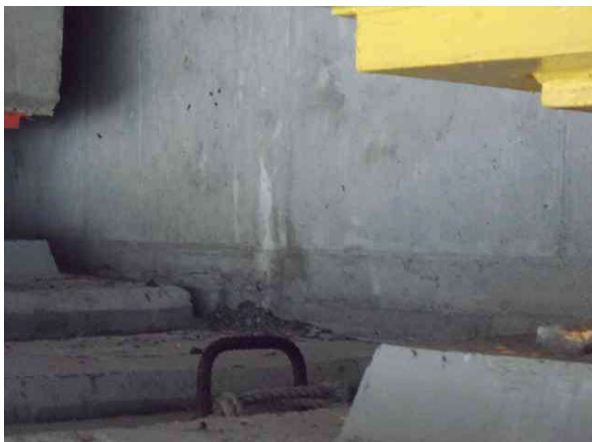
| 위치 | 교대 A1 | 방향 | - | 위치 | 교대 A2 | 방향 | - |
| 내용 | 백태 (0.10m <sup>2</sup> / 2EA) | | | 내용 | 파손 (0.03m <sup>2</sup> / 2EA) | | |

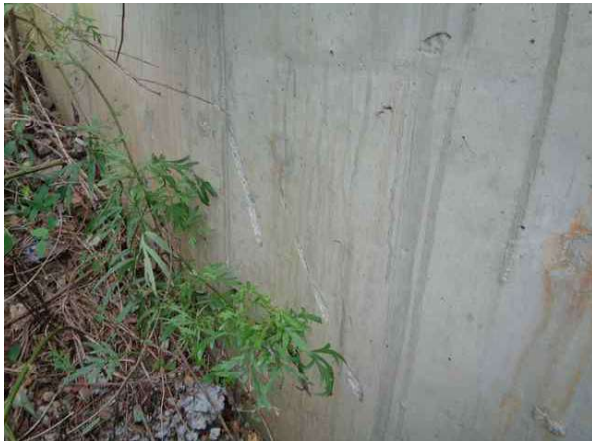
| 위치 | 교대 A2 | 방향 | - | 위치 | 교각 P1~3 | 방향 | - |
| 내용 | 긁힘 (0.18m² / 1EA) | | | 내용 | 균열(0.3mm미만) (41.20m / 16EA) | | |

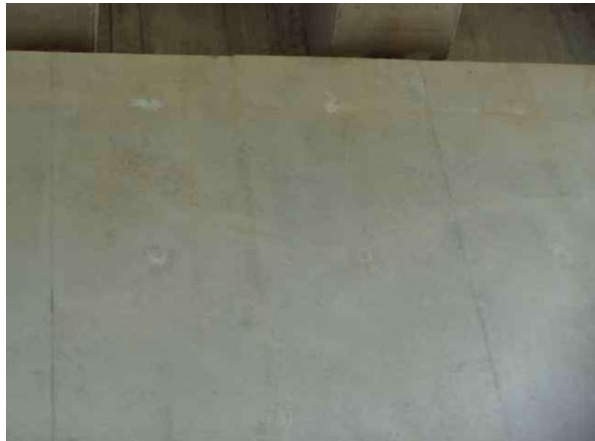
| 구분 | | 손상 내용 | 단위 | 물량 | 개소 | 보수방안 | 우선순위 |
|---|---|---|---|---|---|---|---|
| 교각 | | 균열(0.3mm미만) | m | 41.20 | 16 | 표면처리 | 하자 |

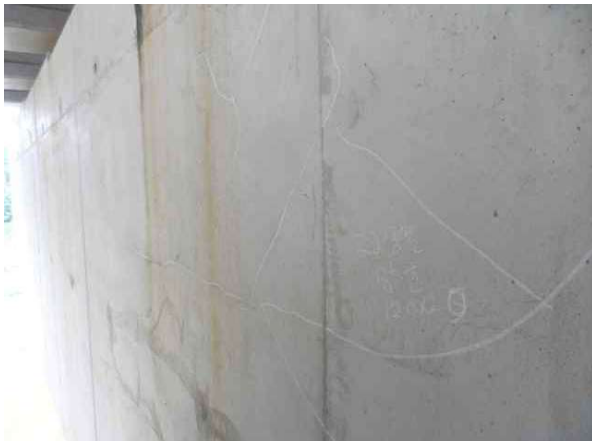
| 구분 | | 손상 내용 | 단위 | 물량 | 개소 | 보수방안 | 우선순위 |
|---|---|---|---|---|---|---|---|
| | | 망상균열 | m <sup>2</sup> | 52.00 | 4 | 표면처리 | 하자 |

| 위치 | 교각 P1~3 | 방향 | - | 위치 | 교각 P3 | 방향 | - |
| 내용 | 망상균열 (52.00m² / 4EA) | | | 내용 | 누수흔적 (1.00m² / 1EA) | | |

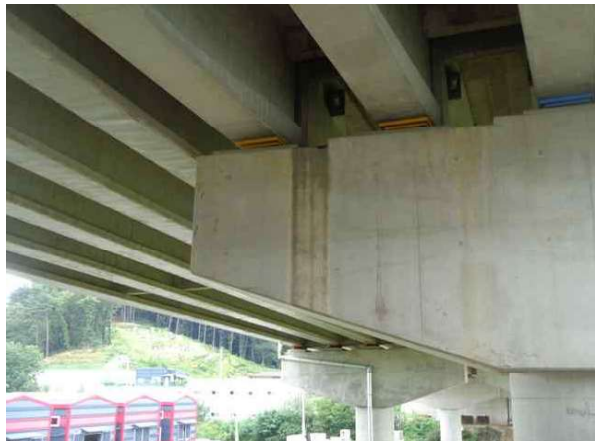
| 구분 | | 손상 내용 | 단위 | 물량 | 개소 | 보수방안 | 우선순위 |
|---|---|---|---|---|---|---|---|
| | | 누수흔적 | m <sup>2</sup> | 1.00 | 1 | 표면처리 | 하자 |

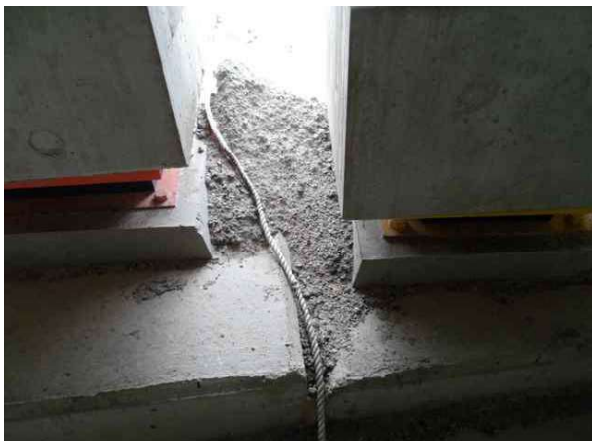
| 위치 | 교각 P3 | 방향 | - | 위치 | 교량받침 P3-SH1 | 방향 | - |
| 내용 | 폐콘크리트 퇴적 (5.00m² / 1EA) | | | 내용 | 받침콘크리트 균열(0.3mm미만) (0.90m / 3EA) | | |

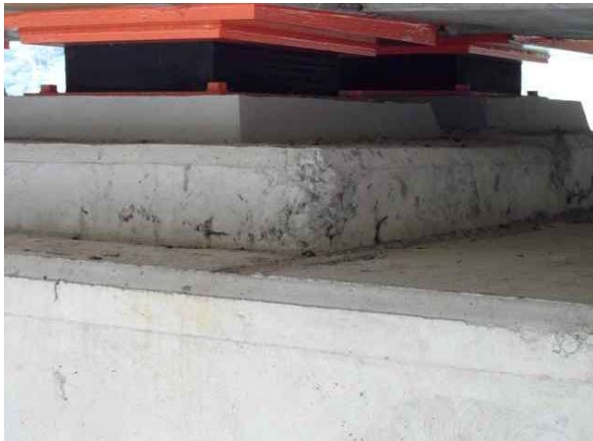
| 위치 | 교량받침 P2-SH2 | 방향 | - | 위치 | 교면포장 S1, 4 | 방향 | - |
| 내용 | 받침콘크리트 재료분리 (0.09m² / 1EA) | | | 내용 | 접속도로 포장 박리 (23.00m² / 2EA) | | |

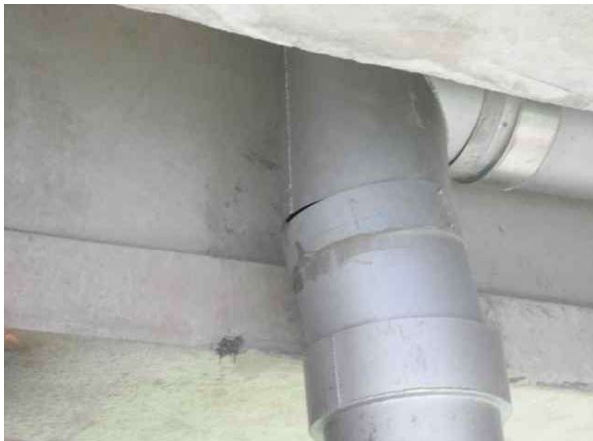
| 위치 | 배수시설 S3 | 방향 | - | 위치 | 방호벽 S4 | 방향 | - |
| 내용 | 배수관 이음부 불량 (1EA) | | | 내용 | 균열(0.3mm미만) (20.30m / 26EA) | | |

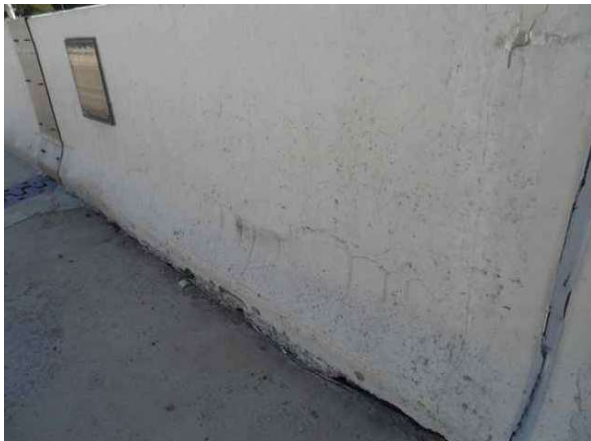
| 구분 | | 손상 내용 | 단위 | 물량 | 개소 | 보수방안 | 우선순위 |
|---|---|---|---|---|---|---|---|
| 방호벽 | | 균열(0.3mm미만) | m | 20.30 | 2 | 표면처리 | 하자 |

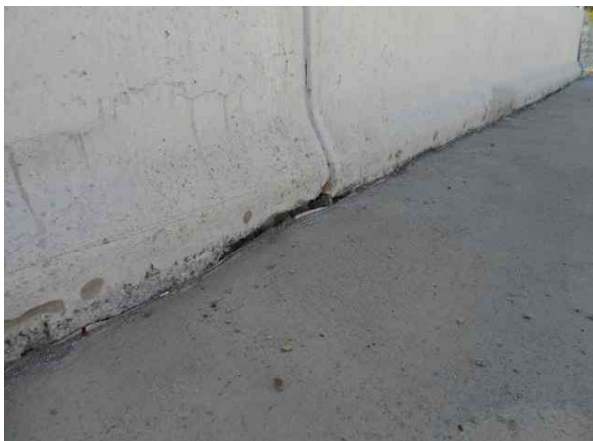
| 위치 | 방호벽 S4 | 방향 | - | 위치 | 방호벽 S4 | 방향 | - |
| 내용 | 시공불량(철근노출) (0.90m² / 1EA) | | | 내용 | 실란트 파손 (1.50m / 1EA) | | |

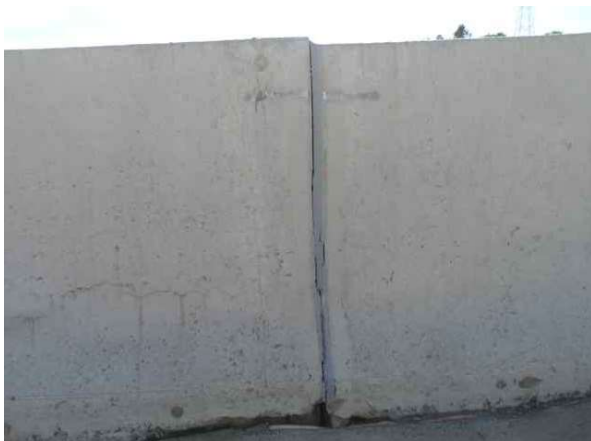
| 구분 | | 손상 내용 | 단위 | 물량 | 개소 | 보수방안 | 우선순위 |
|---|---|---|---|---|---|---|---|
| | | 실란트 파손 | m | 1.50 | 1 | 실란트재충전 | 하자 |

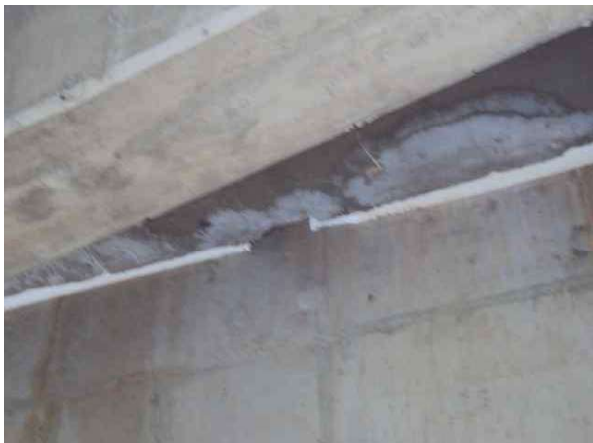
| 위치 | 바닥판 S1 | 방향 | - | 위치 | 교대 A1 | 방향 | - |
| 내용 | 파손 (0.02m <sup>2</sup> / 1EA) | | | 내용 | 균열부백태 (9.00m <sup>2</sup> / 6EA) | | |

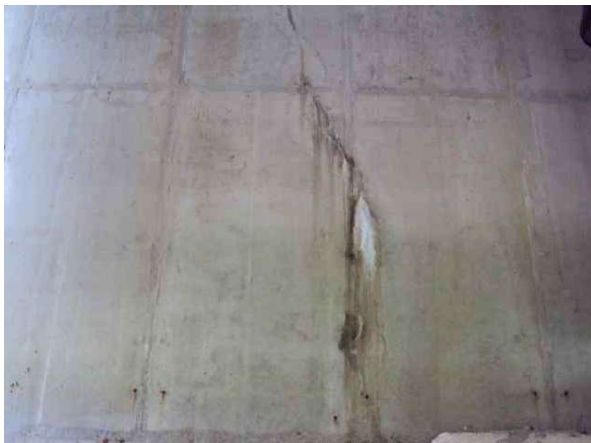
| 구분 | 손상 내용 | 단위 | 물량 | 개소 | 보수방안 | 우선순위 |
|---|---|---|---|---|---|---|
| 교대 | 균열부백태 | m <sup>2</sup> | 9.00 | 6 | 표면처리 | 하자 |

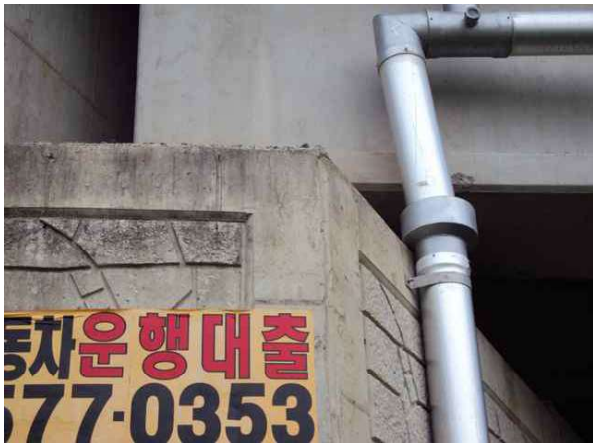
| 구분 | 손상 내용 | 단위 | 물량 | 개소 | 보수방안 | 우선순위 |
|---|---|---|---|---|---|---|
| | 망상균열 | m <sup>2</sup> | 13.78 | 7 | 표면처리 | 하자 |

| 위치 | 교대 A1, 2 | 방향 | - | 위치 | 교대 A1 | 방향 | - |
| 내용 | 망상균열 (13.78m <sup>2</sup> / 7EA) | | | 내용 | 재료분리 (2.57m <sup>2</sup> / 3EA) | | |

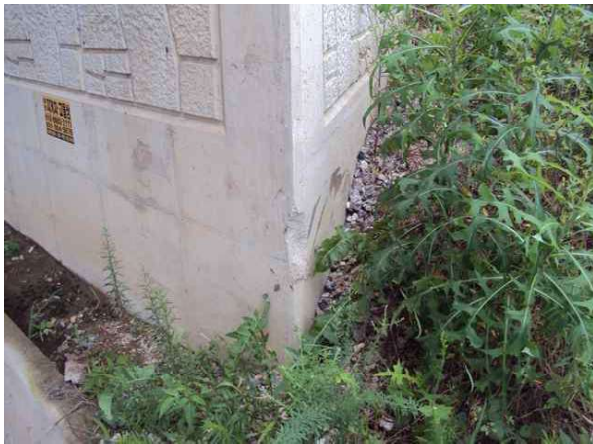
| 위치 | 교대 A1 | 방향 | - | 위치 | 신축이음 A1 | 방향 | - |
| 내용 | 파손 (0.06m <sup>2</sup> / 1EA) | | | 내용 | 후타재 균열(0.3mm미만) (2.00m / 4EA) | | |

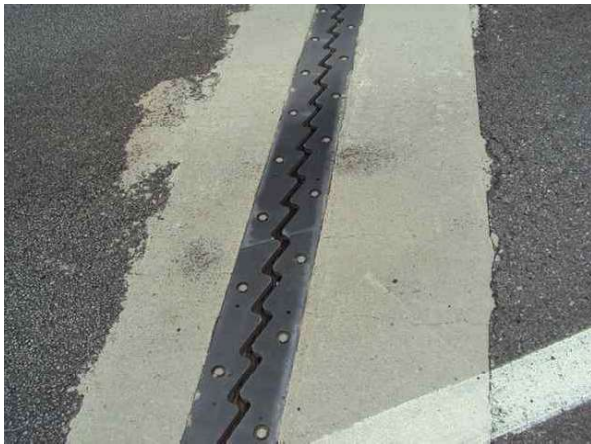
| 구분 | 손상 내용 | 단위 | 물량 | 개소 | 보수방안 | 우선순위 |
|---|---|---|---|---|---|---|
| 신축이음 | 후타재 균열 | m | 2.00 | 4 | 표면처리 | 하자 |

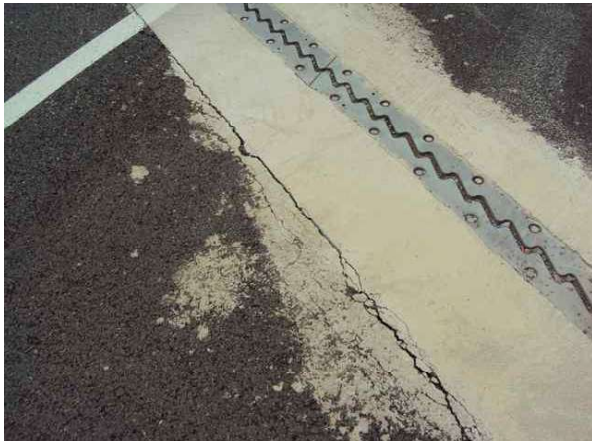
| 위치 | 신축이음 A1 | 방향 | - | 위치 | 신축이음 A1<br>조인트부 A2 | 방향 | - |

| 내용 | 후타재 파손 (0.20m² / 1EA) | | | 내용 | 신축이음(조인트부) 하부 누수 (0.90m / 3EA) | | |

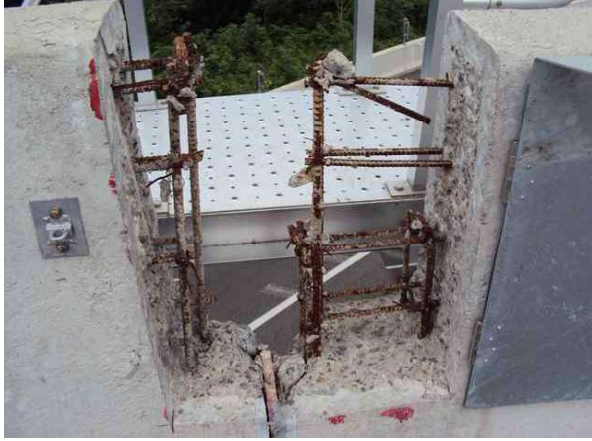
| 위치 | 방호벽 S1 | 방향 | - | 위치 | 방호벽 S1 | 방향 | - |

| 내용 | 철근미제거 (1EA) | | | 내용 | 철근미제거 (1EA) | | |

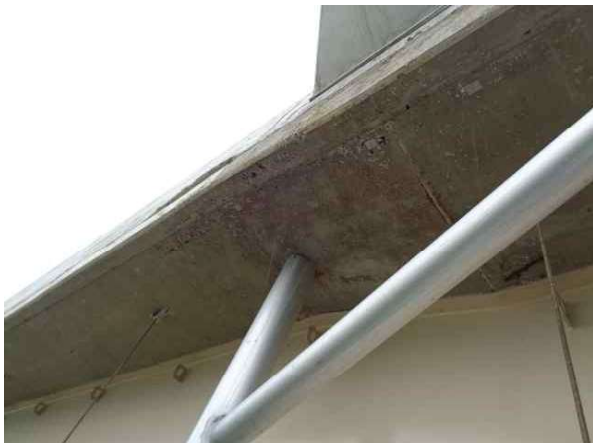
| 위치 | 바닥판 S3 | 방향 | - | 위치 | 거더외부 S3 | 방향 | - |

| 내용 | 재료분리 (2.08m <sup>2</sup> / 2EA) | | | 내용 | 도장손상 (0.10m <sup>2</sup> / 1EA) | | |

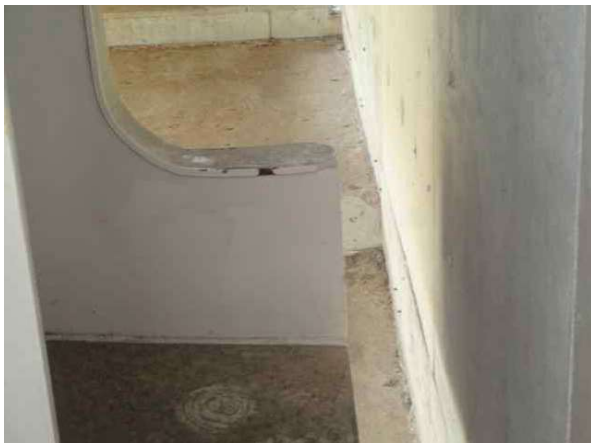
| 구분 | | 손상 내용 | 단위 | 물량 | 개소 | 보수방안 | 우선순위 |
|---|---|---|---|---|---|---|---|
| S.T.B<br>거더 | 거더외부 | 도장손상 | m <sup>2</sup> | 0.10 | 10 | 재도장 | 하자 |

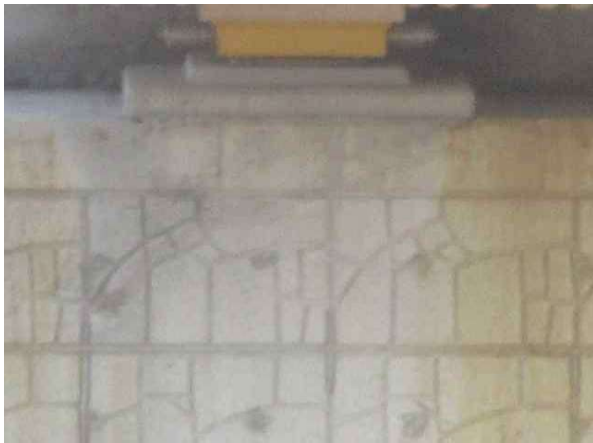
| 위치 | 교대 A1 | 방향 | - | 위치 | 교대 A2 | 방향 | - |

| 내용 | 재료분리 (0.16m <sup>2</sup> / 2EA) | | | 내용 | 파손 (0.09m <sup>2</sup> / 2EA) | | |

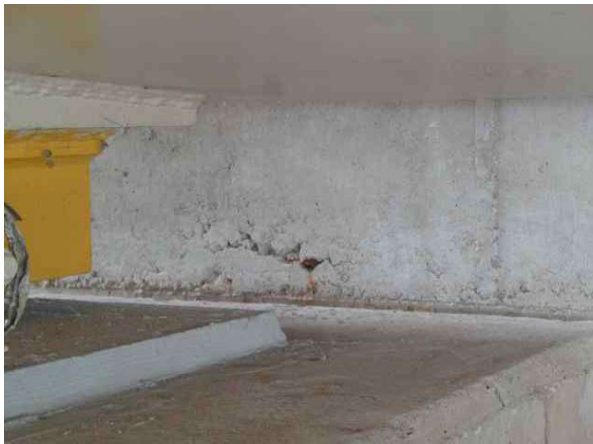
| 위치 | 교대 A2 | 방향 | - | 위치 | 교대 A2 | 방향 | - |

| 내용 | 철근노출 (0.03m <sup>2</sup> / 1EA) | | | 내용 | 토사유실 (3.00m <sup>2</sup> / 1EA) | | |

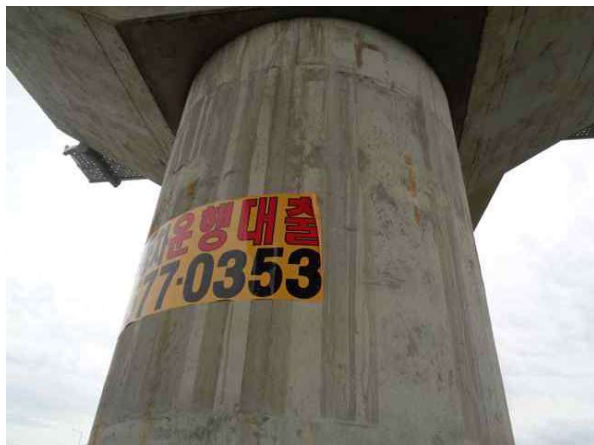
| 위치 | 교각 P1 | 방향 | - |

| 내용 | 표면불량 (0.87m² / 6EA) |

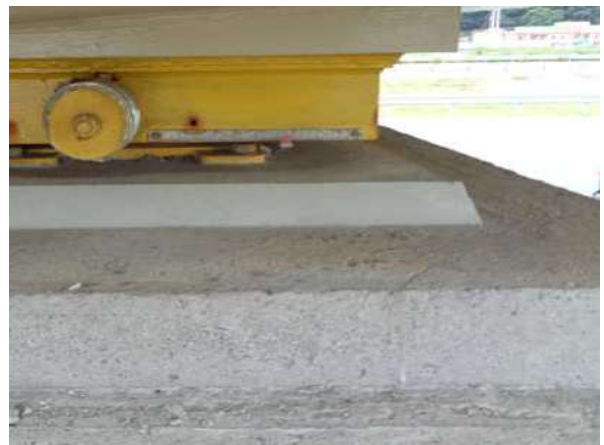
| 위치 | 교량받침 A1-SH2 | 방향 | - |

| 내용 | 받침콘크리트 재료분리 (0.09m² / 1EA) |

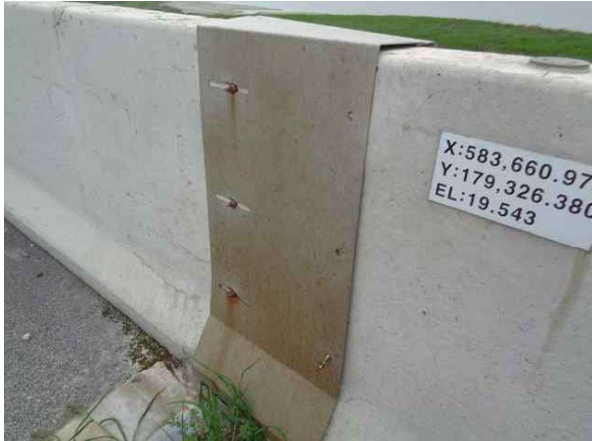
| 위치 | 신축이음 A1 | 방향 | - |

| 내용 | 차수판 볼트 체결불량 (4EA) | | |

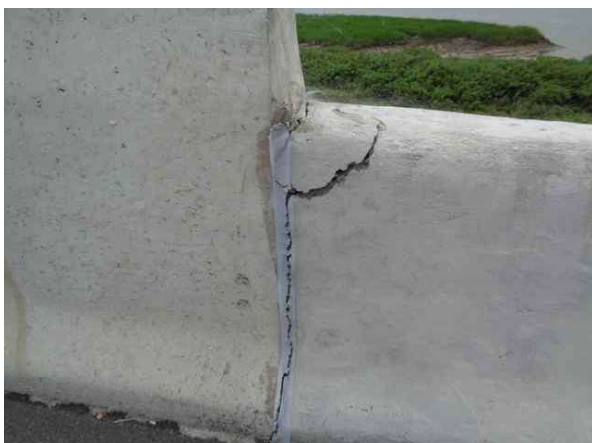
| 위치 | 방호벽 S3 | 방향 | - |

| 내용 | 접속부 파손 (0.20m² / 1EA) | | |
