서울문산고속도로 시설물 정기안전점검 용역  
**하 자 점 검 보 고 서**  
**[ 1 · 2 종 터 널 ]**

**서울문산고속도로주식회사**

**점검기관 : (주)명성엔지니어링**

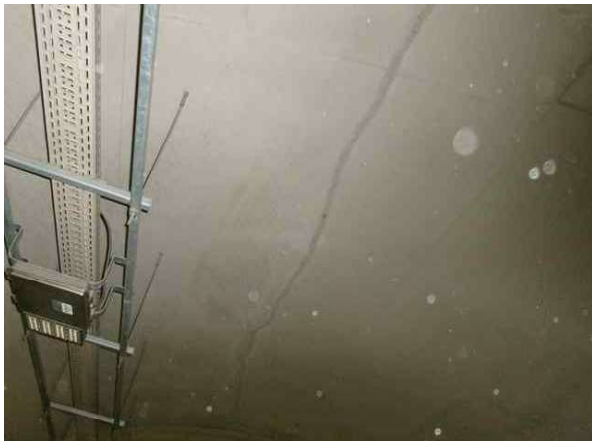
| 위치 | 천단부 S9~28 | 방향 | - | 위치 | 천단부 S9~28 | 방향 | - |

| 내용 | 재균열(0.3mm미만) (27.00m / 3EA) | | | 내용 | 재균열(0.3mm이상) (36.00m / 4EA) | | |

| 구분 | 손상 내용 | 단위 | 물량 | 개소 | 보수방안 | 우선순위 |
|---|---|---|---|---|---|---|
| | 재균열(cw=0.3mm미만) | m | 27.0 | 3 | 표면보수 | 하자 |

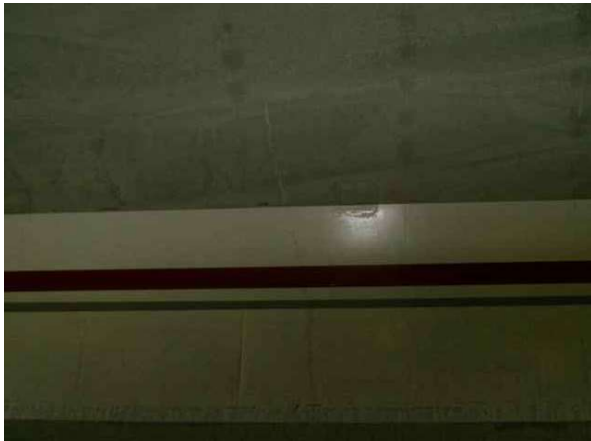
| 위치 | 측벽부 S9~40 | 방향 | - | 위치 | 측벽부 S29~32 | 방향 | - |

| 내용 | 균열(0.3mm미만) (8.50m / 5EA) | | | 내용 | 균열(0.3mm이상) (4.00m / 1EA) | | |

| 구분 | 손상 내용 | 단위 | 물량 | 개소 | 보수방안 | 우선순위 |
|---|---|---|---|---|---|---|
| | 균열(cw=0.3mm이상) | m | 4.0 | 1 | 주입보수 | 하자 |

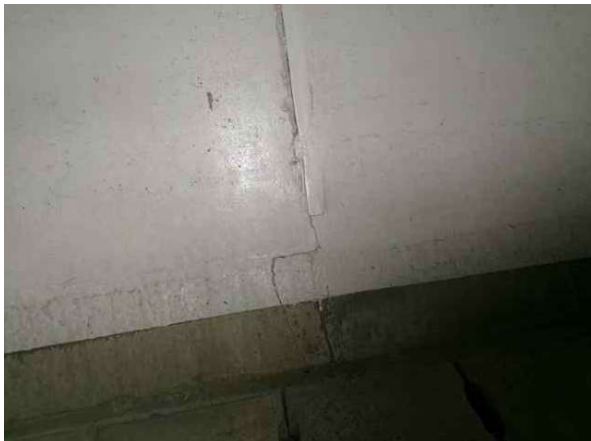
| 위치 | 측벽부 S1~44 | 방향 | - | 위치 | 측벽부 S29~32 | 방향 | - |

| 내용 | 망상균열 (439.00㎡ / 33EA) | | | 내용 | 콘크리트 박락 (0.25㎡ / 1EA) | | |

| 구분 | 손상 내용 | 단위 | 물량 | 개소 | 보수방안 | 우선순위 |
|---|---|---|---|---|---|---|
| | 콘크리트 박락 | m <sup>2</sup> | 0.25 | 1 | 단면보수 | 하자 |

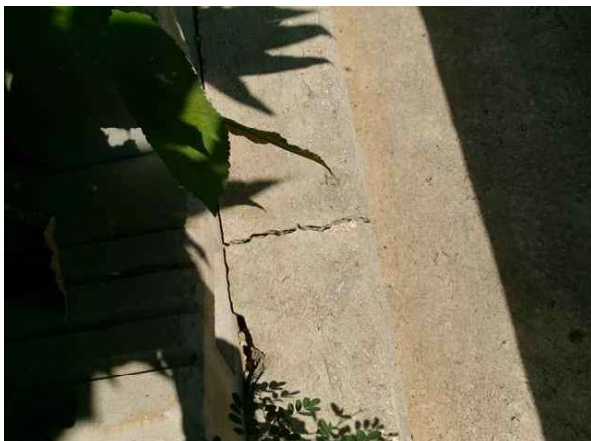
| 위치 | 갱문 시점 | 방향 | - | 위치 | 갱문 시점 | 방향 | - |

| 내용 | 배수로 균열부백태 (0.20㎡ / 1EA) | | | 내용 | 배수로 파손 (0.15㎡ / 1EA) | | |

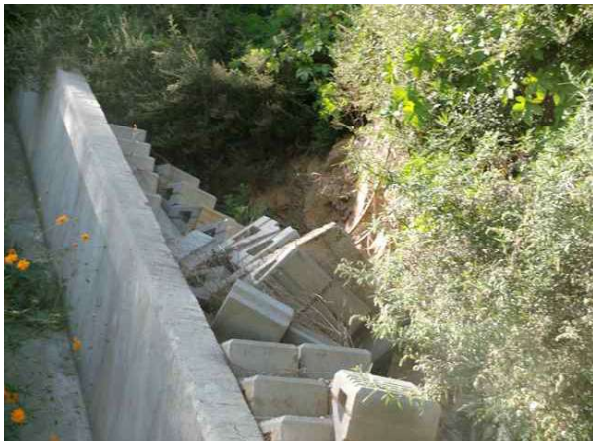
| 위치 | 갱문 종점 | 방향 | - | 위치 | 공동구 S17~44 | 방향 | - |

| 내용 | 측면 점검계단 유실 (5.00㎡ / 1EA) | | | 내용 | 덮개 파손 (3EA) | | |

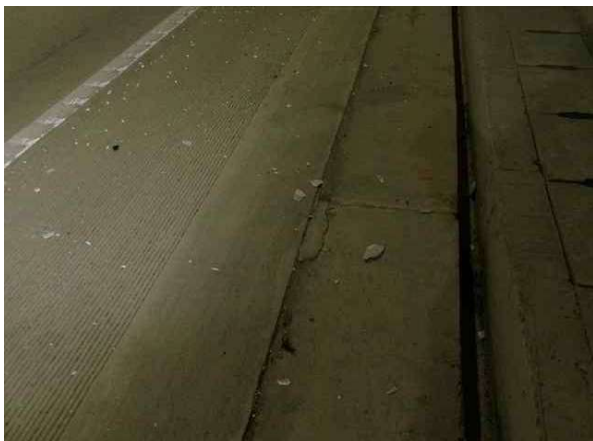
| 위치 | 부대시설 S36 포장부 | 방향 | - | | | | |

| 내용 | 박리 (0.05㎡ / 1EA) | | | 내용 | - | | |

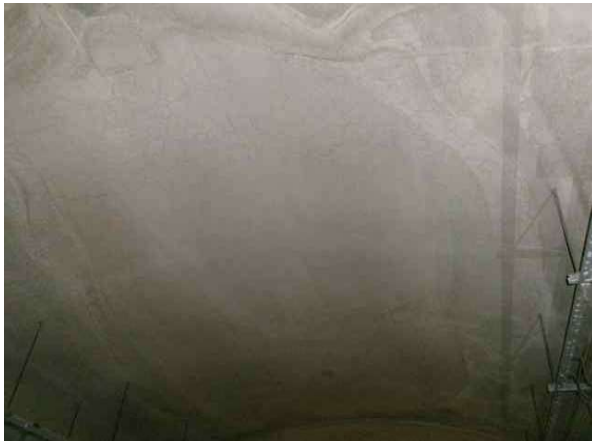
| 위치 | 천단부 S5~45 | 방향 | - | 위치 | 천단부 S33~36 | 방향 | - |

| 내용 | 균열(0.3mm이상) (65.00m / 8EA) | | | 내용 | 재균열(0.3mm미만) (18.00m / 2EA) | | |

| 구분 | 손상 내용 | 단위 | 물량 | 개소 | 보수방안 | 우선순위 |
|---|---|---|---|---|---|---|
| 라이닝<br>천단부 | 균열(cw=0.3mm이상) | m | 65.0 | 8 | 주입보수 | 하자 |

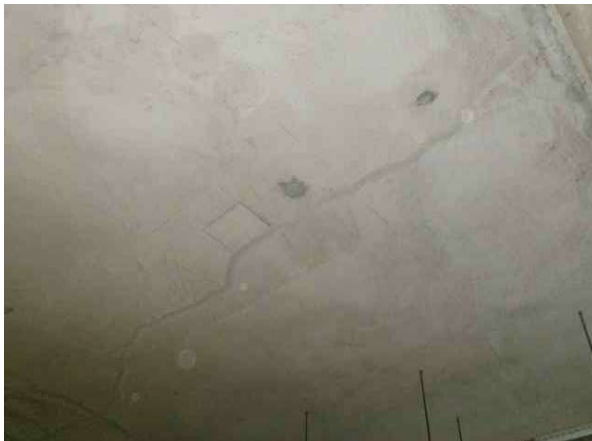
| 위치 | 천단부 S1~45 | 방향 | - | 위치 | 천단부 S41~45 | 방향 | - |

| 내용 | 재균열(0.3mm이상) (162.00m / 18EA) | | | 내용 | 누수(스며있음) (2EA) | | |

| 구분 | 손상 내용 | 단위 | 물량 | 개소 | 보수방안 | 우선순위 |
|---|---|---|---|---|---|---|
| | 재균열(cw=0.3mm이상) | m | 162.0 | 18 | 주입보수 | 하자 |

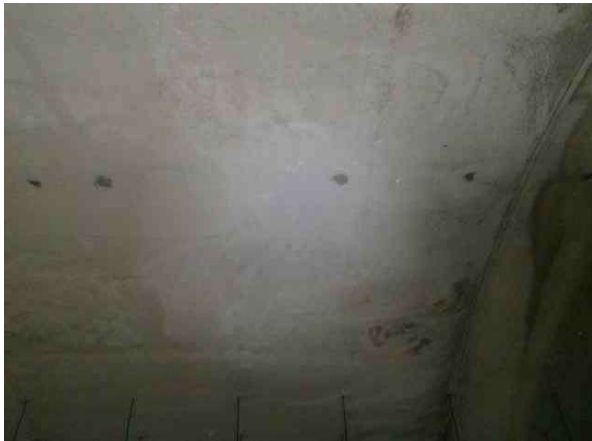
| 위치 | 천단부 S29~32 | 방향 | - | 위치 | 천단부 S5~20 | 방향 | - |

| 내용 | 균열(0.3mm미만) (10.00m / 1EA) | | | 내용 | 균열(0.3mm이상) (130.00m / 13EA) | | |

| 구분 | 손상 내용 | 단위 | 물량 | 개소 | 보수방안 | 우선순위 |
|---|---|---|---|---|---|---|
| 라이닝<br>천단부 | 균열(cw=0.3mm미만) | m | 10.0 | 1 | 표면보수 | 하자 |

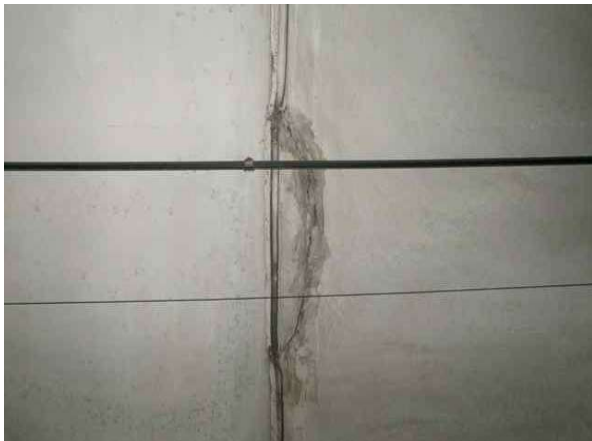
| 위치 | 천단부 S5~32 | 방향 | - | 위치 | 천단부 S1~4 | 방향 | - |

| 내용 | 콘크리트 들뜸 (1.69m <sup>2</sup> / 19EA) | | | 내용 | 폐콘크리트 미제거 (0.45m <sup>2</sup> / 1EA) | | |

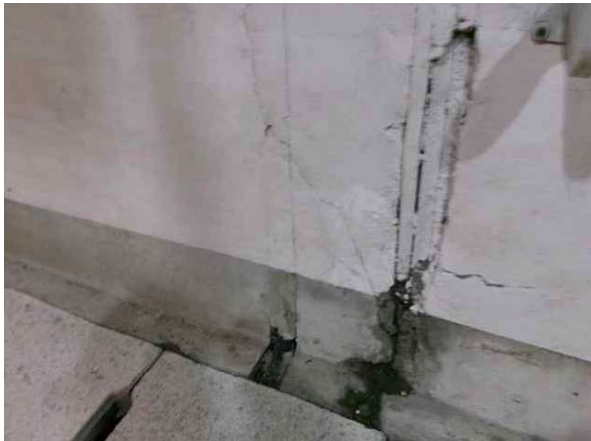
| 위치 | 측벽부 S1~32 | 방향 | - | 위치 | 측벽부 S1~32 | 방향 | - |

| 내용 | 망상균열 (161.00㎡ / 18EA) | | | 내용 | 콘크리트 들뜸 (0.15㎡ / 2EA) | | |

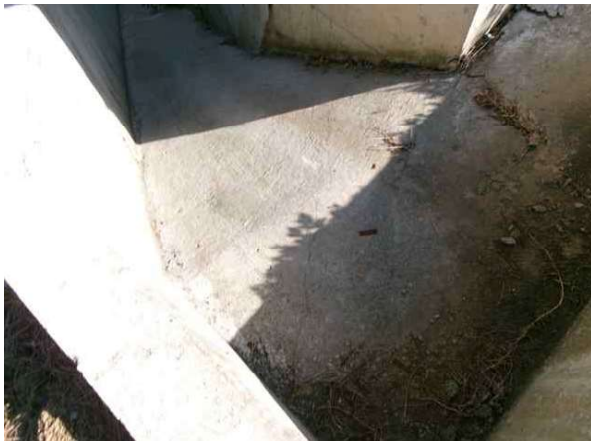
| 위치 | 갱문 시.중점 | 방향 | - | 위치 | 갱문 중점 | 방향 | - |

| 내용 | 균열(0.3mm미만) (4.00m / 2EA) | | | 내용 | 배수로 균열(0.3mm이상) (3.00m / 1EA) | | |

| 구분 | 손상 내용 | 단위 | 물량 | 개소 | 보수방안 | 우선순위 |
|---|---|---|---|---|---|---|
| | 배수로<br>균열(cw=0.3mm이상) | m | 3.0 | 1 | 주입보수 | 하자 |

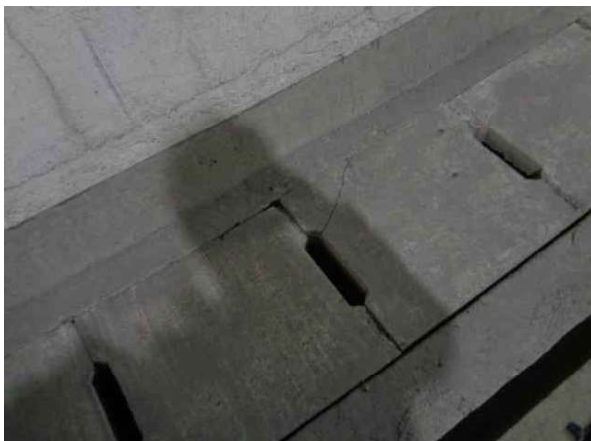
| 위치 | 갱문 중점 | 방향 | - | 위치 | 공동구 S5~8 | 방향 | - |

| 내용 | 배수로 균열(0.5mm이상) (1.00m / 1EA) | | | 내용 | 덮개 파손, 박락 (2EA) | | |

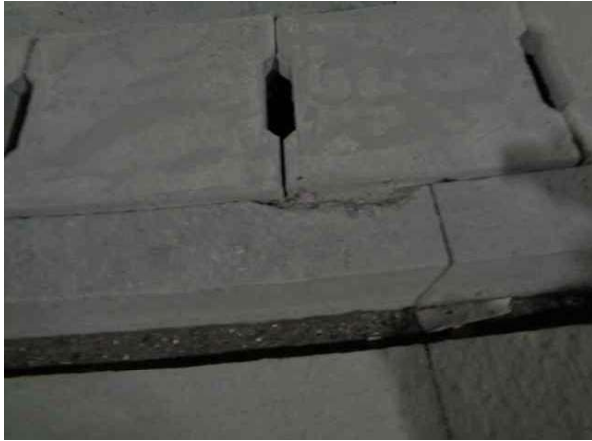
| 위치 | 공동구 S13 | 방향 | - | 위치 | 부대시설 S9~12 포장부 | 방향 | - |

| 내용 | 박락 (0.03m <sup>2</sup> / 1EA) | | | 내용 | 들뜸 (0.02m <sup>2</sup> / 1EA) | | |

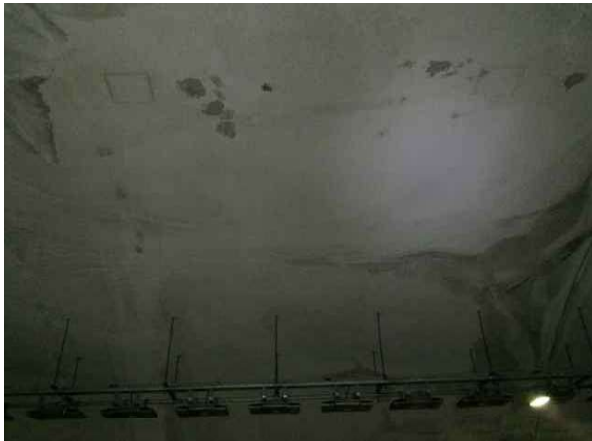
| 위치 | 천단부 S1~4 | 방향 | - | 위치 | 천단부 S5~20 | 방향 | - |

| 내용 | 균열(0.3mm미만) (9.00m / 1EA) | | | 내용 | 균열(0.3mm이상) (77.00m / 9EA) | | |

| 구분 | 손상 내용 | 단위 | 물량 | 개소 | 보수방안 | 우선순위 |
|---|---|---|---|---|---|---|
| 라이닝<br>천단부 | 균열(cw=0.3mm미만) | m | 9.0 | 1 | 표면보수 | 하자 |

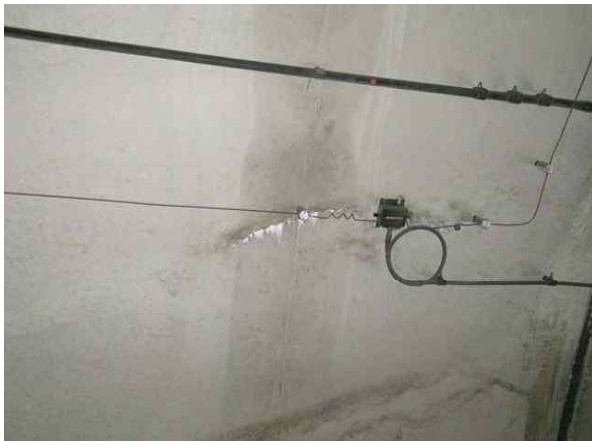
| 위치 | 천단부 S1~4 | 방향 | - | 위치 | 천단부 S1~28 | 방향 | - |

| 내용 | 백태, 누수흔적 (0.63㎡ / 5EA) | | | 내용 | 조인트부 들뜸, 재들뜸, 박락 (0.65㎡ / 11EA) | | |

| 구분 | 손상 내용 | 단위 | 물량 | 개소 | 보수방안 | 우선순위 |
|---|---|---|---|---|---|---|
| | 백태, 누수흔적 | m <sup>2</sup> | 0.63 | 5 | 표면보수 | 하자 |

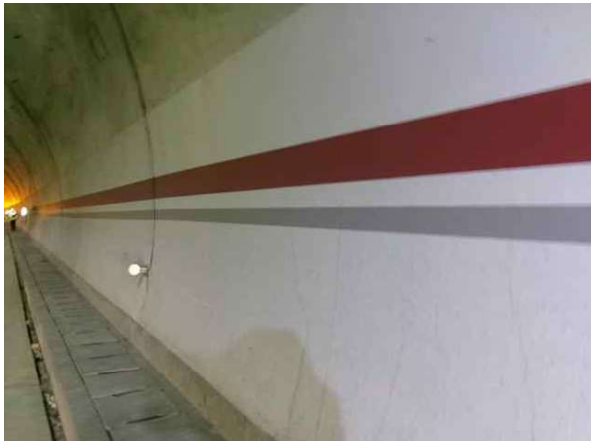
| 위치 | 측벽부 S13~16 | 방향 | - | 위치 | 측벽부 S1~28 | 방향 | - |

| 내용 | 균열(0.3mm이상) (3.00m / 1EA) | | | 내용 | 망상균열 (594.00m <sup>2</sup> / 33EA) | | |

| 구분 | 손상 내용 | 단위 | 물량 | 개소 | 보수방안 | 우선순위 |
|---|---|---|---|---|---|---|
| | 망상균열 | m <sup>2</sup> | 594.0 | 33 | 표면보수 | 하자 |

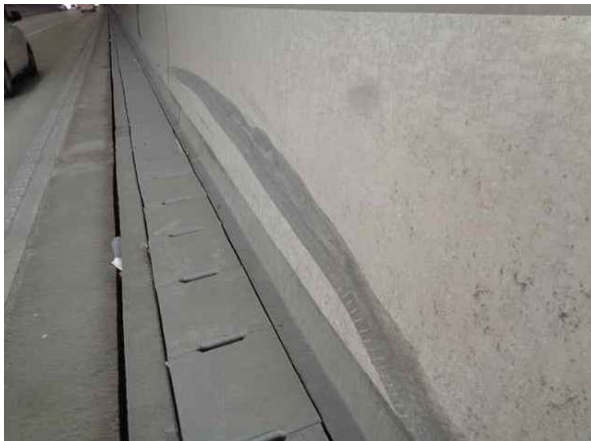
| 위치 | 측벽부 S25~28 | 방향 | - | 위치 | 측벽부 S1~4 | 방향 | - |

| 내용 | 백태 (0.05m <sup>2</sup> / 1EA) | | | 내용 | 긁힘 (1.20m <sup>2</sup> / 1EA) | | |

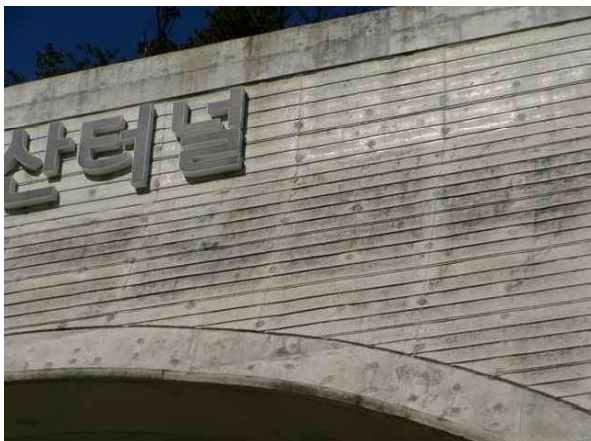
| 위치 | 측벽부 S25~28 | 방향 | - | 위치 | 갯문 시.종점 | 방향 | - |

| 내용 | 누수(스며있음) (2EA) | | | 내용 | 균열(0.3mm미만) (6.00m / 3EA) | | |

| 구분 | 손상 내용 | 단위 | 물량 | 개소 | 보수방안 | 우선순위 |
|---|---|---|---|---|---|---|
| 갱문 | 균열(cw=0.3mm미만) | m | 6.0 | 3 | 표면보수 | 하자 |

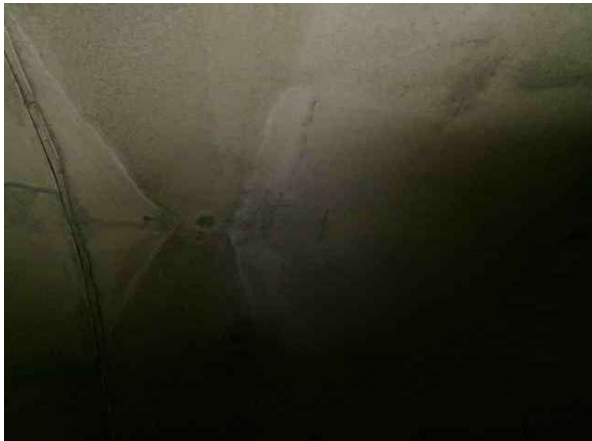
| 위치 | 천단부 S17~20 | 방향 | - | 위치 | 천단부 S5~8 | 방향 | - |

| 내용 | 균열(0.3mm미만) (5.00m / 1EA) | | | 내용 | 균열(0.3mm이상) (9.00m / 1EA) | | |

| 구분 | 손상 내용 | 단위 | 물량 | 개소 | 보수방안 | 우선순위 |
|---|---|---|---|---|---|---|
| 라이닝<br>천단부 | 균열(cw=0.3mm미만) | m | 5.0 | 1 | 표면보수 | 하자 |

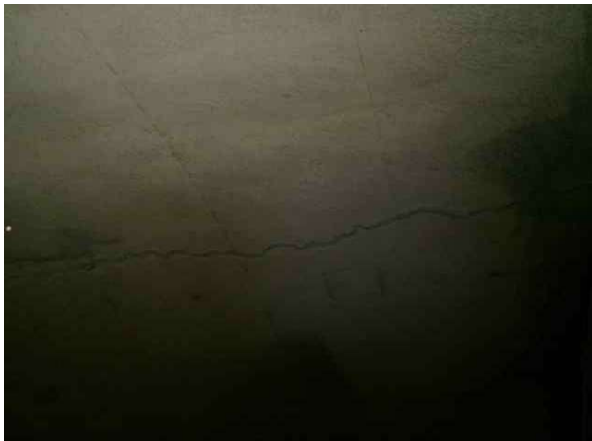
| 위치 | 천단부 S17~24 | 방향 | - | 위치 | 천단부 S5~32 | 방향 | - |

| 내용 | 재균열(0.3mm미만) (36.00m / 4EA) | | | 내용 | 재균열(0.3mm이상) (157.00m / 19EA) | | |

| 구분 | 손상 내용 | 단위 | 물량 | 개소 | 보수방안 | 우선순위 |
|---|---|---|---|---|---|---|
| | 재균열(cw=0.3mm미만) | m | 36.0 | 4 | 표면보수 | 하자 |

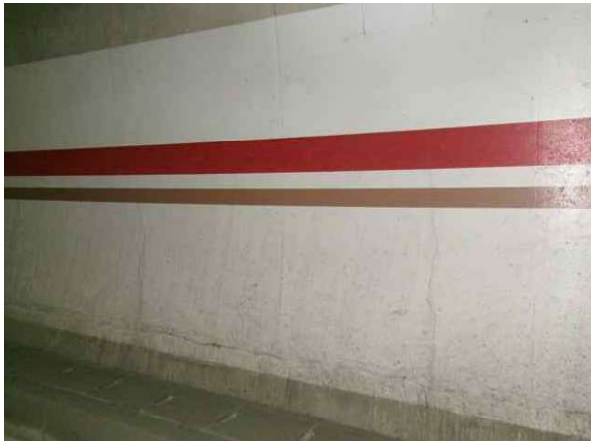
| 위치 | 천단부 S1~4 | 방향 | - | 위치 | 측벽부 S5~28 | 방향 | - |

| 내용 | 백태, 균열부백태 (0.45m <sup>2</sup> / 3EA) | | | 내용 | 균열(0.3mm미만) (24.50m / 13EA) | | |

| 구분 | 손상 내용 | 단위 | 물량 | 개소 | 보수방안 | 우선순위 |
|---|---|---|---|---|---|---|
| 라이닝<br>측벽부 | 균열(cw=0.3mm미만) | m | 24.5 | 13 | 표면보수 | 하자 |

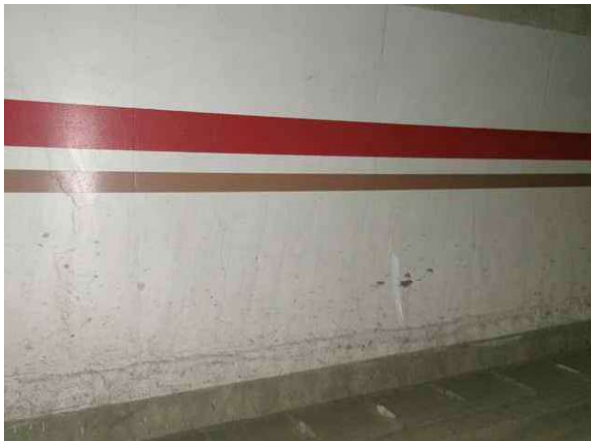
| 위치 | 측벽부 S25~28 | 방향 | - | 위치 | 측벽부 S1~32 | 방향 | - |

| 내용 | 균열(0.3mm이상) (2.00m / 1EA) | | | 내용 | 망상균열 (356.50m <sup>2</sup> / 24EA) | | |

| 구분 | 손상 내용 | 단위 | 물량 | 개소 | 보수방안 | 우선순위 |
|---|---|---|---|---|---|---|
| | 망상균열 | m <sup>2</sup> | 356.5 | 24 | 표면보수 | 하자 |

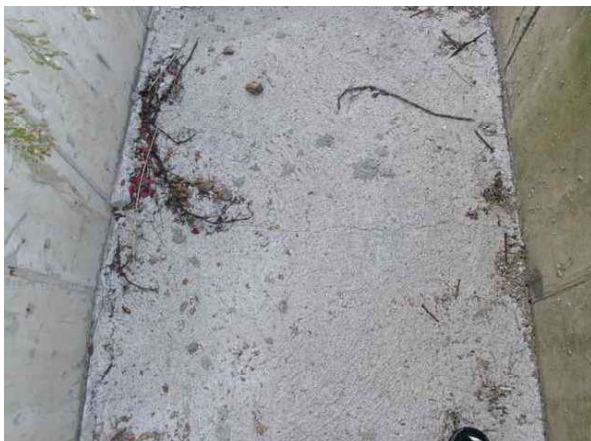
| 위치 | 측벽부 S1~4 | 방향 | - | 위치 | 갱문 종점 | 방향 | - |

| 내용 | 누수(스며있음) (1EA) | | | 내용 | 균열(0.3mm미만) (1.00m / 1EA) | | |

| 구분 | 손상 내용 | 단위 | 물량 | 개소 | 보수방안 | 우선순위 |
|---|---|---|---|---|---|---|
| 갱문 | 균열(cw=0.3mm미만) | m | 1.0 | 1 | 표면보수 | 하자 |

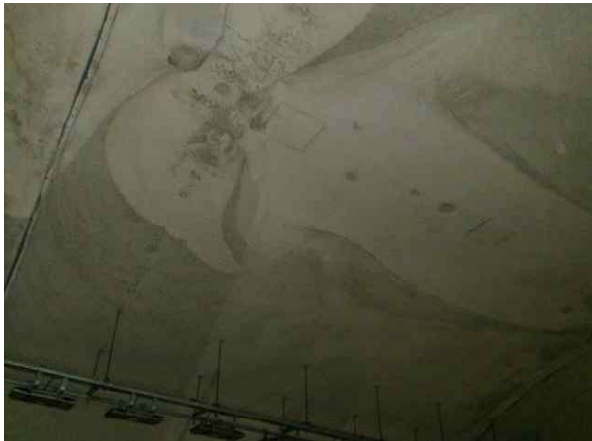
| 위치 | 천단부 S13~16 | 방향 | - | 위치 | 천단부 S9~32 | 방향 | - |

| 내용 | 균열(0.3mm이상) (22.00m / 3EA) | | | 내용 | 재균열(0.3mm이상) (90.00m / 10EA) | | |

| 구분 | 손상 내용 | 단위 | 물량 | 개소 | 보수방안 | 우선순위 |
|---|---|---|---|---|---|---|
| 라이닝<br>천단부 | 균열(cw=0.3mm이상) | m | 22.0 | 3 | 주입보수 | 하자 |

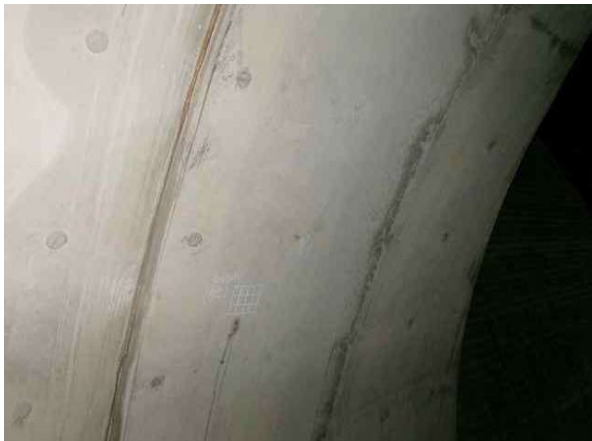
| 위치 | 천단부 S1~4 | 방향 | - | 위치 | 천단부 S1~36 | 방향 | - |

| 내용 | 백태 (0.02㎡ / 1EA) | | | 내용 | 조인트부 들뜸, 재들뜸 (0.94㎡ / 11EA) | | |

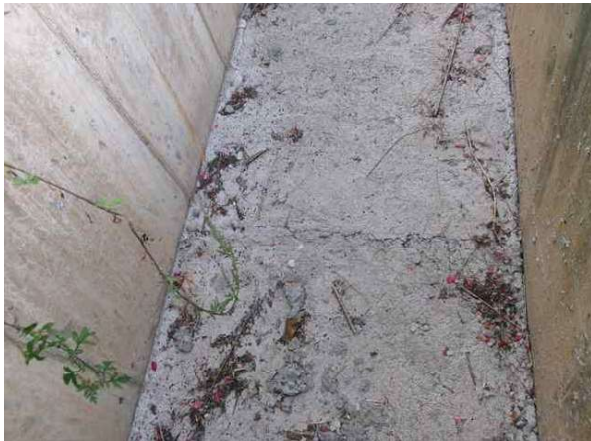
| 위치 | 측벽부 S33~36 | 방향 | - | 위치 | 갱문 종점 | 방향 | - |

| 내용 | 누수흔적 (0.50㎡ / 2EA) | | | 내용 | 균열(0.3mm미만) (1.00m / 1EA) | | |

| 구분 | 손상 내용 | 단위 | 물량 | 개소 | 보수방안 | 우선순위 |
|---|---|---|---|---|---|---|
| 갱문 | 균열(cw=0.3mm미만) | m | 1.0 | 1 | 표면보수 | 하자 |

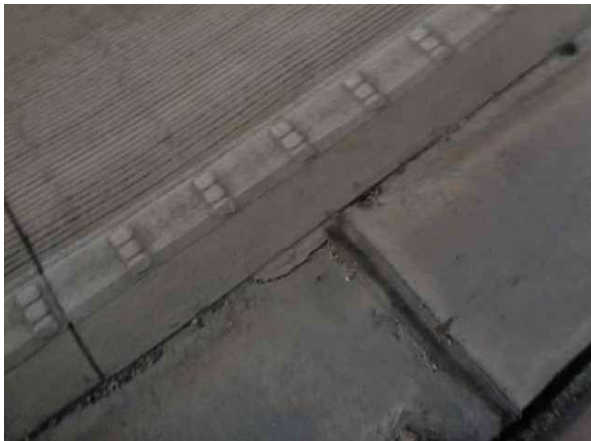
| 위치 | 갱문 시점 | 방향 | - | 위치 | 부대시설 S13~32 포장부 | 방향 | - |

| 내용 | 망상균열 (1.00㎡ / 1EA) | | | 내용 | 파손 (0.08㎡ / 3EA) | | |

| 구분 | 손상 내용 | 단위 | 물량 | 개소 | 보수방안 | 우선순위 |
|---|---|---|---|---|---|---|
| 포장부 | 파손 | m <sup>2</sup> | 0.08 | 3 | 단면보수 | 하자 |

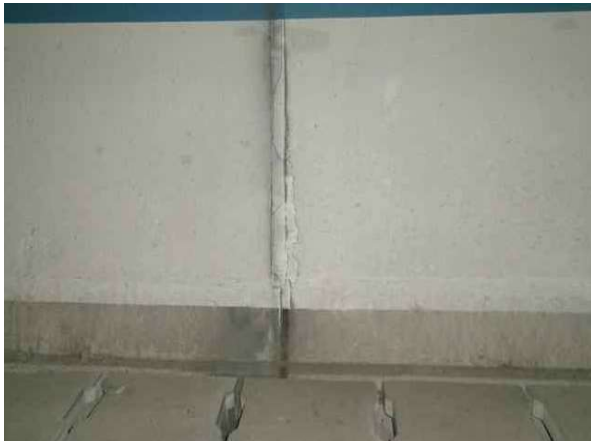
| 위치 | 측벽부 S21~43 | 방향 | - | 위치 | 측벽부 S28~28 | 방향 | - |

| 내용 | 균열(0.3mm미만) (35.00m / 23EA) | | | 내용 | 콘크리트 박리 (0.20m² / 1EA) | | |

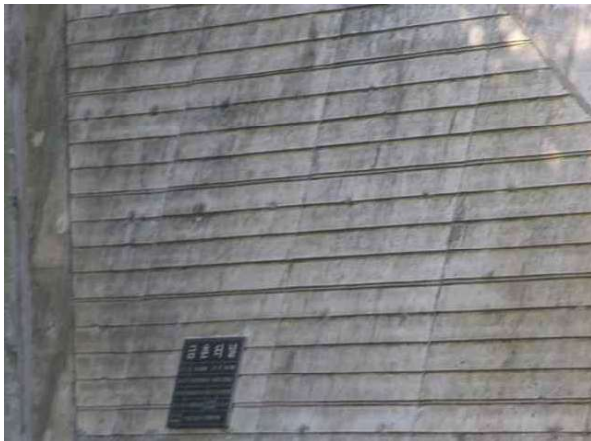
| 위치 | 측벽부 S1~4 | 방향 | - | 위치 | 갱문 종점 | 방향 | - |

| 내용 | 백태 (0.08m² / 1EA) | | | 내용 | 균열(0.3mm이상) (2.20m / 1EA) | | |

| 구분 | 손상 내용 | 단위 | 물량 | 개소 | 보수방안 | 우선순위 |
|---|---|---|---|---|---|---|
| 갯문 | 균열(cw=0.3mm이상) | m | 2.2 | 1 | 주입보수 | 하자 |

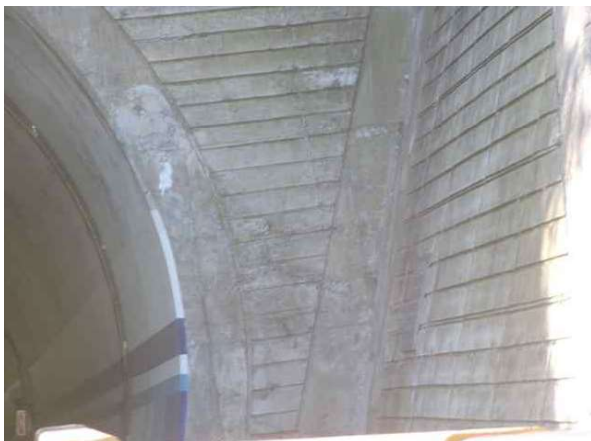
| 위치 | 갱문 시점 | 방향 | - | 위치 | 갱문 종점 | 방향 | - |

| 내용 | 망상균열 (1.20m² / 2EA) | | | 내용 | 재료분리 (1.44m² / 1EA) | | |

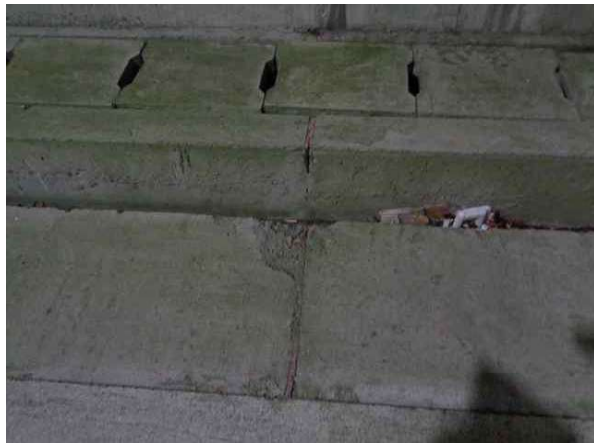
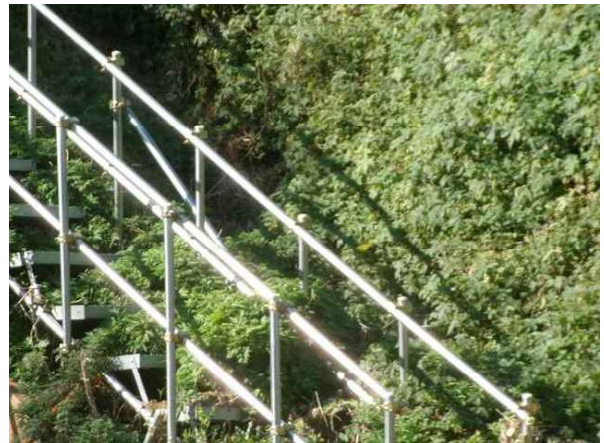
| 위치 | 부대시설 S41~43 포장부 | 방향 | - |

| 내용 | 포장 파손 (0.04m <sup>2</sup> / 1EA) | | |

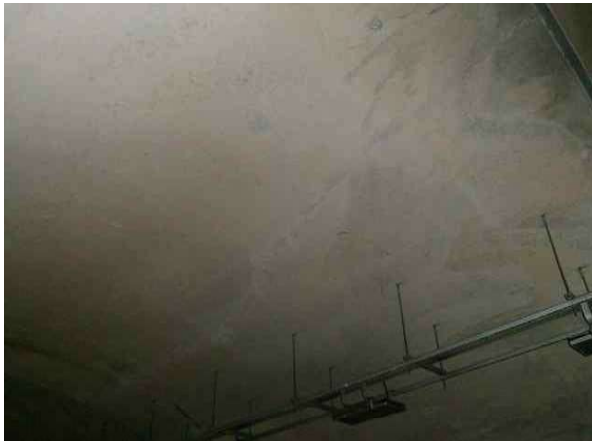
| 위치 | 천단부 S13~16 | 방향 | - | 위치 | 천단부 S5~44 | 방향 | - |

| 내용 | 균열(0.3mm미만) (18.50m / 3EA) | | | 내용 | 균열(0.3mm이상) (27.00m / 3EA) | | |

| 구분 | 손상 내용 | 단위 | 물량 | 개소 | 보수방안 | 우선순위 |
|---|---|---|---|---|---|---|
| 라이닝<br>천단부 | 균열(cw=0.3mm미만) | m | 18.5 | 3 | 표면보수 | 하자 |

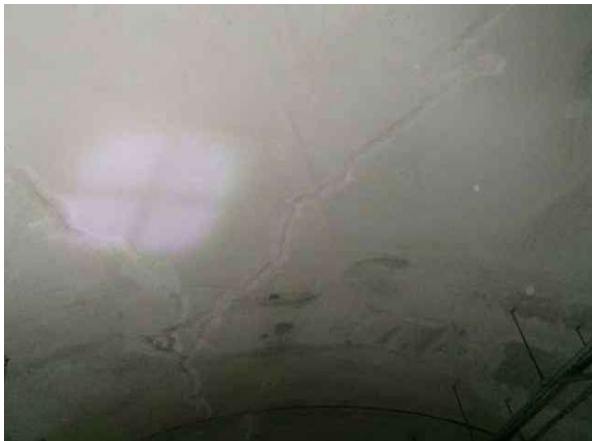
| 위치 | 천단부 S41~44 | 방향 | - | 위치 | 천단부 S13~40 | 방향 | - |

| 내용 | 재균열(0.3mm미만) (9.00m / 1EA) | | | 내용 | 재균열(0.3mm이상) (54.00m / 6EA) | | |

| 구분 | 손상 내용 | 단위 | 물량 | 개소 | 보수방안 | 우선순위 |
|---|---|---|---|---|---|---|
| | 재균열(cw=0.3mm미만) | m | 9.0 | 1 | 표면보수 | 하자 |

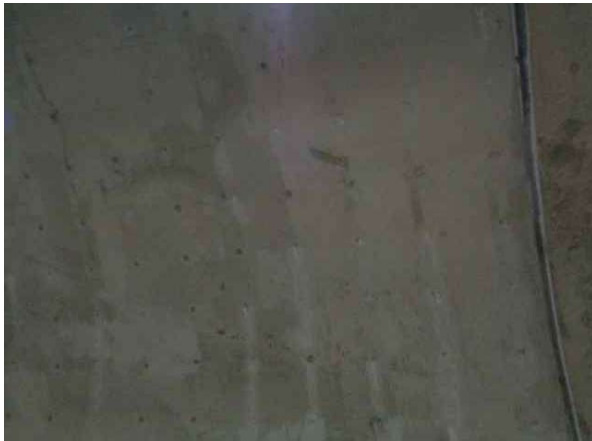
| 내용 | 백태 (0.14m <sup>2</sup> / 14EA) | | | 내용 | 파손 (0.08m <sup>2</sup> / 2EA) | | |

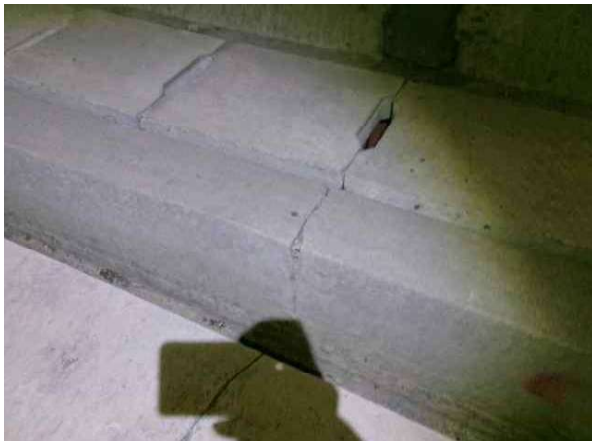
| 위치 | 공동구 S | 방향 | - | 위치 | 공동구 S13~16 | 방향 | - |

| 내용 | 균열(0.3mm미만) (0.50m / 1EA) | | | 내용 | 들뜸 (0.10m <sup>2</sup> / 1EA) | | |

| 구분 | 손상 내용 | 단위 | 물량 | 개소 | 보수방안 | 우선순위 |
|---|---|---|---|---|---|---|
| 공동구 | 균열(cw=0.3mm미만) | m | 0.5 | 1 | 표면보수 | 하자 |

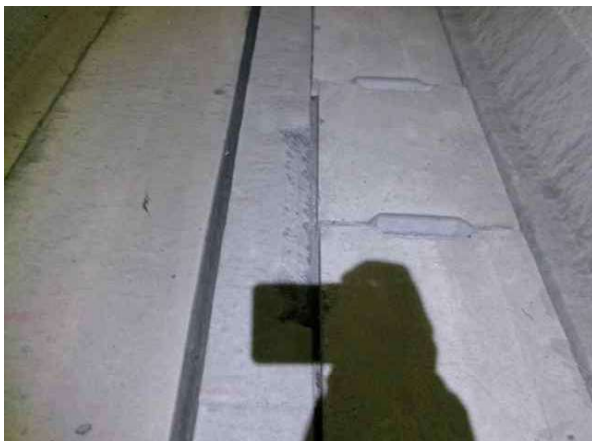
| 위치 | 공동구 S37~40 | 방향 | - | 위치 | 공동구 S37~40 | 방향 | - |

| 내용 | 파손 (0.05m <sup>2</sup> / 1EA) | | | 내용 | 덮개 파손 (2EA) | | |

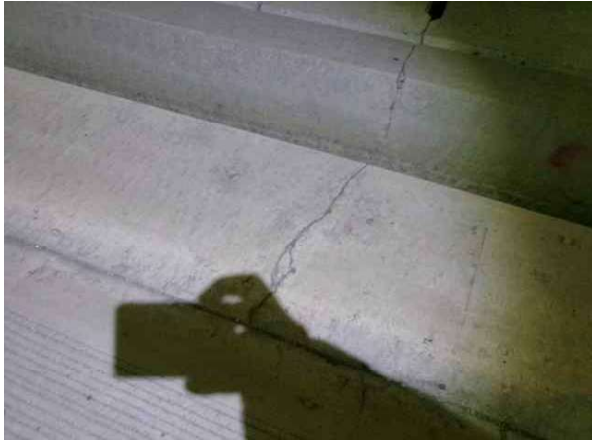
| 위치 | 부대시설 S17~44 포장부 | 방향 | - | 위치 | 부대시설 S1~4 포장부 | 방향 | - |

| 내용 | 균열 (1.50m / 3EA) | | | 내용 | 파손 (0.02m <sup>2</sup> / 1EA) | | |

| 구분 | 손상 내용 | 단위 | 물량 | 개소 | 보수방안 | 우선순위 |
|---|---|---|---|---|---|---|
| 포장부 | 균열 | m | 1.5 | 3 | 주입보수 | 하자 |
