## **제4장 보강토옹벽**

### **[지선 STA.0+321~0+680]**

## 제4장 보강토옹벽(지선 STA.0+321~0+680)

보강토옹벽(지선 STA.0+321~0+680)은 연직최고높이 9.6m, 총 연장 355.0m의 보강토 옹벽으로 행정구역상 경기도 고양시 덕양구 현천동 대덕로101번길 16 인근에 위치하고 있으며, 고속국도 17호선(서울문산고속도로)에 시공되어 있다.

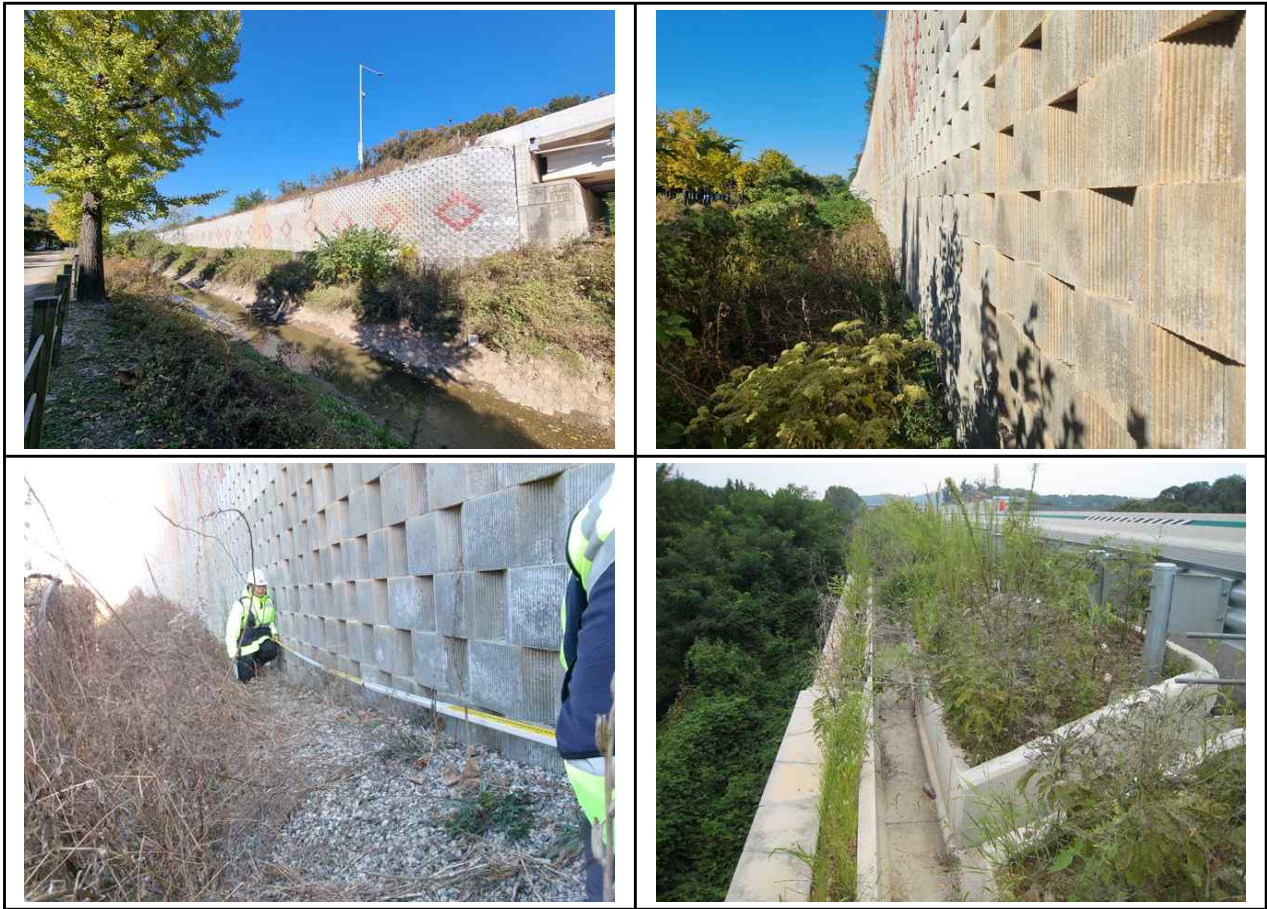
【그림 4.10】 외관조사 전경

| 구분 | | 현장조사 결과 | 비고 |
|---|---|---|---|
| | 전면부 | <ul style="list-style-type: none"> <li>• 옹벽은 1단으로 구성되어 있으며, 블록의 상태는 전반적으로 양호한 상태이나 시공미흡 등에 의한 국부적인 블록 균열 및 박리가 종점부에 배면 토사유실이 발생하였고 보수가 요구된다.</li> <li>• 금회 계측결과를 전차와 비교 시 옹벽의 활동, 전도, 침하 등의 변위는 없는 것으로 판단됨</li> </ul> | |

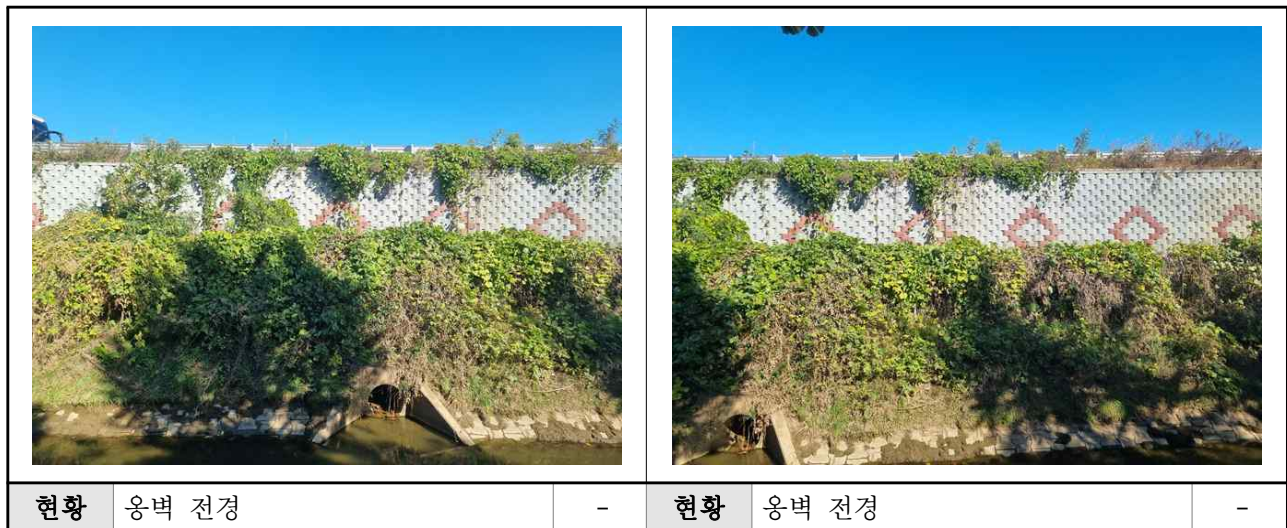
【사진 4.2】 대상옹벽 전경

옹벽에 대한 외관조사 결과 전반적으로 양호한 상태로 조사되었으나, 일부 구간 블록 균열 및 박리가 종점부 옹벽 배면 유실이 조사되었다.
