## **제5장 보강토옹벽**

### **[설문2육교,STA.0+085~0+230]**

## 제5장 보강토옹벽(설문2육교, STA.0+085~0+230)

보강토옹벽(설문2육교, STA.0+085~0+230)은 연직최고높이 17.5m, 총 연장 155.0m의 보강토 옹벽으로 행정구역상 경기도 고양시 일산동구 설문동 산 159-4 인근에 위치하고 있으며, 고속국도 17호선(서울문산고속도로)에 시공되어 있다.

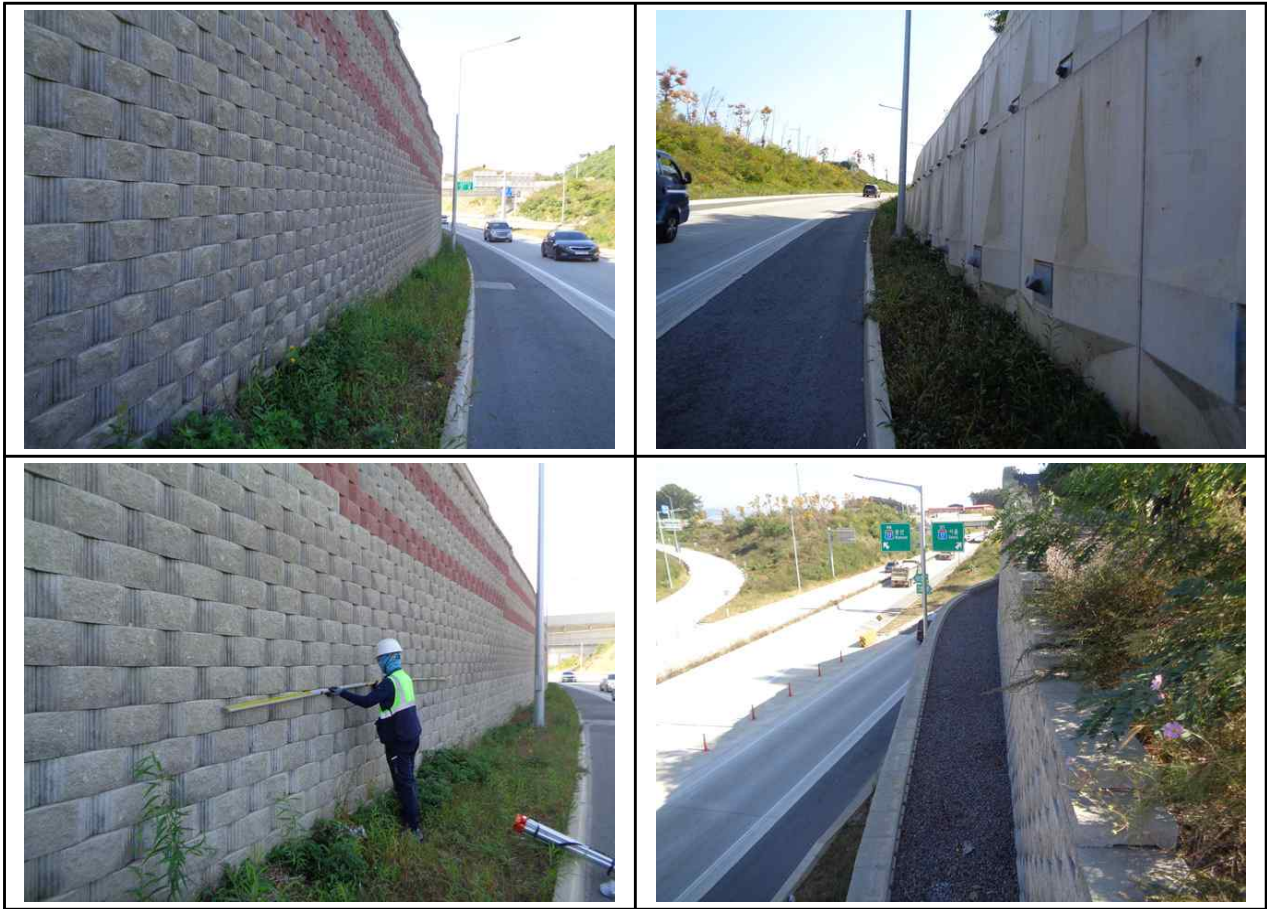
【그림 5.9】 외관조사 전경

| 구분 | | 현장조사 결과 | 비고 |
|---|---|---|---|
| 옹벽 | 지반, 기초부 | • 옹벽 기초는 지반에 매립되어 있어 육안점검이 불가능한 상태이며, 기초 상부 지반의 점검결과, 지반의 침하, 활동 등의 손상 및 변위는 없는 양호한 상태임, 국부적인 세굴이 조사됨 | |

외관조사 결과, 지반의 침하, 활동 등의 손상 및 변위는 없는 양호한 상태로 조사되었고, 국부적인 세굴이 확인되었다.

| 구분 | 중점유지관리 항목 | |
|---|---|---|
| 종합<br>의견 | • 발생한 세굴은 시공미흡, 우수유입에 의한 손상으로 판단되며, 본 손상에 대하여 채움 등의 적절한 보수를 실시하고 재손상 발생여부를 확인하는 유지관리가 필요 | |

- 일부구간에서 발생한 세굴은 해당 시설물의 사용성에 문제는 없는 상태이나 발생한 손상에 대하여 채움 및 마감 등의 적절한 보수를 실시하고 주기적인 점검을 통한 신규손상 및 재손상의 발생 여부를 확인하는 등의 유지관리가 필요하다고 판단된다.

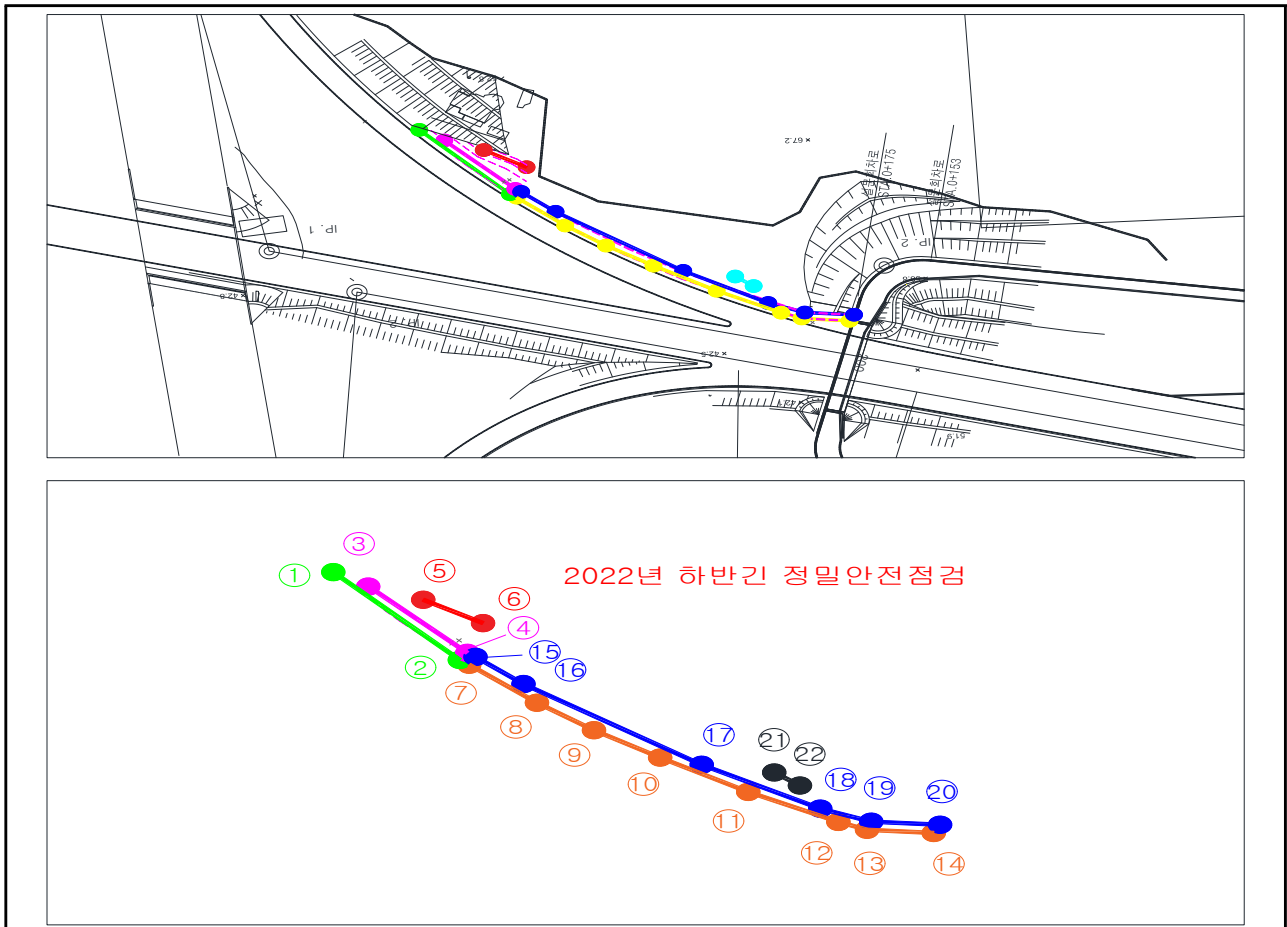
【그림 5.12】 계획선형 측량 현황

옹벽의 계획선형은 대상 시설물의 정확한 단면 및 시공상태, 손상(결함)의 정도 및 진행성 여부를 판단하고, 기울기는 시설물의 진행성 변형 및 변위, 단차 등의 결함 발생여부 평가하기 위하여 광파기를 이용한 측량을 실시하였으며, 그 결과는 아래와 같다.
