## **제6장 보강토옹벽 (U-블록 STA.11+092~11+193)**

## 제6장 보강토응벽(U-II블록 STA.11+092~11+193)

보강토응벽(U-II블록 STA.11+092~11+193)은 연직최고높이 9.6m, 총 연장 116.0m의 보강토 응벽으로 행정구역상 경기도 고양시 덕양구 원당동 산 101-7 인근에 위치하고 있으며, 고속국도 17호선(서울문산고속도로)에 시공되어 있다.

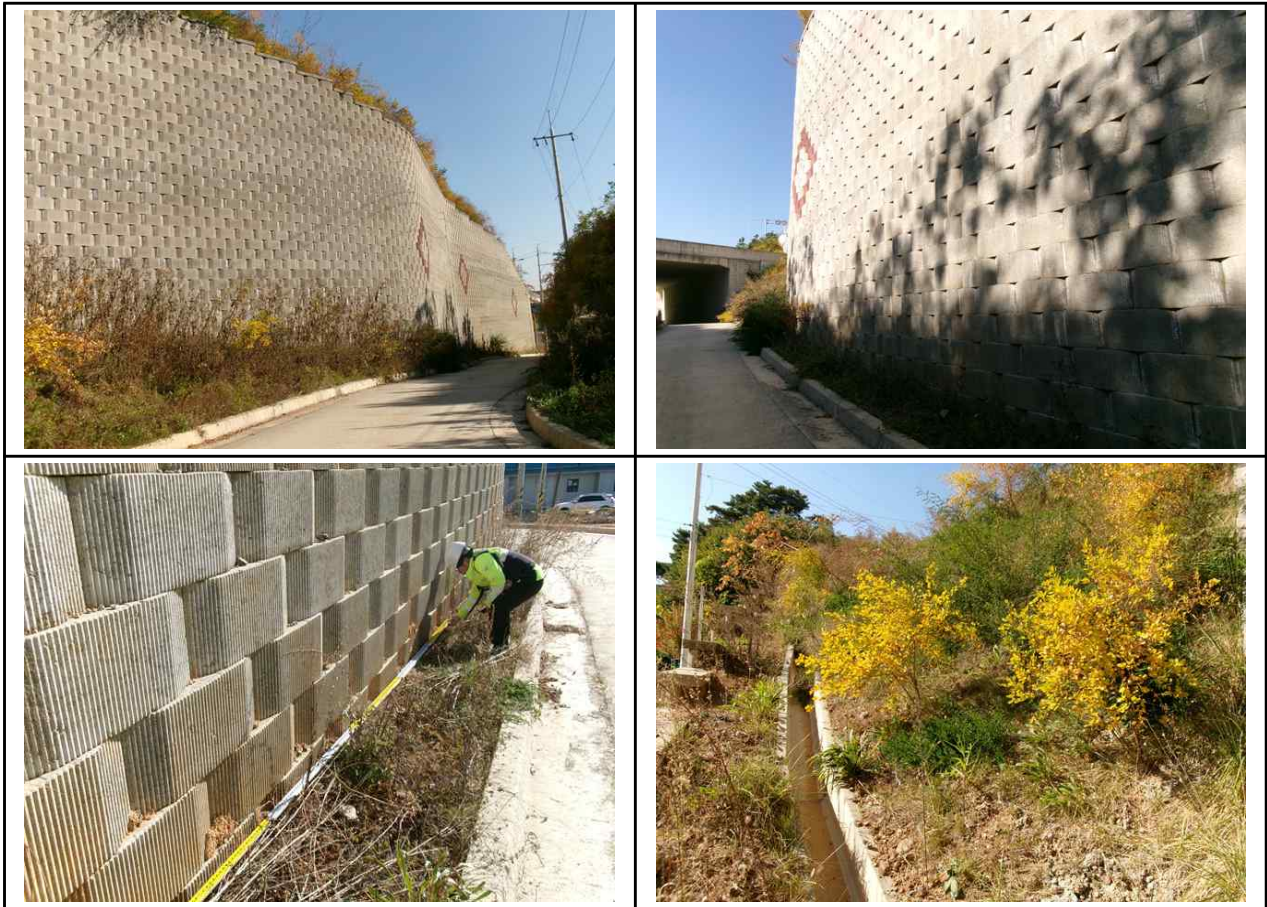
【그림 6.10】 외관조사 전경

| 구분 | | 현장조사 결과 | 비고 |
|---|---|---|---|
| 옹벽 | 지반,<br>기초부 | <ul style="list-style-type: none"> <li>• 옹벽 기초는 지반에 매립되어 있어 육안점검이 불가능한 상태이며, 기초 상부 지반의 점검결과, 지반의 침하, 세굴, 활동 등의 손상 및 변위는 없는 양호한 상태임</li> </ul> | |
| | 전면부 | <ul style="list-style-type: none"> <li>• 옹벽은 1단으로 구성되어 있으며, 블록의 상태는 전반적으로 양호한 상태이나 시공미흡 등에 의한 국부적인 블록 균열이 발생됨</li> <li>• 금회 계측결과를 전차와 비교 시 옹벽의 활동, 전도, 침하 등의 변위는 없는 것으로 판단됨</li> </ul> | |
| | 상부지반 | <ul style="list-style-type: none"> <li>• 옹벽 상부는 고속도로 본선으로 아스콘 포장 시공된 상태로 손상이 없는 양호한 상태로 조사됨</li> </ul> | |

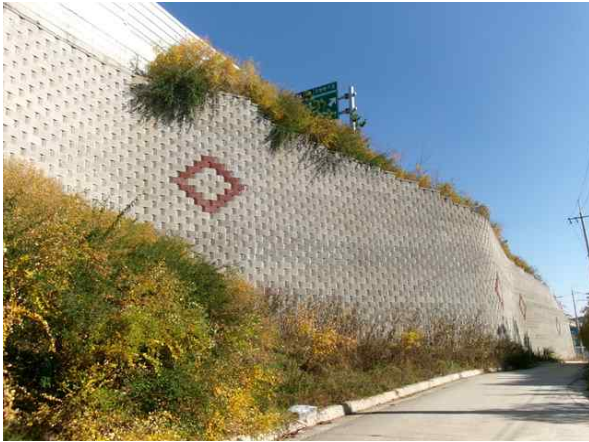
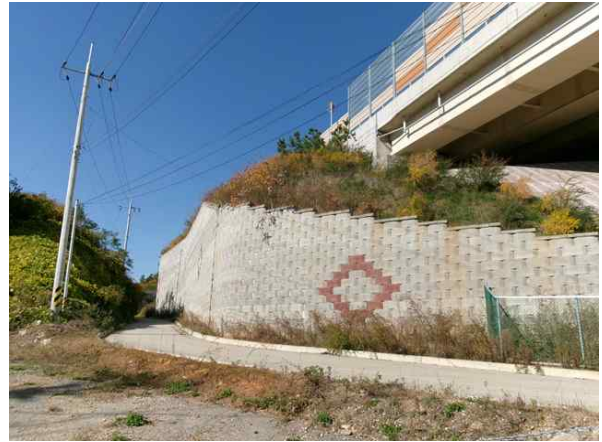
【사진 6.2】 대상옹벽 전경

- 대상 시설물은 2020년에 준공된 블럭식 보강토 옹벽(1단)으로서 총연장 116.0m, 높이 9.6m의 2종 시설물이다.
- 옹벽 전면부는 지방도가 위치하고 있으며, 상부는 고속도로 본선이 위치하고 있다.

옹벽에 대한 외관조사 결과 전반적으로 양호한 상태로 조사되었으나, 일부 구간 블록 균열이 조사되었다.

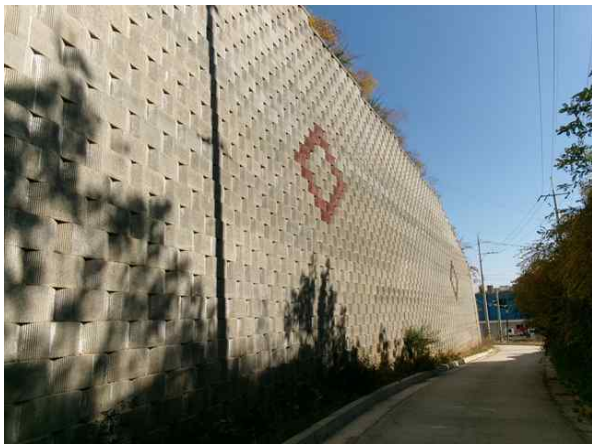
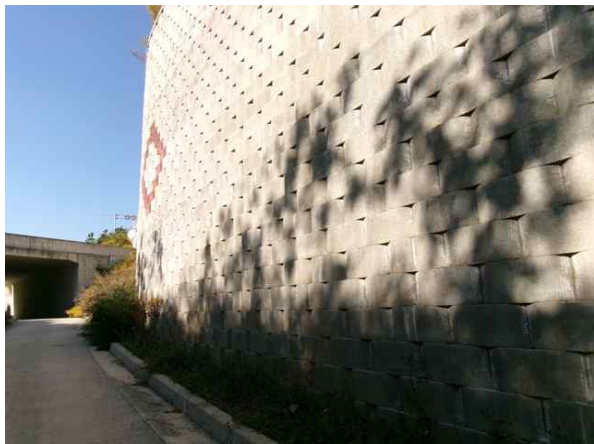
【사진 6.4】 지반 및 기초부 현황

- 옹벽 기초는 지반에 매립되어 있어 육안점검이 불가능한 상태이며, 기초상부 지반의 경우 비포장 상태로 침하, 유실 등에 대해 면밀한 조사를 실시하였다.

외관조사 결과, 지반의 침하, 세굴, 활동 등의 손상 및 변위는 없는 양호한 상태로 조사되었다.

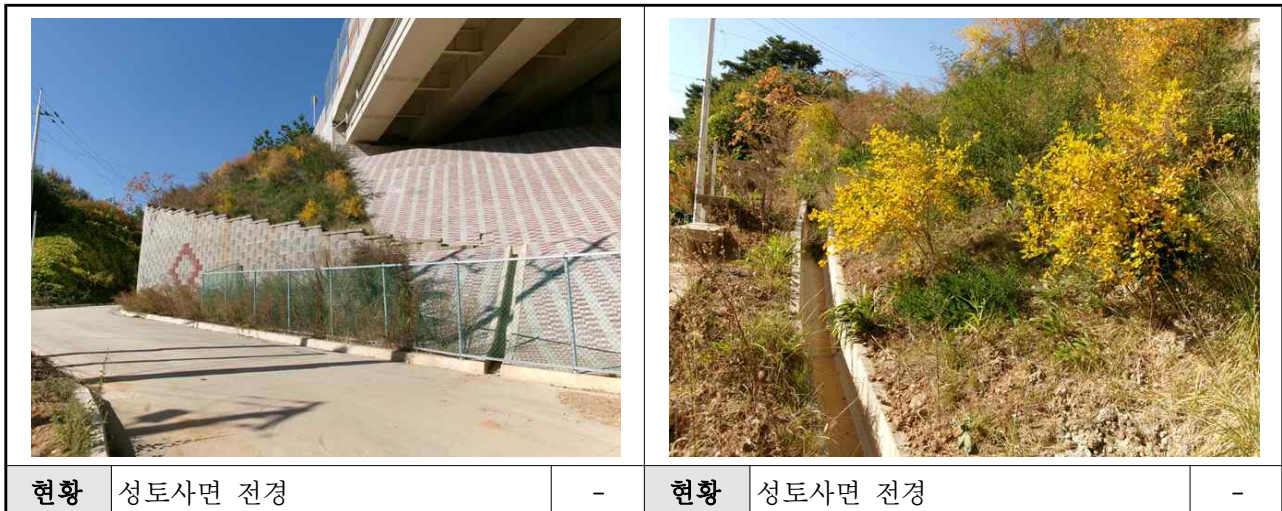
【사진 6.5】 옹벽 상단부 현황

- 옹벽 상부는 성토사면 및 고속도로 본선이 위치하고 있으며, 아스콘+콘크리트 포장이 시공된 상태이다.

옹벽 상부 점검결과, 옹벽의 침하, 활동, 전도 등 변위 발생으로 인한 손상징후는 조사되지 않은 양호한 상태로 조사되었다.

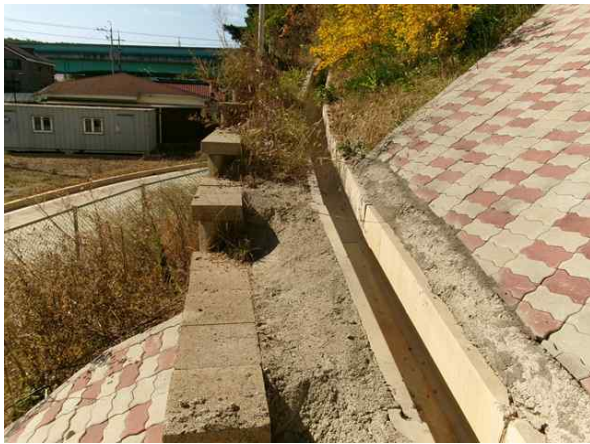
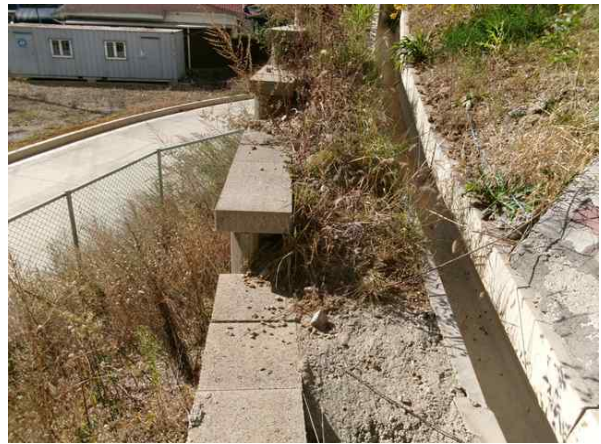
【사진 6.6】 배수시설 현황

- 옹벽 상부 배수시설은 U형 배수로가 시공된 상태이다.
