## **제7장 판넬식옹벽 [STA.24+249~24+392]**

## 제7장 판넬식 옹벽(STA.24+249~24+392)

판넬식 옹벽(STA.24+249~24+392)는 연직최고높이 15.0m, 총 연장 143.6m의 판넬식 보강토 옹벽으로 행정구역상 경기도 파주시 월롱면 영태리 산 120-3 인근에 위치하고 있으며, 고속국도 17호선(서울문산고속도로)에 시공되어 있다.

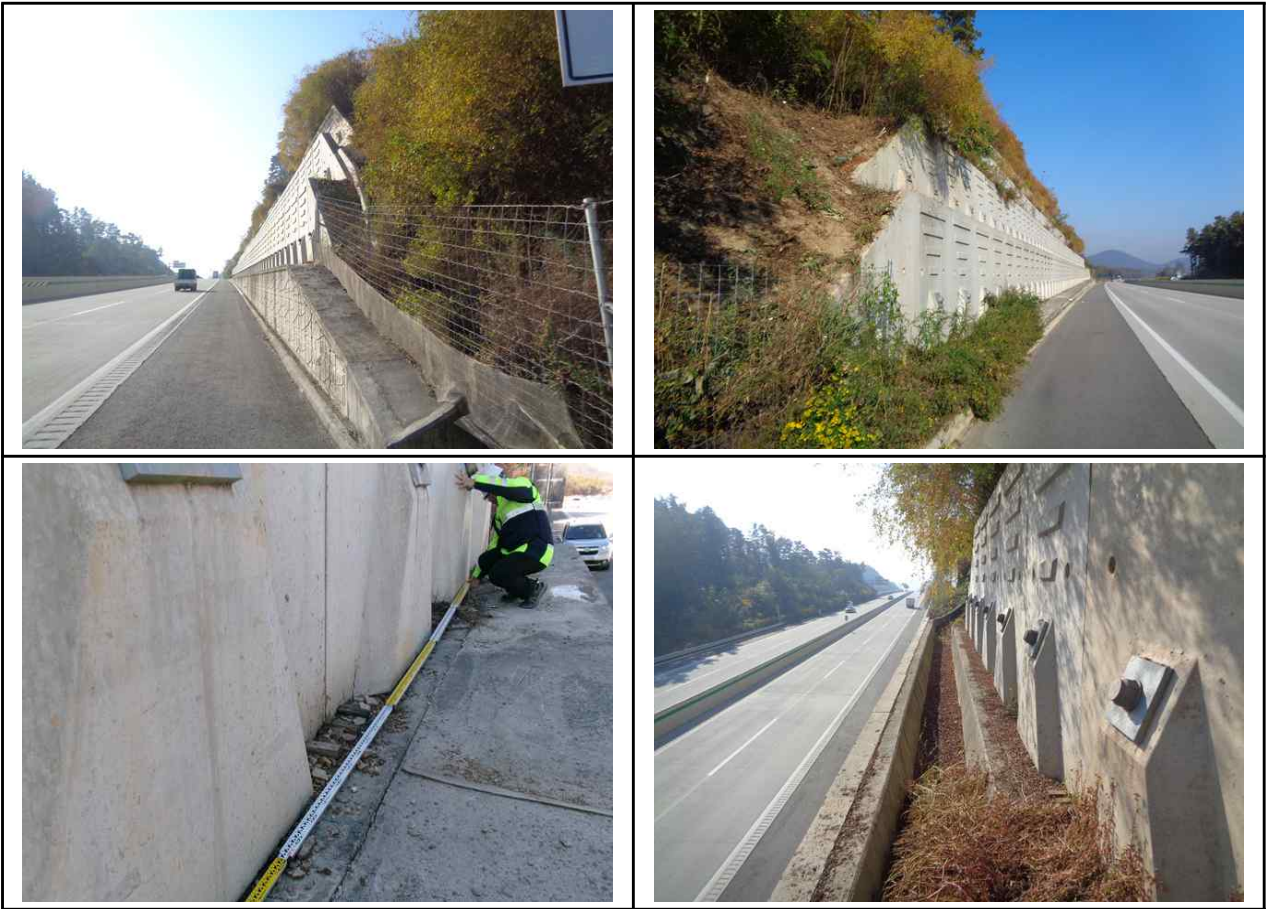
【그림 7.9】 외관조사 전경

| 구분 | | 현장조사 결과 | 비고 |
|---|---|---|---|
| | 전면부 | <ul style="list-style-type: none"> <li>• 옹벽은 5단으로 구성되어 있으며, 패널의 상태는 전반적으로 양호한 상태이나 앵커캡 누수가 발생하였고 주의관찰이 요구된다.</li> <li>• 금회 계측결과를 전차와 비교 시 옹벽의 활동, 전도, 침하 등의 변위는 없는 것으로 판단됨</li> </ul> | |

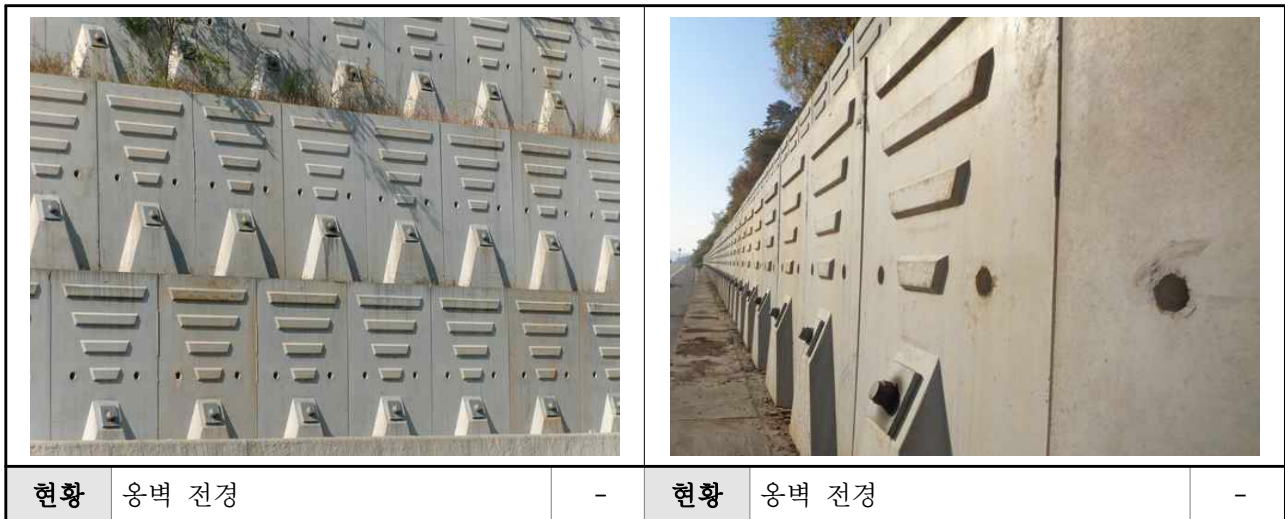
【사진 7.2】 대상옹벽 전경

- 대상 시설물은 2020년에 준공된 패널식 보강토 옹벽(5단)으로서 총연장 143.6m, 높이 15.0m의 2중 시설물이다.
- 옹벽 전면부는 서울문산고속도로 본선이 위치하고 있다.

옹벽에 대한 외관조사 결과 전반적으로 양호한 상태로 조사되었으나, 일부 구간 패널 앵커캡 누수 조사되었다.
