| 손상<br>번호 | 부재명 | 손상내용 | 손상규모 | | | 손상<br>물량 | 단위 | 비고 |

| 관 리 기 관 | 노선명 | 점검기관 | 책임기술자 | 구조물명 | 도면명 | 도면번호 |
|---|---|---|---|---|---|---|
| 서울-춘천 고속도로 주식회사 | 서울춘천고속도로 정밀점검용역(1구간) | (주)하이콘엔지니어링 | 조 병 근 | 미사대교(서울) | 교면포장(S1) | 1 |

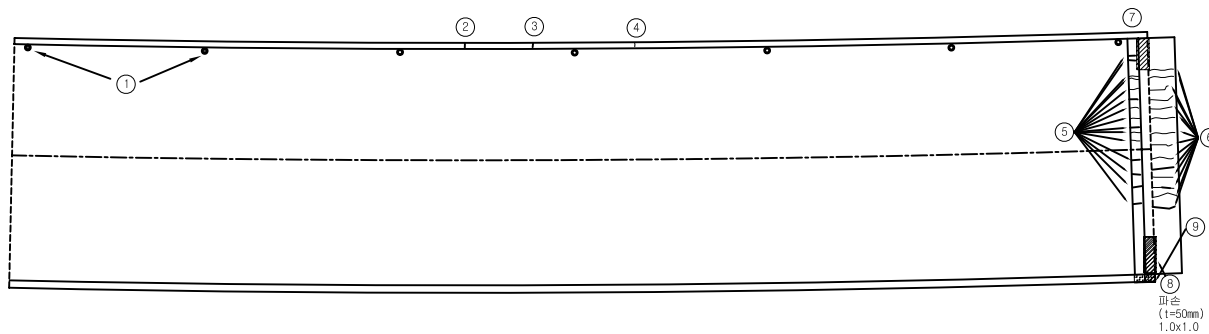
| 관 리 기 관 | 노선명 | 점검기관 | 책임기술자 | 구조물명 | 도면명 | 도면번호 |
|---|---|---|---|---|---|---|
| 서울-춘천 고속도로 주식회사 | 서울춘천고속도로 정밀점검용역(1구간) | (주)하이콘엔지니어링 | 조 병 근 | 미사대교(서울) | 교면포장(S5) | 5 |

| 손상<br>번호 | 부재명 | 손상내용 | 손상규모 | | | 손상<br>물량 | 단위 | 비고 |
|---|---|---|---|---|---|---|---|---|
| 2 | 면석 | 균열(cw=0.2mm) | 0.20 | 0.20 | 1 | 0.20 | m | |
| 3 | 면석 | 균열(cw=0.2mm) | 0.20 | 0.30 | 1 | 0.30 | m | |
| 4 | 면석 | 균열(cw=0.2mm) | 0.20 | 0.20 | 1 | 0.20 | m | |
| 5 | 신축이음 | 균열(cw=0.3mm이상) | 0.30 | 0.90 | 15 | 13.50 | m | 후타제 |
| 6 | 신축이음 | 균열(cw=0.3mm이상) | 0.30 | 0.90 | 14 | 12.60 | m | 후타제 |

파손  
(t=50mm)  
1.0x1.0

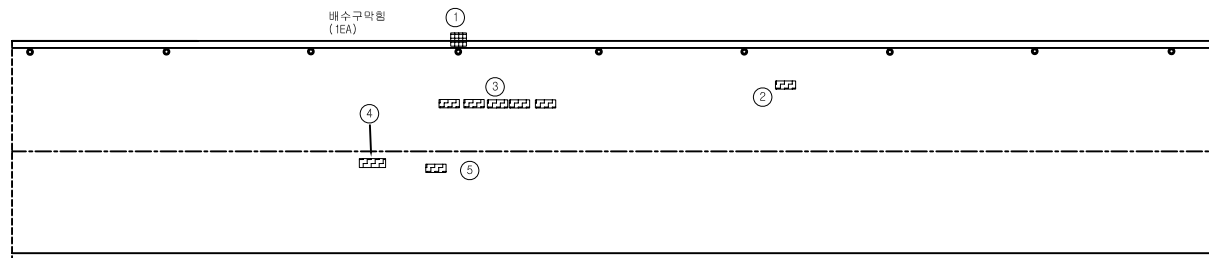
| 관 리 기 관 | 노 선 명 | 점 검 기 관 | 책 임 기 술 자 | 구 조 물 명 | 도 면 명 | 도 면 번 호 |
|---|---|---|---|---|---|---|
| 서울-춘천 고속도로 주식회사 | 서울춘천고속도로 정밀점검용역(1구간) | (주)하이콘엔지니어링 | 조 병 근 | 미사대교(서울) | 교면포장(S6) | 6 |

| 손상<br>번호 | 부재명 | 손상내용 | 손상규모 | | | 손상<br>물량 | 단위 | 비고 |
|---|---|---|---|---|---|---|---|---|
| 2 | 교면포장 | 균열 | 0.10 | 0.30 | 1 | 0.03 | m <sup>2</sup> | |
| 3 | 교면포장 | 균열 | 0.10 | 0.10 | 5 | 0.05 | m <sup>2</sup> | |
| 4 | 교면포장 | 균열 | 0.10 | 0.10 | 1 | 0.01 | m <sup>2</sup> | |
| 5 | 교면포장 | 균열 | 0.10 | 0.40 | 1 | 0.04 | m <sup>2</sup> | |

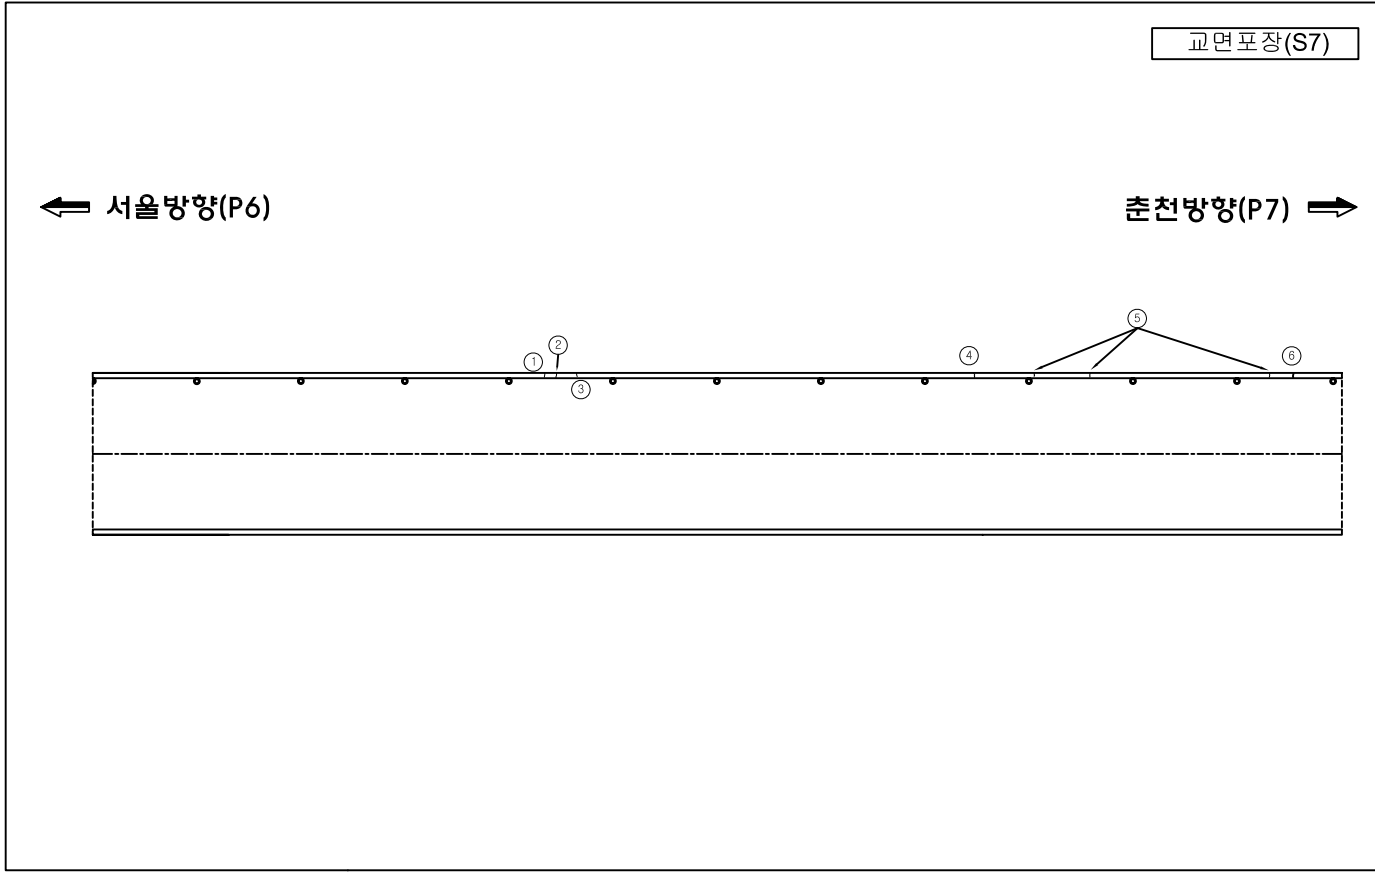
| 관 리 기 관 | 노선명 | 점검기관 | 책임기술자 | 구조물명 | 도면명 | 도면번호 |
|---|---|---|---|---|---|---|
| 서울-춘천 고속도로 주식회사 | 서울춘천고속도로 정밀점검용역(1구간) | (주)하이콘엔지니어링 | 조 병 근 | 미사대교(서울) | 교면포장(S7) | 7 |

| 손상<br>번호 | 부재명 | 손상내용 | 손상규모 | | | 손상<br>수량 | 단위 | 비고 |
|---|---|---|---|---|---|---|---|---|
| 1 | 면석 | 균열(cw=0.2mm) | 0.20 | 1.10 | 1 | 1.10 | m | |
| 2 | 면석 | 균열(cw=0.2mm) | 0.20 | 1.30 | 1 | 1.30 | m | |
| 3 | 면석 | 균열(cw=0.2mm) | 0.20 | 0.50 | 1 | 0.50 | m | |
| 4 | 면석 | 균열(cw=0.3mm이상) | 0.30 | 0.40 | 1 | 0.40 | m | |
| 5 | 면석 | 균열(cw=0.2mm) | 0.20 | 0.30 | 3 | 0.90 | m | |
| 6 | 면석 | 균열(cw=0.3mm이상) | 0.30 | 0.30 | 1 | 0.30 | m | |

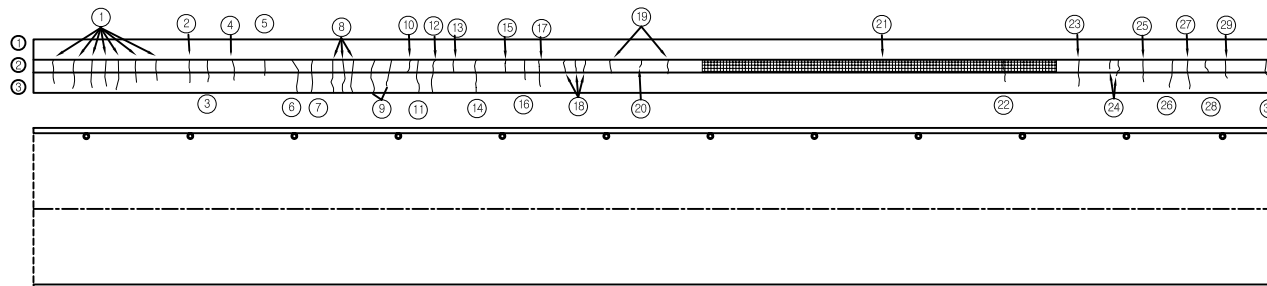
| 관 리 기 관 | 노선명 | 점검기관 | 책임기술자 | 구조물명 | 도면명 | 도면번호 |
|---|---|---|---|---|---|---|
| 서울-춘천 고속도로 주식회사 | 서울춘천고속도로 정밀점검용역(1구간) | (주)하이콘엔지니어링 | 조 병 근 | 미사대교(서울) | 교면포장(S12) | 12 |

| 손상<br>번호 | 부재명 | 손상내용 | 손상규모 | | | 손상<br>물량 | 단위 | 비고 |
|---|---|---|---|---|---|---|---|---|
| 1 | 연석 | 균열(cw=0.2mm) | 0.20 | 1.10 | 7 | 7.70 | m | |
| 2 | 연석 | 균열(cw=0.2mm) | 0.20 | 0.90 | 1 | 0.90 | m | |
| 3 | 연석 | 균열(cw=0.2mm) | 0.20 | 0.80 | 1 | 0.80 | m | |
| 4 | 연석 | 균열(cw=0.2mm) | 0.20 | 0.80 | 1 | 0.80 | m | |
| 5 | 연석 | 균열(cw=0.2mm) | 0.20 | 0.90 | 1 | 0.90 | m | |
| 6 | 연석 | 균열(cw=0.2mm) | 0.20 | 1.10 | 1 | 1.10 | m | |
| 7 | 연석 | 균열(cw=0.2mm) | 0.20 | 0.80 | 1 | 0.80 | m | |
| 8 | 연석 | 균열(cw=0.2mm) | 0.20 | 1.10 | 3 | 3.30 | m | |
| 9 | 연석 | 균열(cw=0.2mm) | 0.20 | 1.10 | 2 | 2.20 | m | |

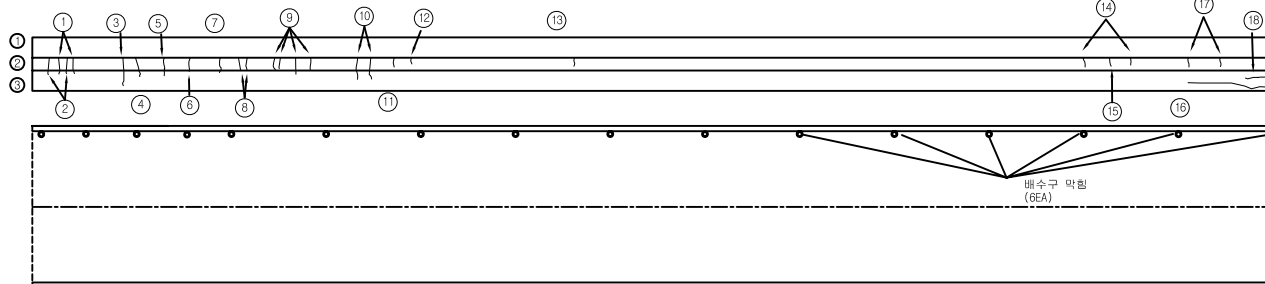
| 손상<br>번호 | 부재명 | 손상내용 | 손상규모 | | 손상<br>물량 | 단위 | 비고 |
|---|---|---|---|---|---|---|---|
| 1 | 연석 | 균열(cw=0.2mm) | 0.20 | 1.10 | 2 | 2.20 | m |
| 2 | 연석 | 균열(cw=0.2mm) | 0.20 | 0.50 | 2 | 1.00 | m |
| 3 | 연석 | 균열(cw=0.2mm) | 0.20 | 1.10 | 1 | 1.10 | m |
| 4 | 연석 | 균열(cw=0.2mm) | 0.20 | 0.80 | 1 | 0.80 | m |
| 5 | 연석 | 균열(cw=0.2mm) | 0.20 | 0.60 | 1 | 0.60 | m |
| 6 | 연석 | 균열(cw=0.2mm) | 0.20 | 1.10 | 1 | 1.10 | m |
| 7 | 연석 | 균열(cw=0.2mm) | 0.20 | 0.50 | 1 | 0.50 | m |
| 8 | 연석 | 균열(cw=0.2mm) | 0.20 | 0.40 | 2 | 0.80 | m |
| 9 | 연석 | 균열(cw=0.2mm) | 0.20 | 0.40 | 4 | 1.60 | m |
| 10 | 연석 | 균열(cw=0.2mm) | 0.20 | 0.80 | 2 | 1.60 | m |

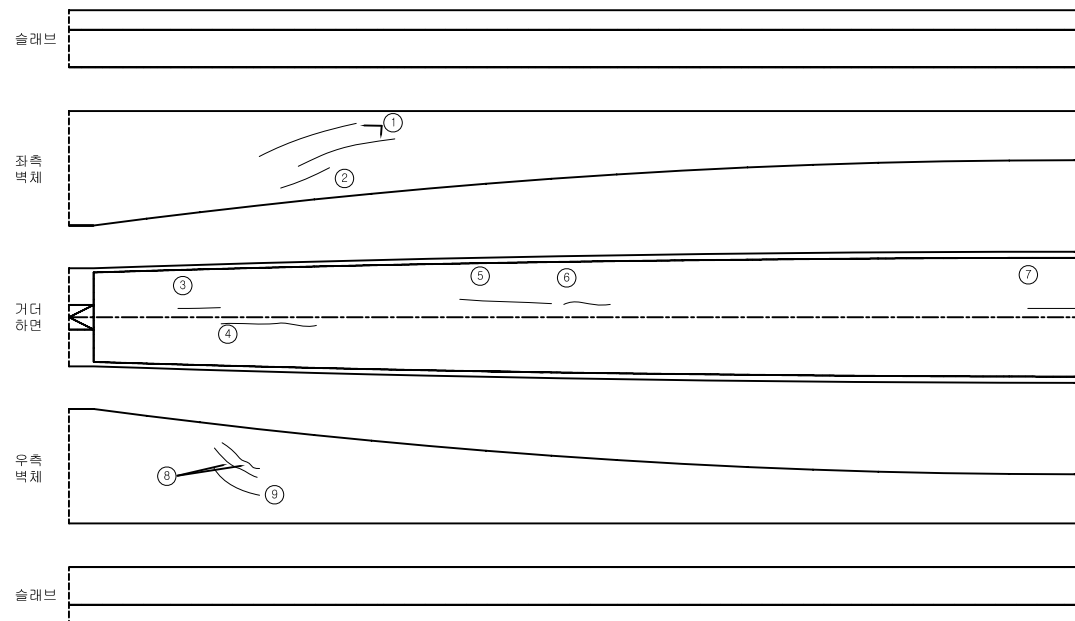
거터외부(S10-1)

| 손상<br>번호 | 부재명 | 손상내용 | 손상규모 | | | 손상<br>물량 | 단위 | 비고 |
|---|---|---|---|---|---|---|---|---|
| 1 | 거터외부 | 균열(cw=0.3mm이상) | 0.30 | 3.00 | 2 | 6.00 | m | 좌측벽체 |
| 2 | 거터외부 | 균열(cw=0.2mm) | 0.20 | 1.00 | 1 | 1.00 | m | 좌측벽체 |
| 3 | 거터외부 | 균열(cw=0.2mm) | 0.20 | 2.00 | 1 | 2.00 | m | 거터하면 |
| 4 | 거터외부 | 균열(cw=0.3mm이상) | 0.30 | 4.00 | 1 | 4.00 | m | 거터하면 |
| 5 | 거터외부 | 균열(cw=0.2mm) | 0.20 | 3.00 | 1 | 3.00 | m | 거터하면 |
| 6 | 거터외부 | 균열(cw=0.2mm) | 0.20 | 2.00 | 1 | 2.00 | m | 거터하면 |
| 7 | 거터외부 | 균열(cw=0.2mm) | 0.20 | 2.00 | 1 | 2.00 | m | 거터하면 |
| 8 | 거터외부 | 균열(cw=0.3mm이상) | 0.30 | 2.00 | 2 | 4.00 | m | 우측벽체 |
| 9 | 거터외부 | 균열(cw=0.2mm) | 0.20 | 2.00 | 1 | 2.00 | m | 우측벽체 |

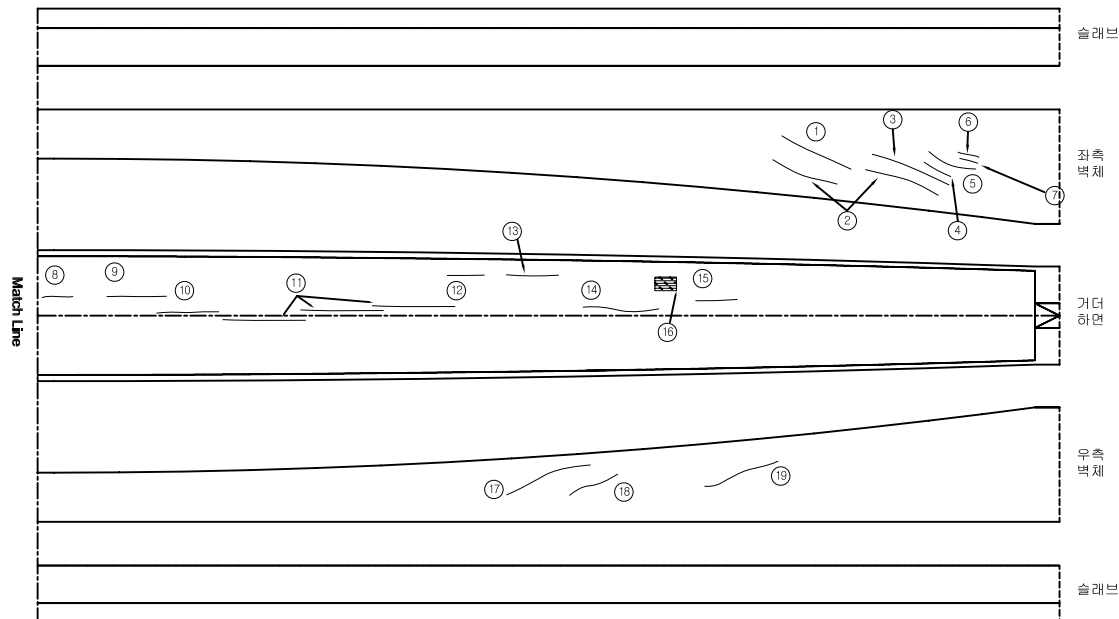
거더외부(S10-2)

| 손상<br>번호 | 부재명 | 손상내용 | 손상규모 | | | 손상<br>물량 | 단위 | 비고 |
|---|---|---|---|---|---|---|---|---|
| 1 | 거더외부 | 균열(cw=0.2mm) | 0.20 | 2.00 | 1 | 2.00 | m | 좌측벽체 |
| 2 | 거더외부 | 균열(cw=0.2mm) | 0.20 | 2.00 | 2 | 4.00 | m | 좌측벽체 |
| 3 | 거더외부 | 균열(cw=0.3mm이상) | 0.30 | 2.00 | 1 | 2.00 | m | 좌측벽체 |
| 4 | 거더외부 | 균열(cw=0.3mm이상) | 0.30 | 1.00 | 1 | 1.00 | m | 좌측벽체 |
| 5 | 거더외부 | 균열(cw=0.3mm이상) | 0.30 | 1.50 | 1 | 1.50 | m | 좌측벽체 |
| 6 | 거더외부 | 균열(cw=0.3mm이상) | 0.30 | 0.50 | 1 | 0.50 | m | 좌측벽체 |
| 7 | 거더외부 | 균열(cw=0.3mm이상) | 0.30 | 0.40 | 1 | 0.40 | m | 좌측벽체 |
| 8 | 거더외부 | 균열(cw=0.2mm) | 0.20 | 1.00 | 1 | 1.00 | m | 거더하면 |
| 9 | 거더외부 | 균열(cw=0.2mm) | 0.20 | 2.00 | 1 | 2.00 | m | 거더하면 |
| 10 | 거더외부 | 균열(cw=0.2mm) | 0.30 | 2.50 | 1 | 2.50 | m | 거더하면 |
| 11 | 거더외부 | 균열(cw=0.2mm) | 0.20 | 4.00 | 3 | 12.00 | m | 거더하면 |
| 12 | 거더외부 | 균열(cw=0.3mm이상) | 0.30 | 1.00 | 1 | 1.00 | m | 거더하면 |
| 13 | 거더외부 | 균열(cw=0.3mm이상) | 0.30 | 2.00 | 1 | 2.00 | m | 거더하면 |
| 14 | 거더외부 | 균열(cw=0.3mm이상) | 0.30 | 4.00 | 1 | 4.00 | m | 거더하면 |
| 15 | 거더외부 | 균열(cw=0.2mm) | 0.20 | 2.00 | 1 | 2.00 | m | 거더하면 |
| 17 | 거더외부 | 균열(cw=0.2mm) | 0.20 | 1.50 | 1 | 1.50 | m | 우측벽체 |
| 18 | 거더외부 | 균열(cw=0.2mm) | 0.20 | 0.60 | 1 | 0.60 | m | 우측벽체 |
| 19 | 거더외부 | 균열(cw=0.2mm) | 0.20 | 1.00 | 1 | 1.00 | m | 우측벽체 |

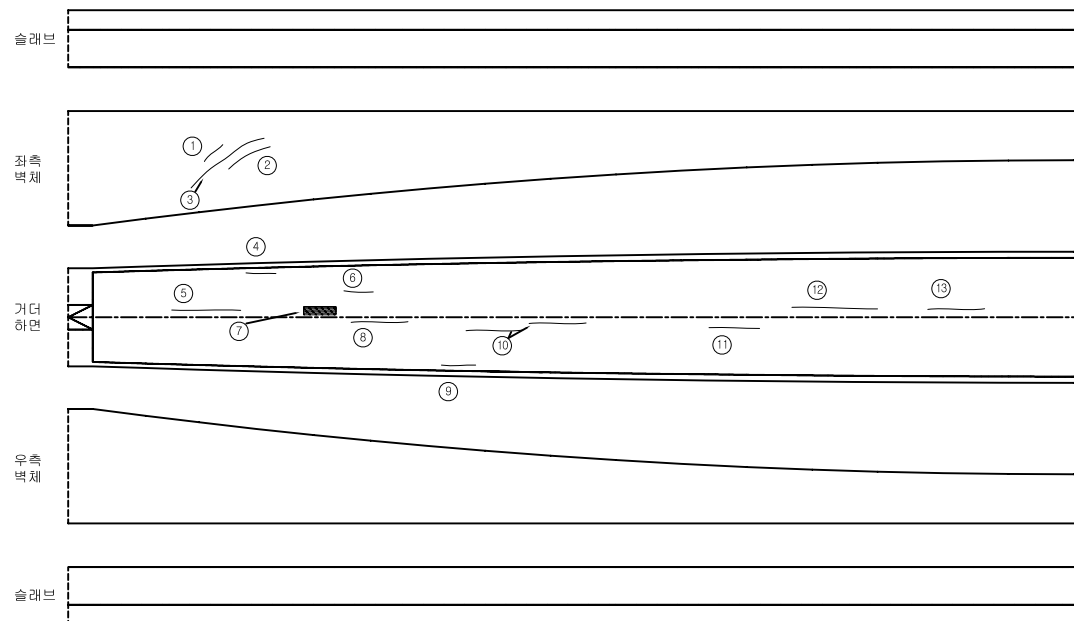
거터외부(S13-1)

| 손상<br>번호 | 부재명 | 손상내용 | 손상규모 | | | 손상<br>물량 | 단위 | 비고 |
|---|---|---|---|---|---|---|---|---|
| 1 | 거터외부 | 균열 (cw=0.3mm이상) | 0.30 | 1.50 | 1 | 1.50 | m | 좌측벽체 |
| 2 | 거터외부 | 균열 (cw=0.3mm이상) | 0.30 | 2.00 | 1 | 2.00 | m | 좌측벽체 |
| 3 | 거터외부 | 균열 (cw=0.3mm이상) | 0.30 | 4.00 | 1 | 4.00 | m | 좌측벽체 |
| 4 | 거터외부 | 균열 (cw=0.3mm이상) | 0.30 | 1.80 | 1 | 1.80 | m | 거터하면 |
| 5 | 거터외부 | 균열 (cw=0.3mm이상) | 0.30 | 4.00 | 1 | 4.00 | m | 거터하면 |
| 6 | 거터외부 | 균열 (cw=0.2mm) | 0.20 | 1.80 | 1 | 1.80 | m | 거터하면 |
| 8 | 거터외부 | 균열 (cw=0.3mm이상) | 0.30 | 4.00 | 1 | 4.00 | m | 거터하면 |
| 9 | 거터외부 | 균열 (cw=0.3mm이상) | 0.30 | 2.00 | 1 | 2.00 | m | 거터하면 |
| 10 | 거터외부 | 균열 (cw=0.3mm이상) | 0.30 | 4.00 | 2 | 8.00 | m | 거터하면 |
| 11 | 거터외부 | 균열 (cw=0.3mm이상) | 0.30 | 2.00 | 1 | 2.00 | m | 거터하면 |
| 12 | 거터외부 | 균열 (cw=0.3mm이상) | 0.30 | 5.00 | 1 | 5.00 | m | 거터하면 |
| 13 | 거터외부 | 균열 (cw=0.3mm이상) | 0.30 | 4.00 | 1 | 4.00 | m | 거터하면 |

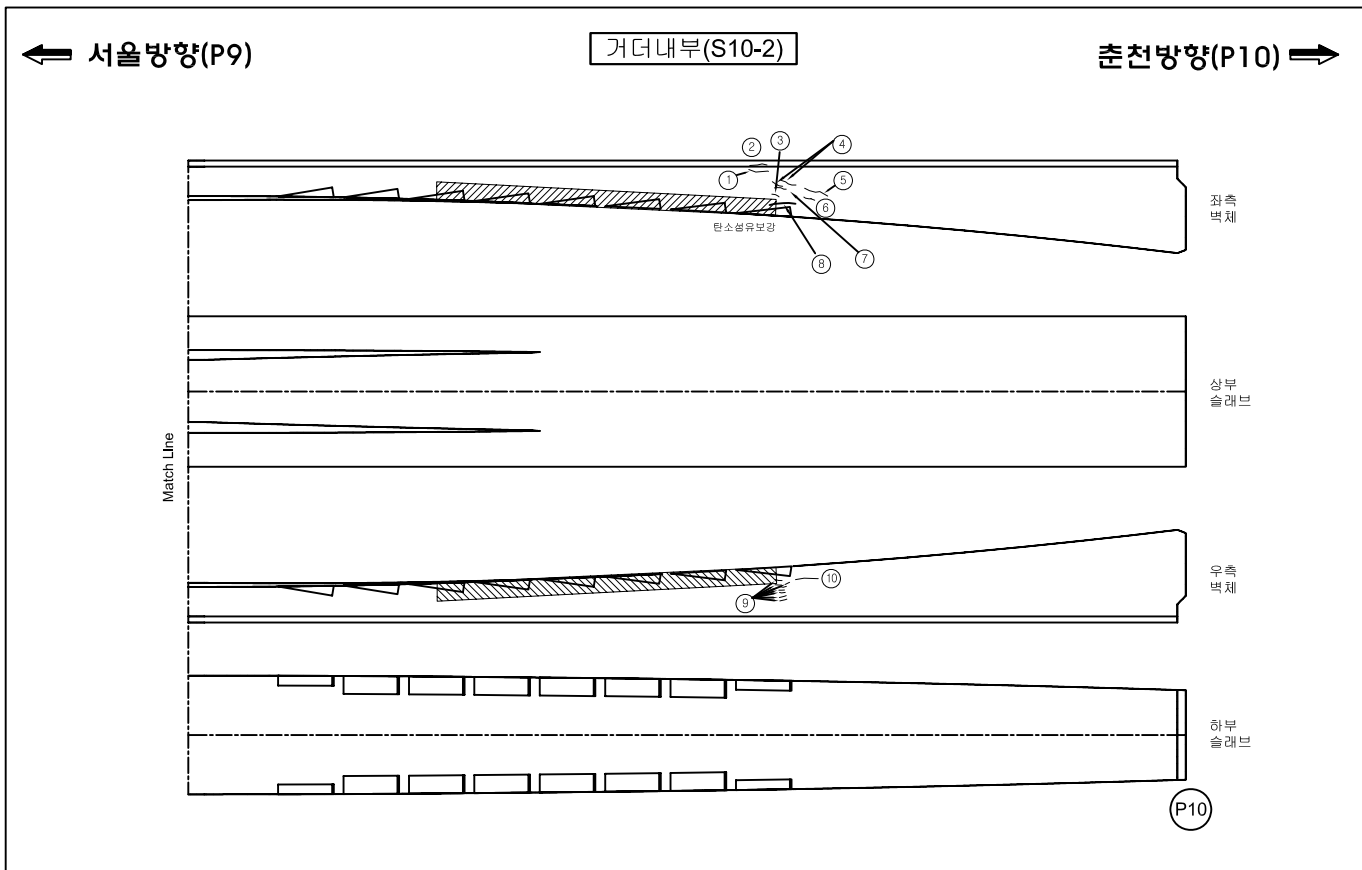
| 관 리 기 관 | 노선명 | 점검기관 | 책임기술자 | 구조물명 | 도면명 | 도면번호 |
|---|---|---|---|---|---|---|
| 서울-춘천 고속도로 주식회사 | 서울춘천고속도로 정밀점검용역(1구간) | (주)하이콘엔지니어링 | 조 병 근 | 미사대교(서울) | 거터내부(S10-2) | 52 |

| 손상<br>번호 | 부재명 | 손상내용 | 손상규모 | | | 손상<br>수량 | 단위 | 비고 |
|---|---|---|---|---|---|---|---|---|
| 1 | 거터내부 | 균열(cw=0.1mm) | 0.10 | 0.50 | 1 | 0.50 | m | 좌측벽체 |
| 2 | 거터내부 | 균열(cw=0.1mm) | 0.10 | 0.60 | 1 | 0.60 | m | 좌측벽체 |
| 3 | 거터내부 | 균열(cw=0.2mm) | 0.20 | 0.30 | 1 | 0.30 | m | 좌측벽체 |
| 4 | 거터내부 | 균열(cw=0.1mm) | 0.10 | 0.70 | 2 | 1.40 | m | 좌측벽체 |
| 5 | 거터내부 | 균열(cw=0.1mm) | 0.10 | 1.50 | 1 | 1.50 | m | 좌측벽체 |
| 6 | 거터내부 | 균열(cw=0.1mm) | 0.10 | 0.80 | 1 | 0.80 | m | 좌측벽체 |
| 7 | 거터내부 | 균열(cw=0.1mm) | 0.10 | 0.90 | 1 | 0.90 | m | 좌측벽체 |
| 8 | 거터내부 | 균열(cw=0.2mm) | 0.20 | 1.10 | 1 | 1.10 | m | 좌측벽체 |
| 9 | 거터내부 | 균열(cw=0.1mm) | 0.10 | 0.80 | 8 | 6.40 | m | 우측벽체 |
| 10 | 거터내부 | 균열(cw=0.2mm) | 0.20 | 2.00 | 1 | 2.00 | m | 우측벽체 |

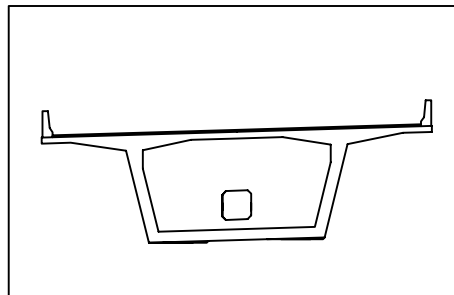
| 관 리 기 관 | 노선명 | 점검기관 | 책임기술자 | 구조물명 | 도면명 | 도면번호 |
|---|---|---|---|---|---|---|
| 서울-춘천 고속도로 주식회사 | 서울춘천고속도로 정밀점검용역(1구간) | (주)하이콘엔지니어링 | 조 병 근 | 미사대교(서울) | 거더내부(S11-2) | 54 |

| 손상<br>번호 | 부재명 | 손상내용 | 손상규모 | | | 손상<br>물량 | 단위 | 비고 |
|---|---|---|---|---|---|---|---|---|
| 1 | 거더내부 | 균열(cw=0.1mm) | 0.10 | 0.90 | 1 | 0.90 | m | 좌측벽체 |
| 2 | 거더내부 | 균열(cw=0.1mm) | 0.10 | 0.70 | 1 | 0.70 | m | 좌측벽체 |
| 3 | 거더내부 | 균열(cw=0.1mm) | 0.10 | 1.00 | 1 | 1.00 | m | 좌측벽체 |
| 4 | 거더내부 | 균열(cw=0.2mm) | 0.20 | 1.00 | 1 | 1.00 | m | 좌측벽체 |
| 5 | 거더내부 | 균열(cw=0.2mm) | 0.20 | 2.00 | 1 | 2.00 | m | 상면 |
| 6 | 거더내부 | 균열(cw=0.2mm) | 0.20 | 1.20 | 1 | 1.20 | m | 우측벽체 |
| 7 | 거더내부 | 균열(cw=0.1mm) | 0.10 | 1.20 | 1 | 1.20 | m | 우측벽체 |

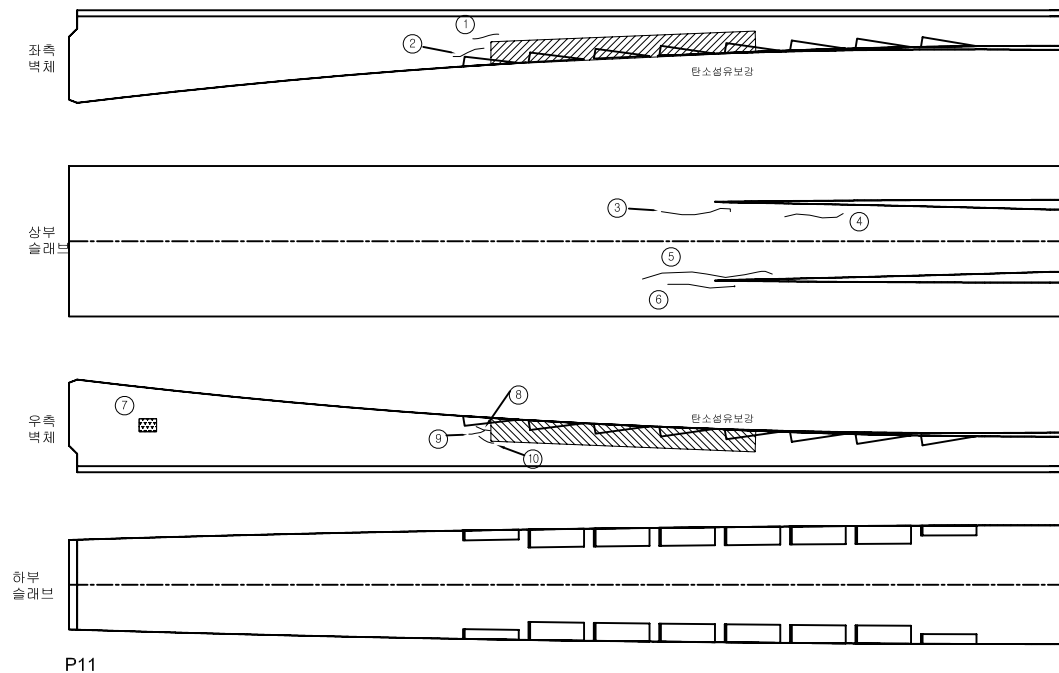
거터내부(S12-1)

| 손상<br>번호 | 부재명 | 손상내용 | 손상규모 | | | 손상<br>수량 | 단위 | 비고 |
|---|---|---|---|---|---|---|---|---|
| 1 | 거터내부 | 균열(cw=0.1mm) | 0.10 | 0.80 | 1 | 0.80 | m | 좌측벽체 |
| 2 | 거터내부 | 균열(cw=0.2mm) | 0.20 | 1.00 | 1 | 1.00 | m | 좌측벽체 |
| 3 | 거터내부 | 균열(cw=0.1mm) | 0.10 | 2.00 | 1 | 2.00 | m | 상면 |
| 4 | 거터내부 | 균열(cw=0.1mm) | 0.10 | 1.80 | 1 | 1.80 | m | 상면 |
| 5 | 거터내부 | 균열(cw=0.1mm) | 0.10 | 3.70 | 1 | 3.70 | m | 상면 |
| 6 | 거터내부 | 균열(cw=0.1mm) | 0.10 | 1.50 | 1 | 1.50 | m | 상면 |
| 8 | 거터내부 | 균열(cw=0.1mm) | 0.10 | 1.00 | 1 | 1.00 | m | 우측벽체 |
| 9 | 거터내부 | 균열(cw=0.2mm) | 0.20 | 1.20 | 1 | 1.20 | m | 우측벽체 |
| 10 | 거터내부 | 균열(cw=0.1mm) | 0.10 | 0.90 | 1 | 0.90 | m | 우측벽체 |

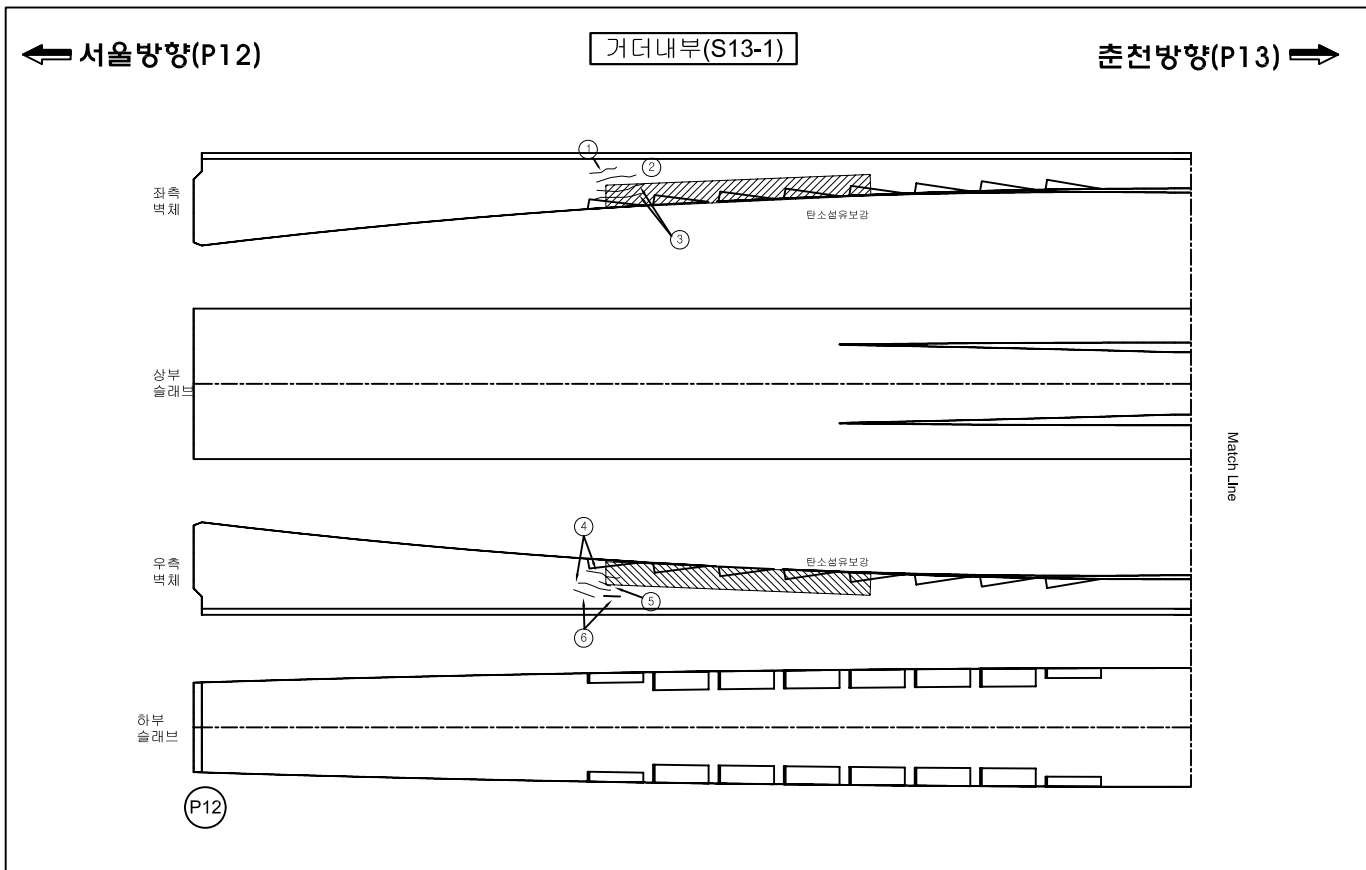
| 관 리 기 관 | 노선명 | 점검기관 | 책임기술자 | 구조물명 | 도면명 | 도면번호 |
|---|---|---|---|---|---|---|
| 서울-춘천 고속도로 주식회사 | 서울춘천고속도로 정밀점검용역(1구간) | (주)하이콘엔지니어링 | 조 병 근 | 미사대교(서울) | 거더내부(S13-1) | 57 |

| 손상<br>번호 | 부재명 | 손상내용 | 손상규모 | | | 손상<br>수량 | 단위 | 비고 |
|---|---|---|---|---|---|---|---|---|
| 1 | 거더내부 | 균열(cw=0.1mm) | 0.10 | 0.70 | 1 | 0.70 | m | 좌측벽체 |
| 2 | 거더내부 | 균열(cw=0.1mm) | 0.10 | 1.10 | 1 | 1.10 | m | 좌측벽체 |
| 3 | 거더내부 | 균열(cw=0.2mm) | 0.20 | 1.20 | 2 | 2.40 | m | 좌측벽체 |
| 4 | 거더내부 | 균열(cw=0.1mm) | 0.10 | 1.30 | 2 | 2.60 | m | 우측벽체 |
| 5 | 거더내부 | 균열(cw=0.1mm) | 0.10 | 0.50 | 1 | 0.50 | m | 우측벽체 |
| 6 | 거더내부 | 균열(cw=0.1mm) | 0.10 | 0.60 | 2 | 1.20 | m | 우측벽체 |

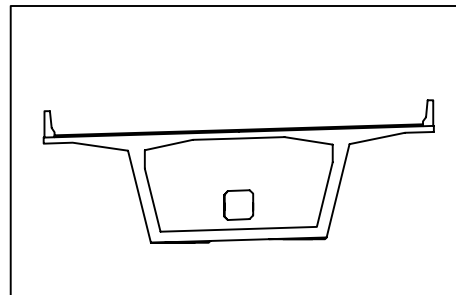
| 관 리 기 관 | 노선명 | 점검기관 | 책임기술자 | 구조물명 | 도면명 | 도면번호 |
|---|---|---|---|---|---|---|
| 서울-춘천 고속도로 주식회사 | 서울춘천고속도로 정밀점검용역(1구간) | (주)하이콘엔지니어링 | 조 병 근 | 미사대교(서울) | 거더내부(S13-2) | 58 |

| 순상<br>번호 | 부재명 | 순상내용 | 순상규모 | | | 순상<br>물량 | 단위 | 비고 |
|---|---|---|---|---|---|---|---|---|
| 1 | 거터내부 | 균열(cw=0.1mm) | 0.10 | 1.00 | 1 | 1.00 | m | 좌측벽체 |
| 2 | 거터내부 | 균열(cw=0.1mm) | 0.10 | 0.70 | 1 | 0.70 | m | 좌측벽체 |
| 3 | 거터내부 | 균열(cw=0.1mm) | 0.10 | 0.70 | 1 | 0.70 | m | 좌측벽체 |
| 4 | 거터내부 | 균열(cw=0.2mm) | 0.20 | 1.00 | 1 | 1.00 | m | 좌측벽체 |
| 5 | 거터내부 | 균열(cw=0.1mm) | 0.10 | 0.60 | 1 | 0.60 | m | 좌측벽체 |
| 6 | 거터내부 | 균열(cw=0.2mm) | 0.20 | 1.00 | 1 | 1.00 | m | 좌측벽체 |
| 7 | 거터내부 | 균열(cw=0.2mm) | 0.20 | 1.00 | 1 | 1.00 | m | 우측벽체 |
| 8 | 거터내부 | 균열(cw=0.2mm) | 0.20 | 2.50 | 1 | 2.50 | m | 우측벽체 |
| 9 | 거터내부 | 균열(cw=0.1mm) | 0.10 | 1.50 | 1 | 1.50 | m | 우측벽체 |
| 10 | 거터내부 | 균열(cw=0.1mm) | 0.10 | 1.10 | 2 | 2.20 | m | 우측벽체 |

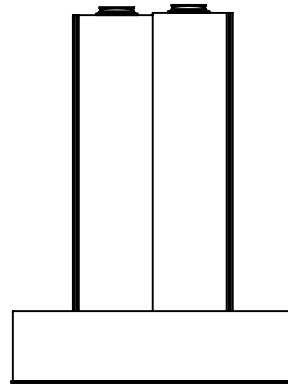
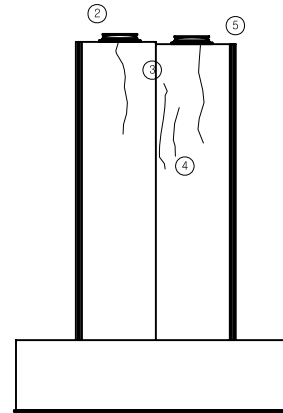
# 교각(P8)

| 손상<br>번호 | 부재명 | 손상내용 | 손상규모 | | | 손상<br>물량 | 단위 | 비고 |
|---|---|---|---|---|---|---|---|---|
| 1 | 교각 | 불규칙균열 | 2.30 | 3.50 | 1 | 7.00 | m | |
| 2 | 교각 | 균열(cw=0.1mm) | 0.10 | 1.60 | 1 | 1.60 | m | |
| 3 | 교각 | 균열(cw=0.2mm) | 0.20 | 2.00 | 1 | 2.00 | m | |
| 4 | 교각 | 균열(cw=0.1mm) | 0.10 | 2.30 | 1 | 2.30 | m | |
| 5 | 교각 | 균열(cw=0.1mm) | 0.10 | 1.80 | 1 | 1.80 | m | |
| 6 | 교각 | 균열(cw=0.1mm) | 0.10 | 4.00 | 1 | 4.00 | m | |

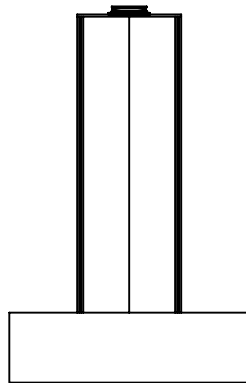
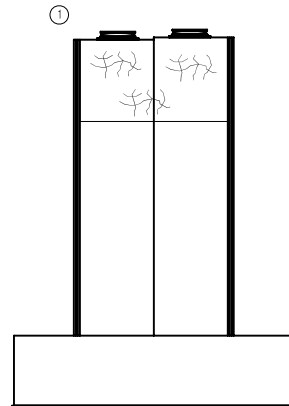
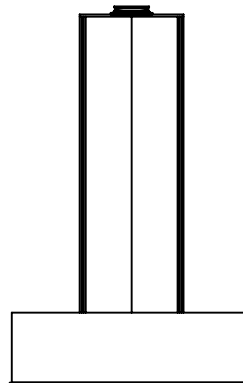
# 교각(P9)

| 손상<br>번호 | 부재명 | 손상내용 | 손상규모 | | | 손상<br>물량 | 단위 | 비고 |
|---|---|---|---|---|---|---|---|---|
| 1 | 교각 | 불규칙균열 | 5.00 | 3.50 | 1 | 17.50 | m <sup>2</sup> | |
| 2 | 교각 | 불규칙균열 | 5.00 | 2.50 | 1 | 12.50 | m <sup>2</sup> | |
| 3 | 교각 | 불규칙균열 | 3.50 | 3.00 | 1 | 10.50 | m <sup>2</sup> | |
| 4 | 교각 | 균열(cw=0.1mm) | 0.10 | 1.50 | 3 | 4.50 | m | |
| 5 | 교각 | 균열(cw=0.1mm) | 0.10 | 1.00 | 1 | 1.00 | m | |
| 6 | 교각 | 균열(cw=0.1mm) | 0.10 | 1.20 | 1 | 1.20 | m | |
| 7 | 교각 | 균열(cw=0.2mm) | 0.20 | 3.50 | 1 | 3.50 | m | |

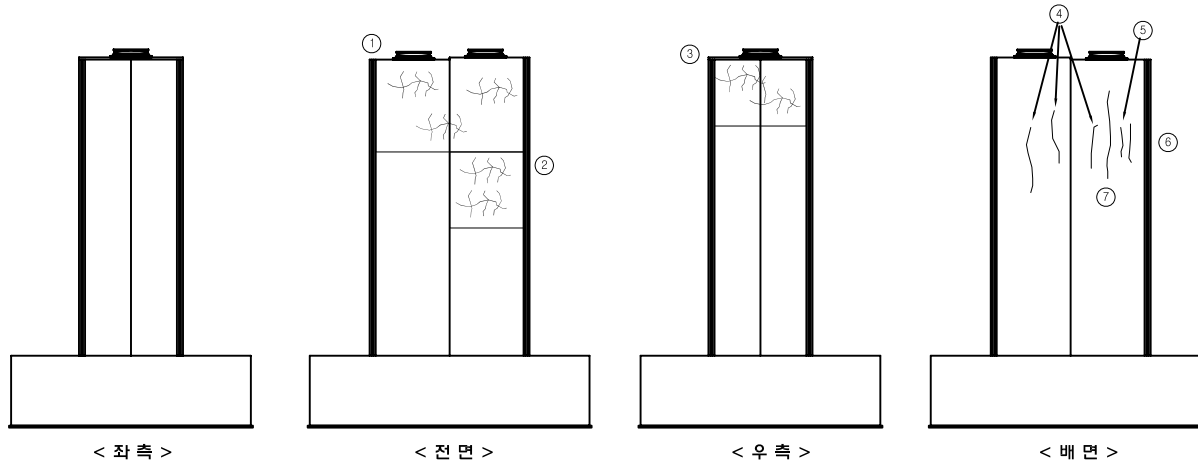
# 교각(P10)

| 손상<br>번호 | 부재명 | 손상내용 | 손상규모 | | | 손상<br>물량 | 단위 | 비고 |
|---|---|---|---|---|---|---|---|---|
| 1 | 교각 | 불규칙균열 | 5.00 | 3.50 | 1 | 17.50 | m <sup>2</sup> | |

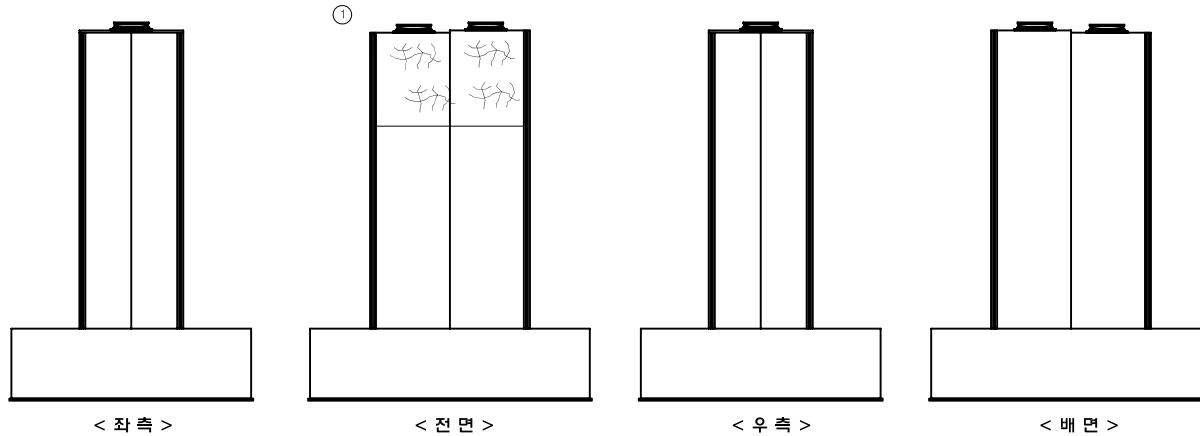
# 교각(P11)

| 손상<br>번호 | 부재명 | 손상내용 | 손상규모 | | | 손상<br>물량 | 단위 | 비고 |
|---|---|---|---|---|---|---|---|---|
| 1 | 교각 | 불규칙균열 | 5.00 | 3.50 | 1 | 17.50 | m <sup>2</sup> | |
| 2 | 교각 | 균열(cw=0.2mm) | 0.20 | 2.50 | 1 | 2.50 | m | |
| 3 | 교각 | 불규칙균열 | 1.50 | 1.50 | 1 | 2.25 | m <sup>2</sup> | |
| 4 | 교각 | 균열(cw=0.2mm) | 0.20 | 2.00 | 1 | 2.00 | m | |

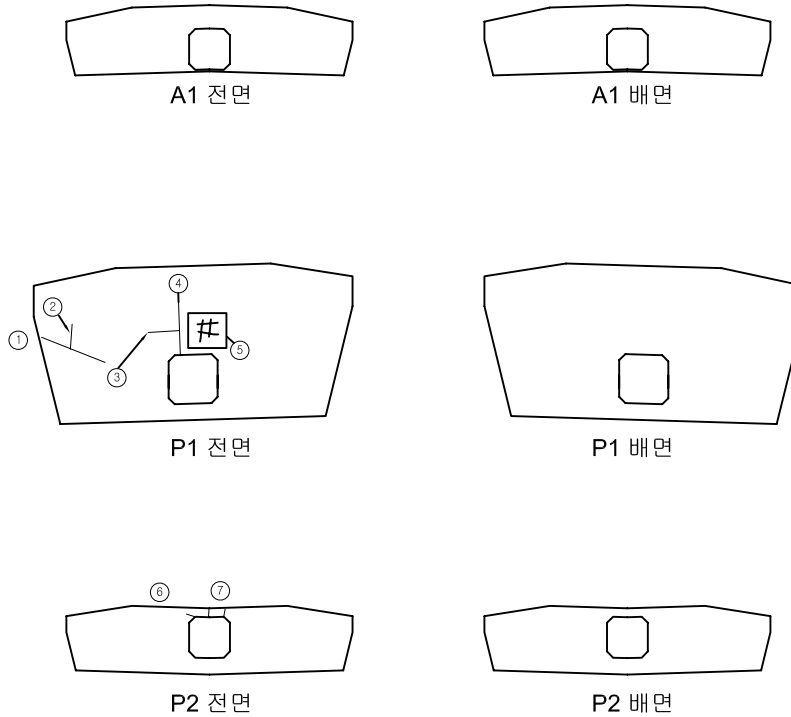
# 격벽 MBR-1

| 손상<br>번호 | 부재명 | 손상내용 | 손상규모 | | | 손상<br>물량 | 단위 | 비고 |
|---|---|---|---|---|---|---|---|---|
| 1 | 격벽 | 균열(cw=0.1mm) | 0.10 | 1.50 | 1 | 1.50 | m | P1전면 |
| 2 | 격벽 | 균열(cw=0.1mm) | 0.10 | 0.70 | 1 | 0.70 | m | P1전면 |
| 3 | 격벽 | 균열(cw=0.1mm) | 0.10 | 0.60 | 1 | 0.60 | m | P1전면 |
| 4 | 격벽 | 균열(cw=0.1mm) | 0.10 | 1.00 | 1 | 1.00 | m | P1전면 |
| 5 | 격벽 | 불규칙균열 | 1.70 | 1.00 | 1 | 1.70 | m | P1전면 |
| 6 | 격벽 | 균열(cw=0.1mm) | 0.10 | 0.50 | 1 | 0.50 | m | P2전면 |
| 7 | 격벽 | 균열(cw=0.1mm) | 0.10 | 0.60 | 2 | 1.20 | m | P2전면 |

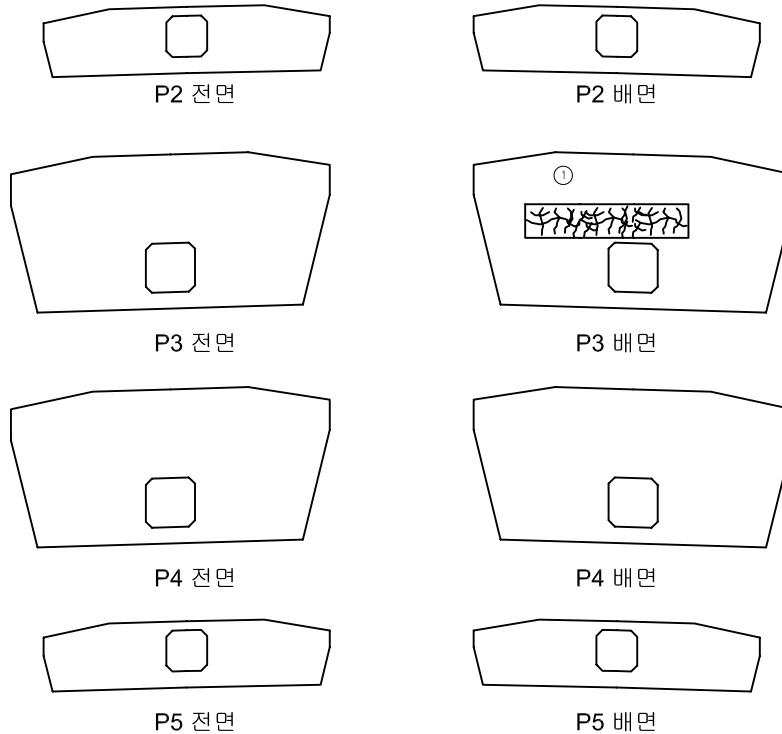
# 격벽 MBR-2

| 손상<br>번호 | 부재명 | 손상내용 | 손상규모 | | | 손상<br>물량 | 단위 | 비고 |
|---|---|---|---|---|---|---|---|---|
| 1 | 격벽 | 불규칙균열 | 1.00 | 3.00 | 1 | 3.00 | m | P3배면 |
