| 관 리 기 관 | 노 선 명 | 점 검 기 관 | 책 임 기 술 자 | 구 조 물 명 | 도 면 명 | 도 면 번 호 |
|---|---|---|---|---|---|---|
| 서울-춘천 고속도로 주식회사 | 서울춘천고속도로 정밀점검용역(1구간) | (주)하이콘엔지니어링 | 조 병 근 | 미사대교(양양방향) | 교면포장(S1) | 1 |

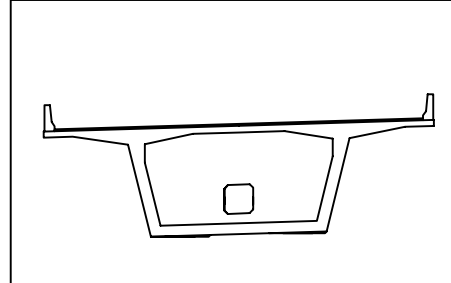
| 손상<br>번호 | 부재명 | 손상내용 | 손상규모 | | | 손상<br>물량 | 단위 | 비고 |
|---|---|---|---|---|---|---|---|---|
| 1 | 연석 | 균열부 백태 | 0.20 | 0.40 | 1 | 0.40 | m | |
| 2 | 연석 | 균열부 백태 | 0.20 | 0.70 | 1 | 0.70 | m | |
| 3 | 연석 | 균열(cw=0.2mm) | 0.20 | 1.00 | 2 | 2.00 | m | |
| 4 | 신축이음 | 균열(cw=0.3mm이상) | 0.30 | 0.40 | 14 | 5.60 | m | 후타제 |
| 5 | 신축이음 | 균열(cw=0.3mm이상) | 0.30 | 1.00 | 10 | 10.00 | m | 후타제 |
| 6 | 신축이음 | 녹발생 | 2.50 | 0.20 | 1 | 0.50 | m <sup>2</sup> | |
| 7 | 신축이음 | 토사퇴적 | 0.50 | 0.20 | 1 | 0.10 | m <sup>2</sup> | |

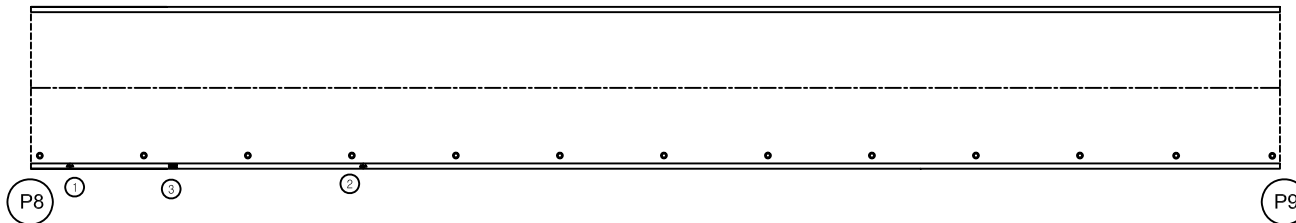
| 손상<br>번호 | 부재명 | 손상내용 | 손상규모 | | | 손상<br>물량 | 단위 | 비고 |
|---|---|---|---|---|---|---|---|---|
| 1 | 중문대 | 균열 | 0.50 | 3.00 | 1 | 1.50 | m | |
| 3 | 면석 | 균열(cw=0.2mm) | 0.20 | 1.20 | 1 | 1.20 | m | |

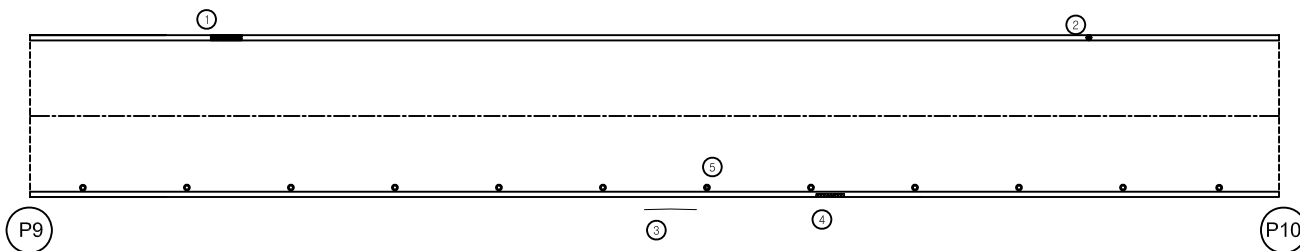
| 손상<br>번호 | 부재명 | 손상내용 | 손상규모 | | | 손상<br>물량 | 단위 | 비고 |
|---|---|---|---|---|---|---|---|---|
| 1 | 중분대 | 균열부 백태 | 0.20 | 2.50 | 1 | 2.50 | m | |
| 2 | 중분대 | 균열부 백태 | 0.20 | 1.00 | 1 | 1.00 | m | |
| 3 | 연석 | 균열부 백태 | 0.20 | 1.00 | 1 | 1.00 | m | |
| 4 | 연석 | 균열(cw=0.3mm이상) | 0.30 | 0.90 | 3 | 2.70 | m | |
| 5 | 연석 | 균열(cw=0.2mm) | 0.20 | 1.50 | 1 | 1.50 | m | |
| 6 | 연석 | 균열(cw=0.2mm) | 0.20 | 1.50 | 1 | 1.50 | m | |
| 7 | 연석 | 균열(cw=0.2mm) | 0.20 | 1.50 | 3 | 4.50 | m | |
| 8 | 연석 | 균열(cw=0.3mm이상) | 0.30 | 1.00 | 1 | 1.00 | m | |
| 9 | 중분대 | 균열 | 0.50 | 2.00 | 1 | 1.00 | m | |

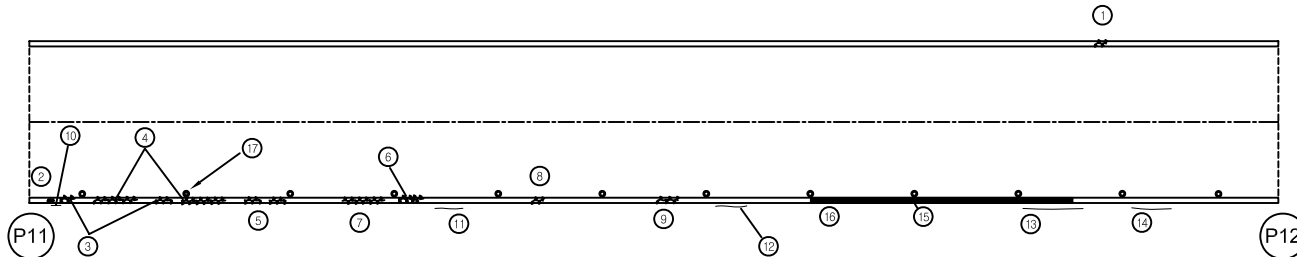
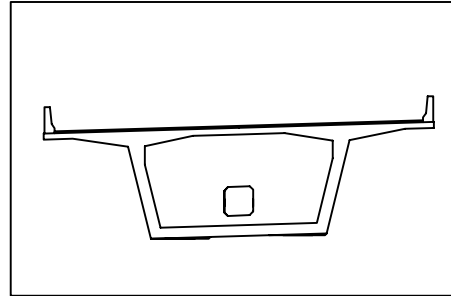
| 손상<br>번호 | 부재명 | 손상내용 | 손상규모 | | | 손상<br>수량 | 단위 | 비고 |
|---|---|---|---|---|---|---|---|---|
| 1 | 중문대 | 균열부 백태 | 0.20 | 1.00 | 1 | 1.00 | m | |
| 2 | 연석 | 균열부 백태 | 0.30 | 1.00 | 1 | 1.00 | m | |
| 3 | 연석 | 균열부 백태 | 0.20 | 1.00 | 2 | 2.00 | m | |
| 4 | 연석 | 균열부 백태 | 0.20 | 3.00 | 2 | 6.00 | m | |
| 5 | 연석 | 균열부 백태 | 0.20 | 1.20 | 2 | 2.40 | m | |
| 6 | 연석 | 균열부 백태 | 0.20 | 2.00 | 1 | 2.00 | m | |
| 7 | 연석 | 균열부 백태 | 0.20 | 5.00 | 1 | 5.00 | m | |
| 8 | 연석 | 균열부 백태 | 0.20 | 1.00 | 1 | 1.00 | m | |
| 9 | 연석 | 균열부 백태 | 0.20 | 1.20 | 1 | 1.20 | m | |
| 10 | 연석 | 균열(cw=0.3mm이상) | 0.30 | 0.70 | 1 | 0.70 | m | |
| 11 | 연석 | 균열(cw=0.3mm이상) | 0.30 | 1.00 | 1 | 1.00 | m | |
| 12 | 연석 | 균열(cw=0.2mm) | 0.20 | 1.50 | 1 | 1.50 | m | |
| 13 | 연석 | 균열(cw=0.2mm) | 0.20 | 3.00 | 1 | 3.00 | m | |
| 14 | 연석 | 균열(cw=0.2mm) | 0.20 | 1.50 | 1 | 1.50 | m | |
| 15 | 연석 | 균열(cw=0.2mm) | 0.20 | 3.00 | 1 | 3.00 | m | |
| 16 | 연석 | 균열 | 0.10 | 25.00 | 1 | 2.50 | m | |

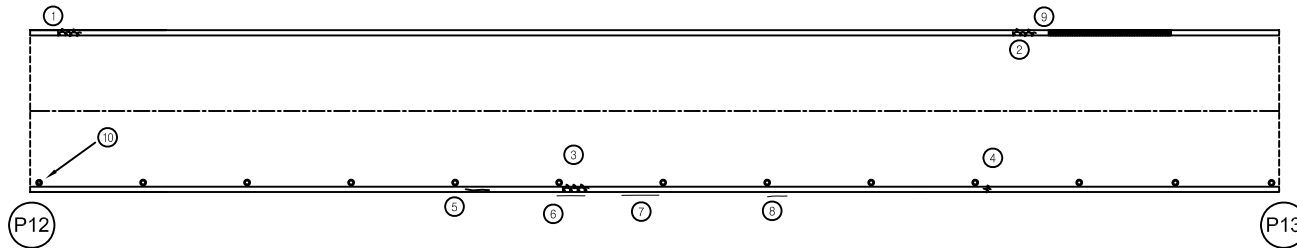
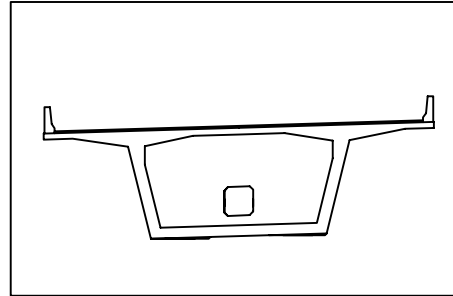
| 손상<br>번호 | 부재명 | 손상내용 | 손상규모 | | | 손상<br>물량 | 단위 | 비고 |
|---|---|---|---|---|---|---|---|---|
| 1 | 중분대 | 균열부 백태 | 0.20 | 1.00 | 1 | 1.00 | m | |
| 2 | 중분대 | 균열부 백태 | 0.20 | 1.00 | 1 | 1.00 | m | |
| 3 | 연석 | 균열부 백태 | 0.20 | 1.50 | 1 | 1.50 | m | |
| 4 | 연석 | 균열부 백태 | 0.20 | 0.40 | 1 | 0.40 | m | |
| 5 | 연석 | 균열(cw=0.2mm) | 0.20 | 1.00 | 1 | 1.00 | m | |
| 6 | 연석 | 균열(cw=0.2mm) | 0.20 | 1.20 | 1 | 1.20 | m | |
| 7 | 연석 | 균열(cw=0.2mm) | 0.20 | 2.20 | 1 | 2.20 | m | |
| 8 | 연석 | 균열(cw=0.2mm) | 0.20 | 1.00 | 1 | 1.00 | m | |
| 9 | 중분대 | 균열 | 0.50 | 2.00 | 1 | 1.00 | m | |

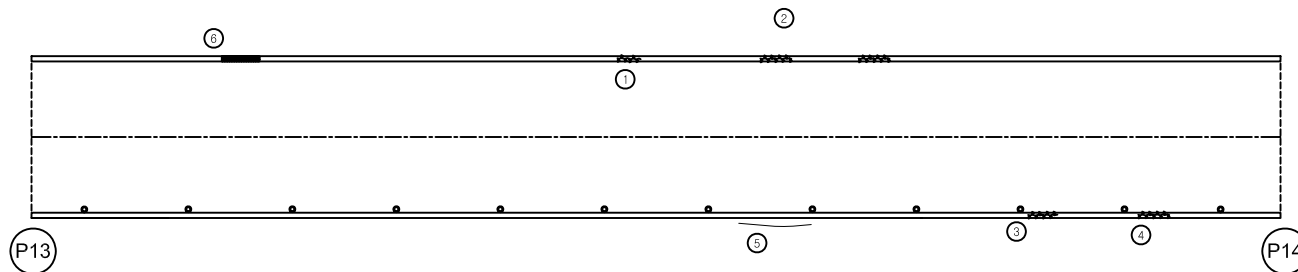
| 손상<br>번호 | 부재명 | 손상내용 | 손상규모 | | | 손상<br>수량 | 단위 | 비고 |
|---|---|---|---|---|---|---|---|---|
| 1 | 중문대 | 균열부 백태 | 0.20 | 1.20 | 1 | 1.20 | m | |
| 2 | 중문대 | 균열부 백태 | 0.20 | 1.50 | 2 | 3.00 | m | |
| 3 | 면석 | 균열부 백태 | 0.20 | 1.50 | 1 | 1.50 | m | |
| 4 | 면석 | 균열부 백태 | 0.20 | 1.50 | 1 | 1.50 | m | |
| 5 | 면석 | 균열(cw=0.2mm) | 0.20 | 3.00 | 1 | 3.00 | m | |
| 6 | 중문대 | 균열 | 0.50 | 3.00 | 1 | 1.50 | m | |

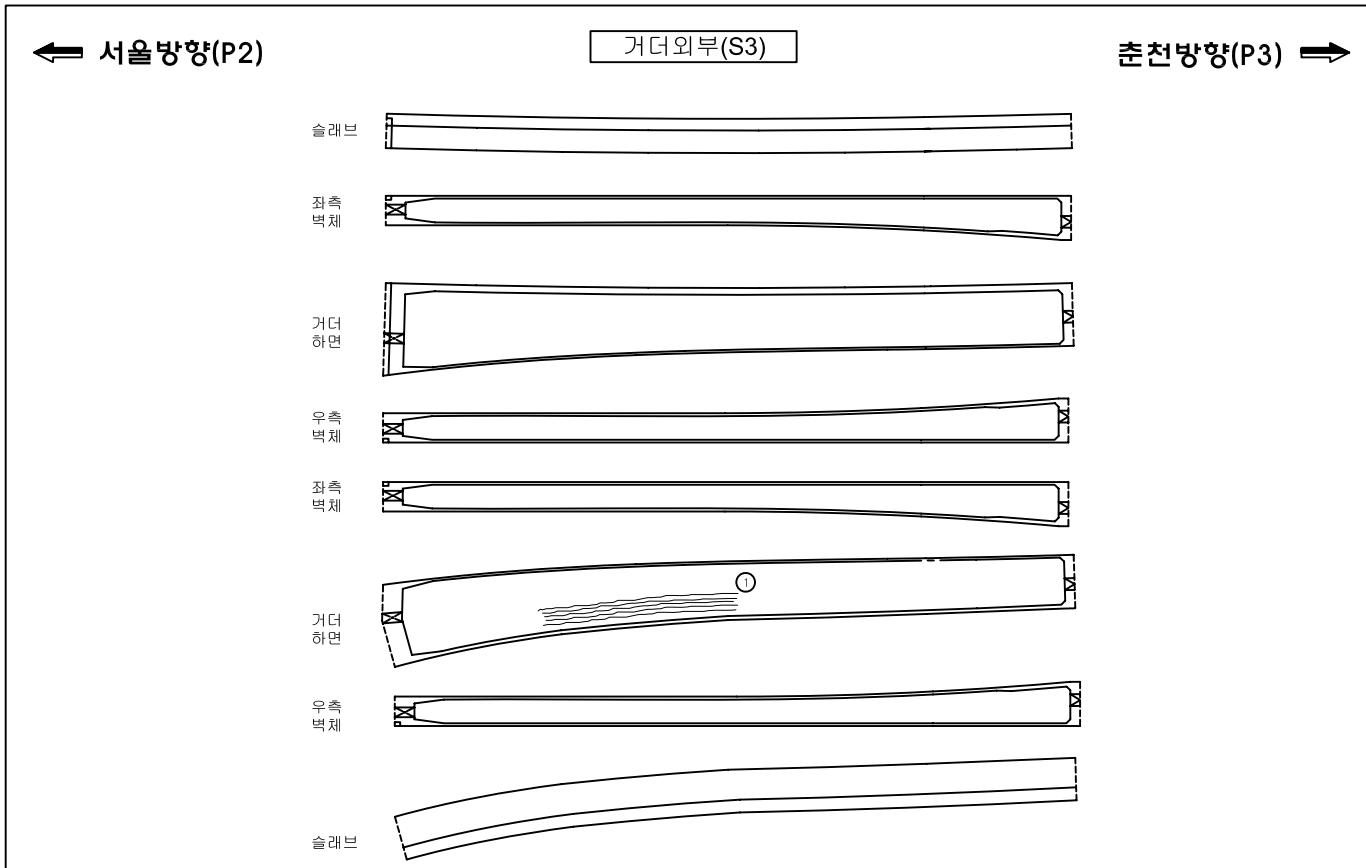
| 관 리 기 관 | 노 선 명 | 점검기관 | 책임기술자 | 구조물명 | 도면명 | 도면번호 |
|---|---|---|---|---|---|---|
| 서울-춘천 고속도로 주식회사 | 서울춘천고속도로 정밀점검용역(1구간) | (주)하이콘엔지니어링 | 조 병 근 | 미사대교(양양방향) | 거터외부(S3) | 18 |

| 손상<br>번호 | 부재명 | 손상내용 | 손상규모 | | | 손상<br>수량 | 단위 | 비고 |
|---|---|---|---|---|---|---|---|---|
| 1 | 거터외부 | 균열(cw=0.1mm) | 0.10 | 10.0 | 5 | 50.00 | m | 거터 하면 |

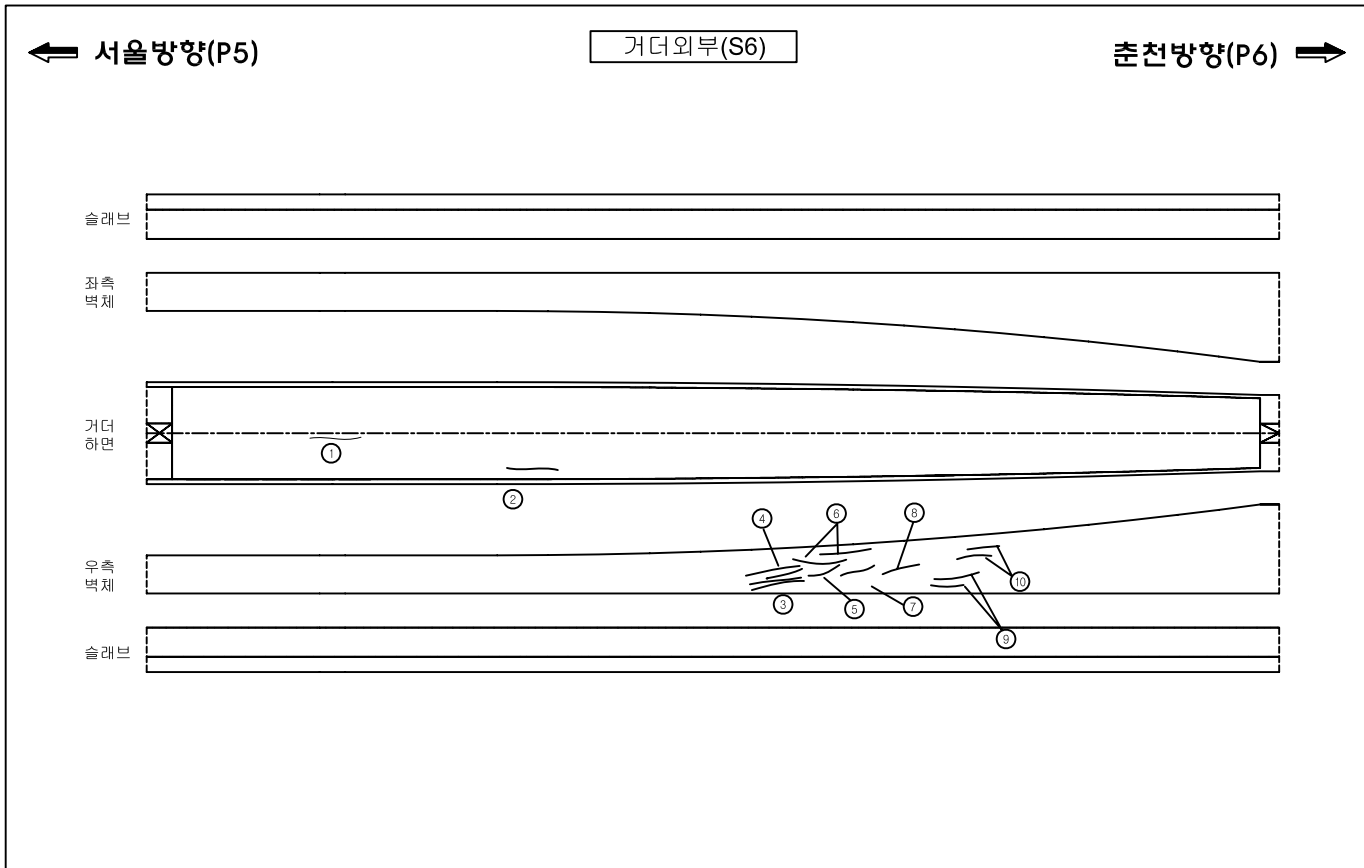
| 관 리 기 관 | 노선명 | 점검기관 | 책임기술자 | 구조물명 | 도면명 | 도면번호 |
|---|---|---|---|---|---|---|
| 서울-춘천 고속도로 주식회사 | 서울춘천고속도로 정밀점검용역(1구간) | (주)하이콘엔지니어링 | 조 병 근 | 미사대교(양양방향) | 거터외부(S6) | 21 |

| 손상<br>번호 | 부재명 | 손상내용 | 손상규모 | | | 손상<br>물량 | 단위 | 비고 |
|---|---|---|---|---|---|---|---|---|
| 1 | 거터외부 | 균열(cw=0.3mm이상) | 0.30 | 1.80 | 1 | 1.80 | m | 거터 하면 |
| 2 | 거터외부 | 균열(cw=0.3mm이상) | 0.30 | 2.50 | 1 | 2.50 | m | 거터 하면 |
| 3 | 거터외부 | 균열(cw=0.2mm) | 0.20 | 2.50 | 3 | 7.50 | m | 우측 벽체 |
| 4 | 거터외부 | 균열(cw=0.2mm) | 0.20 | 2.00 | 1 | 2.00 | m | 우측 벽체 |
| 5 | 거터외부 | 균열(cw=0.2mm) | 0.20 | 1.00 | 1 | 1.00 | m | 우측 벽체 |
| 6 | 거터외부 | 균열(cw=0.2mm) | 0.20 | 2.50 | 2 | 5.00 | m | 우측 벽체 |
| 7 | 거터외부 | 균열(cw=0.2mm) | 0.20 | 2.00 | 1 | 2.00 | m | 우측 벽체 |
| 8 | 거터외부 | 균열(cw=0.2mm) | 0.20 | 2.00 | 1 | 2.00 | m | 우측 벽체 |

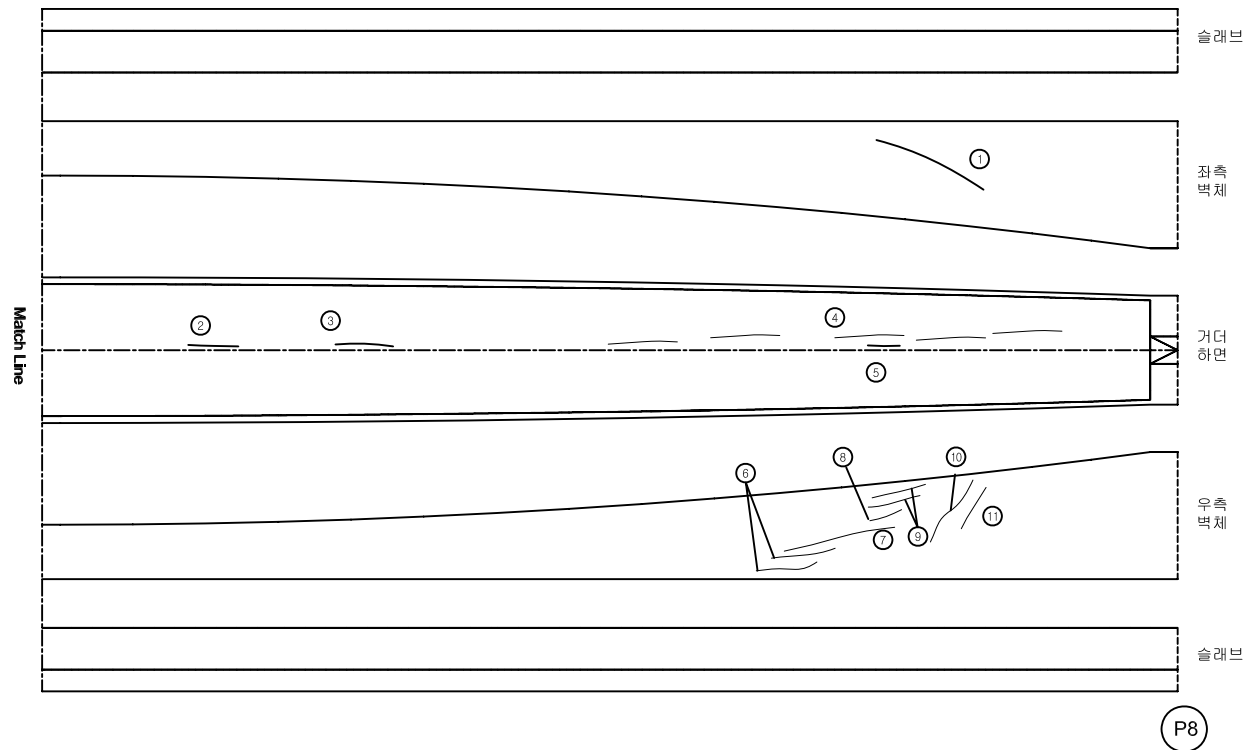
거터외부(S8-2)

| 손상<br>번호 | 부재명 | 손상내용 | 손상규모 | | | 손상<br>수량 | 단위 | 비고 |
|---|---|---|---|---|---|---|---|---|
| 1 | 거터외부 | 균열(cw=0.2mm) | 0.20 | 2.00 | 1 | 2.00 | m | 좌측 벽체 |
| 2 | 거터외부 | 균열(cw=0.2mm) | 0.20 | 3.00 | 1 | 3.00 | m | 좌측 벽체 |
| 3 | 거터외부 | 균열(cw=0.2mm) | 0.20 | 1.50 | 1 | 1.50 | m | 좌측 벽체 |
| 4 | 거터외부 | 균열(cw=0.2mm) | 0.20 | 2.50 | 1 | 2.50 | m | 거터 하면 |
| 5 | 거터외부 | 균열(cw=0.2mm) | 0.20 | 4.00 | 1 | 4.00 | m | 거터 하면 |
| 6 | 거터외부 | 균열(cw=0.2mm) | 0.20 | 3.50 | 1 | 3.50 | m | 거터 하면 |
| 7 | 거터외부 | 균열(cw=0.2mm) | 0.20 | 4.00 | 1 | 4.00 | m | 거터 하면 |
| 8 | 거터외부 | 균열(cw=0.2mm) | 0.20 | 4.00 | 1 | 4.00 | m | 거터 하면 |
| 9 | 거터외부 | 균열(cw=0.2mm) | 0.20 | 1.00 | 1 | 1.00 | m | 우측 벽체 |
| 10 | 거터외부 | 균열(cw=0.2mm) | 0.20 | 2.00 | 2 | 4.00 | m | 우측 벽체 |
| 11 | 거터외부 | 균열(cw=0.2mm) | 0.20 | 1.50 | 2 | 3.00 | m | 우측 벽체 |
| 12 | 거터외부 | 균열(cw=0.2mm) | 0.20 | 2.50 | 3 | 7.50 | m | 우측 벽체 |

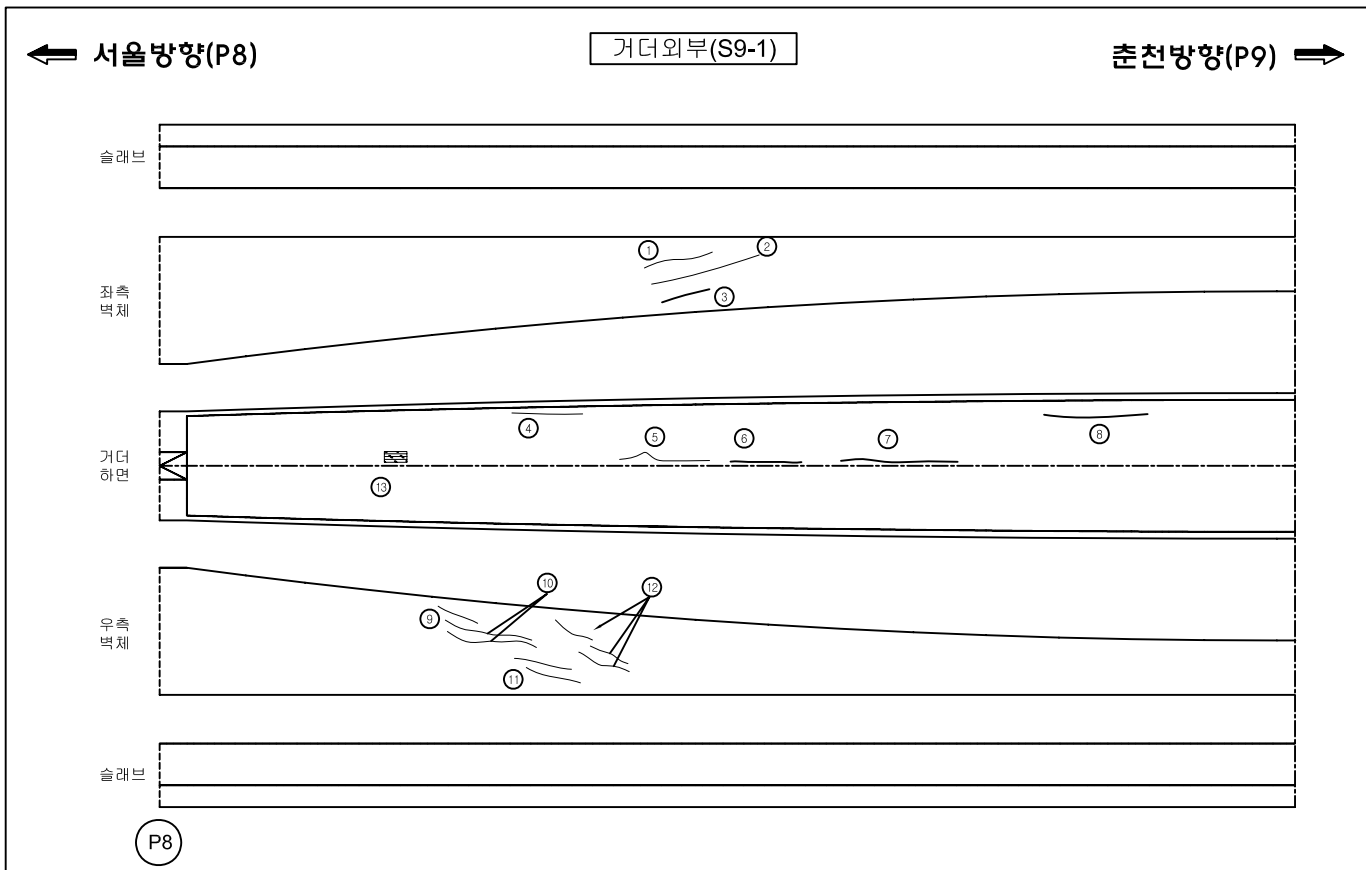
| 손상<br>번호 | 부재명 | 손상내용 | 손상규모 | | | 손상<br>종류 | 단위 | 비고 |
|---|---|---|---|---|---|---|---|---|
| 1 | 거터외부 | 균열(cw=0.2mm) | 0.20 | 3.00 | 2 | 6.00 | m | 좌측 벽체 |
| 2 | 거터외부 | 균열(cw=0.2mm) | 0.20 | 2.50 | 1 | 2.50 | m | 좌측 벽체 |
| 3 | 거터외부 | 균열(cw=0.2mm) | 0.20 | 2.00 | 1 | 2.00 | m | 좌측 벽체 |
| 4 | 거터외부 | 균열(cw=0.2mm) | 0.20 | 3.00 | 1 | 3.00 | m | 좌측 벽체 |
| 5 | 거터외부 | 균열(cw=0.2mm) | 0.20 | 2.50 | 1 | 2.50 | m | 거터 하면 |
| 6 | 거터외부 | 균열(cw=0.2mm) | 0.20 | 4.00 | 1 | 4.00 | m | 거터 하면 |
| 7 | 거터외부 | 균열(cw=0.2mm) | 0.20 | 4.00 | 1 | 4.00 | m | 거터 하면 |
| 8 | 거터외부 | 균열(cw=0.2mm) | 0.20 | 4.00 | 3 | 12.00 | m | 거터 하면 |
| 9 | 거터외부 | 균열(cw=0.2mm) | 0.20 | 1.00 | 1 | 1.00 | m | 거터 하면 |
| 10 | 거터외부 | 균열(cw=0.2mm) | 0.20 | 1.50 | 5 | 7.50 | m | 우측 벽체 |
| 11 | 거터외부 | 균열(cw=0.2mm) | 0.20 | 3.00 | 3 | 9.00 | m | 우측 벽체 |
| 12 | 거터외부 | 균열(cw=0.2mm) | 0.20 | 4.00 | 1 | 4.00 | m | 우측 벽체 |
| 13 | 거터외부 | 균열(cw=0.2mm) | 0.20 | 2.00 | 1 | 2.00 | m | 우측 벽체 |
| 14 | 거터외부 | 균열(cw=0.2mm) | 0.20 | 3.00 | 4 | 12.00 | m | 우측 벽체 |
| 15 | 거터외부 | 균열(cw=0.2mm) | 0.20 | 2.00 | 2 | 4.00 | m | 우측 벽체 |

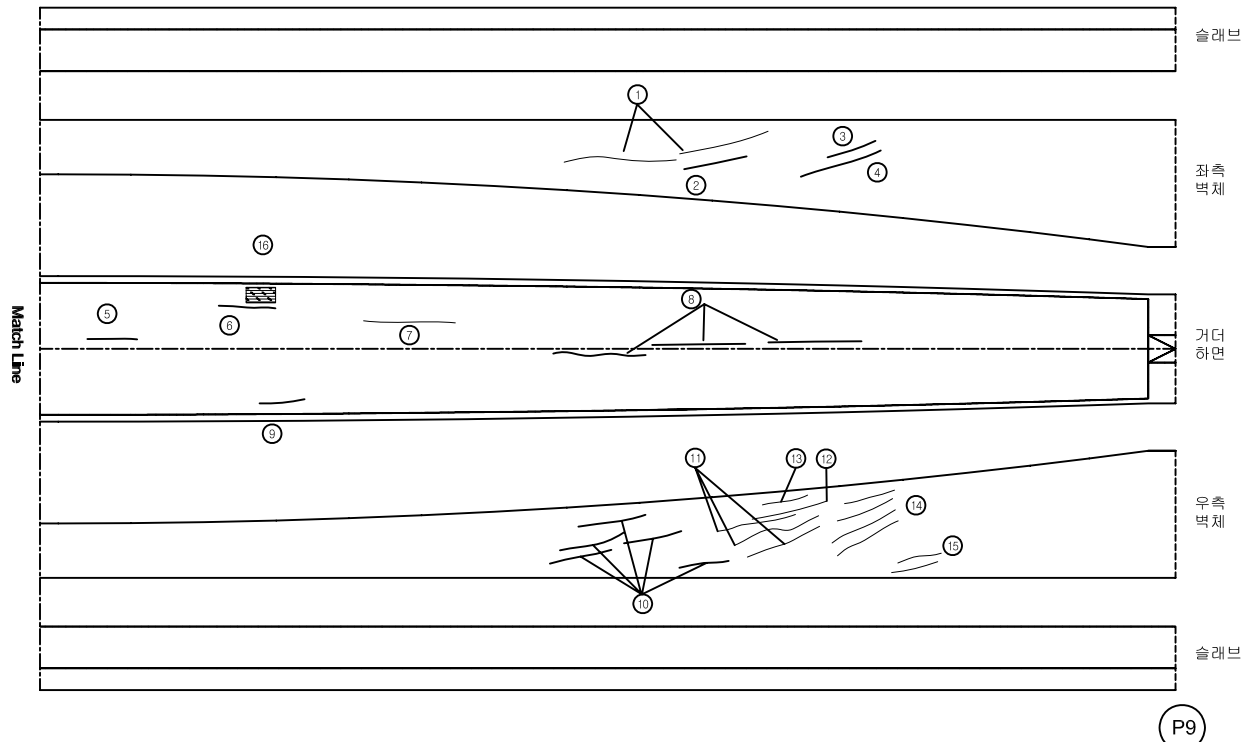
거터외부(S9-2)

| 손상<br>현황 | 부재명 | 손상내용 | 손상규모 | | | 손상<br>물량 | 단위 | 비고 |
|---|---|---|---|---|---|---|---|---|
| 1 | 거터외부 | 균열 (cw=0.2mm) | 0.20 | 1.50 | 3 | 4.50 | m | 좌측 벽체 |
| 2 | 거터외부 | 균열 (cw=0.3mm이상) | 0.30 | 3.00 | 1 | 3.00 | m | 좌측 벽체 |
| 3 | 거터외부 | 균열 (cw=0.3mm이상) | 0.30 | 3.00 | 1 | 3.00 | m | 좌측 벽체 |
| 4 | 거터외부 | 균열 (cw=0.3mm이상) | 0.30 | 2.50 | 1 | 2.50 | m | 좌측 벽체 |
| 5 | 거터외부 | 균열 (cw=0.3mm이상) | 0.30 | 3.00 | 1 | 3.00 | m | 거터 하면 |
| 6 | 거터외부 | 균열 (cw=0.3mm이상) | 0.30 | 1.00 | 1 | 1.00 | m | 거터 하면 |
| 7 | 거터외부 | 균열 (cw=0.2mm) | 0.20 | 1.00 | 1 | 1.00 | m | 거터 하면 |
| 8 | 거터외부 | 균열 (cw=0.2mm) | 0.20 | 4.00 | 1 | 4.00 | m | 거터 하면 |
| 9 | 거터외부 | 균열 (cw=0.3mm이상) | 0.30 | 1.00 | 1 | 1.00 | m | 거터 하면 |
| 10 | 거터외부 | 균열 (cw=0.3mm이상) | 0.30 | 4.00 | 1 | 4.00 | m | 거터 하면 |
| 11 | 거터외부 | 균열 (cw=0.3mm이상) | 0.30 | 2.00 | 1 | 2.00 | m | 우측 벽체 |
| 12 | 거터외부 | 균열 (cw=0.3mm이상) | 0.30 | 3.00 | 1 | 3.00 | m | 우측 벽체 |
| 13 | 거터외부 | 균열 (cw=0.3mm이상) | 0.30 | 1.50 | 1 | 1.50 | m | 우측 벽체 |
| 14 | 거터외부 | 균열 (cw=0.3mm이상) | 0.30 | 1.00 | 1 | 1.00 | m | 우측 벽체 |
| 15 | 거터외부 | 균열 (cw=0.3mm이상) | 0.30 | 2.50 | 1 | 2.50 | m | 우측 벽체 |
| 16 | 거터외부 | 균열 (cw=0.3mm이상) | 0.30 | 4.00 | 1 | 4.00 | m | 우측 벽체 |
| 17 | 거터외부 | 균열 (cw=0.3mm이상) | 0.30 | 2.00 | 1 | 2.00 | m | 우측 벽체 |
| 18 | 거터외부 | 균열 (cw=0.3mm이상) | 0.30 | 5.00 | 1 | 5.00 | m | 우측 벽체 |
| 19 | 거터외부 | 균열 (cw=0.3mm이상) | 0.30 | 4.00 | 2 | 8.00 | m | 우측 벽체 |
| 20 | 거터외부 | 균열 (cw=0.3mm이상) | 0.30 | 2.00 | 1 | 2.00 | m | 우측 벽체 |
| 21 | 거터외부 | 균열 (cw=0.2mm) | 0.20 | 2.00 | 1 | 2.00 | m | 우측 벽체 |
| 22 | 거터외부 | 균열 (cw=0.2mm) | 0.20 | 1.50 | 2 | 3.00 | m | 우측 벽체 |
| 23 | 거터외부 | 균열 (cw=0.2mm) | 0.20 | 3.00 | 1 | 3.00 | m | 우측 벽체 |
| 24 | 거터외부 | 균열 (cw=0.3mm이상) | 0.30 | 2.00 | 1 | 2.00 | m | 우측 벽체 |
| 25 | 거터외부 | 균열 (cw=0.3mm이상) | 0.30 | 5.00 | 1 | 5.00 | m | 우측 벽체 |

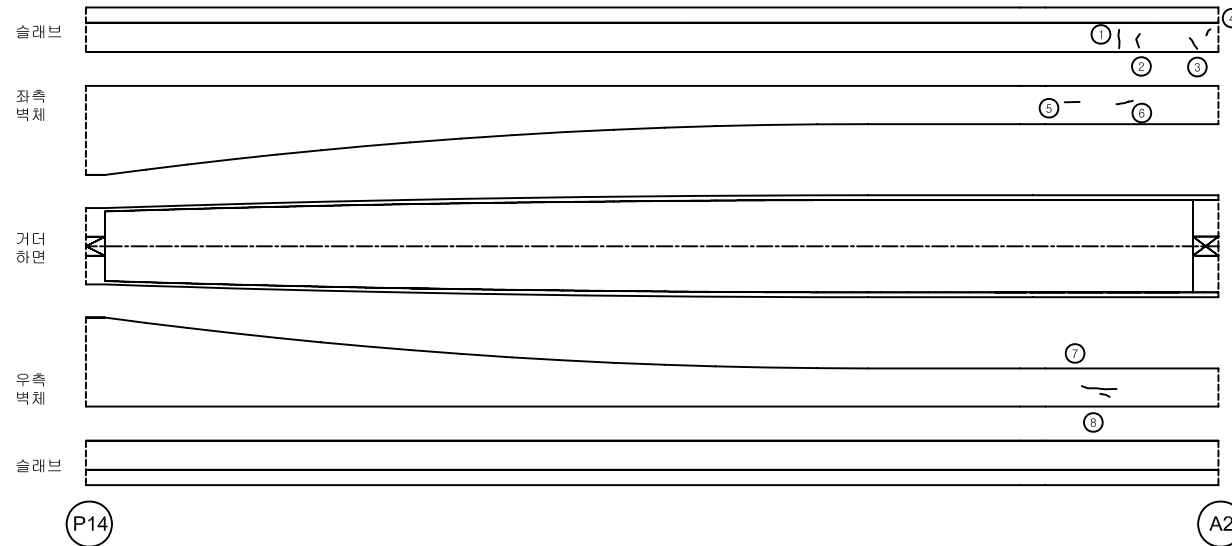
거터외부(S15)

| 손상<br>번호 | 부재명 | 손상내용 | 손상규모 | | | 손상<br>물량 | 단위 | 비고 |
|---|---|---|---|---|---|---|---|---|
| 1 | 바닥판하면 | 균열(cw=0.2mm) | 0.20 | 1.80 | 1 | 1.80 | m | |
| 2 | 바닥판하면 | 균열(cw=0.1mm) | 0.10 | 1.60 | 1 | 1.60 | m | |
| 3 | 바닥판하면 | 균열(cw=0.2mm) | 0.20 | 1.50 | 1 | 1.50 | m | |
| 4 | 바닥판하면 | 균열(cw=0.1mm) | 0.10 | 0.70 | 1 | 0.70 | m | |
| 5 | 거터외부 | 균열(cw=0.2mm) | 0.20 | 0.60 | 1 | 0.60 | m | 좌측 벽체 |
| 6 | 거터외부 | 균열(cw=0.2mm) | 0.20 | 0.70 | 1 | 0.70 | m | 좌측 벽체 |
| 7 | 거터외부 | 균열(cw=0.1mm) | 0.10 | 2.40 | 1 | 2.40 | m | 우측 벽체 |
| 8 | 거터외부 | 균열(cw=0.1mm) | 0.10 | 0.50 | 1 | 0.50 | m | 우측 벽체 |

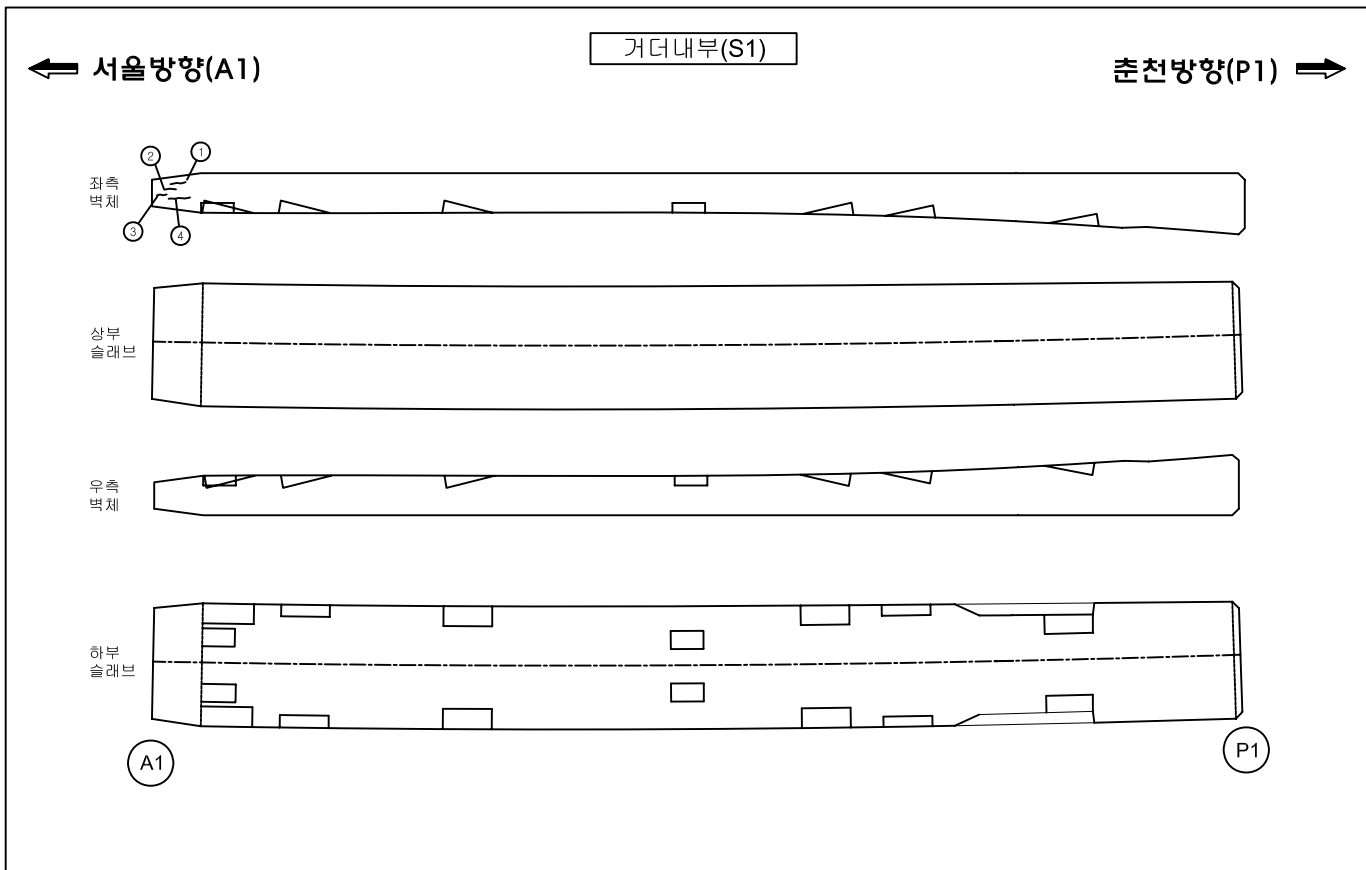
| 손상<br>번호 | 부재명 | 손상내용 | 손상규모 | | | 손상<br>물량 | 단위 | 비고 |
|---|---|---|---|---|---|---|---|---|
| 1 | 거더내부 | 균열(cw=0.1mm) | 0.10 | 1.80 | 1 | 1.80 | m | 상변 |

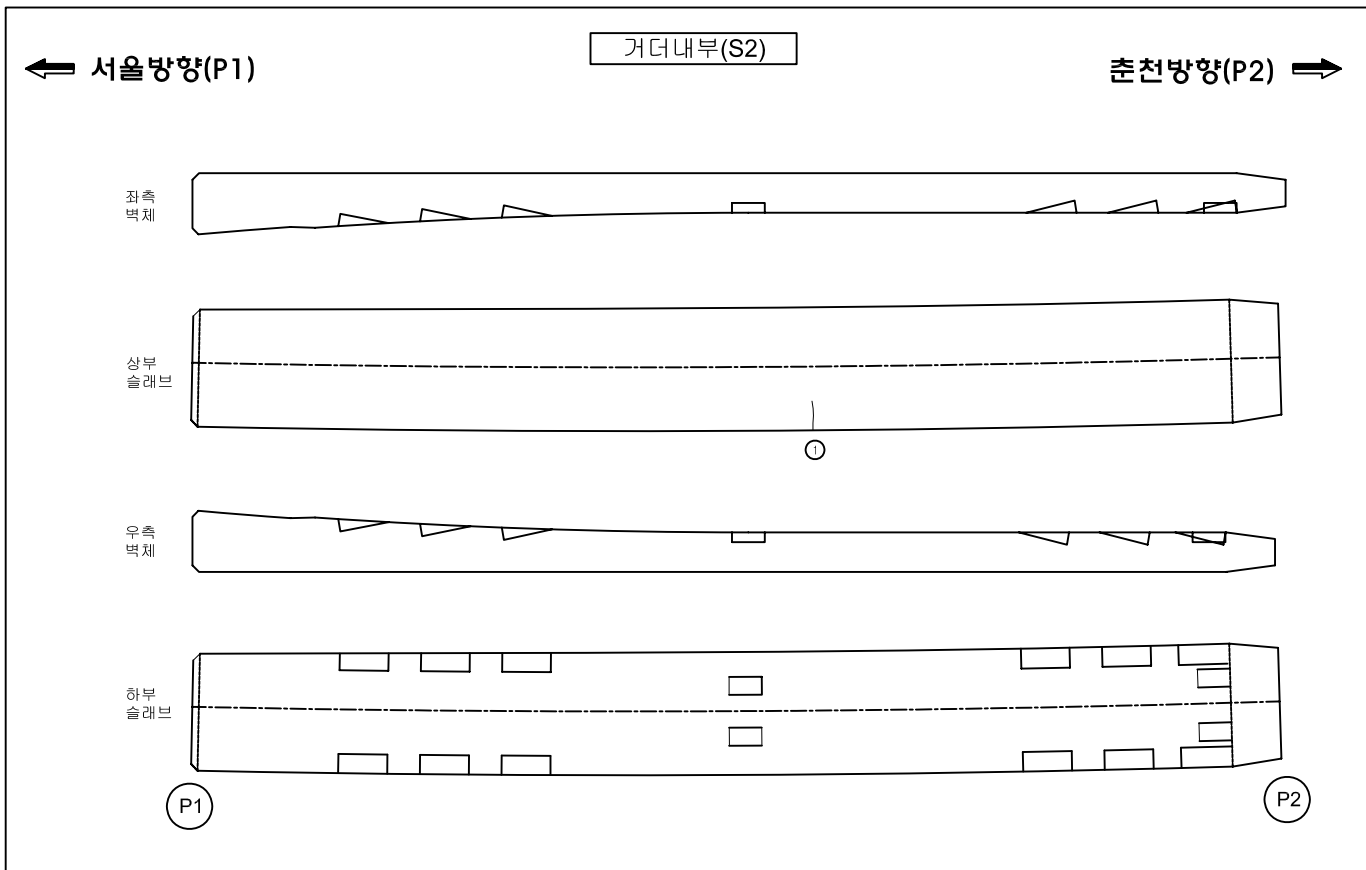
| 손상<br>번호 | 부재명 | 손상내용 | 손상규모 | | | 손상<br>물량 | 단위 | 비고 |
|---|---|---|---|---|---|---|---|---|
| 1 | 거더내부 | 균열(cw=0.2mm) | 0.20 | 1.00 | 10 | 10.00 | m | 상면 |

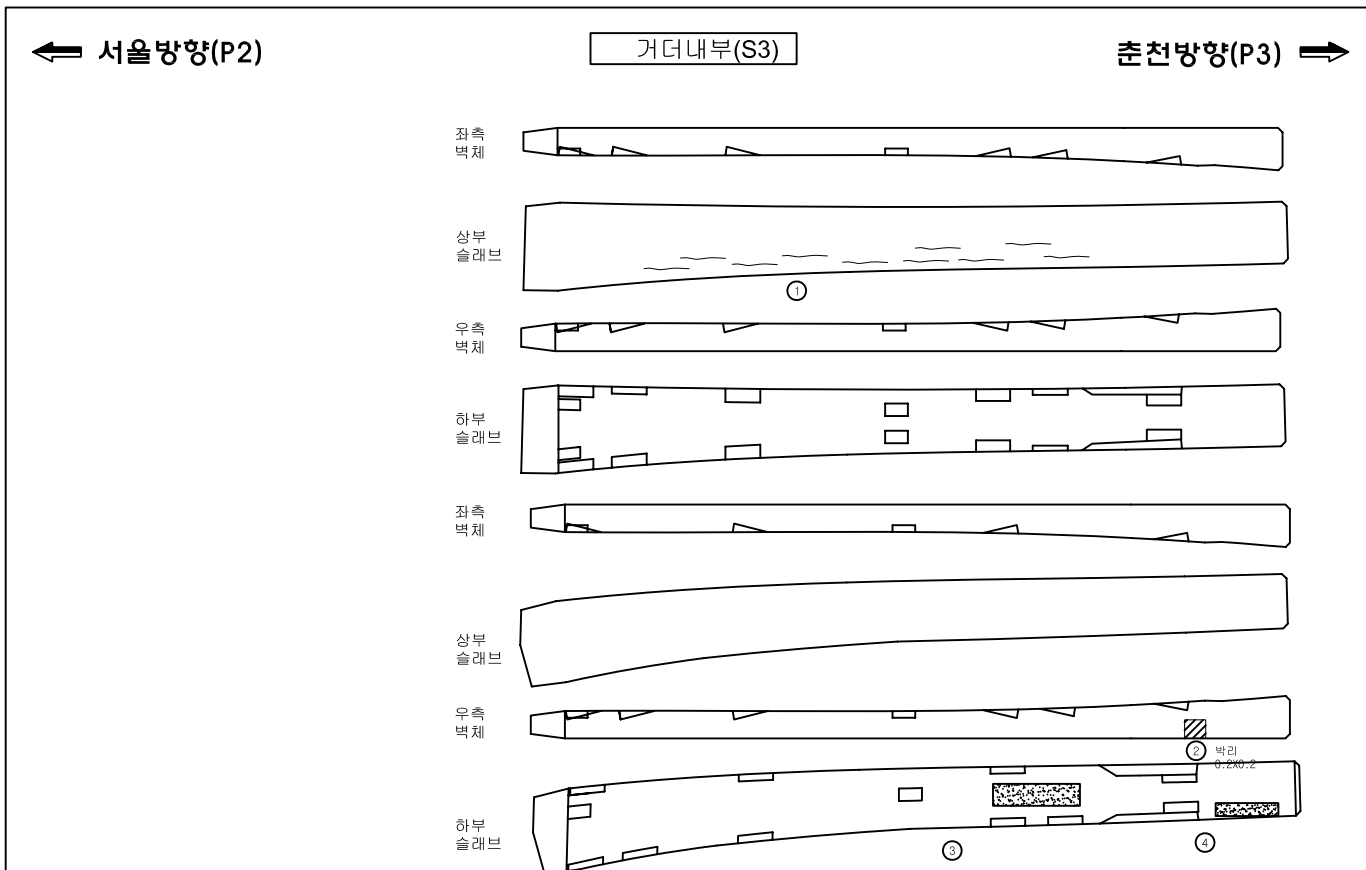
| 손상<br>번호 | 부재명 | 손상내용 | 손상규모 | | | 손상<br>수량 | 단위 | 비고 |
|---|---|---|---|---|---|---|---|---|
| 1 | 거더내부 | 균열부 백태 | 0.10 | 0.60 | 1 | 0.60 | m | 좌측 백태 |
| 4 | 거더내부 | 균열부 백태 | | 0.30 | 1 | 0.30 | m | 우측 백태 |

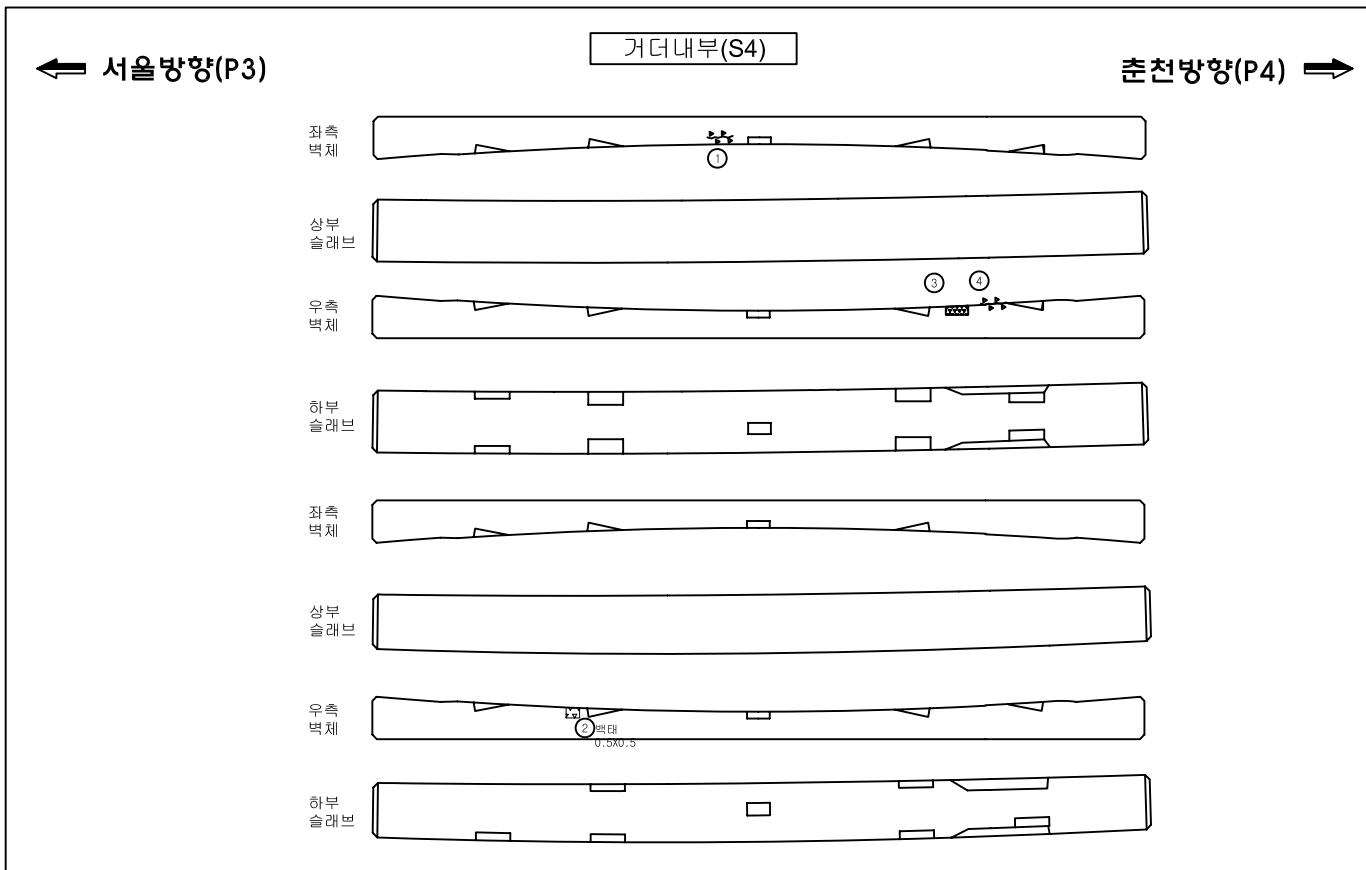
| 손상<br>번호 | 부재명 | 손상내용 | 손상규모 | | | 손상<br>물량 | 단위 | 비고 |
|---|---|---|---|---|---|---|---|---|
| 1 | 거터내부 | 균열(cw=0.1mm) | 0.10 | 2.60 | 1 | 2.60 | m | 상면 |
| 2 | 거터내부 | 균열(cw=0.1mm) | 0.10 | 0.50 | 1 | 0.50 | m | 상면 |
| 3 | 거터내부 | 균열(cw=0.1mm) | 0.10 | 0.90 | 1 | 0.90 | m | 상면 |
| 4 | 거터내부 | 균열(cw=0.1mm) | 0.10 | 1.00 | 1 | 1.00 | m | 상면 |
| 6 | 거터내부 | 균열(cw=0.1mm) | 0.10 | 1.40 | 1 | 1.40 | m | 하면 |
| 8 | 거터내부 | 균열(cw=0.1mm) | 0.10 | 0.80 | 1 | 0.80 | m | 좌측 벽체 |

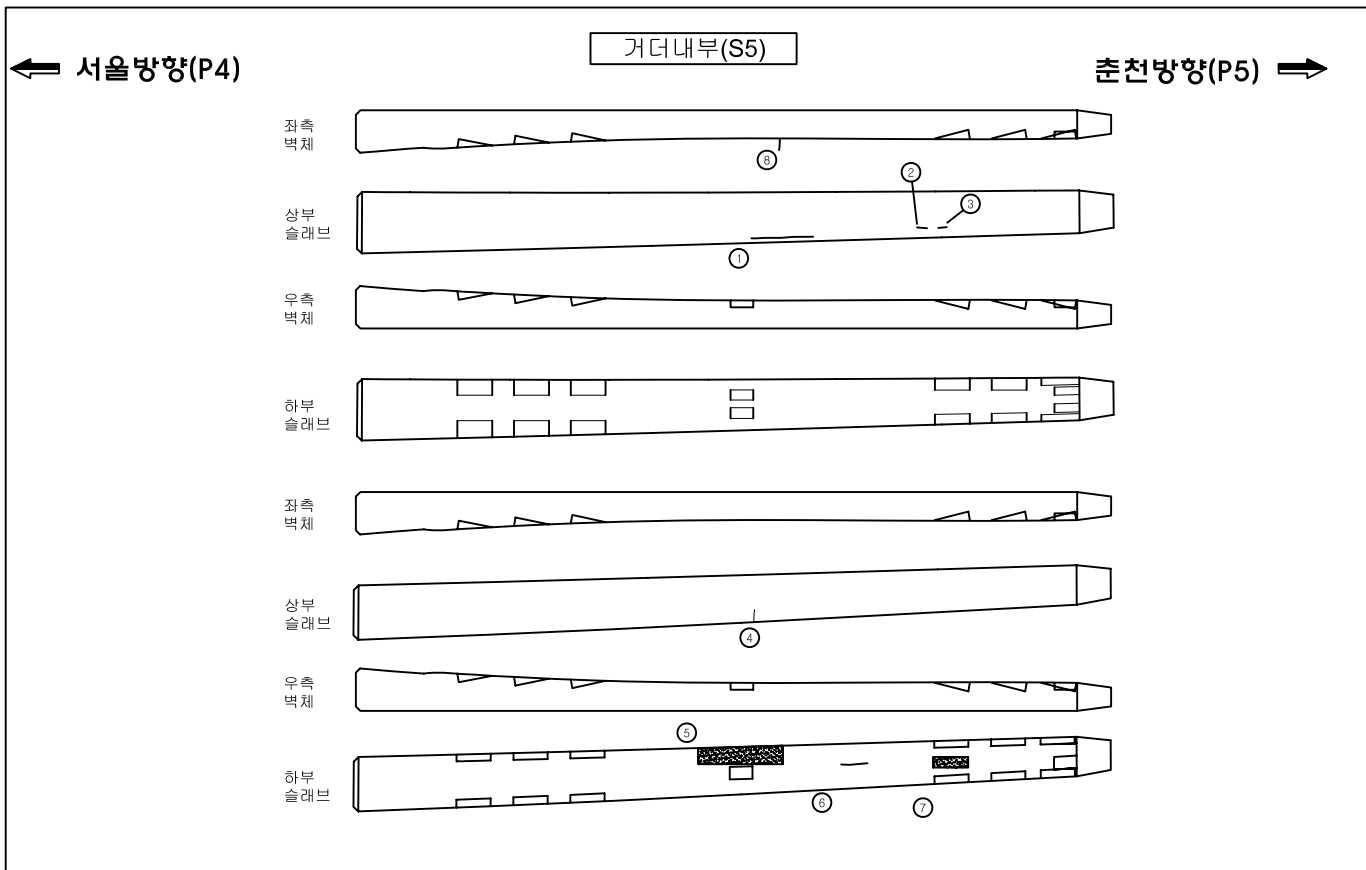
| 손상<br>번호 | 부재명 | 손상내용 | 손상규모 | | | 손상<br>물량 | 단위 | 비고 |
|---|---|---|---|---|---|---|---|---|
| 1 | 거더내부 | 균열(cw=0.1mm) | 0.10 | 0.40 | 1 | 0.40 | m | 좌측 벽체 |

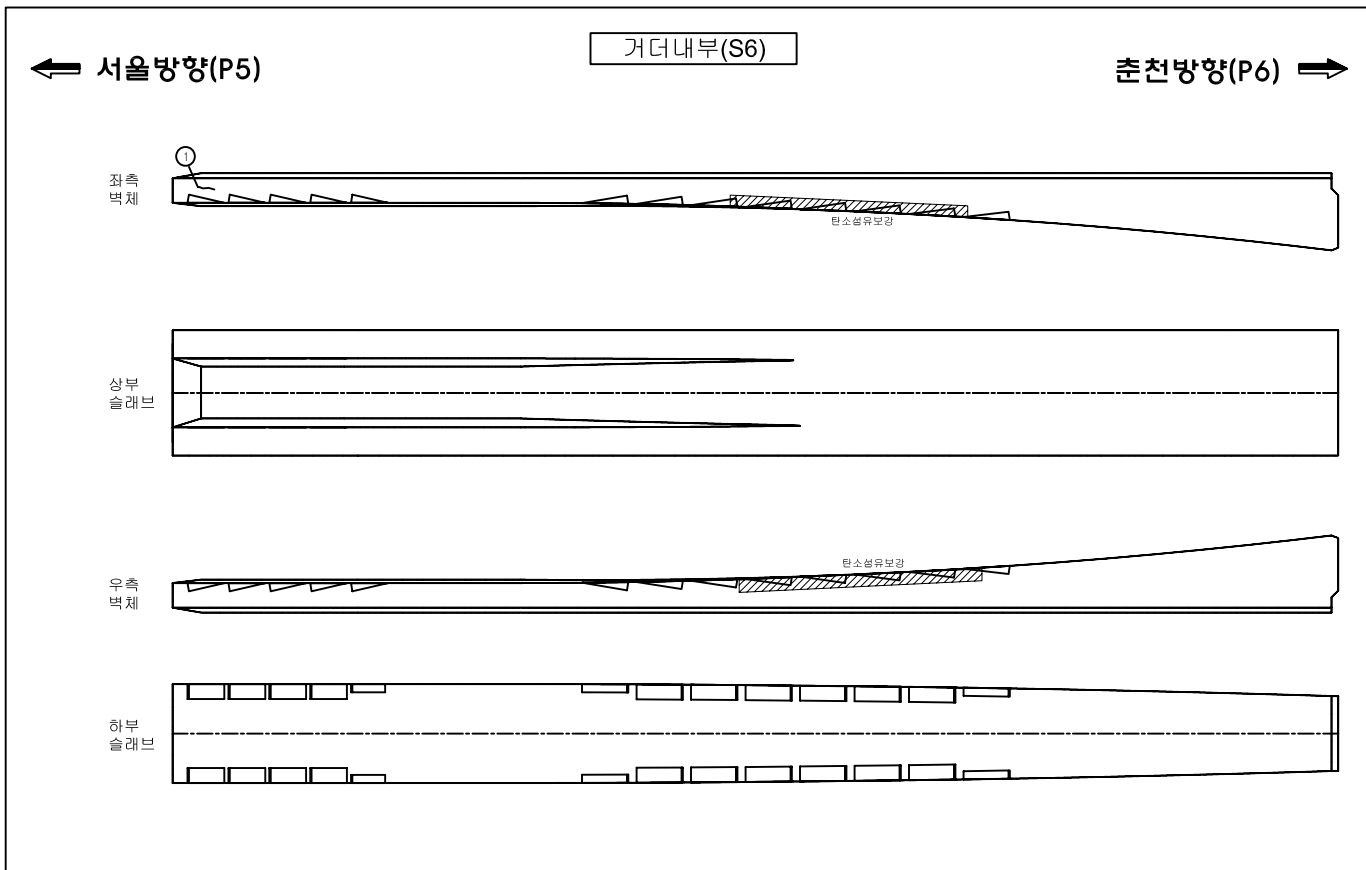
| 손상<br>번호 | 부재명 | 손상내용 | 손상규모 | | | 손상<br>수량 | 단위 | 비고 |
|---|---|---|---|---|---|---|---|---|
| 1 | 거더내부 | 균열(cw=0.1mm) | 0.10 | 1.00 | 5 | 5.00 | m | 좌측 벽체 |
| 2 | 거더내부 | 균열(cw=0.1mm) | 0.10 | 0.60 | 1 | 0.60 | m | 좌측 벽체 |
| 3 | 거더내부 | 균열(cw=0.1mm) | 0.10 | 0.60 | 1 | 0.60 | m | 우측 벽체 |
| 4 | 거더내부 | 균열(cw=0.1mm) | 0.10 | 1.10 | 1 | 1.10 | m | 우측 벽체 |

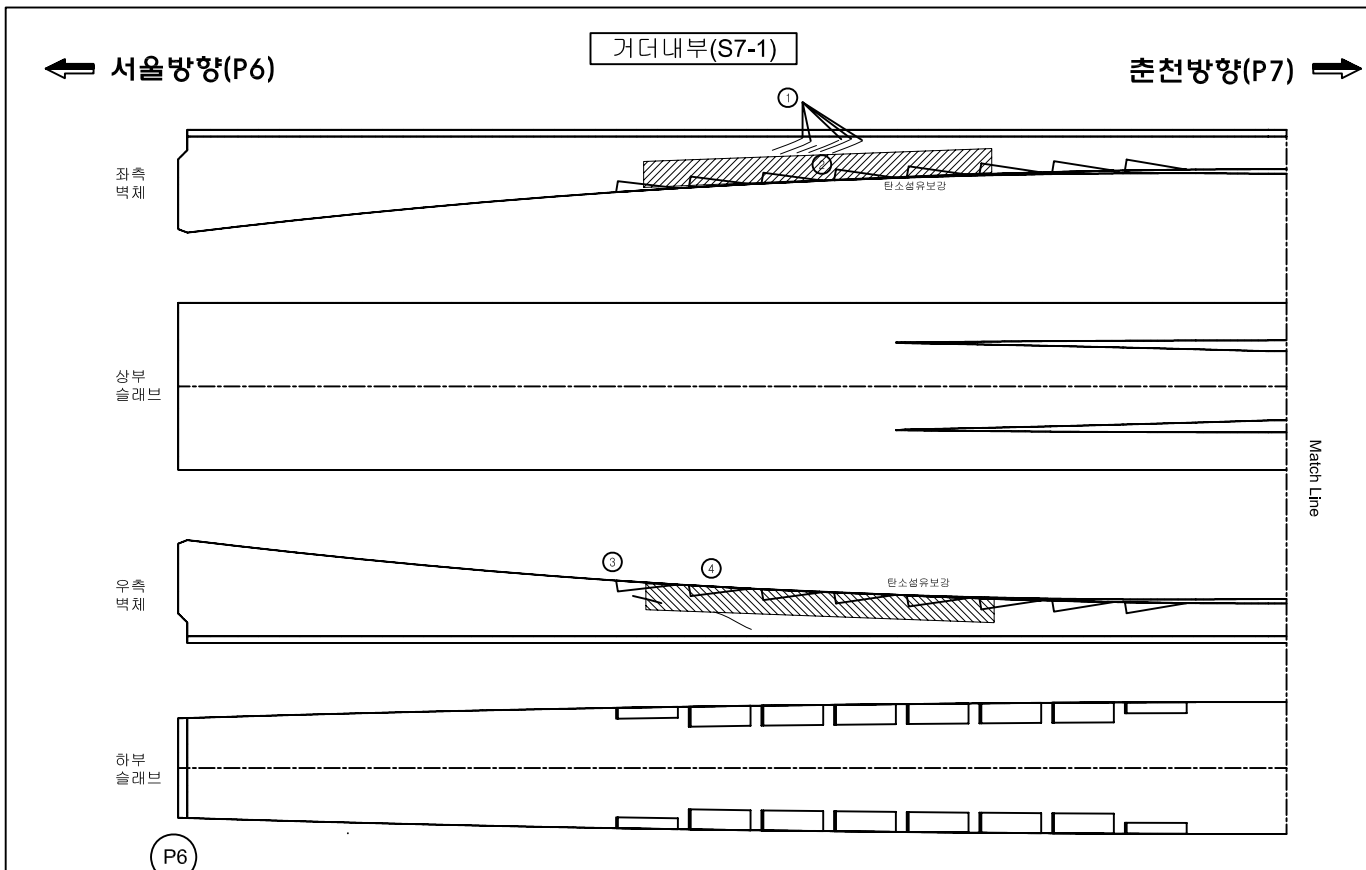
| 손상<br>번호 | 부재명 | 손상내용 | 손상규모 | | | 손상<br>수량 | 단위 | 비고 |
|---|---|---|---|---|---|---|---|---|
| 1 | 거더내부 | 균열(cw=0.1mm) | 0.10 | 0.80 | 1 | 0.80 | m | 우측 벽체 |

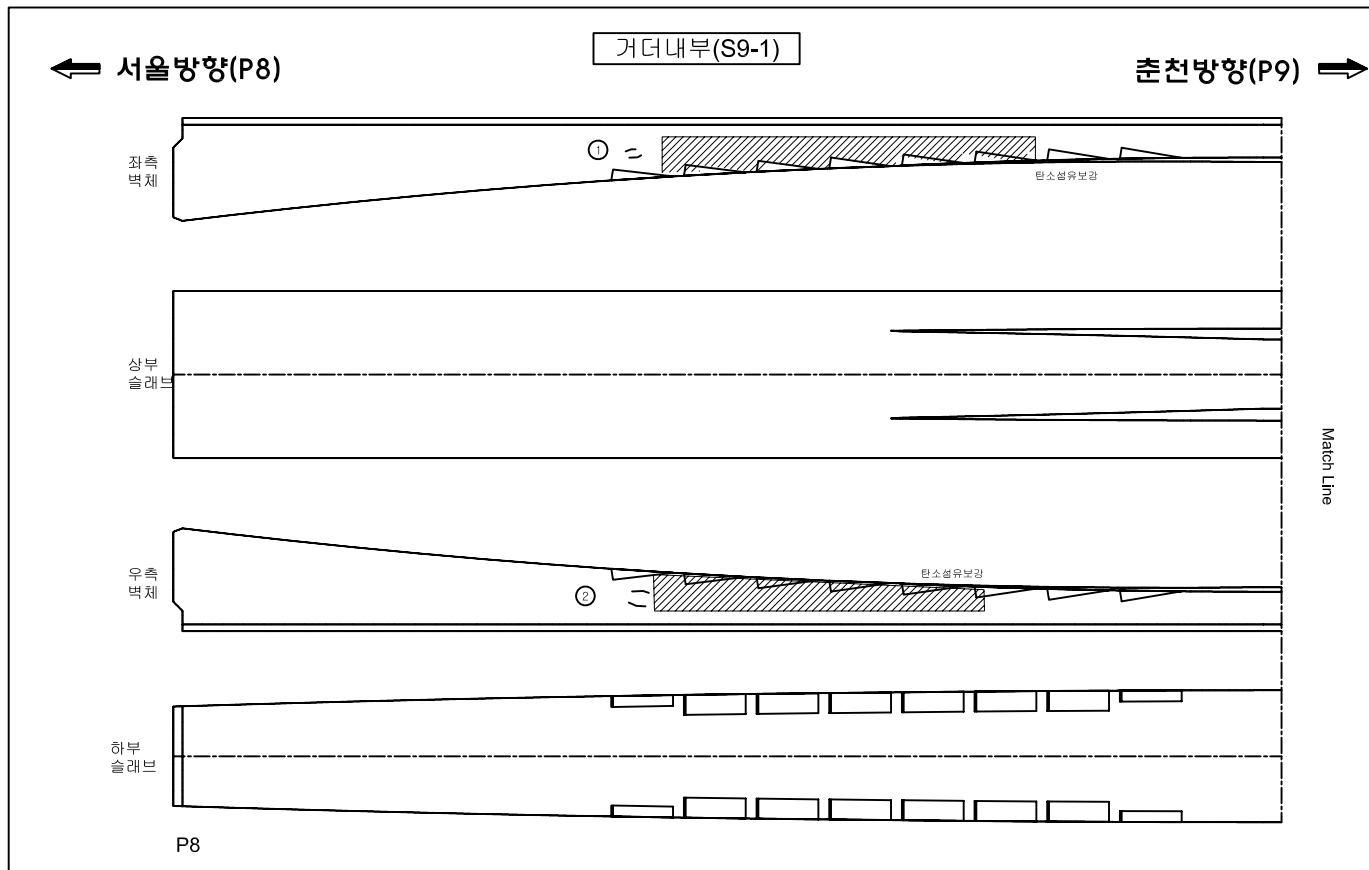
| 손상<br>번호 | 부재명 | 손상내용 | 손상규모 | | | 손상<br>물량 | 단위 | 비고 |
|---|---|---|---|---|---|---|---|---|
| 1 | 거터내부 | 균열(cw=0.1mm) | 0.10 | 0.40 | 2 | 0.80 | m | 좌측 벽체 |
| 2 | 거터내부 | 균열(cw=0.1mm) | 0.10 | 1.00 | 2 | 2.00 | m | 좌측 벽체 |

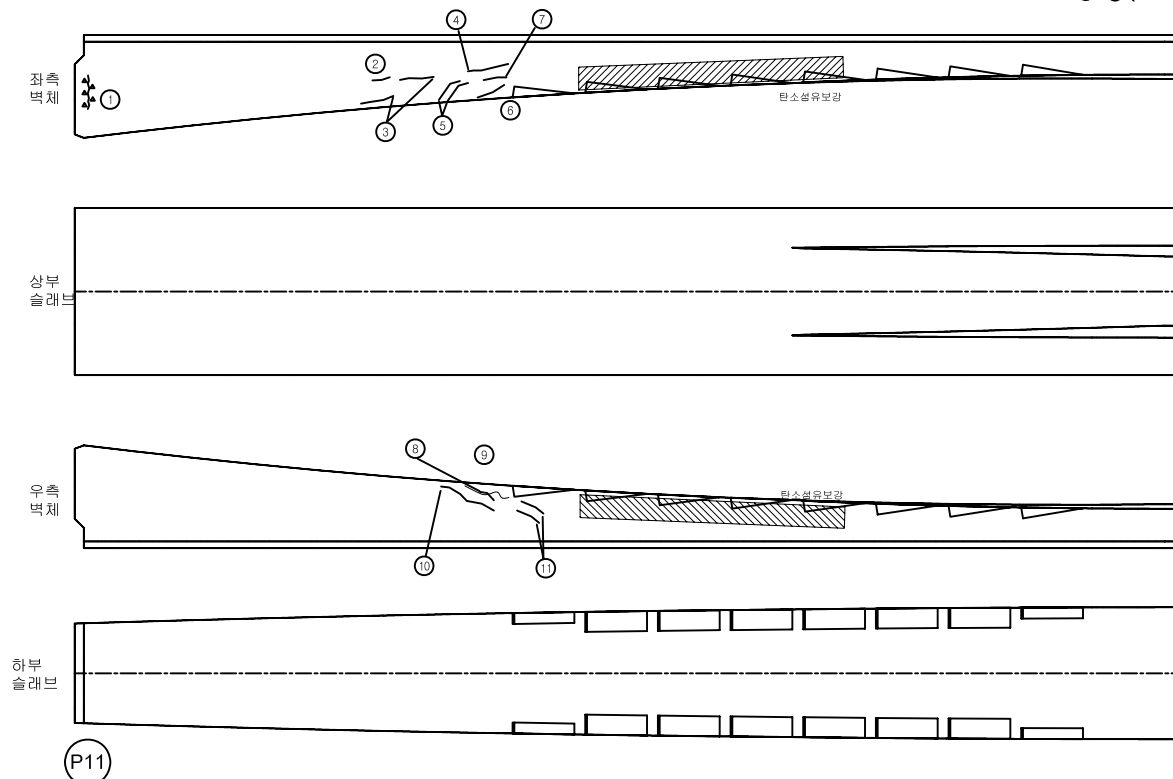
거더내부(S12-1)

| 손상<br>번호 | 부재명 | 손상내용 | 손상규모 | | | 손상<br>물량 | 단위 | 비고 |
|---|---|---|---|---|---|---|---|---|
| 1 | 거더내부 | 균열부 백태 | 0.10 | 1.00 | 1 | 1.00 | m | 좌측 벽체 |
| 2 | 거더내부 | 균열(cw=0.2mm) | 0.20 | 0.60 | 1 | 0.60 | m | 좌측 벽체 |
| 4 | 거더내부 | 균열(cw=0.3mm이상) | 0.30 | 1.5 | 1 | 1.50 | m | 좌측 벽체 |
| 9 | 거더내부 | 균열(cw=0.2mm) | 0.20 | 2.00 | 1 | 2.00 | m | 우측 벽체 |

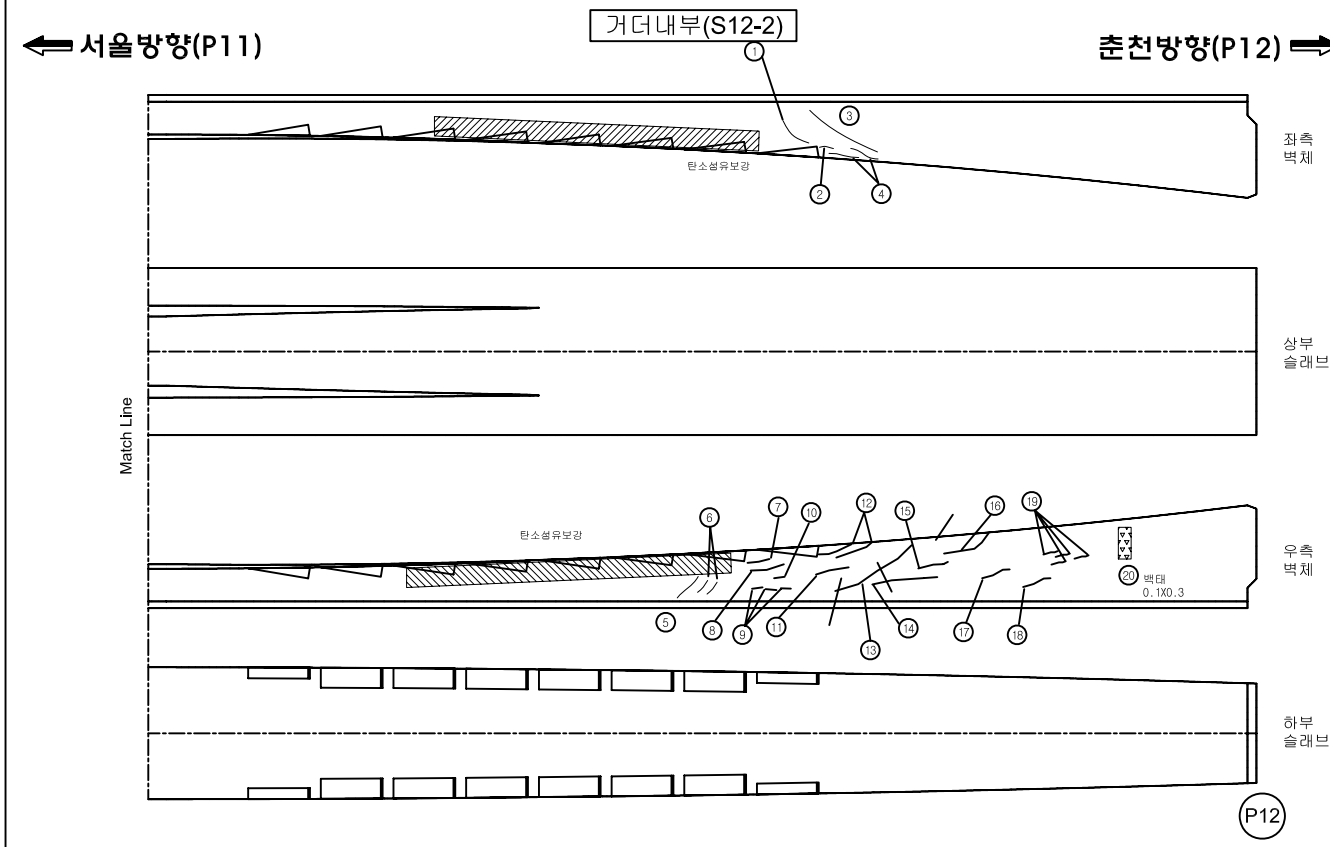
| 관 리 기 관 | 노선명 | 점검기관 | 책임기술자 | 구조물명 | 도면명 | 도면번호 |
|---|---|---|---|---|---|---|
| 서울-춘천 고속도로 주식회사 | 서울춘천고속도로 정밀점검용역(1구간) | (주)하이콘엔지니어링 | 조 병 근 | 미사대교(양양방향) | 거터내부(S12-2) | 56 |

| 손상<br>번호 | 부재명 | 손상내용 | 손상규모 | | | 손상<br>물량 | 단위 | 비고 |
|---|---|---|---|---|---|---|---|---|
| 1 | 거터내부 | 균열(cw=0.1mm) | 0.10 | 1.50 | 2 | 3.00 | m | 좌측 벽체 |
| 2 | 거터내부 | 균열(cw=0.1mm) | 0.10 | 1.00 | 2 | 2.00 | m | 좌측 벽체 |
| 5 | 거터내부 | 균열(cw=0.2mm) | 0.20 | 2.00 | 2 | 4.00 | m | 좌측 벽체 |
| 20 | 거터내부 | 균열(cw=0.2mm) | 0.20 | 1.00 | 1 | 1.00 | m | 우측 벽체 |
