| 관 리 기 관 | 노 선 명 | 점 검 기 관 | 책 임 기 술 자 | 구 조 물 명 | 도 면 명 | 도 면 번 호 |
|---|---|---|---|---|---|---|
| 서울-춘천 고속도로 주식회사 | 서울춘천고속도로 정밀점검용역(1구간) | (주)하이콘엔지니어링 | 조 병 근 | 미사대교(양양방향) | 교면포장(S1) | 1 |

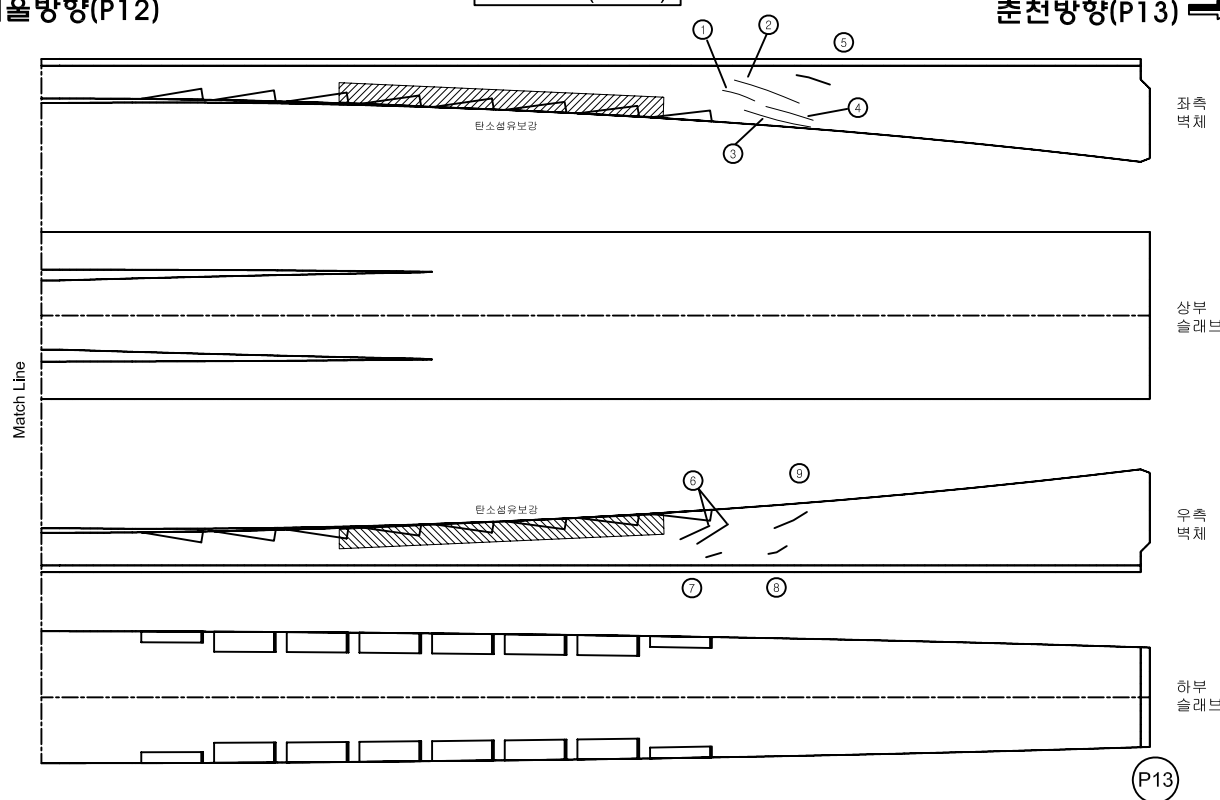
거터내부(S13-2)

| 손상<br>번호 | 부재명 | 손상내용 | 손상규모 | | | 손상<br>물량 | 단위 | 비고 |
|---|---|---|---|---|---|---|---|---|
| 1 | 거터내부 | 균열(cw=0.1mm) | 0.10 | 0.50 | 1 | 0.50 | m | 좌측 벽체 |
| 6 | 거터내부 | 균열(cw=0.2mm) | 0.20 | 1.00 | 2 | 2.00 | m | 우측 벽체 |

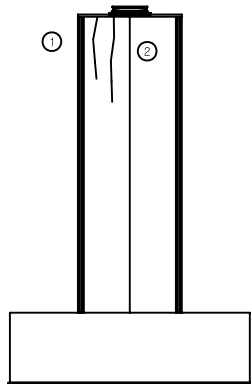
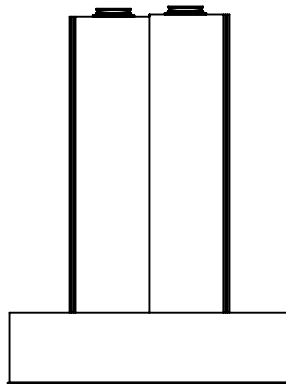
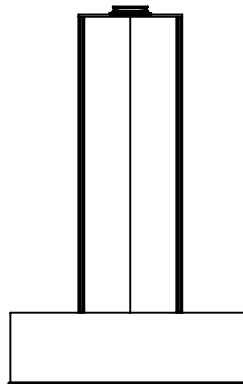
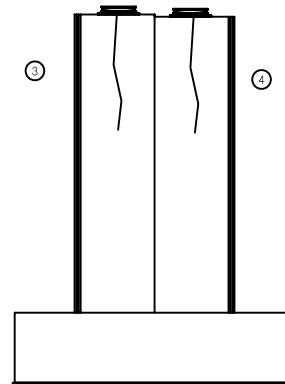
# 교각(P10)

| 손상<br>번호 | 부재명 | 손상내용 | 손상규모 | | | 손상<br>물량 | 단위 | 비고 |
|---|---|---|---|---|---|---|---|---|
| 1 | 교각 | 균열(cw=0.1mm) | 0.10 | 2.00 | 1 | 2.00 | m | |
| 2 | 교각 | 균열(cw=0.2mm) | 0.20 | 3.00 | 1 | 3.00 | m | |
| 3 | 교각 | 균열(cw=0.2mm) | 0.20 | 4.00 | 1 | 4.00 | m | |
| 4 | 교각 | 균열(cw=0.2mm) | 0.20 | 4.00 | 1 | 4.00 | m | |

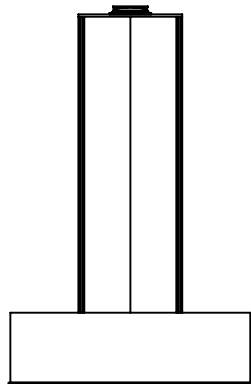
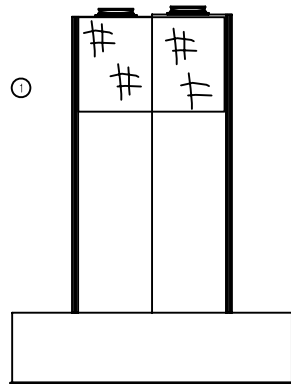
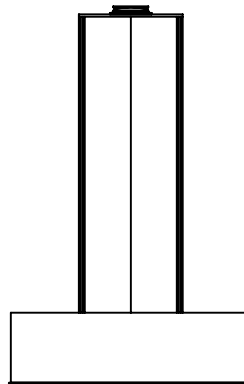
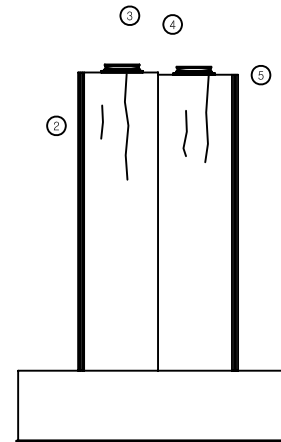
# 교각(P11)

| 손상<br>번호 | 부재명 | 손상내용 | 손상규모 | | | 손상<br>품명 | 단위 | 비고 |
|---|---|---|---|---|---|---|---|---|
| 1 | 교각 | 불규칙 균열 | 5.00 | 3.00 | 1 | 15.00 | m | |
| 2 | 교각 | 균열(cw=0.1mm) | 0.10 | 0.70 | 1 | 0.70 | m | |
| 3 | 교각 | 균열(cw=0.2mm) | 0.20 | 3.50 | 1 | 3.50 | m | |
| 4 | 교각 | 균열(cw=0.1mm) | 0.10 | 2.00 | 1 | 2.00 | m | |
| 5 | 교각 | 균열(cw=0.1mm) | 0.10 | 3.00 | 1 | 3.00 | m | |

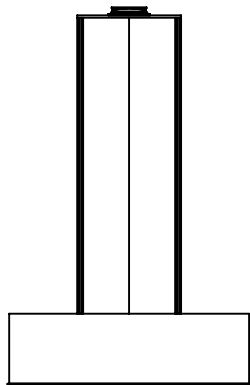
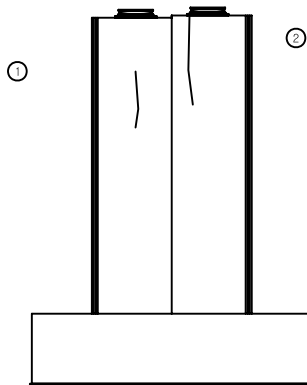
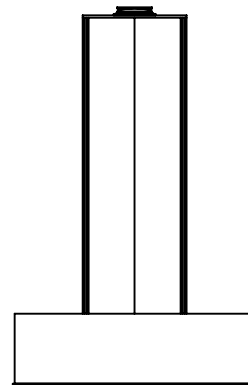
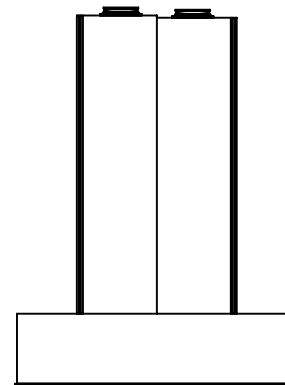
# 교각(P12)

| 손상<br>번호 | 부재명 | 손상내용 | 손상규모 | | | 손상<br>물량 | 단위 | 비고 |
|---|---|---|---|---|---|---|---|---|
| 1 | 교각 | 균열(cw=0.2mm) | 0.20 | 1.50 | 1 | 1.50 | m | |
| 2 | 교각 | 균열(cw=0.2mm) | 0.20 | 2.10 | 1 | 2.10 | m | |
