월문1터널(춘천)

| 관 리 기 관 | 노 선 명 | 점검기관 | 책임기술자 | 구조물명 | 도면명 | 도면번호 |
|---|---|---|---|---|---|---|
| 서울-춘천 고속도로 주식회사 | 서울춘천고속도로 정밀점검용역(1구간) | (주)하이콘엔지니어링 | 조 병 근 | 월문1터널(양양방향) | 갱구부 | 1 |

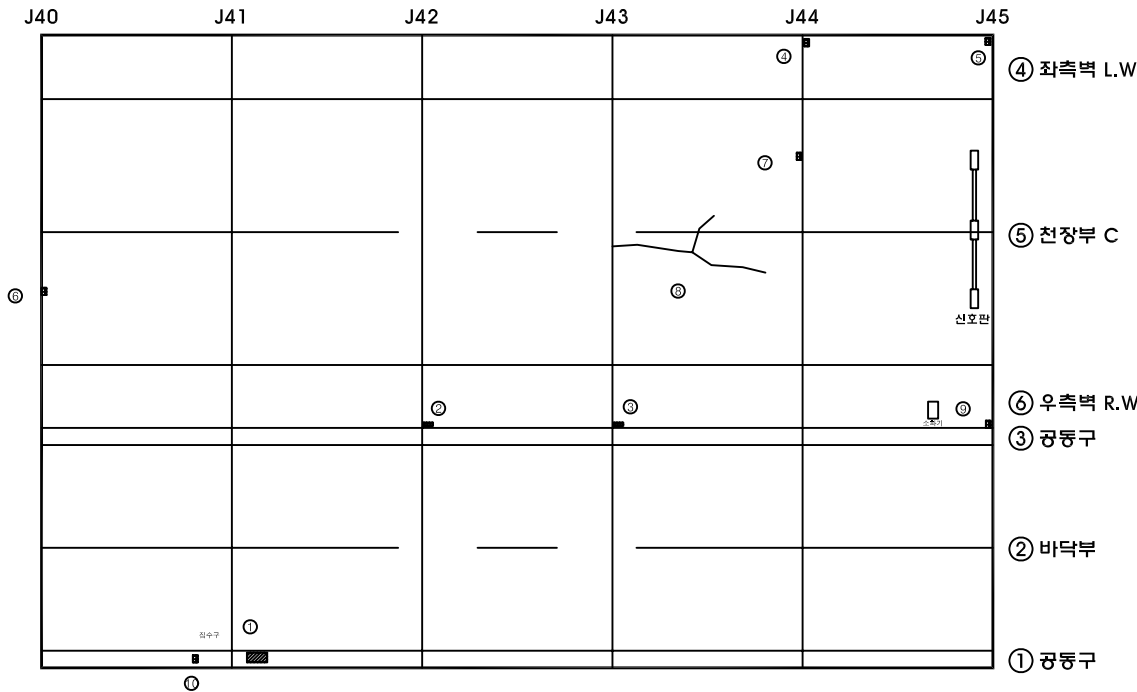
| 번호 | 위치 | 구분 | 손상 | | | | | | 비고 |
|---|---|---|---|---|---|---|---|---|---|
| 2 | SPAN 47 | 천장부 | 균열 (cw=0.3mm이상) | 0.40 | 9.00 | 1 | m | 9.00 | R.C |
| 3 | SPAN 48 | 천장부 | 균열 (cw=0.3mm이상) | 0.40 | 7.00 | 1 | m | 7.00 | R.C |
| 6 | SPAN 50 | 측벽부 | 균열 (cw=0.3mm이상) | 0.30 | 0.20 | 1 | m² | 0.20 | R.W |
| 12 | SPAN 50 | 측벽부 | 균열 (cw=0.3mm이상) | 0.30 | 0.30 | 1 | m | 0.30 | R.W |

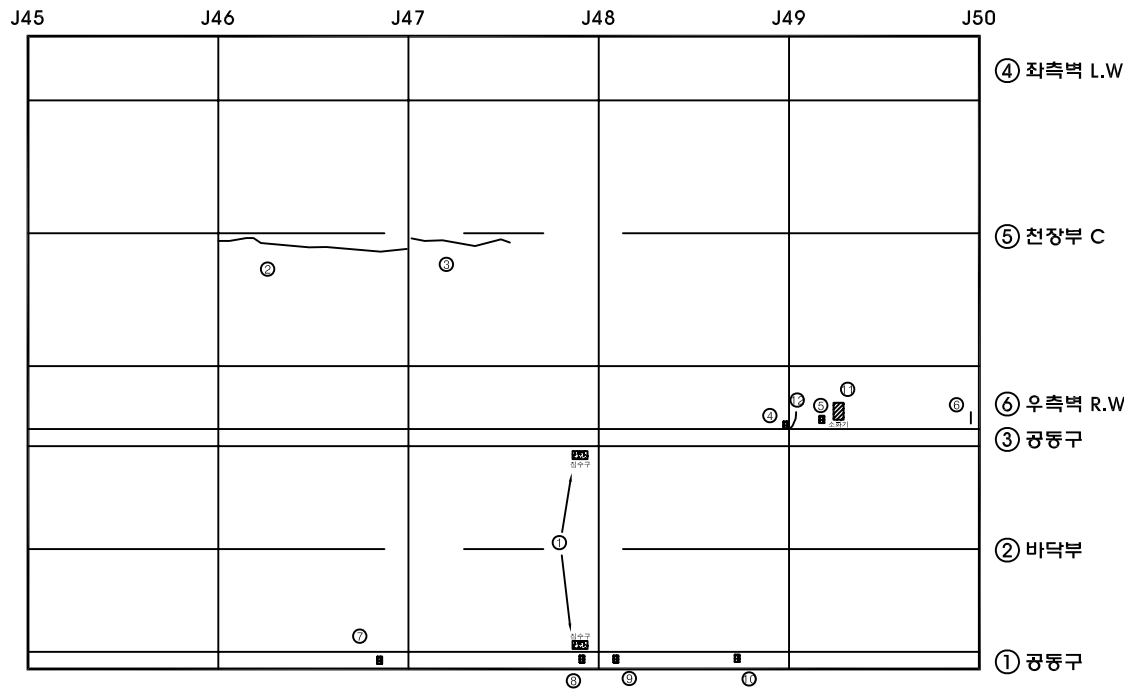
| 번호 | 위치 | 구분 | 손 상 | | | | | | 비고 |
|---|---|---|---|---|---|---|---|---|---|
| 3 | SPAN 54 | 천장부 | 균열 (cw=0.3mm이 상) | 0.30 | 5.00 | 1 | m | 5.00 | L.C |
| 4 | SPAN 53 | 측벽부 | 균열 (cw=0.3mm이 상) | 0.40 | 0.50 | 1 | m | 0.50 | R.W |

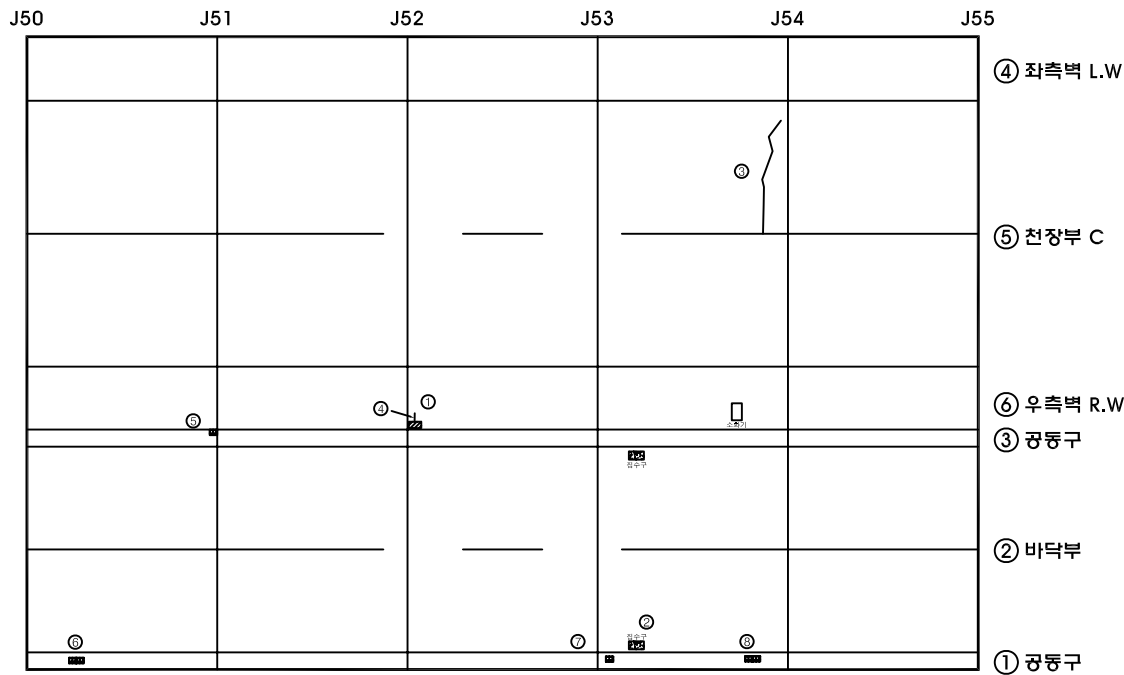
| 번호 | 위치 | 구분 | 손상 | | | | | | 비고 |
|---|---|---|---|---|---|---|---|---|---|
| 1 | SPAN 56 | 천장부 | 균열(cw=0.3mm이상) | 0.40 | 9.00 | 1 | m | 9.00 | R.C |
| 3 | SPAN 59 | 천장부 | 균열(cw=0.3mm이상) | 0.30 | 2.00 | 1 | m | 2.00 | R.C |

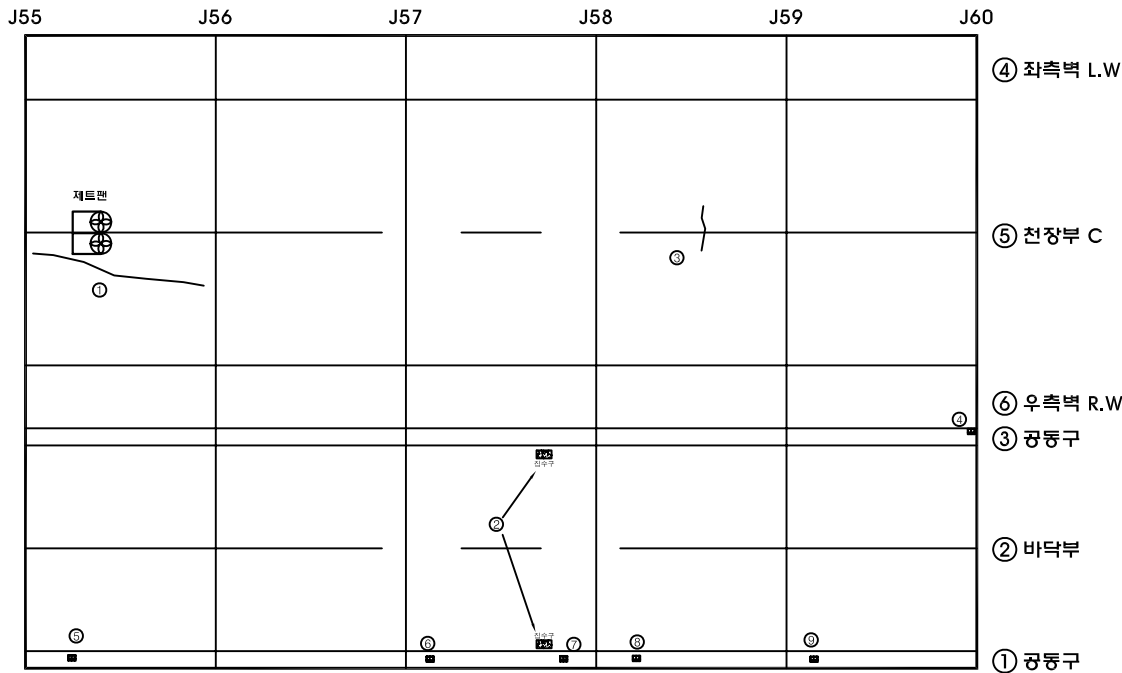
| 번호 | 위치 | 구분 | 손상 | | | | | | 비고 |
|---|---|---|---|---|---|---|---|---|---|
| 1 | SPAN 65 | 천장부 | 균열(cw=0.2mm) | 0.20 | 2.00 | 1 | m | 2.00 | R.C |
| 3 | SPAN 63 | 천장부 | 균열(cw=0.3mm이상) | 0.30 | 6.00 | 1 | m | 6.00 | L.C |

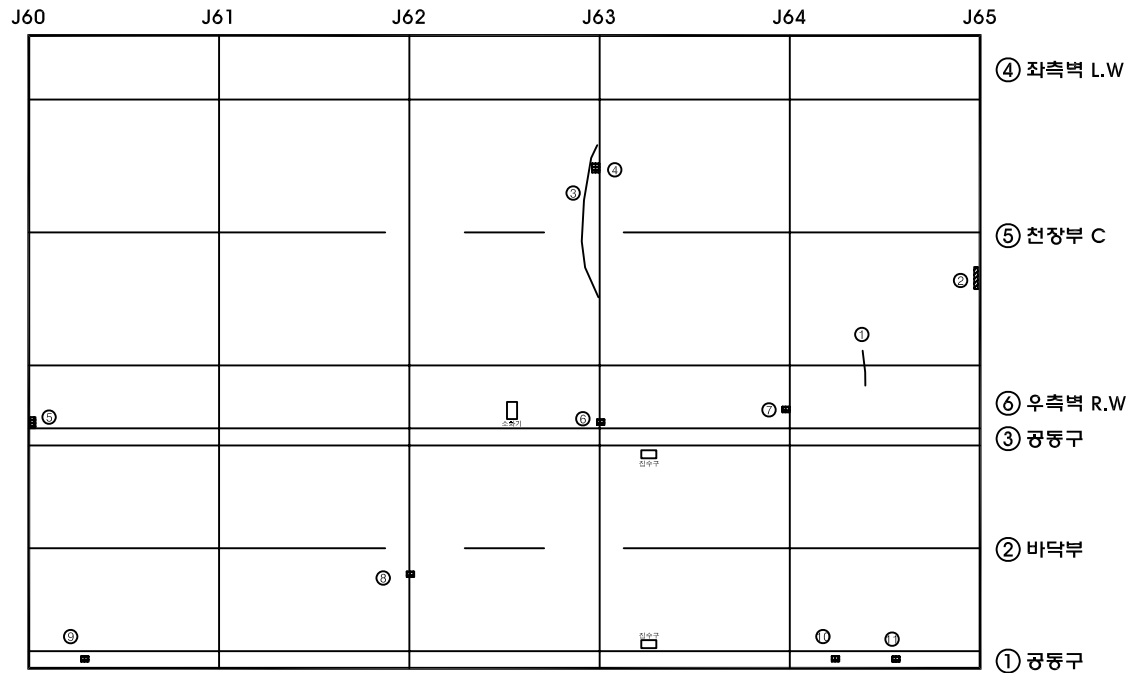
| 번호 | 위치 | 구분 | 손상 | | | | | 비고 |
|---|---|---|---|---|---|---|---|---|
| 1 | SPAN 66 | 천장부 | 균열(cw=0.3mm이상) | 0.30 | 6.00 | 1 | m | 6.00 |
| 2 | SPAN 69 | 천장부 | 균열(cw=0.3mm이상) | 0.30 | 6.00 | 1 | m | 6.00 |

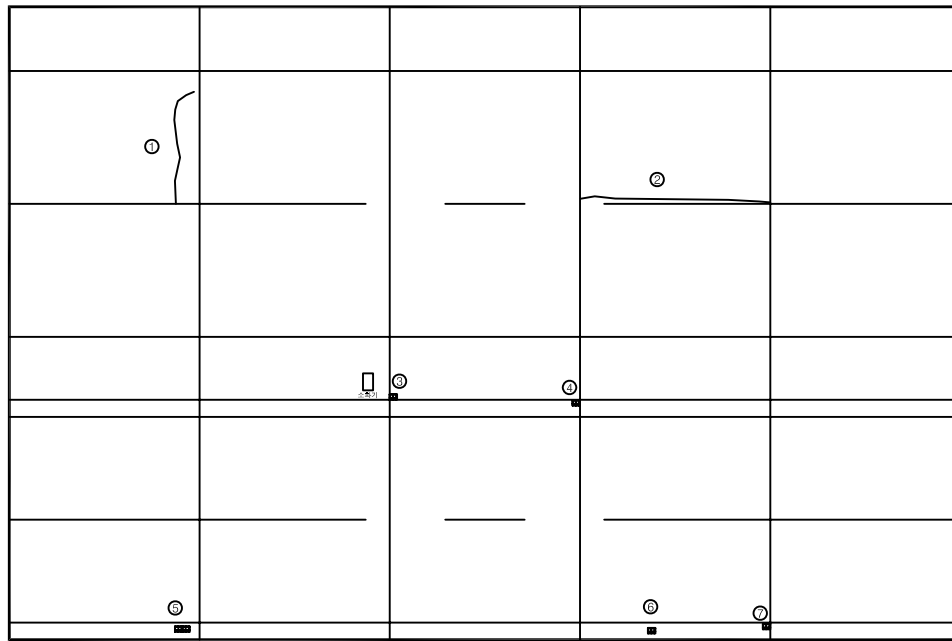
| 번호 | 위치 | 구분 | 손 상 | | | | | | 비고 |
|---|---|---|---|---|---|---|---|---|---|
| 3 | SPAN 71 | 천정부 | 균열(cw=0.3mm이상) | 0.30 | 4.00 | 1 | m | 4.00 | R.C |
| 4 | SPAN 72 | 천정부 | 균열(cw=0.3mm이상) | 0.40 | 5.00 | 1 | m | 5.00 | R.C |
| 5 | SPAN 72 | 천정부 | 균열(cw=0.3mm이상) | 0.30 | 5.00 | 1 | m | 5.00 | R.C |
| 7 | SPAN 73 | 천정부 | 균열(cw=0.3mm이상) | 0.40 | 5.00 | 1 | m | 5.00 | R.C |
| 8 | SPAN 74 | 천정부 | 균열(cw=0.3mm이상) | 0.30 | 4.00 | 1 | m | 4.00 | L.C |
| 9 | SPAN 74 | 천정부 | 균열(cw=0.3mm이상) | 0.30 | 4.00 | 1 | m | 4.00 | R.C |
| 10 | SPAN 74 | 천정부 | 균열(cw=0.3mm이상) | 0.40 | 9.00 | 1 | m | 9.00 | R.C |
| 11 | SPAN 74 | 천정부 | 균열(cw=0.3mm이상) | 0.30 | 2.50 | 1 | m | 2.50 | R.C |
| 12 | SPAN 71 | 측벽부 | 균열(cw=0.3mm이상) | 0.30 | 0.20 | 1 | m | 0.20 | R.W |

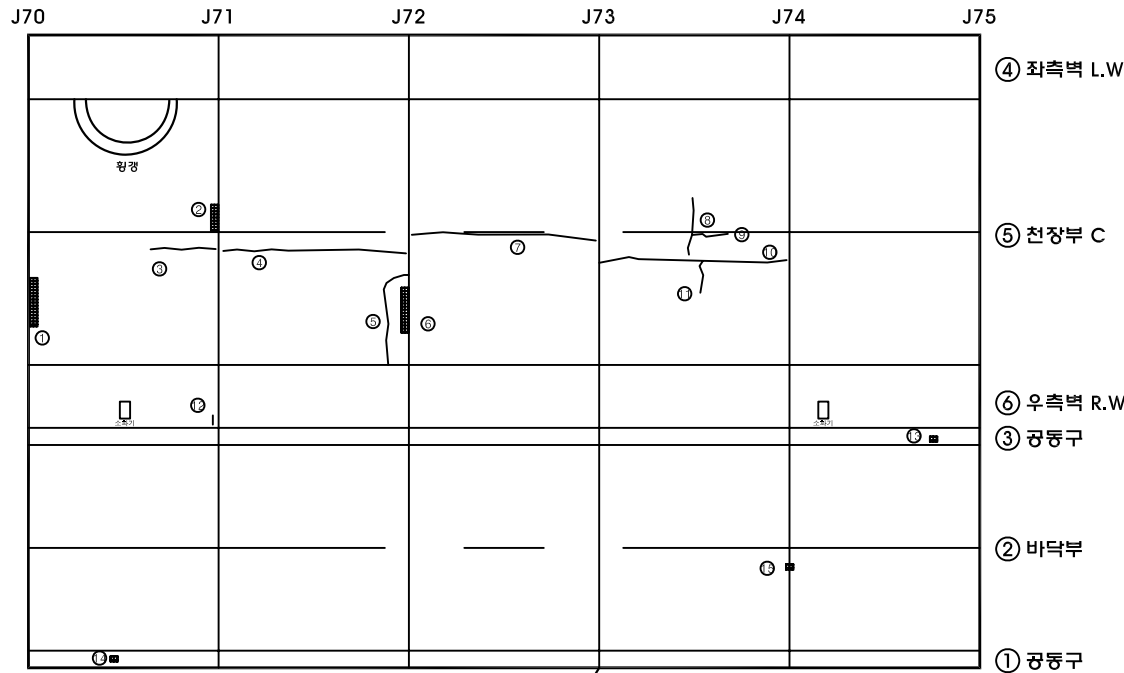
| 번호 | 위치 | 구분 | 손 상 | | | | | | 비고 |
|---|---|---|---|---|---|---|---|---|---|
| 1 | SPAN 79 | 천장부 | 균열(cw=0.3mm이상) | 0.40 | 9.00 | 1 | m | 9.00 | L.C |
| 2 | SPAN 80 | 천장부 | 균열(cw=0.3mm이상) | 0.40 | 9.00 | 1 | m | 9.00 | R.C |
| 3 | SPAN 78 | 측벽부 | 균열(cw=0.3mm이상) | 0.30 | 0.20 | 1 | m | 0.20 | R.W |

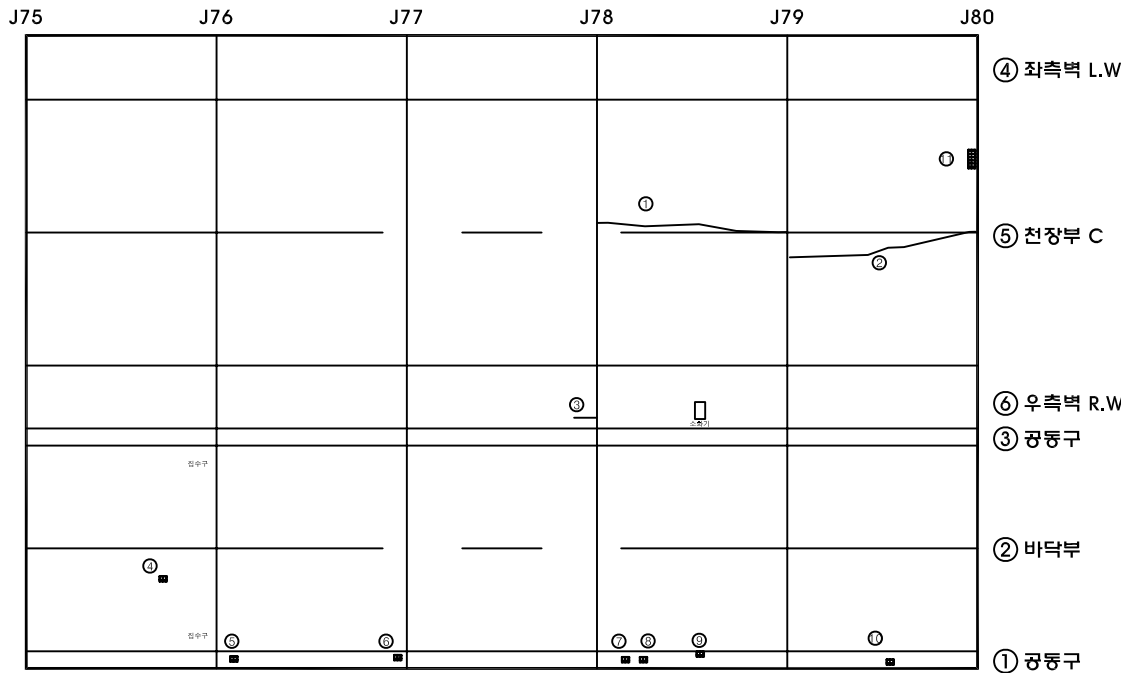
| 번호 | 위치 | 구분 | 손상 | | | | | 비고 |
|---|---|---|---|---|---|---|---|---|
| 3 | SPAN 84 | 천장부 | 균열(cw=0.3mm이상) | 0.40 | 9.00 | 1 | m | 9.00 |
| 4 | SPAN 85 | 천장부 | 균열(cw=0.2mm) | 0.20 | 3.00 | 1 | m | 3.00 |
| 6 | SPAN 84 | 도로부 | 균열(cw=0.3mm이상) | 0.40 | 1.50 | 1 | m | 1.50 |
| 7 | SPAN 84 | 도로부 | 균열(cw=0.3mm이상) | 0.40 | 0.30 | 1 | m | 0.30 |

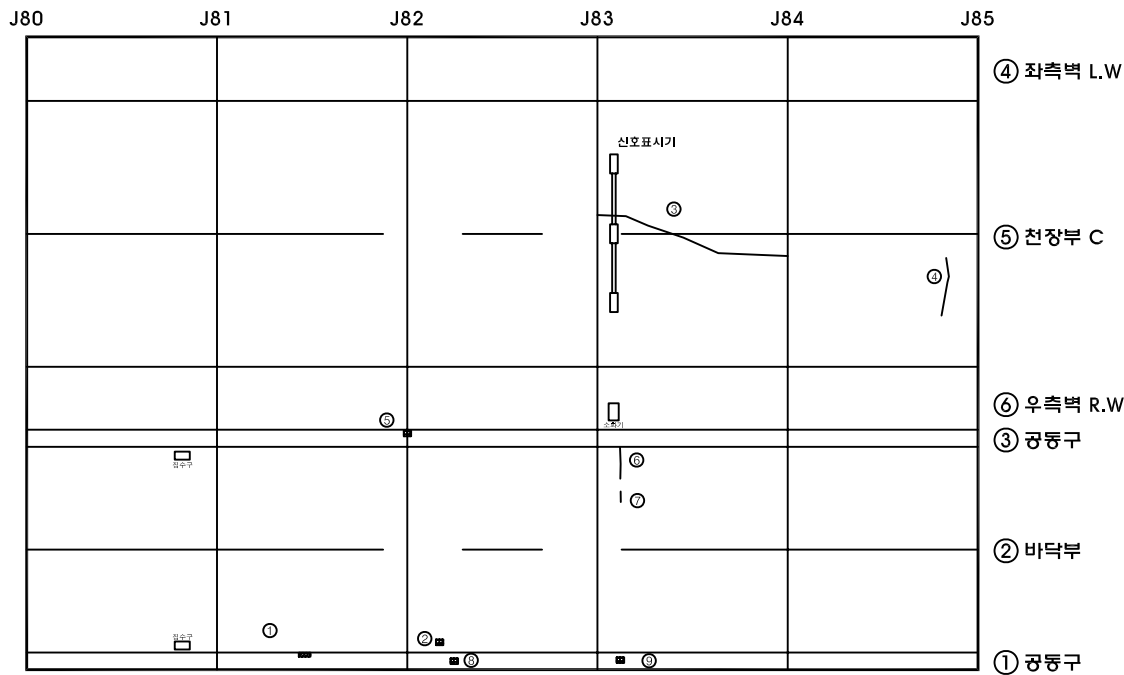
| 번호 | 위치 | 구분 | 손상 | | | | | | 비고 |
|---|---|---|---|---|---|---|---|---|---|
| 3 | SPAN 86 | 천장부 | 균열(cw=0.2mm) | 0.20 | 3.00 | 1 | m | 3.00 | R.C |

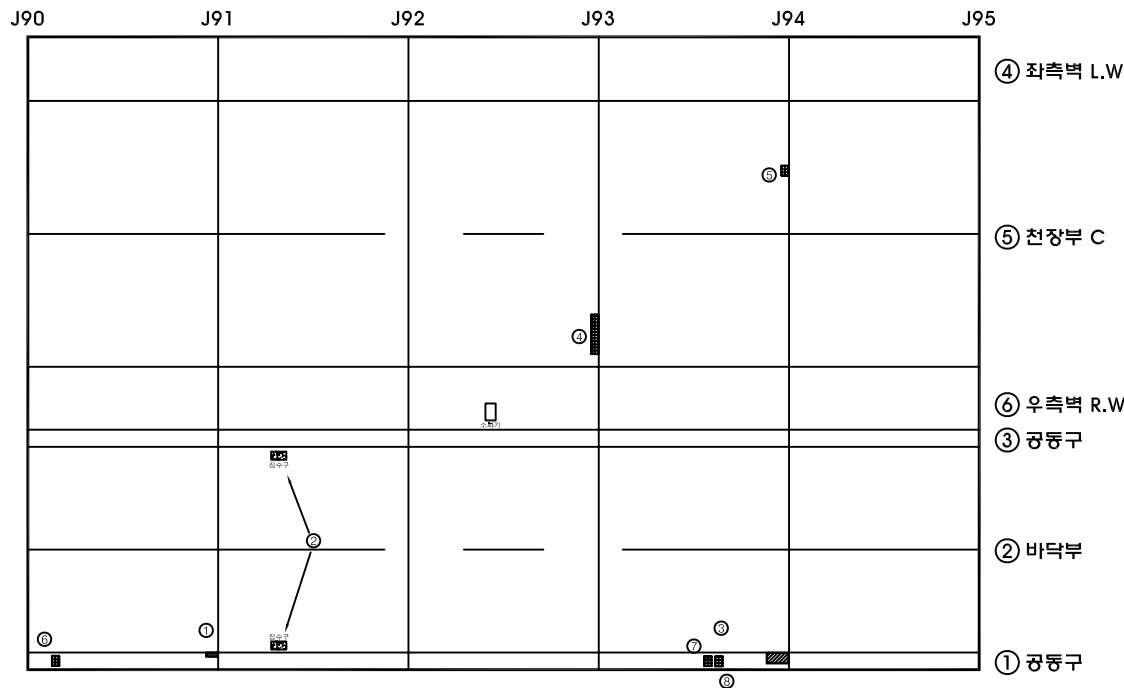
| 번호 | 위치 | 구분 | 손상 | | | | | | 비고 |
|---|---|---|---|---|---|---|---|---|---|
| 2 | SPAN 100 | 천장부 | 균열 (cw=0.3mm이상) | 0.40 | 3.00 | 1 | m | 3.00 | R.C |

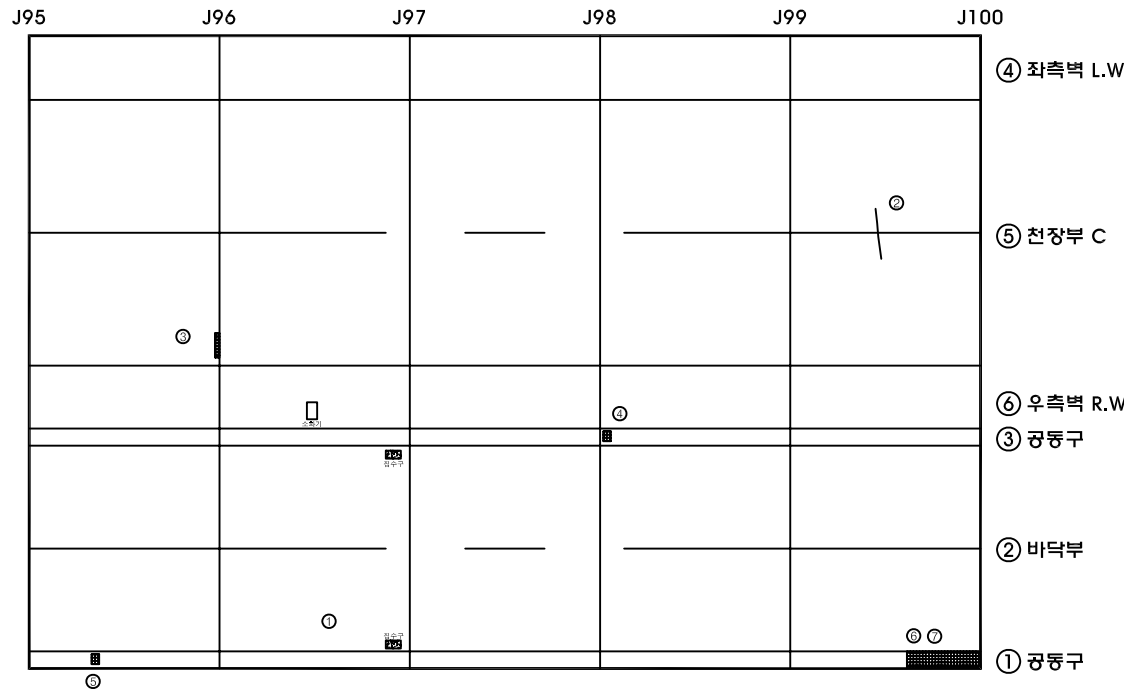
| 번호 | 위치 | 구분 | 손상 | | | | | | 비고 |
|---|---|---|---|---|---|---|---|---|---|
| 3 | SPAN 103 | 천장부 | 균열 (cw=0.3mm이상) | 0.30 | 3.50 | 1 | m | 3.50 | L.C |
| 4 | SPAN 103 | 천장부 | 균열 (cw=0.3mm이상) | 0.30 | 6.50 | 1 | m | 6.50 | L.C |

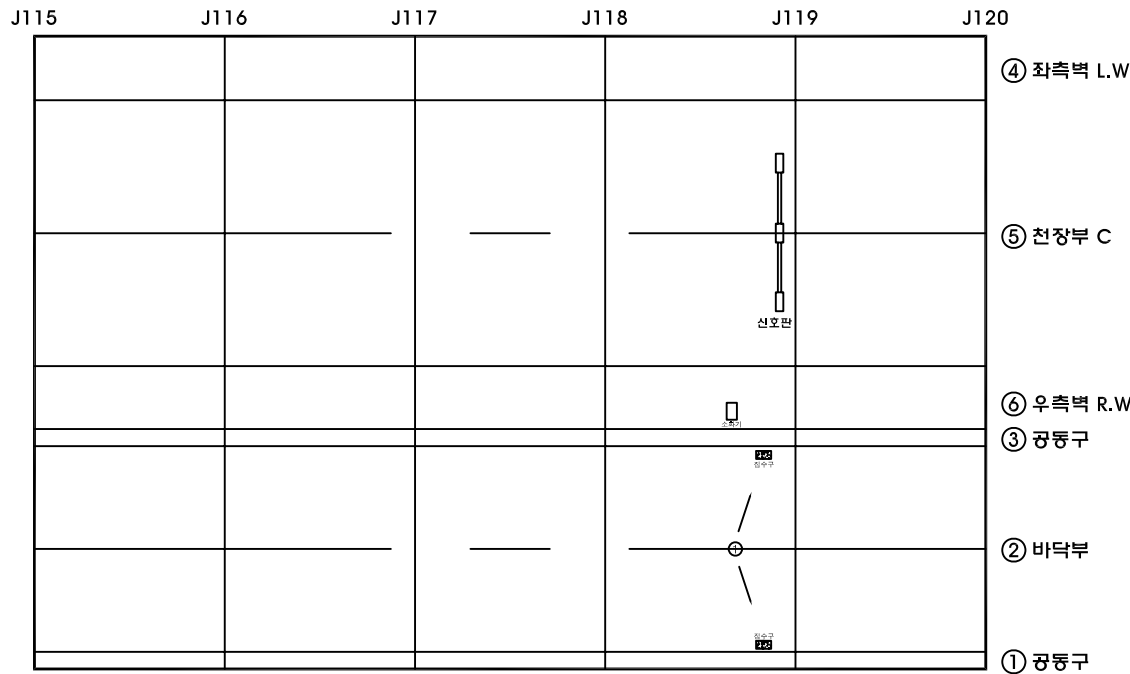
| 번호 | 위치 | 구분 | 손상 | | | | | | 비고 |
|---|---|---|---|---|---|---|---|---|---|
| 5 | SPAN 124 | 도로부 | 균열 (cw=0.3mm이상) | 0.40 | 1.30 | 1 | m | 1.30 | |
| 6 | SPAN 124 | 도로부 | 균열 (cw=0.3mm이상) | 0.40 | 0.60 | 1 | m | 0.60 | |
| 7 | SPAN 124 | 도로부 | 균열 (cw=0.3mm이상) | 0.40 | 0.30 | 1 | m | 0.30 | |

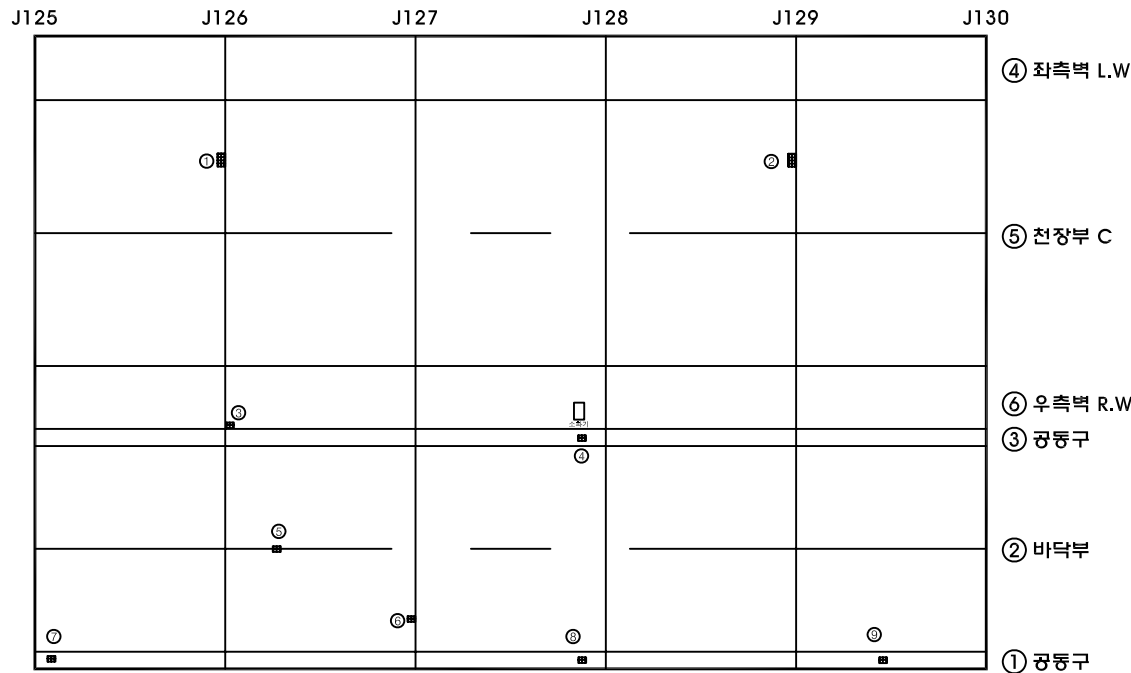
| 번호 | 위치 | 구분 | 손상 | | | | | | 비고 |
|---|---|---|---|---|---|---|---|---|---|
| 1 | SPAN 132 | 천장부 | 균열(cw=0.3mm이상) | 0.30 | 2.50 | 1 | m | 2.50 | RLC |
| 2 | SPAN 133 | 천장부 | 균열(cw=0.3mm이상) | 0.30 | 1.20 | 1 | m | 1.20 | RLC |
