# 손상물량표

| 관 리 기 관 | 용 역 명 | 점 검 기 관 | 구조물명 | 도면명 | 도면번호 |
|---|---|---|---|---|---|
| 서울-춘천 고속도로 주식회사 | 서울춘천고속도로 정밀점검용역 | 한 국 도 로 공 사 | 미사대교(서울) | 교면포장(S1) | 1 |

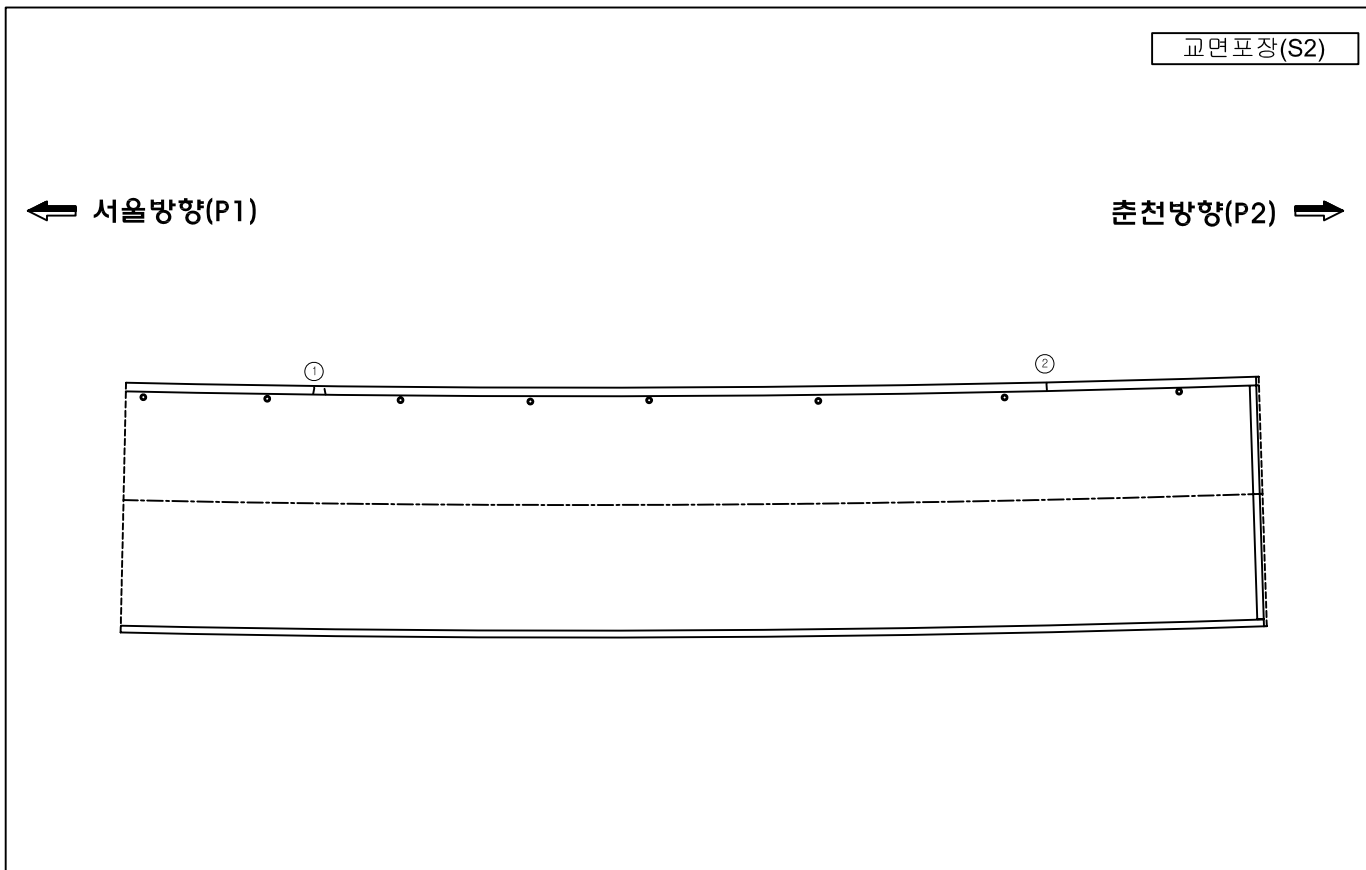
| 관 리 기 관 | 용 역 명 | 점 검 기 관 | 구 조 물 명 | 도 면 명 | 도 면 번 호 |
|---|---|---|---|---|---|
| 서울-춘천 고속도로 주식회사 | 서울춘천고속도로 정밀점검용역 | 한 국 도 로 공 사 | 미사대교(서울) | 교면포장(S2) | 2 |

| 손상<br>번호 | 부재명 | 손상내용 | 손상규모 | | 손상<br>수량 | 단위 | 비고 |
|---|---|---|---|---|---|---|---|
| 1 | 면석 | 균열(cw=0.2mm) | 0.20 | 0.30 | 2 | 0.60 | m |
| 2 | 면석 | 균열(cw=0.2mm) | 0.20 | 0.50 | 1 | 0.50 | m |

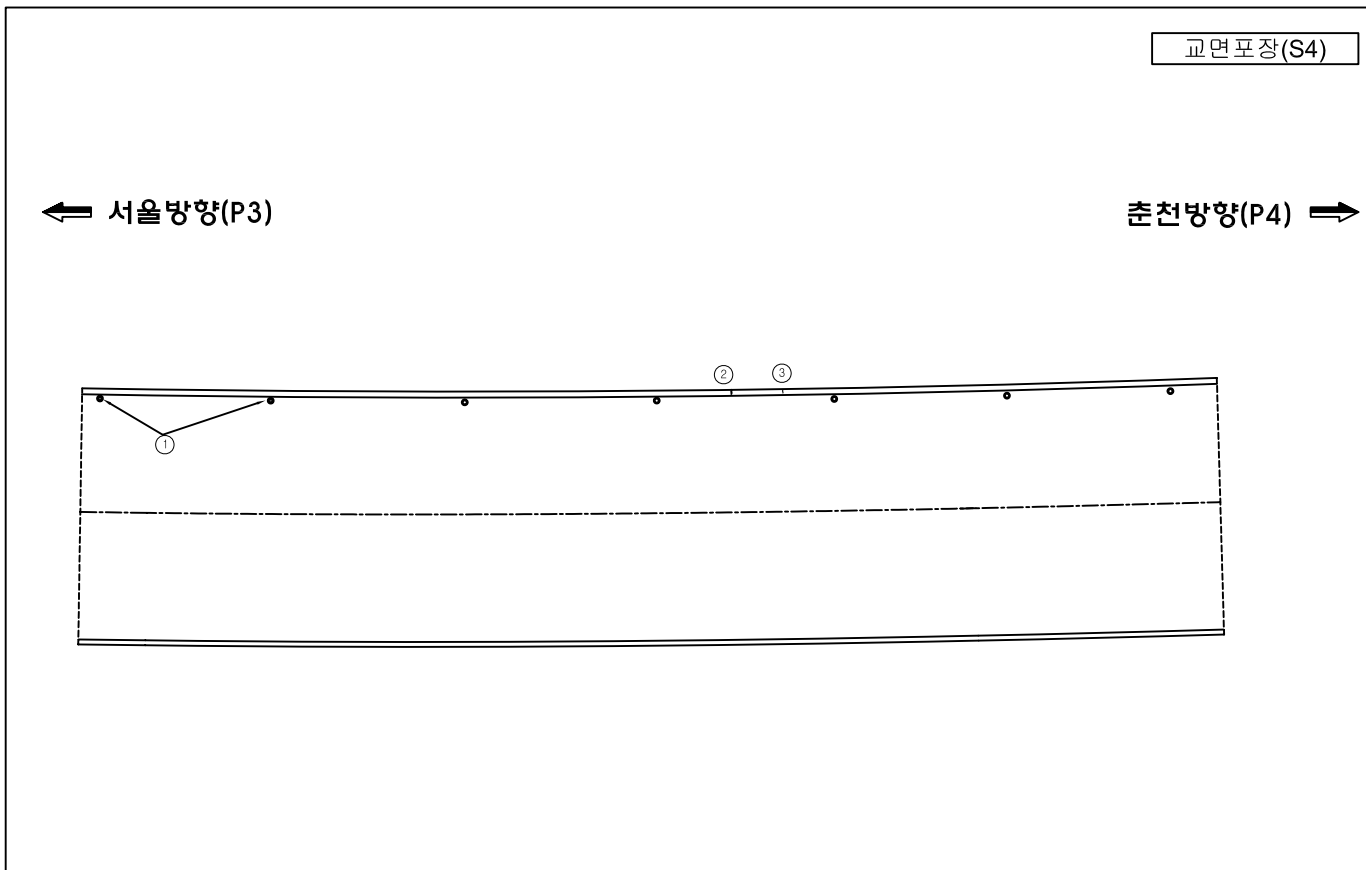
| 관 리 기 관 | 용 역 명 | 점 검 기 관 | 구 조 물 명 | 도 면 명 | 도 면 번 호 |
|---|---|---|---|---|---|
| 서울-춘천 고속도로 주식회사 | 서울춘천고속도로 정밀점검용역 | 한 국 도 로 공 사 | 미사대교(서울) | 교면포장(S4) | 4 |

| 손상<br>번호 | 부재명 | 손상내용 | 손상규모 | | 손상<br>수량 | 단위 | 비고 |
|---|---|---|---|---|---|---|---|
| 2 | 면석 | 균열(cw=0.2mm) | 0.20 | 0.60 | 1 | 0.60 | m |
| 3 | 면석 | 균열(cw=0.2mm) | 0.20 | 0.40 | 1 | 0.40 | m |

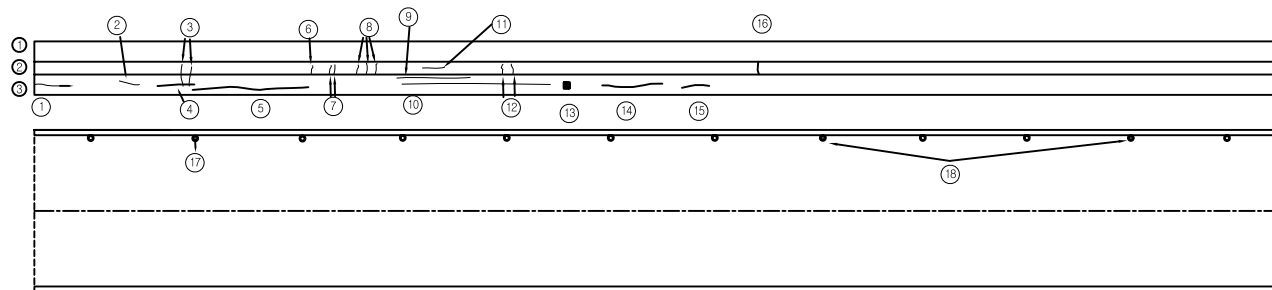
| 관 리 기 관 | 용 역 명 | 점 검 기 관 | 구 조 물 명 | 도 면 명 | 도 면 번 호 |
|---|---|---|---|---|---|
| 서울-춘천 고속도로 주식회사 | 서울춘천고속도로 정밀점검용역 | 한 국 도 로 공 사 | 미사대교(서울) | 교면포장(S8) | 8 |

| 손상<br>번호 | 부재명 | 손상내용 | 손상규모 | | | 손상<br>물량 | 단위 | 비고 |
|---|---|---|---|---|---|---|---|---|
| 1 | 연석 | 균열(cw=0.2mm) | 0.20 | 18.00 | 1 | 18.00 | m | |
| 2 | 연석 | 균열(cw=0.2mm) | 0.20 | 2.00 | 1 | 2.00 | m | |
| 3 | 연석 | 균열(cw=0.2mm) | 0.20 | 0.60 | 2 | 1.20 | m | |
| 4 | 연석 | 균열(cw=0.2mm) | 0.20 | 1.20 | 1 | 1.20 | m | |
| 5 | 연석 | 균열(cw=0.2mm) | 0.20 | 8.00 | 1 | 8.00 | m | |
| 6 | 연석 | 균열(cw=0.2mm) | 0.20 | 0.40 | 1 | 0.40 | m | |
| 7 | 연석 | 균열(cw=0.2mm) | 0.20 | 0.20 | 2 | 0.40 | m | |
| 8 | 연석 | 균열(cw=0.2mm) | 0.20 | 0.20 | 3 | 0.60 | m | |
| 9 | 연석 | 균열(cw=0.2mm) | 0.20 | 1.00 | 1 | 1.00 | m | |
| 10 | 연석 | 균열(cw=0.2mm) | 0.20 | 4.00 | 1 | 4.00 | m | |
| 11 | 연석 | 균열(cw=0.2mm) | 0.20 | 0.60 | 1 | 0.60 | m | |
| 12 | 연석 | 균열(cw=0.2mm) | 0.20 | 0.20 | 2 | 0.40 | m | |
| 14 | 연석 | 균열(cw=0.2mm) | 0.20 | 5.00 | 1 | 5.00 | m | |
| 15 | 연석 | 균열(cw=0.2mm) | 0.20 | 1.00 | 1 | 1.00 | m | |
| 16 | 연석 | 균열(cw=0.3mm이상) | 0.50 | 0.30 | 1 | 0.30 | m | |

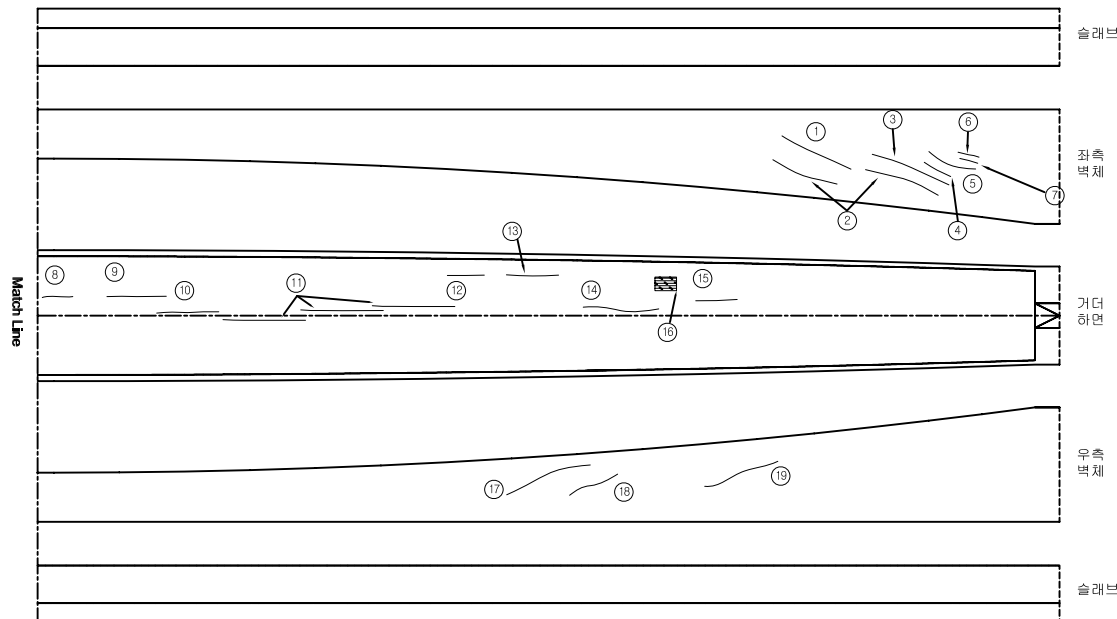
거터외부(S10-2)

| 손상<br>번호 | 부재명 | 손상내용 | 손상규모 | | | 손상<br>물량 | 단위 | 비고 |
|---|---|---|---|---|---|---|---|---|
| 1 | 거터외부 | 균열(cw=0.2mm) | 0.20 | 2.00 | 1 | 2.00 | m | 좌측벽체 |
| 2 | 거터외부 | 균열(cw=0.2mm) | 0.20 | 2.00 | 2 | 4.00 | m | 좌측벽체 |
| 3 | 거터외부 | 균열(cw=0.3mm이상) | 0.30 | 2.00 | 1 | 2.00 | m | 좌측벽체 |
| 4 | 거터외부 | 균열(cw=0.3mm이상) | 0.30 | 1.00 | 1 | 1.00 | m | 좌측벽체 |
| 5 | 거터외부 | 균열(cw=0.3mm이상) | 0.30 | 1.50 | 1 | 1.50 | m | 좌측벽체 |
| 6 | 거터외부 | 균열(cw=0.3mm이상) | 0.30 | 0.50 | 1 | 0.50 | m | 좌측벽체 |
| 7 | 거터외부 | 균열(cw=0.3mm이상) | 0.30 | 0.40 | 1 | 0.40 | m | 좌측벽체 |
| 8 | 거터외부 | 균열(cw=0.2mm) | 0.20 | 1.00 | 1 | 1.00 | m | 거터하연 |
| 9 | 거터외부 | 균열(cw=0.2mm) | 0.20 | 2.00 | 1 | 2.00 | m | 거터하연 |
| 10 | 거터외부 | 균열(cw=0.2mm) | 0.30 | 2.50 | 1 | 2.50 | m | 거터하연 |
| 11 | 거터외부 | 균열(cw=0.2mm) | 0.20 | 4.00 | 3 | 12.00 | m | 거터하연 |
| 12 | 거터외부 | 균열(cw=0.3mm이상) | 0.30 | 1.00 | 1 | 1.00 | m | 거터하연 |
| 13 | 거터외부 | 균열(cw=0.3mm이상) | 0.30 | 2.00 | 1 | 2.00 | m | 거터하연 |
| 14 | 거터외부 | 균열(cw=0.3mm이상) | 0.30 | 4.00 | 1 | 4.00 | m | 거터하연 |
| 15 | 거터외부 | 균열(cw=0.2mm) | 0.20 | 2.00 | 1 | 2.00 | m | 거터하연 |
| 17 | 거터외부 | 균열(cw=0.2mm) | 0.20 | 1.50 | 1 | 1.50 | m | 우측벽체 |
| 18 | 거터외부 | 균열(cw=0.2mm) | 0.20 | 0.60 | 1 | 0.60 | m | 우측벽체 |
| 19 | 거터외부 | 균열(cw=0.2mm) | 0.20 | 1.00 | 1 | 1.00 | m | 우측벽체 |

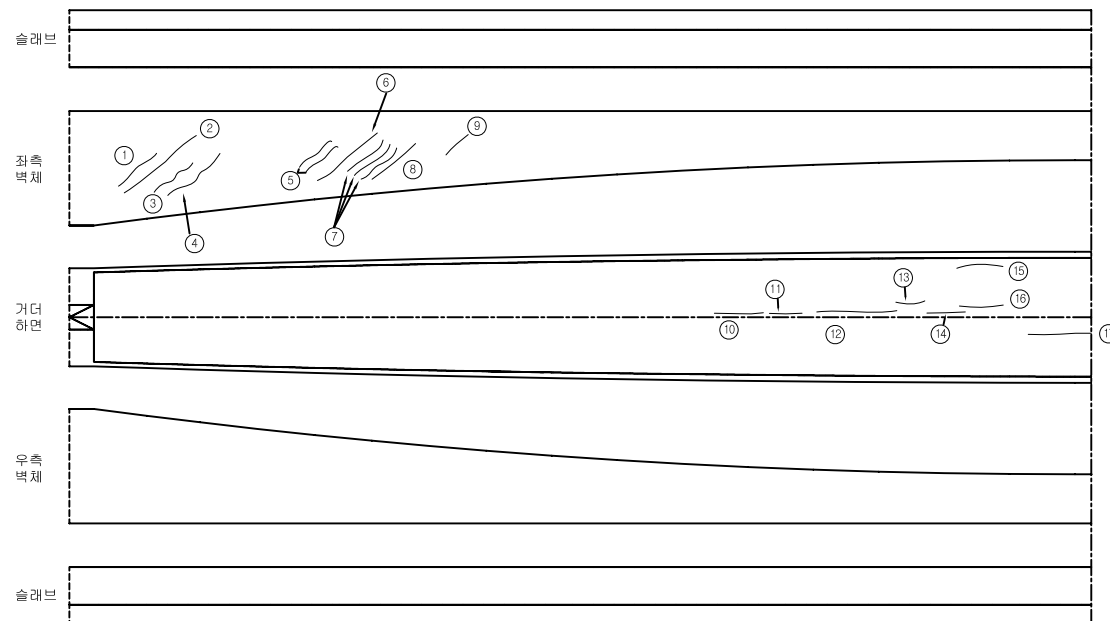
거터외부(S11-1)

| 손상<br>번호 | 부재명 | 손상내용 | 손상규모 | | | 손상<br>수량 | 단위 | 비고 |
|---|---|---|---|---|---|---|---|---|
| 1 | 거터외부 | 균열(cw=0.2mm) | 0.20 | 2.00 | 1 | 2.00 | m | 좌측벽체 |
| 2 | 거터외부 | 균열(cw=0.2mm) | 0.20 | 3.00 | 1 | 3.00 | m | 좌측벽체 |
| 3 | 거터외부 | 균열(cw=0.2mm) | 0.20 | 1.50 | 1 | 1.50 | m | 좌측벽체 |
| 4 | 거터외부 | 균열(cw=0.3mm이상) | 0.30 | 3.00 | 1 | 3.00 | m | 좌측벽체 |
| 5 | 거터외부 | 균열(cw=0.2mm) | 0.20 | 1.00 | 2 | 2.00 | m | 좌측벽체 |
| 6 | 거터외부 | 균열(cw=0.2mm) | 0.20 | 2.50 | 1 | 2.50 | m | 좌측벽체 |
| 7 | 거터외부 | 균열(cw=0.2mm) | 0.20 | 1.50 | 3 | 4.50 | m | 좌측벽체 |
| 8 | 거터외부 | 균열(cw=0.2mm) | 0.20 | 2.00 | 1 | 2.00 | m | 좌측벽체 |
| 9 | 거터외부 | 균열(cw=0.2mm) | 0.20 | 1.00 | 1 | 1.00 | m | 좌측벽체 |
| 10 | 거터외부 | 균열(cw=0.2mm) | 0.20 | 2.50 | 1 | 2.50 | m | 거터좌면 |
| 11 | 거터외부 | 균열(cw=0.2mm) | 0.20 | 1.50 | 1 | 1.50 | m | 거터좌면 |
| 12 | 거터외부 | 균열(cw=0.2mm) | 0.20 | 3.00 | 1 | 3.00 | m | 거터좌면 |
| 13 | 거터외부 | 균열(cw=0.2mm) | 0.20 | 1.20 | 1 | 1.20 | m | 거터좌면 |
| 14 | 거터외부 | 균열(cw=0.2mm) | 0.20 | 1.50 | 1 | 1.50 | m | 거터좌면 |
| 15 | 거터외부 | 균열(cw=0.2mm) | 0.20 | 2.00 | 1 | 2.00 | m | 거터좌면 |
| 16 | 거터외부 | 균열(cw=0.2mm) | 0.20 | 2.00 | 1 | 2.00 | m | 거터좌면 |
| 17 | 거터외부 | 균열(cw=0.3mm이상) | 0.30 | 3.00 | 1 | 3.00 | m | 거터좌면 |

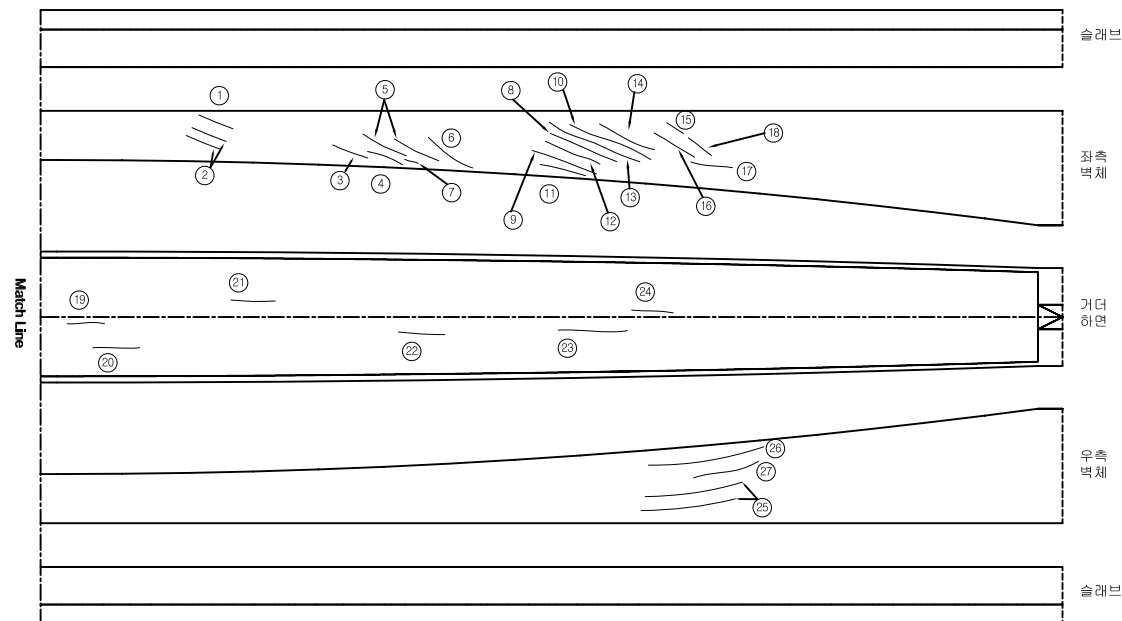
거터외부(S13-2)

| 손상<br>번호 | 부재명 | 손상내용 | 손상규모 | | | 손상<br>수량 | 단위 | 비고 |
|---|---|---|---|---|---|---|---|---|
| 1 | 거터외부 | 균열 (cw=0.3mm이상) | 0.30 | 1.50 | 1 | 1.50 | m | 좌측벽체 |
| 2 | 거터외부 | 균열 (cw=0.2mm) | 0.20 | 1.50 | 2 | 3.00 | m | 좌측벽체 |
| 3 | 거터외부 | 균열 (cw=0.3mm이상) | 0.30 | 1.50 | 1 | 1.50 | m | 좌측벽체 |
| 4 | 거터외부 | 균열 (cw=0.2mm) | 0.20 | 1.50 | 1 | 1.50 | m | 좌측벽체 |
| 5 | 거터외부 | 균열 (cw=0.3mm이상) | 0.30 | 2.00 | 2 | 4.00 | m | 좌측벽체 |
| 6 | 거터외부 | 균열 (cw=0.3mm이상) | 0.30 | 2.50 | 1 | 2.50 | m | 좌측벽체 |
| 7 | 거터외부 | 균열 (cw=0.3mm이상) | 0.30 | 1.00 | 1 | 1.00 | m | 좌측벽체 |
| 8 | 거터외부 | 균열 (cw=0.3mm이상) | 0.30 | 4.00 | 1 | 4.00 | m | 좌측벽체 |
| 9 | 거터외부 | 균열 (cw=0.3mm이상) | 0.30 | 3.00 | 1 | 3.00 | m | 좌측벽체 |
| 10 | 거터외부 | 균열 (cw=0.3mm이상) | 0.30 | 4.50 | 1 | 4.50 | m | 좌측벽체 |

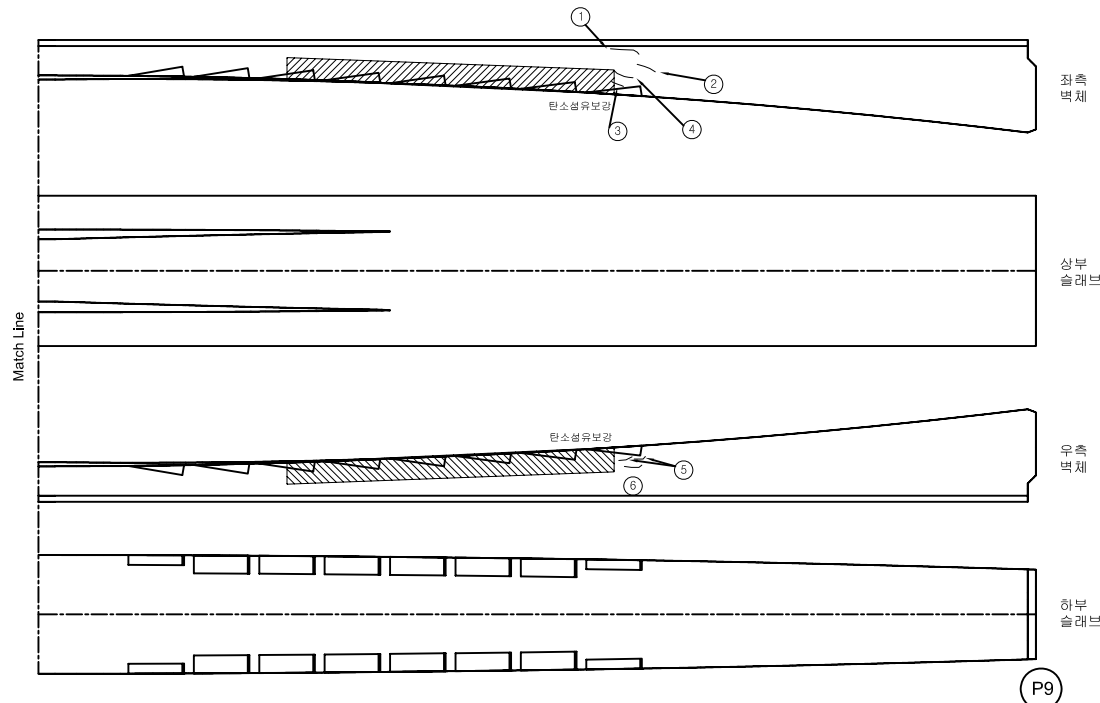
거더내부(S9-2)

| 손상<br>번호 | 부재명 | 손상내용 | 손상규모 | | | 손상<br>수량 | 단위 | 비고 |
|---|---|---|---|---|---|---|---|---|
| 1 | 거더내부 | 균열(cw=0.1mm) | 0.10 | 0.80 | 1 | 0.80 | m | 좌측벽체 |
| 2 | 거더내부 | 균열(cw=0.1mm) | 0.10 | 0.70 | 1 | 0.70 | m | 좌측벽체 |
| 3 | 거더내부 | 균열(cw=0.2mm) | 0.20 | 1.50 | 1 | 1.50 | m | 좌측벽체 |
| 4 | 거더내부 | 균열(cw=0.2mm) | 0.20 | 0.70 | 1 | 0.70 | m | 좌측벽체 |
| 5 | 거더내부 | 균열(cw=0.1mm) | 0.10 | 2.00 | 1 | 2.00 | m | 상면 |
| 6 | 거더내부 | 균열(cw=0.1mm) | 0.10 | 2.00 | 1 | 2.00 | m | 상면 |
| 7 | 거더내부 | 균열(cw=0.3mm이상) | 0.30 | 1.50 | 1 | 1.50 | m | 우측벽체 |
| 8 | 거더내부 | 균열(cw=0.1mm) | 0.10 | 1.00 | 1 | 1.00 | m | 우측벽체 |
| 9 | 거더내부 | 균열(cw=0.1mm) | 0.10 | 1.50 | 1 | 1.50 | m | 우측벽체 |
| 10 | 거더내부 | 균열(cw=0.1mm) | 0.10 | 1.20 | 1 | 1.20 | m | 우측벽체 |

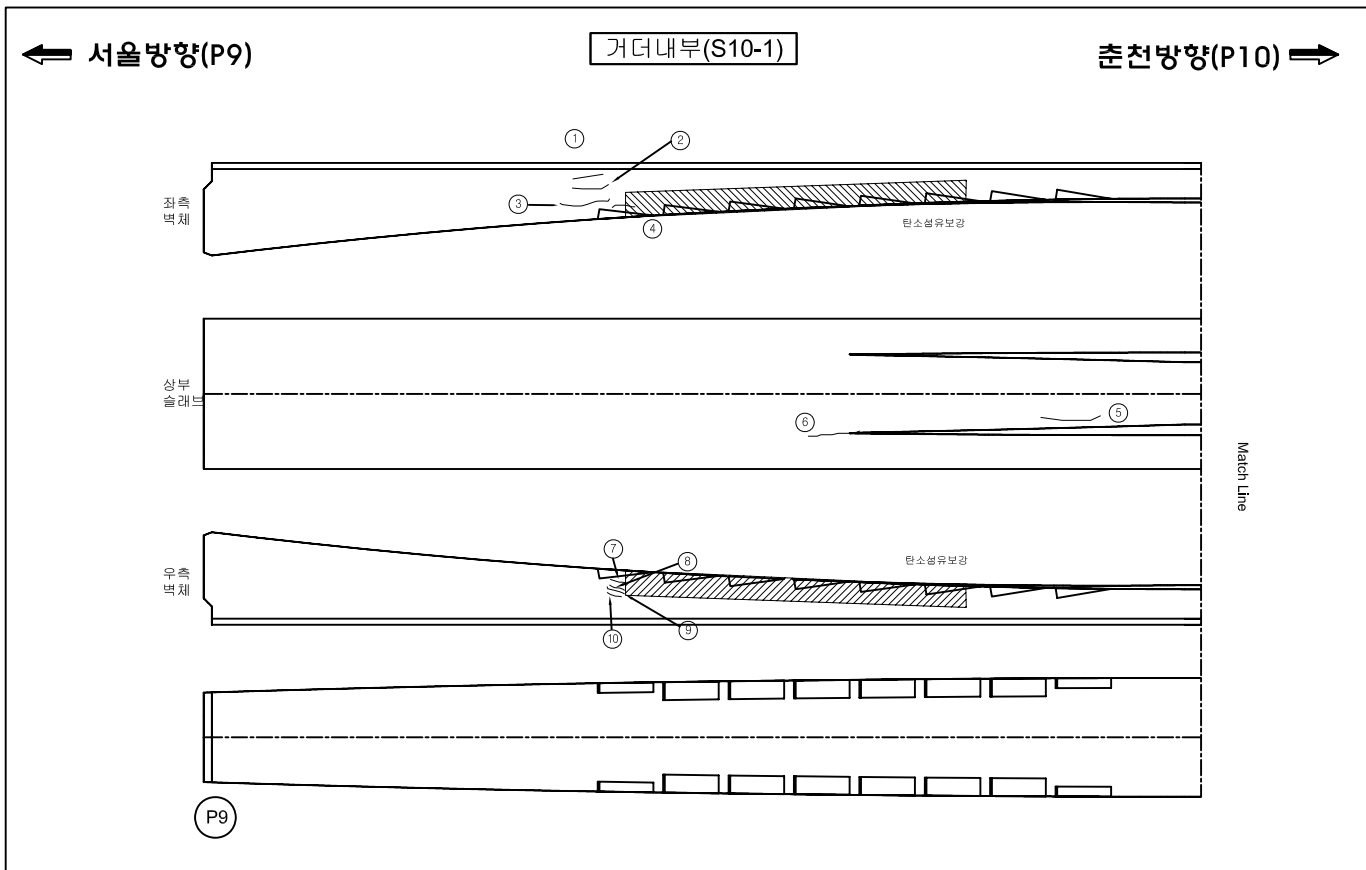
| 관 리 기 관 | 용 역 명 | 점 검 기 관 | 구 조 물 명 | 도 면 명 | 도 면 번 호 |
|---|---|---|---|---|---|
| 서울-춘천 고속도로 주식회사 | 서울춘천고속도로 정밀점검용역 | 한 국 도 로 공 사 | 미사대교(서울) | 거더내부(S10-1) | 51 |

| 손상<br>번호 | 부재명 | 손상내용 | 손상규모 | | | 손상<br>수량 | 단위 | 비고 |
|---|---|---|---|---|---|---|---|---|
| 1 | 거터내부 | 균열(cw=0.1mm) | 0.10 | 0.50 | 1 | 0.50 | m | 좌측벽체 |
| 2 | 거터내부 | 균열(cw=0.1mm) | 0.10 | 0.60 | 1 | 0.60 | m | 좌측벽체 |
| 3 | 거터내부 | 균열(cw=0.2mm) | 0.20 | 0.30 | 1 | 0.30 | m | 좌측벽체 |
| 4 | 거터내부 | 균열(cw=0.1mm) | 0.10 | 0.70 | 2 | 1.40 | m | 좌측벽체 |
| 5 | 거터내부 | 균열(cw=0.1mm) | 0.10 | 1.50 | 1 | 1.50 | m | 좌측벽체 |
| 6 | 거터내부 | 균열(cw=0.1mm) | 0.10 | 0.80 | 1 | 0.80 | m | 좌측벽체 |
| 7 | 거터내부 | 균열(cw=0.1mm) | 0.10 | 0.90 | 1 | 0.90 | m | 좌측벽체 |
| 8 | 거터내부 | 균열(cw=0.2mm) | 0.20 | 1.10 | 1 | 1.10 | m | 좌측벽체 |
| 9 | 거터내부 | 균열(cw=0.1mm) | 0.10 | 0.80 | 8 | 6.40 | m | 우측벽체 |
| 10 | 거터내부 | 균열(cw=0.2mm) | 0.20 | 2.00 | 1 | 2.00 | m | 우측벽체 |

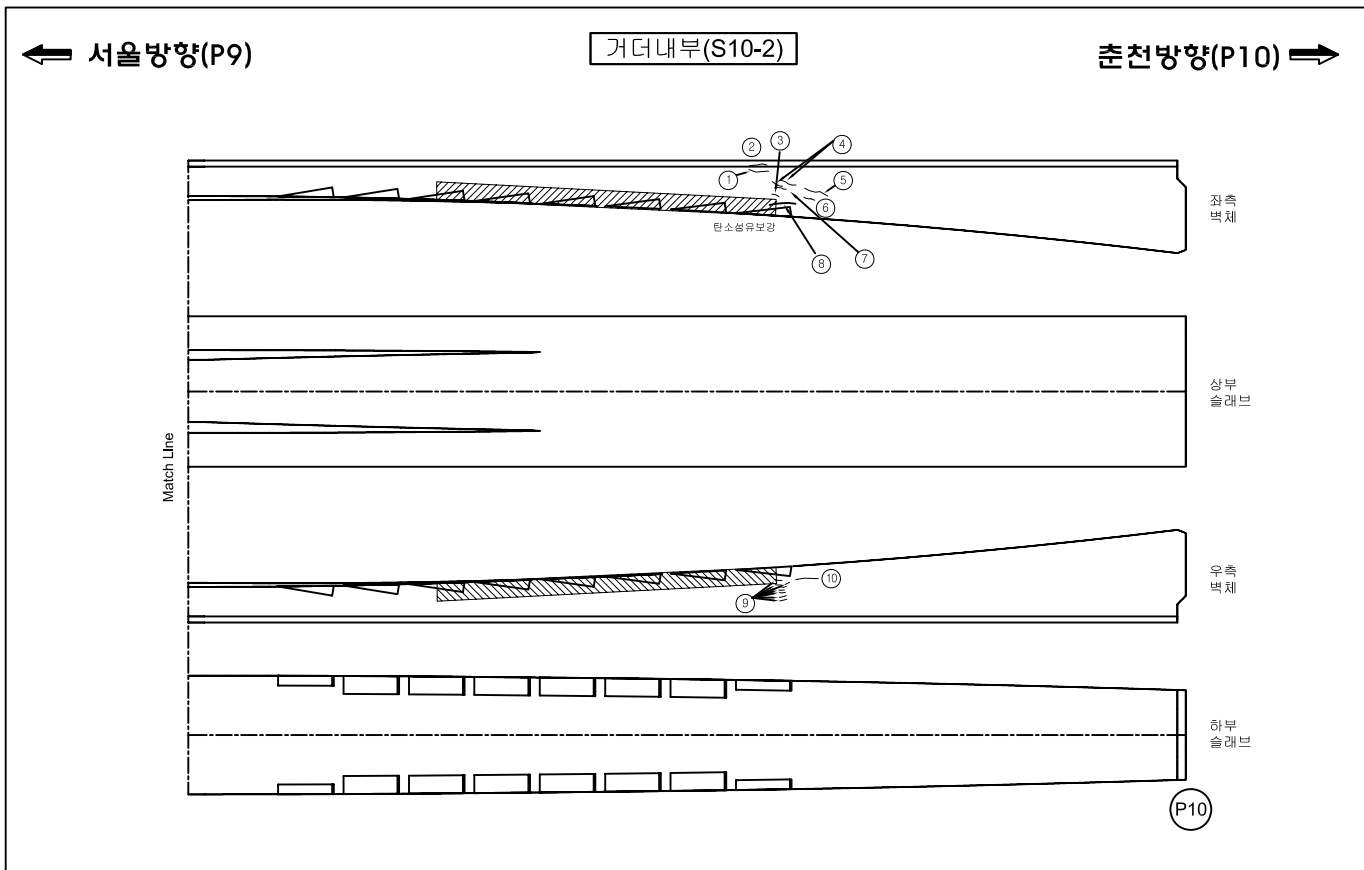
| 관 리 기 관 | 용 역 명 | 점 검 기 관 | 구 조 물 명 | 도 면 명 | 도 면 번 호 |
|---|---|---|---|---|---|
| 서울-춘천 고속도로 주식회사 | 서울춘천고속도로 정밀점검용역 | 한 국 도 로 공 사 | 미사대교(서울) | 거터내부(S10-2) | 52 |

| 순상<br>번호 | 부재명 | 순상내용 | 순상규모 | | | 순상<br>수량 | 단위 | 비고 |
|---|---|---|---|---|---|---|---|---|
| 1 | 거터내부 | 균열(cw=0.1mm) | 0.10 | 0.70 | 2 | 1.40 | m | 좌측벽체 |
| 2 | 거터내부 | 균열(cw=0.1mm) | 0.10 | 1.50 | 1 | 1.50 | m | 좌측벽체 |
| 3 | 거터내부 | 균열(cw=0.1mm) | 0.10 | 0.90 | 3 | 2.70 | m | 좌측벽체 |
| 4 | 거터내부 | 균열(cw=0.1mm) | 0.10 | 1.00 | 1 | 1.00 | m | 좌측벽체 |
| 5 | 거터내부 | 균열(cw=0.2mm) | 0.20 | 1.20 | 1 | 1.20 | m | 좌측벽체 |
| 6 | 거터내부 | 균열(cw=0.1mm) | 0.10 | 3.50 | 1 | 3.50 | m | 상면 |
| 7 | 거터내부 | 균열(cw=0.1mm) | 0.10 | 0.80 | 1 | 0.80 | m | 우측벽체 |
| 8 | 거터내부 | 균열(cw=0.3mm이상) | 0.30 | 1.00 | 1 | 1.00 | m | 우측벽체 |
| 9 | 거터내부 | 균열(cw=0.2mm) | 0.20 | 1.10 | 1 | 1.10 | m | 우측벽체 |
| 10 | 거터내부 | 균열(cw=0.1mm) | 0.10 | 0.90 | 1 | 0.90 | m | 우측벽체 |
| 11 | 거터내부 | 균열(cw=0.1mm) | 0.10 | 1.50 | 1 | 1.50 | m | 우측벽체 |

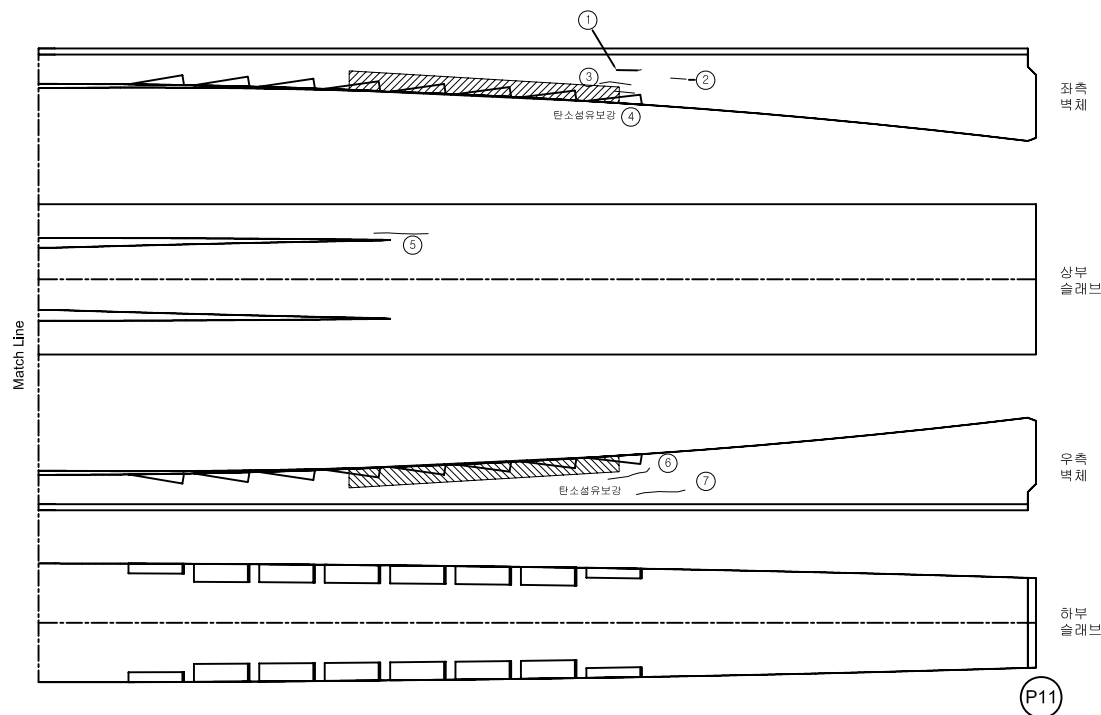
거터내부(S11-2)

| 손상<br>번호 | 부재명 | 손상내용 | 손상규모 | | | 손상<br>수량 | 단위 | 비고 |
|---|---|---|---|---|---|---|---|---|
| 1 | 거터내부 | 균열(cw=0.1mm) | 0.10 | 0.80 | 1 | 0.80 | m | 좌측벽체 |
| 2 | 거터내부 | 균열(cw=0.2mm) | 0.20 | 1.00 | 1 | 1.00 | m | 좌측벽체 |
| 3 | 거터내부 | 균열(cw=0.1mm) | 0.10 | 2.00 | 1 | 2.00 | m | 상면 |
| 4 | 거터내부 | 균열(cw=0.1mm) | 0.10 | 1.80 | 1 | 1.80 | m | 상면 |
| 5 | 거터내부 | 균열(cw=0.1mm) | 0.10 | 3.70 | 1 | 3.70 | m | 상면 |
| 6 | 거터내부 | 균열(cw=0.1mm) | 0.10 | 1.50 | 1 | 1.50 | m | 상면 |
| 8 | 거터내부 | 균열(cw=0.1mm) | 0.10 | 1.00 | 1 | 1.00 | m | 우측벽체 |
| 9 | 거터내부 | 균열(cw=0.2mm) | 0.20 | 1.20 | 1 | 1.20 | m | 우측벽체 |
| 10 | 거터내부 | 균열(cw=0.1mm) | 0.10 | 0.90 | 1 | 0.90 | m | 우측벽체 |

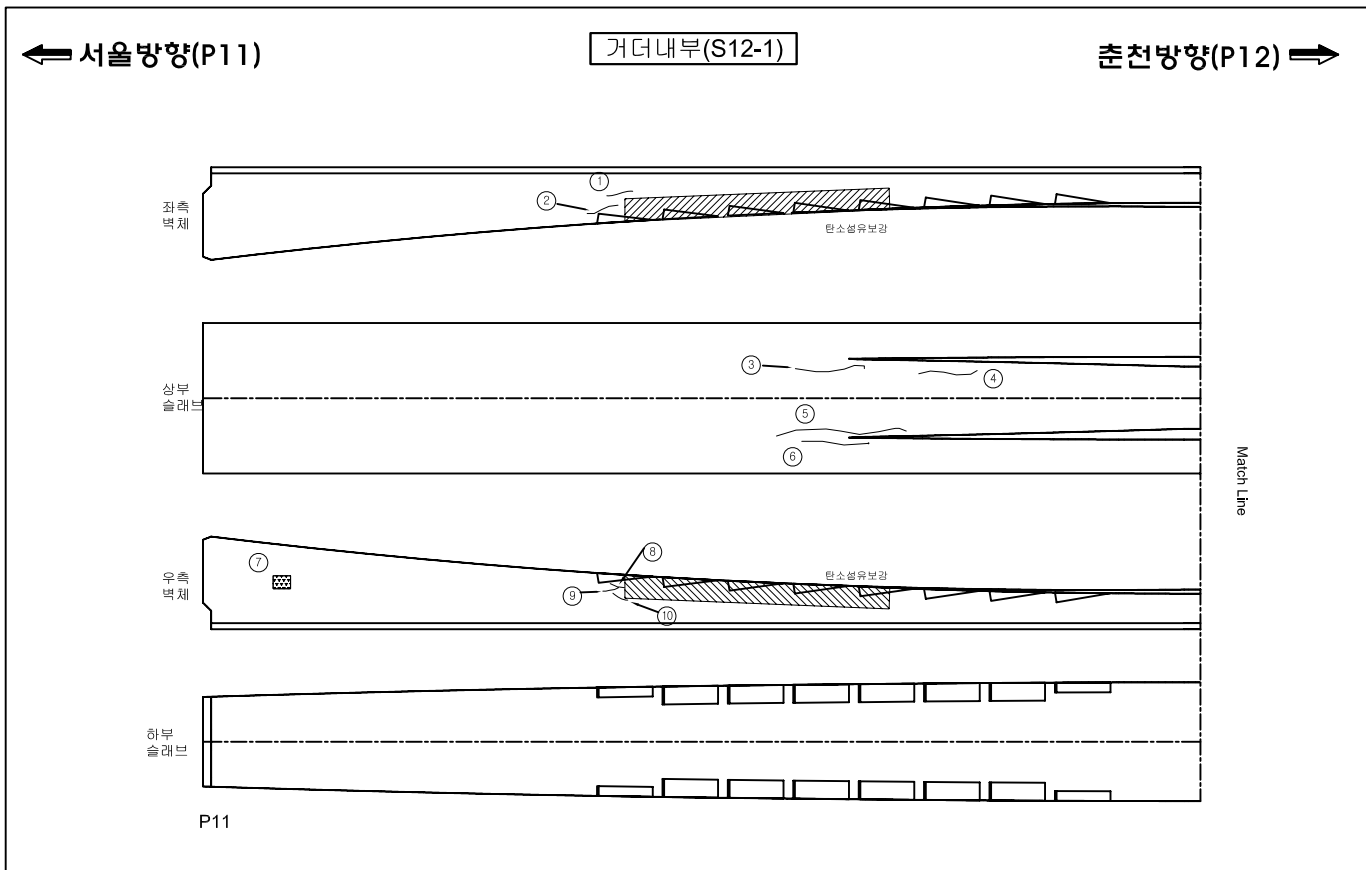
| 관 리 기 관 | 용 역 명 | 점 검 기 관 | 구 조 물 명 | 도 면 명 | 도 면 번 호 |
|---|---|---|---|---|---|
| 서울-춘천 고속도로 주식회사 | 서울춘천고속도로 정밀점검용역 | 한 국 도 로 공 사 | 미사대교(서울) | 거터내부(S12-1) | 55 |

| 손상<br>번호 | 부재명 | 손상내용 | 손상규모 | | | 손상<br>수량 | 단위 | 비고 |
|---|---|---|---|---|---|---|---|---|
| 1 | 거터내부 | 균열(cw=0.1mm) | 0.10 | 1.00 | 1 | 1.00 | m | 좌측벽체 |
| 2 | 거터내부 | 균열(cw=0.1mm) | 0.10 | 0.50 | 2 | 1.00 | m | 좌측벽체 |
| 3 | 거터내부 | 균열(cw=0.1mm) | 0.10 | 1.30 | 1 | 1.30 | m | 좌측벽체 |
| 4 | 거터내부 | 균열(cw=0.1mm) | 0.10 | 0.70 | 1 | 0.70 | m | 좌측벽체 |
| 5 | 거터내부 | 균열(cw=0.1mm) | 0.10 | 1.30 | 1 | 1.30 | m | 좌측벽체 |
| 6 | 거터내부 | 균열(cw=0.1mm) | 0.10 | 0.80 | 2 | 1.60 | m | 좌측벽체 |
| 7 | 거터내부 | 균열(cw=0.1mm) | 0.10 | 1.30 | 1 | 1.30 | m | 우측벽체 |
| 8 | 거터내부 | 균열(cw=0.1mm) | 0.10 | 0.60 | 1 | 0.60 | m | 우측벽체 |
| 9 | 거터내부 | 균열(cw=0.1mm) | 0.10 | 0.80 | 1 | 0.80 | m | 우측벽체 |
| 10 | 거터내부 | 균열(cw=0.1mm) | 0.10 | 1.00 | 1 | 1.00 | m | 우측벽체 |
| 11 | 거터내부 | 균열(cw=0.1mm) | 0.10 | 0.90 | 2 | 1.80 | m | 우측벽체 |
| 12 | 거터내부 | 균열(cw=0.1mm) | 0.10 | 1.20 | 1 | 1.20 | m | 우측벽체 |

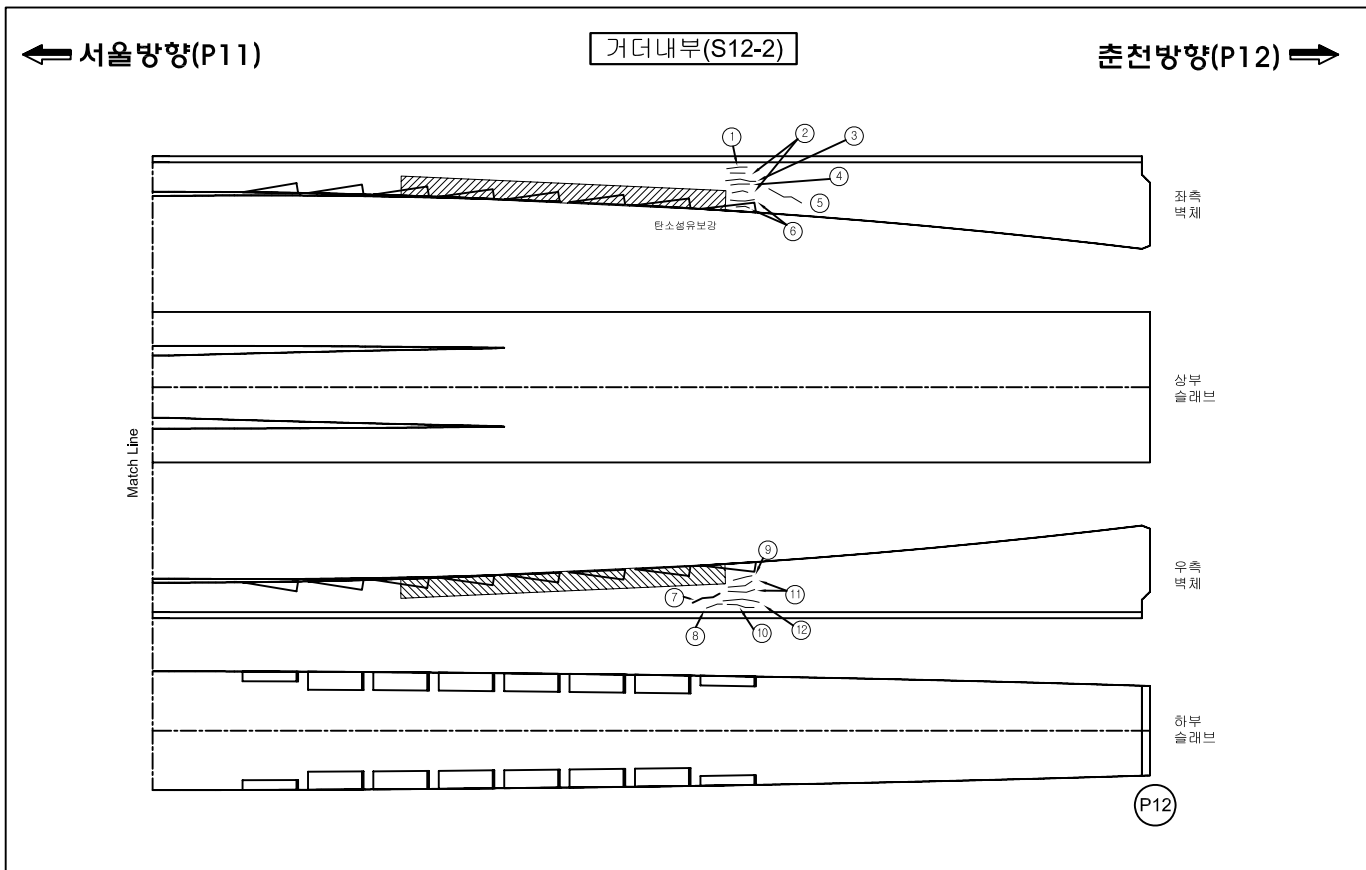
| 관 리 기 관 | 용 역 명 | 점 검 기 관 | 구 조 물 명 | 도 면 명 | 도 면 번 호 |
|---|---|---|---|---|---|
| 서울-춘천 고속도로 주식회사 | 서울춘천고속도로 정밀점검용역 | 한 국 도 로 공 사 | 미사대교(서울) | 거터내부(S12-2) | 56 |

| 손상<br>번호 | 부재명 | 손상내용 | 손상규모 | | | 손상<br>수량 | 단위 | 비고 |
|---|---|---|---|---|---|---|---|---|
| 1 | 거터내부 | 균열(cw=0.1mm) | 0.10 | 0.70 | 1 | 0.70 | m | 좌측벽체 |
| 2 | 거터내부 | 균열(cw=0.1mm) | 0.10 | 1.10 | 1 | 1.10 | m | 좌측벽체 |
| 3 | 거터내부 | 균열(cw=0.2mm) | 0.20 | 1.20 | 2 | 2.40 | m | 좌측벽체 |
| 4 | 거터내부 | 균열(cw=0.1mm) | 0.10 | 1.30 | 2 | 2.60 | m | 우측벽체 |
| 5 | 거터내부 | 균열(cw=0.1mm) | 0.10 | 0.50 | 1 | 0.50 | m | 우측벽체 |
| 6 | 거터내부 | 균열(cw=0.1mm) | 0.10 | 0.60 | 2 | 1.20 | m | 우측벽체 |

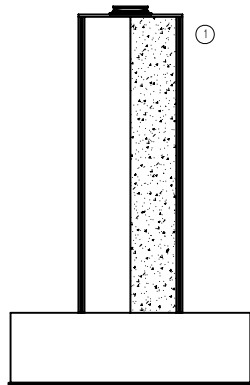
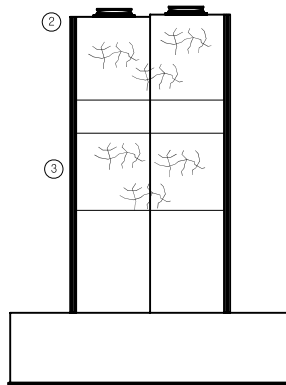
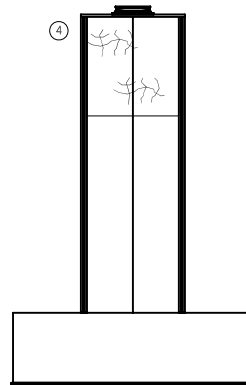
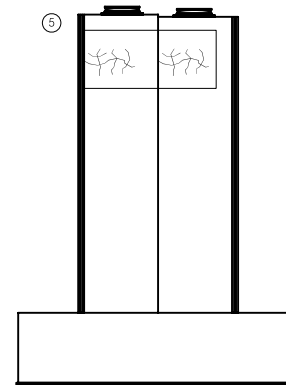
## 교각(P7)

| 손상<br>번호 | 부재명 | 손상내용 | 손상규모 | | | 손상<br>물량 | 단위 | 비고 |
|---|---|---|---|---|---|---|---|---|
| 2 | 교각 | 불규칙균열 | 3.30 | 5.00 | 1 | 17.50 | m² | |
| 3 | 교각 | 불규칙균열 | 6.00 | 5.00 | 1 | 30.00 | m² | |
| 4 | 교각 | 불규칙균열 | 3.00 | 3.50 | 1 | 10.50 | m² | |
| 5 | 교각 | 불규칙균열 | 3.00 | 5.00 | 1 | 15.00 | m² | |

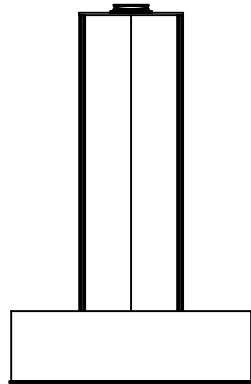
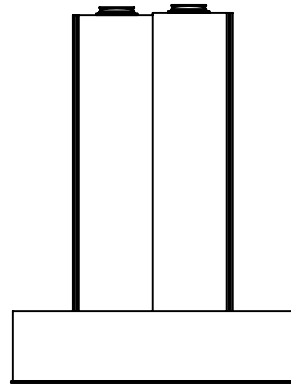
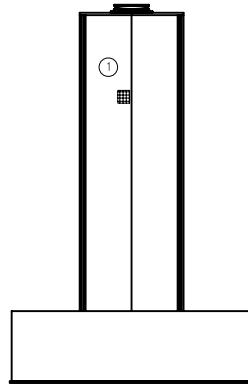
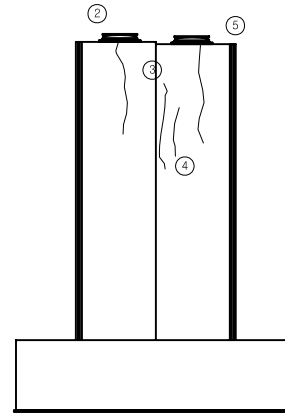
# 교각(P8)

| 손상<br>번호 | 부재명 | 손상내용 | 손상규모 | | | 손상<br>물량 | 단위 | 비고 |
|---|---|---|---|---|---|---|---|---|
| 1 | 교각 | 불규칙균열 | 2.30 | 3.50 | 1 | 7.00 | m | |
| 2 | 교각 | 균열(cw=0.1mm) | 0.10 | 1.60 | 1 | 1.60 | m | |
| 3 | 교각 | 균열(cw=0.2mm) | 0.20 | 2.00 | 1 | 2.00 | m | |
| 4 | 교각 | 균열(cw=0.1mm) | 0.10 | 2.30 | 1 | 2.30 | m | |
| 5 | 교각 | 균열(cw=0.1mm) | 0.10 | 1.80 | 1 | 1.80 | m | |
| 6 | 교각 | 균열(cw=0.1mm) | 0.10 | 4.00 | 1 | 4.00 | m | |

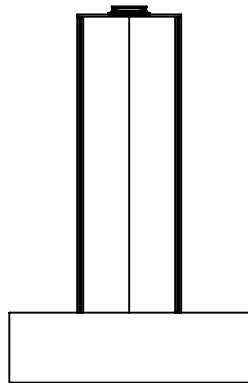
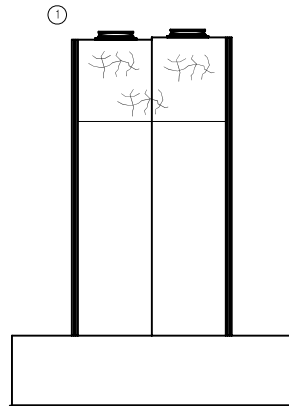
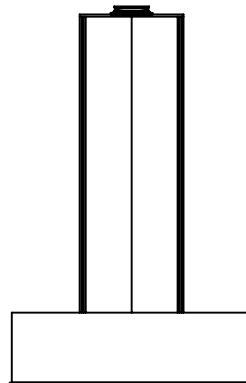
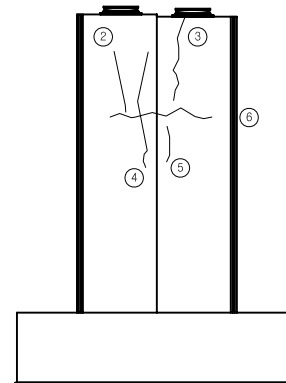
# 교각(P9)

| 손상<br>번호 | 부재명 | 손상내용 | 손상규모 | | | 손상<br>물량 | 단위 | 비고 |
|---|---|---|---|---|---|---|---|---|
| 1 | 교각 | 불규칙균열 | 5.00 | 3.50 | 1 | 17.50 | m <sup>2</sup> | |
| 2 | 교각 | 불규칙균열 | 5.00 | 2.50 | 1 | 12.50 | m <sup>2</sup> | |
| 3 | 교각 | 불규칙균열 | 3.50 | 3.00 | 1 | 10.50 | m <sup>2</sup> | |
| 4 | 교각 | 균열(cw=0.1mm) | 0.10 | 1.50 | 3 | 4.50 | m | |
| 5 | 교각 | 균열(cw=0.1mm) | 0.10 | 1.00 | 1 | 1.00 | m | |
| 6 | 교각 | 균열(cw=0.1mm) | 0.10 | 1.20 | 1 | 1.20 | m | |
| 7 | 교각 | 균열(cw=0.2mm) | 0.20 | 3.50 | 1 | 3.50 | m | |
