| 관 리 기 관 | 용 역 명 | 점 검 기 관 | 구 조 물 명 | 도 면 명 | 도 면 번 호 |
|---|---|---|---|---|---|
| 서울-춘천 고속도로 주식회사 | 서울춘천고속도로 정밀점검용역 | 한 국 도 로 공 사 | 미사대교(양양방향) | 교면포장(S1) | 1 |

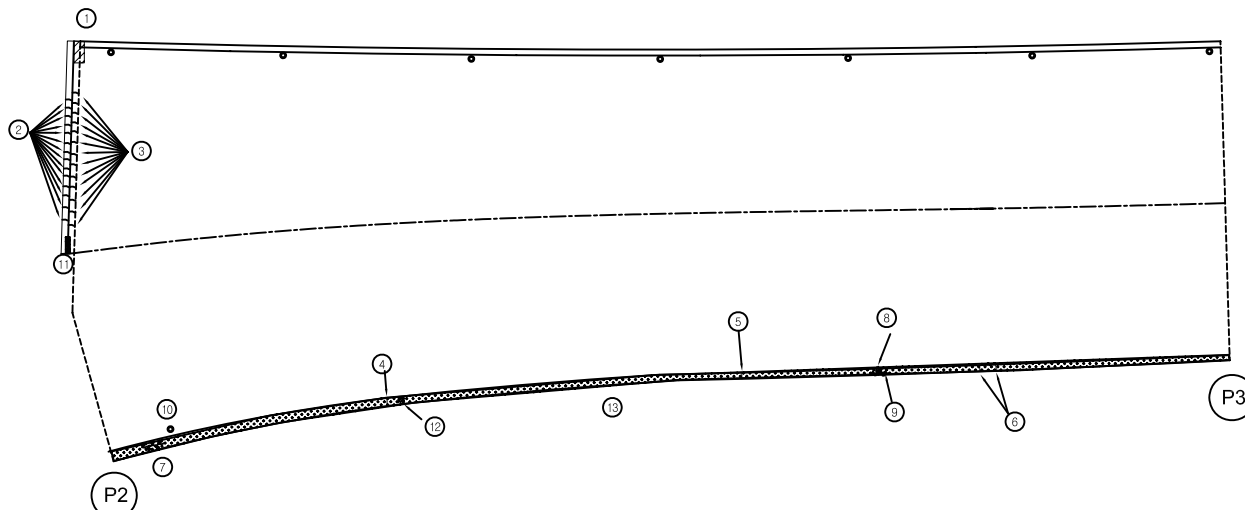
| 관 리 기 관 | 용 역 명 | 점 검 기 관 | 구 조 물 명 | 도 면 명 | 도 면 번 호 |
|---|---|---|---|---|---|
| 서울-춘천 고속도로 주식회사 | 서울춘천고속도로 정밀점검용역 | 한 국 도 로 공 사 | 미사대교(양양방향) | 교면포장(S3) | 3 |

| 손상<br>번호 | 부재명 | 손상내용 | 손상규모 | | | 손상<br>수량 | 단위 | 비고 |
|---|---|---|---|---|---|---|---|---|
| 2 | 신축이음 | 균열(cw=0.2mm) | 0.20 | 0.40 | 14 | 5.60 | m | 후타재 |
| 3 | 신축이음 | 균열(cw=0.2mm) | 0.20 | 0.50 | 13 | 6.50 | m | 후타재 |
| 4 | 연석 | 균열(cw=0.2mm) | 0.20 | 1.00 | 1 | 1.00 | m | |
| 5 | 연석 | 균열(cw=0.2mm) | 0.20 | 1.00 | 1 | 1.00 | m | |
| 6 | 연석 | 균열(cw=0.2mm) | 0.20 | 1.00 | 2 | 2.00 | m | |
| 7 | 연석 | 균열부 백태 | 0.20 | 0.60 | 2 | 1.20 | m | |
| 8 | 연석 | 균열부 백태 | 0.20 | 0.60 | 1 | 0.60 | m | |
| 9 | 연석 | 균열부 백태 | 0.20 | 0.10 | 1 | 0.10 | m | |
| 13 | 방음벽 | 방음벽 부식 | 2.50 | 70.00 | 1 | 175.00 | m² | |

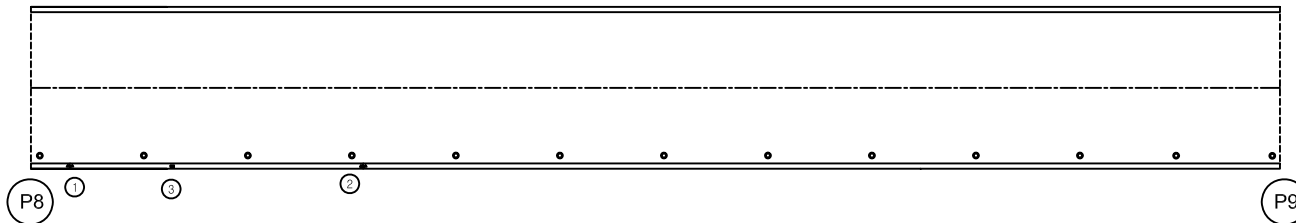
| 손상<br>번호 | 부재명 | 손상내용 | 손상규모 | | | 손상<br>수량 | 단위 | 비고 |
|---|---|---|---|---|---|---|---|---|
| 1 | 면석 | 균열부 백태 | 0.20 | 1.00 | 1 | 1.00 | m | |
| 2 | 면석 | 균열부 백태 | 0.20 | 2.00 | 1 | 2.00 | m | |

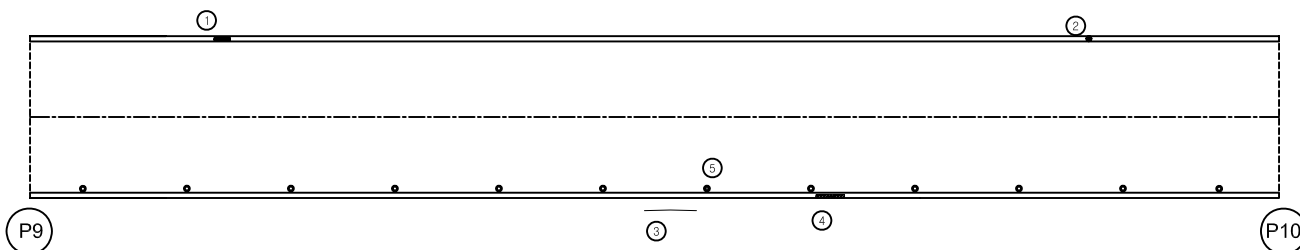
| 손상<br>번호 | 부재명 | 손상내용 | 손상규모 | | | 손상<br>물량 | 단위 | 비고 |
|---|---|---|---|---|---|---|---|---|
| 1 | 중문대 | 균열 | 0.50 | 3.00 | 1 | 1.50 | m | |
| 3 | 면석 | 균열(cw=0.2mm) | 0.20 | 1.20 | 1 | 1.20 | m | |

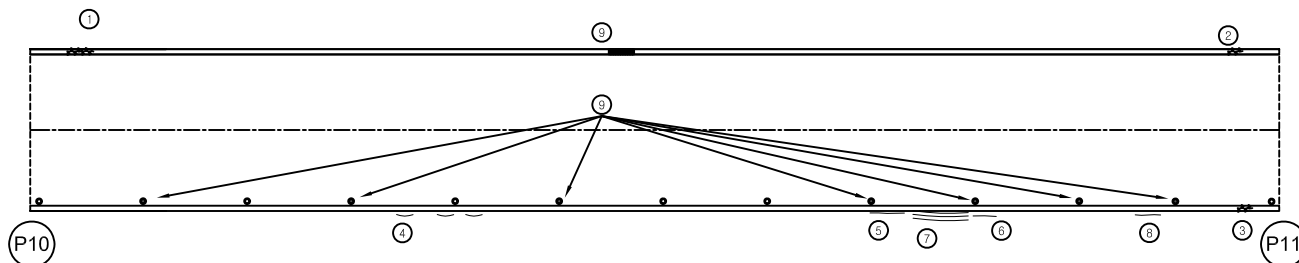
| 손상<br>번호 | 부재명 | 손상내용 | 손상규모 | | | 손상<br>수량 | 단위 | 비고 |
|---|---|---|---|---|---|---|---|---|
| 1 | 중분대 | 균열부 백태 | 0.20 | 2.50 | 1 | 2.50 | m | |
| 2 | 중분대 | 균열부 백태 | 0.20 | 1.00 | 1 | 1.00 | m | |
| 3 | 연석 | 균열부 백태 | 0.20 | 1.00 | 1 | 1.00 | m | |
| 4 | 연석 | 균열(cw=0.3mm이상) | 0.30 | 0.90 | 3 | 2.70 | m | |
| 5 | 연석 | 균열(cw=0.2mm) | 0.20 | 1.50 | 1 | 1.50 | m | |
| 6 | 연석 | 균열(cw=0.2mm) | 0.20 | 1.50 | 1 | 1.50 | m | |
| 7 | 연석 | 균열(cw=0.2mm) | 0.20 | 1.50 | 3 | 4.50 | m | |
| 8 | 연석 | 균열(cw=0.3mm이상) | 0.30 | 1.00 | 1 | 1.00 | m | |
| 9 | 중분대 | 균열 | 0.50 | 2.00 | 1 | 1.00 | m | |

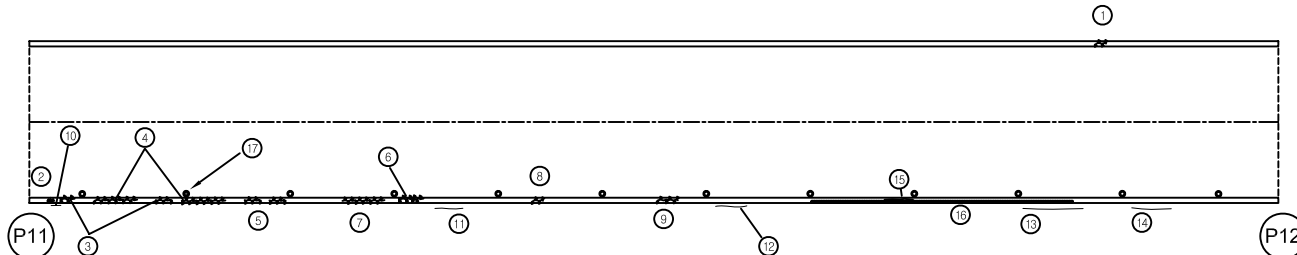
| 손상<br>번호 | 부재명 | 손상내용 | 손상규모 | | | 손상<br>수량 | 단위 | 비고 |
|---|---|---|---|---|---|---|---|---|
| 1 | 중문대 | 균열부 백태 | 0.20 | 1.00 | 1 | 1.00 | m | |
| 2 | 연석 | 균열부 백태 | 0.30 | 1.00 | 1 | 1.00 | m | |
| 3 | 연석 | 균열부 백태 | 0.20 | 1.00 | 2 | 2.00 | m | |
| 4 | 연석 | 균열부 백태 | 0.20 | 3.00 | 2 | 6.00 | m | |
| 5 | 연석 | 균열부 백태 | 0.20 | 1.20 | 2 | 2.40 | m | |
| 6 | 연석 | 균열부 백태 | 0.20 | 2.00 | 1 | 2.00 | m | |
| 7 | 연석 | 균열부 백태 | 0.20 | 5.00 | 1 | 5.00 | m | |
| 8 | 연석 | 균열부 백태 | 0.20 | 1.00 | 1 | 1.00 | m | |
| 9 | 연석 | 균열부 백태 | 0.20 | 1.20 | 1 | 1.20 | m | |
| 10 | 연석 | 균열(cw=0.3mm이상) | 0.30 | 0.70 | 1 | 0.70 | m | |
| 11 | 연석 | 균열(cw=0.3mm이상) | 0.30 | 1.00 | 1 | 1.00 | m | |
| 12 | 연석 | 균열(cw=0.2mm) | 0.20 | 1.50 | 1 | 1.50 | m | |
| 13 | 연석 | 균열(cw=0.2mm) | 0.20 | 3.00 | 1 | 3.00 | m | |
| 14 | 연석 | 균열(cw=0.2mm) | 0.20 | 1.50 | 1 | 1.50 | m | |
| 15 | 연석 | 균열(cw=0.2mm) | 0.20 | 3.00 | 1 | 3.00 | m | |
| 16 | 연석 | 균열 | 0.10 | 25.00 | 1 | 2.50 | m | |

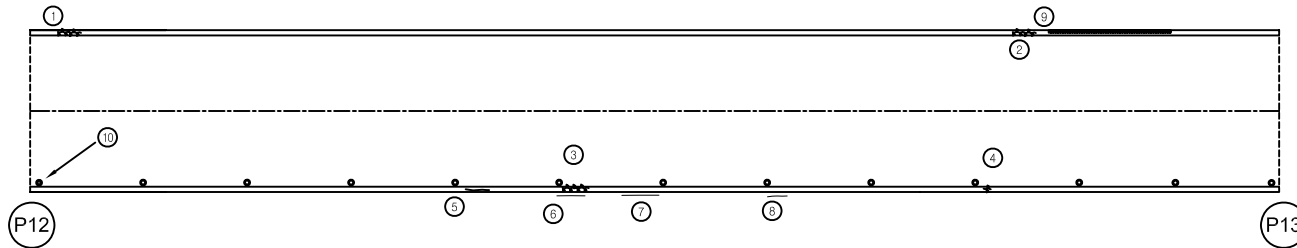
| 손상<br>번호 | 부재명 | 손상내용 | 손상규모 | | | 손상<br>물량 | 단위 | 비고 |
|---|---|---|---|---|---|---|---|---|
| 1 | 중분대 | 균열부 백태 | 0.20 | 1.00 | 1 | 1.00 | m | |
| 2 | 중분대 | 균열부 백태 | 0.20 | 1.00 | 1 | 1.00 | m | |
| 3 | 연석 | 균열부 백태 | 0.20 | 1.50 | 1 | 1.50 | m | |
| 4 | 연석 | 균열부 백태 | 0.20 | 0.40 | 1 | 0.40 | m | |
| 5 | 연석 | 균열(cw=0.2mm) | 0.20 | 1.00 | 1 | 1.00 | m | |
| 6 | 연석 | 균열(cw=0.2mm) | 0.20 | 1.20 | 1 | 1.20 | m | |
| 7 | 연석 | 균열(cw=0.2mm) | 0.20 | 2.20 | 1 | 2.20 | m | |
| 8 | 연석 | 균열(cw=0.2mm) | 0.20 | 1.00 | 1 | 1.00 | m | |
| 9 | 중분대 | 균열 | 0.50 | 2.00 | 1 | 1.00 | m | |

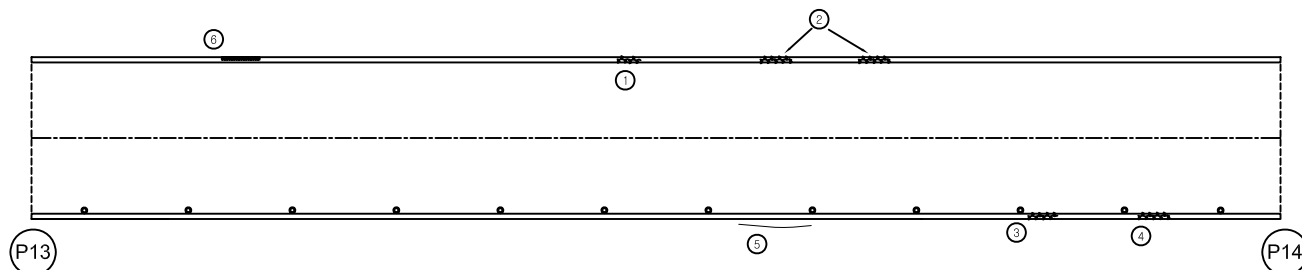
| 손상<br>번호 | 부재명 | 손상내용 | 손상규모 | | | 손상<br>수량 | 단위 | 비고 |
|---|---|---|---|---|---|---|---|---|
| 1 | 중문대 | 균열부 백태 | 0.20 | 1.20 | 1 | 1.20 | m | |
| 2 | 중문대 | 균열부 백태 | 0.20 | 1.50 | 2 | 3.00 | m | |
| 3 | 면석 | 균열부 백태 | 0.20 | 1.50 | 1 | 1.50 | m | |
| 4 | 면석 | 균열부 백태 | 0.20 | 1.50 | 1 | 1.50 | m | |
| 5 | 면석 | 균열(cw=0.2mm) | 0.20 | 3.00 | 1 | 3.00 | m | |
| 6 | 중문대 | 균열 | 0.50 | 3.00 | 1 | 1.50 | m | |

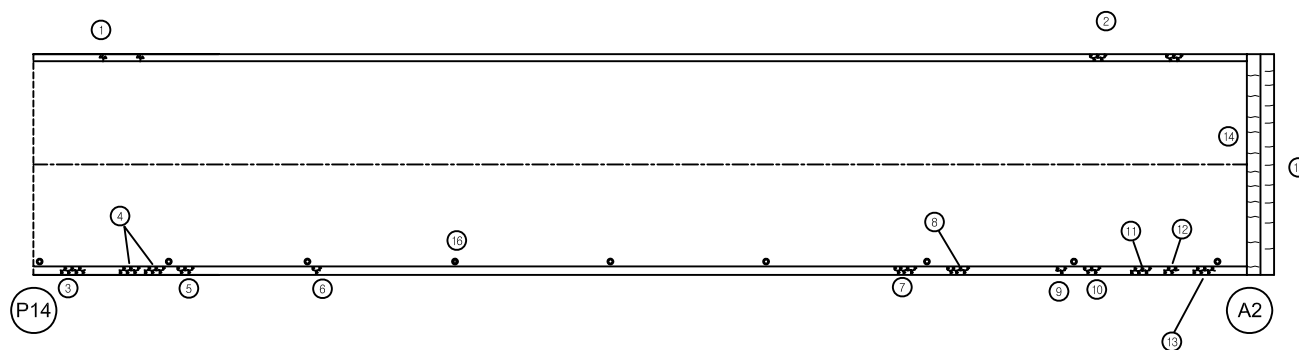
| 손상<br>번호 | 부재명 | 손상내용 | 손상규모 | | | 손상<br>물량 | 단위 | 비고 |
|---|---|---|---|---|---|---|---|---|
| 1 | 중분대 | 균열부 백태 | 0.20 | 1.00 | 2 | 2.00 | m | |
| 2 | 중분대 | 균열부 백태 | 0.20 | 0.80 | 2 | 1.60 | m | |
| 3 | 연석 | 균열부 백태 | 0.20 | 1.00 | 1 | 1.00 | m | |
| 4 | 연석 | 균열부 백태 | 0.20 | 0.70 | 2 | 1.40 | m | |
| 5 | 연석 | 균열부 백태 | 0.20 | 0.50 | 1 | 0.50 | m | |
| 6 | 연석 | 균열부 백태 | 0.20 | 0.30 | 1 | 0.30 | m | |
| 7 | 연석 | 균열부 백태 | 0.20 | 1.20 | 1 | 1.20 | m | |
| 8 | 연석 | 균열부 백태 | 0.20 | 1.50 | 1 | 1.50 | m | |
| 9 | 연석 | 균열부 백태 | 0.20 | 0.50 | 1 | 0.50 | m | |
| 10 | 연석 | 균열부 백태 | 0.20 | 1.00 | 1 | 1.00 | m | |
| 11 | 연석 | 균열부 백태 | 0.20 | 1.20 | 1 | 1.20 | m | |
| 12 | 연석 | 균열부 백태 | 0.20 | 0.70 | 1 | 0.70 | m | |
| 13 | 연석 | 균열부 백태 | 0.20 | 1.00 | 1 | 1.00 | m | |
| 14 | 신축이음 | 균열(cw=0.2mm) | 0.20 | 1.00 | 11 | 11.00 | m | 후타재 |
| 15 | 신축이음 | 균열(cw=0.2mm) | 0.20 | 0.70 | 10 | 7.00 | m | 후타재 |

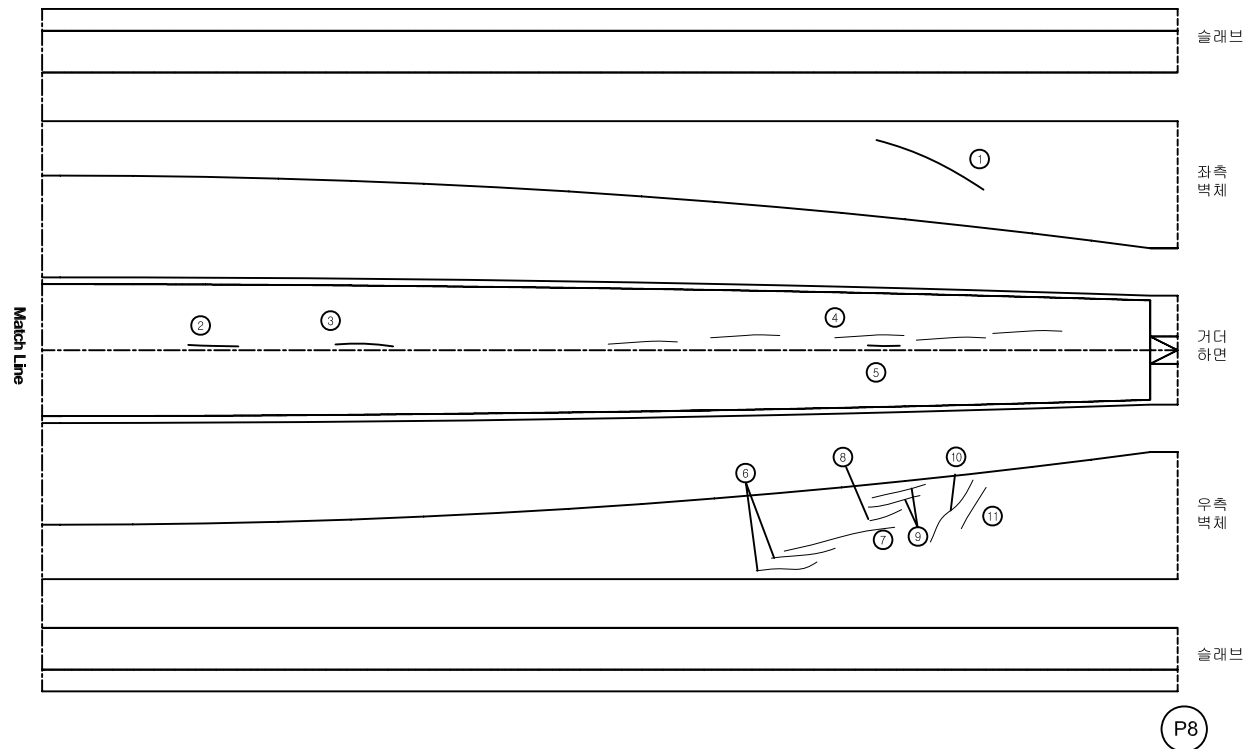
거터외부(S8-2)

| 손상<br>번호 | 부재명 | 손상내용 | 손상규모 | | | 손상<br>수량 | 단위 | 비고 |
|---|---|---|---|---|---|---|---|---|
| 1 | 거터외부 | 균열(cw=0.2mm) | 0.20 | 2.00 | 1 | 2.00 | m | 좌측 벽체 |
| 2 | 거터외부 | 균열(cw=0.2mm) | 0.20 | 3.00 | 1 | 3.00 | m | 좌측 벽체 |
| 3 | 거터외부 | 균열(cw=0.2mm) | 0.20 | 1.50 | 1 | 1.50 | m | 좌측 벽체 |
| 4 | 거터외부 | 균열(cw=0.2mm) | 0.20 | 2.50 | 1 | 2.50 | m | 거터 하면 |
| 5 | 거터외부 | 균열(cw=0.2mm) | 0.20 | 4.00 | 1 | 4.00 | m | 거터 하면 |
| 6 | 거터외부 | 균열(cw=0.2mm) | 0.20 | 3.50 | 1 | 3.50 | m | 거터 하면 |
| 7 | 거터외부 | 균열(cw=0.2mm) | 0.20 | 4.00 | 1 | 4.00 | m | 거터 하면 |
| 8 | 거터외부 | 균열(cw=0.2mm) | 0.20 | 4.00 | 1 | 4.00 | m | 거터 하면 |
| 9 | 거터외부 | 균열(cw=0.2mm) | 0.20 | 1.00 | 1 | 1.00 | m | 우측 벽체 |
| 10 | 거터외부 | 균열(cw=0.2mm) | 0.20 | 2.00 | 2 | 4.00 | m | 우측 벽체 |
| 11 | 거터외부 | 균열(cw=0.2mm) | 0.20 | 1.50 | 2 | 3.00 | m | 우측 벽체 |
| 12 | 거터외부 | 균열(cw=0.2mm) | 0.20 | 2.50 | 3 | 7.50 | m | 우측 벽체 |

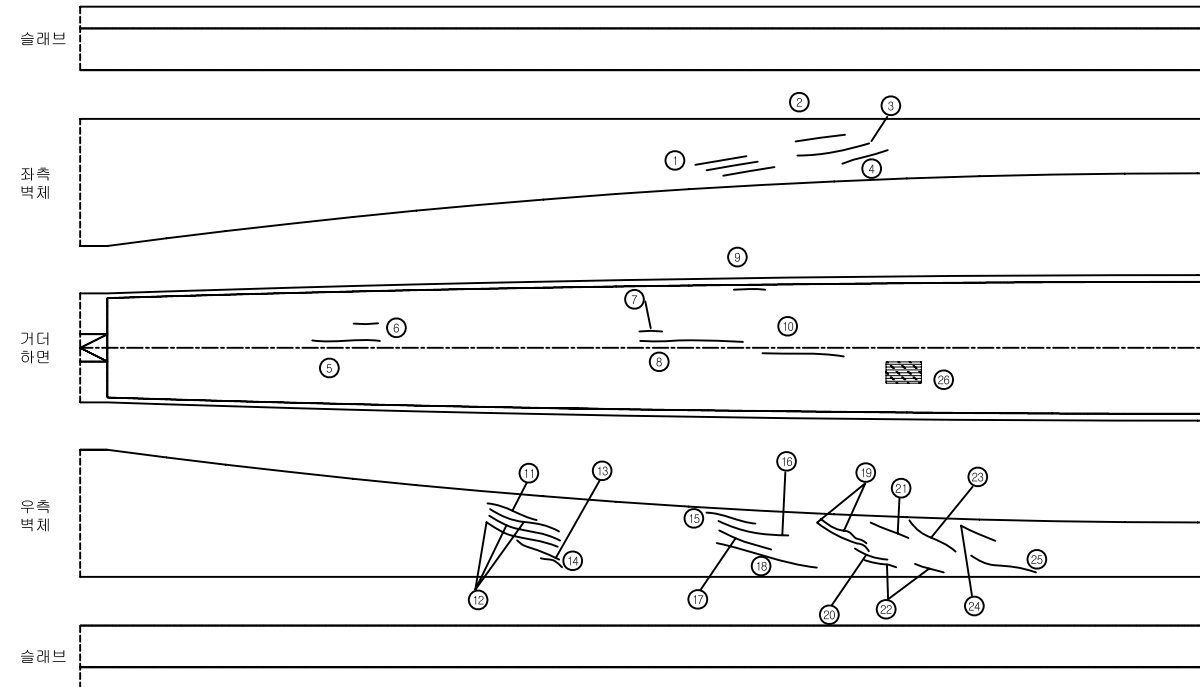
거터외부(S10-1)

| 손상<br>번호 | 부재명 | 손상내용 | 손상규모 | | | 손상<br>물량 | 단위 | 비고 |
|---|---|---|---|---|---|---|---|---|
| 1 | 거터외부 | 균열 (cw=0.2mm) | 0.20 | 1.50 | 3 | 4.50 | m | 좌측 벽체 |
| 2 | 거터외부 | 균열 (cw=0.3mm이상) | 0.30 | 3.00 | 1 | 3.00 | m | 좌측 벽체 |
| 3 | 거터외부 | 균열 (cw=0.3mm이상) | 0.30 | 3.00 | 1 | 3.00 | m | 좌측 벽체 |
| 4 | 거터외부 | 균열 (cw=0.3mm이상) | 0.30 | 2.50 | 1 | 2.50 | m | 좌측 벽체 |
| 5 | 거터외부 | 균열 (cw=0.3mm이상) | 0.30 | 3.00 | 1 | 3.00 | m | 거터 하면 |
| 6 | 거터외부 | 균열 (cw=0.3mm이상) | 0.30 | 1.00 | 1 | 1.00 | m | 거터 하면 |
| 7 | 거터외부 | 균열 (cw=0.2mm) | 0.20 | 1.00 | 1 | 1.00 | m | 거터 하면 |
| 8 | 거터외부 | 균열 (cw=0.2mm) | 0.20 | 4.00 | 1 | 4.00 | m | 거터 하면 |
| 9 | 거터외부 | 균열 (cw=0.3mm이상) | 0.30 | 1.00 | 1 | 1.00 | m | 거터 하면 |
| 10 | 거터외부 | 균열 (cw=0.3mm이상) | 0.30 | 4.00 | 1 | 4.00 | m | 거터 하면 |
| 11 | 거터외부 | 균열 (cw=0.3mm이상) | 0.30 | 2.00 | 1 | 2.00 | m | 우측 벽체 |
| 12 | 거터외부 | 균열 (cw=0.3mm이상) | 0.30 | 3.00 | 1 | 3.00 | m | 우측 벽체 |
| 13 | 거터외부 | 균열 (cw=0.3mm이상) | 0.30 | 1.50 | 1 | 1.50 | m | 우측 벽체 |
| 14 | 거터외부 | 균열 (cw=0.3mm이상) | 0.30 | 1.00 | 1 | 1.00 | m | 우측 벽체 |
| 15 | 거터외부 | 균열 (cw=0.3mm이상) | 0.30 | 2.50 | 1 | 2.50 | m | 우측 벽체 |
| 16 | 거터외부 | 균열 (cw=0.3mm이상) | 0.30 | 4.00 | 1 | 4.00 | m | 우측 벽체 |
| 17 | 거터외부 | 균열 (cw=0.3mm이상) | 0.30 | 2.00 | 1 | 2.00 | m | 우측 벽체 |
| 18 | 거터외부 | 균열 (cw=0.3mm이상) | 0.30 | 5.00 | 1 | 5.00 | m | 우측 벽체 |
| 19 | 거터외부 | 균열 (cw=0.3mm이상) | 0.30 | 4.00 | 2 | 8.00 | m | 우측 벽체 |
| 20 | 거터외부 | 균열 (cw=0.3mm이상) | 0.30 | 2.00 | 1 | 2.00 | m | 우측 벽체 |
| 21 | 거터외부 | 균열 (cw=0.2mm) | 0.20 | 2.00 | 1 | 2.00 | m | 우측 벽체 |
| 22 | 거터외부 | 균열 (cw=0.2mm) | 0.20 | 1.50 | 2 | 3.00 | m | 우측 벽체 |
| 23 | 거터외부 | 균열 (cw=0.2mm) | 0.20 | 3.00 | 1 | 3.00 | m | 우측 벽체 |
| 24 | 거터외부 | 균열 (cw=0.3mm이상) | 0.30 | 2.00 | 1 | 2.00 | m | 우측 벽체 |
| 25 | 거터외부 | 균열 (cw=0.3mm이상) | 0.30 | 5.00 | 1 | 5.00 | m | 우측 벽체 |

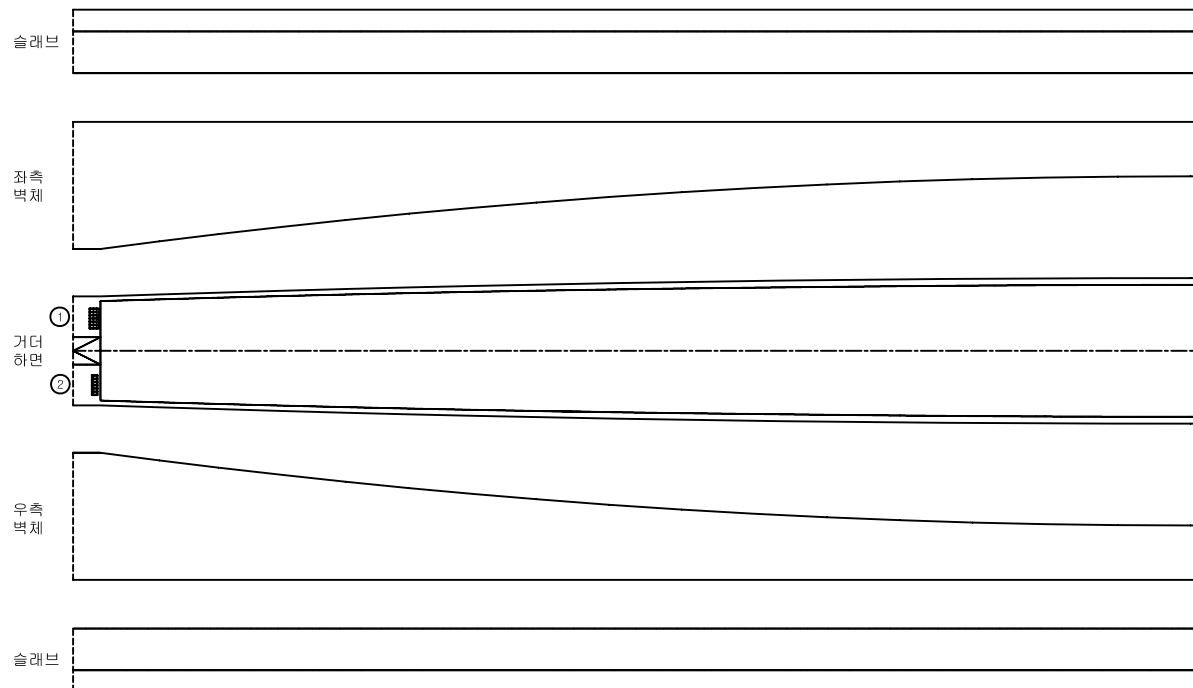
거더외부(S12-1)

| 손상<br>번호 | 부재명 | 손상내용 | 손상규모 | | | 손상<br>물량 | 단위 | 비고 |
|---|---|---|---|---|---|---|---|---|
| 1 | 거더외부 | 균열 (cw=0.3mm이상) | 0.30 | 2.00 | 1 | 2.00 | m | 거더 하면 |

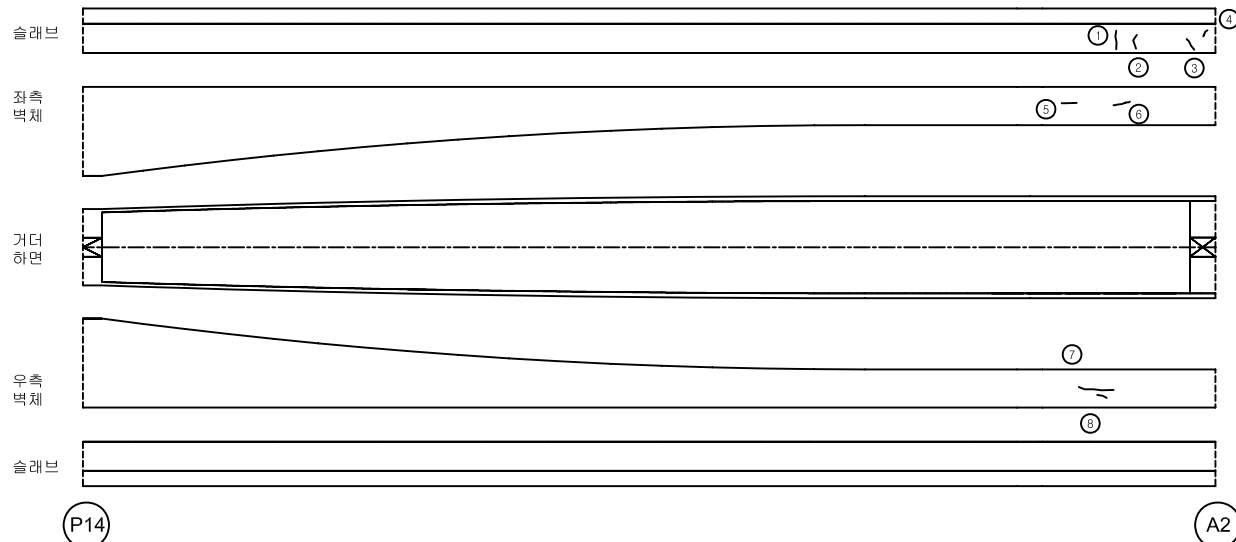
거터외부(S15)

| 손상<br>번호 | 부재명 | 손상내용 | 손상규모 | | | 손상<br>물량 | 단위 | 비고 |
|---|---|---|---|---|---|---|---|---|
| 1 | 바닥판하면 | 균열(cw=0.2mm) | 0.20 | 1.80 | 1 | 1.80 | m | |
| 2 | 바닥판하면 | 균열(cw=0.1mm) | 0.10 | 1.60 | 1 | 1.60 | m | |
| 3 | 바닥판하면 | 균열(cw=0.2mm) | 0.20 | 1.50 | 1 | 1.50 | m | |
| 4 | 바닥판하면 | 균열(cw=0.1mm) | 0.10 | 0.70 | 1 | 0.70 | m | |
| 5 | 거터외부 | 균열(cw=0.2mm) | 0.20 | 0.60 | 1 | 0.60 | m | 좌측 벽체 |
| 6 | 거터외부 | 균열(cw=0.2mm) | 0.20 | 0.70 | 1 | 0.70 | m | 좌측 벽체 |
| 7 | 거터외부 | 균열(cw=0.1mm) | 0.10 | 2.40 | 1 | 2.40 | m | 우측 벽체 |
| 8 | 거터외부 | 균열(cw=0.1mm) | 0.10 | 0.50 | 1 | 0.50 | m | 우측 벽체 |

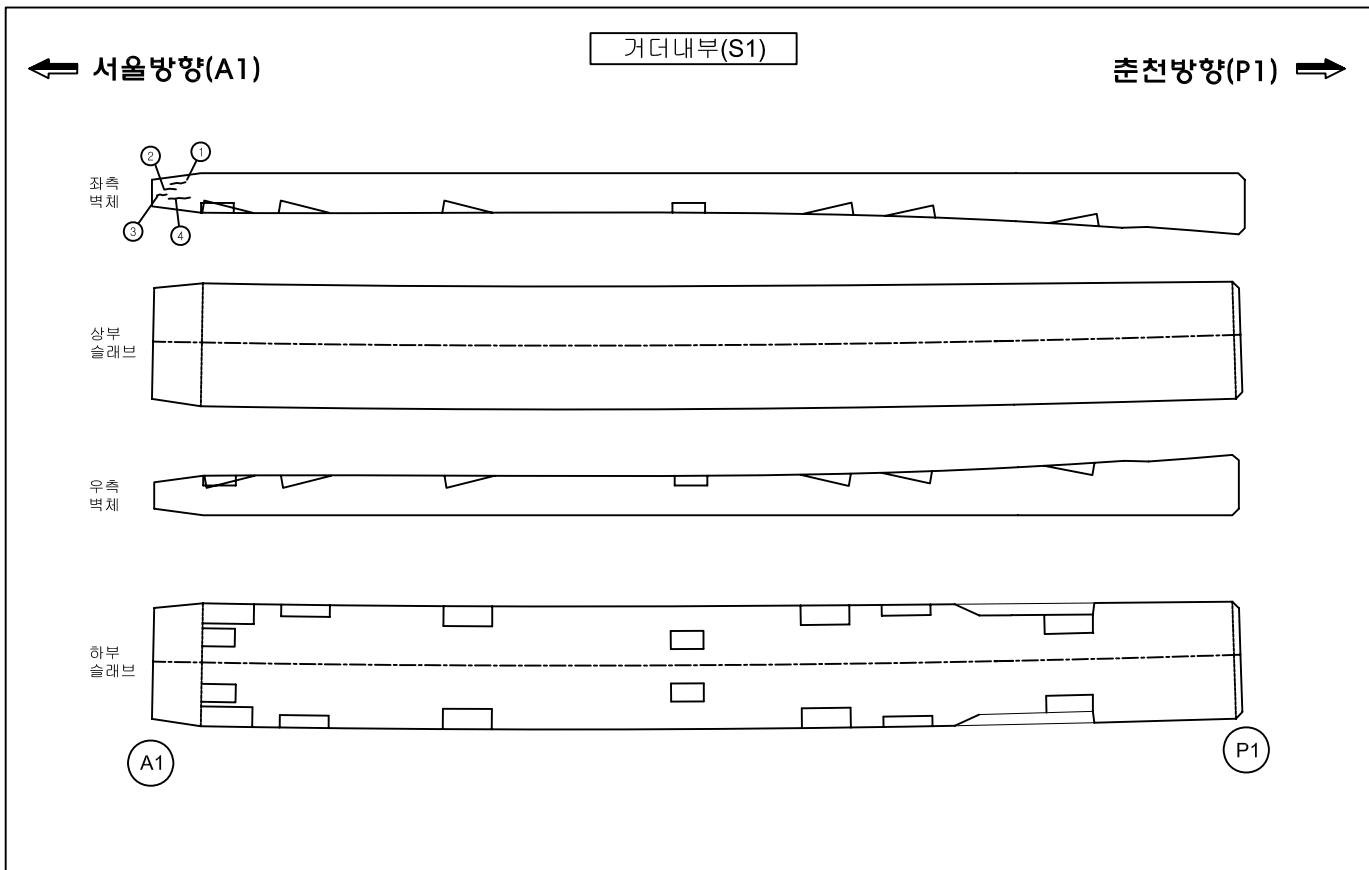
| 손상<br>번호 | 부재명 | 손상내용 | 손상규모 | | | 손상<br>수량 | 단위 | 비고 |
|---|---|---|---|---|---|---|---|---|
| 1 | 거더내부 | 균열(cw=0.1mm) | 0.10 | 0.70 | 1 | 0.70 | m | 좌측 벽체 |
| 2 | 거더내부 | 균열(cw=0.1mm) | 0.10 | 0.50 | 1 | 0.50 | m | 좌측 벽체 |
| 3 | 거더내부 | 균열(cw=0.1mm) | 0.10 | 0.60 | 1 | 0.60 | m | 좌측 벽체 |
| 4 | 거더내부 | 균열(cw=0.1mm) | 0.10 | 1.10 | 1 | 1.10 | m | 좌측 벽체 |

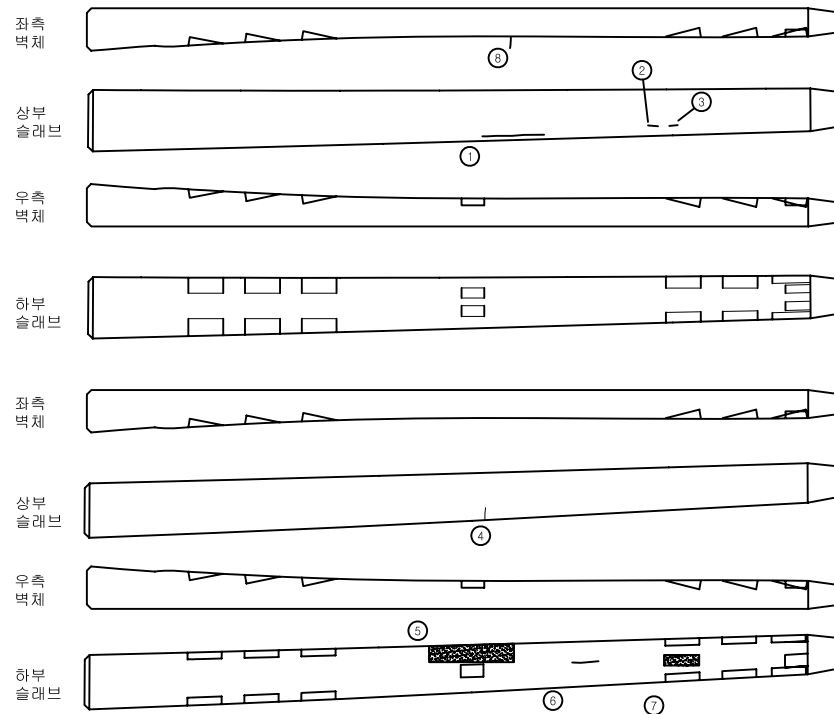
거터내부(S5)

| 손상<br>번호 | 부재명 | 손상내용 | 손상규모 | | | 손상<br>물량 | 단위 | 비고 |
|---|---|---|---|---|---|---|---|---|
| 1 | 거터내부 | 균열(cw=0.1mm) | 0.10 | 2.60 | 1 | 2.60 | m | 상면 |
| 2 | 거터내부 | 균열(cw=0.1mm) | 0.10 | 0.50 | 1 | 0.50 | m | 상면 |
| 3 | 거터내부 | 균열(cw=0.1mm) | 0.10 | 0.90 | 1 | 0.90 | m | 상면 |
| 4 | 거터내부 | 균열(cw=0.1mm) | 0.10 | 1.00 | 1 | 1.00 | m | 상면 |
| 6 | 거터내부 | 균열(cw=0.1mm) | 0.10 | 1.40 | 1 | 1.40 | m | 하면 |
| 8 | 거터내부 | 균열(cw=0.1mm) | 0.10 | 0.80 | 1 | 0.80 | m | 좌측 벽체 |

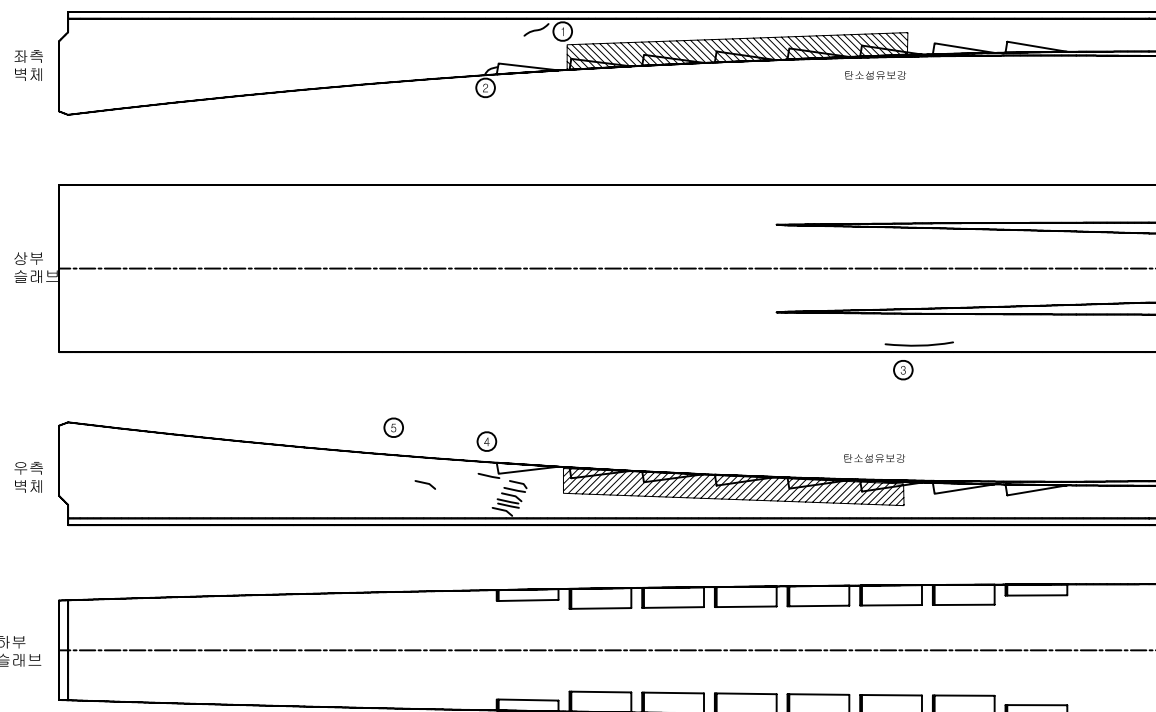
거터내부(S10-1)

| 손상<br>번호 | 부재명 | 손상내용 | 손상규모 | | | 손상<br>물량 | 단위 | 비고 |
|---|---|---|---|---|---|---|---|---|
| 1 | 거터내부 | 균열(cw=0.2mm) | 0.20 | 0.60 | 1 | 0.60 | m | 우측 벽체 |
| 2 | | 균열(cw=0.2mm) | | | | | | |
| 3 | | 균열(cw=0.2mm) | | | | | | |

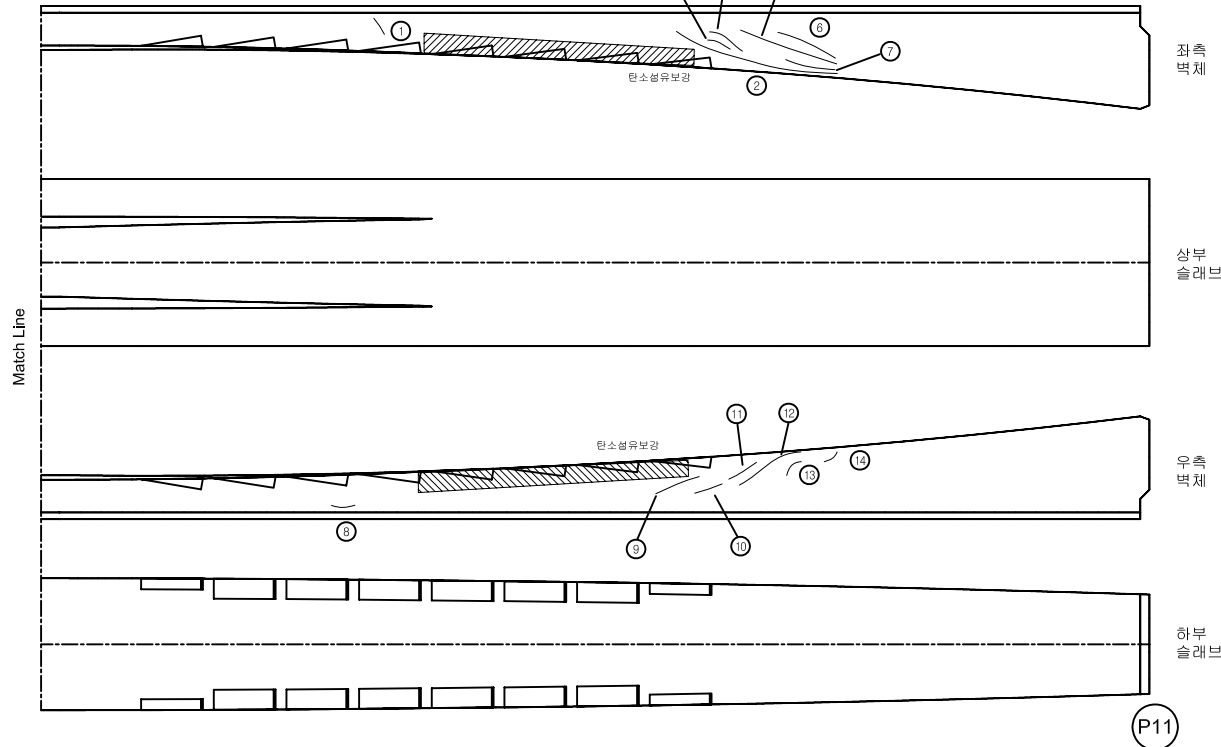
거터내부(S11-2)

| 손상<br>번호 | 부재명 | 손상내용 | 손상규모 | | | 손상<br>물량 | 단위 | 비고 |
|---|---|---|---|---|---|---|---|---|
| 1 | 거터내부 | 균열부 백태 | 0.10 | 1.00 | 1 | 1.00 | m | 좌측 벽체 |
| 2 | 거터내부 | 균열(cw=0.2mm) | 0.20 | 0.60 | 1 | 0.60 | m | 좌측 벽체 |
| 3 | 거터내부 | 균열(cw=0.2mm) | 0.20 | 1.00 | 2 | 2.00 | m | 좌측 벽체 |
| 4 | 거터내부 | 균열(cw=0.3mm이상) | 0.30 | 1.5 | 1 | 1.50 | m | 좌측 벽체 |
| 5 | 거터내부 | 균열(cw=0.1mm) | 0.10 | 1.5 | 2 | 3.00 | m | 좌측 벽체 |
| 6 | 거터내부 | 균열(cw=0.1mm) | 0.10 | 1.20 | 1 | 1.20 | m | 좌측 벽체 |
| 7 | 거터내부 | 균열(cw=0.1mm) | 0.10 | 0.8 | 1 | 0.80 | m | 좌측 벽체 |
| 8 | 거터내부 | 균열(cw=0.1mm) | 0.10 | 0.60 | 1 | 0.60 | m | 우측 벽체 |
| 9 | 거터내부 | 균열(cw=0.2mm) | 0.20 | 2.00 | 1 | 2.00 | m | 우측 벽체 |
| 10 | 거터내부 | 균열(cw=0.2mm) | 0.20 | 3.00 | 1 | 3.00 | m | 우측 벽체 |
| 11 | 거터내부 | 균열(cw=0.2mm) | 0.20 | 1.20 | 2 | 2.40 | m | 우측 벽체 |

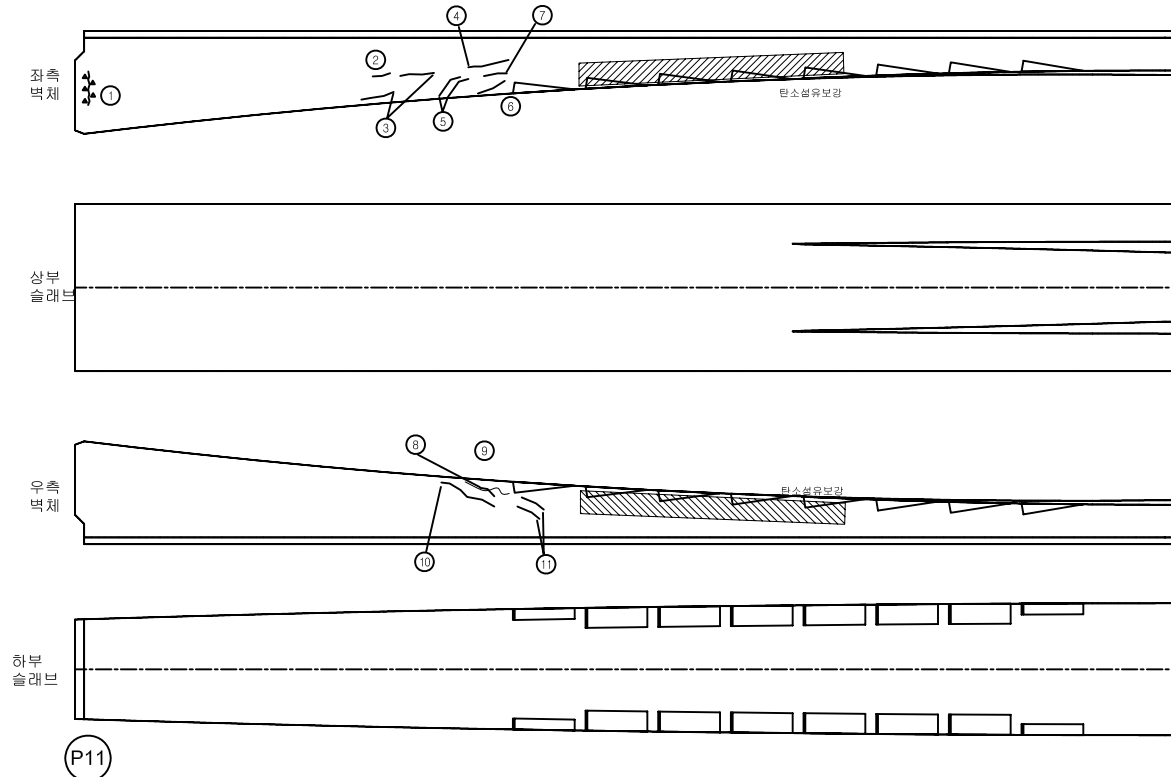
거터내부(S12-1)

| 손상<br>번호 | 부재명 | 손상내용 | 손상규모 | | | 손상<br>종류 | 단위 | 비고 |
|---|---|---|---|---|---|---|---|---|
| 1 | 거터내부 | 균열(cw=0.1mm) | 0.10 | 1.50 | 1 | 1.50 | m | 좌측 벽체 |
| 2 | 거터내부 | 균열(cw=0.2mm) | 0.20 | 0.50 | 1 | 0.50 | m | 좌측 벽체 |
| 3 | 거터내부 | 균열(cw=0.2mm) | 0.20 | 5.00 | 1 | 5.00 | m | 좌측 벽체 |
| 4 | 거터내부 | 균열(cw=0.1mm) | 0.10 | 1.20 | 2 | 2.40 | m | 좌측 벽체 |
| 5 | 거터내부 | 균열(cw=0.1mm) | 0.10 | 1.00 | 1 | 1.00 | m | 우측 벽체 |
| 6 | 거터내부 | 균열(cw=0.1mm) | 0.10 | 0.50 | 2 | 1.00 | m | 우측 벽체 |
| 7 | 거터내부 | 균열(cw=0.2mm) | 0.20 | 0.80 | 1 | 0.80 | m | 우측 벽체 |
| 8 | 거터내부 | 균열(cw=0.2mm) | 0.20 | 1.00 | 1 | 1.00 | m | 우측 벽체 |
| 9 | 거터내부 | 균열(cw=0.2mm) | 0.20 | 0.40 | 3 | 1.20 | m | 우측 벽체 |
| 10 | 거터내부 | 균열(cw=0.2mm) | 0.20 | 0.40 | 1 | 0.40 | m | 우측 벽체 |
| 11 | 거터내부 | 균열(cw=0.1mm) | 0.10 | 1.00 | 1 | 1.00 | m | 우측 벽체 |
| 12 | 거터내부 | 균열(cw=0.2mm) | 0.20 | 1.50 | 2 | 3.00 | m | 우측 벽체 |
| 13 | 거터내부 | 균열(cw=0.2mm) | 0.20 | 3.00 | 1 | 3.00 | m | 우측 벽체 |
| 14 | 거터내부 | 균열(cw=0.1mm) | 0.10 | 1.50 | 1 | 1.50 | m | 우측 벽체 |
| 15 | 거터내부 | 균열(cw=0.1mm) | 0.10 | 1.00 | 1 | 1.00 | m | 우측 벽체 |
| 16 | 거터내부 | 균열(cw=0.2mm) | 0.20 | 1.50 | 1 | 1.50 | m | 우측 벽체 |
| 17 | 거터내부 | 균열(cw=0.2mm) | 0.20 | 1.20 | 1 | 1.20 | m | 우측 벽체 |
| 18 | 거터내부 | 균열(cw=0.2mm) | 0.20 | 1.20 | 1 | 1.20 | m | 우측 벽체 |
| 19 | 거터내부 | 균열(cw=0.1mm) | 0.10 | 0.40 | 4 | 1.60 | m | 우측 벽체 |

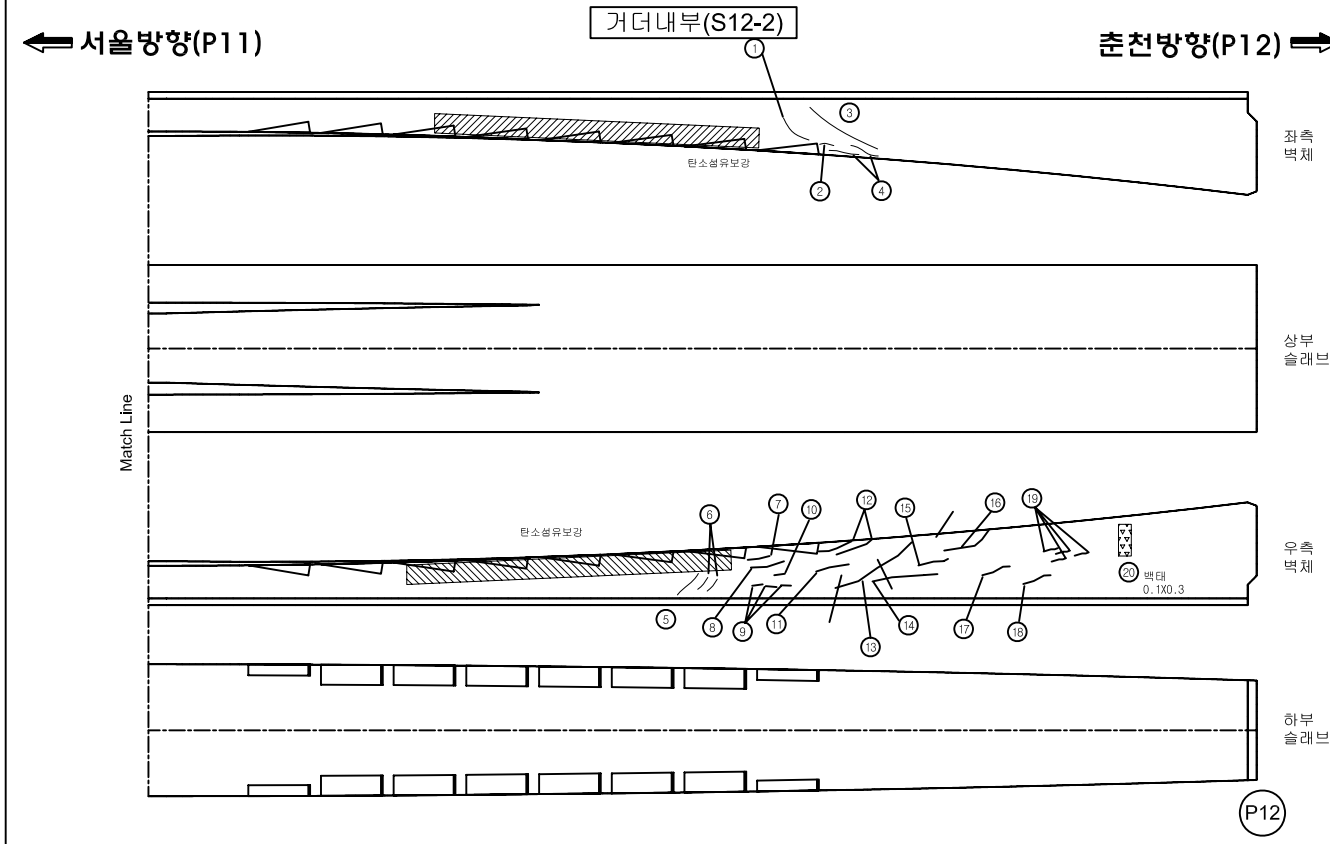
| 손상<br>번호 | 부재명 | 손상내용 | 손상규모 | | | 손상<br>물량 | 단위 | 비고 |
|---|---|---|---|---|---|---|---|---|
| 1 | 거터내부 | 균열(cw=0.1mm) | 0.10 | 1.50 | 2 | 3.00 | m | 좌측 벽체 |
| 2 | 거터내부 | 균열(cw=0.1mm) | 0.10 | 1.00 | 2 | 2.00 | m | 좌측 벽체 |
| 3 | 거터내부 | 균열(cw=0.1mm) | 0.10 | 1.20 | 1 | 1.20 | m | 좌측 벽체 |
| 4 | 거터내부 | 균열(cw=0.1mm) | 0.10 | 2.50 | 1 | 2.50 | m | 좌측 벽체 |
| 5 | 거터내부 | 균열(cw=0.2mm) | 0.20 | 2.00 | 2 | 4.00 | m | 좌측 벽체 |
| 6 | 거터내부 | 균열(cw=0.1mm) | 0.10 | 1.20 | 1 | 1.20 | m | 좌측 벽체 |
| 7 | 거터내부 | 균열(cw=0.1mm) | 0.10 | 2.00 | 1 | 2.00 | m | 좌측 벽체 |
| 8 | 거터내부 | 균열(cw=0.1mm) | 0.10 | 0.30 | 1 | 0.30 | m | 좌측 벽체 |
| 9 | 거터내부 | 균열(cw=0.1mm) | 0.10 | 0.40 | 1 | 0.40 | m | 좌측 벽체 |
| 10 | 거터내부 | 균열(cw=0.1mm) | 0.10 | 0.50 | 1 | 0.50 | m | 좌측 벽체 |
| 11 | 거터내부 | 균열(cw=0.1mm) | 0.10 | 0.30 | 3 | 0.90 | m | 좌측 벽체 |
| 12 | 거터내부 | 균열(cw=0.1mm) | 0.10 | 1.20 | 1 | 1.20 | m | 좌측 벽체 |
| 13 | 거터내부 | 균열(cw=0.1mm) | 0.10 | 1.10 | 1 | 1.10 | m | 좌측 벽체 |
| 14 | 거터내부 | 균열(cw=0.1mm) | 0.10 | 0.40 | 2 | 0.80 | m | 우측 벽체 |
| 15 | 거터내부 | 균열(cw=0.1mm) | 0.10 | 1.20 | 1 | 1.20 | m | 우측 벽체 |
| 16 | 거터내부 | 균열(cw=0.1mm) | 0.10 | 0.50 | 1 | 0.50 | m | 우측 벽체 |
| 17 | 거터내부 | 균열(cw=0.1mm) | 0.10 | 1.50 | 1 | 1.50 | m | 우측 벽체 |

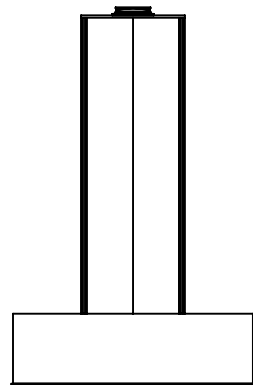
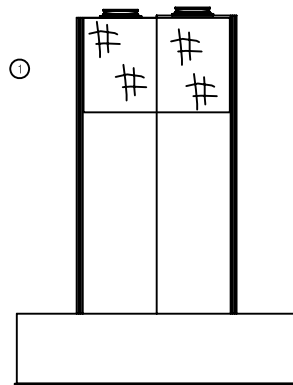
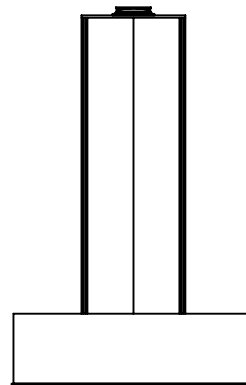
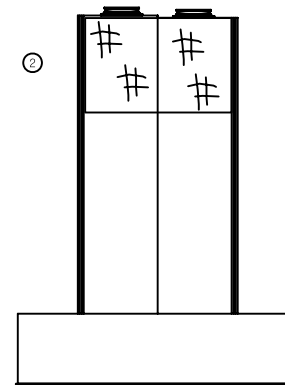
# 교각(P8)

| 손상<br>번호 | 부재명 | 손상내용 | 손상규모 | | | 손상<br>품명 | 단위 | 비고 |
|---|---|---|---|---|---|---|---|---|
| 1 | 교각 | 불규칙 균열 | 5.00 | 3.50 | 1 | 17.50 | m | |
| 2 | 교각 | 불규칙 균열 | 5.00 | 3.50 | 1 | 17.50 | m | |

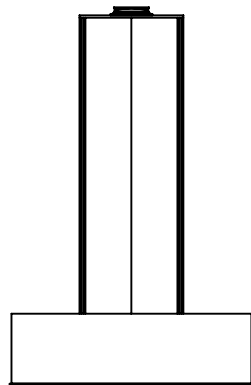
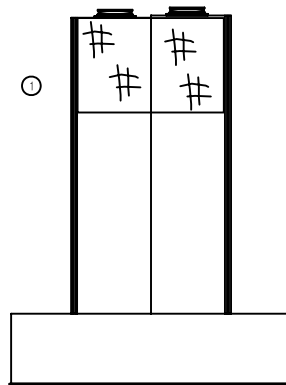
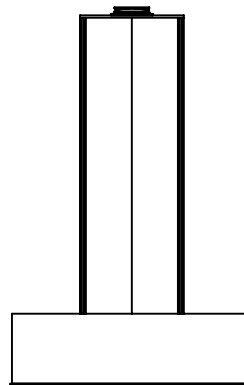
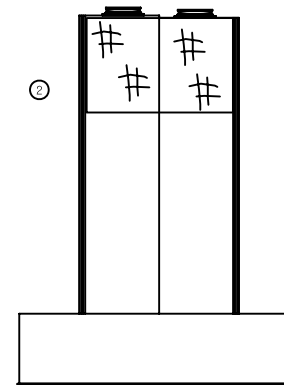
# 교각(P9)

| 손상<br>번호 | 부재명 | 손상내용 | 손상규모 | | | 손상<br>물량 | 단위 | 비고 |
|---|---|---|---|---|---|---|---|---|
| 1 | 교각 | 균열(cw=0.1mm) | 0.10 | 2.00 | 1 | 2.00 | m | |
| 2 | 교각 | 균열(cw=0.2mm) | 0.20 | 3.00 | 1 | 3.00 | m | |
| 3 | 교각 | 균열(cw=0.2mm) | 0.20 | 4.00 | 1 | 4.00 | m | |
| 4 | 교각 | 균열(cw=0.2mm) | 0.20 | 4.00 | 1 | 4.00 | m | |

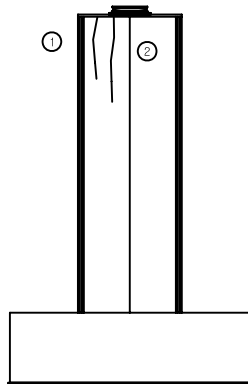
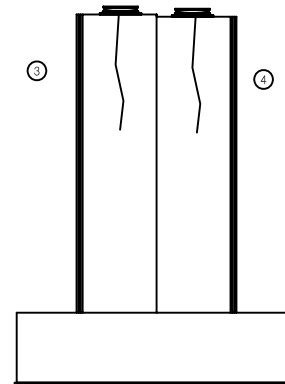
# 교각(P10)

| 손상<br>번호 | 부재명 | 손상내용 | 손상규모 | | | 손상<br>품명 | 단위 | 비고 |
|---|---|---|---|---|---|---|---|---|
| 1 | 교각 | 불규칙 균열 | 5.00 | 3.00 | 1 | 15.00 | m | |
| 2 | 교각 | 균열(cw=0.1mm) | 0.10 | 0.70 | 1 | 0.70 | m | |
| 3 | 교각 | 균열(cw=0.2mm) | 0.20 | 3.50 | 1 | 3.50 | m | |
| 4 | 교각 | 균열(cw=0.1mm) | 0.10 | 2.00 | 1 | 2.00 | m | |
| 5 | 교각 | 균열(cw=0.1mm) | 0.10 | 3.00 | 1 | 3.00 | m | |

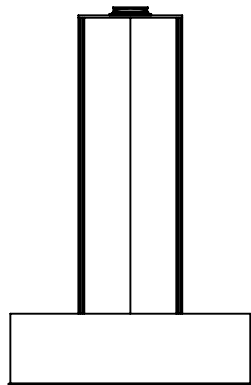
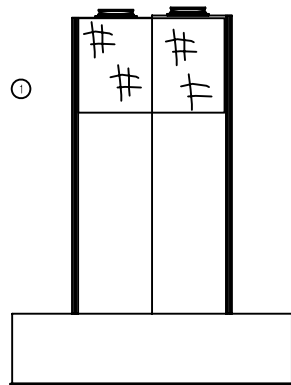
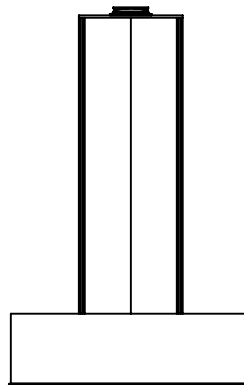
# 교각(P11)

| 손상<br>번호 | 부재명 | 손상내용 | 손상규모 | | | 손상<br>물량 | 단위 | 비고 |
|---|---|---|---|---|---|---|---|---|
| 1 | 교각 | 균열(cw=0.2mm) | 0.20 | 1.50 | 1 | 1.50 | m | |
| 2 | 교각 | 균열(cw=0.2mm) | 0.20 | 2.10 | 1 | 2.10 | m | |
