월문1터널(춘천)

갱구부

| 관 리 기 관 | 용 역 명 | 점 검 기 관 | 구 조 물 명 | 도 면 명 | 도 면 번 호 |
|---|---|---|---|---|---|
| 서울-춘천 고속도로 주식회사 | 서울춘천고속도로 정밀점검용역 | 한 국 도 로 공 사 | 월문1터널(양양방향) | 갱구부 | 1 |

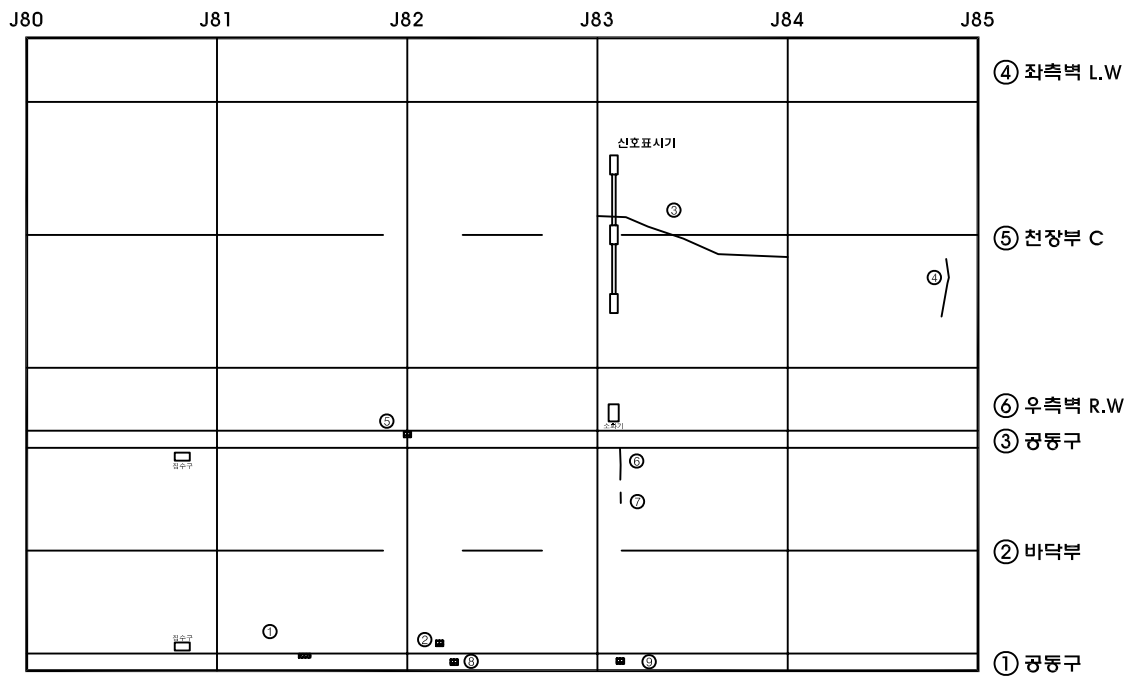
| 번호 | 위치 | 구분 | 손상 | | | | | | 비고 |
|---|---|---|---|---|---|---|---|---|---|
| 3 | SPAN 86 | 천장부 | 균열(cw=0.2mm) | 0.20 | 3.00 | 1 | m | 3.00 | R.C |
