손상물량표

| 관 리 기 관 | 노선명 | 점검기관 | 책임기술자 | 구조물명 | 도면명 | 도면번호 |
|---|---|---|---|---|---|---|
| 서울-춘천 고속도로 주식회사 | 서울춘천고속도로 정밀점검용역(1구간) | (주)하이콘엔지니어링 | 조 병 근 | 월문3교(서울방향) | 교면포장(S1) | 1 |

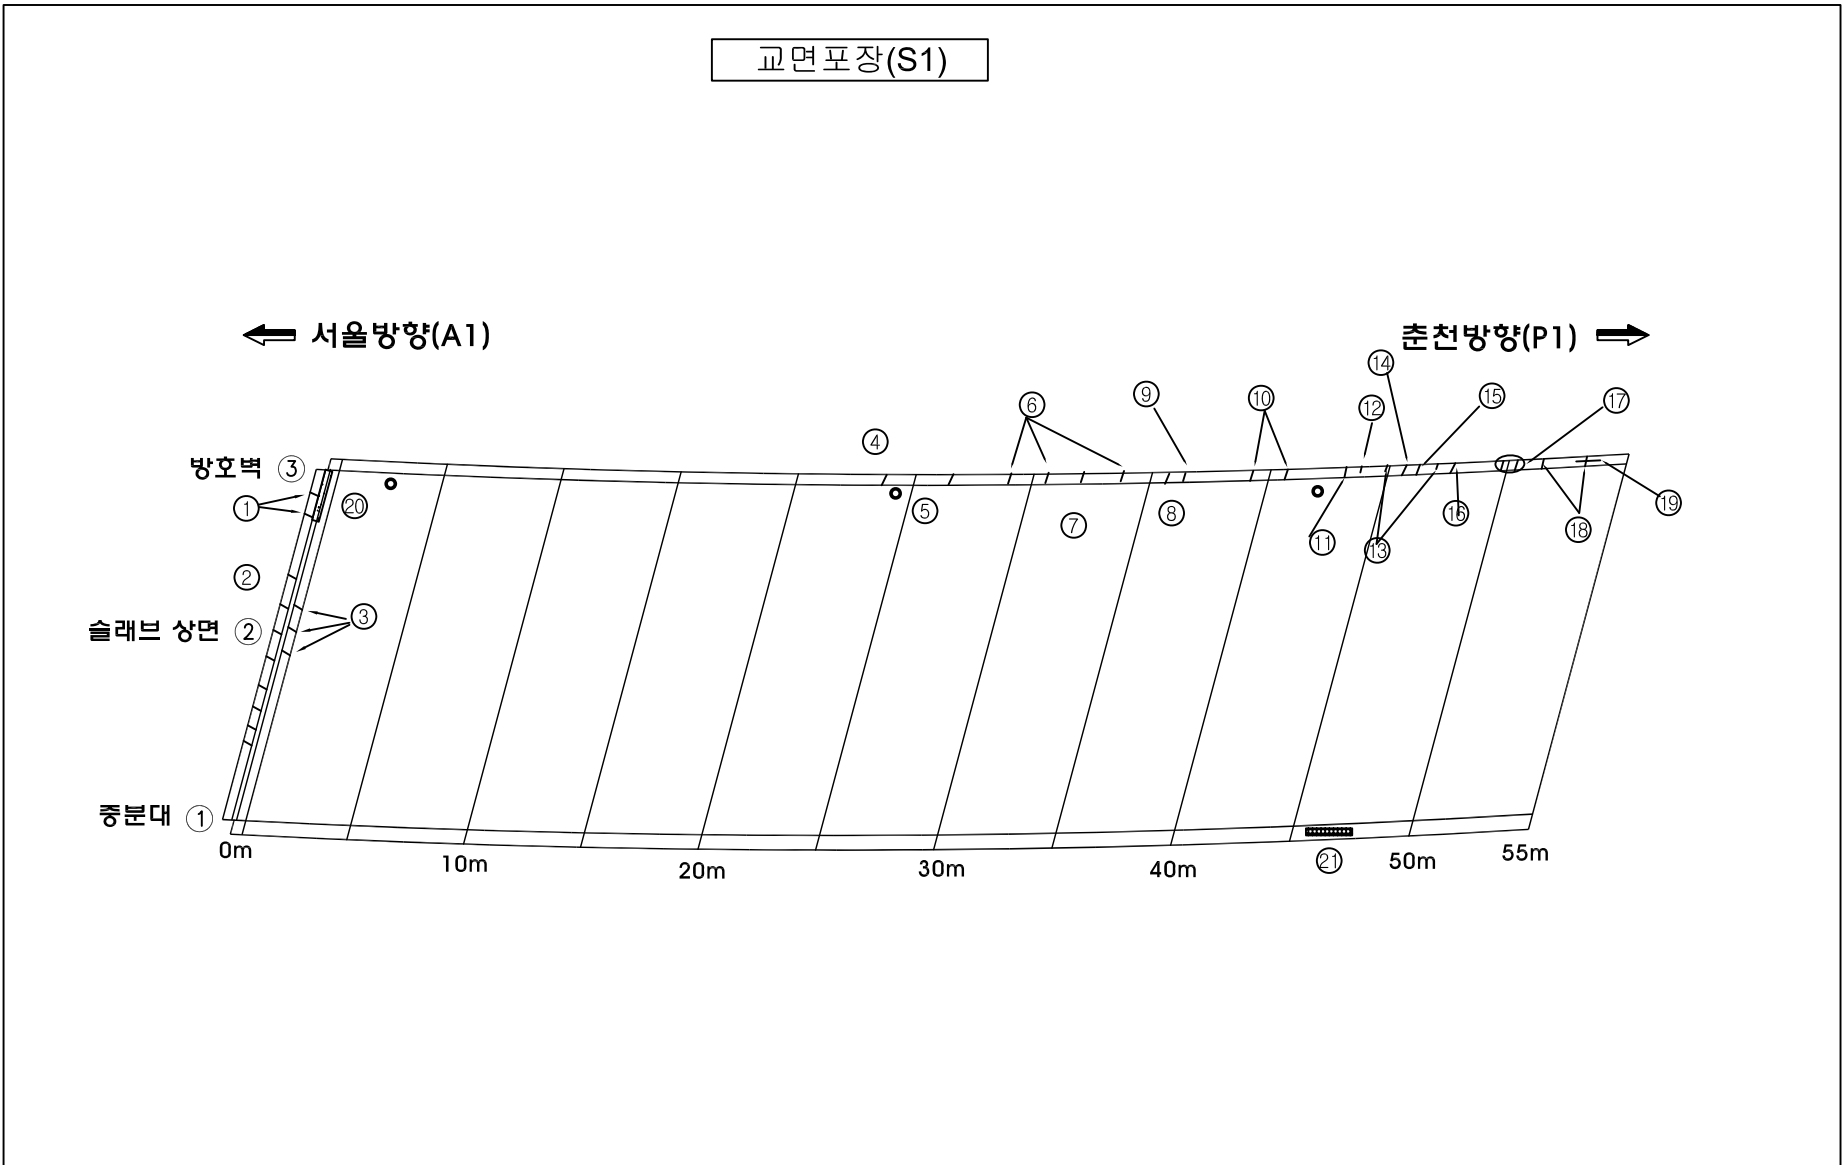
| 손상<br>번호 | 부재명 | 손상내용 | 손상규모 | | | 손상<br>수량 | 단위 | 비고 |
|---|---|---|---|---|---|---|---|---|
| 1 | 신축이음 | 균열(cw=0.2mm) | 0.20 | 0.50 | 2 | 1.00 | m | 후타재 |
| 2 | 신축이음 | 균열(cw=0.2mm) | 0.20 | 0.50 | 8 | 4.00 | m | 후타재 |
| 3 | 신축이음 | 균열(cw=0.2mm) | 0.20 | 0.30 | 3 | 0.90 | m | 후타재 |
| 4 | 연석 | 균열(cw=0.3mm이상) | 0.30 | 1.00 | 1 | 1.00 | m | |
| 5 | 연석 | 균열(cw=0.3mm이상) | 0.30 | 1.50 | 1 | 1.50 | m | |
| 11 | 연석 | 균열(cw=0.3mm이상) | 0.30 | 1.50 | 1 | 1.50 | m | |
| 19 | 연석 | 균열(cw=0.3mm이상) | 0.30 | 2.00 | 1 | 2.00 | m | |
| 20 | 신축이음 | 토사퇴적 | 3.00 | 0.20 | 1 | 0.60 | m <sup>2</sup> | |
| 21 | 중분대 | 균열 | 2.00 | 0.50 | 1 | 1.00 | m <sup>2</sup> | |

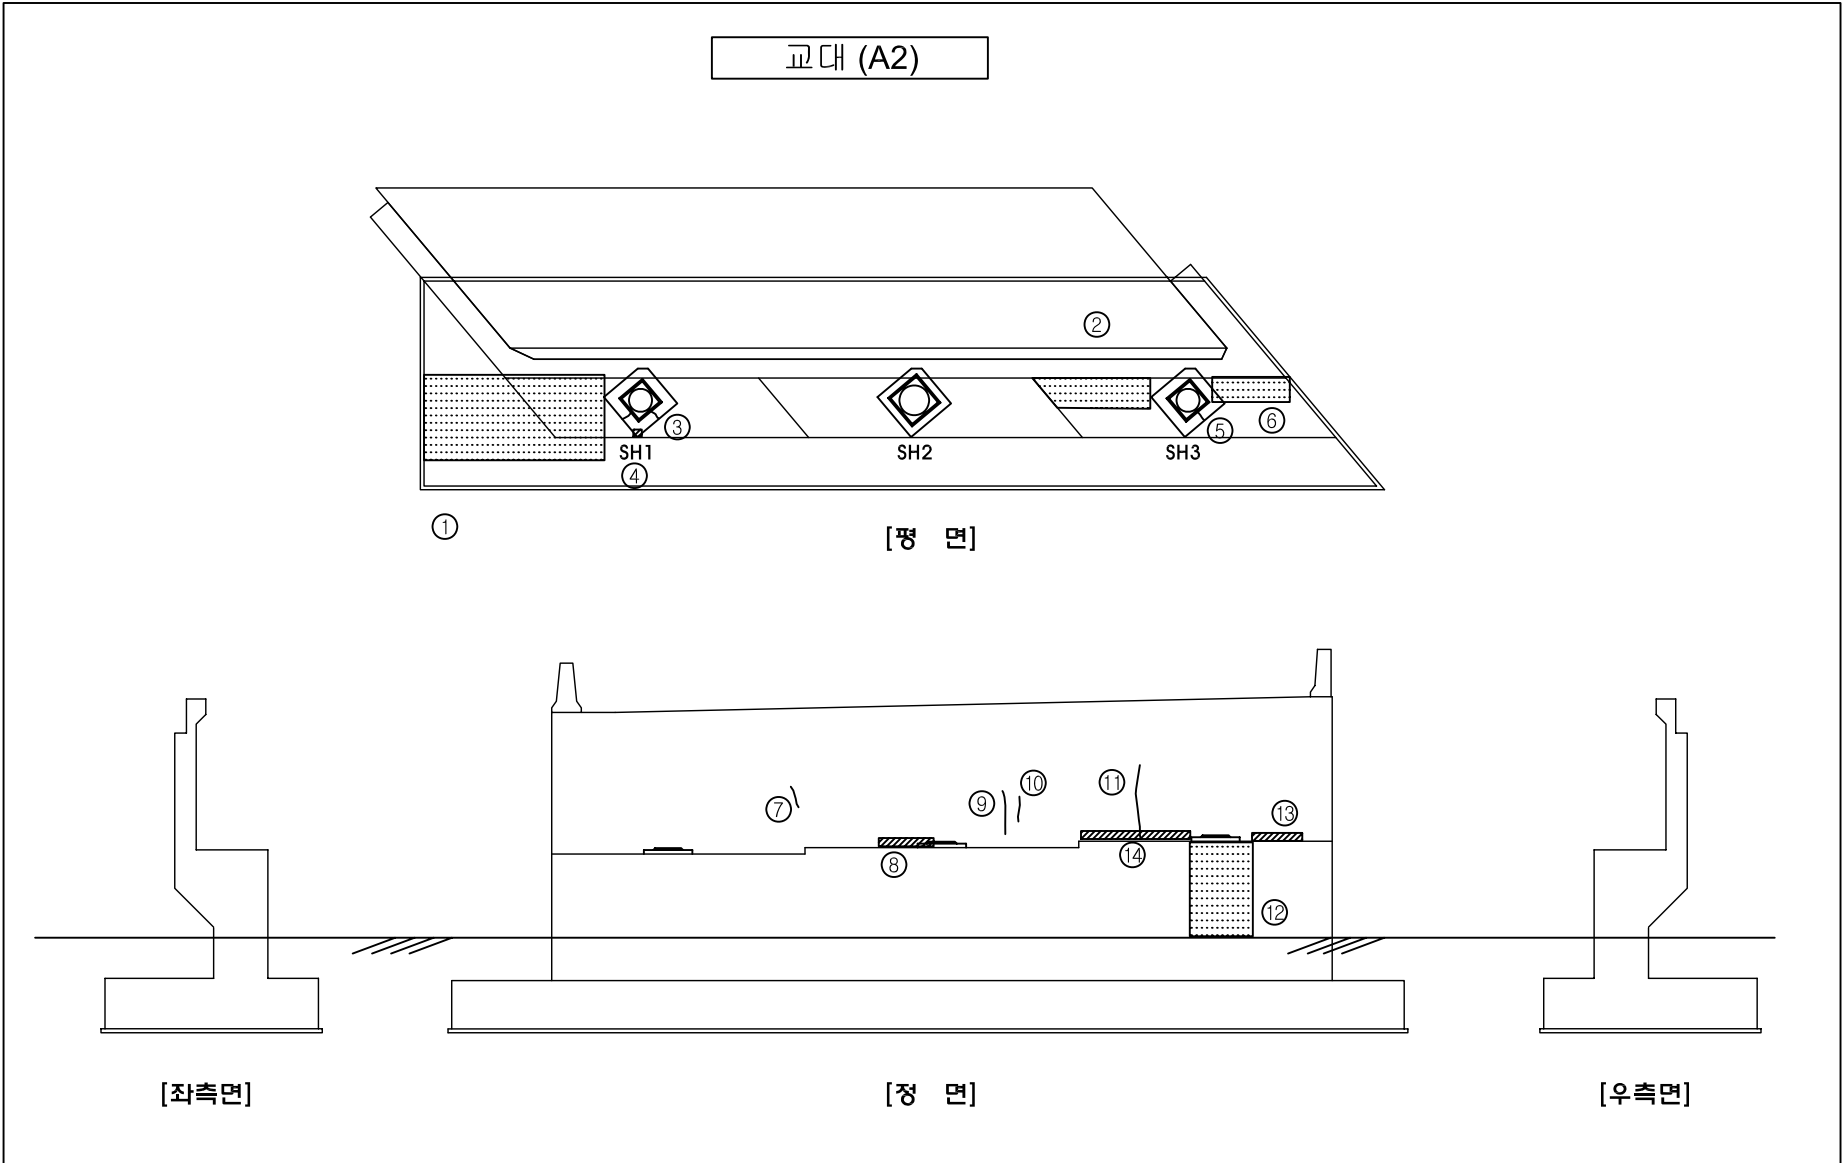
| 서울-춘천 고속도로 주식회사 | 서울춘천고속도로 정밀점검용역(1구간) | (주)하이콘엔지니어링 | 조 병 근 | 월문3교(서울방향) | 교대A2 | 26 |

| 손상<br>번호 | 부재명 | 손상내용 | 손상규모 | | | 손상<br>물량 | 단위 | 비고 |
|---|---|---|---|---|---|---|---|---|
| 7 | 교대 | 균열(cw=0.1mm) | 0.20 | 1.20 | 1 | 1.20 | m | |
| 9 | 교대 | 균열(cw=0.1mm) | 0.10 | 1.70 | 1 | 1.70 | m | |
| 10 | 교대 | 균열(cw=0.1mm) | 0.10 | 0.70 | 1 | 0.70 | m | |
| 11 | 교대 | 균열(cw=0.1mm) | 0.10 | 3.00 | 1 | 3.00 | m | |
| 12 | 교대 | 누수흔적 | 1.00 | 1.00 | 1 | 1.00 | m' | |
