| 관 리 기 관 | 용 역 명 | 점 검 기 관 | 구 조 물 명 | 도 면 명 | 도 면 번 호 |
| 서울-춘천 고속도로 주식회사 | 서울춘천고속도로 정밀점검용역 | 한 국 도 로 공 사 | 월문3교(양양방향) | 교면포장(S1) | 1 |

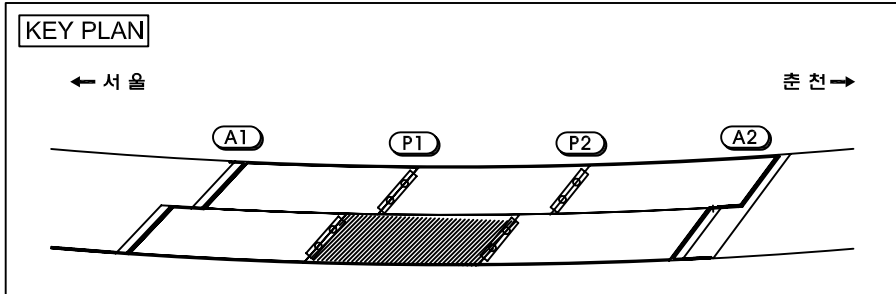
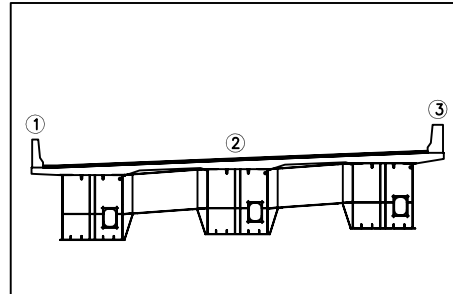
| 손상<br>번호 | 부재명 | 손상내용 | 손상규모 | | | 손상<br>수량 | 단위 | 비고 |
|---|---|---|---|---|---|---|---|---|
| 1 | 면석 | 균열(cw=0.1mm) | 0.10 | 0.50 | 1 | 0.50 | m | |
| 2 | 면석 | 균열(cw=0.1mm) | 0.10 | 0.40 | 3 | 1.20 | m | |
| 3 | 면석 | 균열(cw=0.1mm) | 0.10 | 1.00 | 1 | 1.00 | m | |
| 4 | 면석 | 균열(cw=0.1mm) | 0.10 | 0.40 | 1 | 0.40 | m | |
| 5 | 면석 | 균열(cw=0.1mm) | 0.10 | 0.50 | 1 | 0.50 | m | |
| 6 | 면석 | 균열(cw=0.1mm) | 0.10 | 0.60 | 1 | 0.60 | m | |
| 7 | 면석 | 균열(cw=0.1mm) | 0.10 | 0.50 | 1 | 0.50 | m | |
| 8 | 면석 | 균열(cw=0.1mm) | 0.10 | 1.50 | 1 | 1.50 | m | |

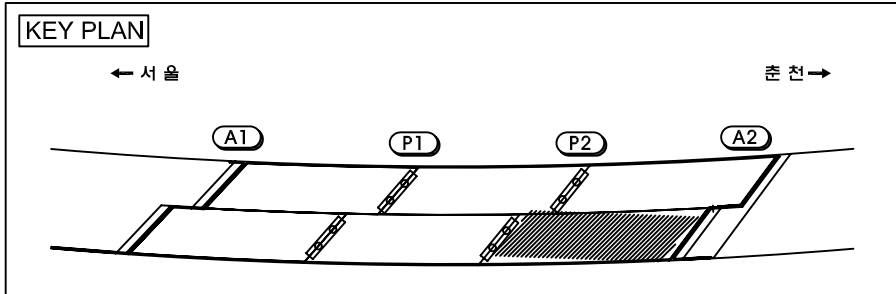
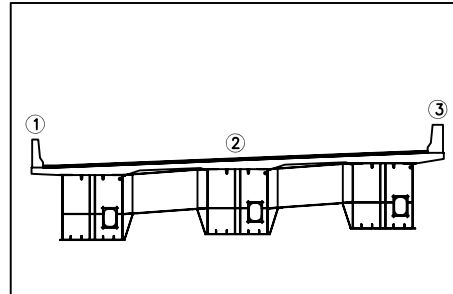
| 관 리 기 관 | 용 역 명 | 점 검 기 관 | 구 조 물 명 | 도 면 명 | 도 면 번 호 |
|---|---|---|---|---|---|
| 서울-춘천 고속도로 주식회사 | 서울춘천고속도로 정밀점검용역 | 한 국 도 로 공 사 | 월문3교(양양방향) | 교면포장(S2) | 2 |

| 손상<br>번호 | 부재명 | 손상내용 | 손상규모 | | | 손상<br>물량 | 단위 | 비고 |
|---|---|---|---|---|---|---|---|---|
| 1 | 연석 | 균열(cw=0.1mm) | 0.10 | 0.40 | 1 | 0.40 | m | |
| 2 | 연석 | 균열(cw=0.1mm) | 0.10 | 1.50 | 1 | 1.50 | m | |
| 14 | 연석 | 균열(cw=0.1mm) | 0.10 | 10.0 | 1 | 10.00 | m | |
| 16 | 연석 | 균열(cw=0.1mm) | 0.10 | 6.50 | 1 | 6.50 | m | |
| 17 | 연석 | 균열(cw=0.1mm) | 0.10 | 7.50 | 1 | 7.50 | m | |
| 20 | 연석 | 균열(cw=0.1mm) | 0.10 | 15.0 | 1 | 15.00 | m | |
| 31 | 신축이음 | 균열(cw=0.2mm) | 0.20 | 0.30 | 10 | 3.00 | m | 후타제 |

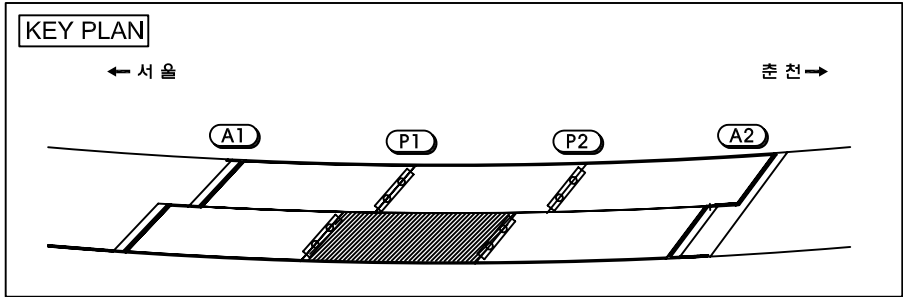
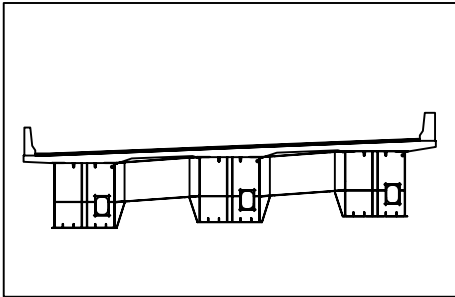
| 관 리 기 관 | 용 역 명 | 점 검 기 관 | 구 조 물 명 | 도 면 명 | 도 면 번 호 |
|---|---|---|---|---|---|
| 서울-춘천 고속도로 주식회사 | 서울춘천고속도로 정밀점검용역 | 한 국 도 로 공 사 | 월문3교(양양방향) | 바닥판하면(S1) | 4 |

| 손상<br>번호 | 부재명 | 손상내용 | 손상규모 | | | 손상<br>물량 | 단위 | 비고 |
|---|---|---|---|---|---|---|---|---|
| 1 | 바닥판하면 | 불규칙균열 | 1.50 | 1.50 | 13 | 29.25 | m <sup>2</sup> | 보수미흡 |

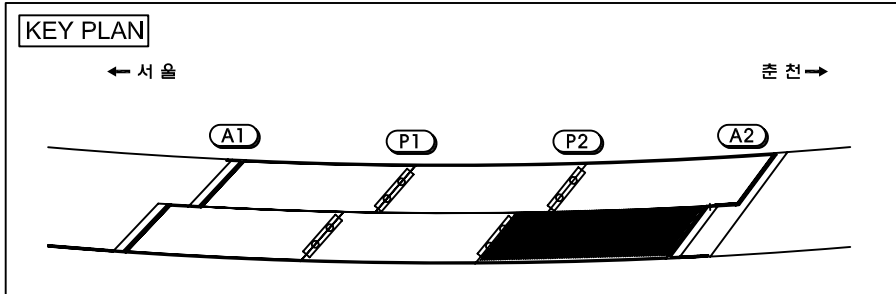
| 관 리 기 관 | 용 역 명 | 점 검 기 관 | 구 조 물 명 | 도 면 명 | 도 면 번 호 |
|---|---|---|---|---|---|
| 서울-춘천 고속도로 주식회사 | 서울춘천고속도로 정밀점검용역 | 한 국 도 로 공 사 | 월문3교(양양방향) | 바닥판하면(S2) | 5 |

| 손상<br>번호 | 부재명 | 손상내용 | 손상규모 | | | 손상<br>수량 | 단위 | 비고 |
|---|---|---|---|---|---|---|---|---|
| 1 | 바닥판하면 | 불규칙균열 | 1.50 | 1.50 | 24 | 54.00 | m <sup>2</sup> | |
| 2 | 바닥판하면 | 균열(cw=0.1mm) | 0.10 | 0.70 | 5 | 3.50 | m | |
