손상물량표

| 서울-춘천 고속도로 주식회사 | 서울춘천고속도로 정밀점검용역 | 한 국 도 로 공 사 | 월문3터널(양양방향) | 갱구부 | 1 |

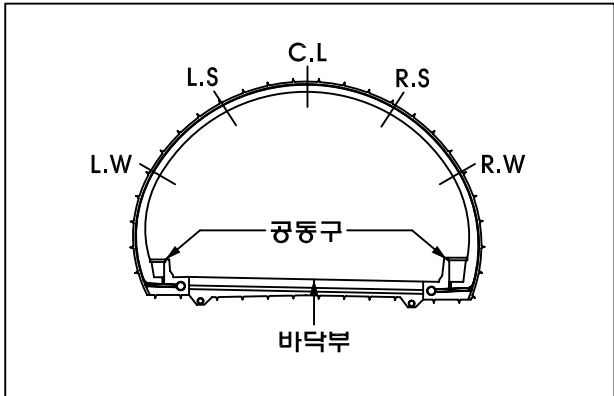
| 번호 | 위치 | 구분 | 손상 | | | | | | 비고 |
|---|---|---|---|---|---|---|---|---|---|
| 1 | SPAN 26 | 도로부 | 균열(cw=0.3mm이상) | 0.30 | 2.00 | 1 | m | 2.00 | |
| 2 | SPAN 27 | 측벽부 | 균열(cw=0.3mm이상) | 0.40 | 3.50 | 1 | m | 3.50 | R.W |
| 6 | SPAN 28 | 천정부 | 균열(cw=0.3mm이상) | 0.40 | 9.00 | 1 | m | 9.00 | L.C |
| 8 | SPAN 28 | 측벽부 | 균열(cw=0.2mm) | 0.20 | 2.00 | 1 | m | 2.00 | R.W |
| 9 | SPAN 28 | 측벽부 | 균열(cw=0.2mm) | 0.20 | 3.00 | 1 | m | 3.00 | R.W |
| 11 | SPAN 29 | 천정부 | 균열(cw=0.3mm이상) | 0.30 | 9.00 | 1 | m | 9.00 | R.C |
| 12 | SPAN 29 | 측벽부 | 불규칙 균열 | 3.00 | 0.80 | 1 | m' | 2.40 | R.W |
| 15 | SPAN 30 | 천정부 | 균열(cw=0.3mm이상) | 0.40 | 9.00 | 1 | m | 9.00 | R.C |
| 16 | SPAN 30 | 도로부 | 균열(cw=0.2mm) | 0.20 | 3.00 | 1 | m | 3.00 | |
| 17 | SPAN 26 | 도로부 | 균열(cw=0.3mm이상) | 0.30 | 0.60 | 1 | m | 0.60 | |
