# 서울춘천고속도로 3구간 정밀점검 보고서

[발산1교-서울]

2016. 07

(주)제이엘건설연구소

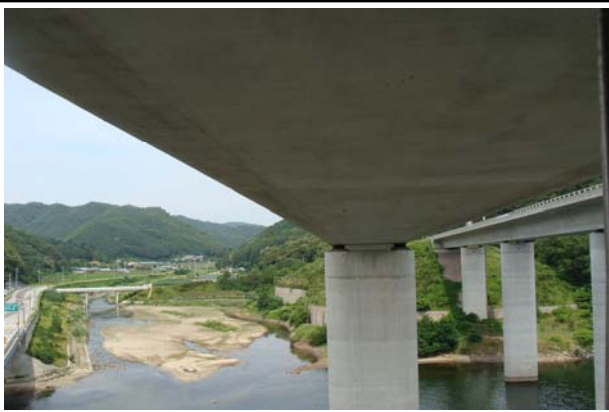
| P.S.C BOX외부 전경 | S1 P.S.C BOX외부 박락 |

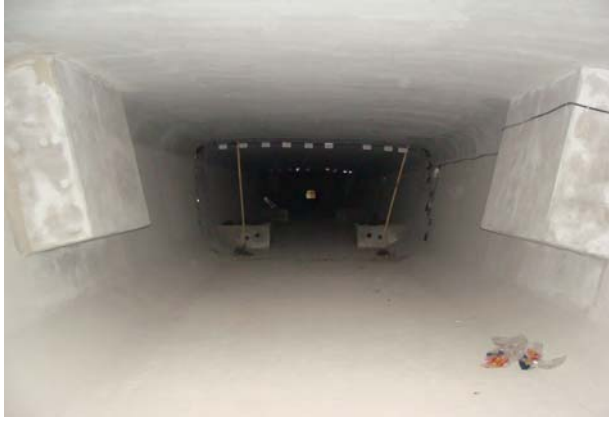
| P.S.C BOX내부 전경 | 내부격벽 균열(c.w=0.3mm미만) |

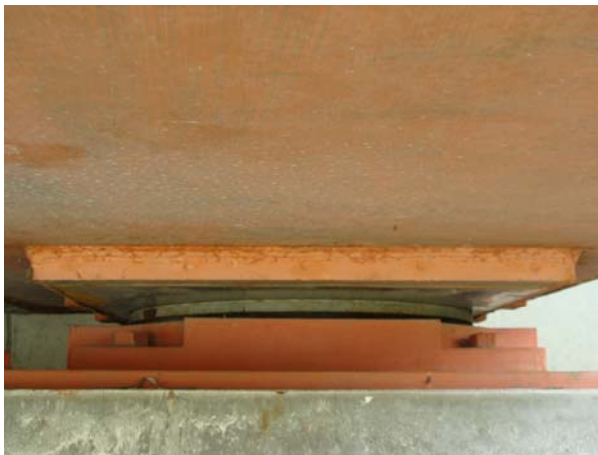
| P1 -SH 받침 전경 | P5 - SH2 받침 전경 |

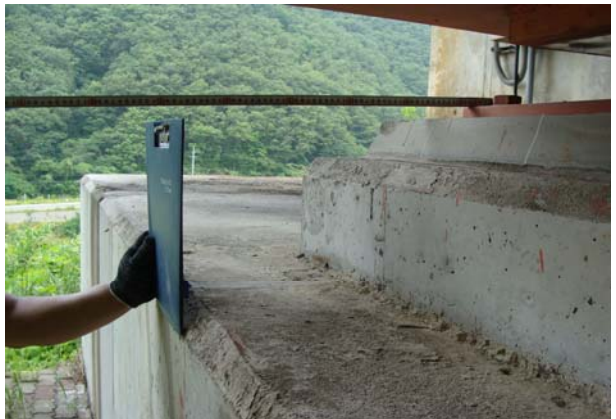
| 연단거리 측정방법 | 연단거리 측정현황(A2) |

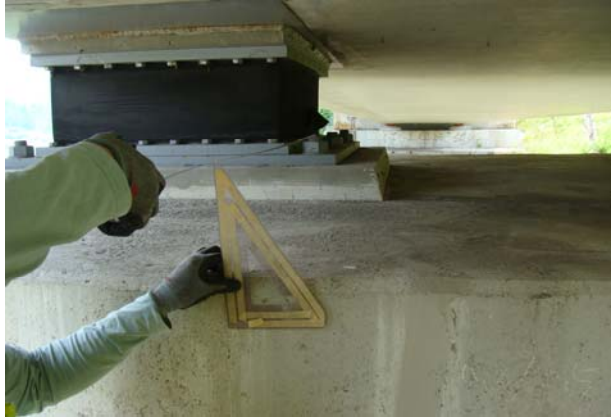
| 연단거리 측정방법 | 연단거리 측정현황(P1) |

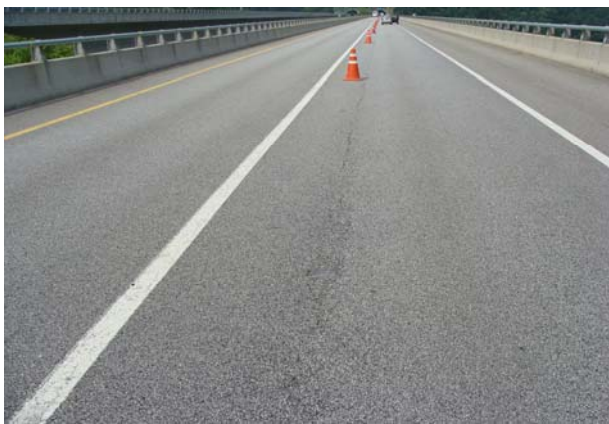
| S9 콘크리트 포장 전경 | S6 콘크리트 포장 마모 |

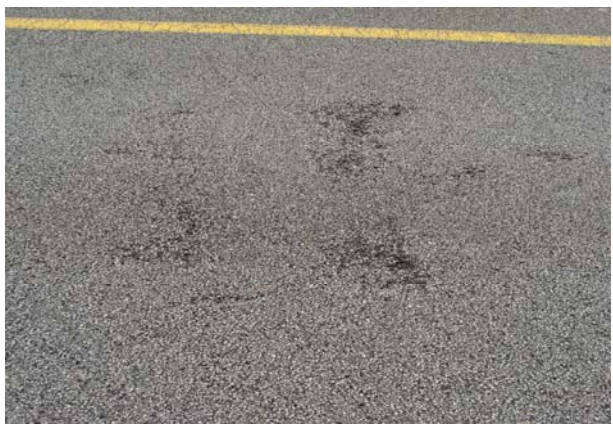
| 내 용 | 위 치 | 원 인 | 수 량 | 대 책 | 비 고 |
|---|---|---|---|---|---|
| 콘크리트 포장 마모 | S6 | 건조수축 및 차륜하중 | 10.00㎡ | 팻칭(HPC)보수 | |

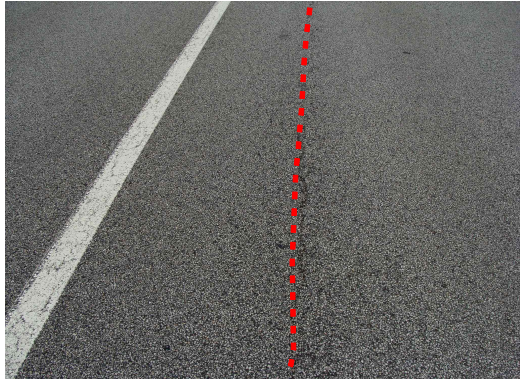
| 점 검 부 위 | | 점 검 항 목 |
|---|---|---|
| 주요<br>사진 | <br> | <p>&lt;교면포장 전경&gt;</p> <p>&lt;교면포장 균열&gt;</p> |

발산1교(서울)의 교면포장에 대한 외관조사 결과, 전반적으로 양호한 상태인 것으로 조사되었으나, 공용기간 증가 및 차륜하중으로 인한 콘크리트 포장 균열, 마모, 포트홀이 발생된 상태이며, 팻칭(HPC)보수 등에 의한 보수조치가 요구된다.

| 구 분 | 손상내용 | 보수 공법 | 수량 | 단위 | 단가<br>(천원) | 공사비<br>(천원) | 우선<br>순위 | 비고 |
|---|---|---|---|---|---|---|---|---|
| 교면포장 | 아스콘 포장 균열 | 팻칭(HPC)보수 | 174.00 | m <sup>2</sup> | 84 | 14,616 | 3 | |

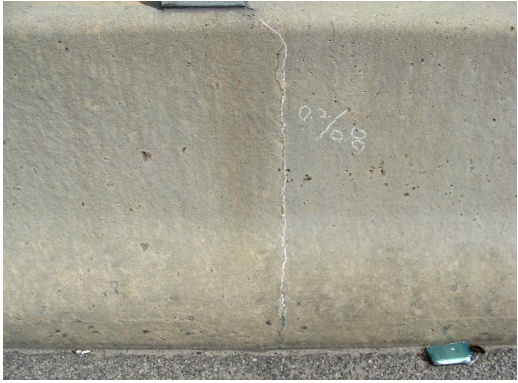
| 점 검 부 위 | | 점 검 항 목 |
|---|---|---|
| 주요<br>사진 | <div style="display: flex; justify-content: space-around;"> </div> <div style="display: flex; justify-content: space-around; margin-top: 5px;"> <span>&lt;방호벽 전경&gt;</span> <span>&lt;방호벽 균열&gt;</span> </div> | |

방호벽은 사고 발생 시 차량의 낙하 및 추락을 방지하는 부재로서, 방호벽에 대한 현장조사 결과, 전반적으로 건조수축 및 온도변화 등에 의한 균열, 외부충격으로 인한 굽힘이 발생되었다. 조사된 손상들에 대하여 표면처리 등의 적절한 보수를 실시한다면 안전성 및 사용성에는 문제가 없을 것으로 판단된다.

| 구 분 | 손상내용 | 보수 공법 | 수량 | 단위 | 단가<br>(천원) | 공사비<br>(천원) | 우선<br>순위 | 비고 |
|---|---|---|---|---|---|---|---|---|
| 방 호 벽 | 균열(c.w=0.3mm미만) | 표면처리 | 48.04 | m <sup>2</sup> | 34 | 1,633 | 3 | |

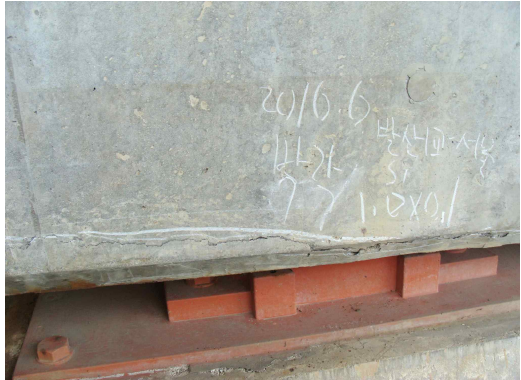
| 점 검 부 위 | | 점 검 항 목 |
|---|---|---|
| 주요 사진 | | <p>&lt;P.S.C BOX 내부 전경&gt;</p> <p>&lt;P.S.C BOX 외부 박락&gt;</p> |

P.S.C BOX외부 대한 외관조사 결과 일부 건조수축으로 인한 균열(c.w=0.3mm미만), 받침장치 결합 시 거더의 수평이동의 구속 및 압출시공 시 마찰에 의한 수평력, 불균등한 지압응력 등에 의한 박락이 조사되었다. 발생한 손상은 구조물의 내구성 및 사용성 확보를 위해 표면처리, 단면복구 등의 조치 후 지속적인 점검을 통한 유지관리를 실시해야 할 것으로 판단된다.

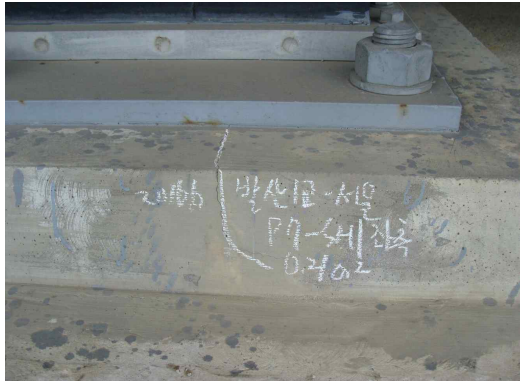
| 점 검 부 위 | | 점 검 항 목 |
|---|---|---|
| 주요 사진 | <br><교량받침 전경> | <br><P7-SH1 받침모탈 균열> |

교량 받침장치에 대한 외관조사 결과, 시공 초기 건조수축 및 시공오류로 인한 받침 콘크리트, 몰탈 균열, 볼트체결불량의 손상이 조사되었다. 발생한 결함은 수량이 미소하며, 받침장치의 기능상의 문제는 없는 것으로 판단되어, 주기적인 점검 및 관찰을 실시 후 손상의 진전여부를 확인하여 보수해야 할 것으로 사료된다.

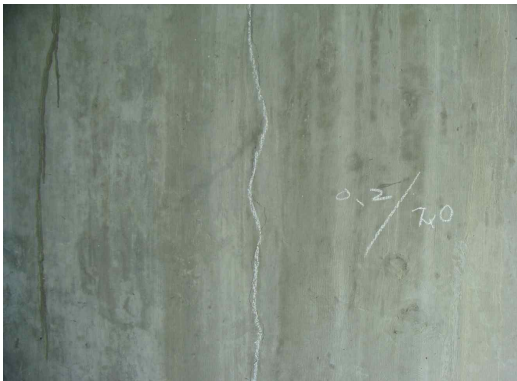
| 점 검 부 위 | | 점 검 항 목 |
|---|---|---|
| 주요 사진 | | <p>&lt;교대 흥벽 균열&gt;</p> <p>&lt;교각 기둥부 균열&gt;</p> |

발산1교(서울)의 교대에 대한 외관조사 결과, 교대 기울음 및 전도 부등침하 등 구조적 결함이 조사되지 않아 기초 상태는 큰 문제점이 없을 것으로 판단된다. 기 점검 시 조사된 손상들의 보수가 시행된 상태이며, 교대 구체 및 흙벽에서 건조수축으로 인한 균열

(c.w=0.3mm미만), 외측부의 우수유입으로 인한 표면열화 및 누수흔적, 구체 파손의 손상이 발생되어 표면처리 등의 보수를 실시하여 구조물의 내구성 및 안전성 확보해야 할 것으로 사료된다.

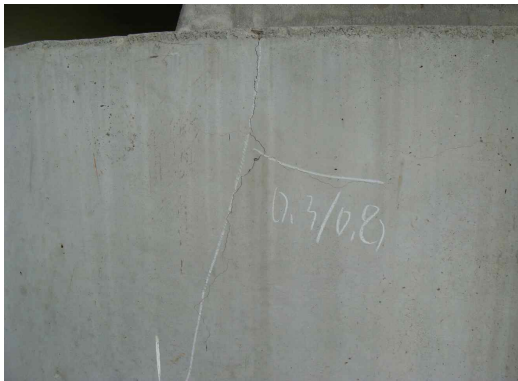
발산1교(서울)의 교각에 대한 외관조사 결과, 건조수축 및 코핑 휨전단 작용에 의한 균열(c.w=0.3mm미만)이 전반적으로 코핑부에 발생되었으며, 기둥부에 시공초기 양생 시 진동에 의한 망상균열이 조사되어 표면처리 등의 보수를 실시해야 할 것으로 판단된다.
